## Raport z oględzin pojazdu

| Numer raportu | 215516/6/25-11401 | Data raportu | 30-06-2025 |

| Marka, model | SKODA Superb III Kombi 19-24 |
| Numer rejestracyjny | DW5SU22 |

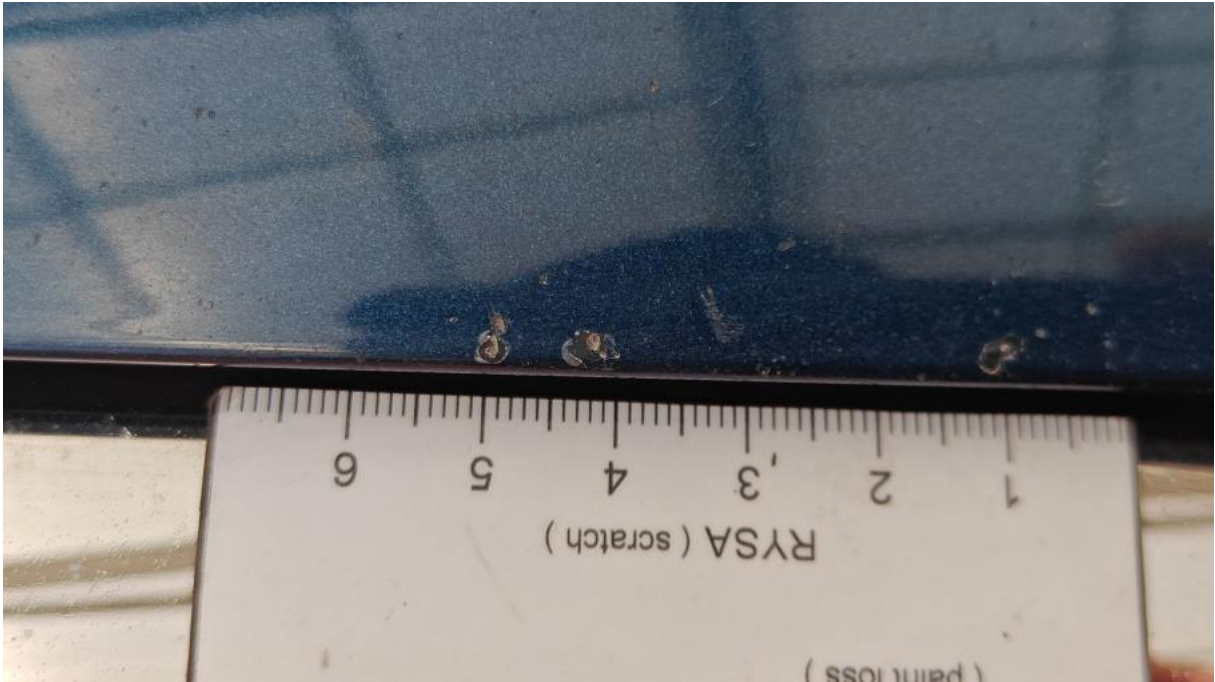
**Fot. 41**

| Poz. | Nazwa pozycji | Opis uszkodzeń | Kwalifik. | Naprawa [rbg] |
|---|---|---|---|---|
| 3 | Pokrywa przednia | rysa/odprysk, ślady korozji | NA | 0.5 |

Pokrywa komory silnika - Rysa/odprysk 1

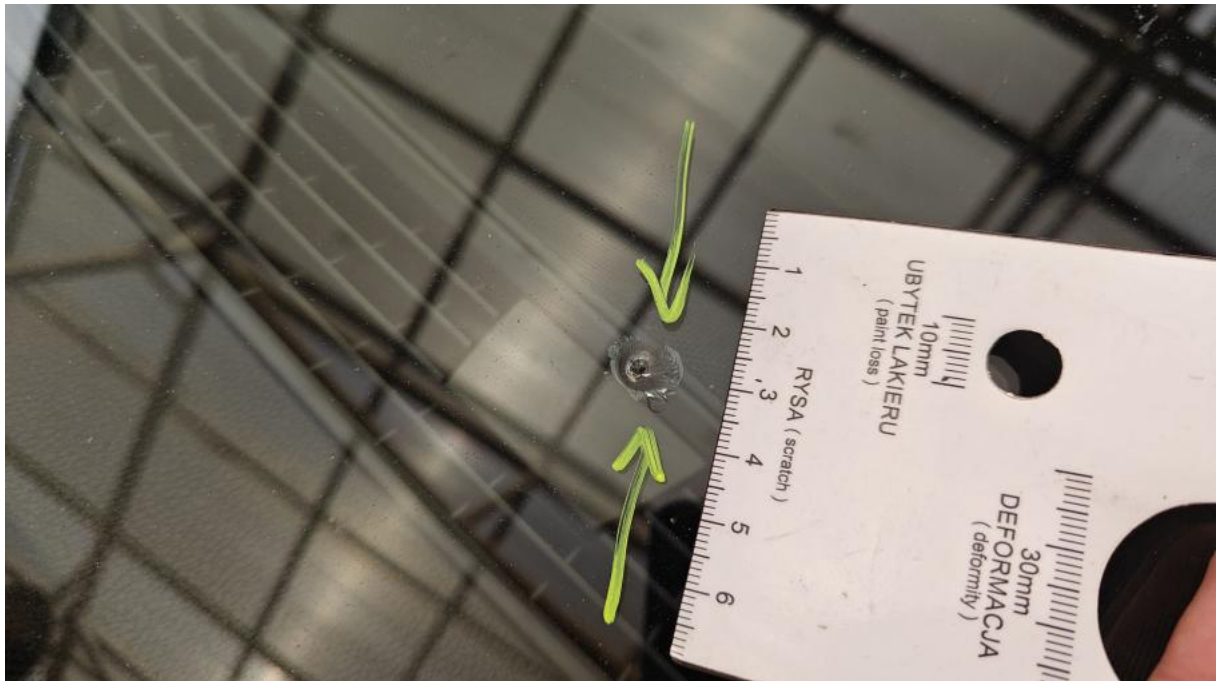
**Fot. 43**

| Poz. | Nazwa pozycji | Opis uszkodzeń | Kwalifik. | Naprawa [rbg] |
|---|---|---|---|---|
| 1 | Szyba przednia atermiczna, barwiona | pęknięcie | WY | 2.6 |

Szyba czołowa - Pęknięcie/rozerwanie 1

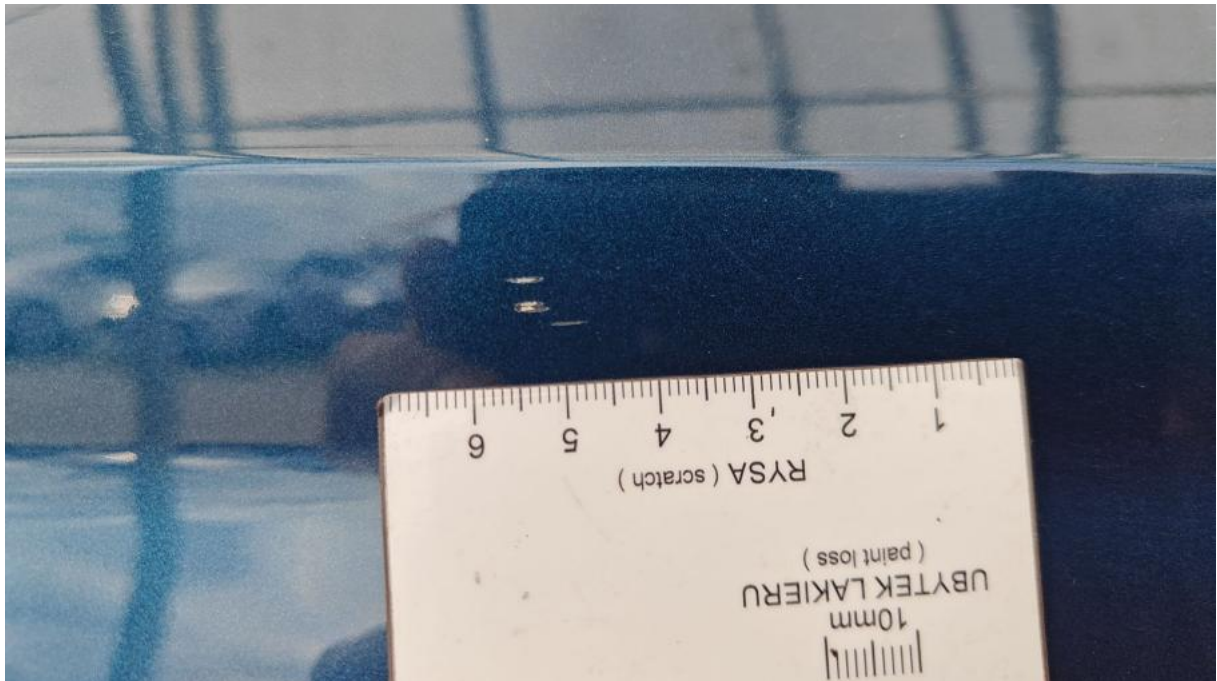
**Fot. 45**

| Poz. | Nazwa pozycji | Opis uszkodzeń | Kwalifik. | Naprawa [rbg] |
|---|---|---|---|---|
| 6 | Drzwi tylne (nieuzbrojone) R | rysa/odprysk | | |

Drzwi tylne P - Rysa/odprysk 1

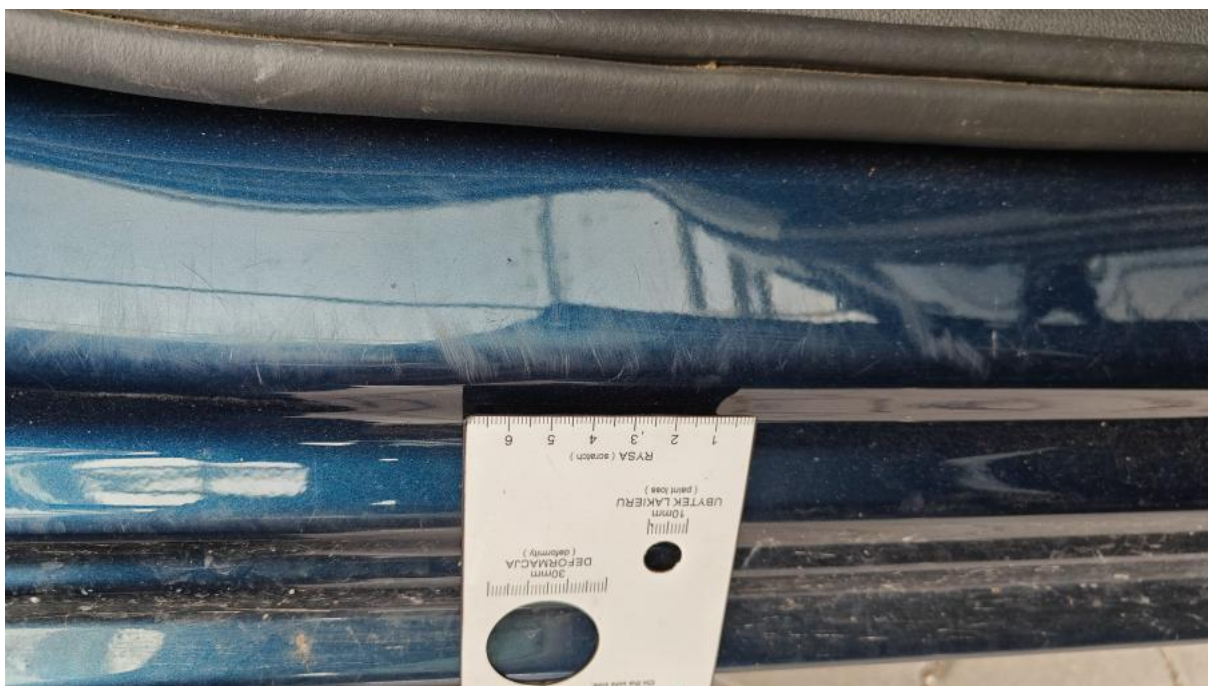
**Fot. 47**

| Poz. | Nazwa pozycji | Opis uszkodzeń | Kwalifik. | Naprawa [rbg] |
|---|---|---|---|---|
| 8 | Próg R | rysa/odprysk | | |

Próg P - Rysa/odprysk 1

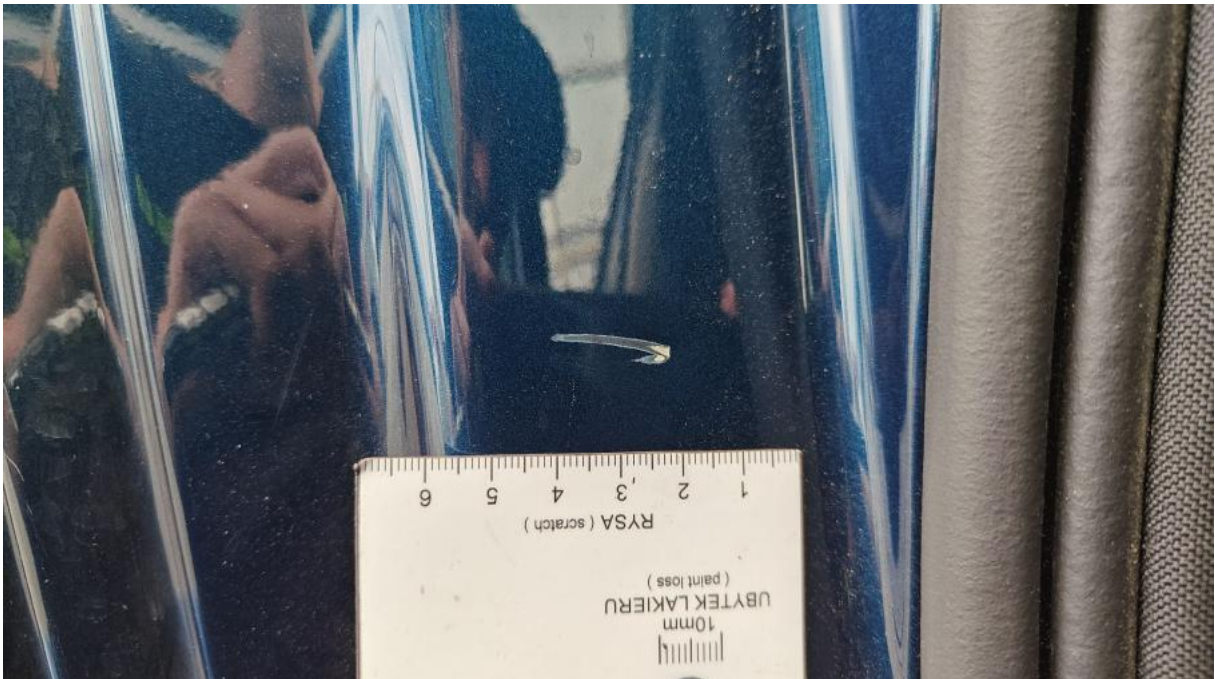
**Fot. 50**

| Poz. | Nazwa pozycji | Opis uszkodzeń | Kwalifik. | Naprawa [rbg] |
|---|---|---|---|---|
| 4 | Błotnik tylny R | rysa/odprysk | NA | 0.5 |

Błotnik tylny P / Ściana boczna P - Rysa/odprysk 1

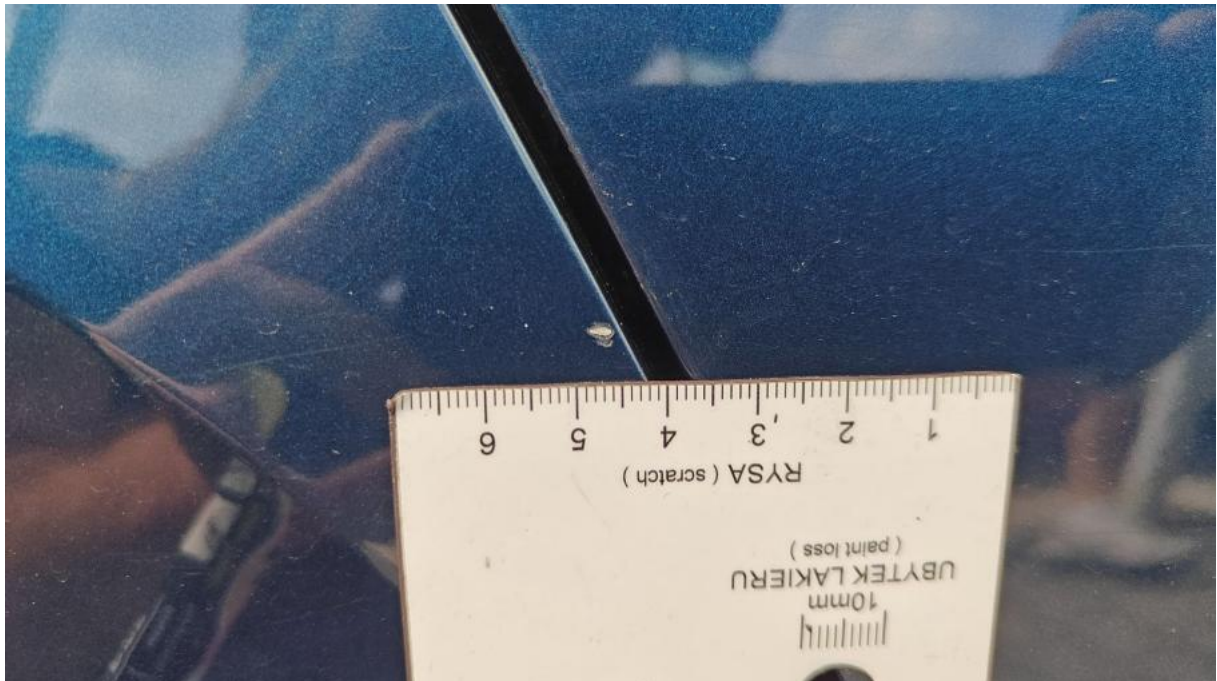
**Fot. 51**

Błotnik tylny P / Ściana boczna P - Rysa/odprysk 2

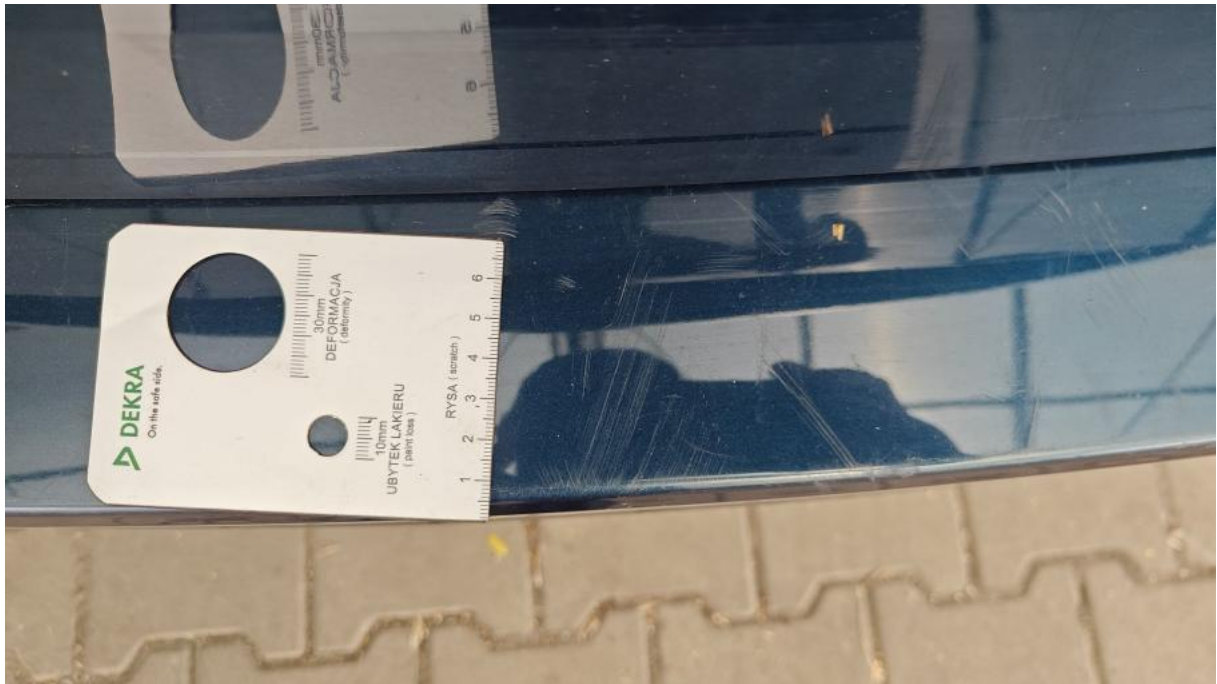
**Fot. 53**

| Poz. | Nazwa pozycji | Opis uszkodzeń | Kwalifik. | Naprawa [rbg] |
|---|---|---|---|---|
| 9 | Okladzina zderzaka tylnego | rysa/odprysk | | |

Zderzak tylny - Rysa/odprysk 1

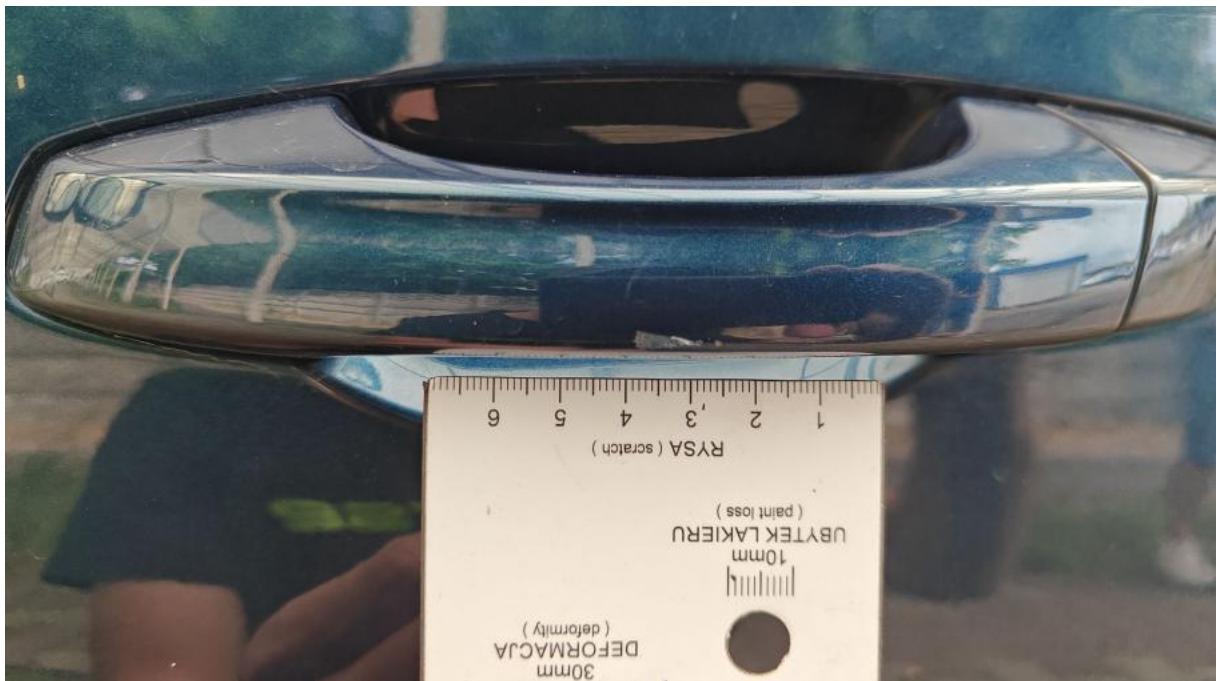
**Fot. 54**

| Poz. | Nazwa pozycji | Opis uszkodzeń | Kwalifik. | Naprawa [rbg] |
|---|---|---|---|---|
| 5 | Klamka zewnętrzna drzwi przednich L | rysa/odprysk | | |

Klamka drzwi prz L - Rysa/odprysk 1

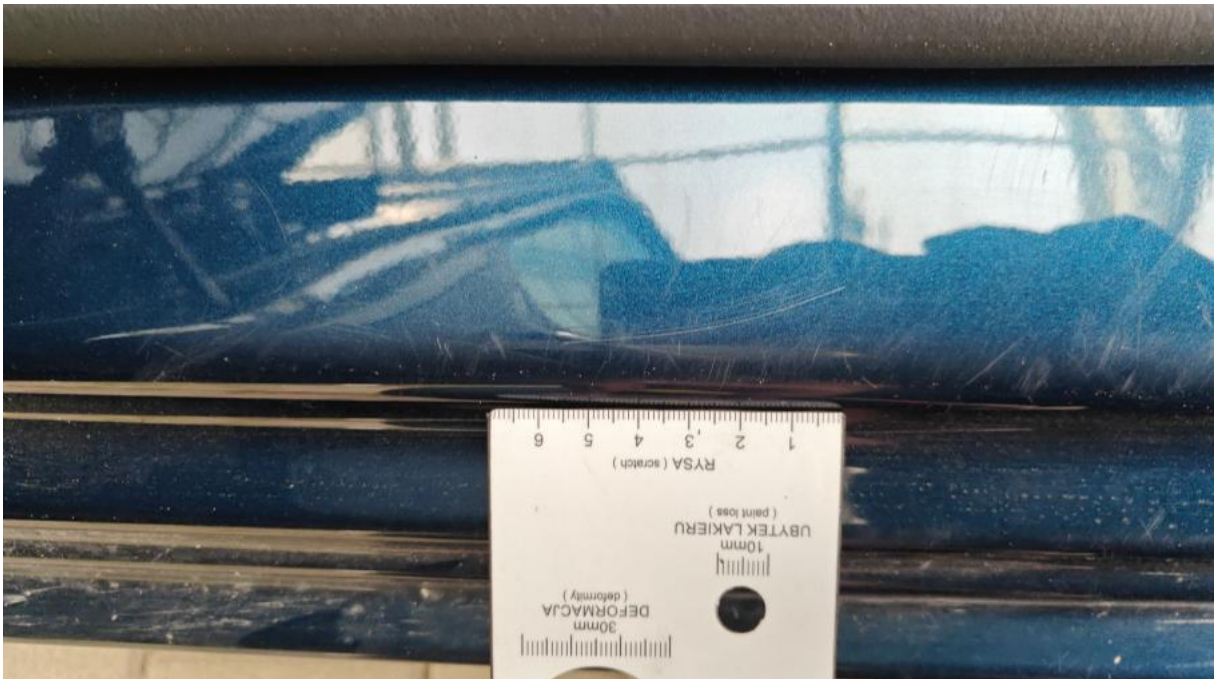
**Fot. 56**

| Poz. | Nazwa pozycji | Opis uszkodzeń | Kwalifik. | Naprawa [rbg] |
|---|---|---|---|---|
| 7 | Próg L | rysa/odprysk | | |

Próg L - Rysa/odprysk 1

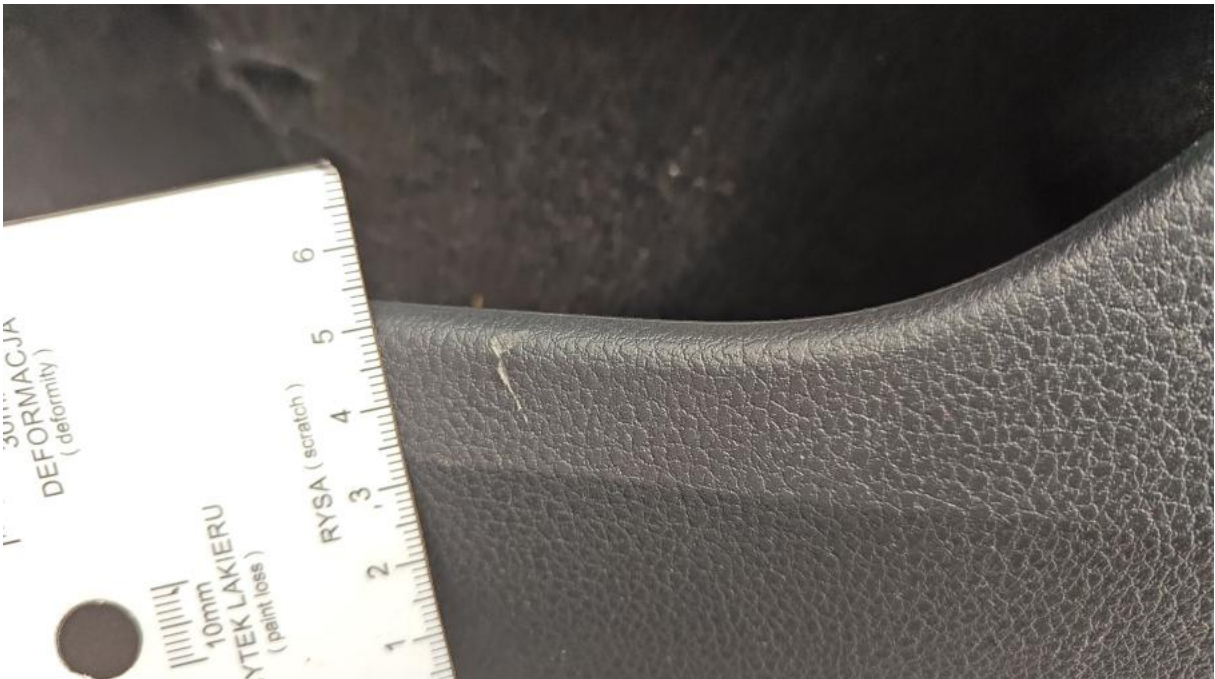
**Fot. 58**

| Poz. | Nazwa pozycji | Opis uszkodzeń | Kwalifik. | Naprawa [rbg] |
|---|---|---|---|---|
| 10 | Tapicerka drzwi tylnych R | rysa/odprysk | | |

Tapicerka drzwi tylnych P - Rysa/odprysk 1
