**Raport techniczny / oszacowanie kosztu naprawy** nr 217646/1/26-11401 z dnia 07-01-2026

BMW, Seria 7 [G11, G12] 19-22, M760Li xDrive, EC 0137545, VIN WBA7U61040BM62616, nr rej. WD4193N

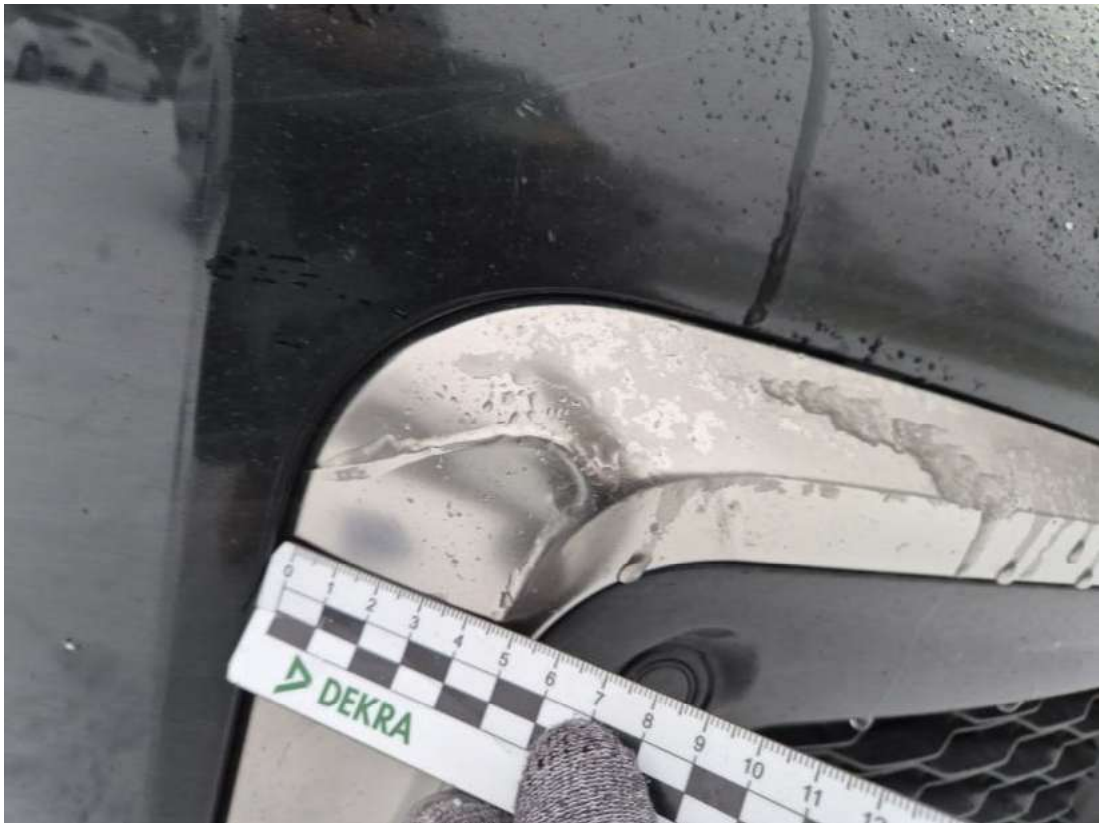
**Fot. 31**

Kratka/zaślepka halogenu P - Inne 1

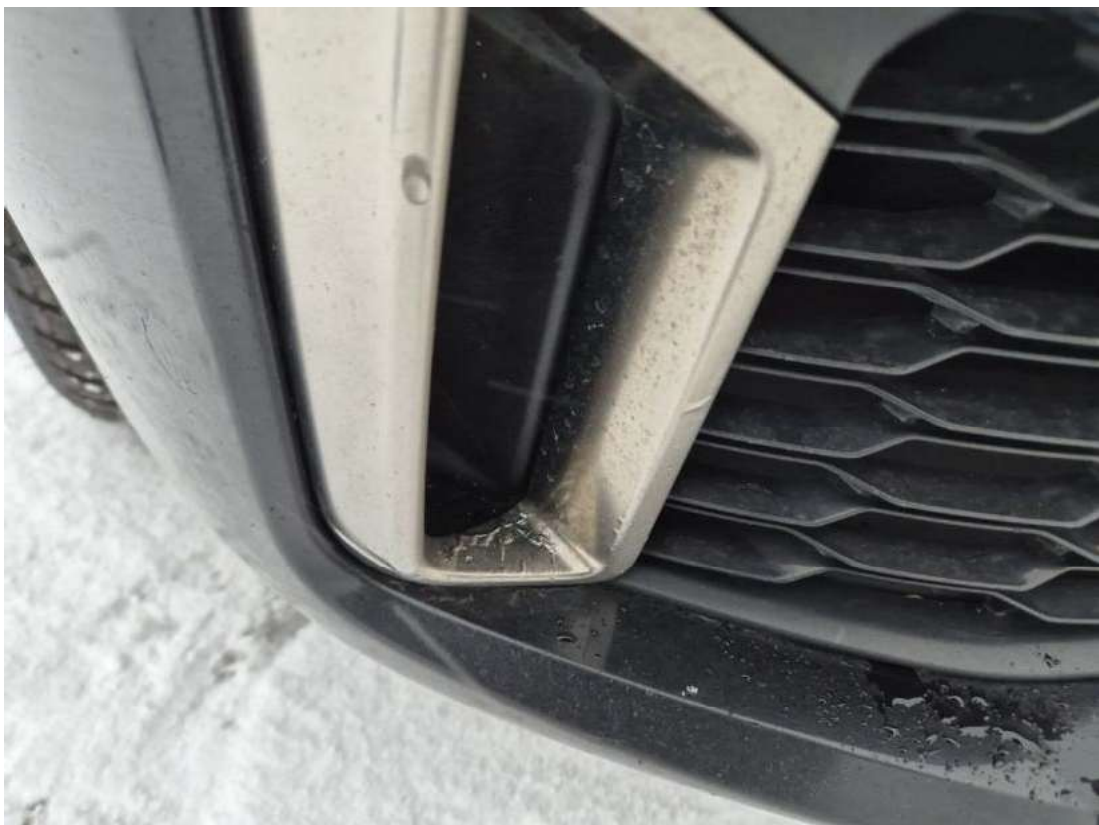
**Fot. 32**

Kratka/zaślepka halogenu P - Inne 2

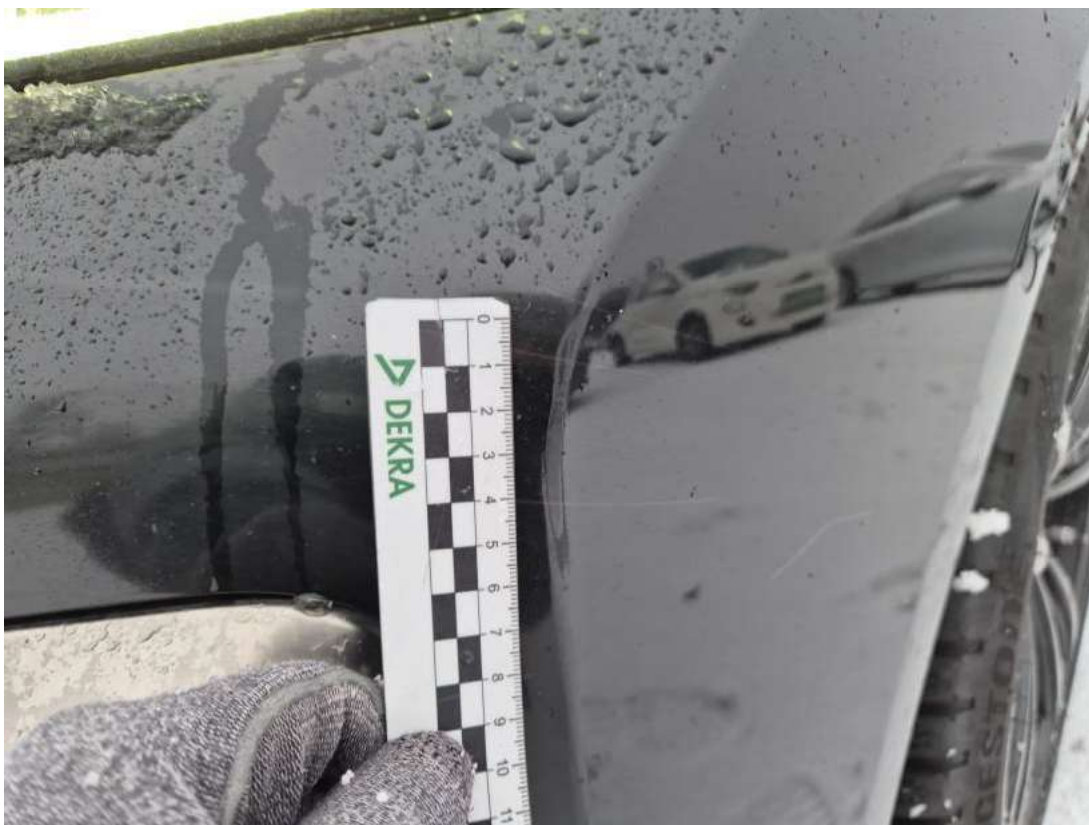
**Fot. 33**

Zderzak - Rysa/odprysk 1

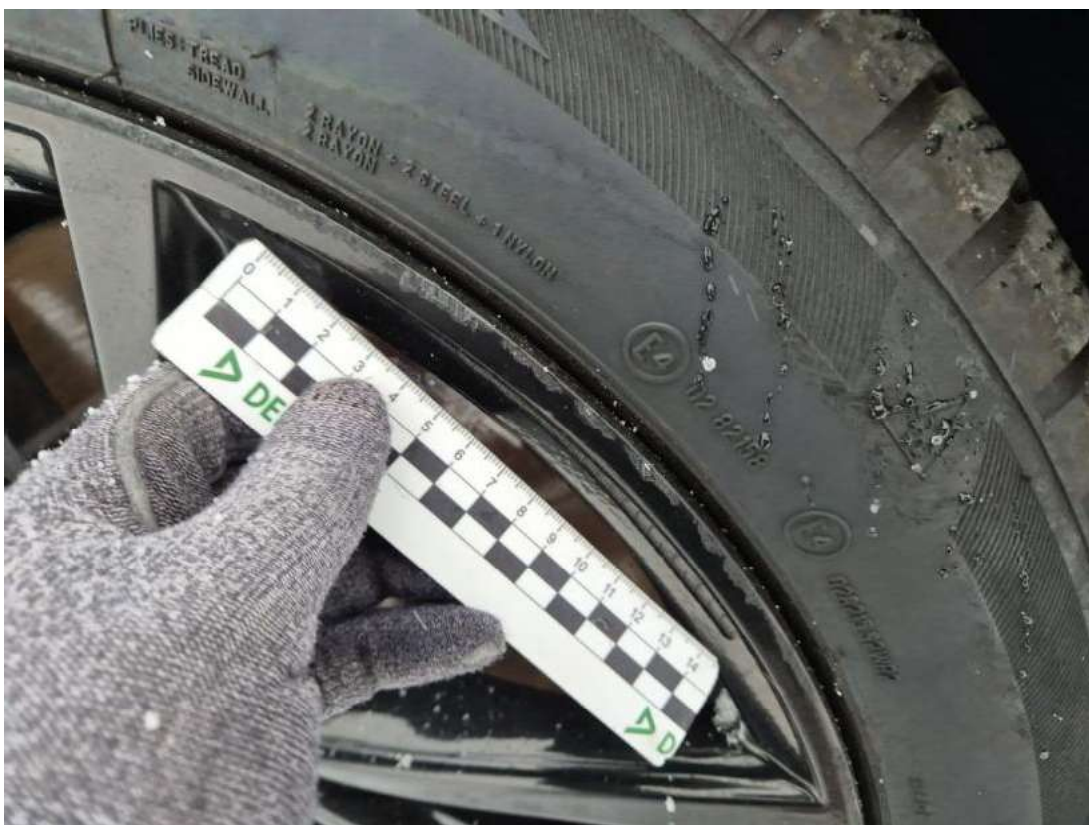
**Fot. 34**

Felga aluminiowa przednia P - Rysa/odprysk 1

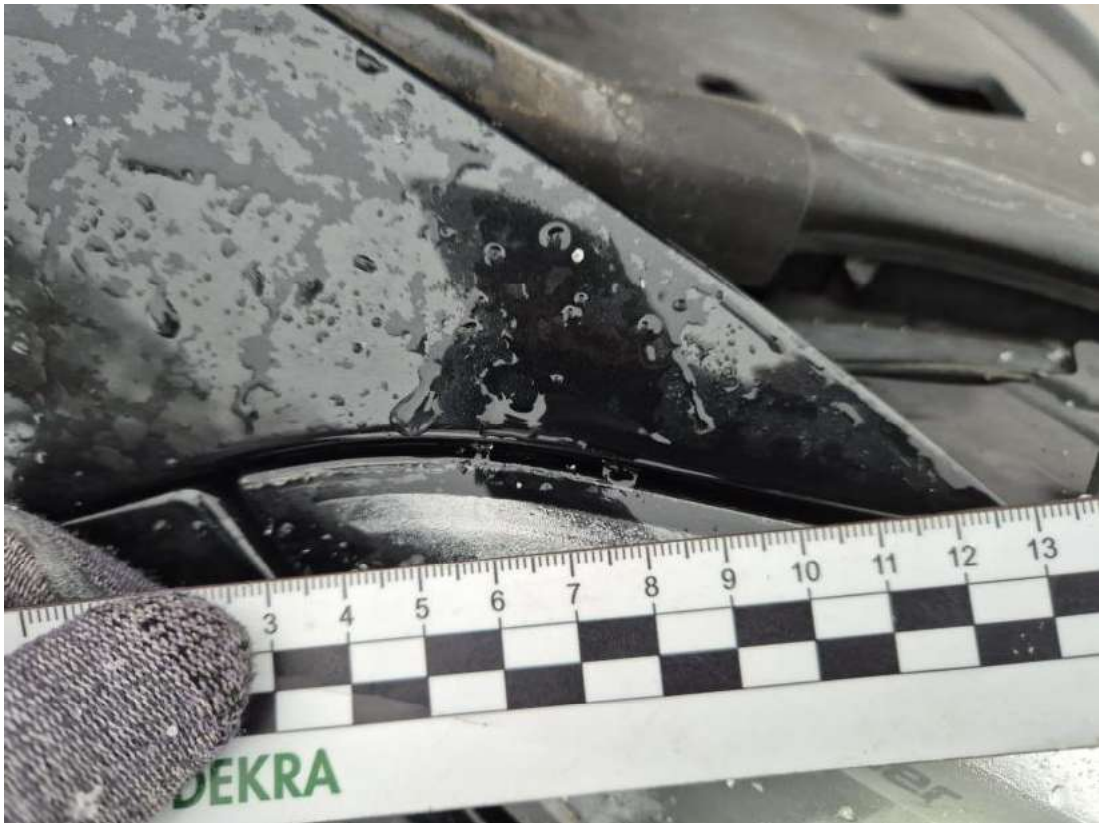
**Fot. 35**

| Poz. | Nazwa pozycji | Opis uszkodzeń |
|---|---|---|
| 3 | Reflektor LED z kierunkowskazem (R) | zaparowany, ubytki materiału |

Reflektor P - Inne 1

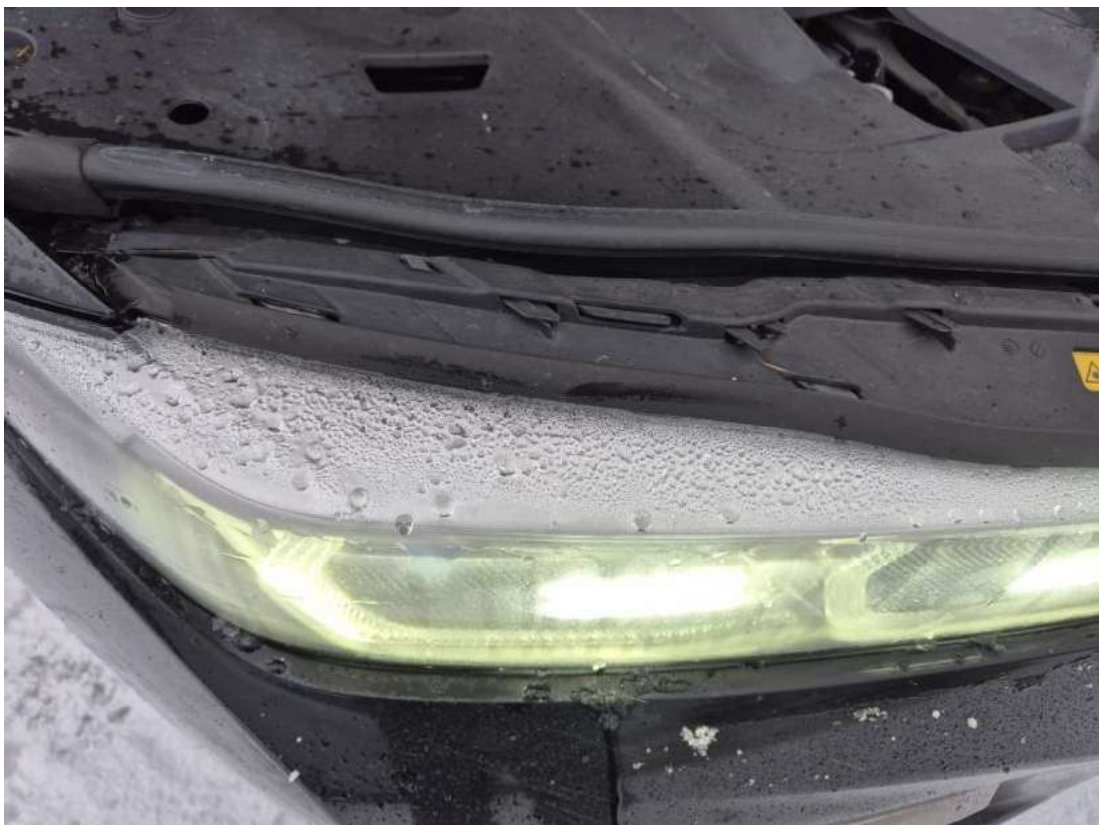
**Fot. 36**

Reflektor P - Inne 2

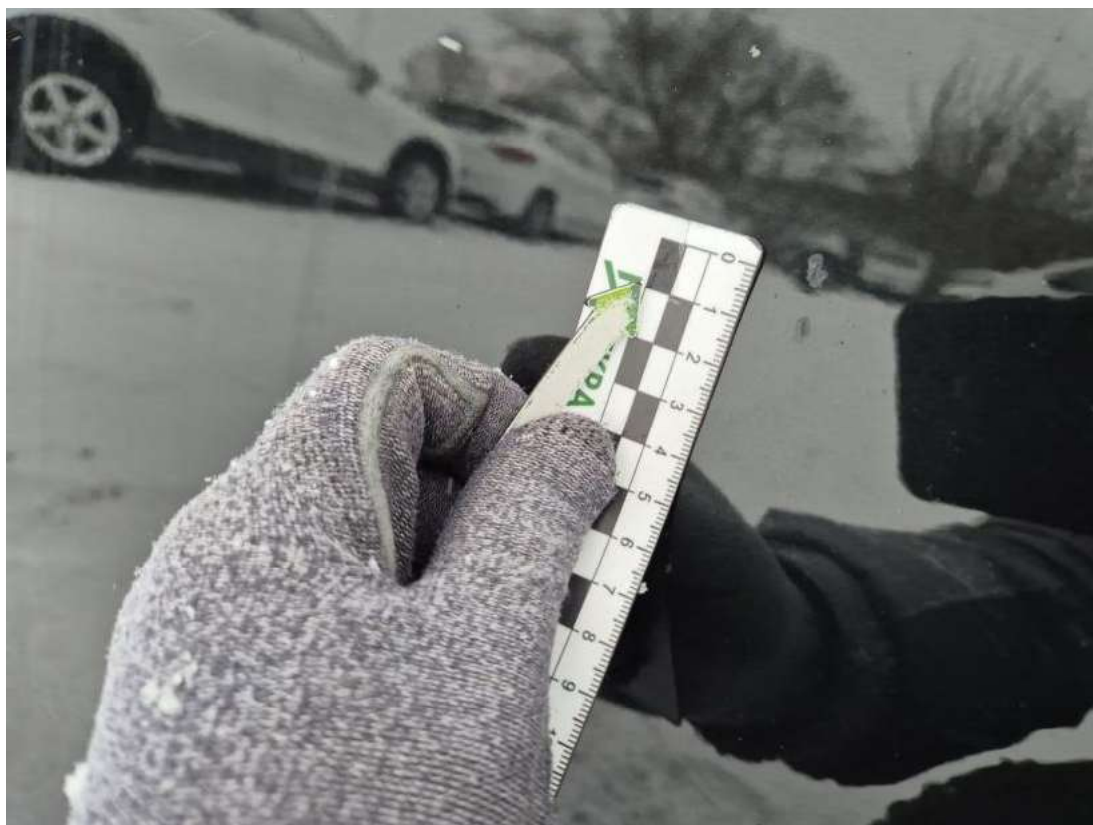
**Fot. 37**

Drzwi przednie P - Rysa/odprysk 1

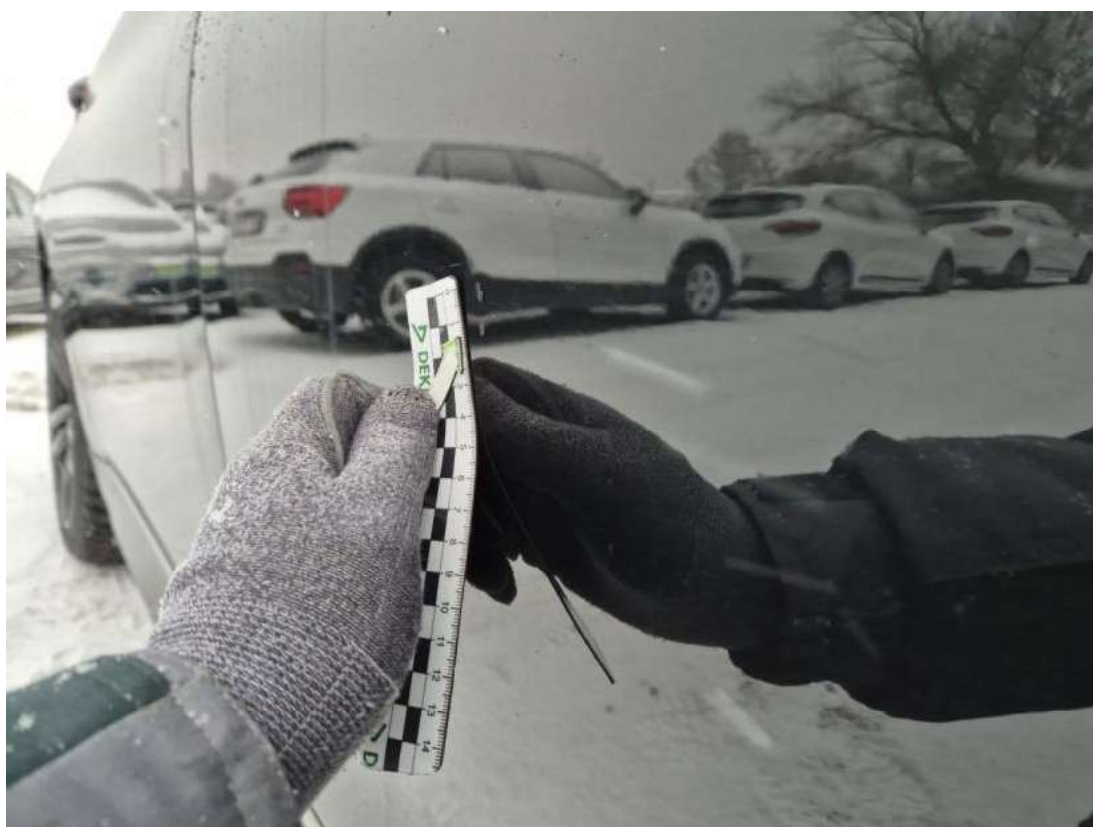
**Fot. 38**

| Poz. | Nazwa pozycji | Opis uszkodzeń |
|---|---|---|
| 4 | Drzwi przednie (nieuzbrojone) (R) | wgniecenie/odkształcenie |

Drzwi przednie P - Wgniecenie/odkształcenie 1

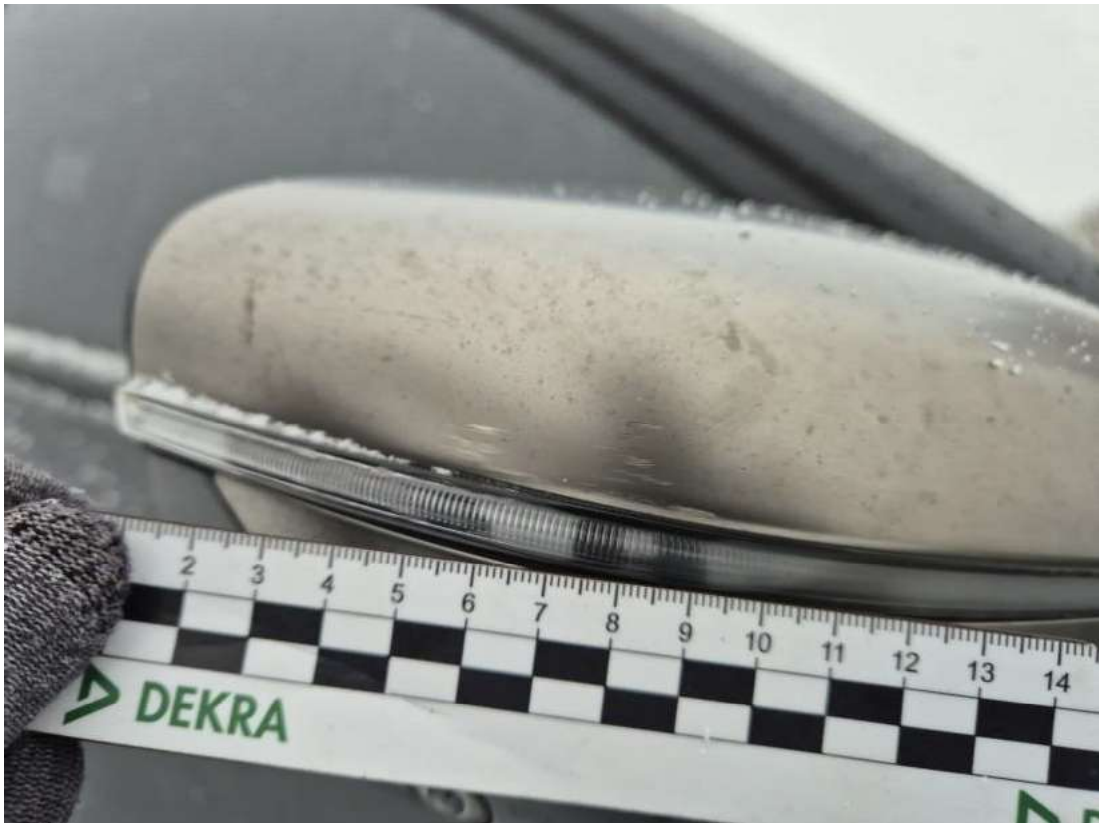
**Fot. 39**

| Poz. | Nazwa pozycji | Opis uszkodzeń |
|---|---|---|
| 5 | Oslona lusterka zewnętrznego (R) | zarysowanie |

Obudowa lusterka zew P - Rysa/odprysk 1

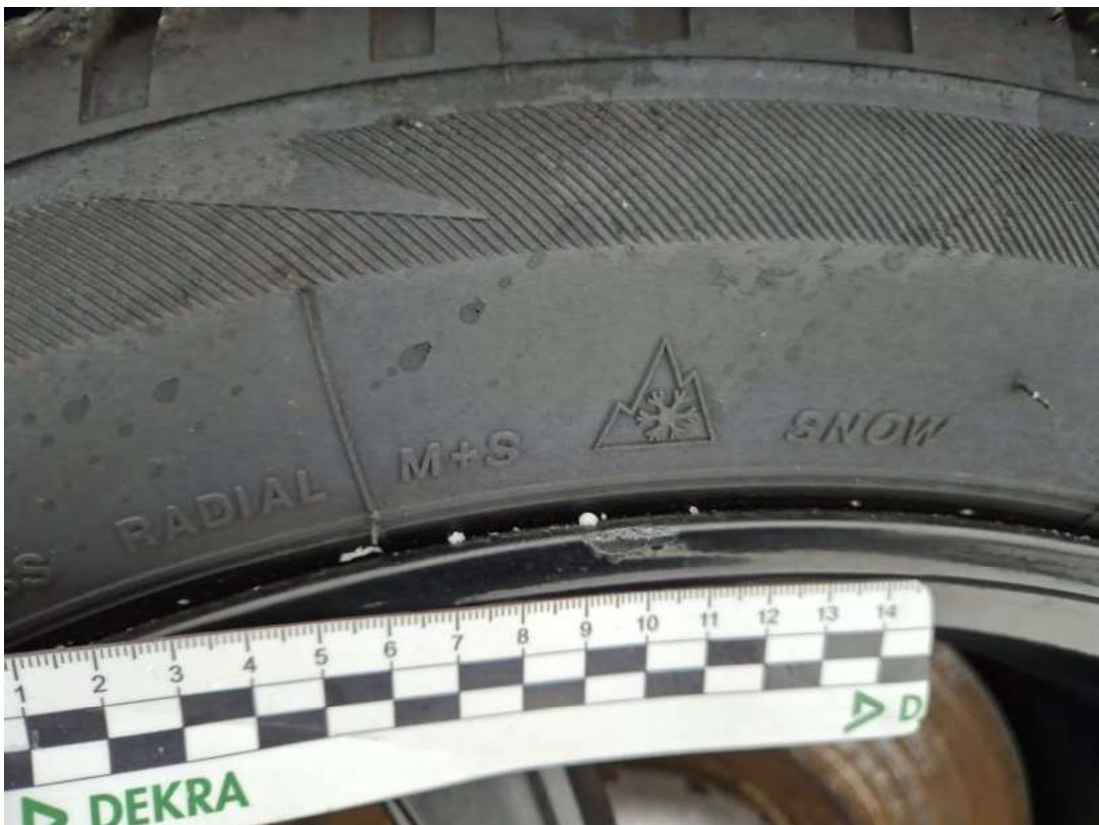
**Fot. 40**

| Poz. | Nazwa pozycji | Opis uszkodzeń |
|---|---|---|
| 7 | Tarcza koła aluminiowa tył (R) | rysa/odprysk |

Felga aluminiowa tylna P - Rysa/odprysk 1

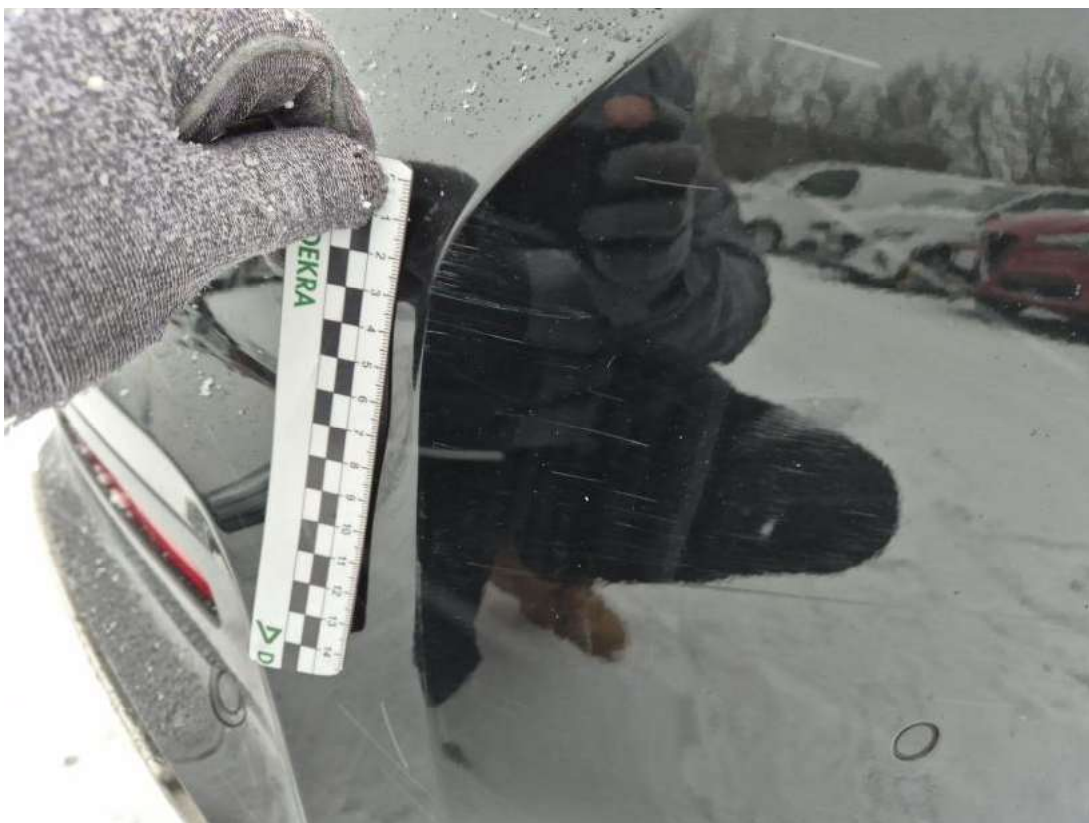
**Fot. 41**

Zderzak tylny - Rysa/odprysk 1

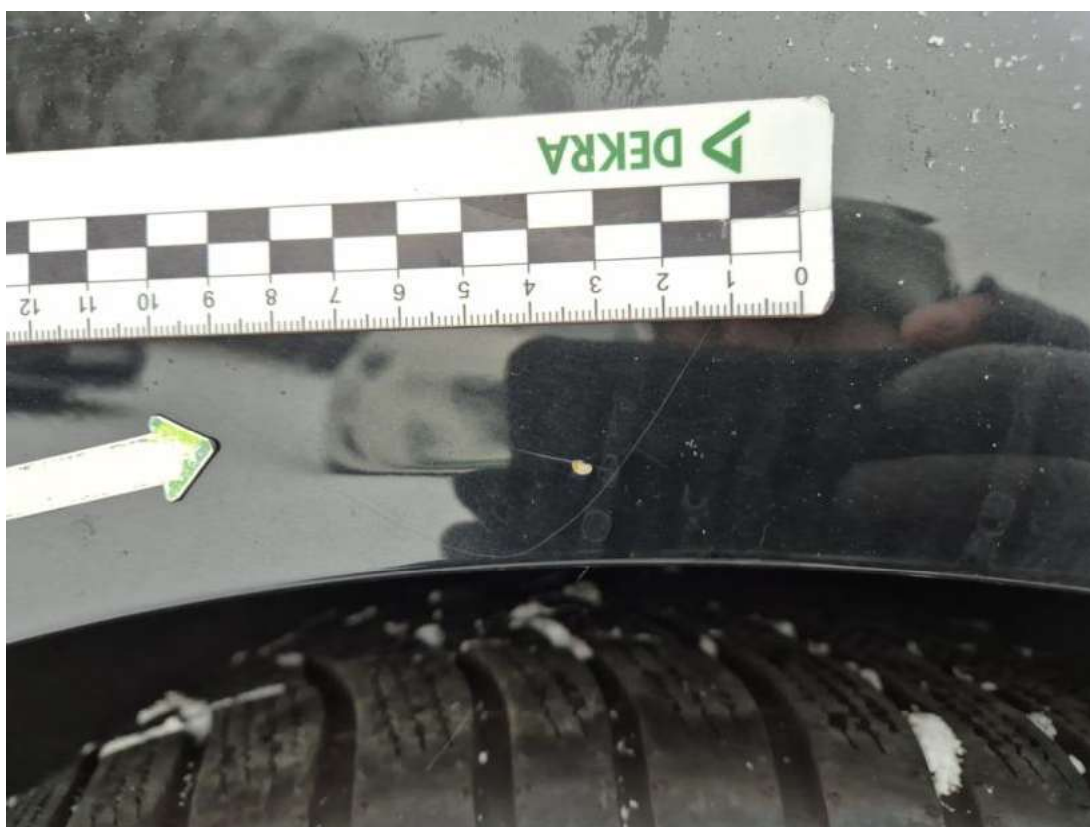
**Fot. 42**

Błotnik tylny L / Ściana boczna L - Rysa/odprysk 1

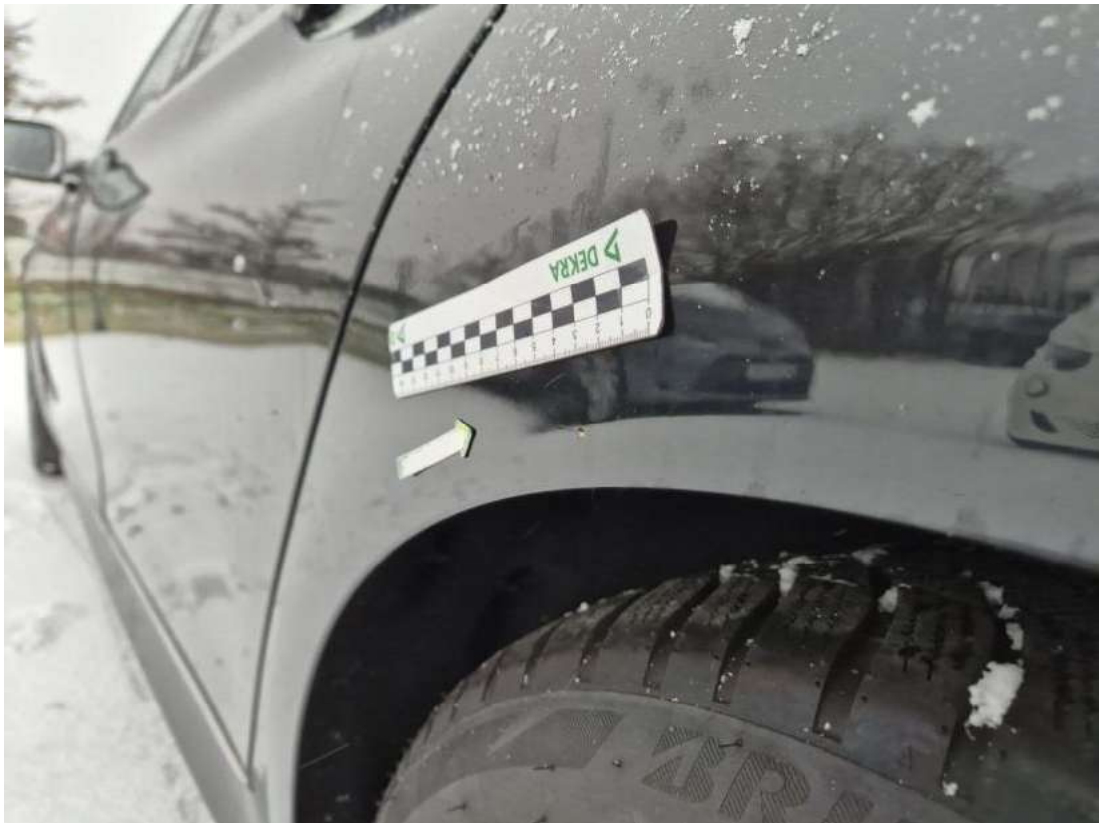
**Fot. 43**

Błotnik tylny L / Ściana boczna L - Wgniecenie/odkształcenie 1

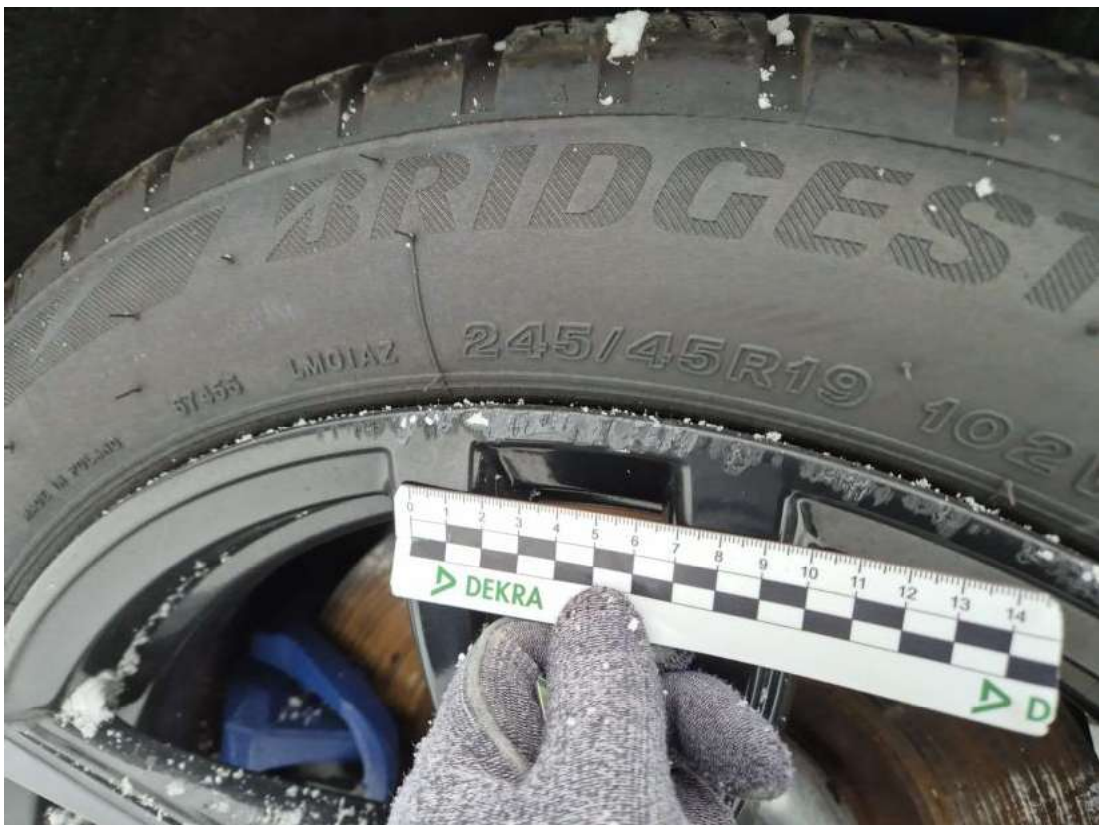
**Fot. 44**

Felga aluminiowa tylna L - Rysa/odprysk 1

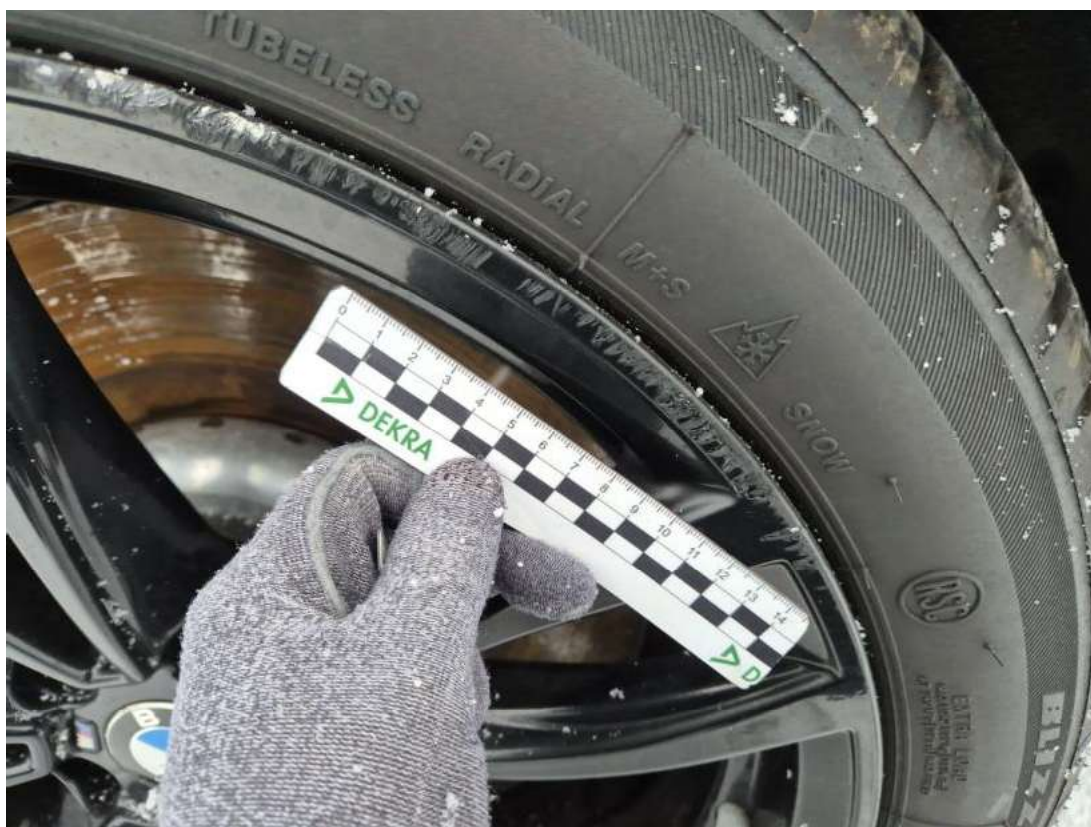
**Fot. 45**

Felga aluminiowa tylna L - Rysa/odprysk 2

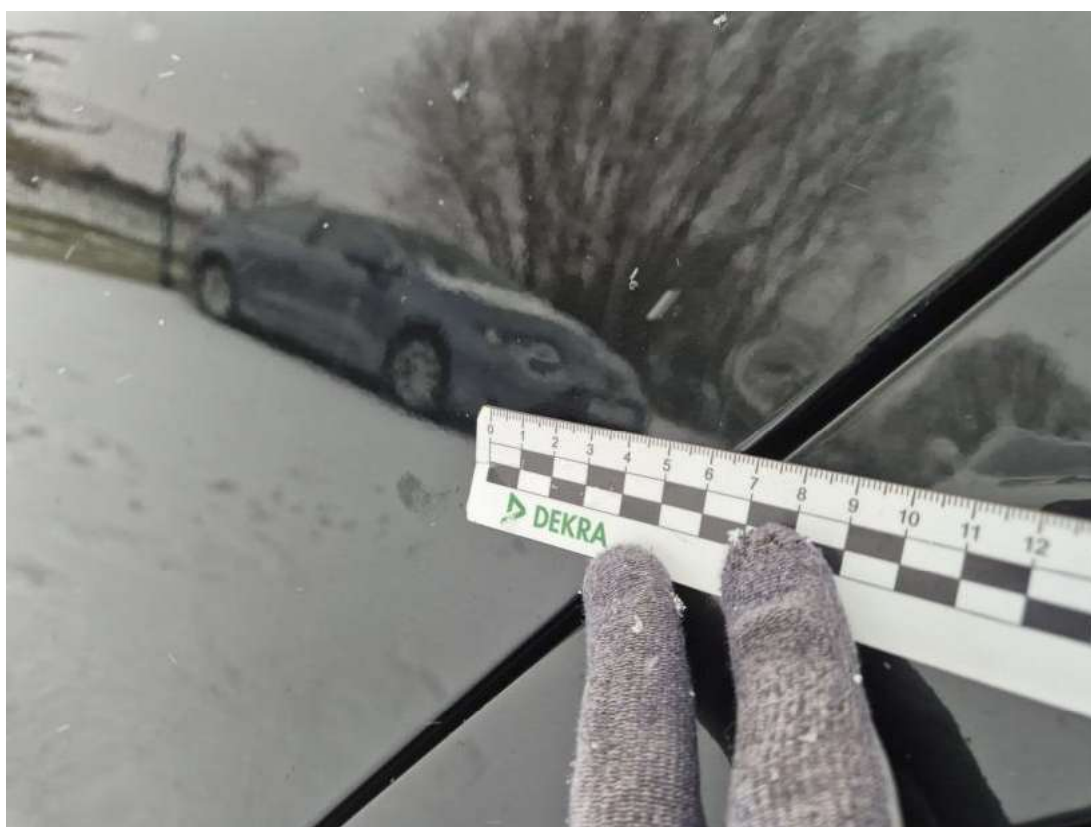
**Fot. 46**

| Poz. | Nazwa pozycji | Opis uszkodzeń |
|---|---|---|
| 6 | Drzwi tylne (nieuzbrojone) (L) | wgniecenie/odkształcenie |

Drzwi tylne L - Wgniecenie/odkształcenie 1

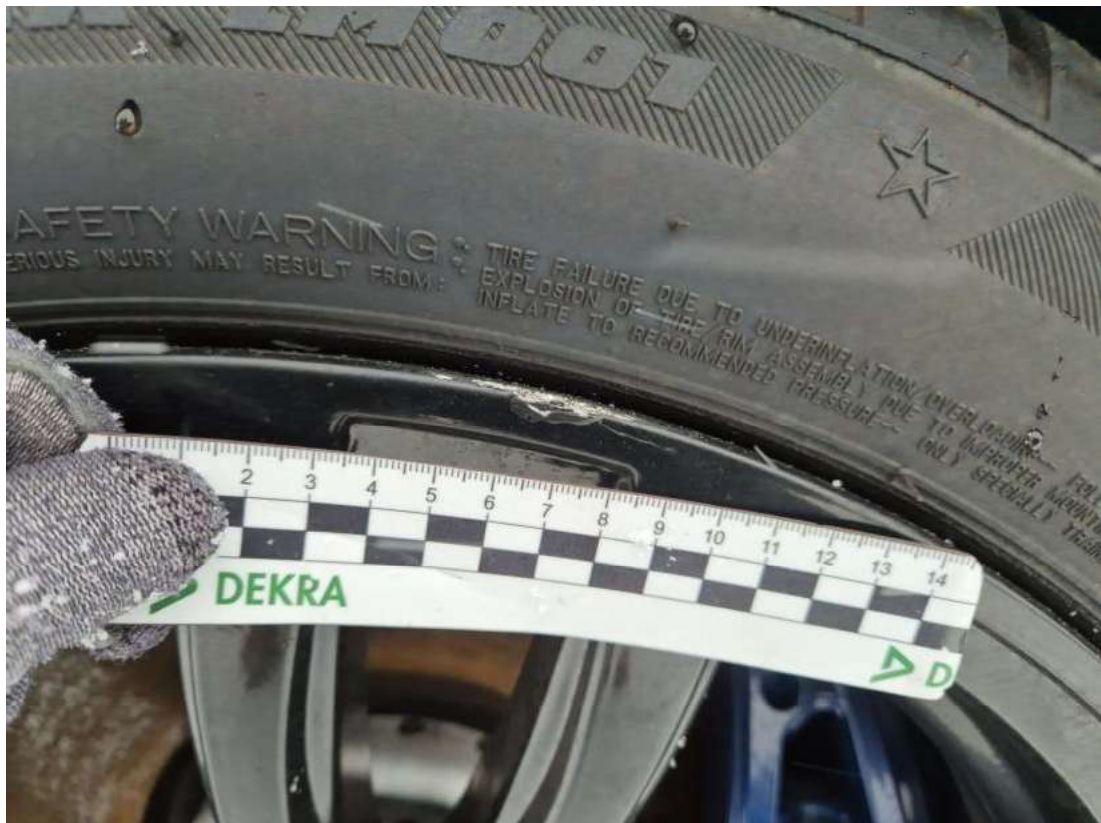
**Fot. 47**

Felga Aluminiowa przednia L - Rysa/odprysk 1

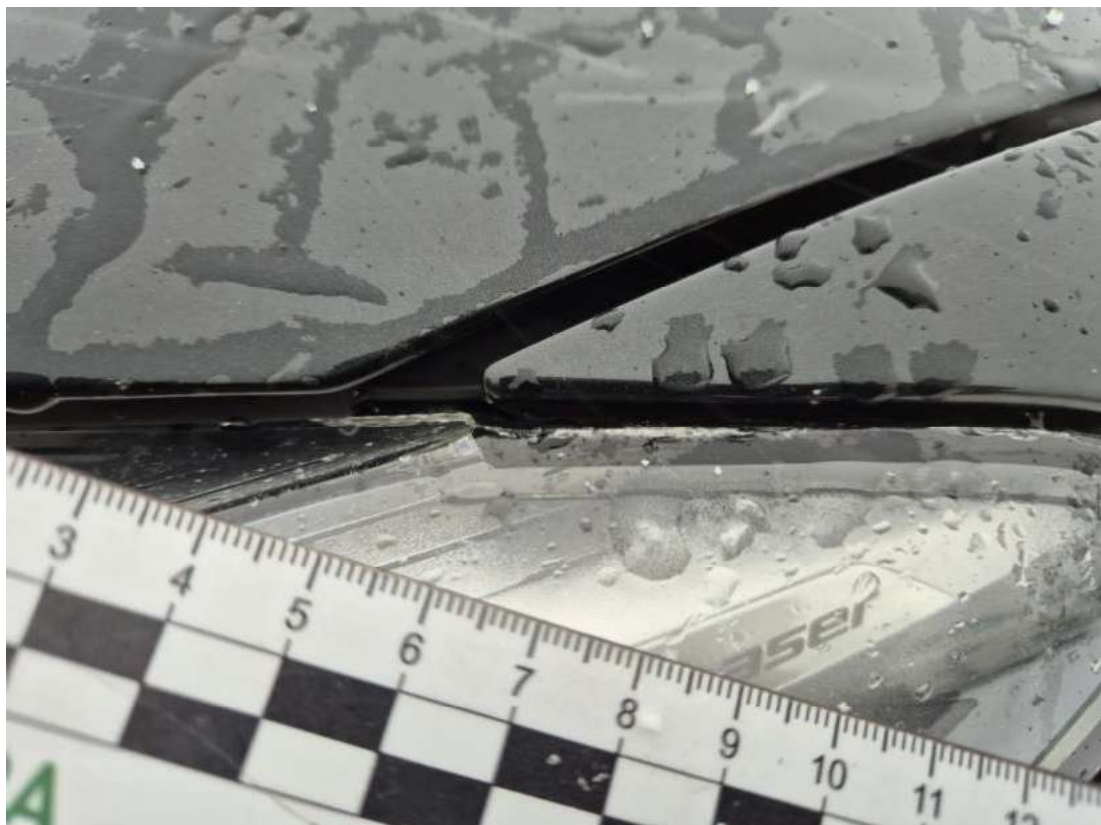
**Fot. 48**

| Poz. | Nazwa pozycji | Opis uszkodzeń |
|---|---|---|
| 2 | Reflektor LED z kierunkowskazem (L) | zaparowany, ubytki materiału |

Reflektor L - Inne 1

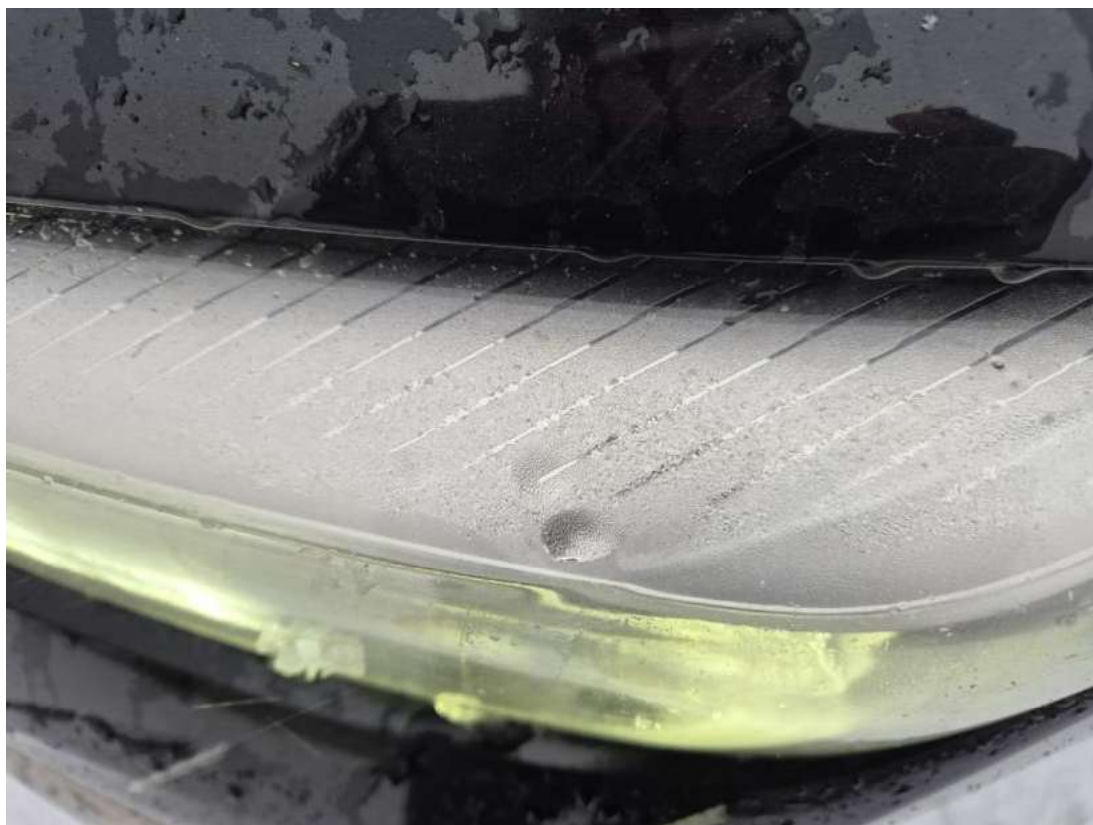
**Fot. 49**

Reflektor L - Inne 2
