## Raport z oględzin pojazdu

| Numer raportu | 217756/1/26-11401 | Data raportu | 13-01-2026 |

| Marka, model | RENAULT Talisman Grandtour... |
| Numer rejestracyjny | SK052LK |

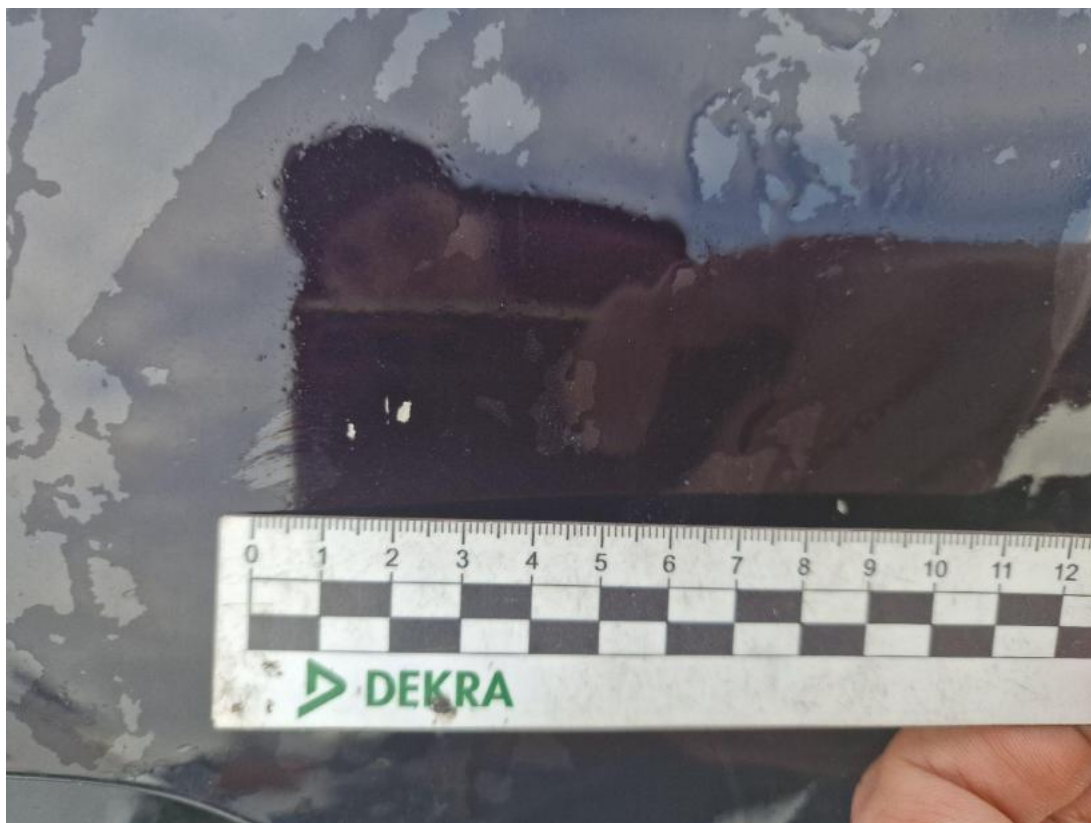
| Poz. | Nazwa pozycji | Opis uszkodzeń | Kwalifik. | Naprawa [rbg] |
|---|---|---|---|---|
| 8 | Pokrywa przednia | rysa/odprysk | | |

Pokrywa komory silnika - Rysa/odprysk 1

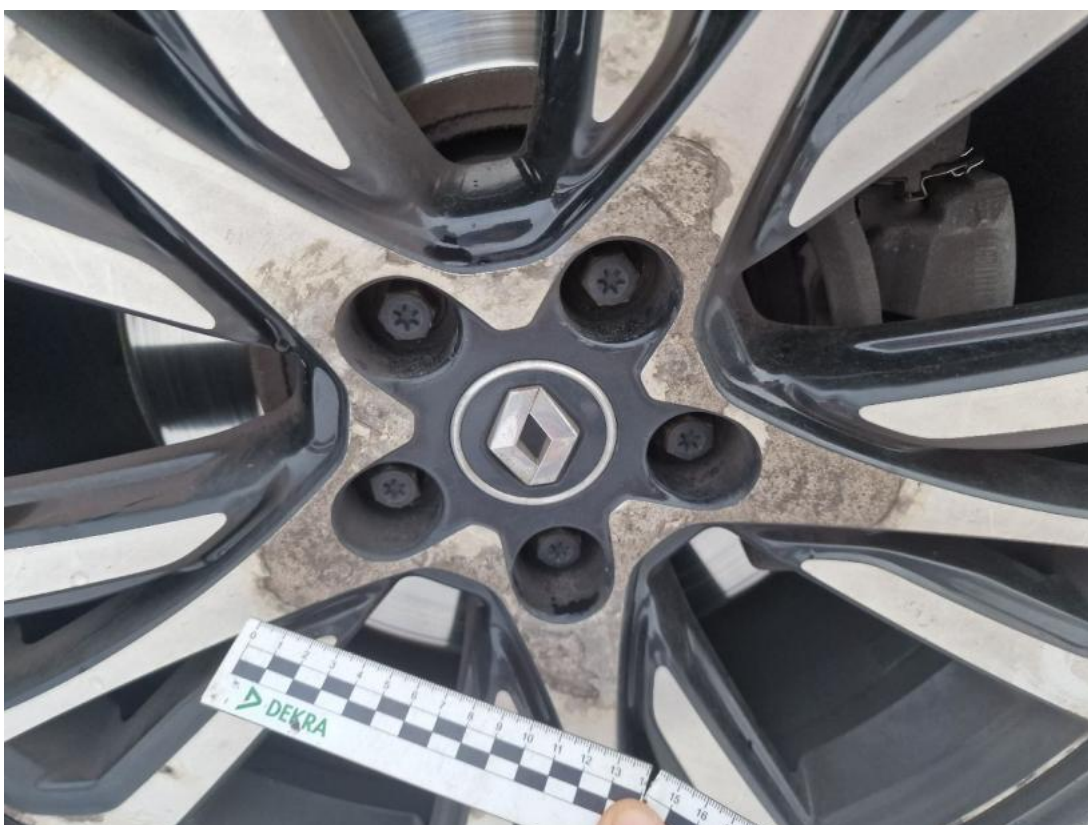
| Poz. | Nazwa pozycji | Opis uszkodzeń | Kwalifik. | Naprawa [rbg] |
|---|---|---|---|---|
| 6 | Tarcza koła aluminiowa przód R | rysa/odprysk, ubytki materiału | NA | 2 |

Felga aluminiowa przednia P - Rysa/odprysk 1

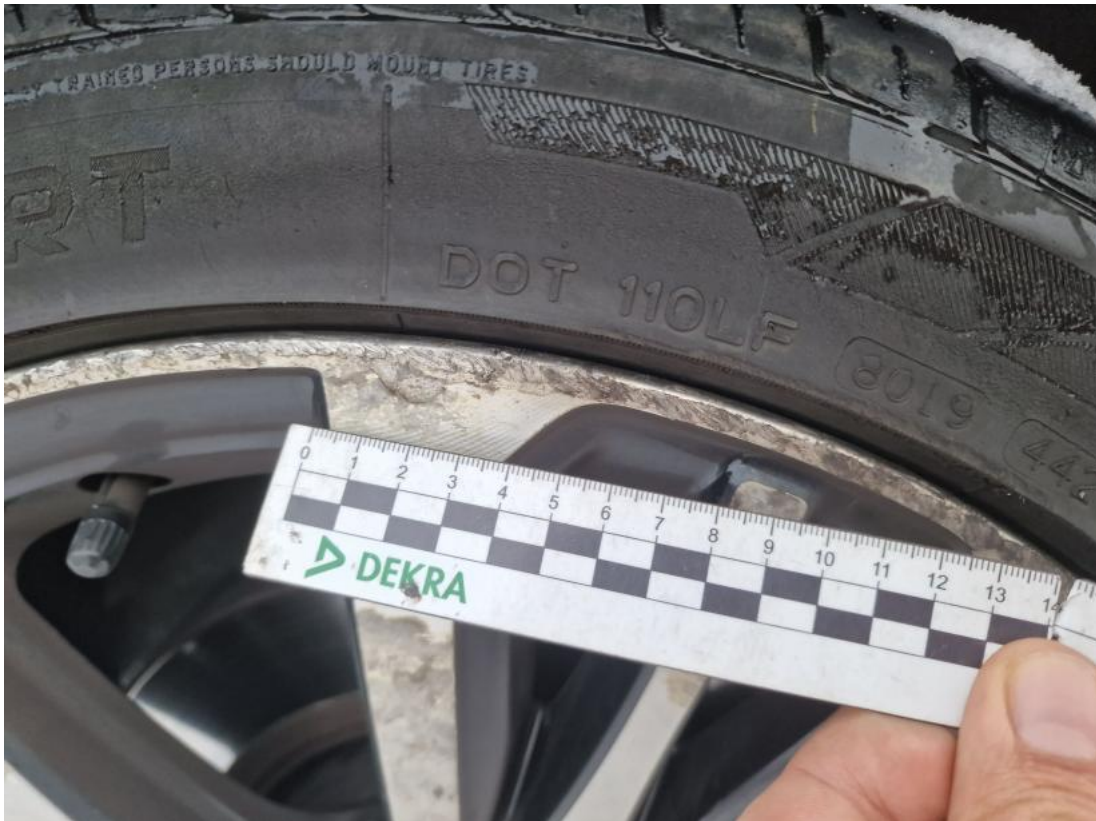
Felga aluminiowa przednia P() - Rysa/odprysk 3

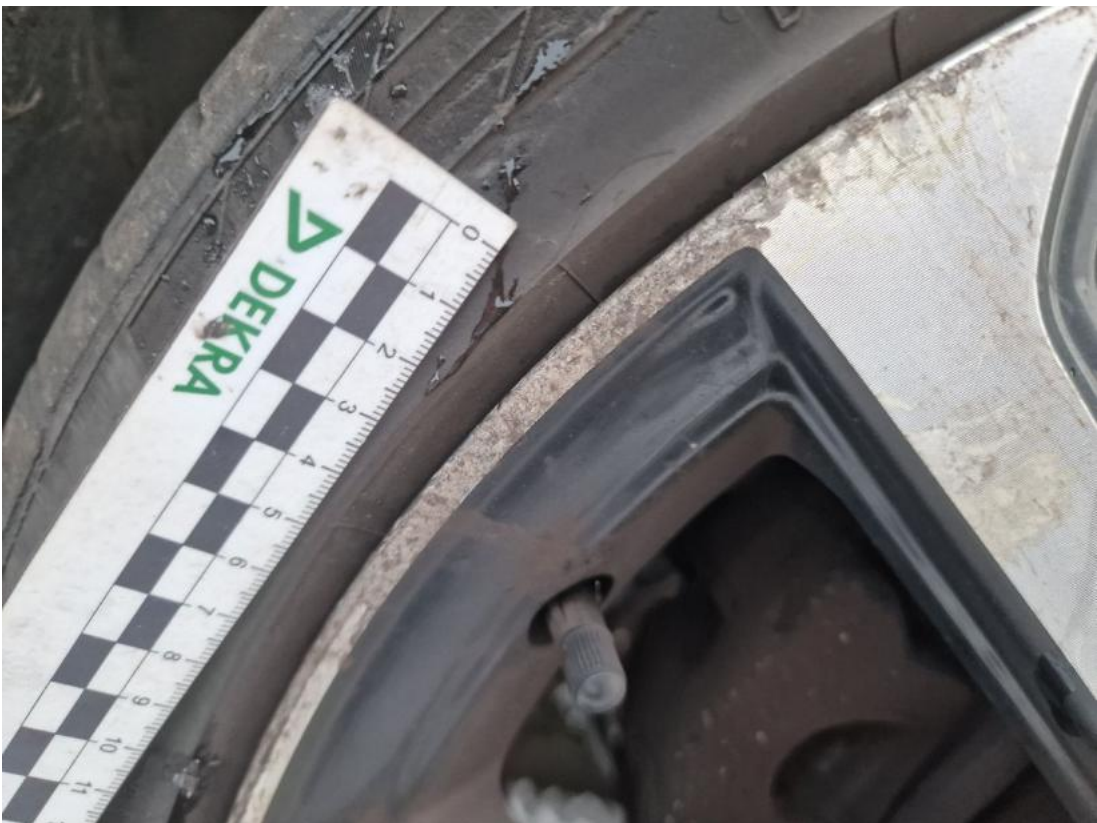
Felga aluminiowa tylna P - Rysa/odprysk 1

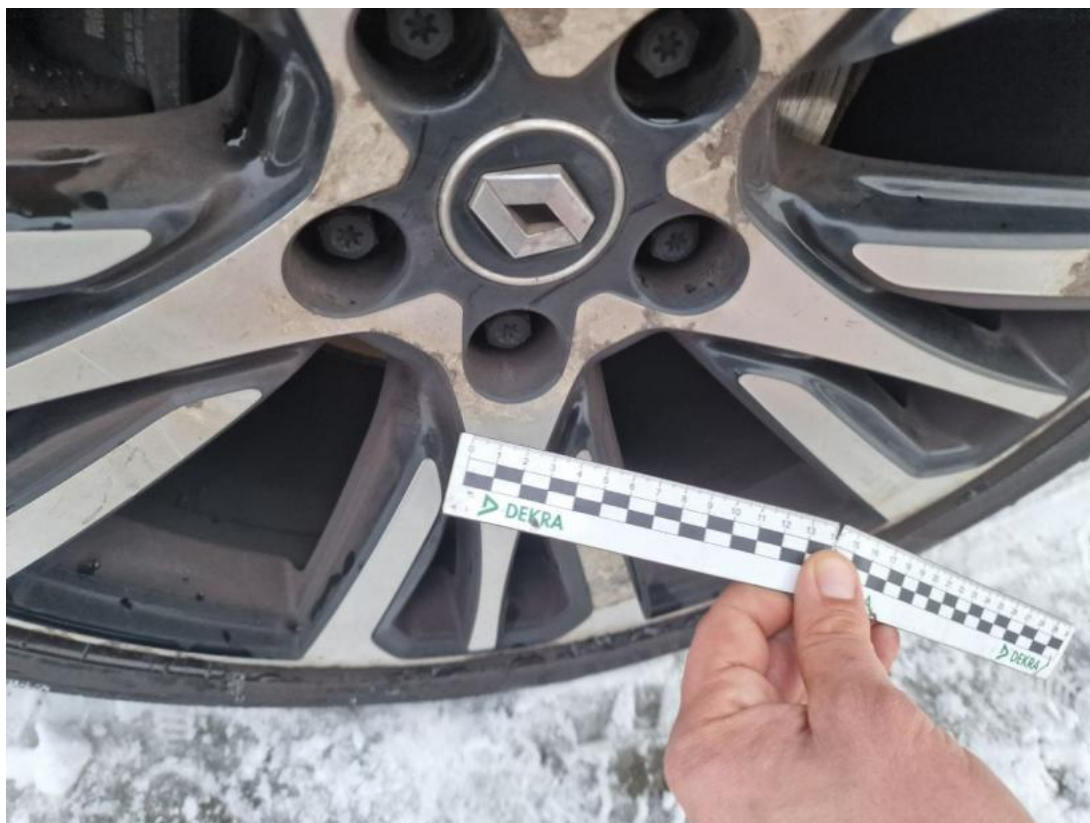
Felga aluminiowa tylna P - Rysa/odprysk 2

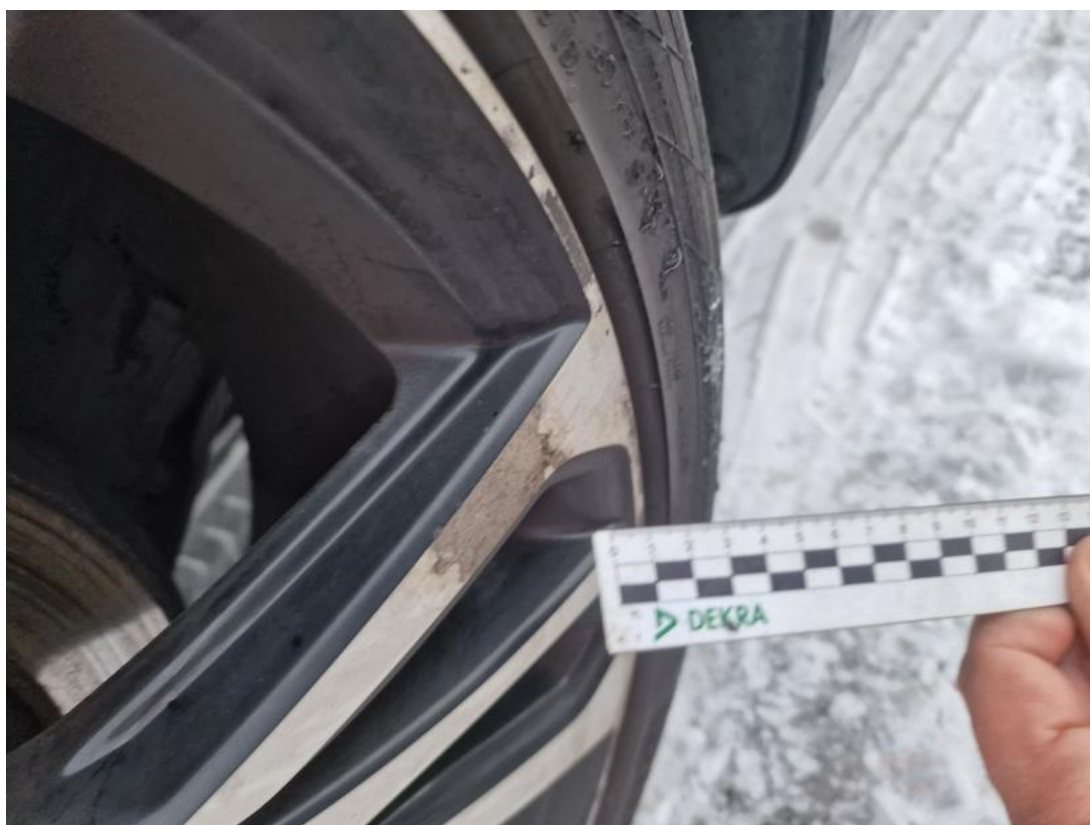
Felga aluminiowa tylna P() - Rysa/odprysk 3

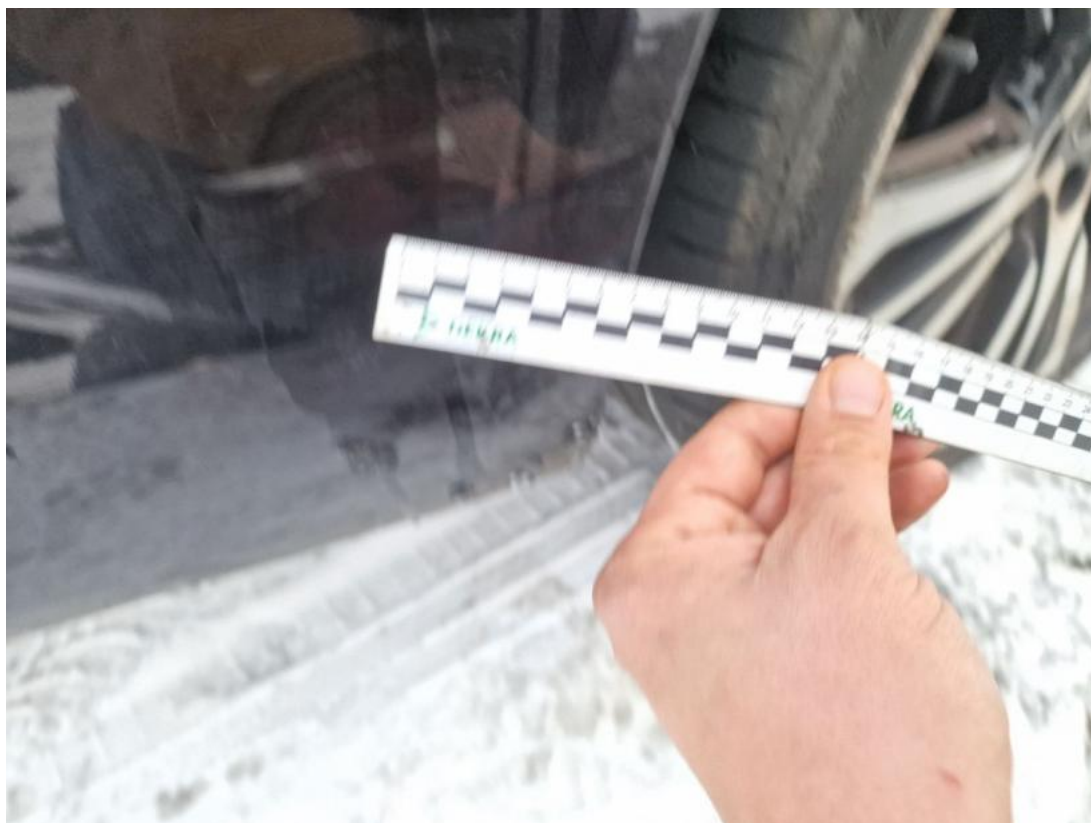
| Poz. | Nazwa pozycji | Opis uszkodzeń | Kwalifik. | Naprawa [rbg] |
|---|---|---|---|---|
| 4 | Okładzina zderzaka tylnego | rysa/odprysk | NA | 0.8 |

Zderzak tylny - Rysa/odprysk 1

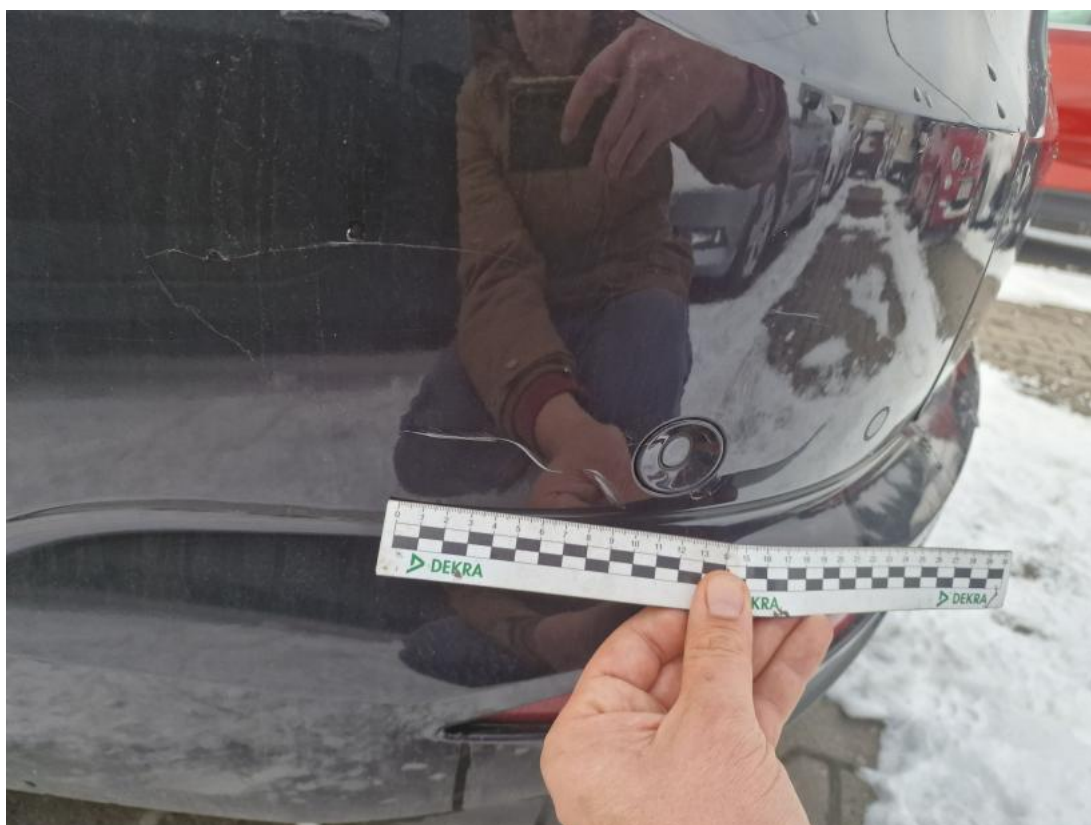
Zderzak tylny - Rysa/odprysk 2

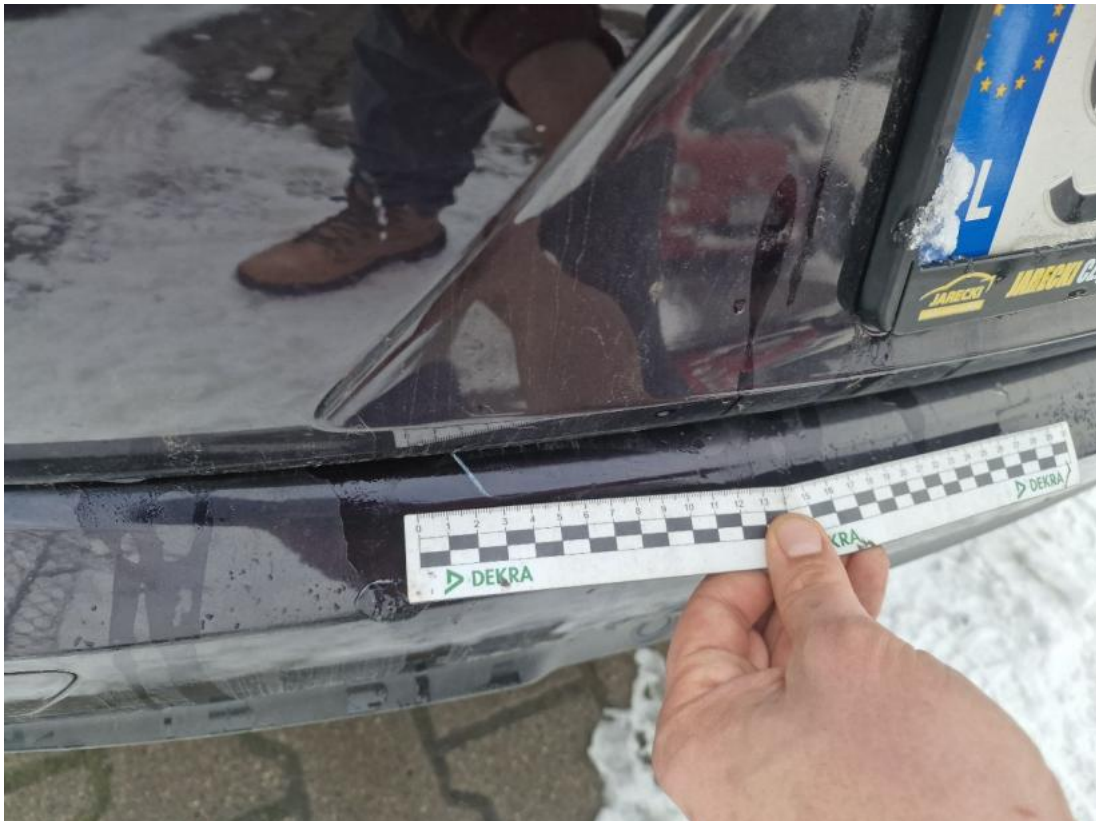
Zderzak tylny() - Rysa/odprysk 3

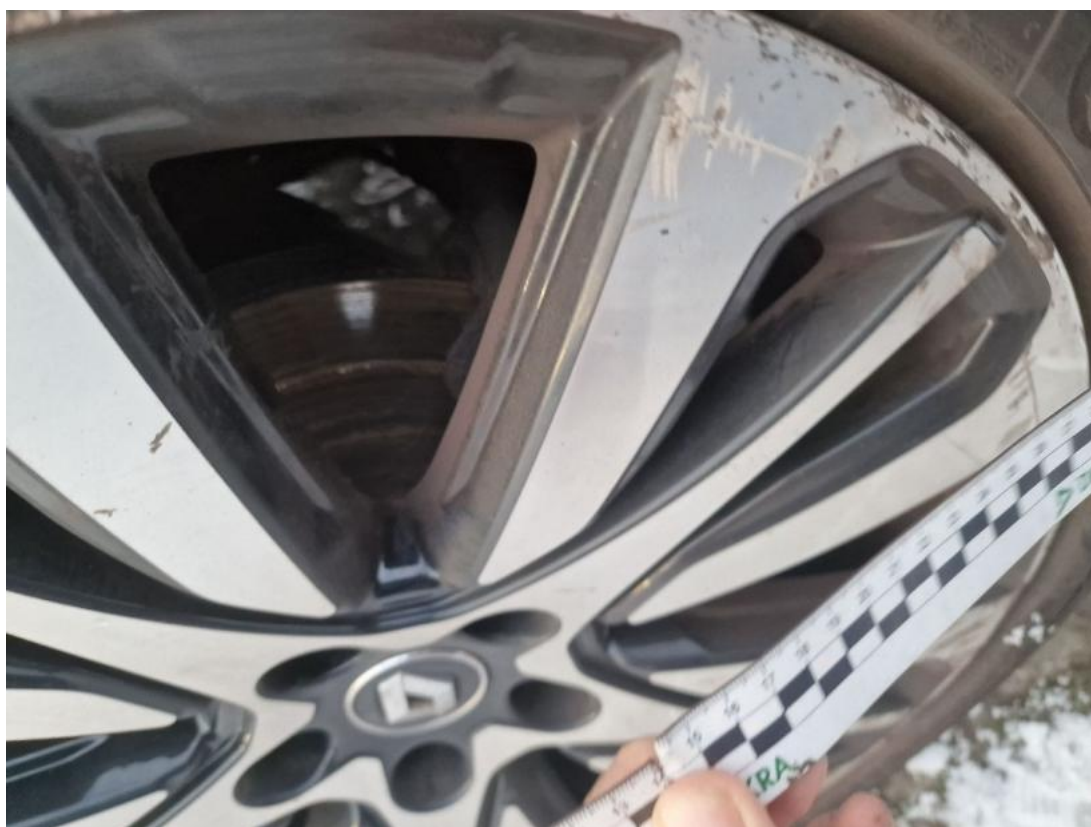
| Poz. | Nazwa pozycji | Opis uszkodzeń | Kwalifik. | Naprawa [rbg] |
|---|---|---|---|---|
| 7 | Tarcza koła aluminiowa tył L | rysa/odprysk, ubytki materiału | NA | 2 |

Felga aluminiowa tylna L - Rysa/odprysk 1

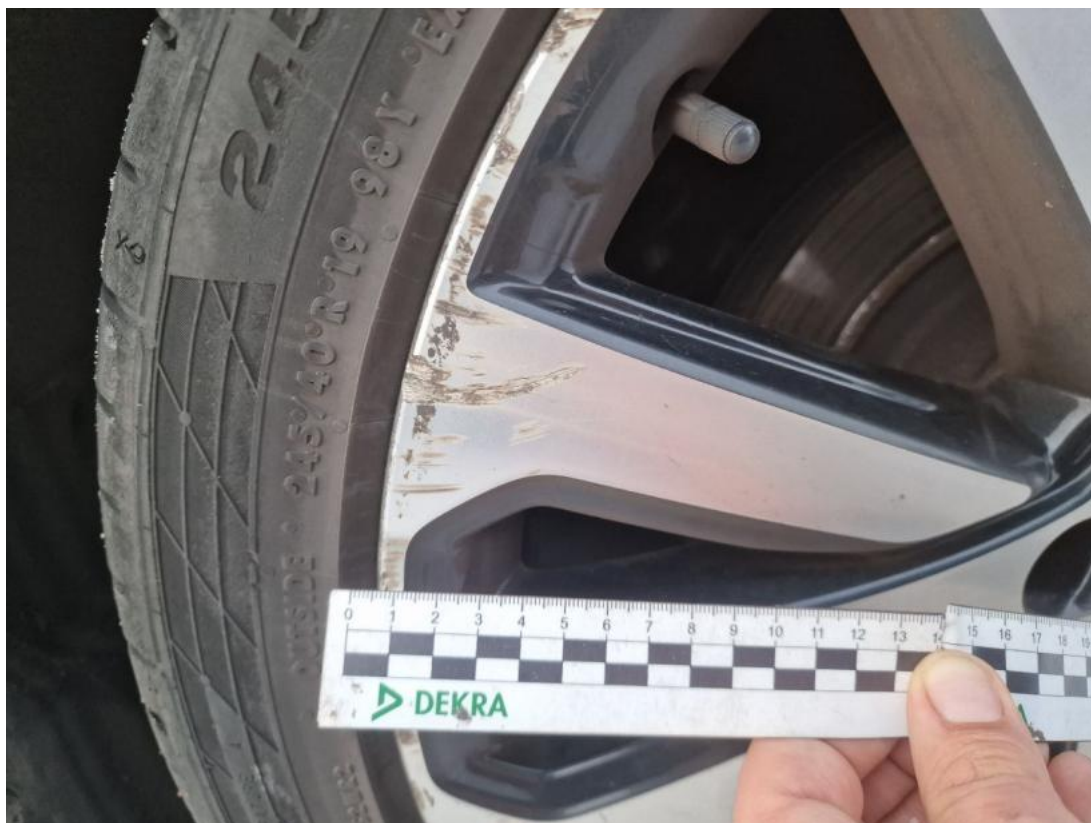
Felga aluminiowa tylna L - Rysa/odprysk 2

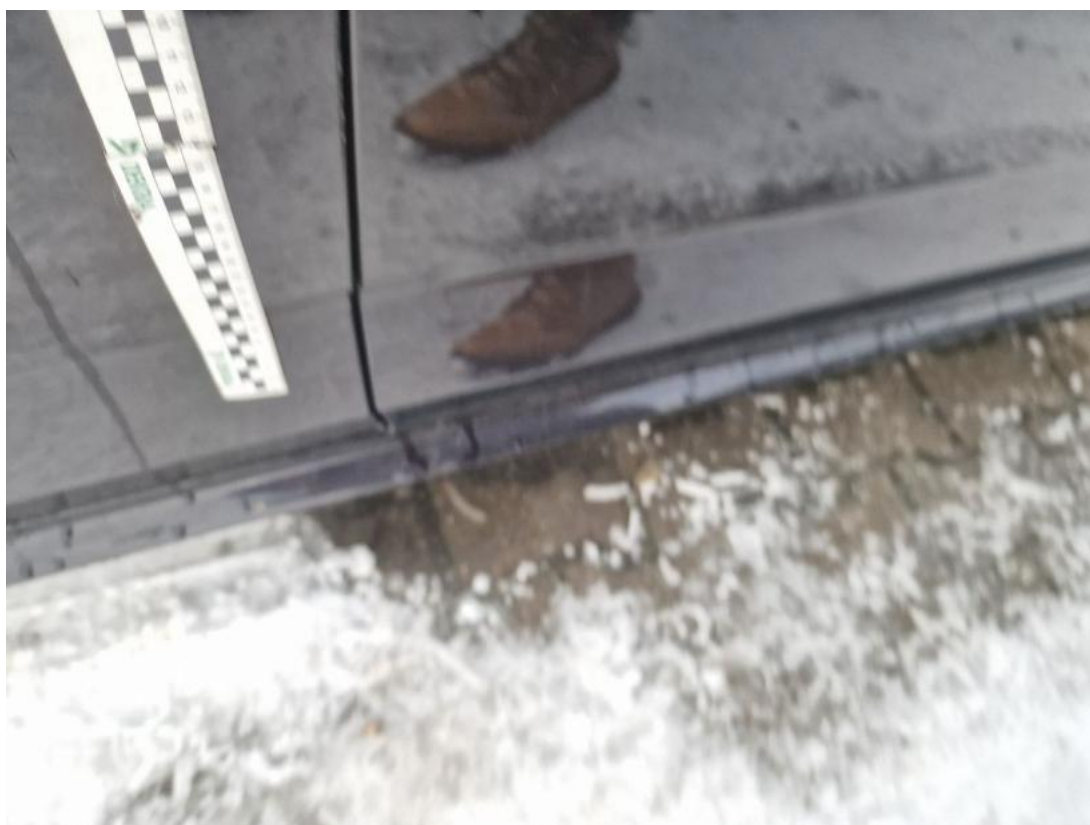
| Poz. | Nazwa pozycji | Opis uszkodzeń | Kwalifik. | Naprawa [rbg] |
|---|---|---|---|---|
| 9 | Drzwi przednie (nieuzbrojone) L | rysa/odprysk | | |

Drzwi przed L - Rysa/odprysk 1

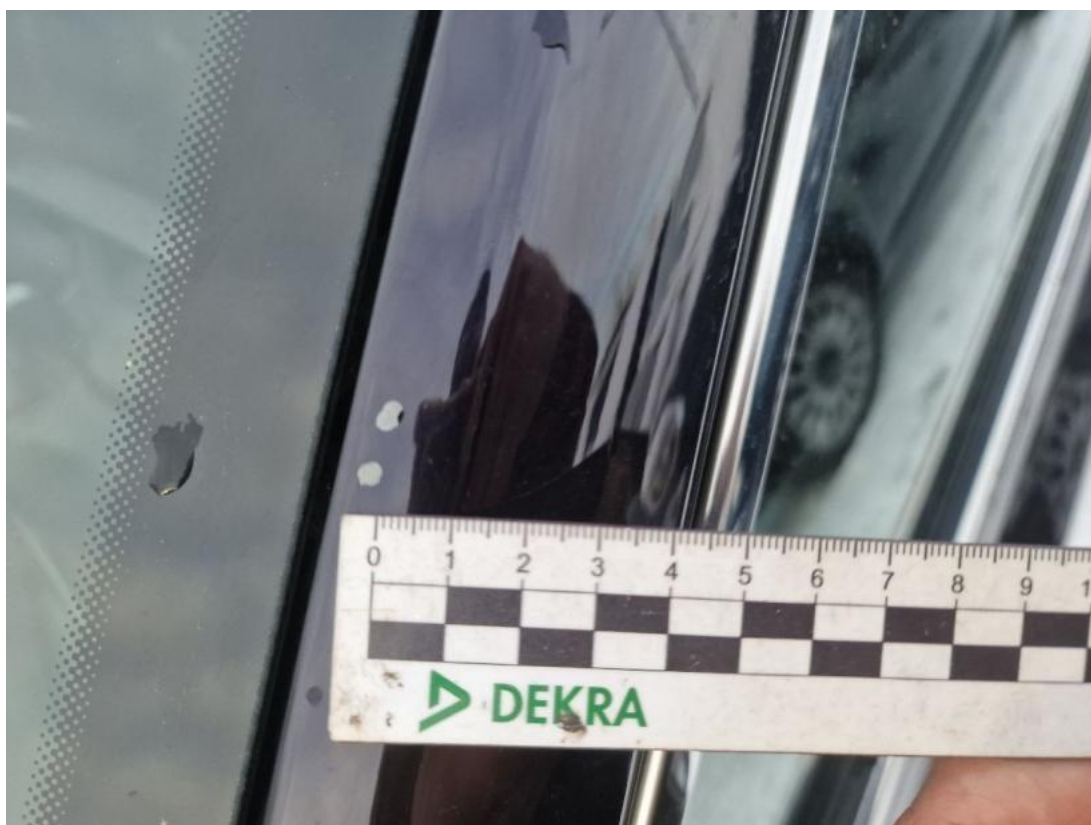
| Poz. | Nazwa pozycji | Opis uszkodzeń | Kwalifik. | Naprawa [rbg] |
|---|---|---|---|---|
| 3 | Słupek przedni (A) z progiem L | rysa/odprysk | NA | 0.5 |

Słupek przedni L - Rysa/odprysk 1

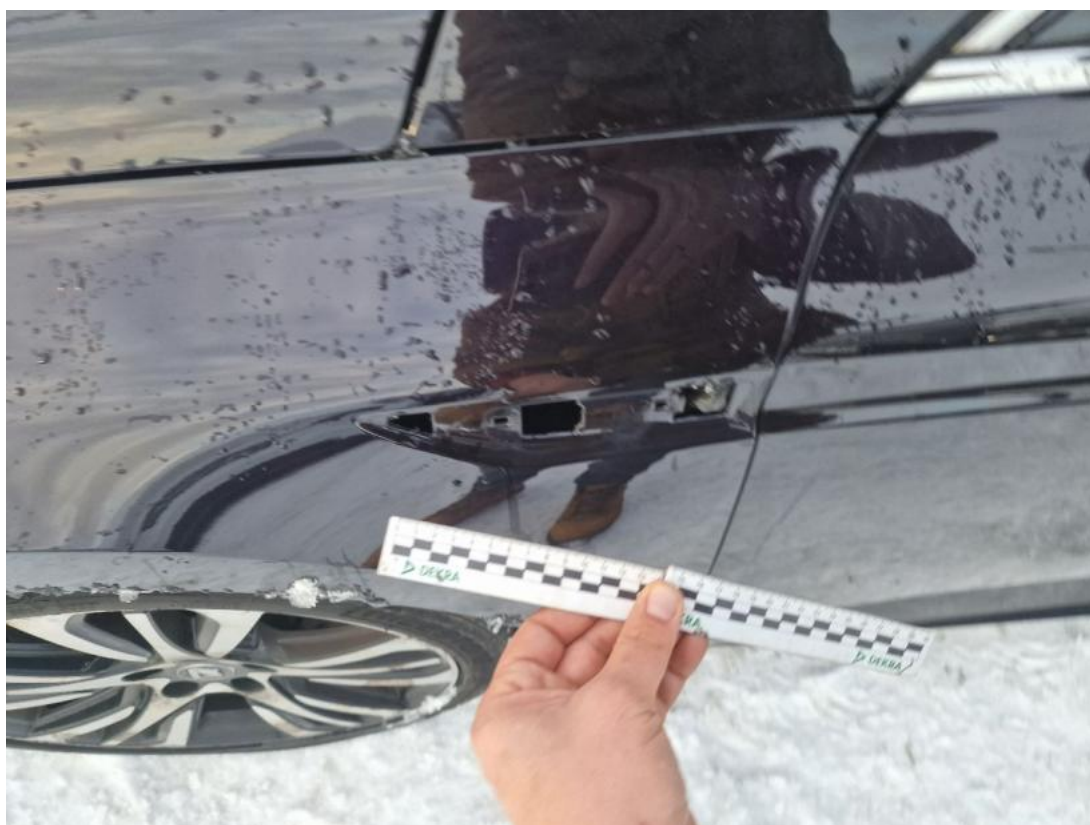
Kierunkowskaz boczny L - Inne 1

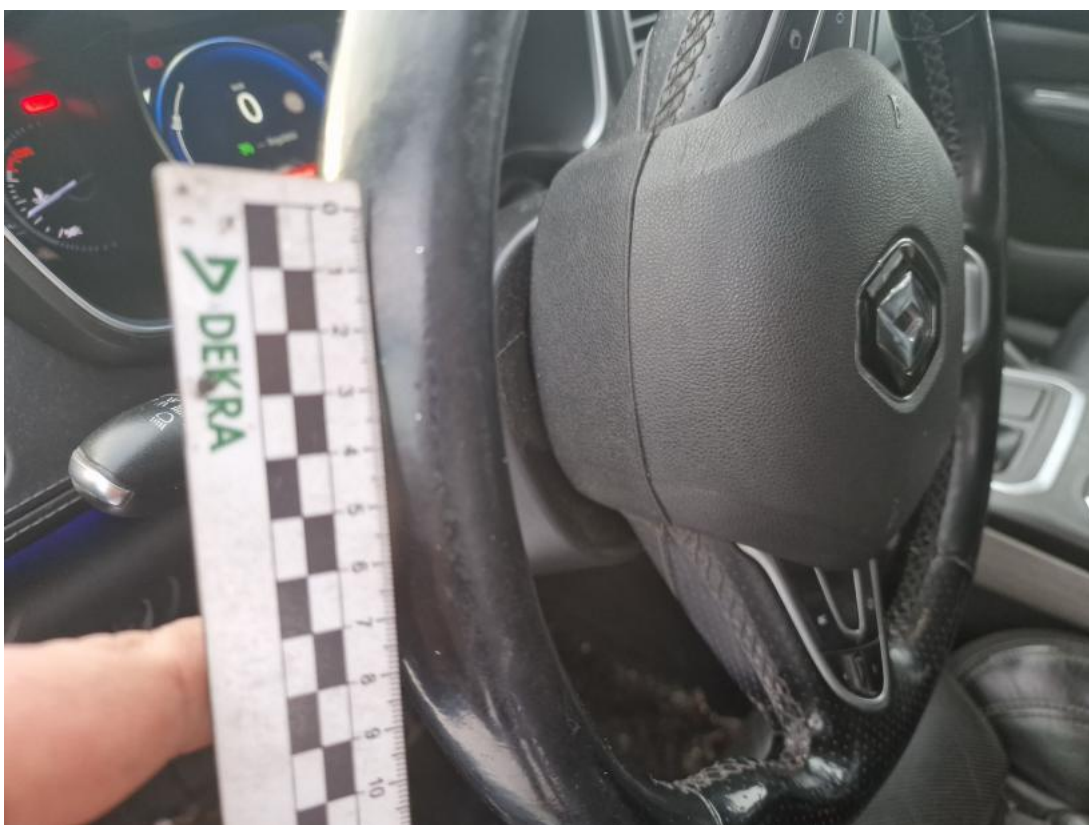
| Poz. | Nazwa pozycji | Opis uszkodzeń | Kwalifik. | Naprawa [rbg] |
|---|---|---|---|---|
| 10 | Kierownica przystosowana do Airbag | zarysowanie | | |

Koło kierownicy - Rysa/odprysk 1

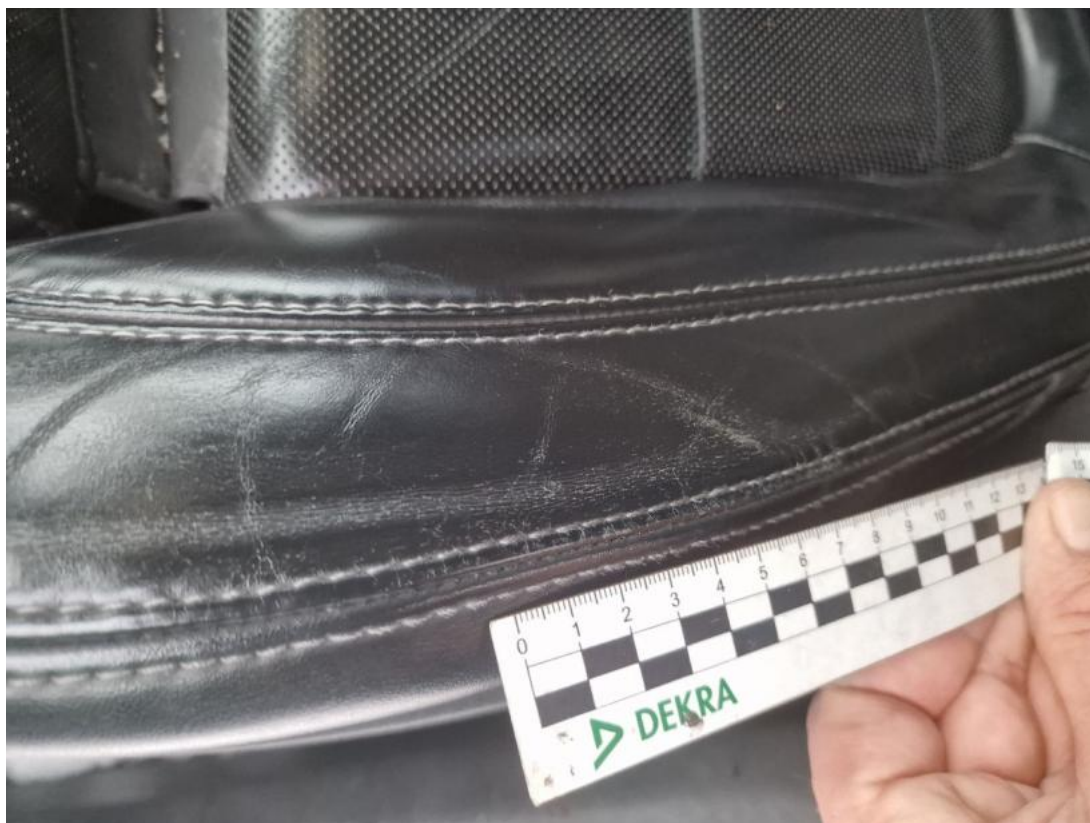
| Poz. | Nazwa pozycji | Opis uszkodzeń | Kwalifik. | Naprawa [rbg] |
|---|---|---|---|---|
| 11 | Fotel L | zarysowanie | | |

Fotel prz. lew. - Rysa/odprysk 1

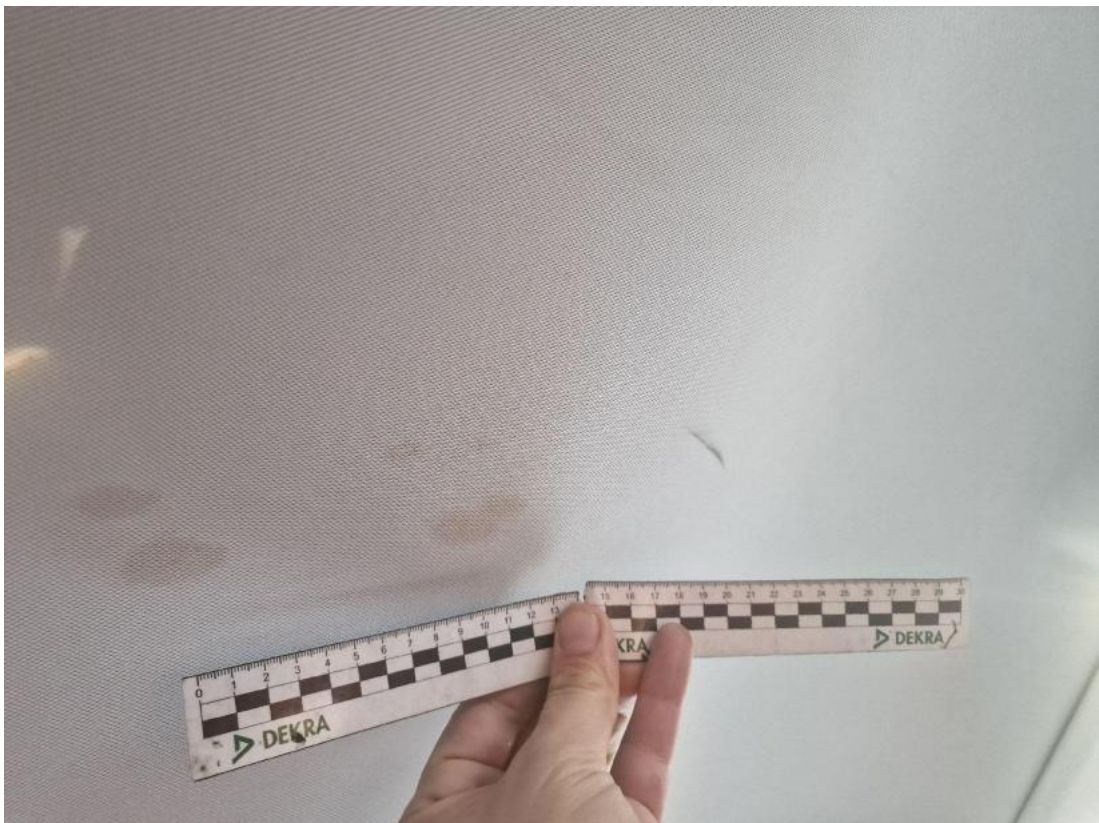
Podsufitka - Inne 1
