## Raport z oględzin pojazdu

| Numer raportu | 217324/12/25-11401 | Data raportu | 03-12-2025 |

| Marka, model | FORD Transit Courier 1.5 TDC... |
| Numer rejestracyjny | WD5143R |

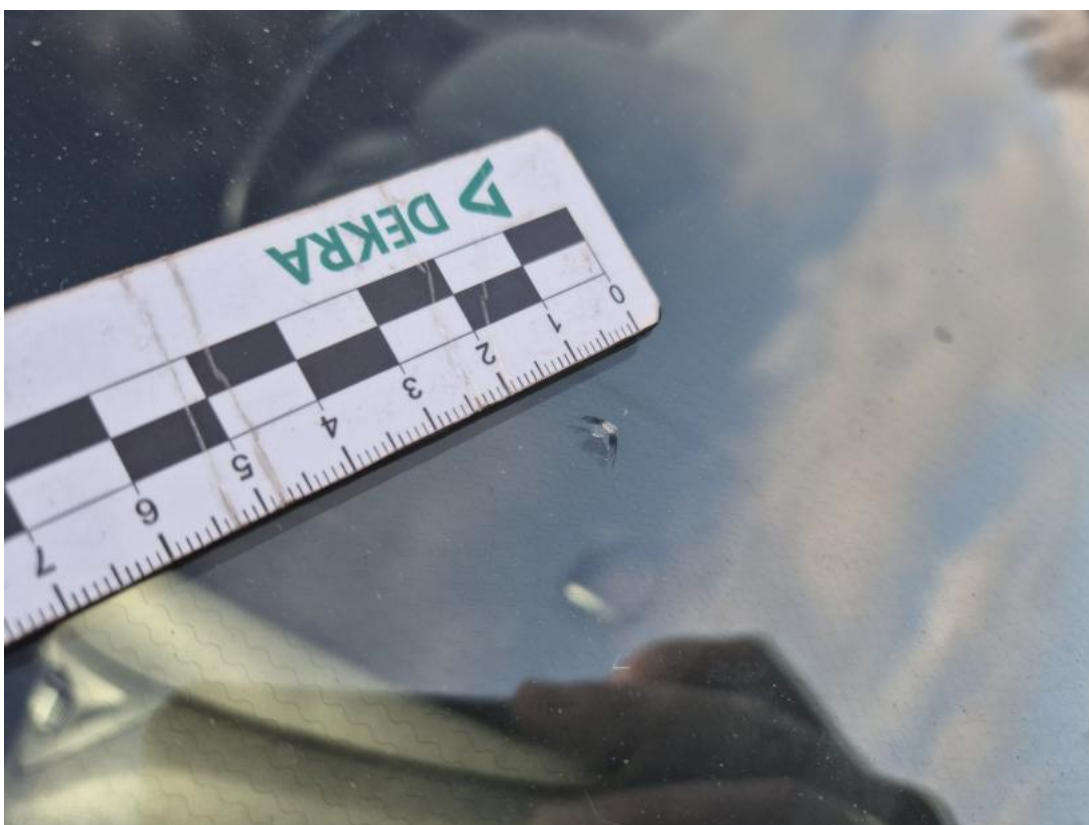
**Fot. 32**

| Poz. | Nazwa pozycji | Opis uszkodzeń | Kwalifik. | Naprawa [rbg] |
|---|---|---|---|---|
| 1 | Szyba przednia barwiona/ogrzew. | pęknięcie | WY | 1.8 |

Szyba czołowa ogrzewana - Pęknięcie/rozerwanie 1

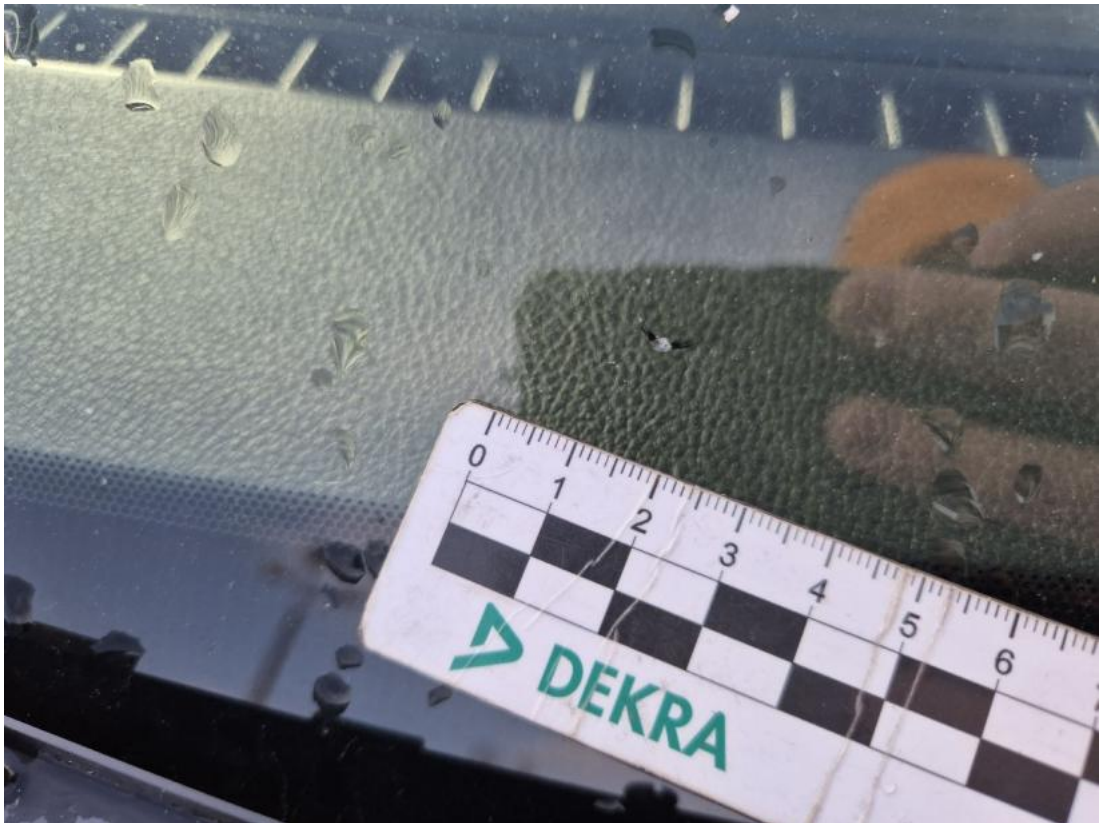
**Fot. 33**

Szyba czołowa ogrzewana - Pęknięcie/rozerwanie 2

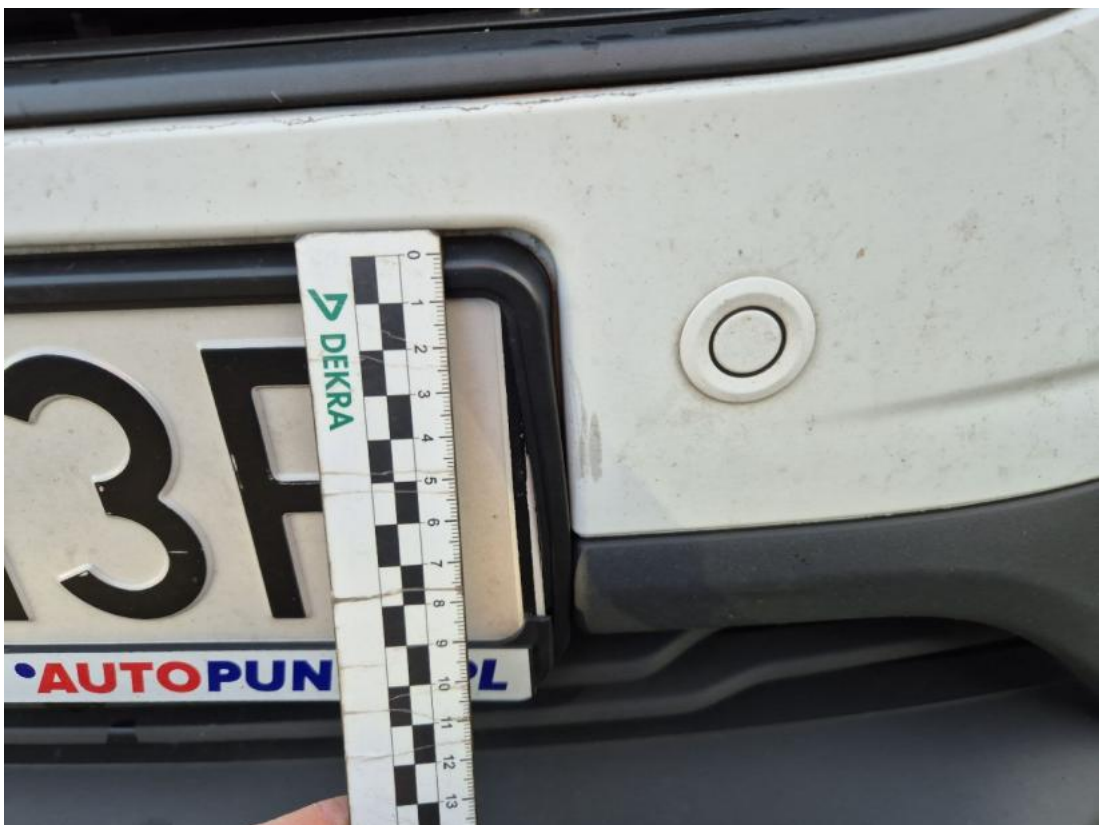
**Fot. 34**

| Poz. | Nazwa pozycji | Opis uszkodzeń | Kwalifik. | Naprawa [rbg] |
|---|---|---|---|---|
| 8 | Okładzina zderzaka przedniego | rysa/odprysk | | |

Zderzak - Rysa/odprysk 1

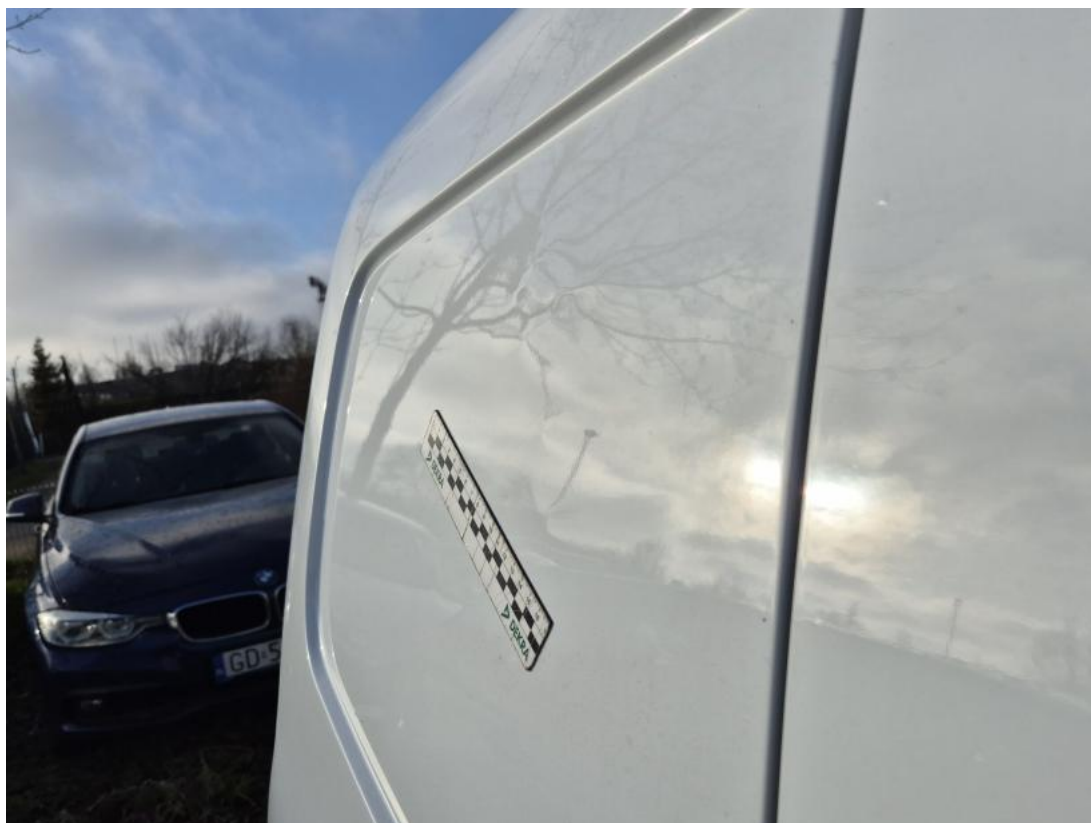
**Fot. 35**

| Poz. | Nazwa pozycji | Opis uszkodzeń | Kwalifik. | Naprawa [rbg] |
|---|---|---|---|---|
| 5 | Błotnik tylny , część górna R | wgniecenie/odkształcenie | NA | 1 |

Błotnik tylny P / Ściana boczna P - Wgniecenie/odkształcenie 1

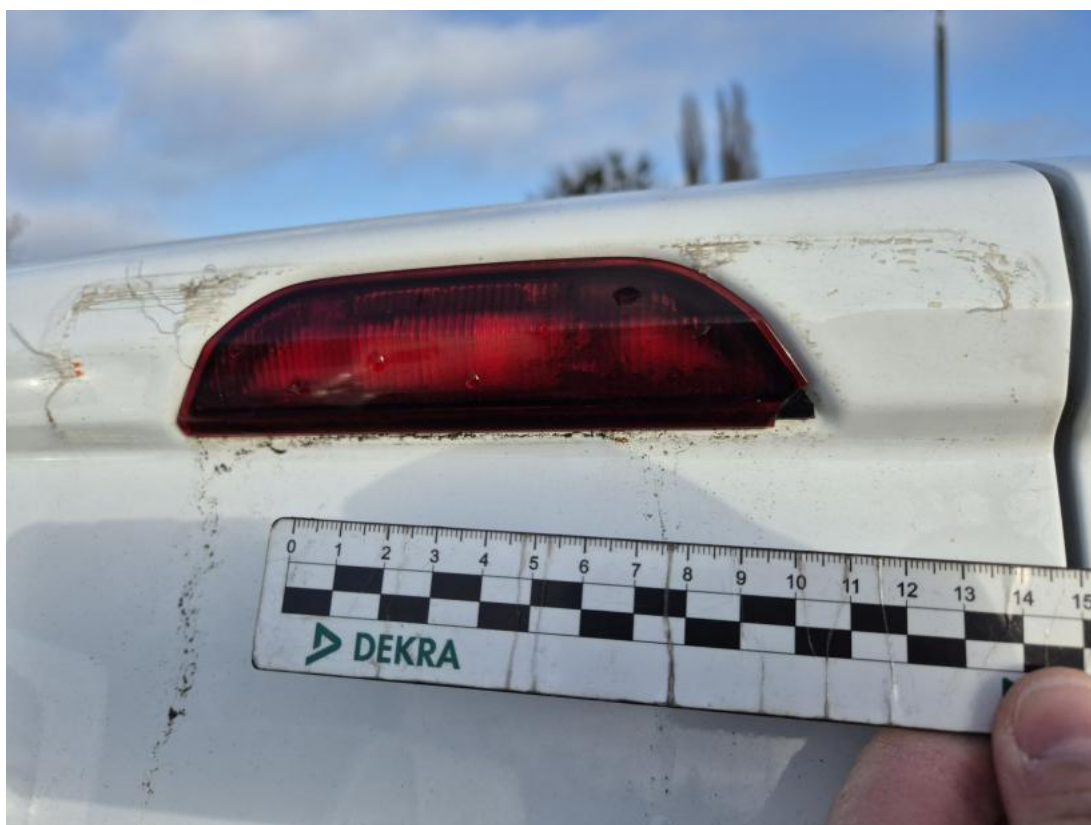
**Fot. 36**

| Poz. | Nazwa pozycji | Opis uszkodzeń | Kwalifik. | Naprawa [rbg] |
|---|---|---|---|---|
| 3 | Dodatkowe Światło stop kpl. | pęknięcie, ubytki materiału | WY | 0.1 |

Dodatkowa lampa stopu - Pęknięcie/rozerwanie 1

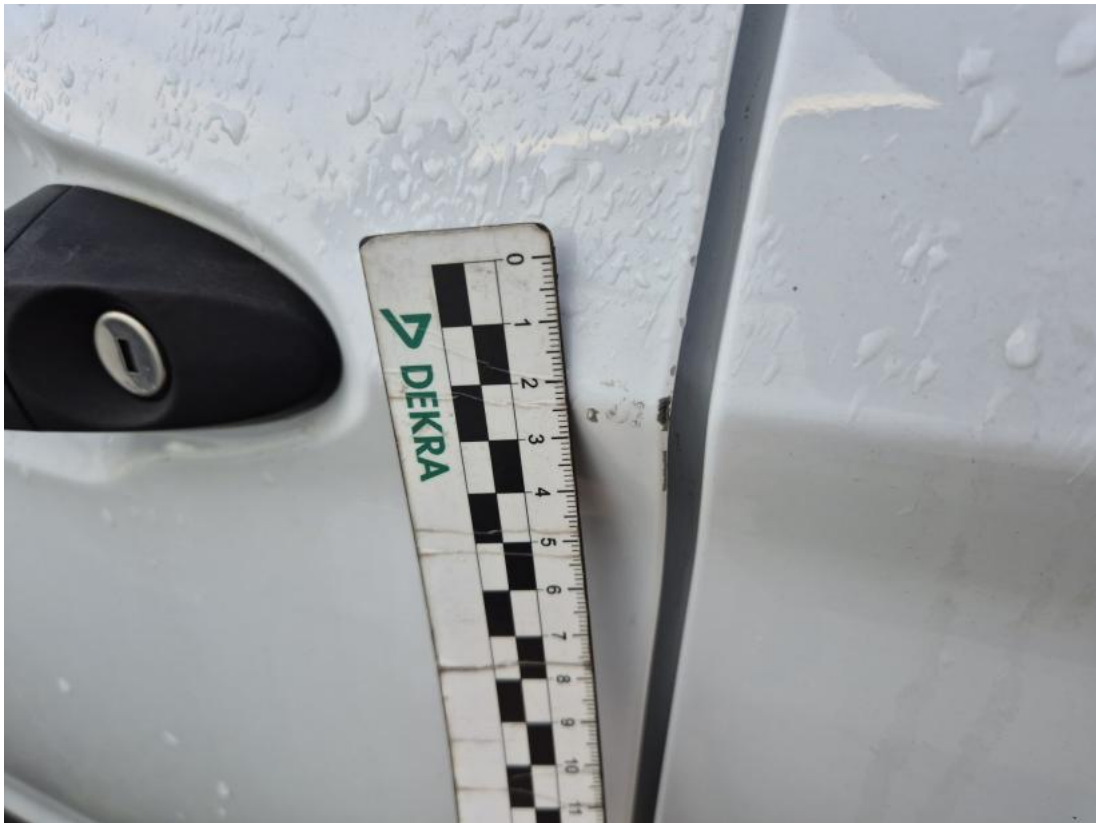
**Fot. 37**

| Poz. | Nazwa pozycji | Opis uszkodzeń | Kwalifik. | Naprawa [rbg] |
|---|---|---|---|---|
| 4 | Drzwi przednie (nieuzbrojone) L | rysa/odprysk | NA | 0.5 |

Drzwi przed L - Rysa/odprysk 1

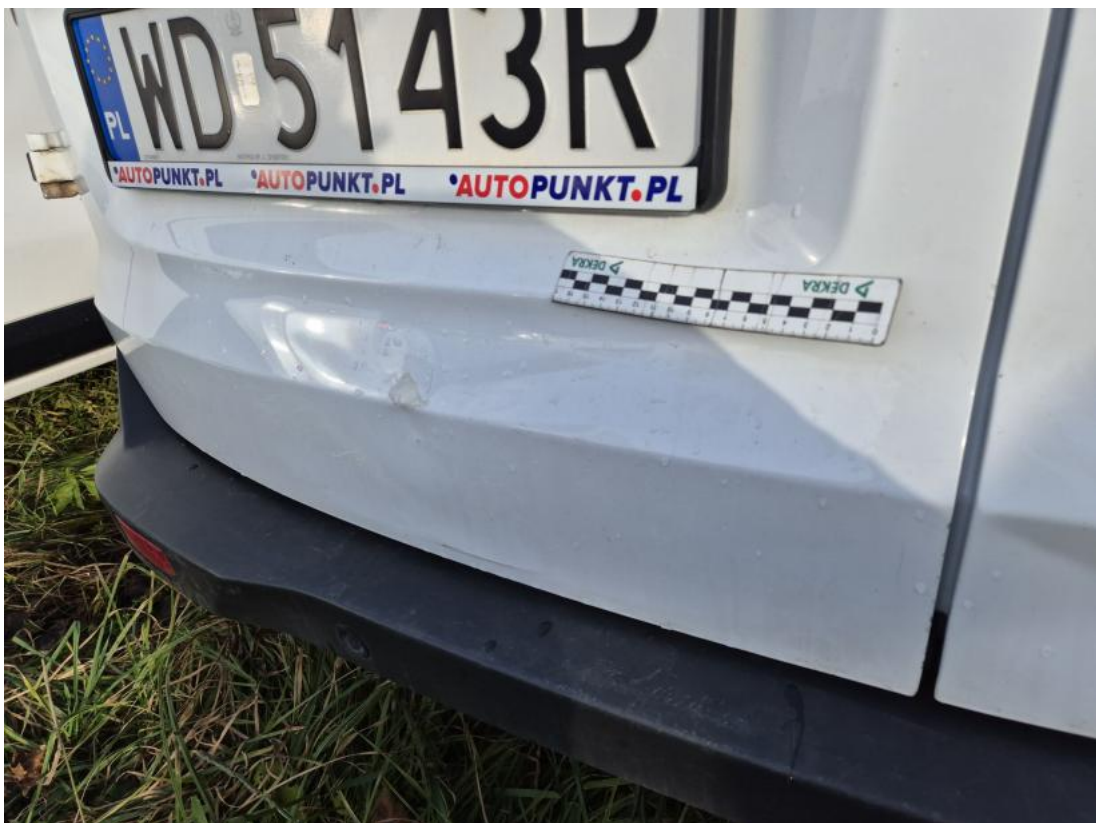
**Fot. 38**

| Poz. | Nazwa pozycji | Opis uszkodzeń | Kwalifik. | Naprawa [rbg] |
|---|---|---|---|---|
| 6 | Drzwi tylne, skrzydło lewe L | wgniecenie/odkształcenie | NA | 1.5 |

Drzwi tyłu lewe - Wgniecenie/odkształcenie 1

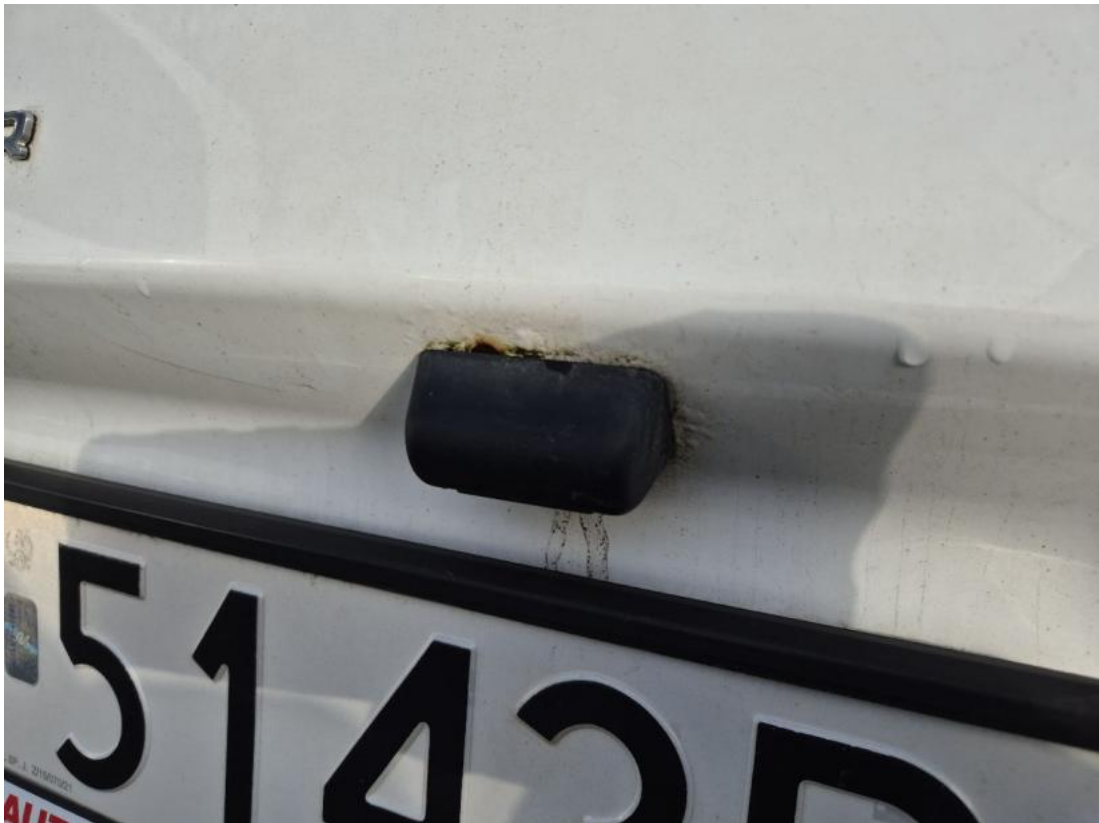
**Fot. 39**

Drzwi tyłu lewe - Inne 1

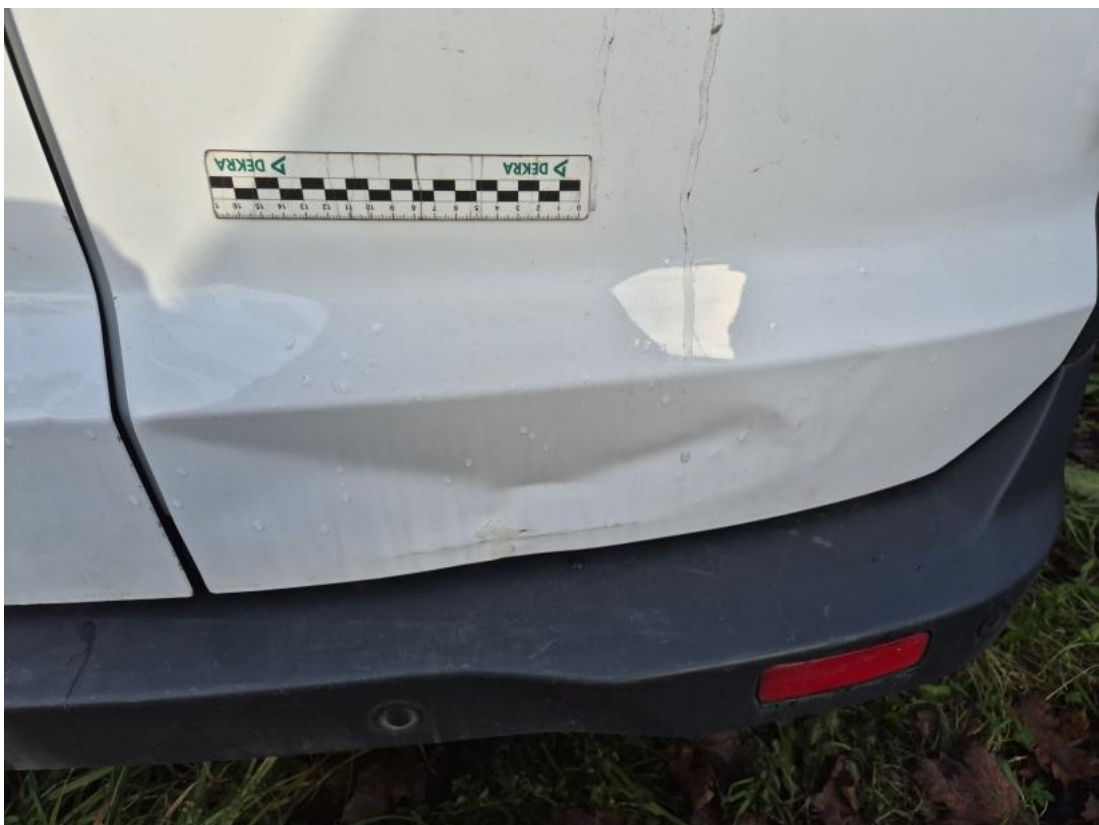
**Fot. 40**

| Poz. | Nazwa pozycji | Opis uszkodzeń | Kwalifik. | Naprawa [rbg] |
|---|---|---|---|---|
| 7 | Drzwi tylne, skrzydło prawe R | wgniecenie/odkształcenie | NA | 3 |

Drzwi tyłu prawe - Wgniecenie/odkształcenie 1
