W0VZT8EGXK1006328

Halter		Besichtigungszustand	bedingt: Licht/Nässe/Schmutz
Kennzeichen		Laufleistung (abgelesen)	193.395 km
Hersteller	Opel	Restlauf bis Service	80 %
Typ/Modell	INSIGNIA SPORTS TOURER	HU (Abgelesen aus ZBI)	09/2027
Fahrgestellnummer	W0VZT8EGXK1006328	Leistung / Hubraum	125 kW / 1.956 ccm
Erstzulassung	20.09.2021	Polster/Farbe	Stoff / Schwarz-Anthrazit
Letzte Wartung	11/2025, 191.403 km	Lackierung	Schwarz
Kraftstoffart	Diesel	Getriebe	Automatik

Zustandsbericht

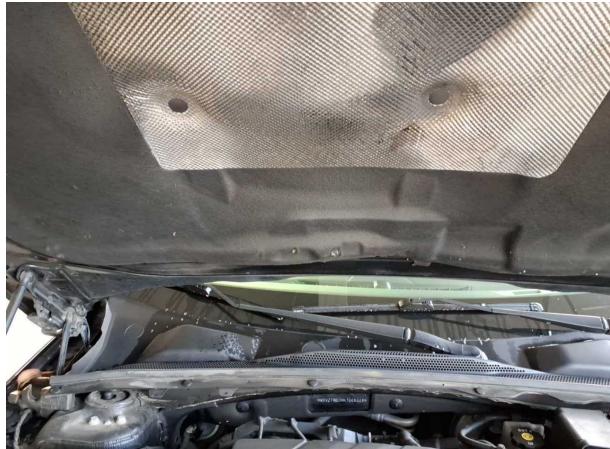
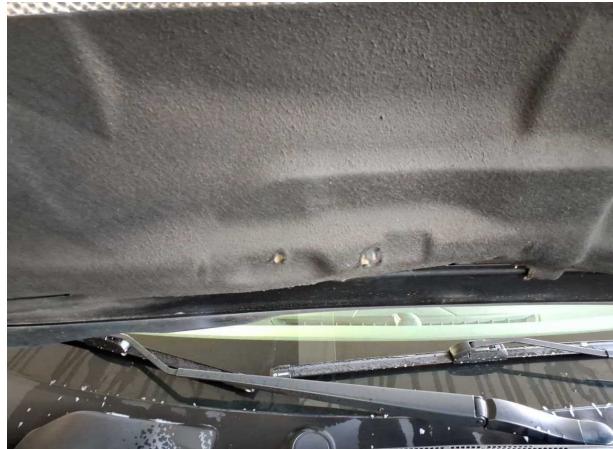
Beschädigung #2: Motorhaube: Dämmmatte - Löcher - erneuern

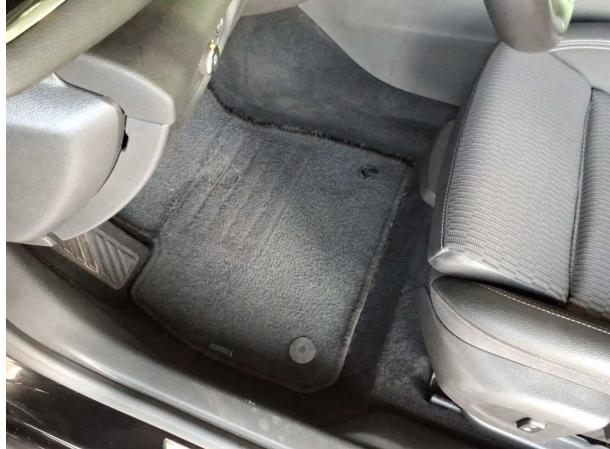
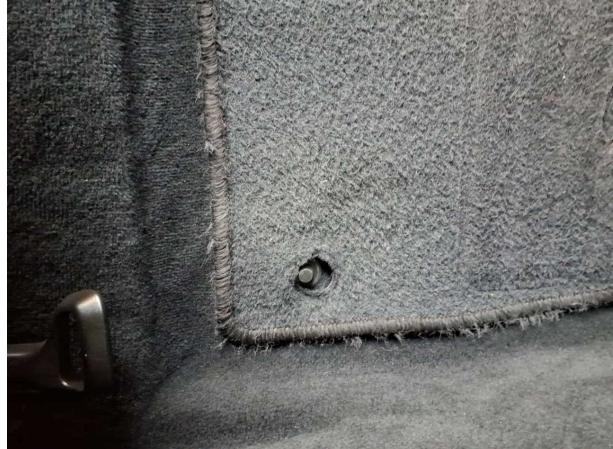
Beschädigung #3: Verkleidungen/Abdeckungen: Fußmatten - gebrochen / gerissen - erneuern

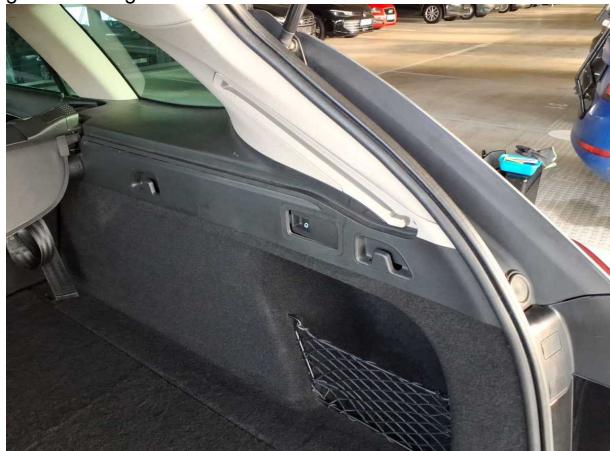
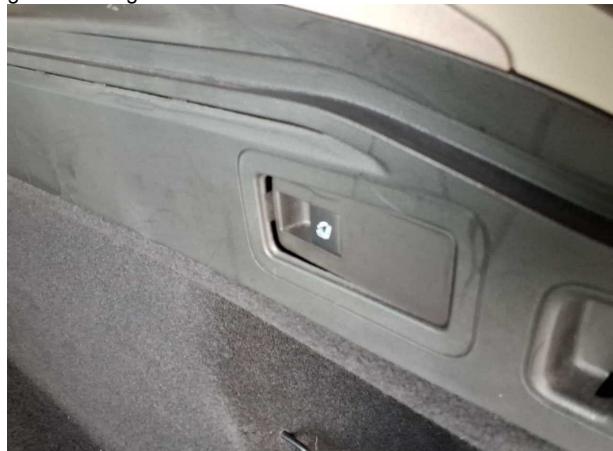
Beschädigung #4: Verkleidungen/Abdeckungen: Kofferraumverkleidung (Rechts) - lose - instandsetzen

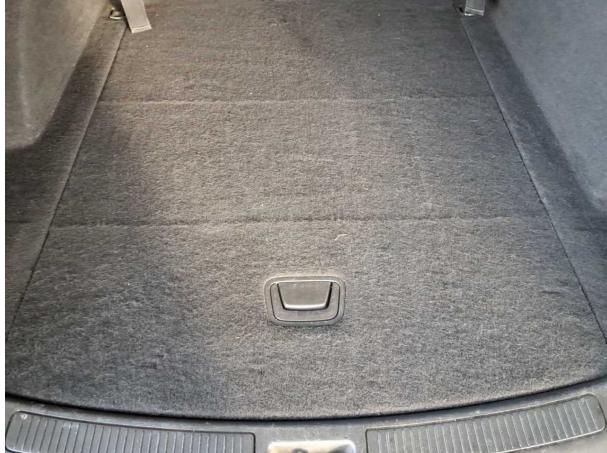
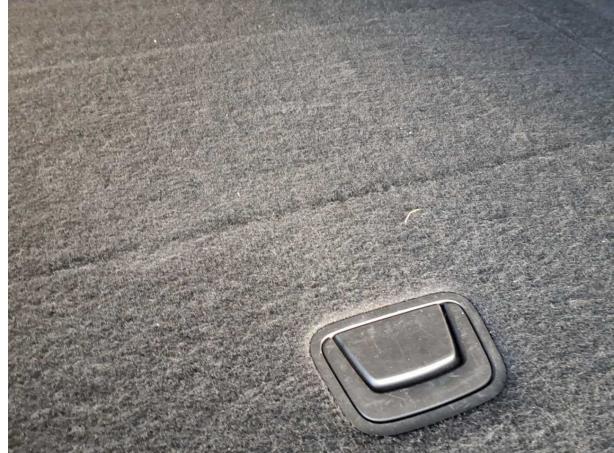
Beschädigung #5: Heckbereich: Kofferboden - Abrieb

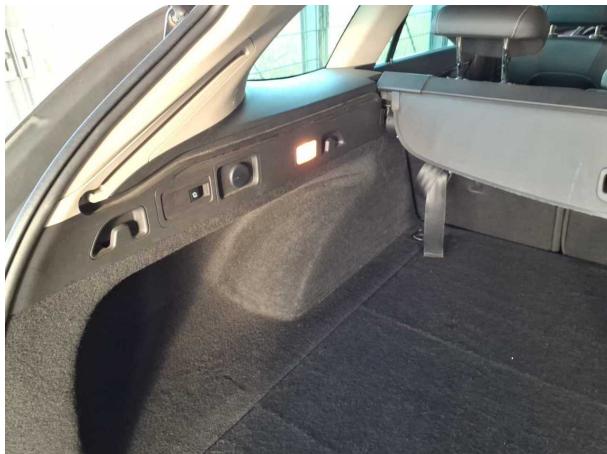
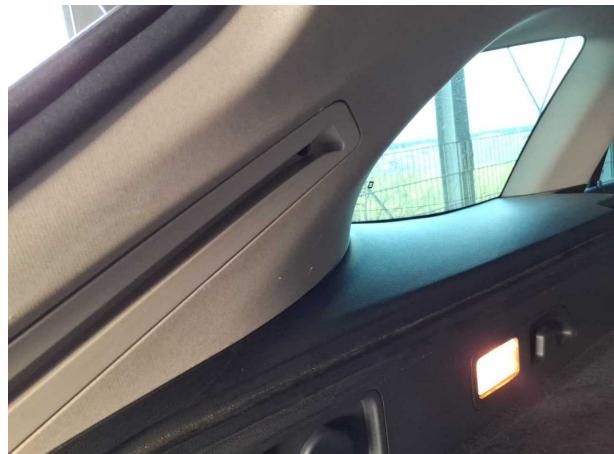
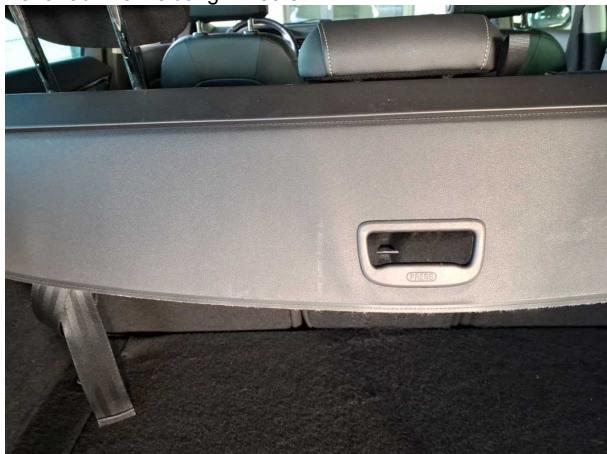
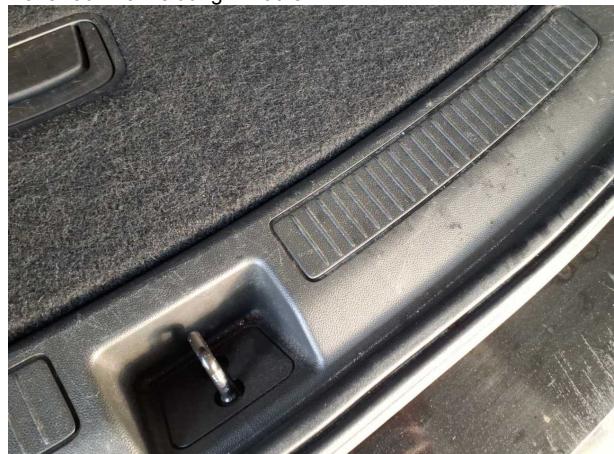
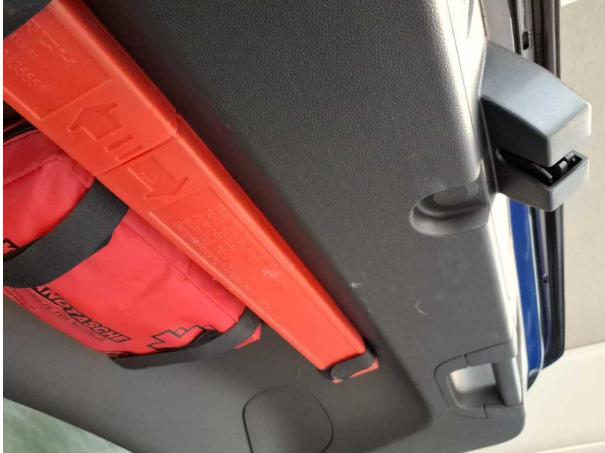
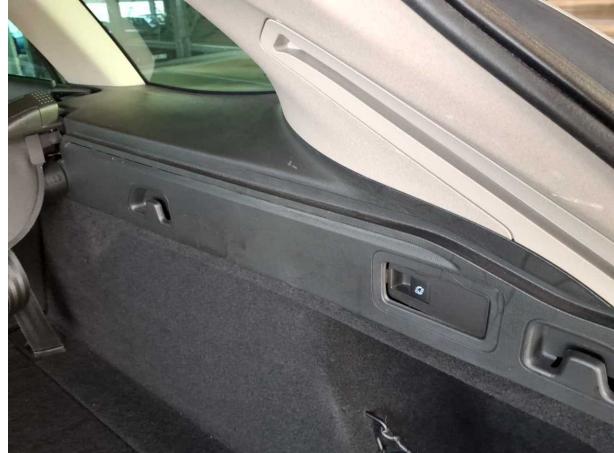
Beschädigung #6: Verkleidungen/Abdeckungen:
Kofferraumverkleidung - Kratzer

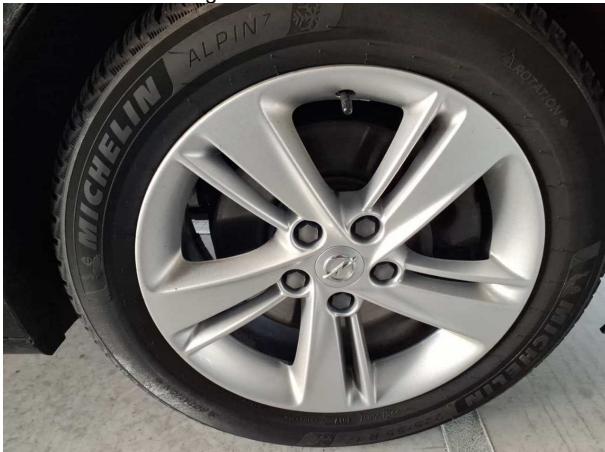
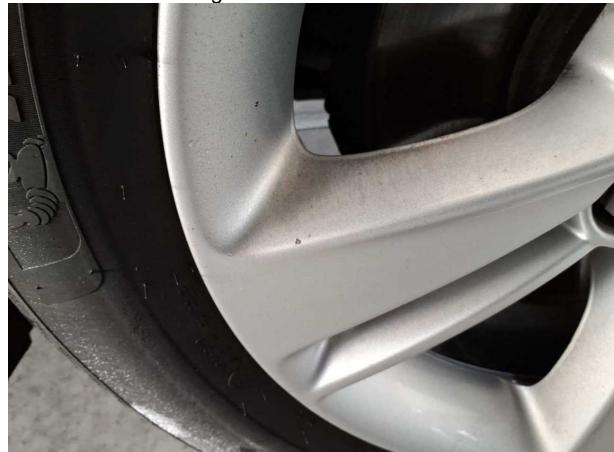
Beschädigung #7: Rad/Reifen: Leichtmetallfelge vorn rechts -
Kratzer

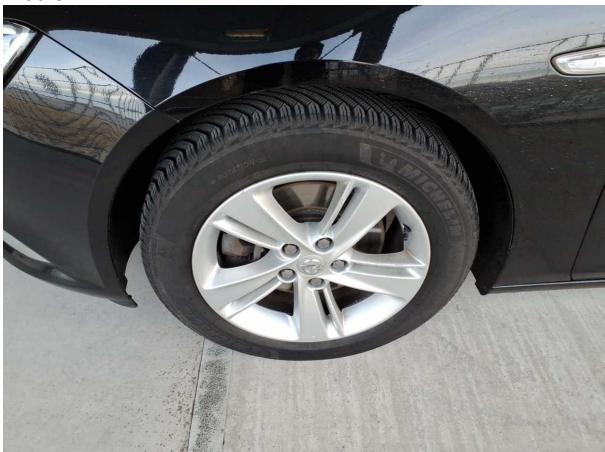
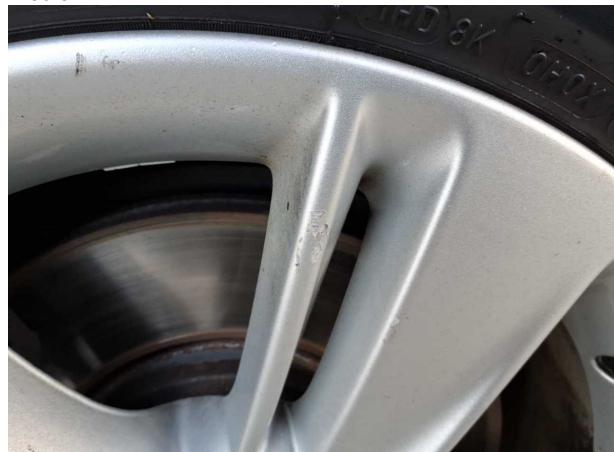
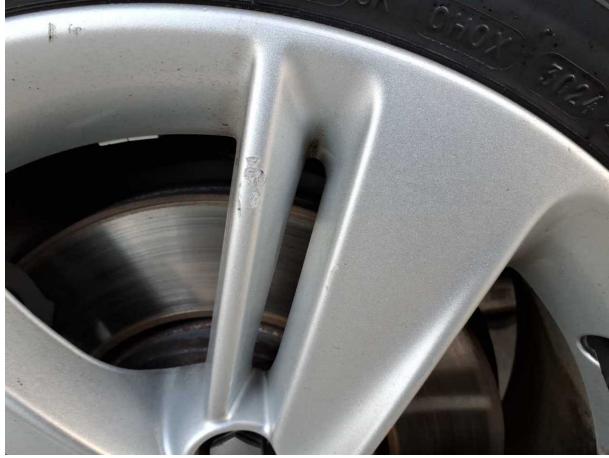
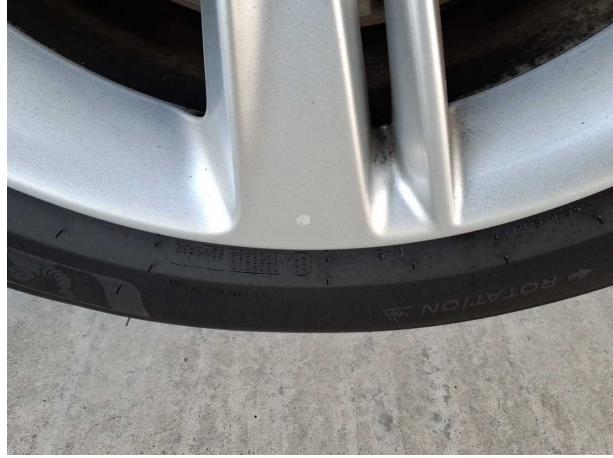
Beschädigung #8: Rad/Reifen: Leichtmetallfelge vorn links -
Kratzer - Smart Repair

Beschädigung #8: Rad/Reifen: Leichtmetallfelge vorn links - Kratzer - Smart Repair

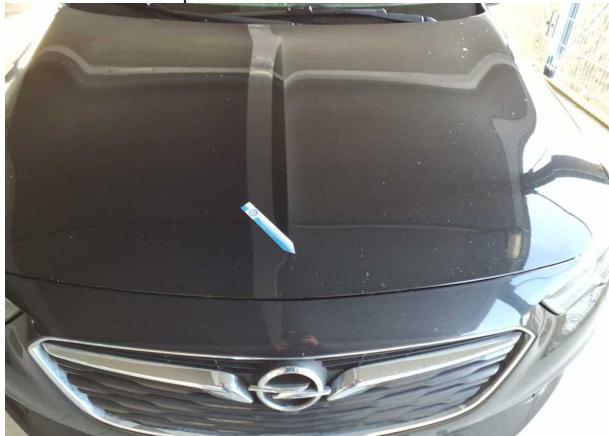
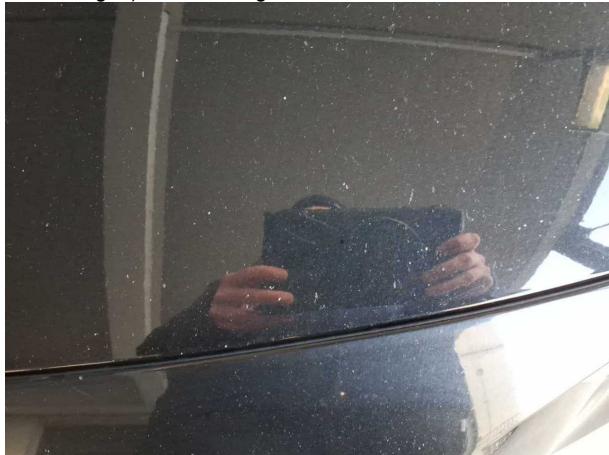
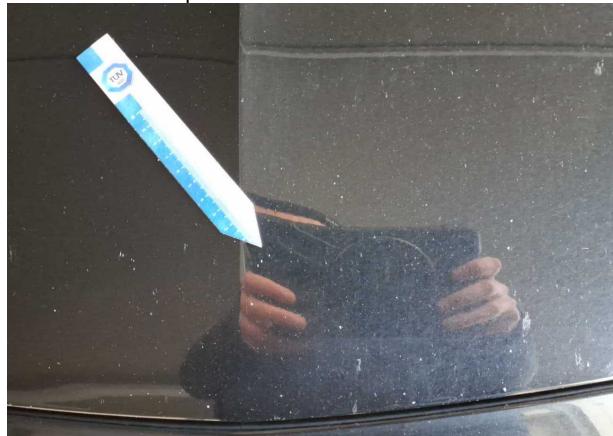
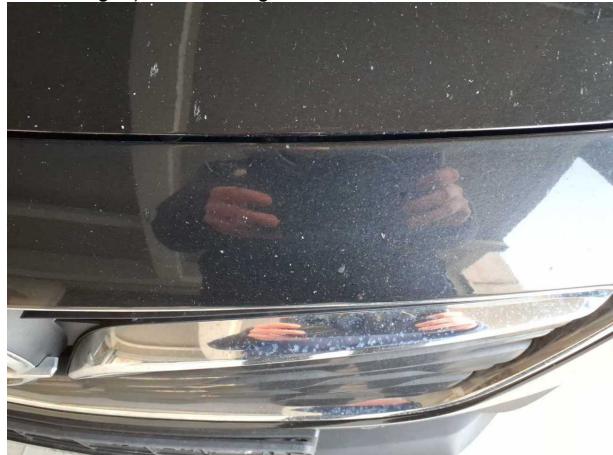
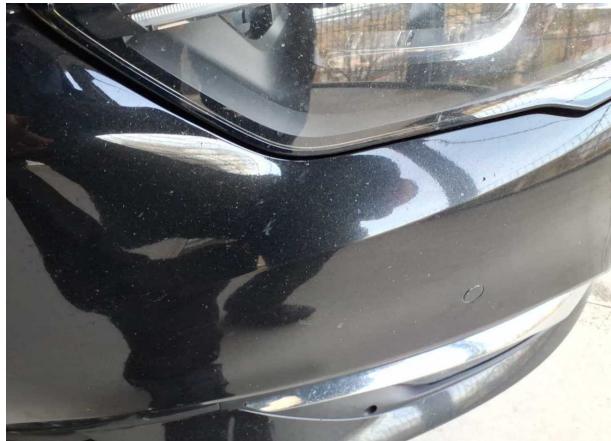
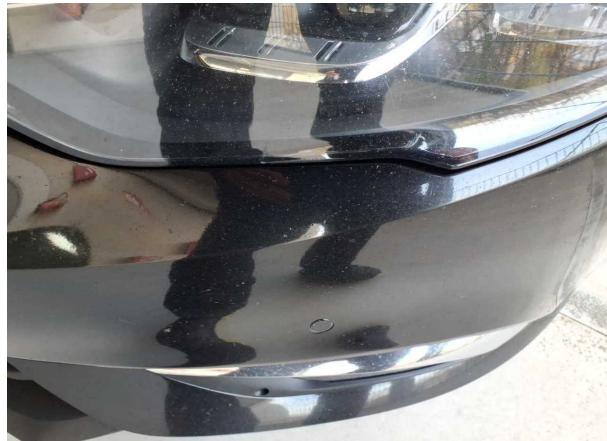
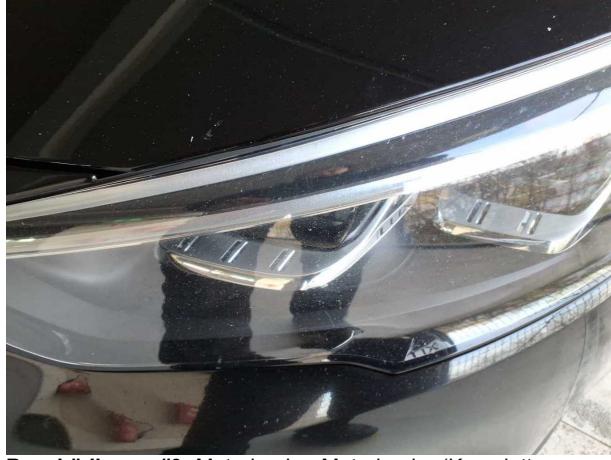
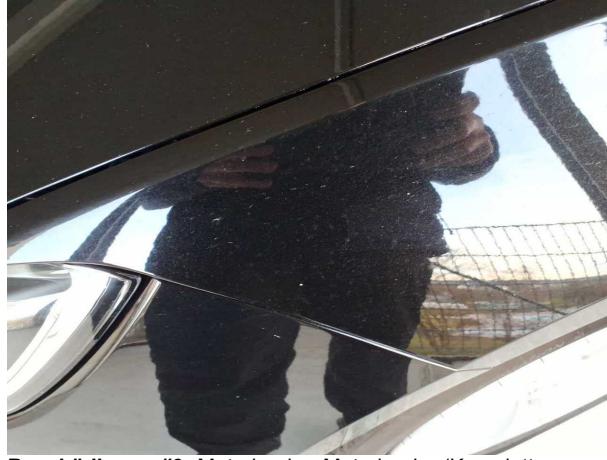
Beschädigung #9: Motorhaube: Motorhaube (Kompletter Vorderwagen) - Steinschlag

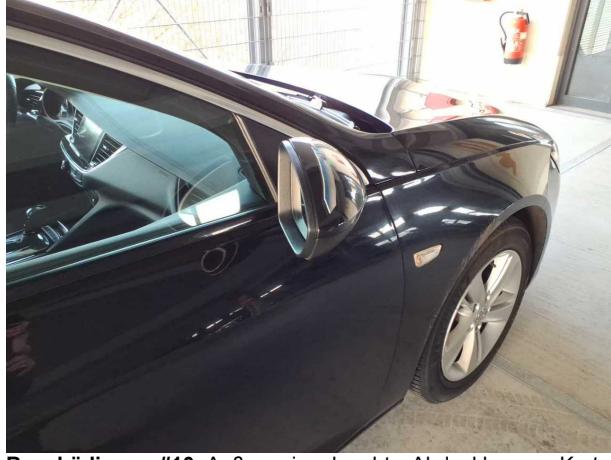
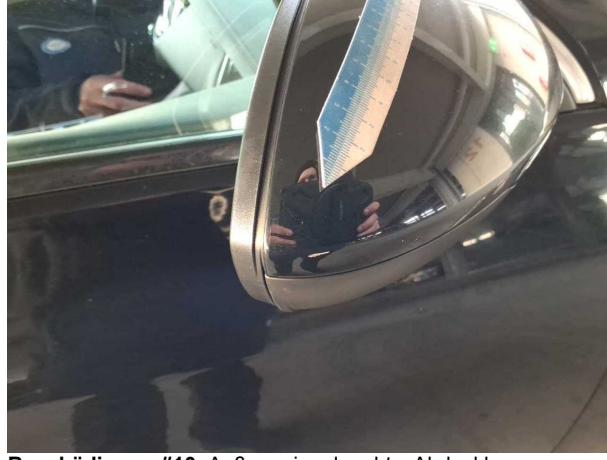
Beschädigung #10: Außenspiegel rechts: Abdeckkappe - Kratzer

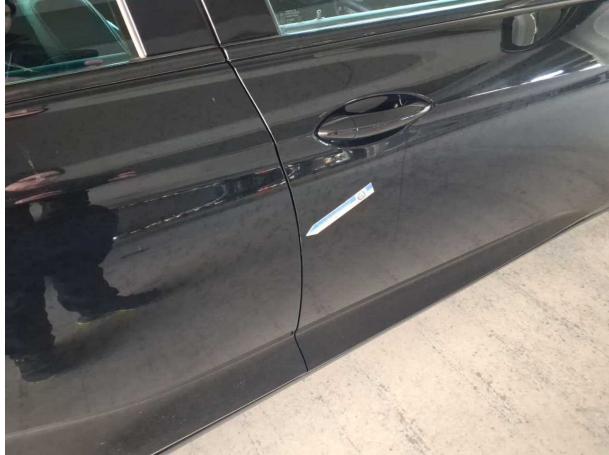
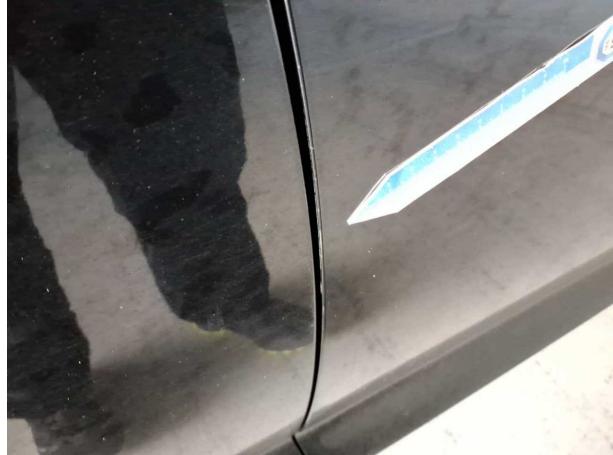
Beschädigung #11: Tür vorn rechts: Türkante - Kratzer

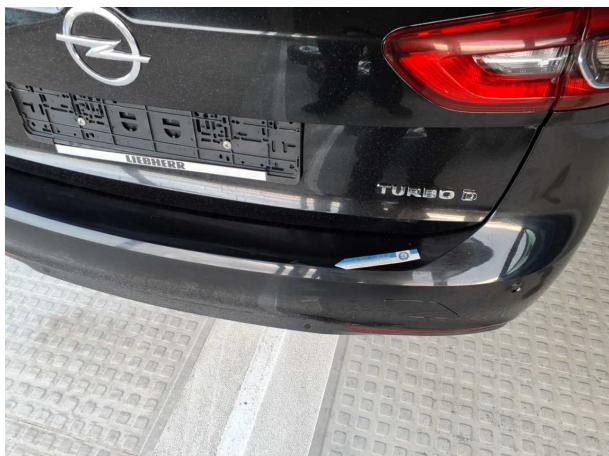
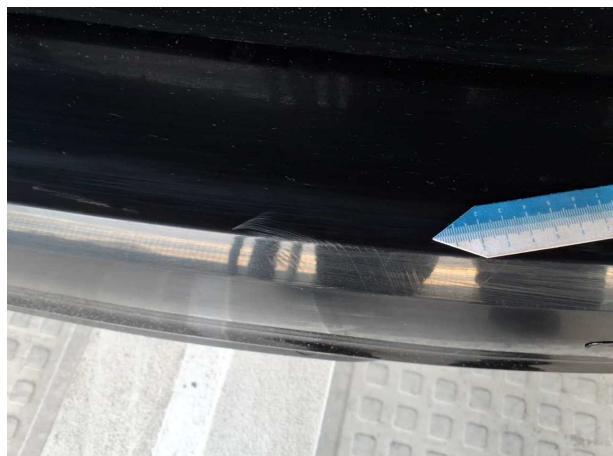
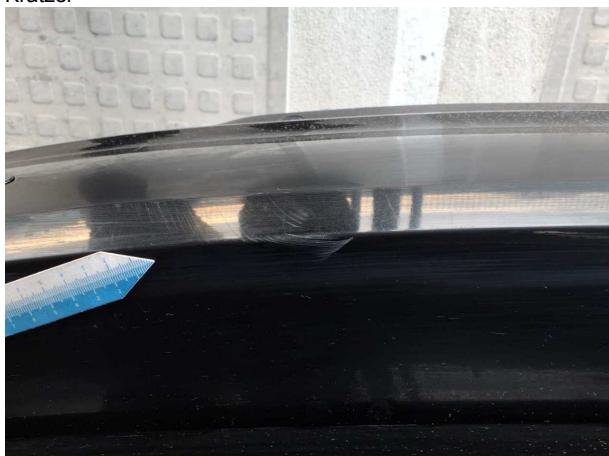
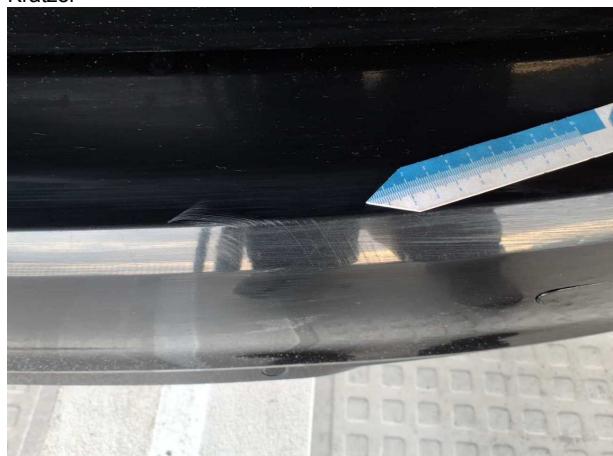
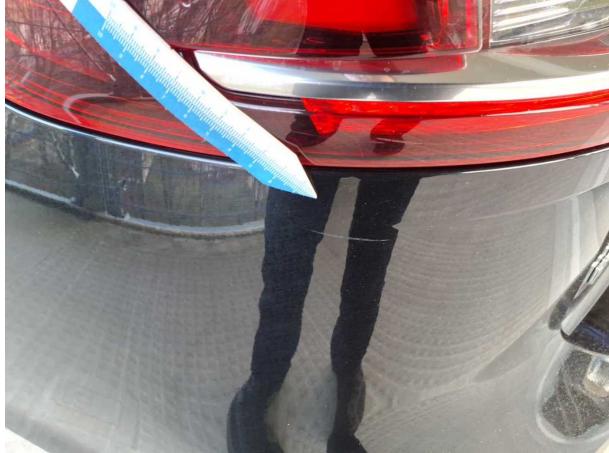
Beschädigung #12: Stoßfänger hinten: Stoßfänger hinten - Kratzer

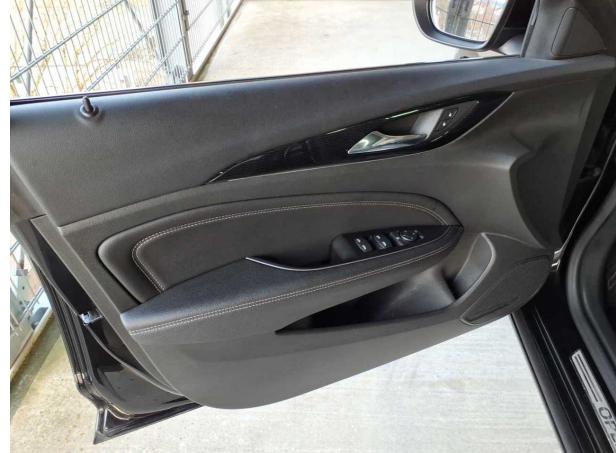
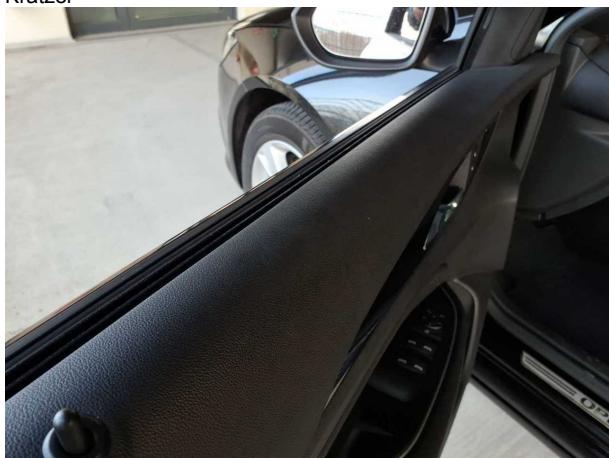
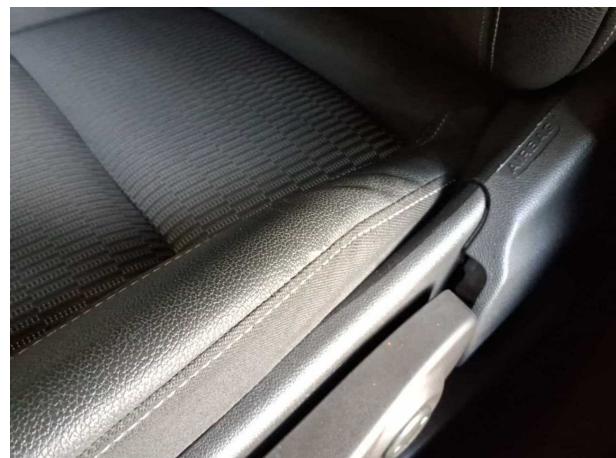
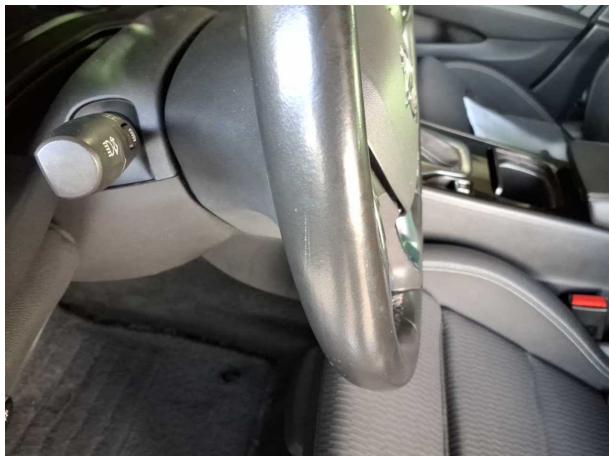
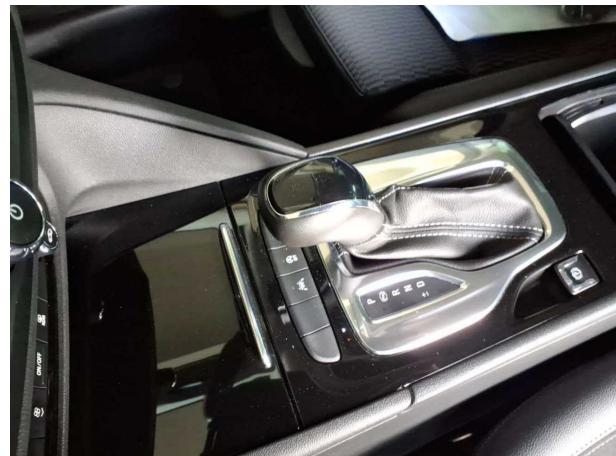
Beschädigung #13: Interieur: Innenraum - Kratzer

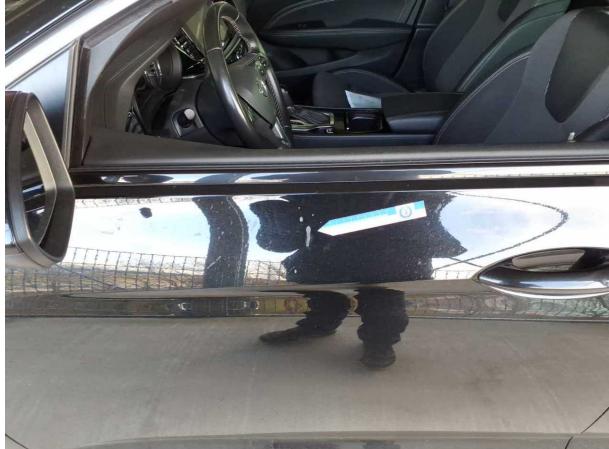
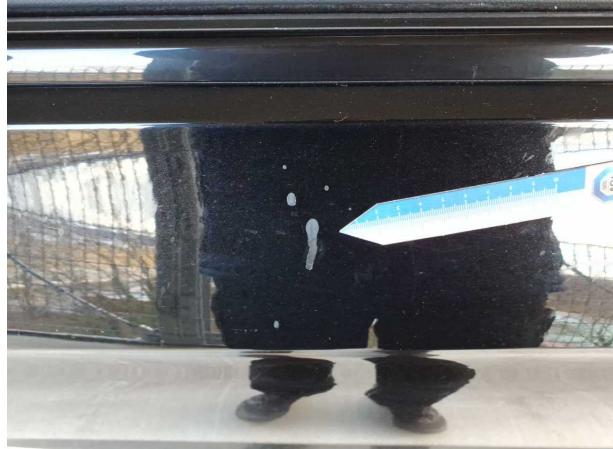
Beschädigung #14: Tür vorn links: Tür (Harzreste) - Lackmangel - entfernen

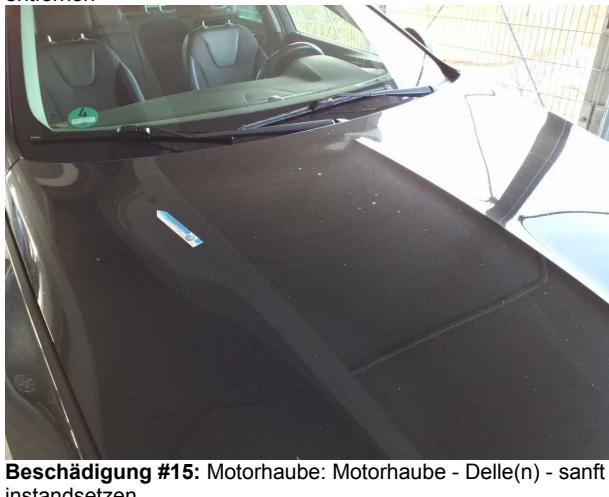
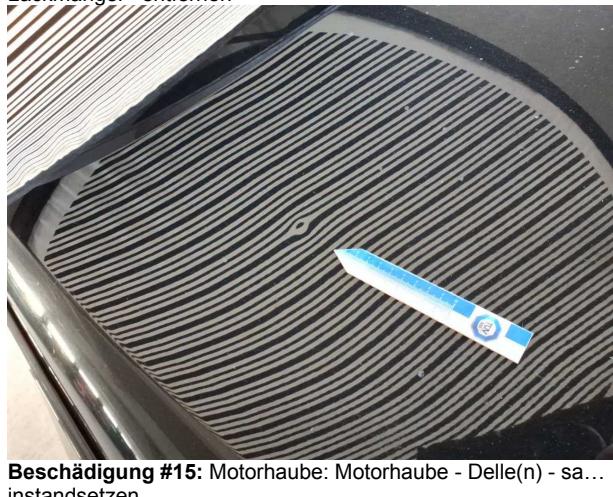
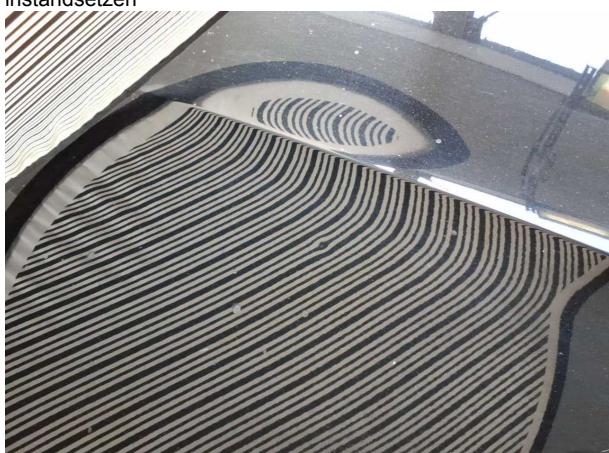
Beschädigung #15: Motorhaube: Motorhaube - Delle(n) - sanft instandsetzen

Beschädigung #15: Motorhaube: Motorhaube - Delle(n) - sa...
instandsetzen

Beschädigung #15: Motorhaube: Motorhaube - Delle(n) - sanft
instandsetzen

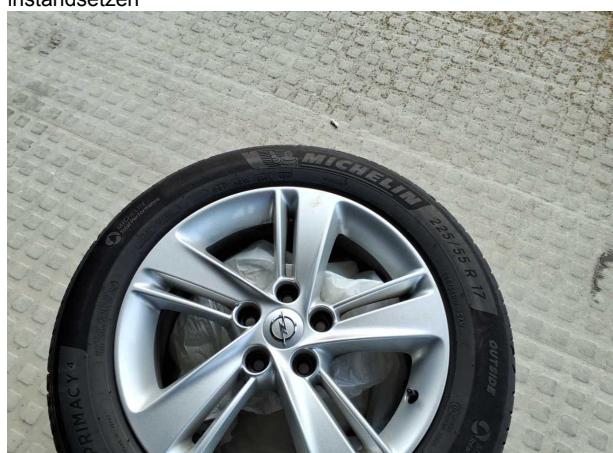
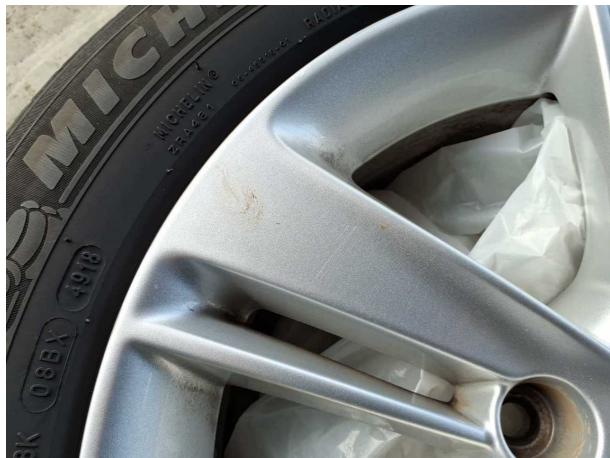
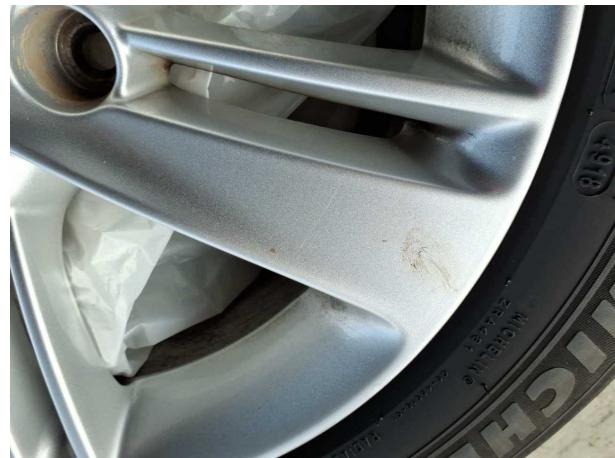
Beschädigung #16: 2.Radsatz: 1 Leichtmetallfelge - Kratzer -
Smart Repair

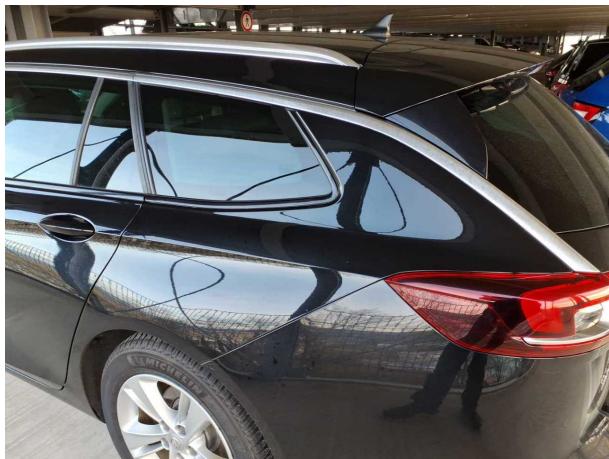
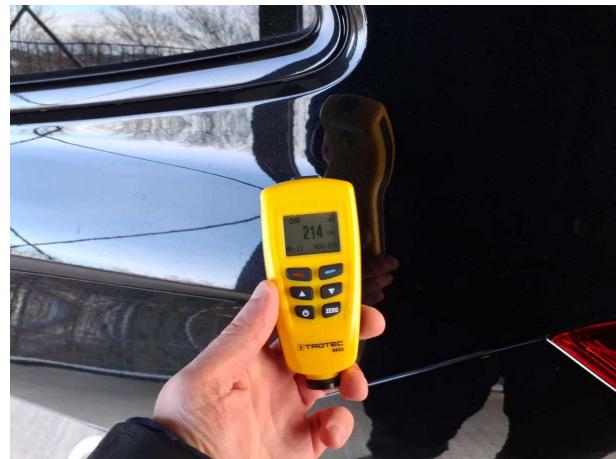
Nr.	Ort
1	Seitenwand links, fachgerecht ausgeführt, Reparaturrechnung vorhanden
2	Tür hinten links, fachgerecht ausgeführt, Reparaturrechnung vorhanden

Nr.	Ort	Messung
1	Dach	94 µm
2	Dachholm links	84 µm
3	Dachholm rechts	108 µm
4	Heckklappe/-tür	92 µm
5	Kotflügel links	96 µm
6	Kotflügel rechts	96 µm
7	Motorhaube	84 µm
8	Schweller links	63 µm
9	Schweller rechts	54 µm
10	Seitenwand links	212 µm
11	Seitenwand rechts	100 µm
12	Tür hinten links	219 µm
13	Tür hinten rechts	115 µm
14	Tür vorne links	110 µm
15	Tür vorne rechts	103 µm

Nachlackierung 1: Seitenwand links

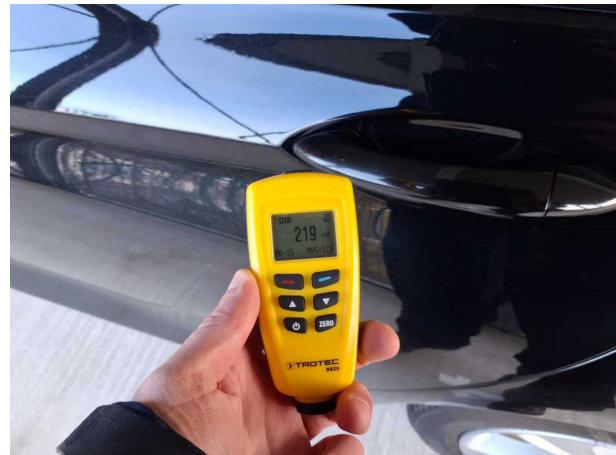
Nachlackierung 2: Tür hinten links
