## Raport z oględzin pojazdu

| Numer raportu | 414760/11/25-9570 | Data raportu | 27-11-2025 |

| Numer identyfikacyjny (VIN) | <b>TMBEP6NH1K4023852</b> |
| Marka, model | SKODA Rapid Spaceback 17-19 |

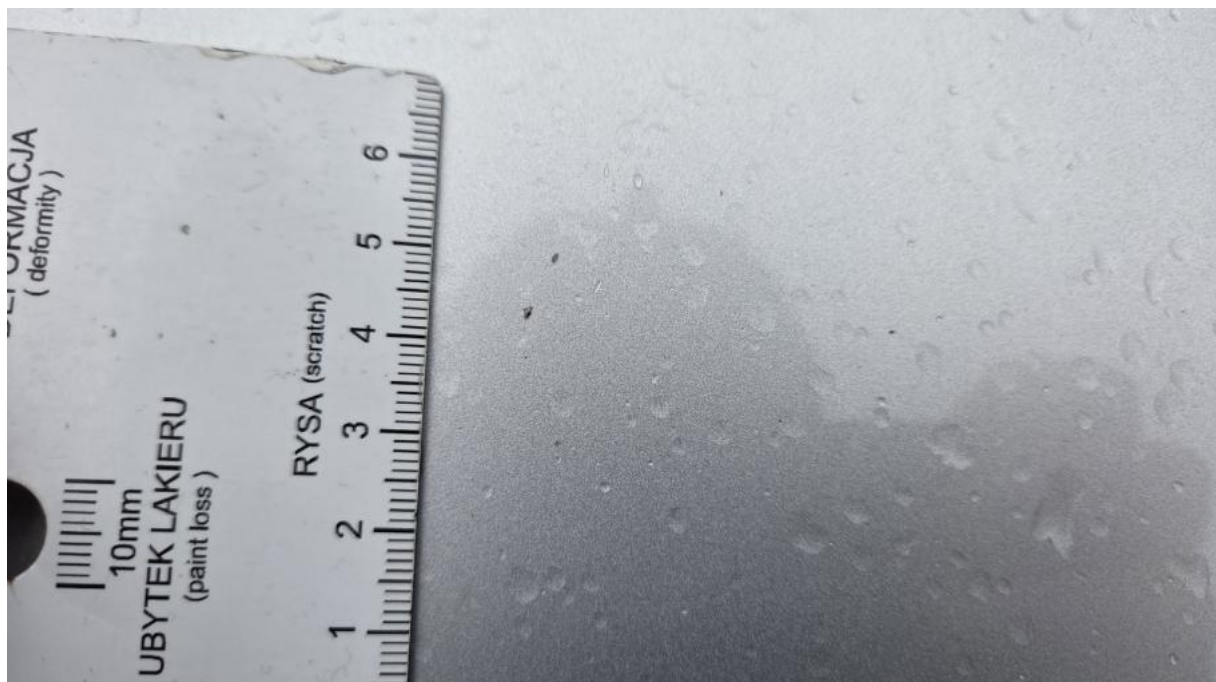
| Poz. | Nazwa pozycji | Opis uszkodzeń | Kwalifik. | Naprawa [rbg] |
|---|---|---|---|---|
| 3 | Pokrywa przednia | rysa/odprysk | | |

**Fot. 32**  
Pokrywa komory silnika - Rysa/odprysk 1

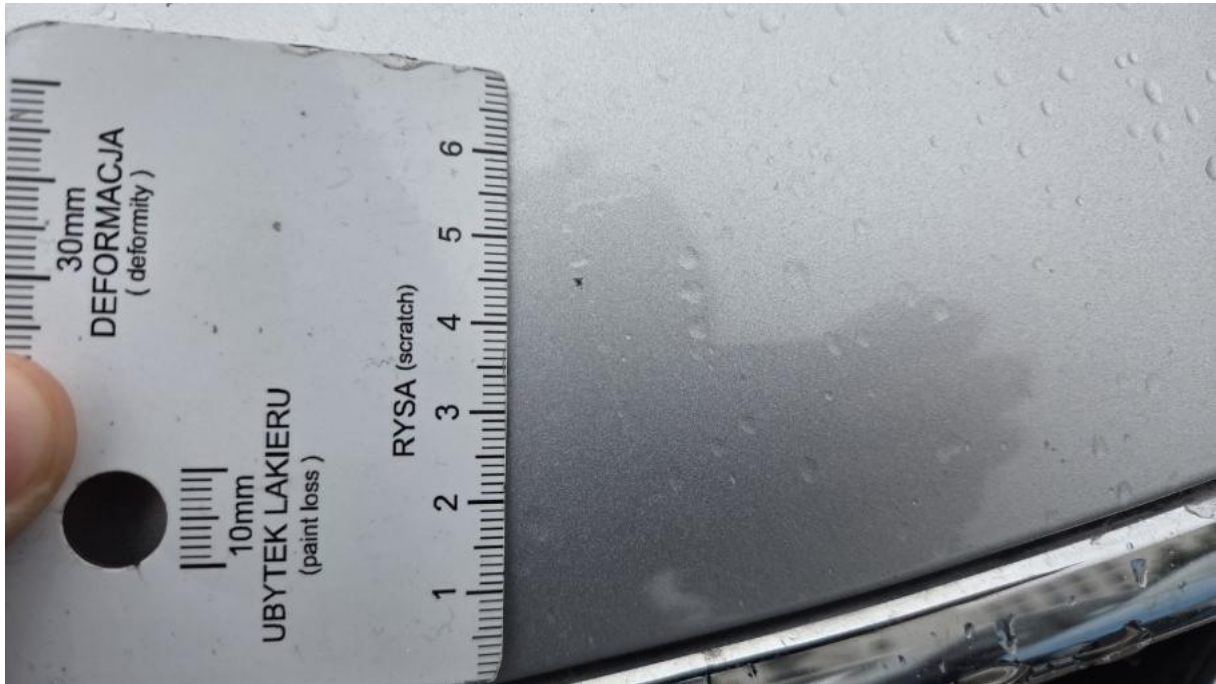
**Fot. 33**

Pokrywa komory silnika - Rysa/odprysk 2

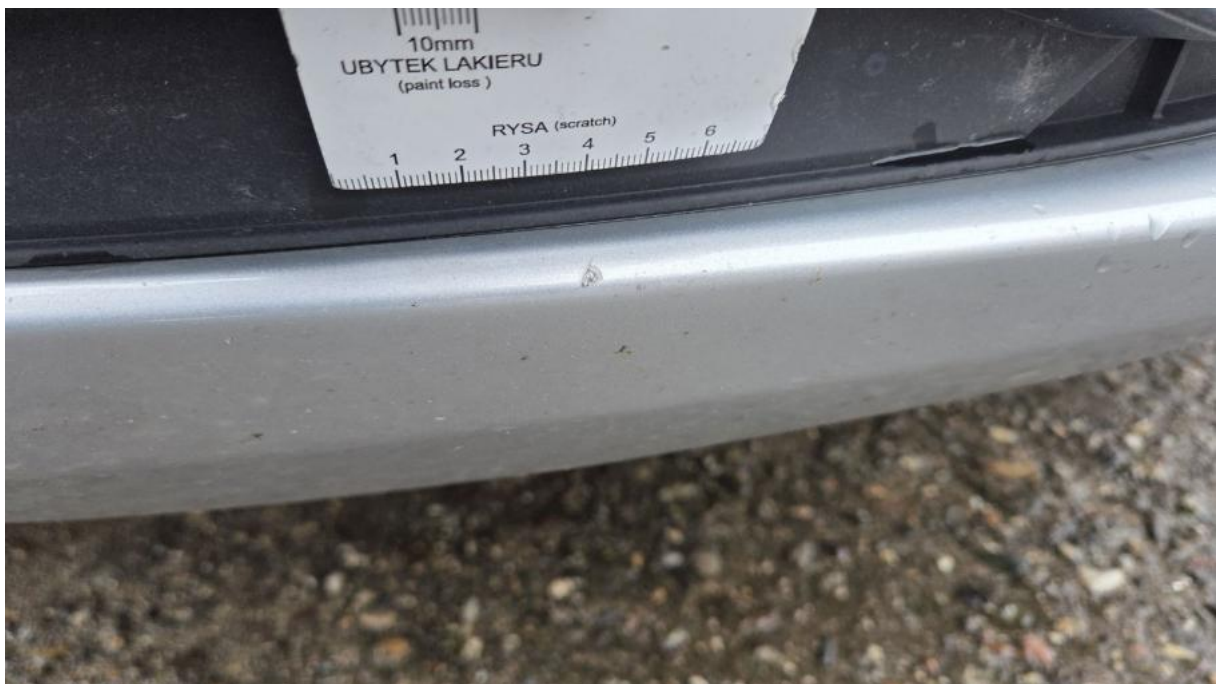
**Fot. 34**

| Poz. | Nazwa pozycji | Opis uszkodzeń | Kwalifik. | Naprawa [rbg] |
|---|---|---|---|---|
| 2 | Okładzina zderzaka przedniego | rysa/odprysk | | |

Zderzak - Rysa/odprysk 1

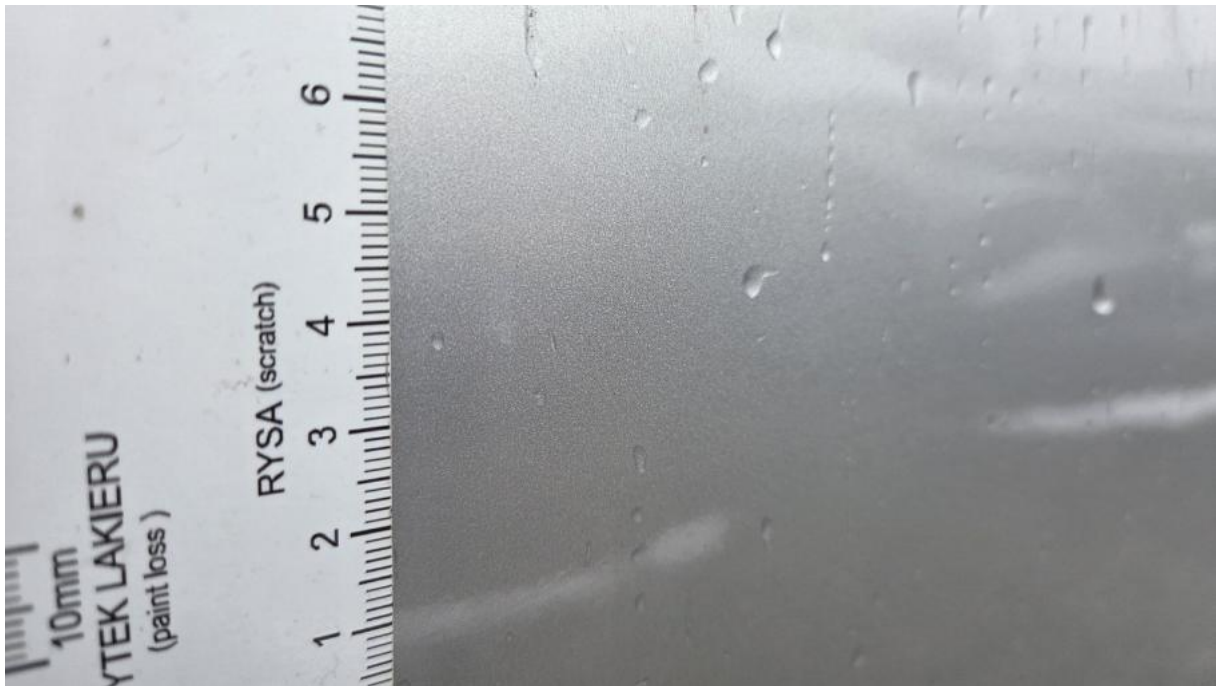
**Fot. 35**

| Poz. | Nazwa pozycji | Opis uszkodzeń | Kwalifik. | Naprawa [rbg] |
|---|---|---|---|---|
| 5 | Drzwi przednie (nieuzbrojone) R | rysa/odprysk | | |

Drzwi przednie P - Rysa/odprysk 1

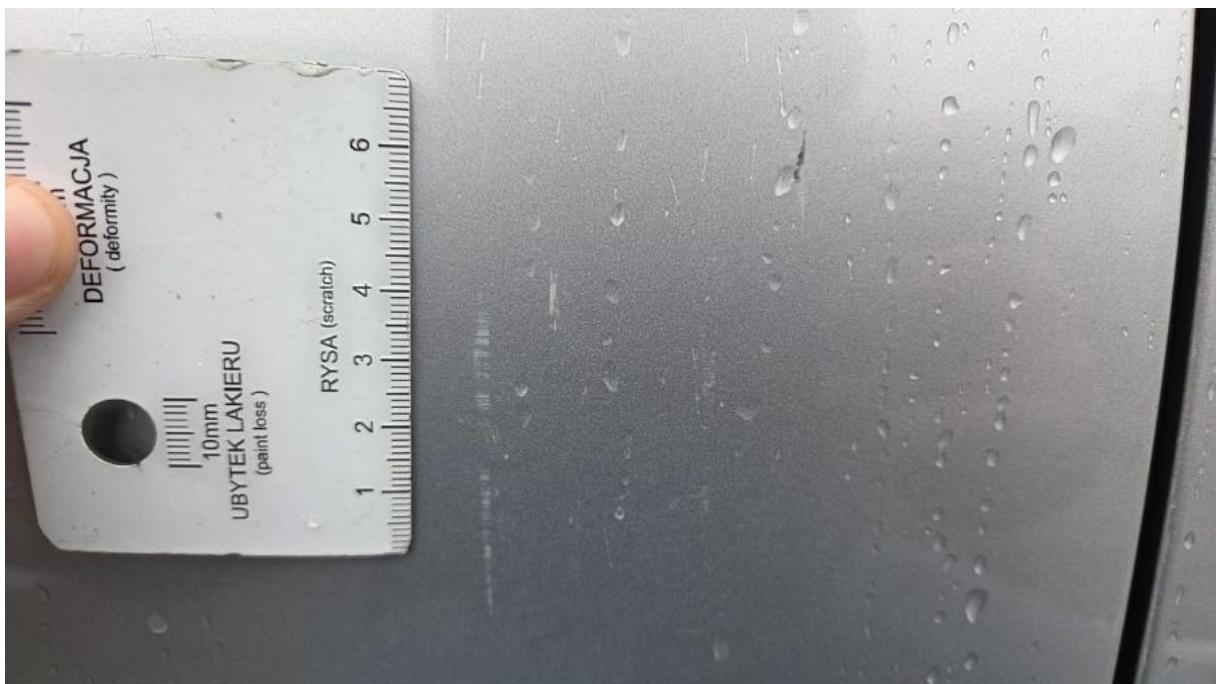
**Fot. 36**

| Poz. | Nazwa pozycji | Opis uszkodzeń | Kwalifik. | Naprawa [rbg] |
|---|---|---|---|---|
| 6 | Drzwi tylne (nieuzbrojone) R | rysa/odprysk | | |

Drzwi tylne P - Rysa/odprysk 1

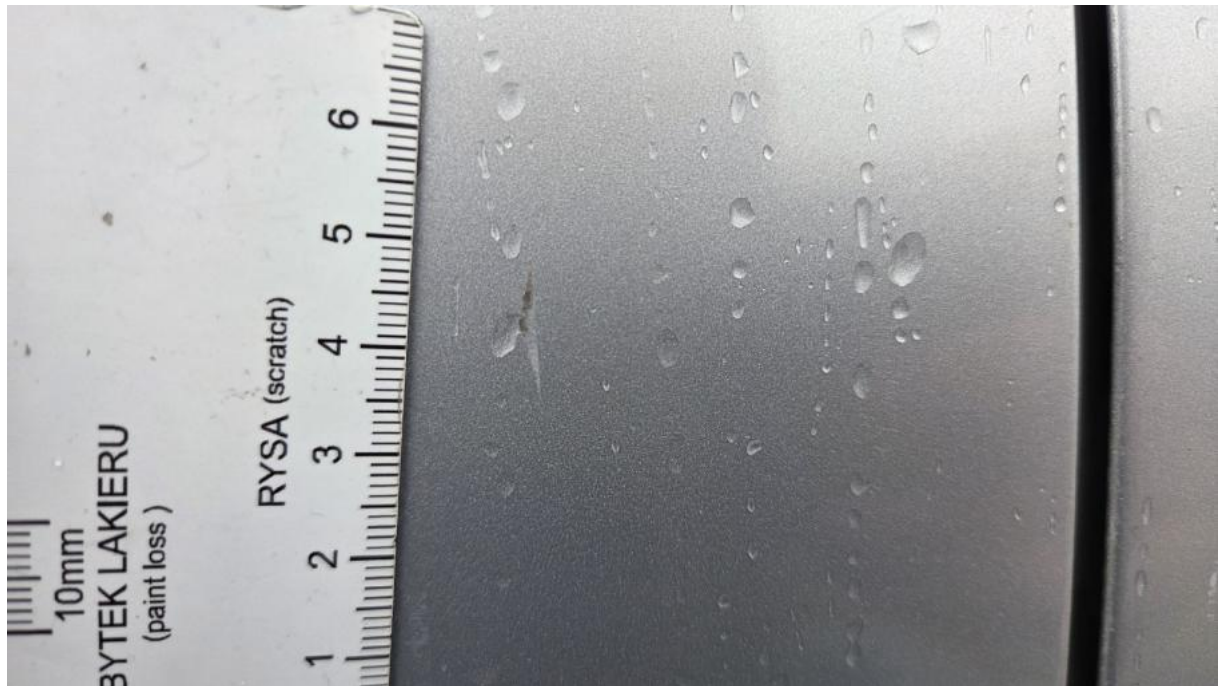
**Fot. 37**

Drzwi tylne P - Rysa/odprysk 2

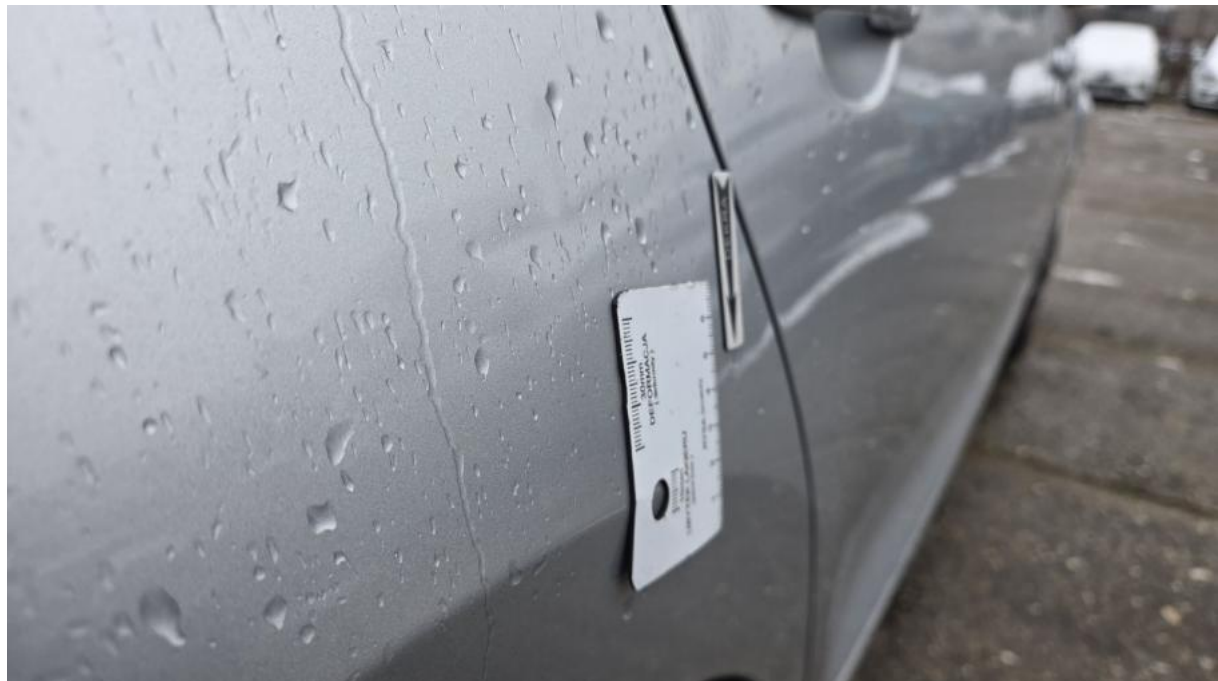
**Fot. 38**

| Poz. | Nazwa części | Przedział grubości powłoki lakierowej [ $\mu\text{m}$ ] |
|---|---|---|
| 1 | Błotnik tylny prawy/ściana boczna prawa | 150 - 1000 |

| Poz. | Nazwa pozycji | Opis uszkodzeń | Kwalifik. | Naprawa [rbg] |
|---|---|---|---|---|
| 7 | Błotnik tylny R | wgniecenie/odkształcenie | | |

Błotnik tylny P / Ściana boczna P - Wgniecenie/odkształcenie 1

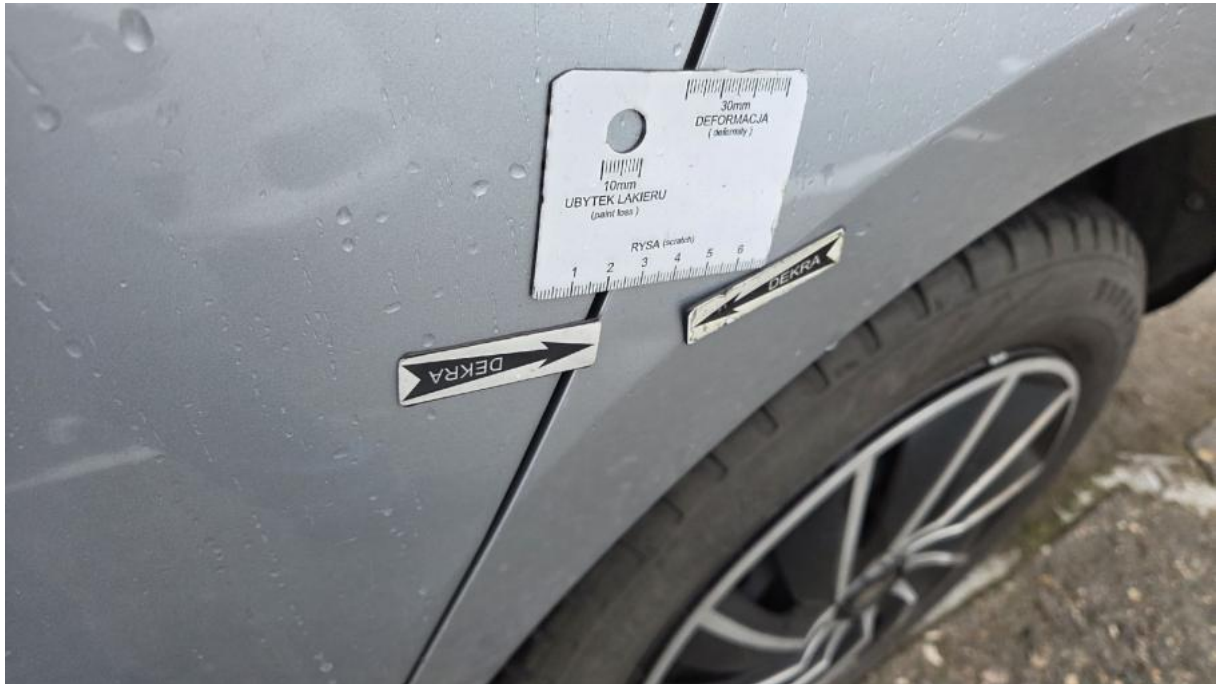
**Fot. 39**

| Poz. | Nazwa pozycji | Opis uszkodzeń | Kwalifik. | Naprawa [rbg] |
|---|---|---|---|---|
| 1 | Błotnik tylny L | wgniecenie/odkształcenie | NA | 1 |

Błotnik tylny L / Ściana boczna L - Wgniecenie/odkształcenie 1

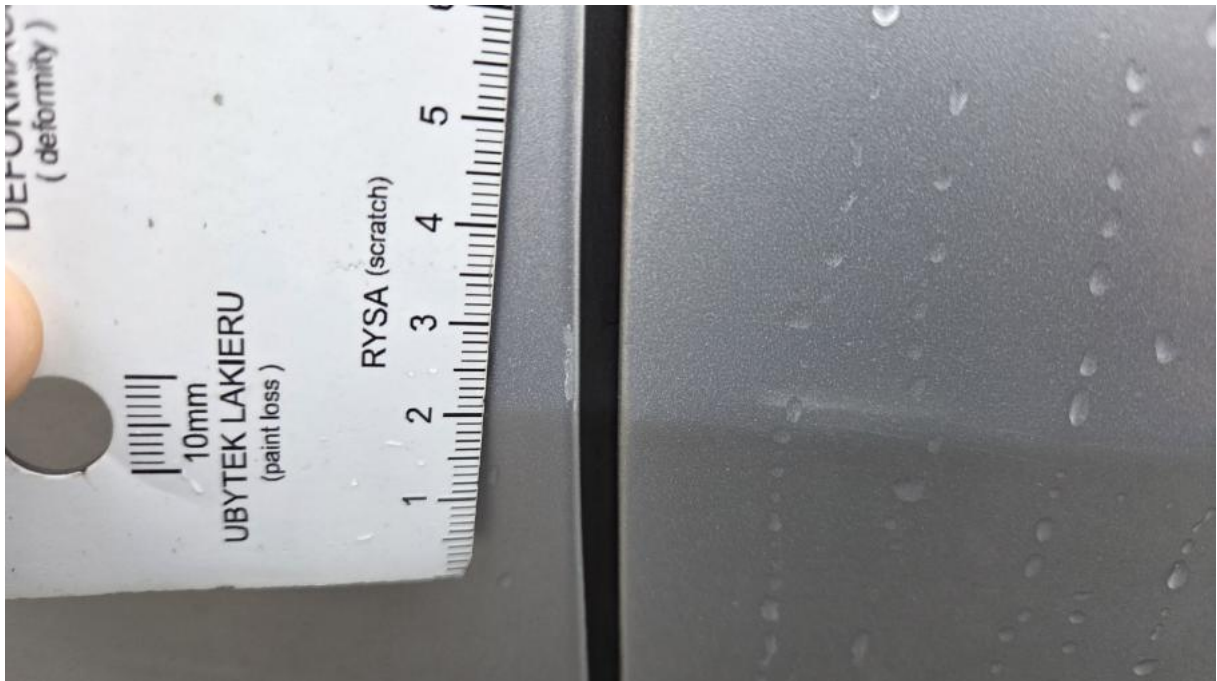
**Fot. 40**

| Poz. | Nazwa pozycji | Opis uszkodzeń | Kwalifik. | Naprawa [rbg] |
|---|---|---|---|---|
| 4 | Drzwi przednie (nieuzbrojone) L | rysa/odprysk | | |

Drzwi przed L - Rysa/odprysk 1

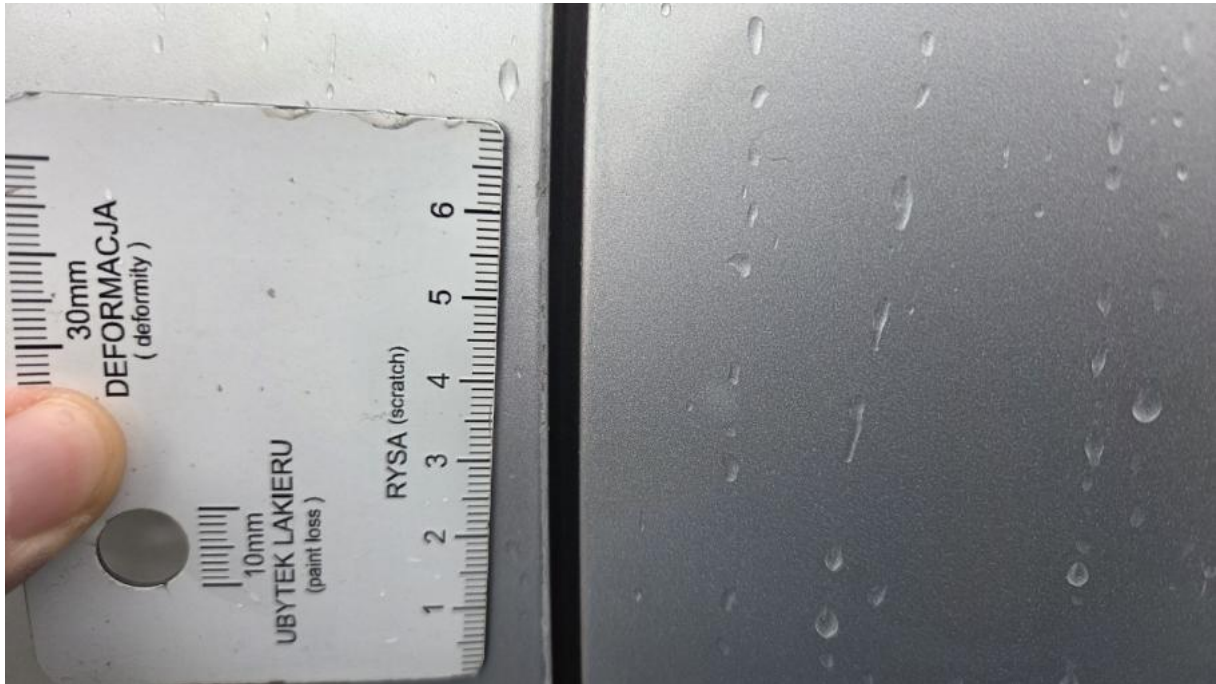
**Fot. 41**

Drzwi przed L - Rysa/odprysk 2

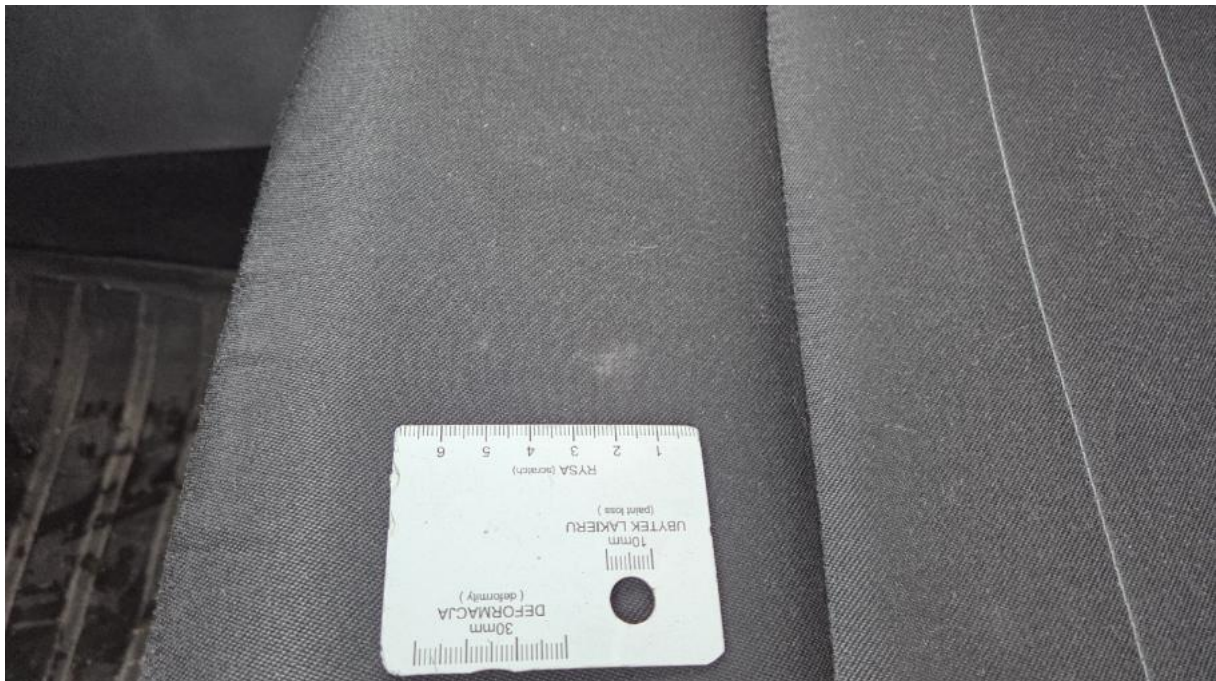
**Fot. 42**

Fotel prz. lew. - Inne 1

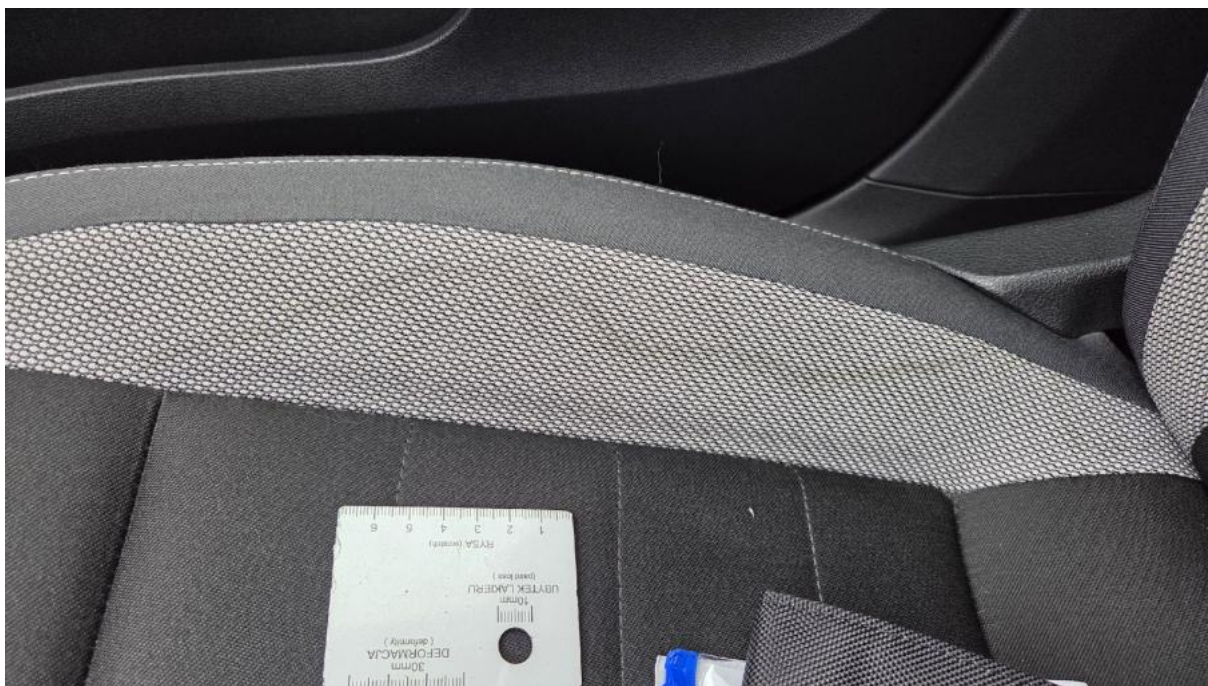
**Fot. 43**

Fotel prz. praw. - Inne 1
