## Raport z oględzin pojazdu

| Numer raportu | 216839/10/25-11401 | Data raportu | 21-10-2025 |

| Marka, model | SUZUKI Swift 13-17 |
| Numer rejestracyjny | WU9210C |

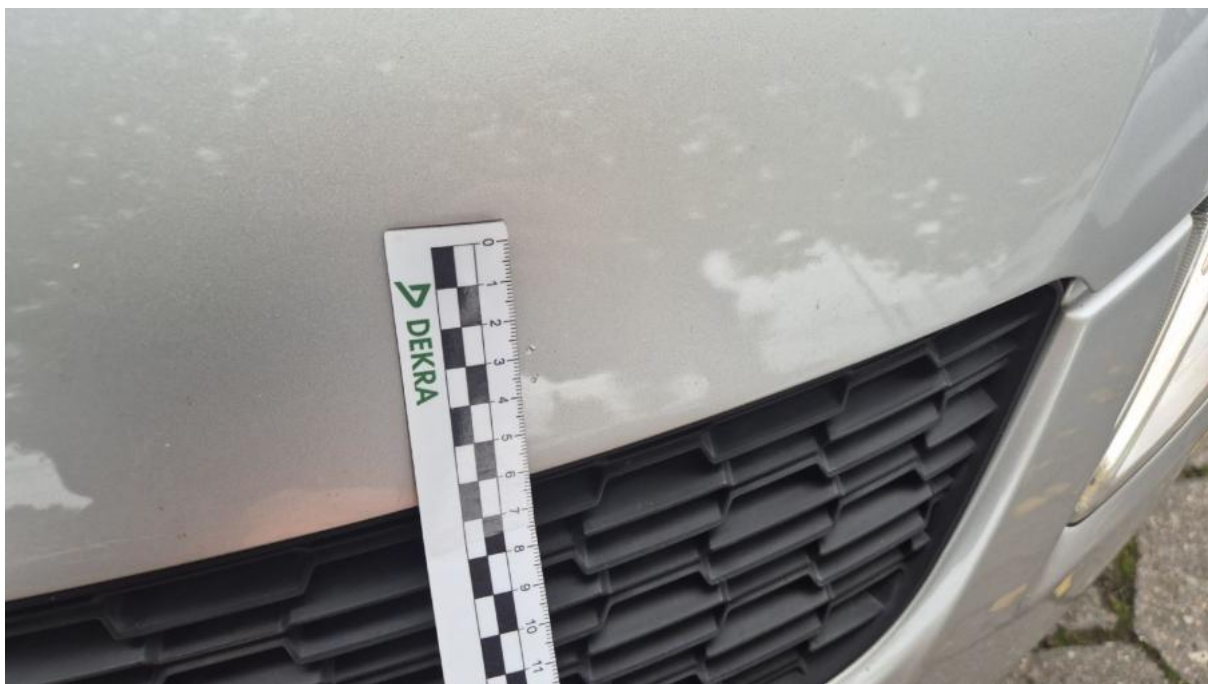
**Fot. 38**

| Poz. | Nazwa pozycji | Opis uszkodzeń | Kwalifik. | Naprawa [rbg] |
|---|---|---|---|---|
| 14 | Pokrywa przednia | rysa/odprysk, wgniecenie/odkształcenie | | |

Pokrywa komory silnika - Rysa/odprysk 1

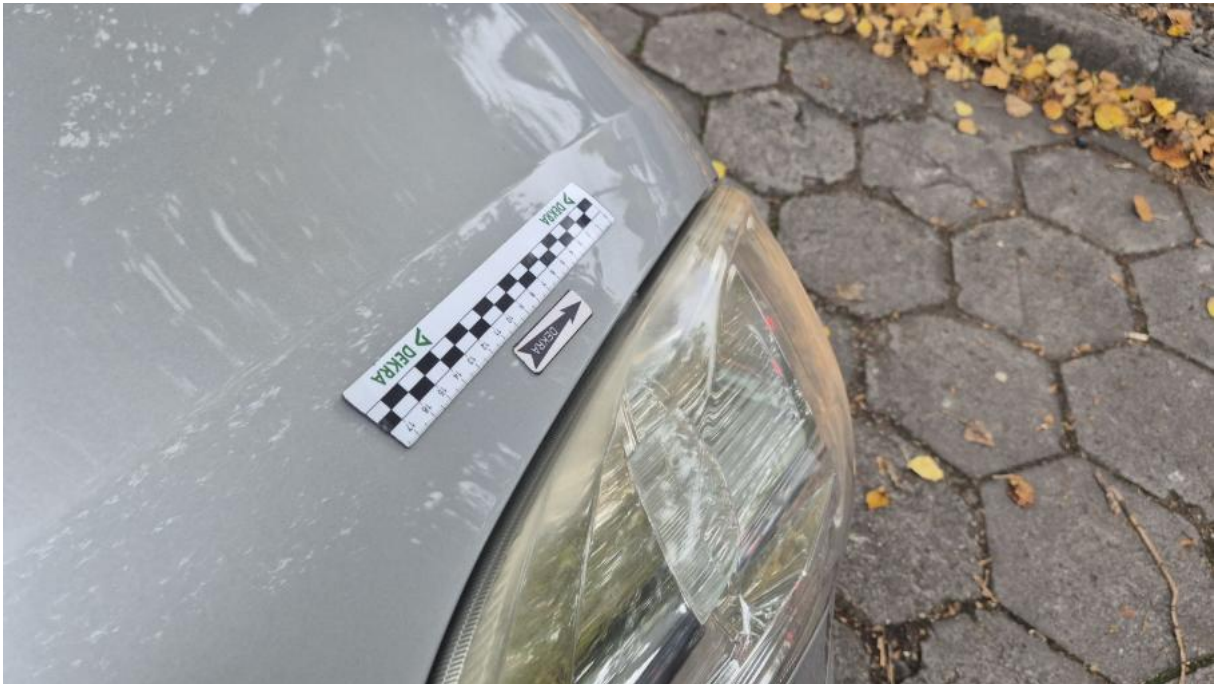
**Fot. 39**

Pokrywa komory silnika - Wgniecenie/odkształcenie 1

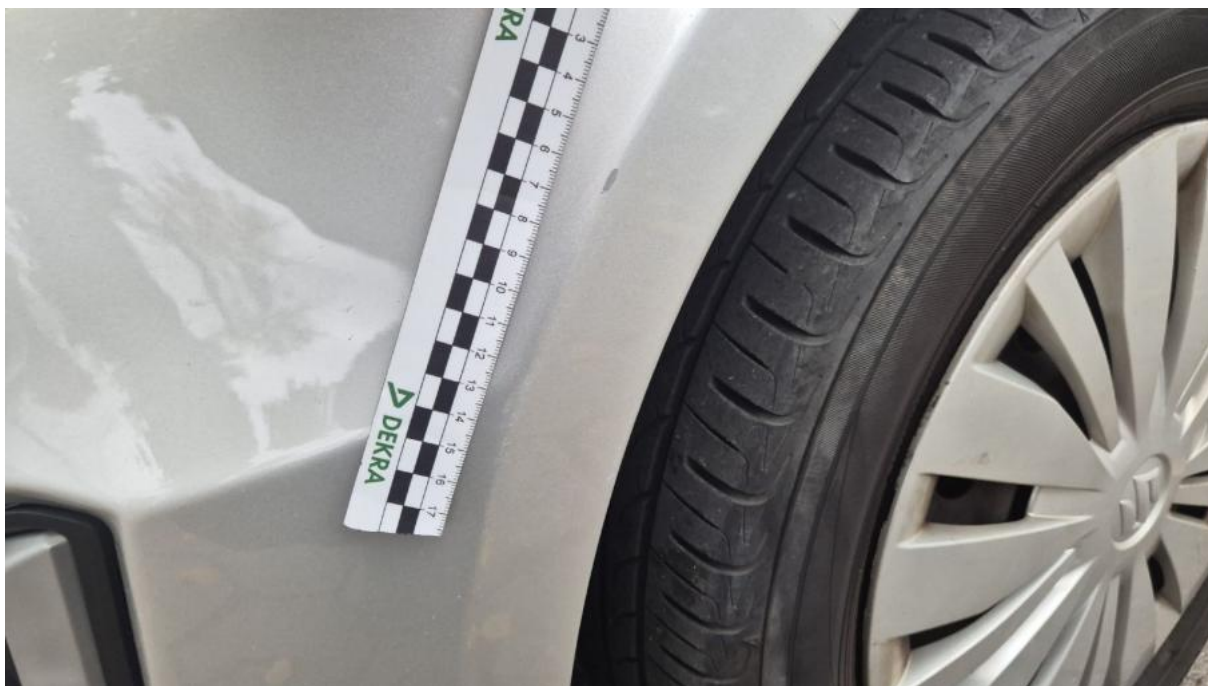
**Fot. 41**

| Poz. | Nazwa pozycji | Opis uszkodzeń | Kwalifik. | Naprawa [rbg] |
|---|---|---|---|---|
| 4 | Okładzina zderzaka przedniego | rysa/odprysk, pęknięcia powłoki lakierowej | NA | 1 |

Zderzak - Rysa/odprysk 1

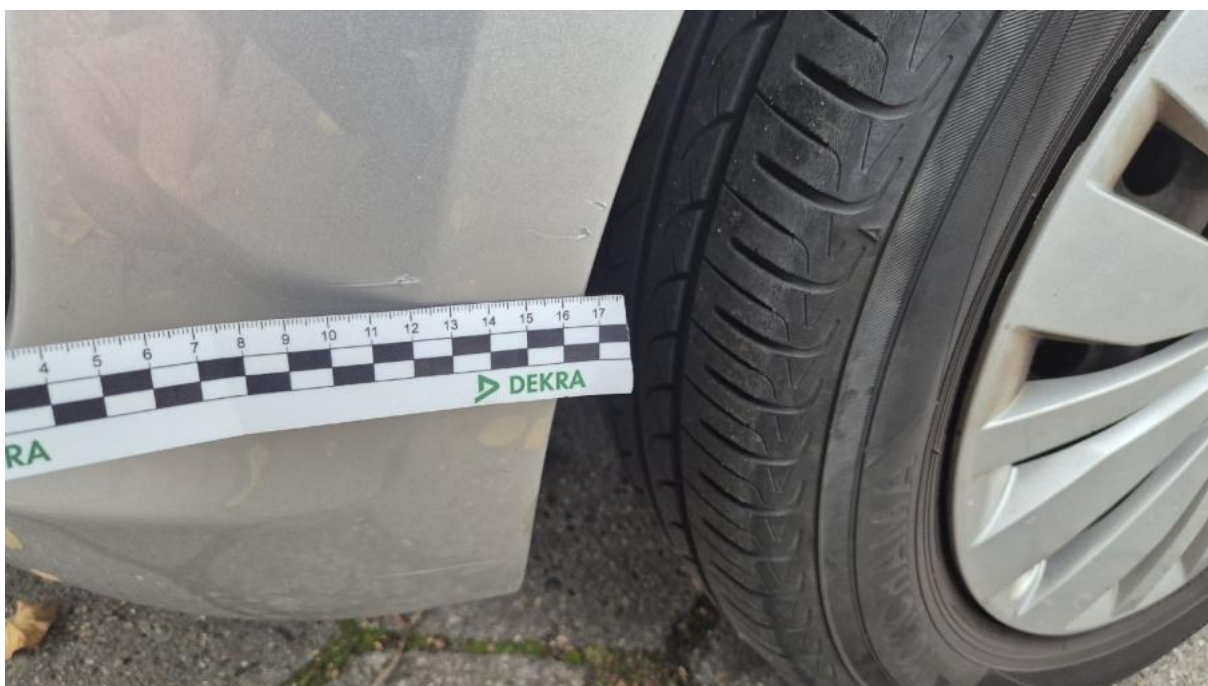
**Fot. 42**

Zderzak - Rysa/odprysk 2

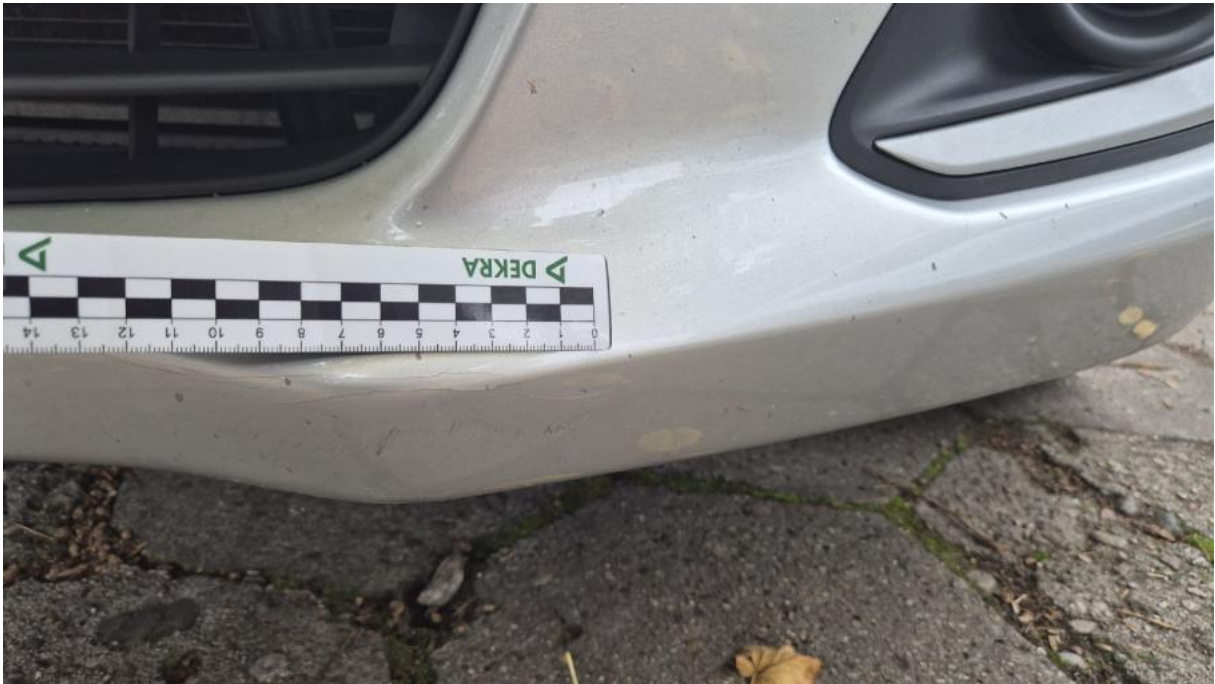
**Fot. 43**

Zderzak() - Rysa/odprysk 3

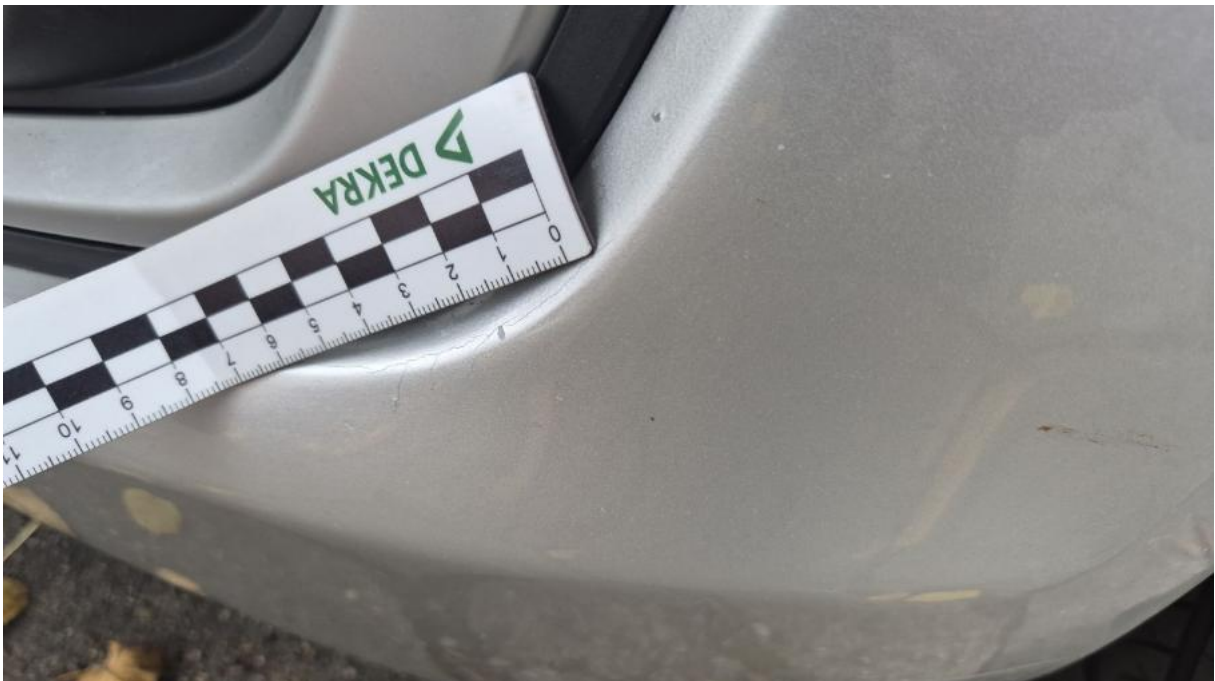
**Fot. 44**

Zderzak - Pęknięcie/rozerwanie 1

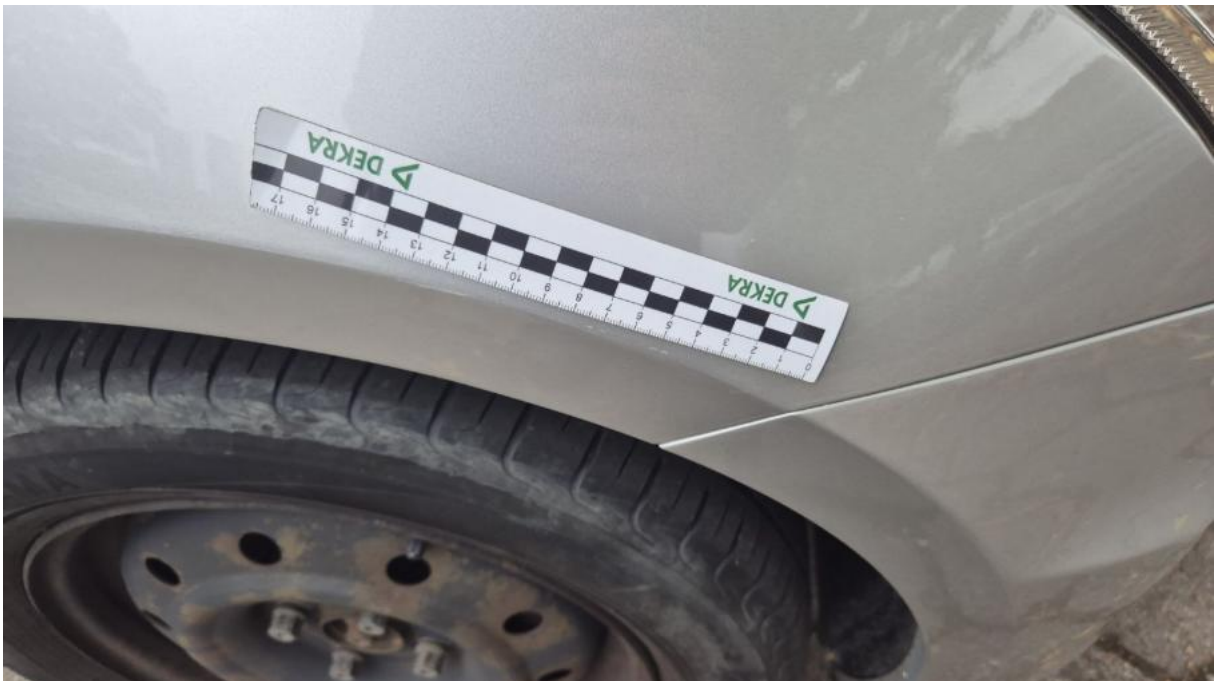
**Fot. 46**

| Poz. | Nazwa pozycji | Opis uszkodzeń | Kwalifik. | Naprawa [rbg] |
|---|---|---|---|---|
| 6 | Światnik przedni R | rysa/odprysk, wgniecenie/odkształcenie | NA | 0.7 |

Błotnik przedni P - Rysa/odprysk 1

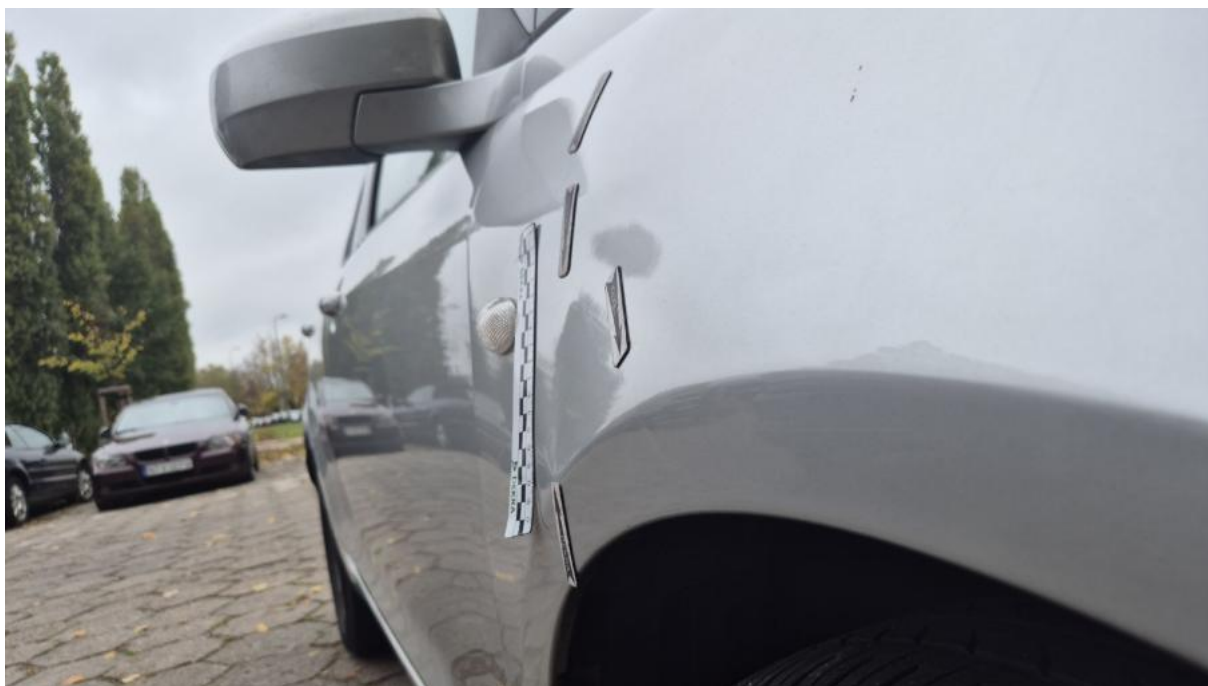
**Fot. 47**

Błotnik przedni P - Wgniecenie/odkształcenie 1

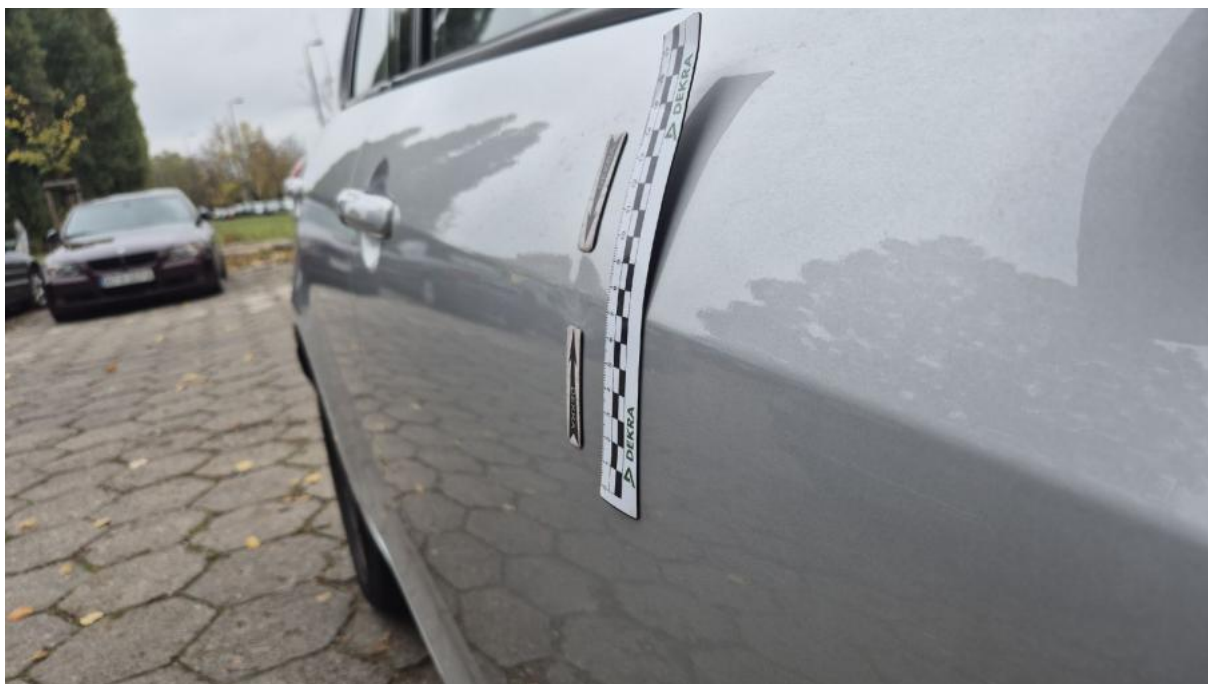
**Fot. 48**

| Poz. | Nazwa pozycji | Opis uszkodzeń | Kwalifik. | Naprawa [rbg] |
|---|---|---|---|---|
| 8 | Drzwi przednie (nieuzbrojone) R | wgniecenie/odkształcenie | NA | 0.7 |

Drzwi przednie P - Wgniecenie/odkształcenie 1

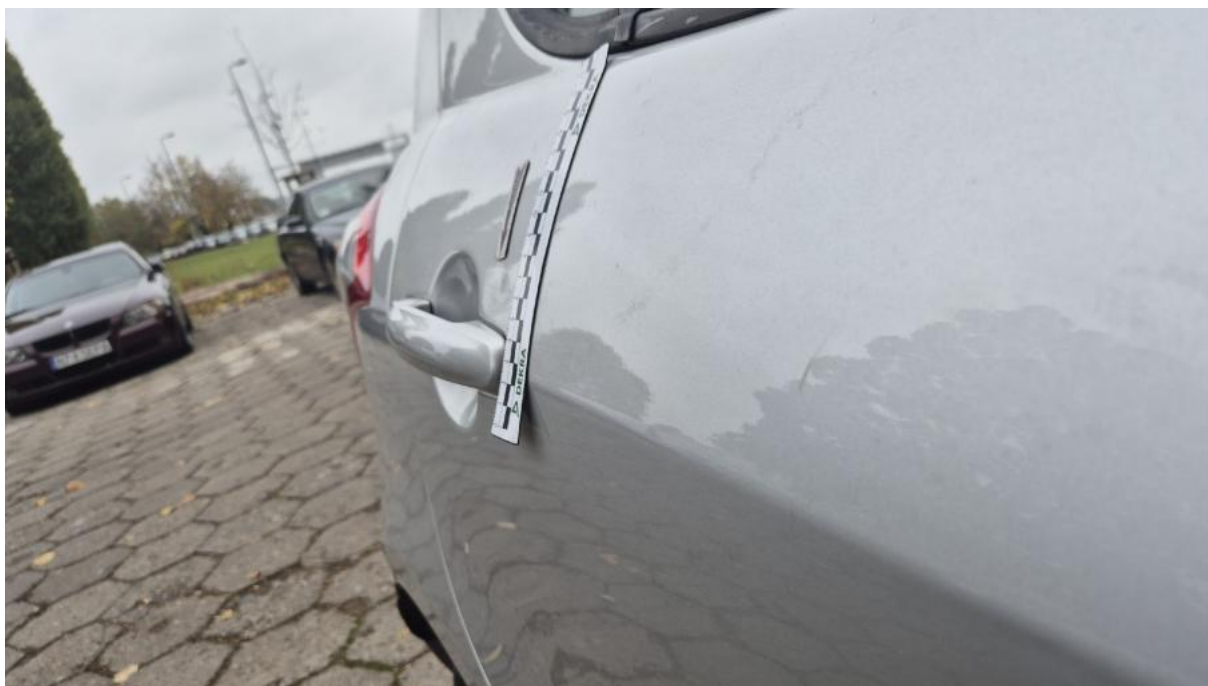
**Fot. 49**

| Poz. | Nazwa pozycji | Opis uszkodzeń | Kwalifik. | Naprawa [rbg] |
|---|---|---|---|---|
| 9 | Drzwi tylne (nieuzbrojone) R | wgniecenie/odkształcenie | NA | 0.7 |

Drzwi tylne P - Wgniecenie/odkształcenie 1

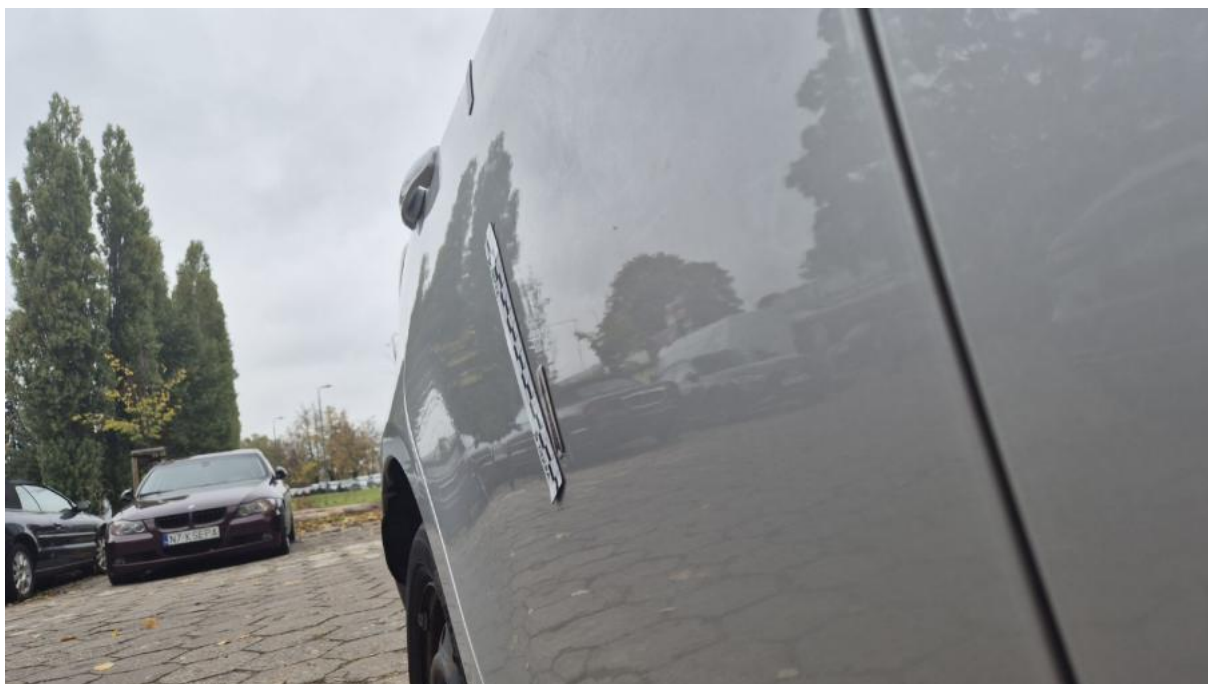
**Fot. 50**

Drzwi tylne P - Inne 1

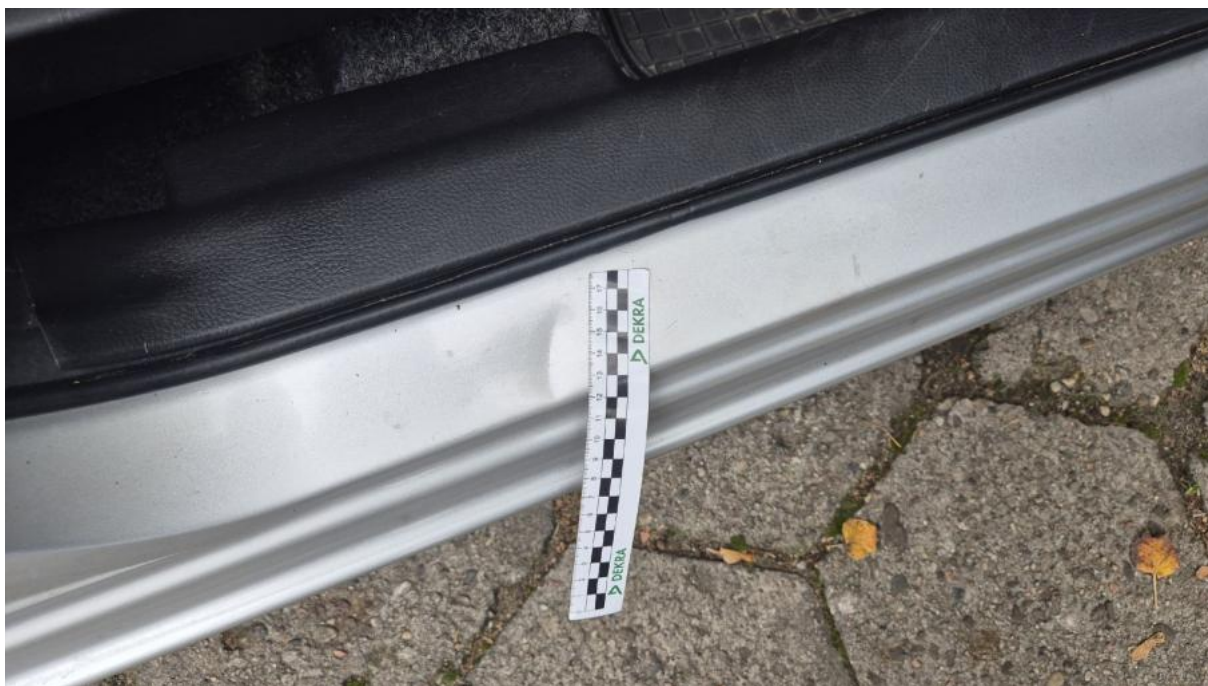
**Fot. 51**

| Poz. | Nazwa pozycji | Opis uszkodzeń | Kwalifik. | Naprawa [rbg] |
|---|---|---|---|---|
| 10 | Próg R | wgniecenie/odkształcenie | NA | 0.7 |

Próg P - Wgniecenie/odkształcenie 1

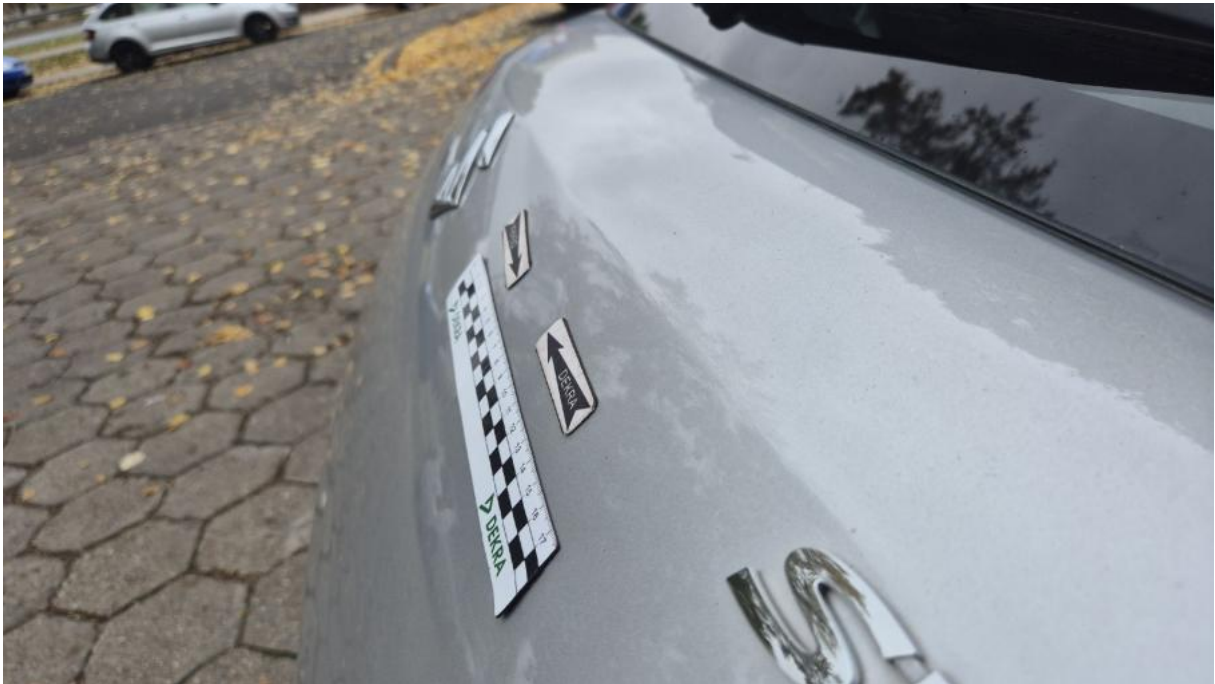
**Fot. 53**

| Poz. | Nazwa pozycji | Opis uszkodzeń | Kwalifik. | Naprawa [rbg] |
|---|---|---|---|---|
| 12 | Pokrywa tylna | wgniecenie/odkształcenie | NA | 0.7 |

Pokrywy bagażnika - Wgniecenie/odkształcenie 1

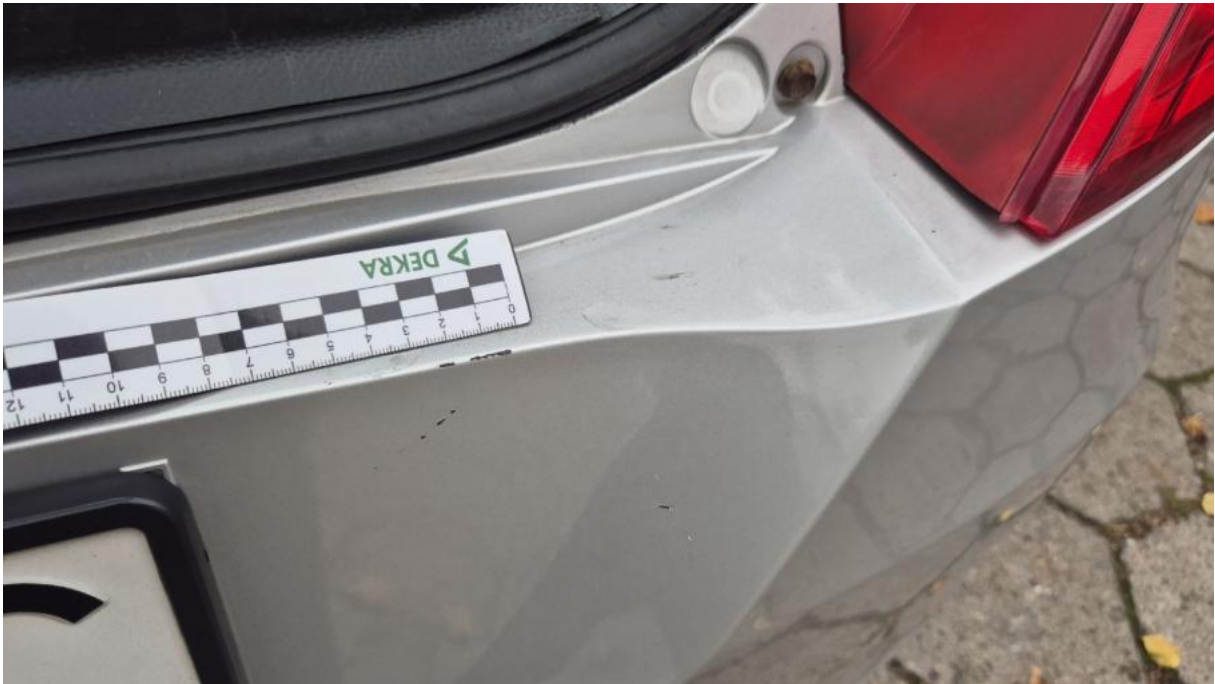
**Fot. 55**

| Poz. | Nazwa pozycji | Opis uszkodzeń | Kwalifik. | Naprawa [rbg] |
|---|---|---|---|---|
| 11 | Okładzina zderzaka tylnego | rysa/odprysk, wgniecenie/odkształcenie, pęknięcia powłoki lakierowej | NA | 1.2 |

Zderzak tylny - Rysa/odprysk 1

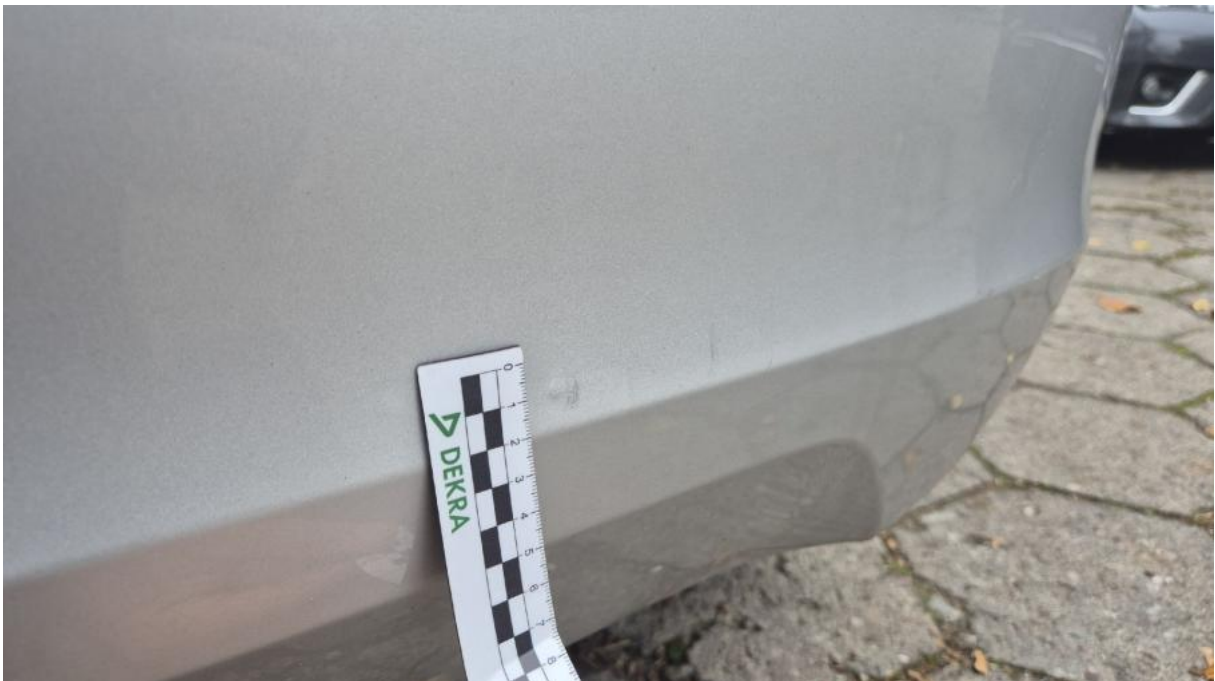
**Fot. 56**

Zderzak tylny - Wgniecenie/odkształcenie 1

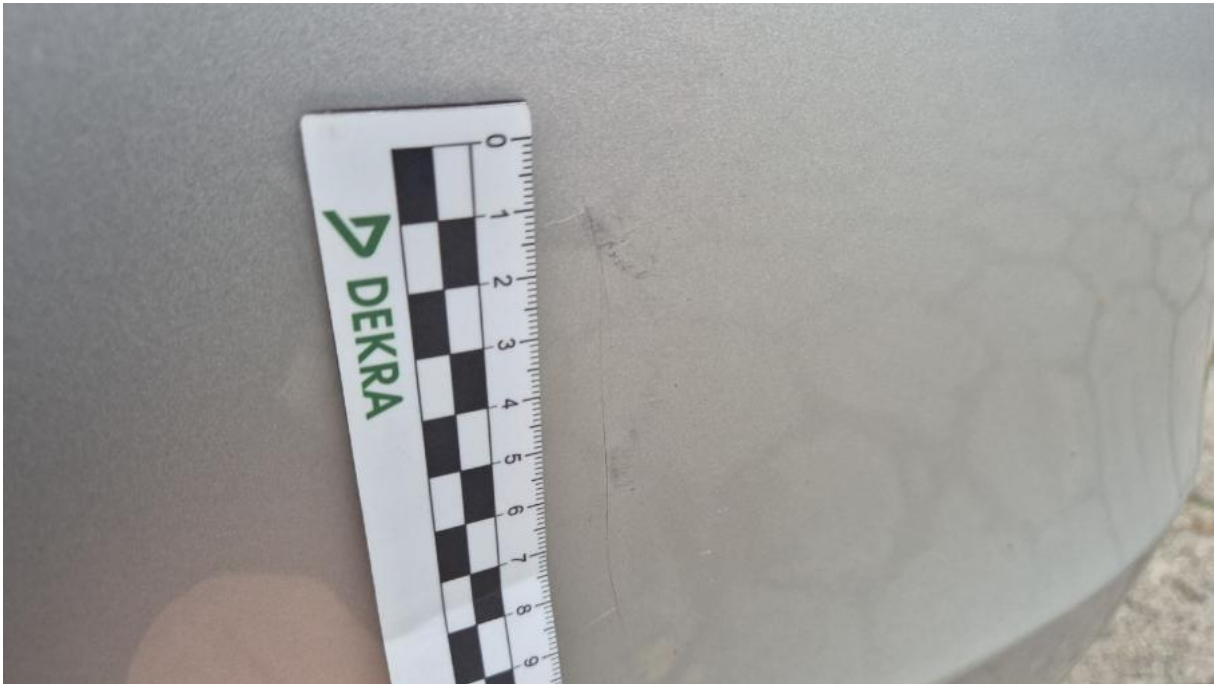
**Fot. 57**

Zderzak tylny - Pęknięcie/rozerwanie 1

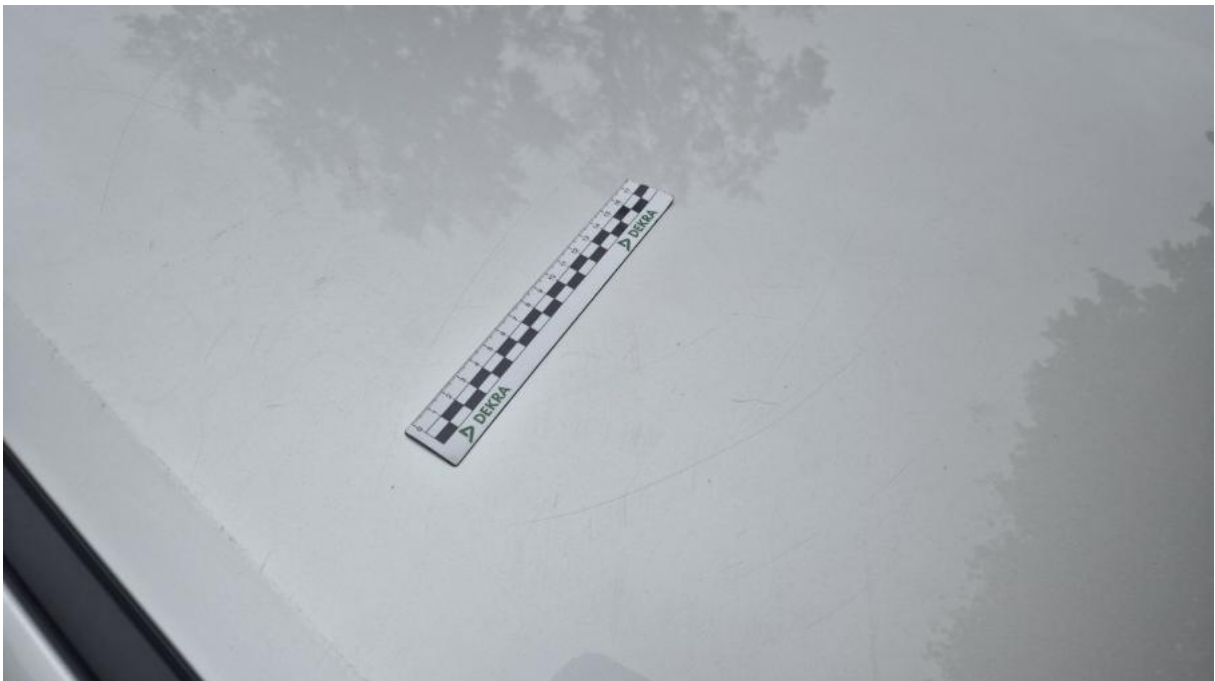
**Fot. 58**

| Poz. | Nazwa pozycji | Opis uszkodzeń | Kwalifik. | Naprawa [rbg] |
|---|---|---|---|---|
| 7 | Dach | rysa/odprysk, wgniecenie/odkształcenie | NA | 0.3 |

Dach - Rysa/odprysk 1

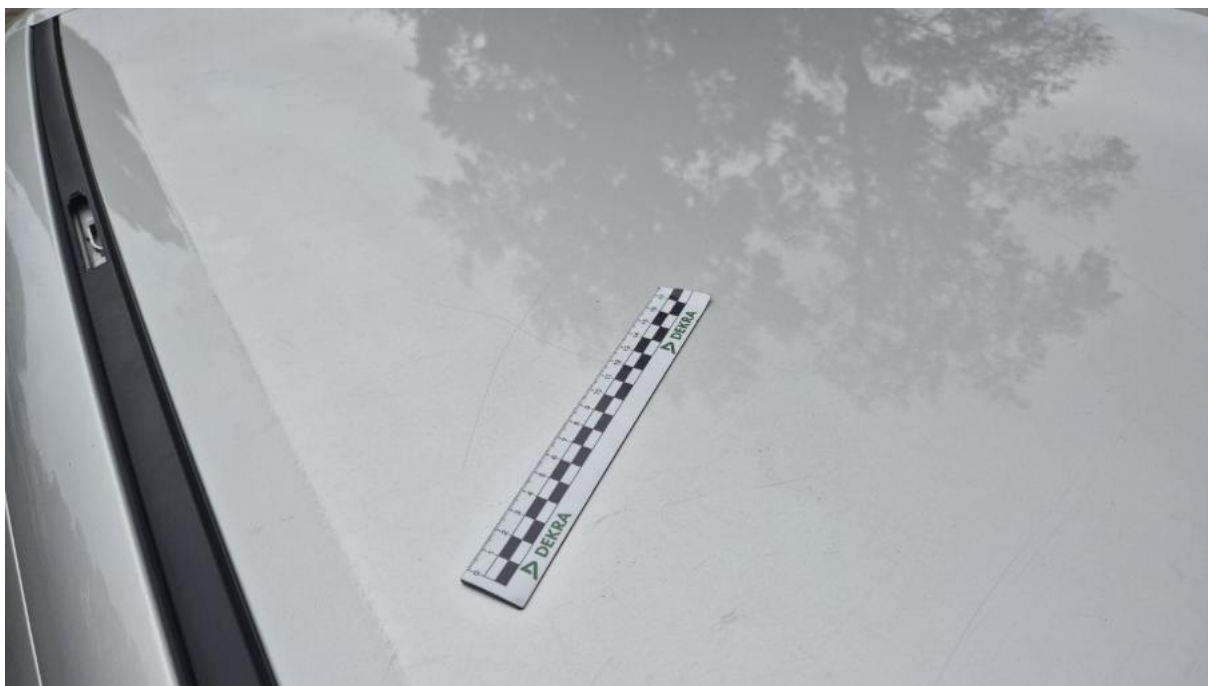
**Fot. 59**

Dach - Rysa/odprysk 2

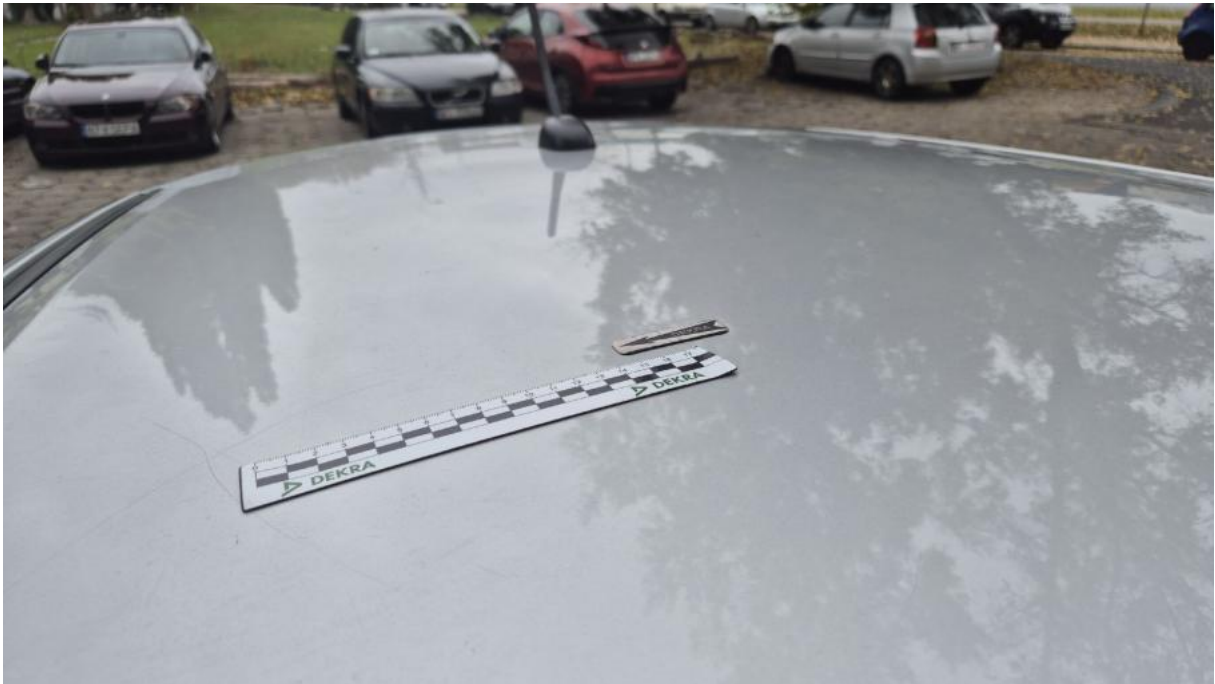
**Fot. 61**

Dach - Wgniecenie/odkształcenie 1

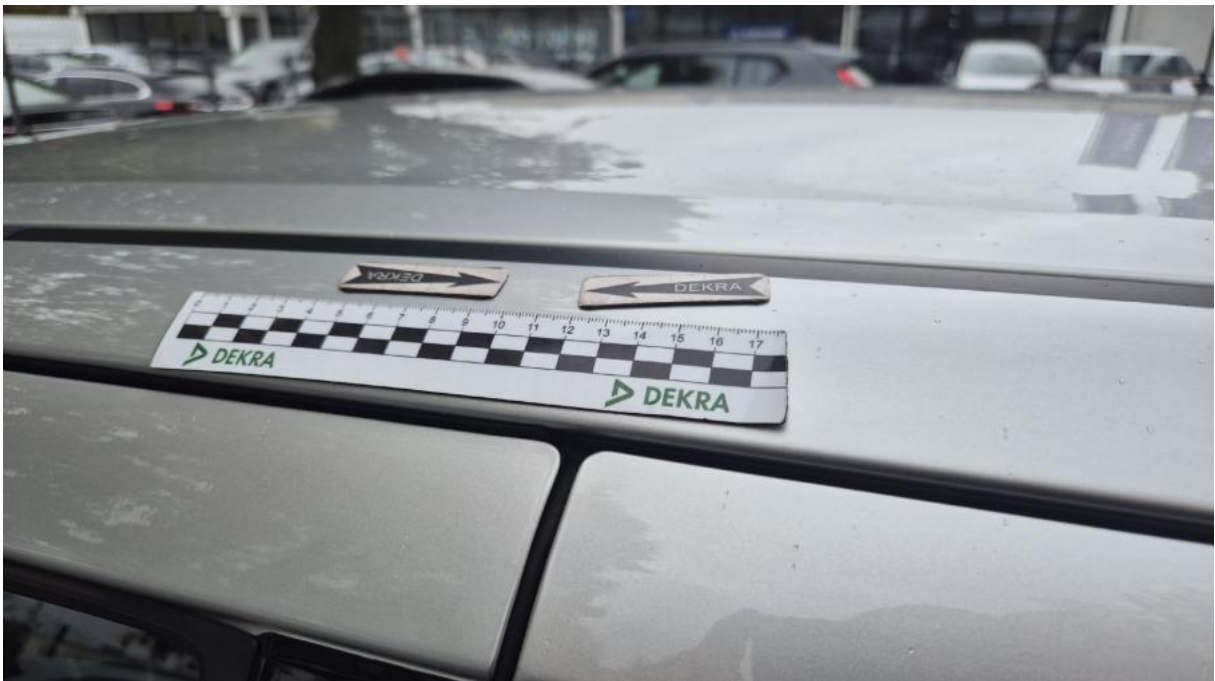
**Fot. 62**

| Poz. | Nazwa pozycji | Opis uszkodzeń | Kwalifik. | Naprawa [rbg] |
|---|---|---|---|---|
| 20 | Rama dachu L | wgniecenie/odkształcenie | | |

Rama dachu L - Wgniecenie/odkształcenie 1

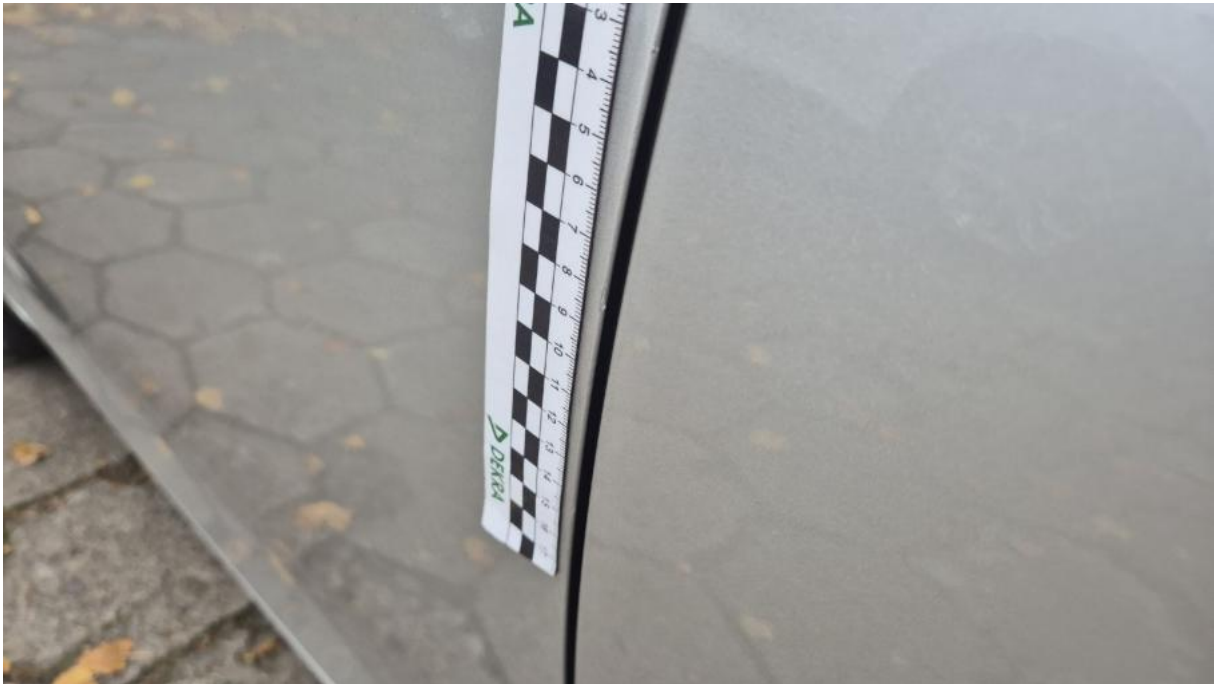
**Fot. 63**

| Poz. | Nazwa pozycji | Opis uszkodzeń | Kwalifik. | Naprawa [rbg] |
|---|---|---|---|---|
| 16 | Drzwi przednie (nieuzbrojone) L | rysa/odprysk | | |

Drzwi przed L - Rysa/odprysk 1

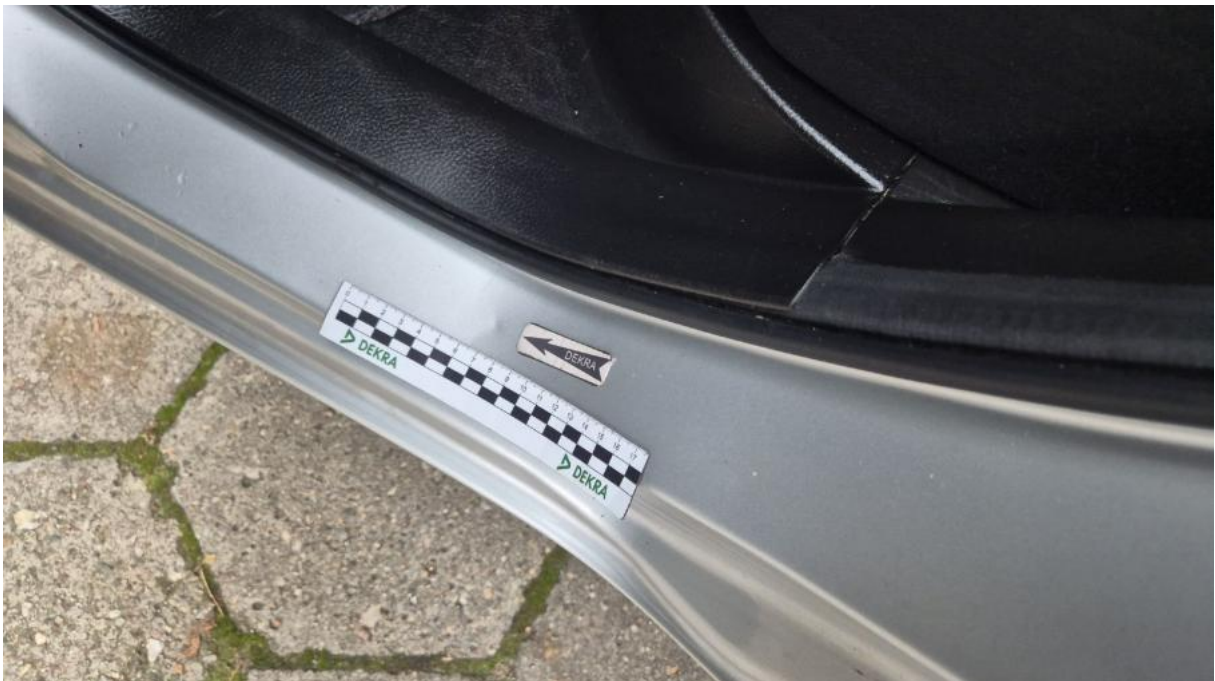
**Fot. 64**

| Poz. | Nazwa pozycji | Opis uszkodzeń | Kwalifik. | Naprawa [rbg] |
|---|---|---|---|---|
| 17 | Próg L | rysa/odprysk, wgniecenie/odkształcenie | | |

Próg L - Wgniecenie/odkształcenie 1

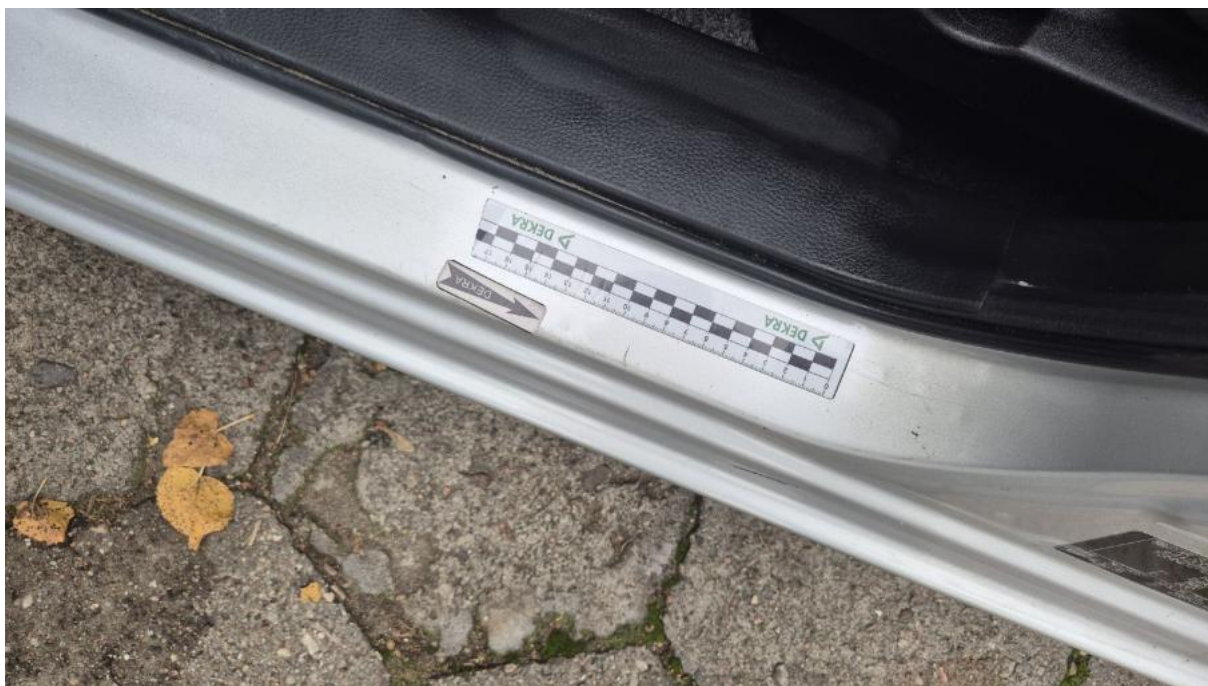
**Fot. 65**

Próg L - Wgniecenie/odkształcenie 2

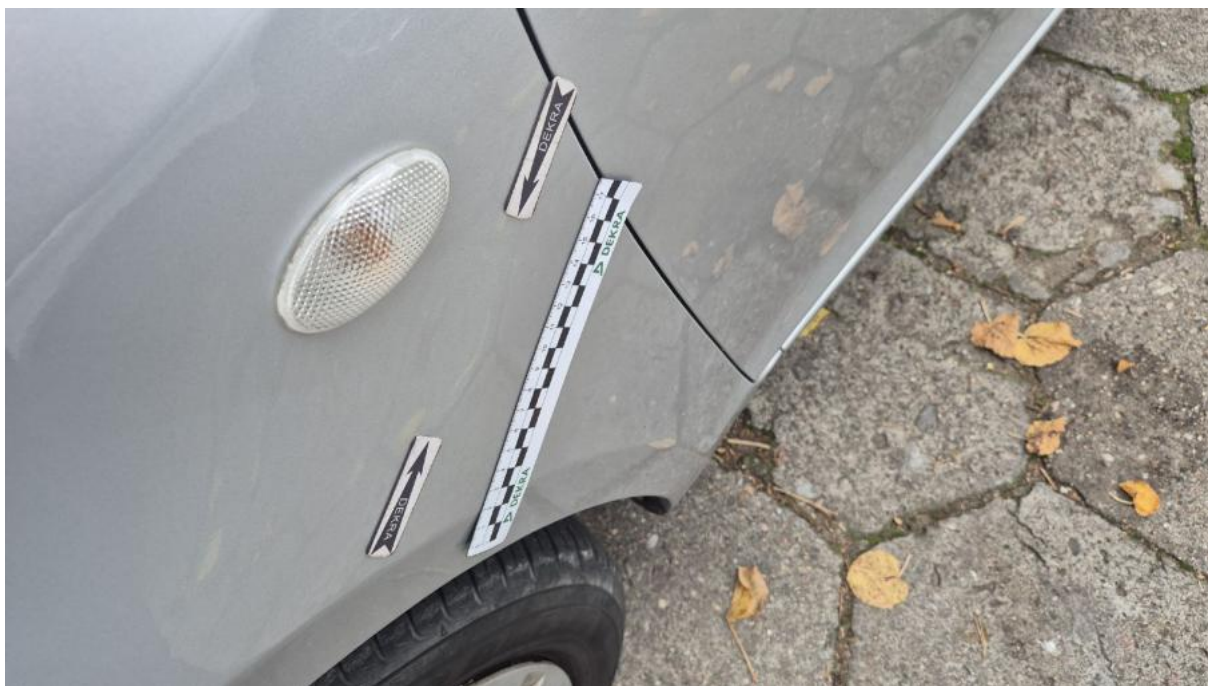
**Fot. 67**

| Poz. | Nazwa pozycji | Opis uszkodzeń | Kwalifik. | Naprawa [rbg] |
|---|---|---|---|---|
| 5 | Światnik przedni L | wgniecenie/odkształcenie | NA | 1 |

Błotnik przedni L - Wgniecenie/odkształcenie 1

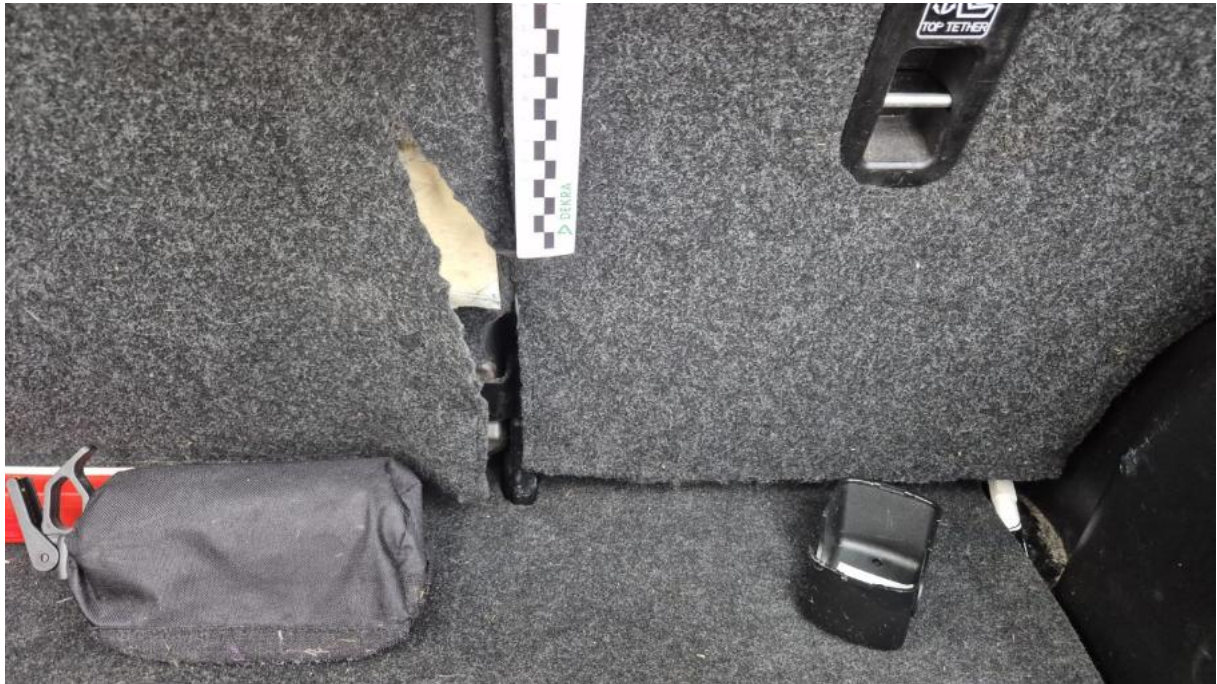
**Fot. 69**

| Poz. | Nazwa pozycji | Opis uszkodzeń | Kwalifik. | Naprawa [rbg] |
|---|---|---|---|---|
| 3 | Tapicerka oparcia 2.rząd | rozerwanie | WY | 0.8 |

Kanapa tyl. - Pęknięcie/rozerwanie 1

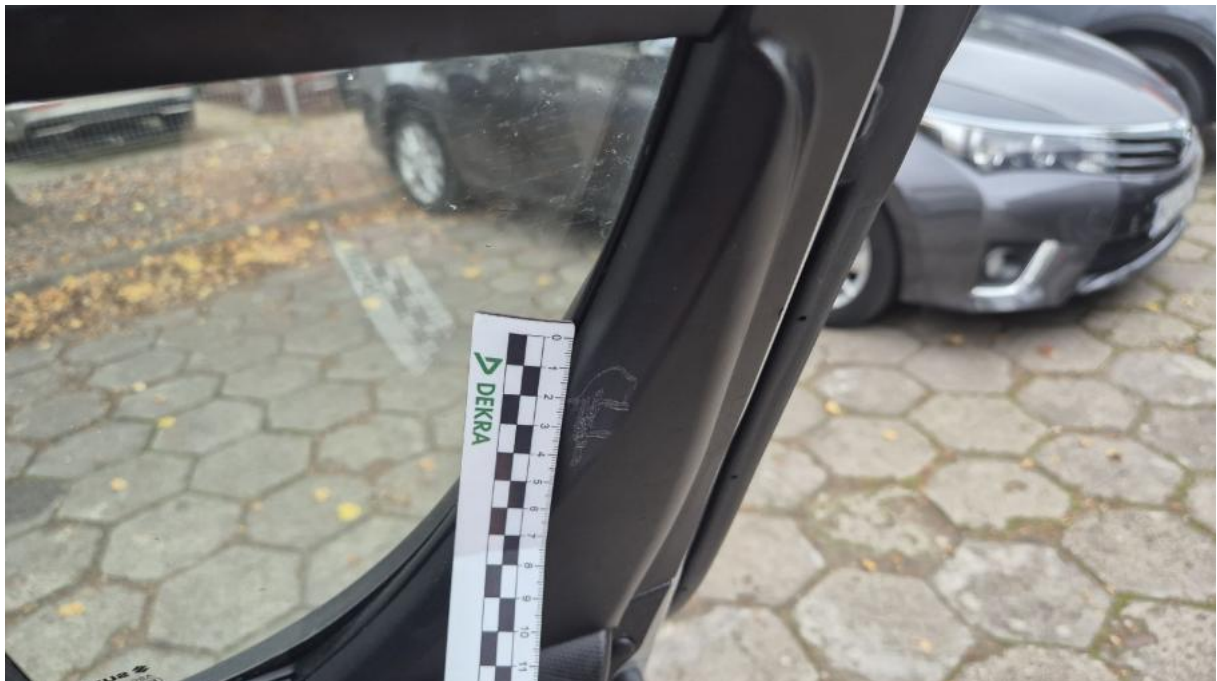
**Fot. 70**

Tapicerka drzwi tylnych P - Rysa/odprysk 1
