## Raport z oględzin pojazdu

| Numer raportu | 216839/10/25-11401 | Data raportu | 21-10-2025 |

| Marka, model | SUZUKI Swift 13-17 |
| Numer rejestracyjny | WU9210C |

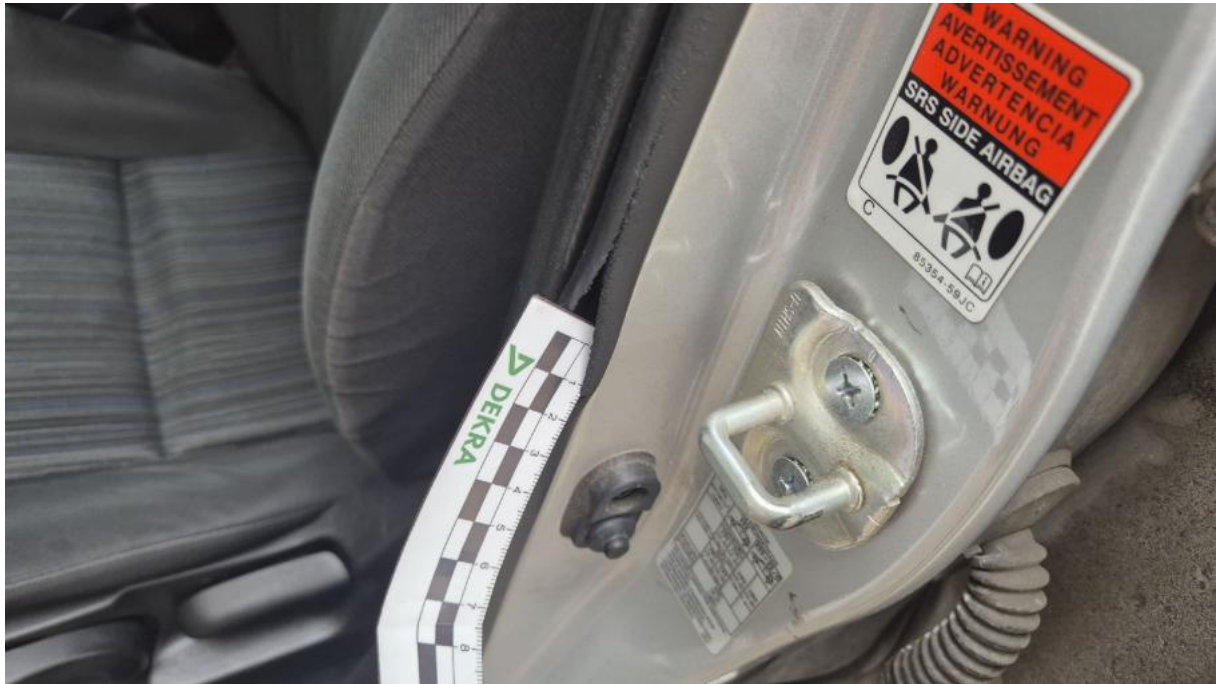
**Fot. 71**

| Poz. | Nazwa pozycji | Opis uszkodzeń | Kwalifik. | Naprawa [rbg] |
|---|---|---|---|---|
| 2 | Uszczelka drzwi wewnętrz. L | rozerwanie | WY | 0.2 |

Uszczelka drzwi przednich L - Pęknięcie/rozerwanie 1

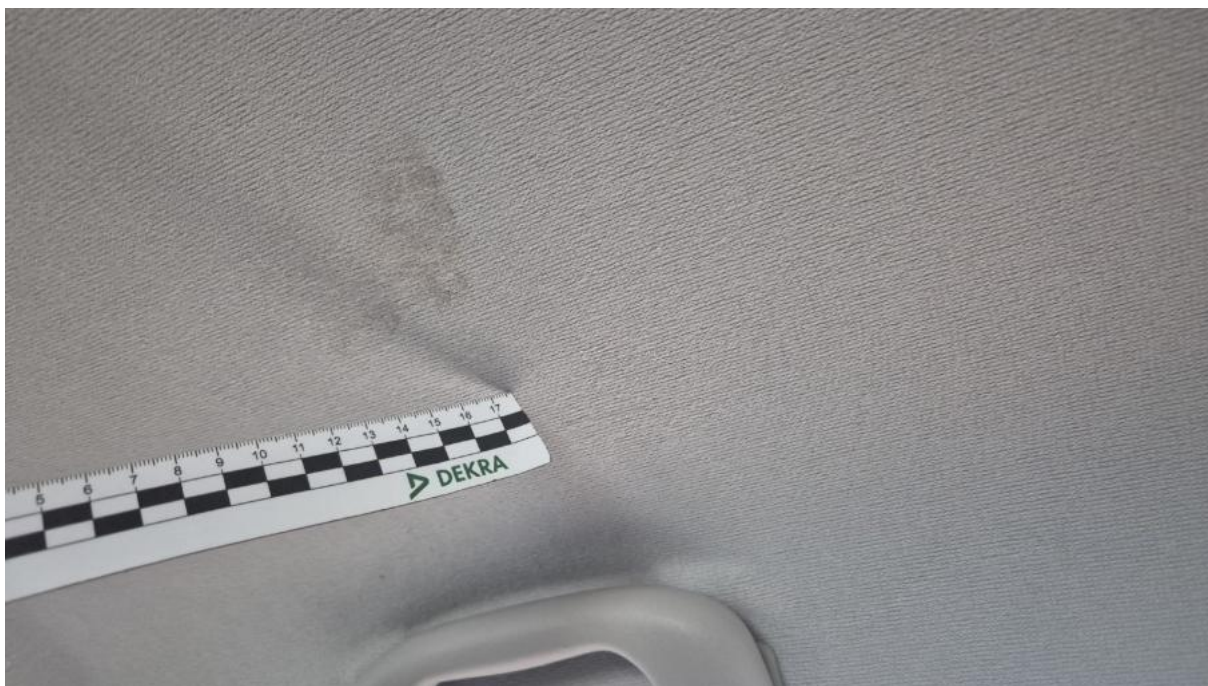
**Fot. 73**

Podsufitka - Inne 1
