## Raport z oględzin pojazdu

| Numer raportu | 217108/11/25-11401 | Data raportu | 18-11-2025 |

| Marka, model | HYUNDAI Tucson 15-19 |
| Numer rejestracyjny | DW5S325 |

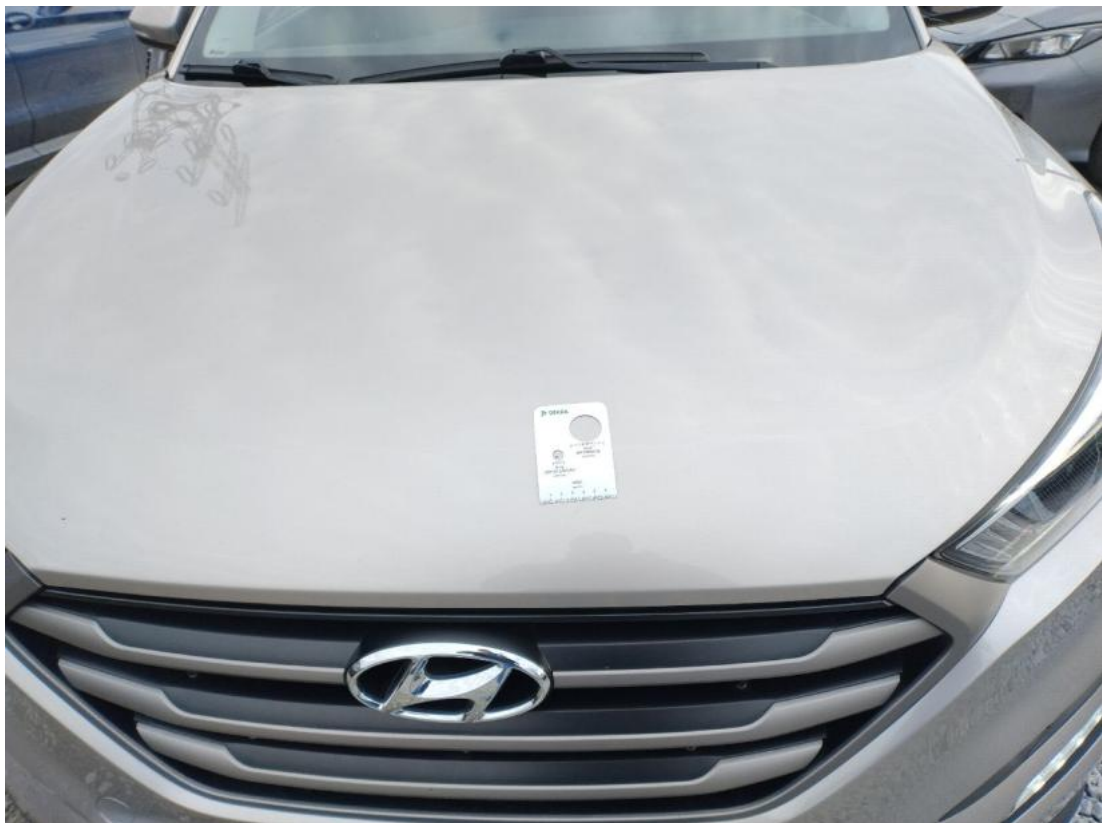
**Fot. 38**  
Pokrywa komory silnika - zdjęcie poglądowe 1

| 1 | Pokrywa przednia | rysa/odprysk, ślady korozji | NA | 0.5 |

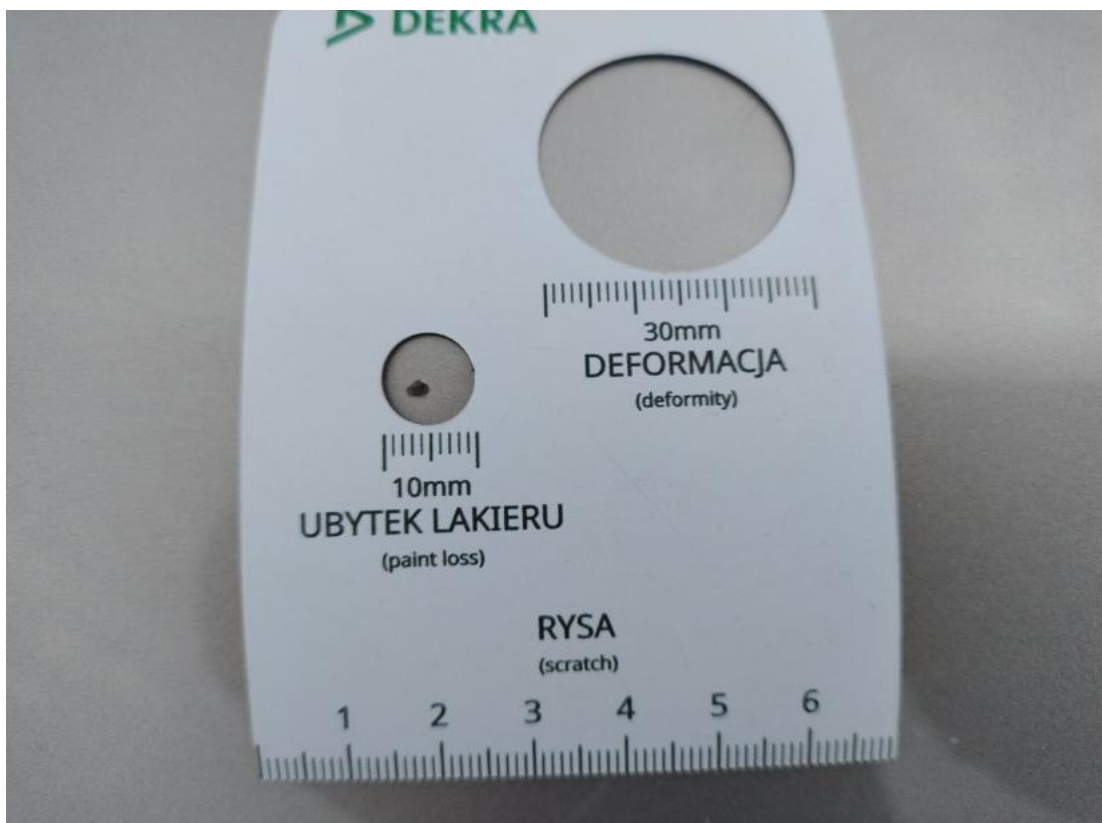
**Fot. 40**

Pokrywa komory silnika - Rysa/odprysk 1

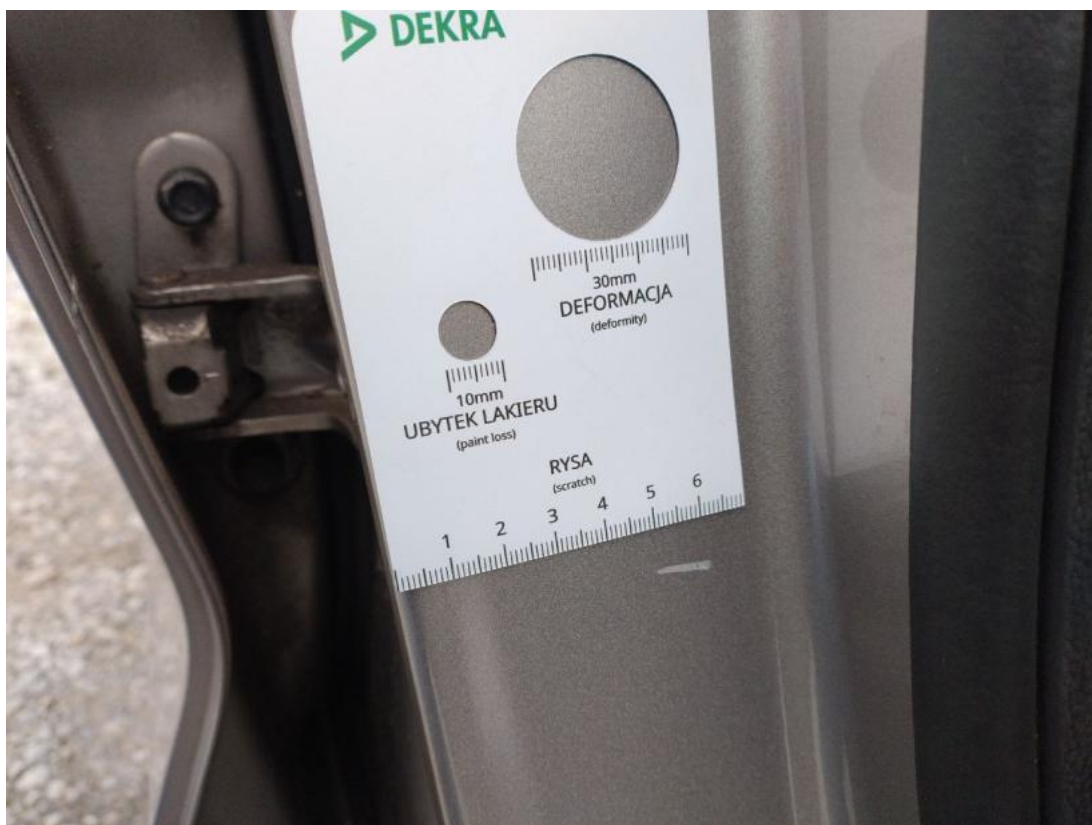
**Fot. 43**

Próg P - Rysa/odprysk 1

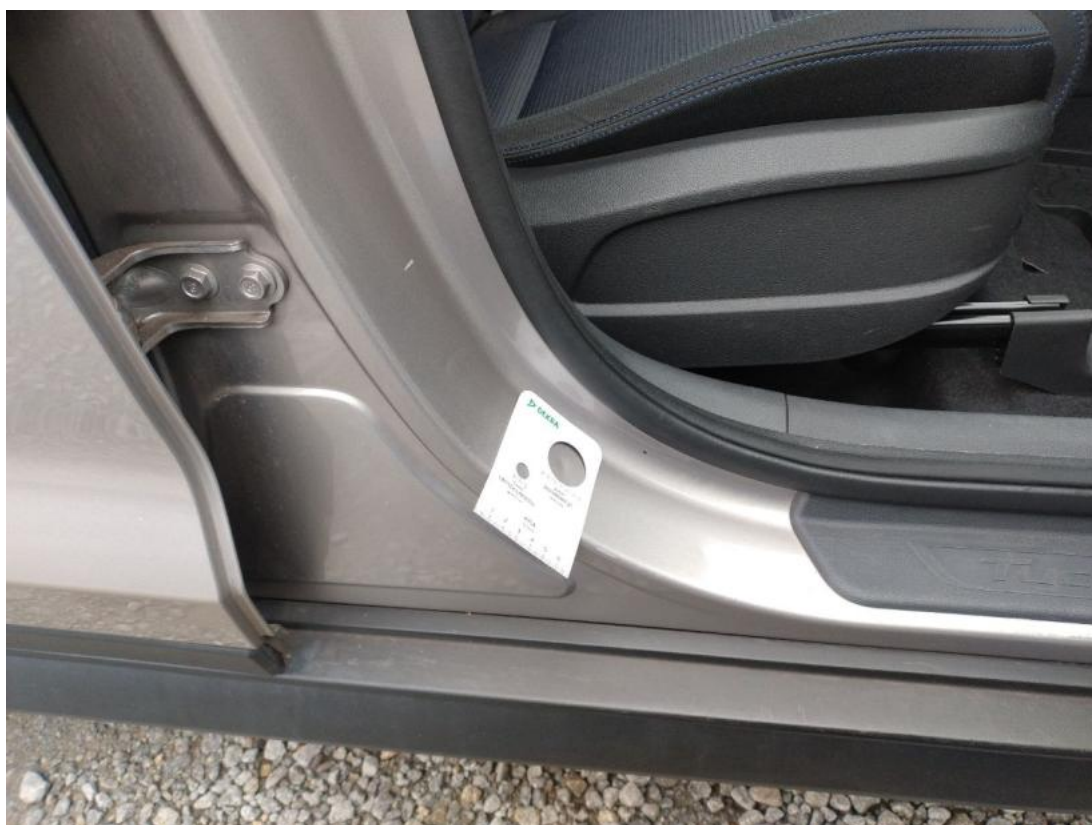
**Fot. 44**

Próg P - Rysa/odprysk 2

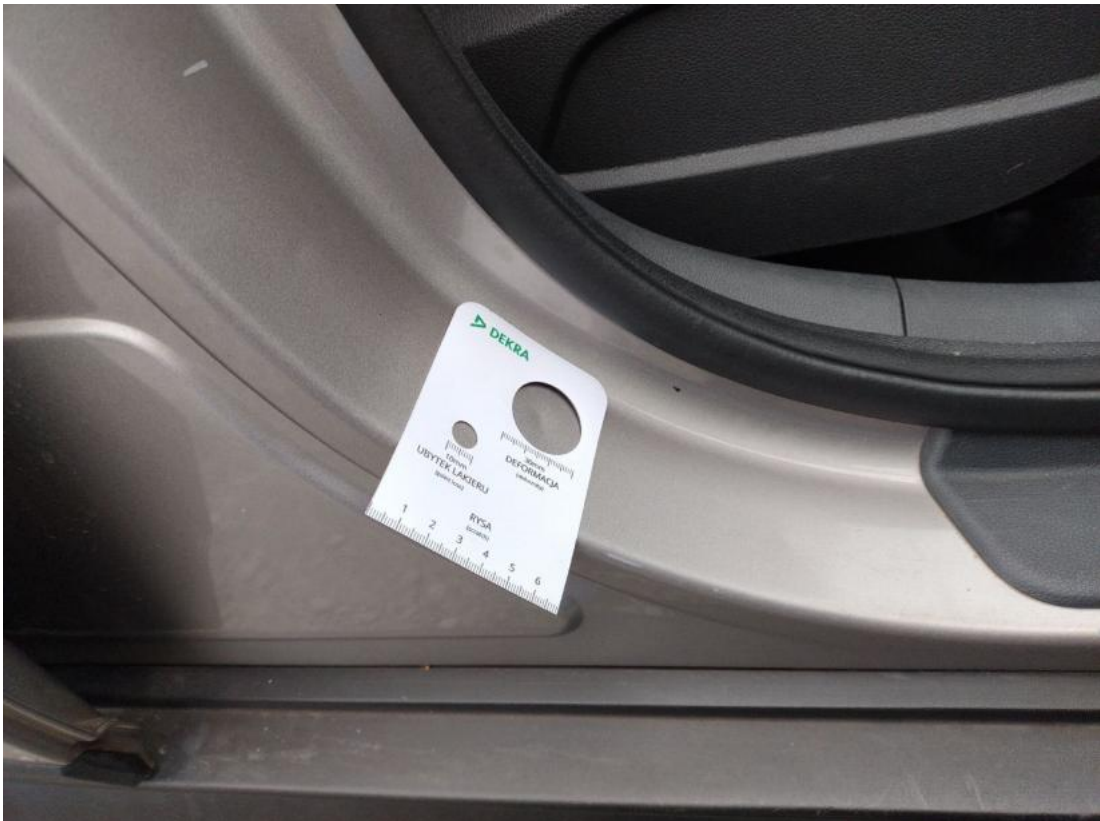
**Fot. 45**

Próg P() - Rysa/odprysk 3

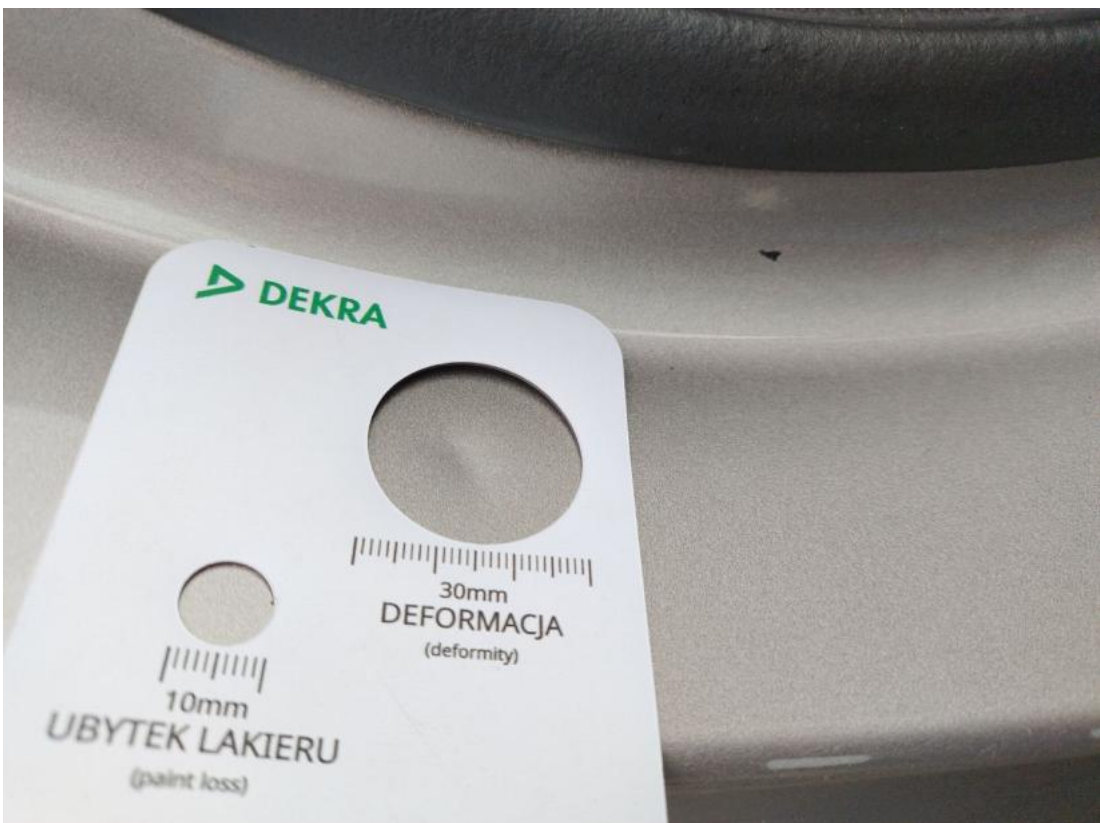
**Fot. 46**

Próg P - Wgniecenie/odkształcenie 1

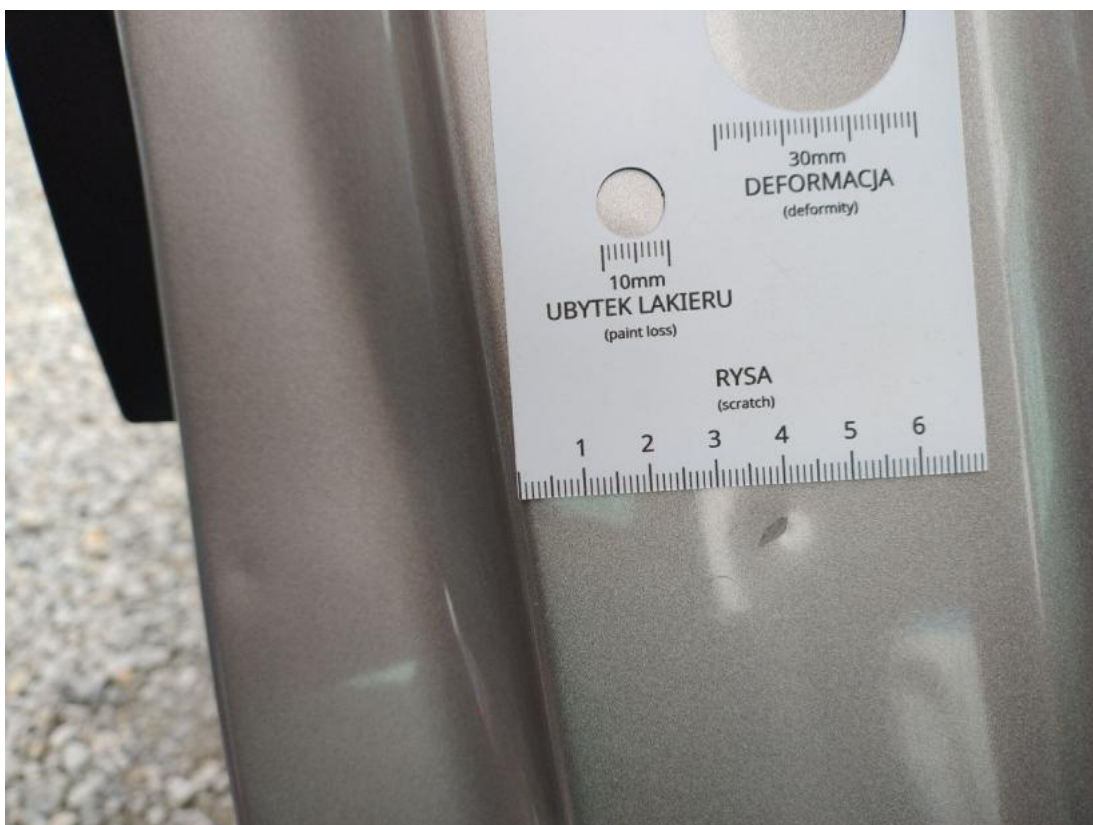
**Fot. 48**

| 5 | Błotnik tylny R | rysa/odprysk, wgniecenie/odkształcenie | | |

Błotnik tylny P / Ściana boczna P - Rysa/odprysk 1

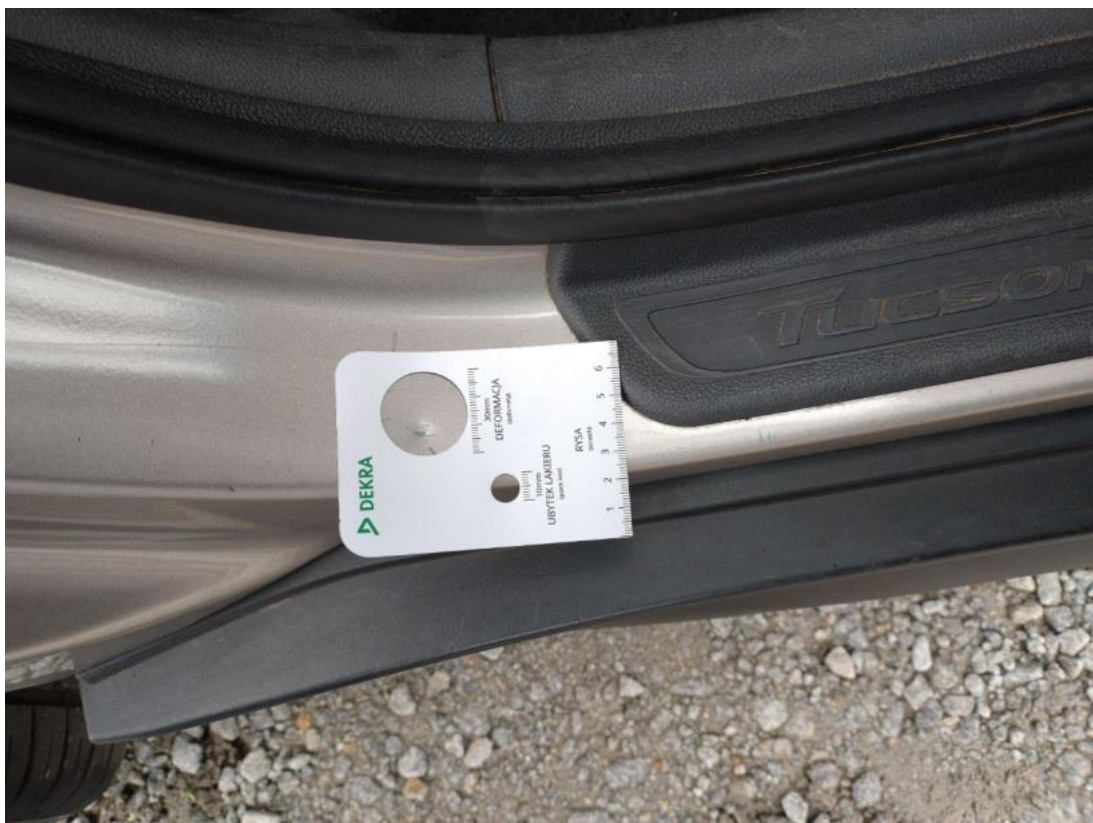
**Fot. 49**

Błotnik tylny P / Ściana boczna P - Rysa/odprysk 2

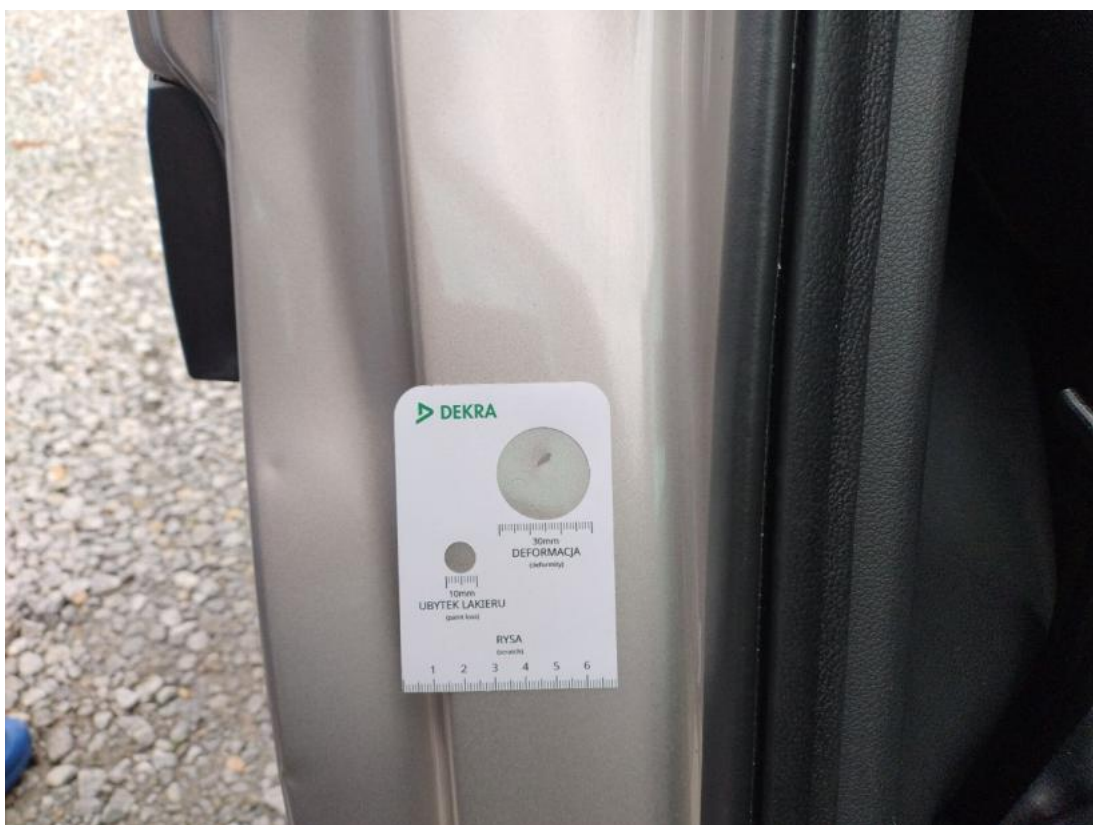
**Fot. 50**

Błotnik tylny P / Ściana boczna P() - Rysa/odprysk 3

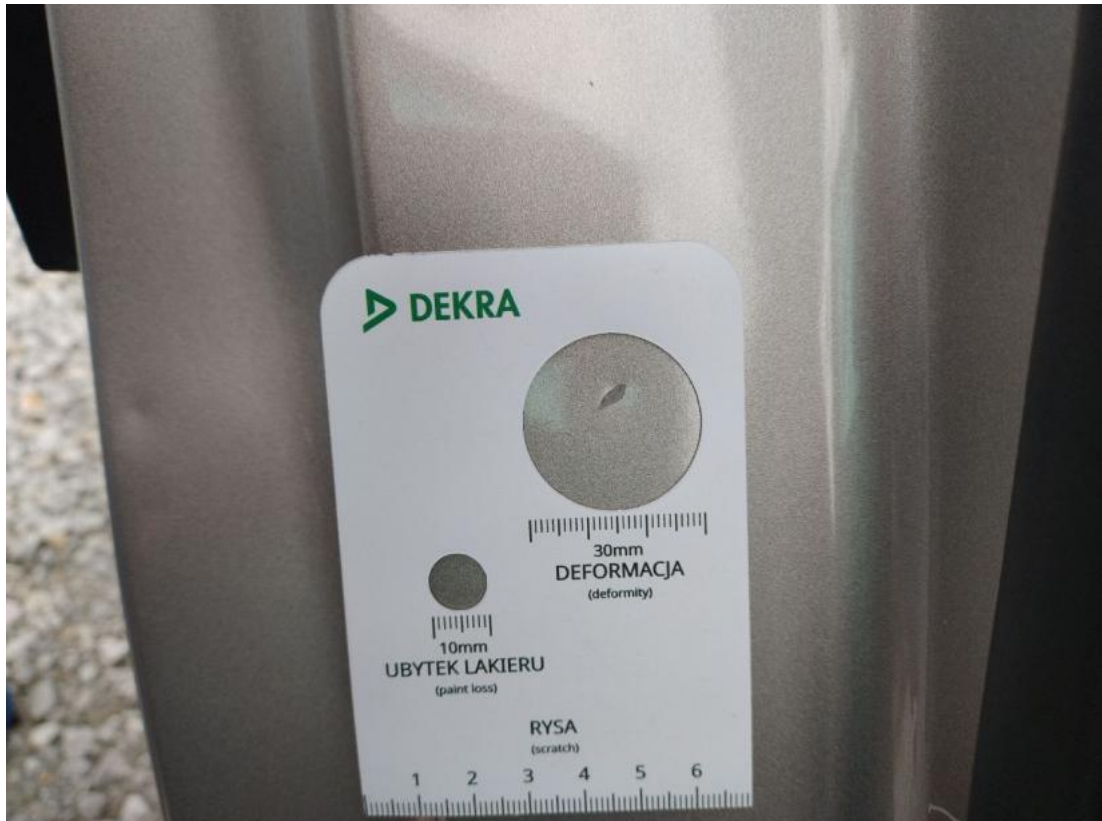
**Fot. 51**

Błotnik tylny P / Ściana boczna P - Wgniecenie/odkształcenie 1

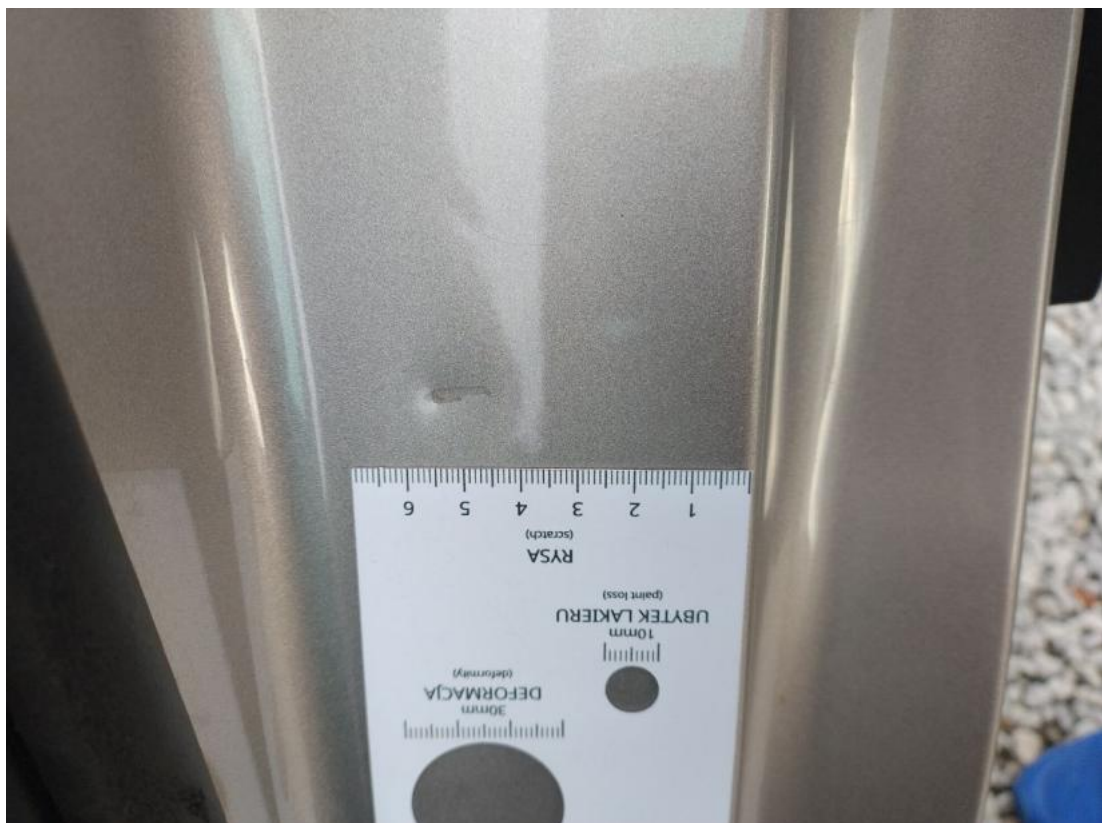
**Fot. 52**

| 4 | Błotnik tylny L | rysa/odprysk, wgniecenie/odkształcenie | | |

Błotnik tylny L / Ściana boczna L - Rysa/odprysk 1

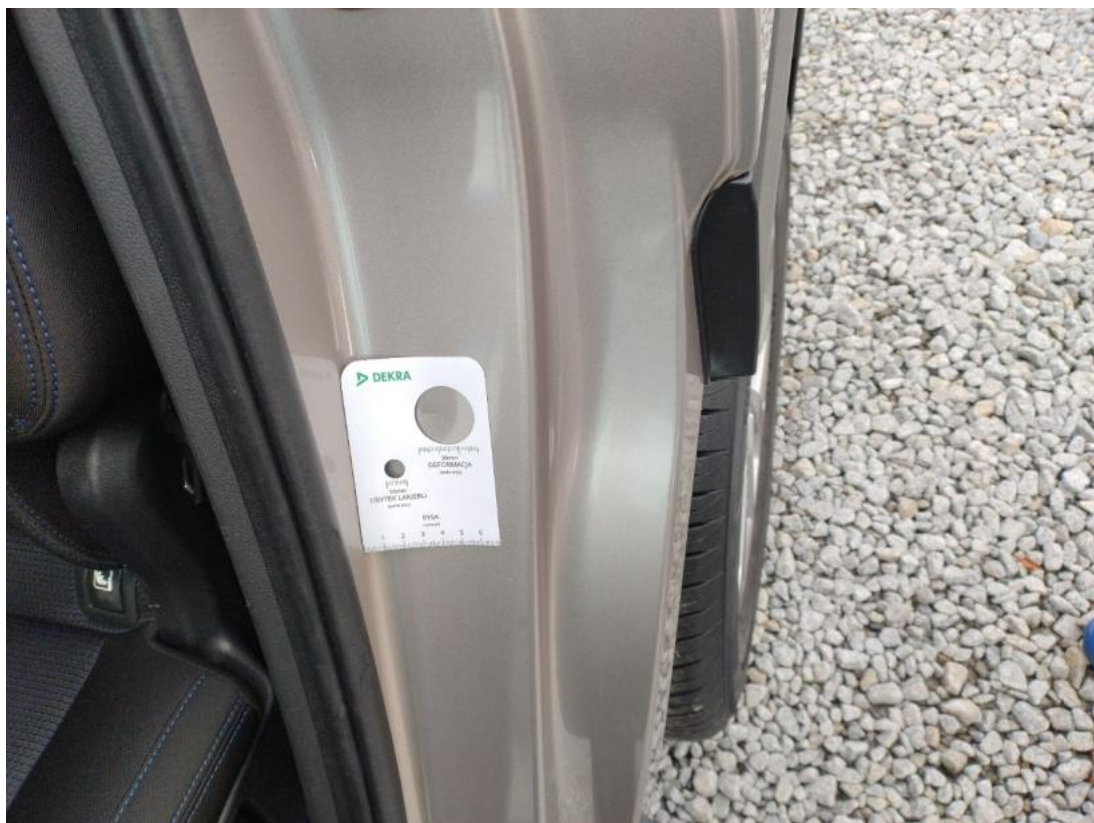
**Fot. 53**

Błotnik tylny L / Ściana boczna L() - Rysa/odprysk 3

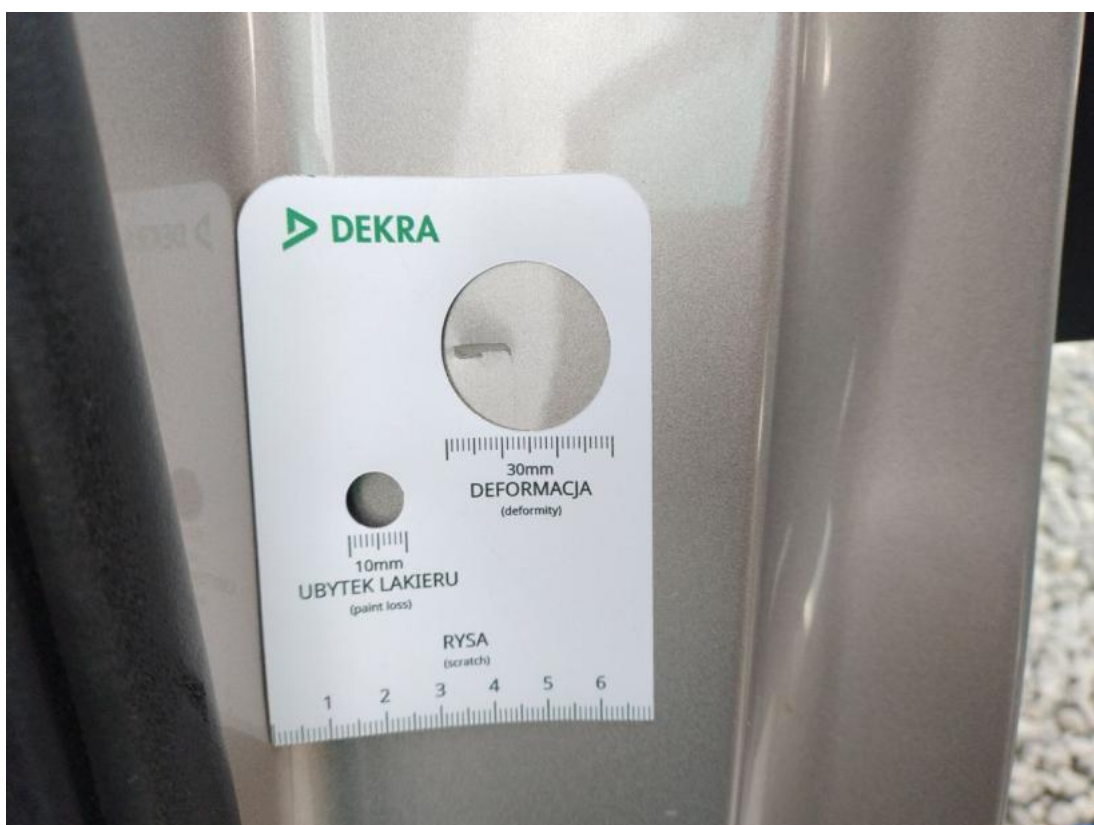
**Fot. 54**

Błotnik tylny L / Ściana boczna L - Wgniecenie/odkształcenie 1

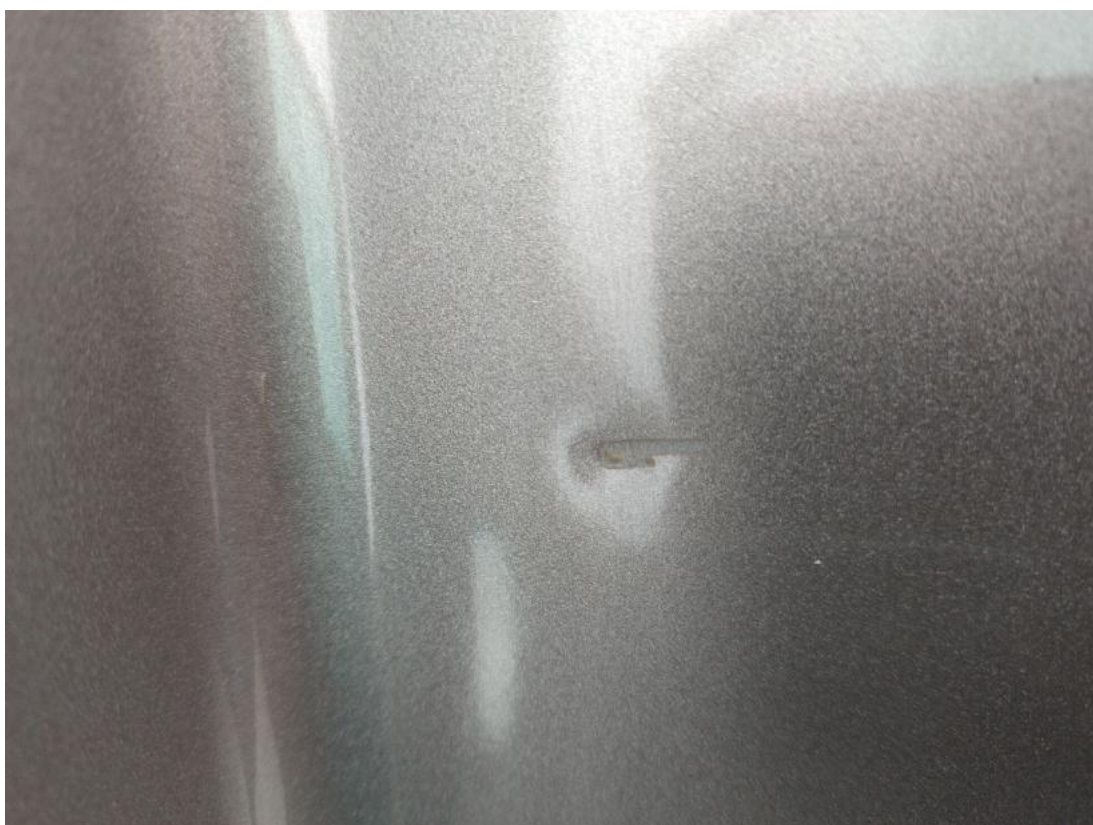
**Fot. 56**

Próg L - Wgniecenie/odkształcenie 1

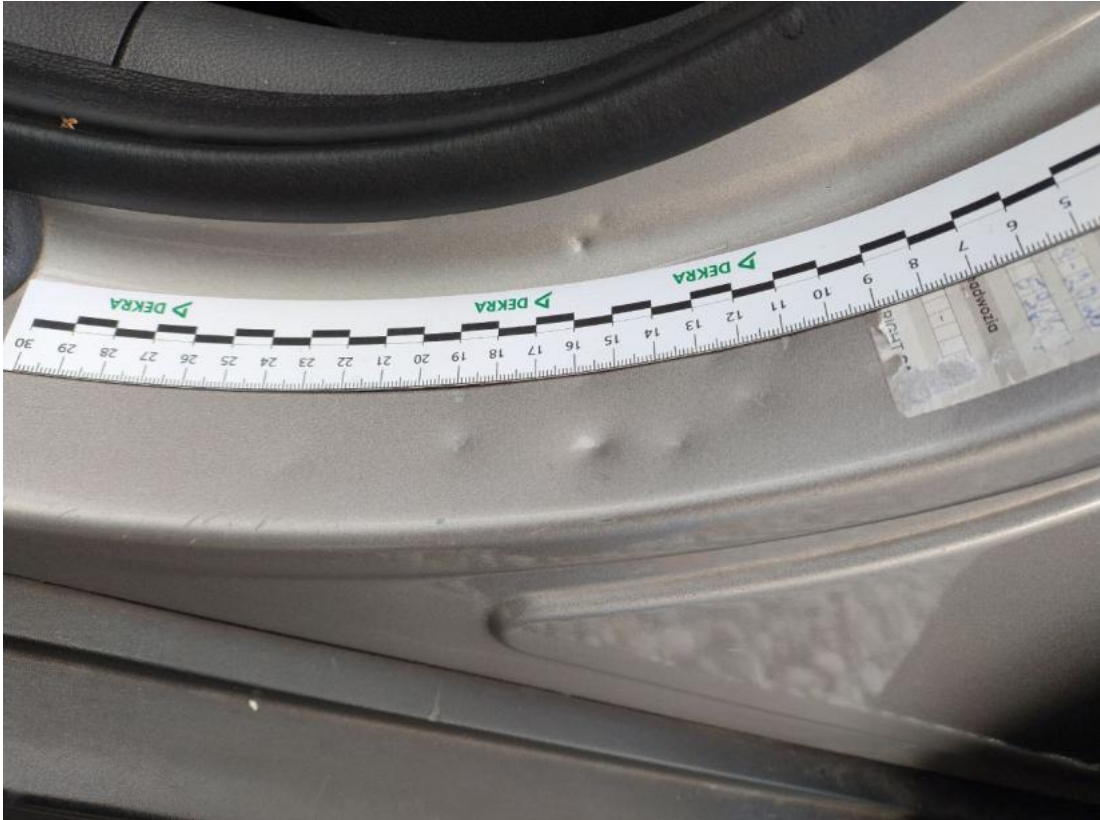
**Fot. 59**

| 2 | Rama drzwi, przód L | rysa/odprysk, wgniecenie/odkształcenie | NA | 1 |

Słupek przedni L - Wgniecenie/odkształcenie 1

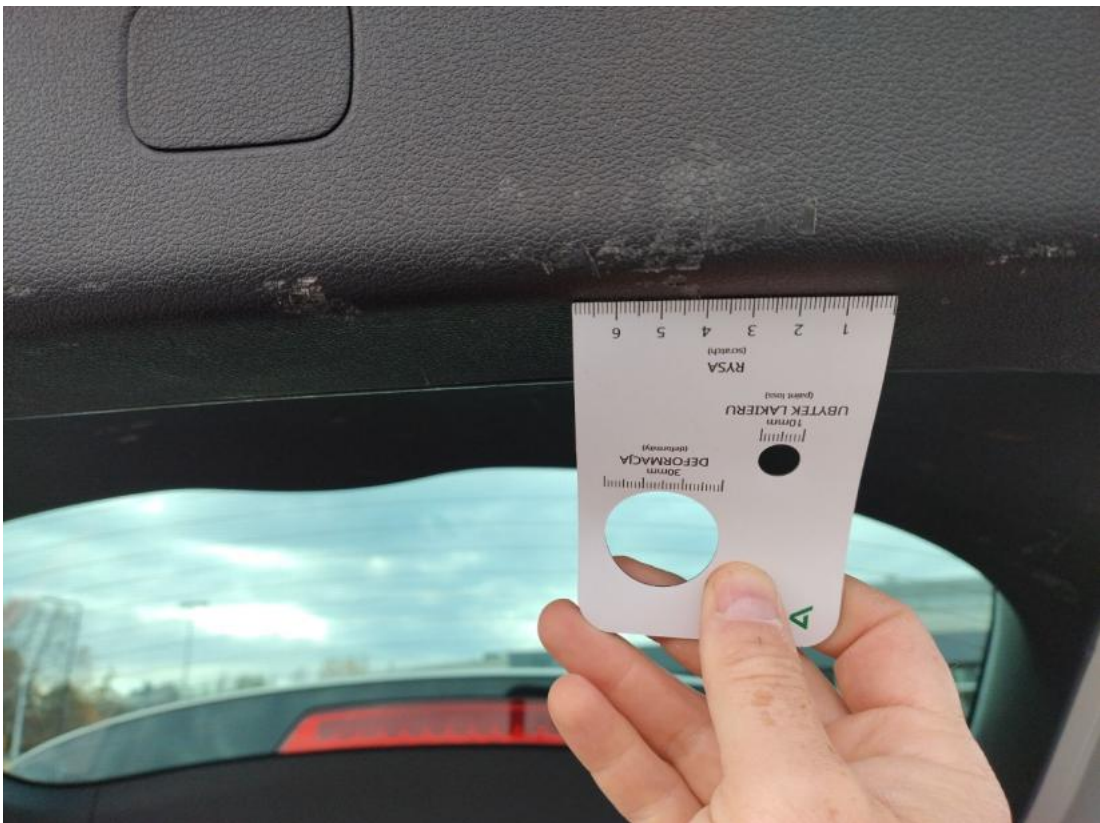
**Fot. 62**

| 6 | Nakładka pokrywy tylnej dół | zarysowanie | | |

Wykładzina pokrywy tylnej - Wgniecenie/odkształcenie 1
