## Raport z oględzin pojazdu

| Numer raportu | 216733/10/25-11401 | Data raportu | 14-10-2025 |

| Numer identyfikacyjny (VIN) | <b>W0VBD6EF2KG310308</b> |
| Marka, model | OPEL Astra V Hatchback 15-19 |

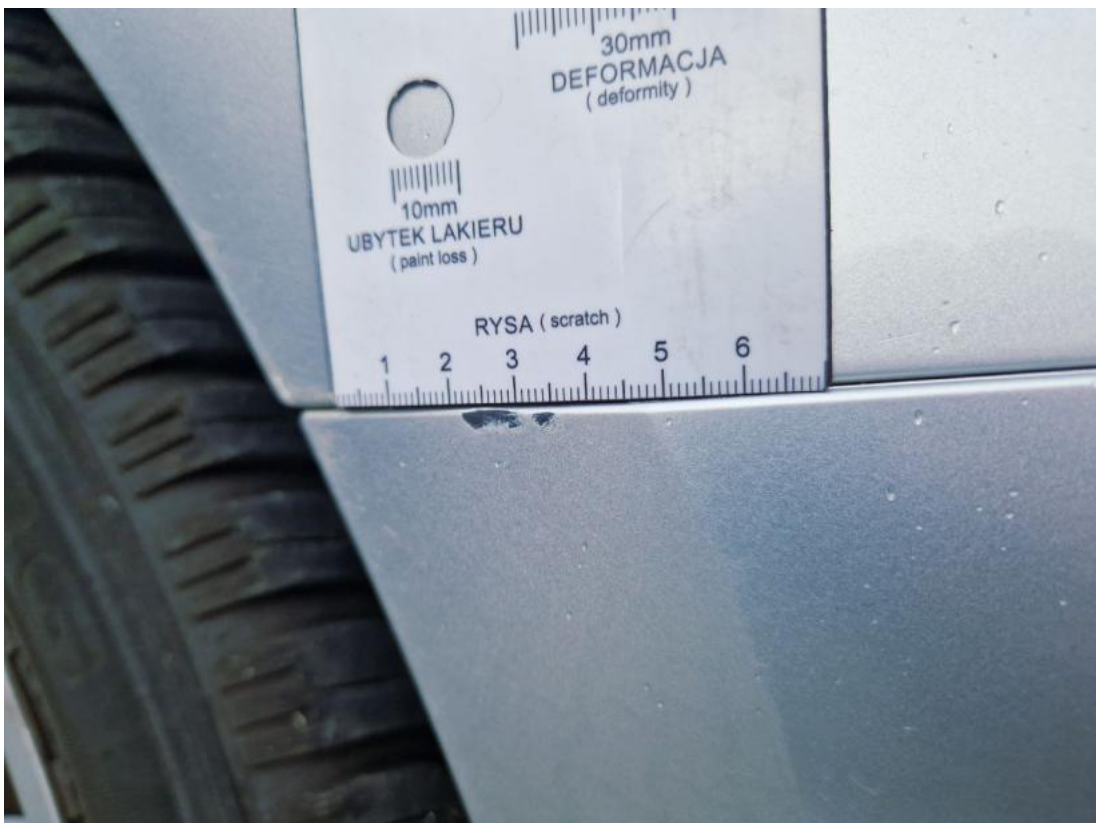
**Fot. 40**

| Poz. | Nazwa pozycji | Opis uszkodzeń | Kwalifik. | Naprawa [rbg] |
|---|---|---|---|---|
| 1 | Okładzina zderzaka przedniego | rysa/odprysk | NA | 1 |

Zderzak przedni cz P - Rysa/odprysk 1

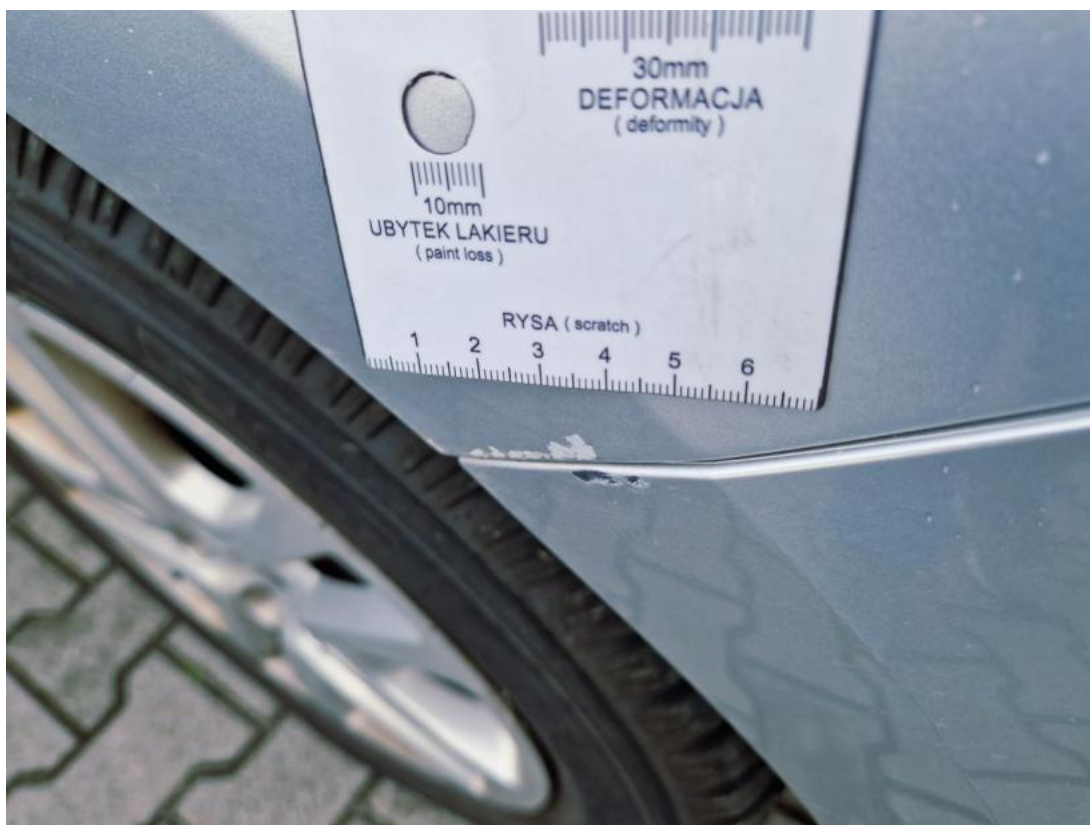
**Fot. 43**

| Poz. | Nazwa pozycji | Opis uszkodzeń | Kwalifik. | Naprawa [rbg] |
|---|---|---|---|---|
| 2 | Błotnik przedni R | rysa/odprysk | NA | 0.5 |

Błotnik przedni P - Rysa/odprysk 1

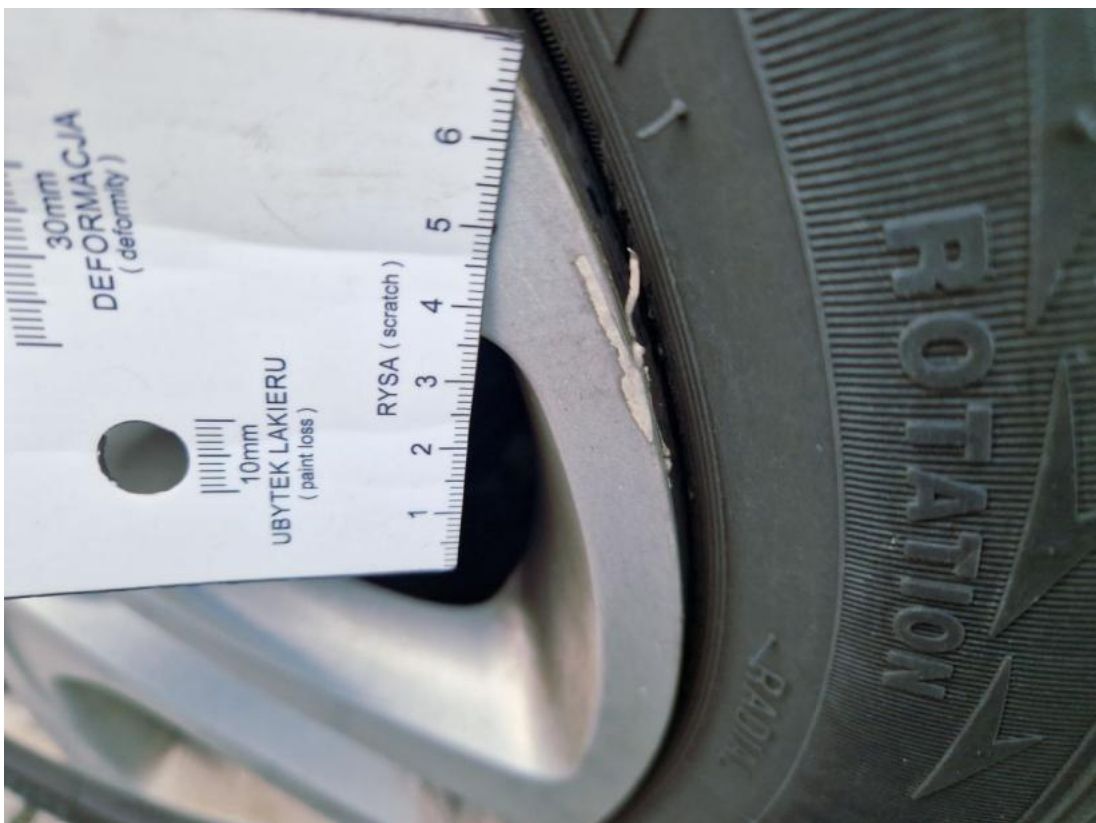
**Fot. 46**

| 9 | Kołpak koła przód R | rysa/odprysk | | |

Kołpak przedni P - Rysa/odprysk 1

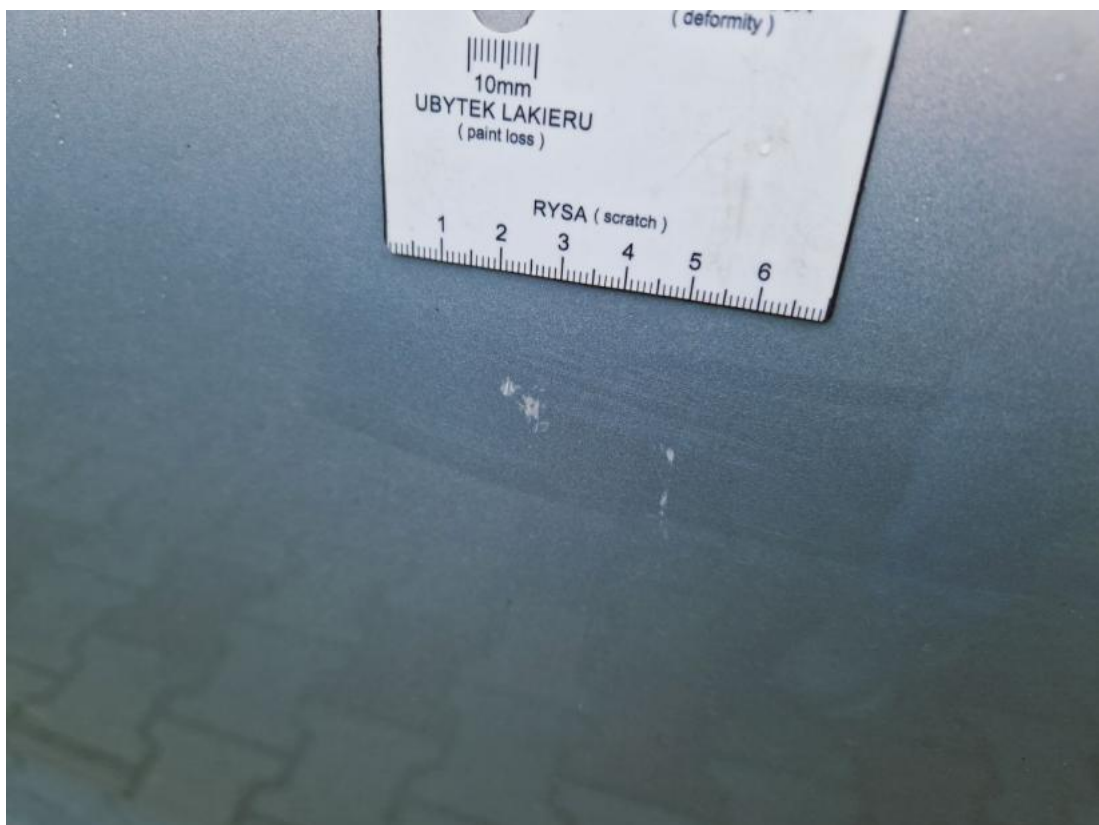
**Fot. 48**

| Poz. | Nazwa pozycji | Opis uszkodzeń | Kwalifik. | Naprawa [rbg] |
|---|---|---|---|---|
| 5 | Drzwi przednie (nieuzbrojone) R | rysa/odprysk | | |

Drzwi przednie P - Rysa/odprysk 1

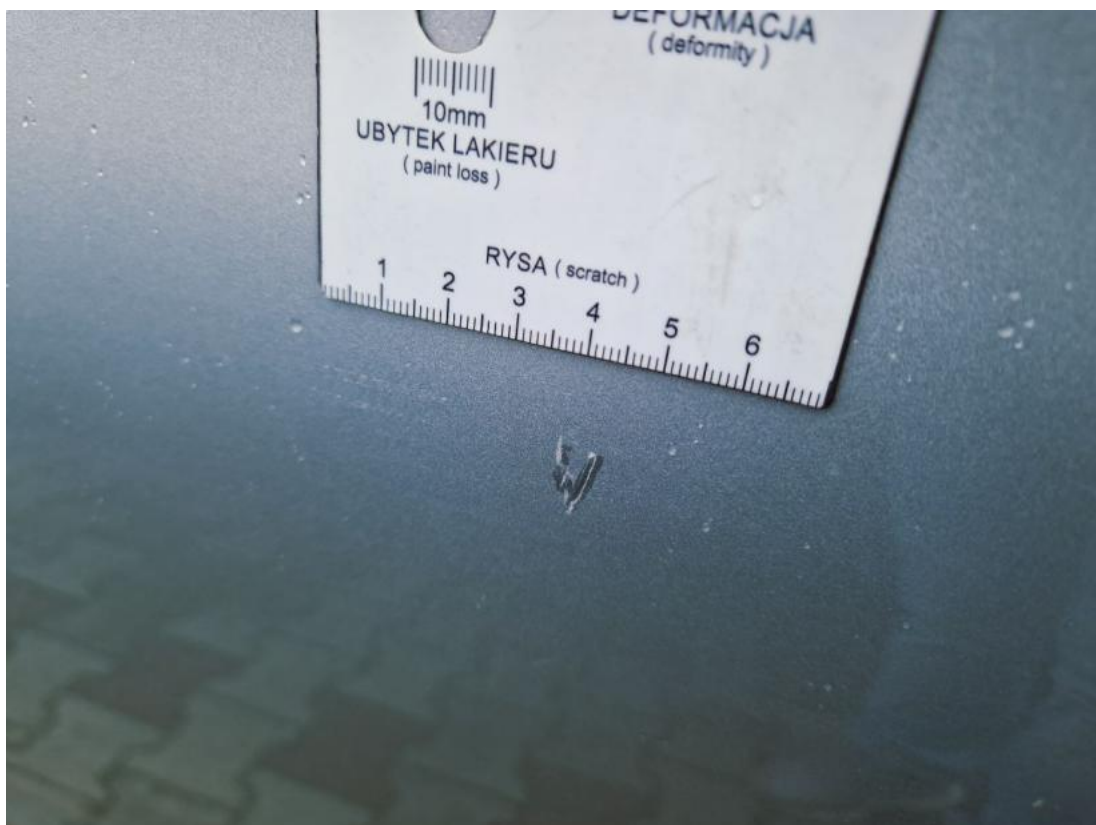
**Fot. 50**

| Poz. | Nazwa pozycji | Opis uszkodzeń | Kwalifik. | Naprawa [rbg] |
|---|---|---|---|---|
| 7 | Drzwi tylne (nieuzbrojone) R | rysa/odprysk | | |

Drzwi tylne P - Rysa/odprysk 1

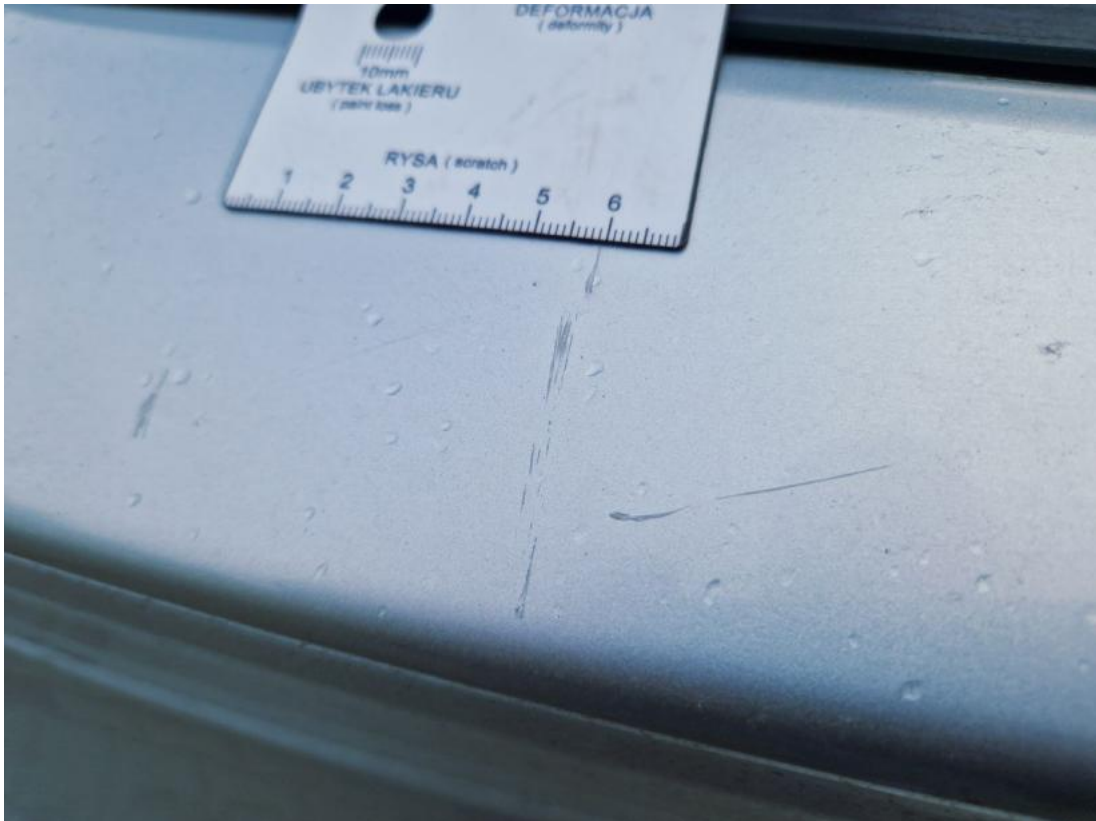
**Fot. 53**

| Poz. | Nazwa pozycji | Opis uszkodzeń | Kwalifik. | Naprawa [rbg] |
|---|---|---|---|---|
| 8 | Pokrywa tylna | rysa/odprysk | | |

Pokrywy bagażnika - Rysa/odprysk 1

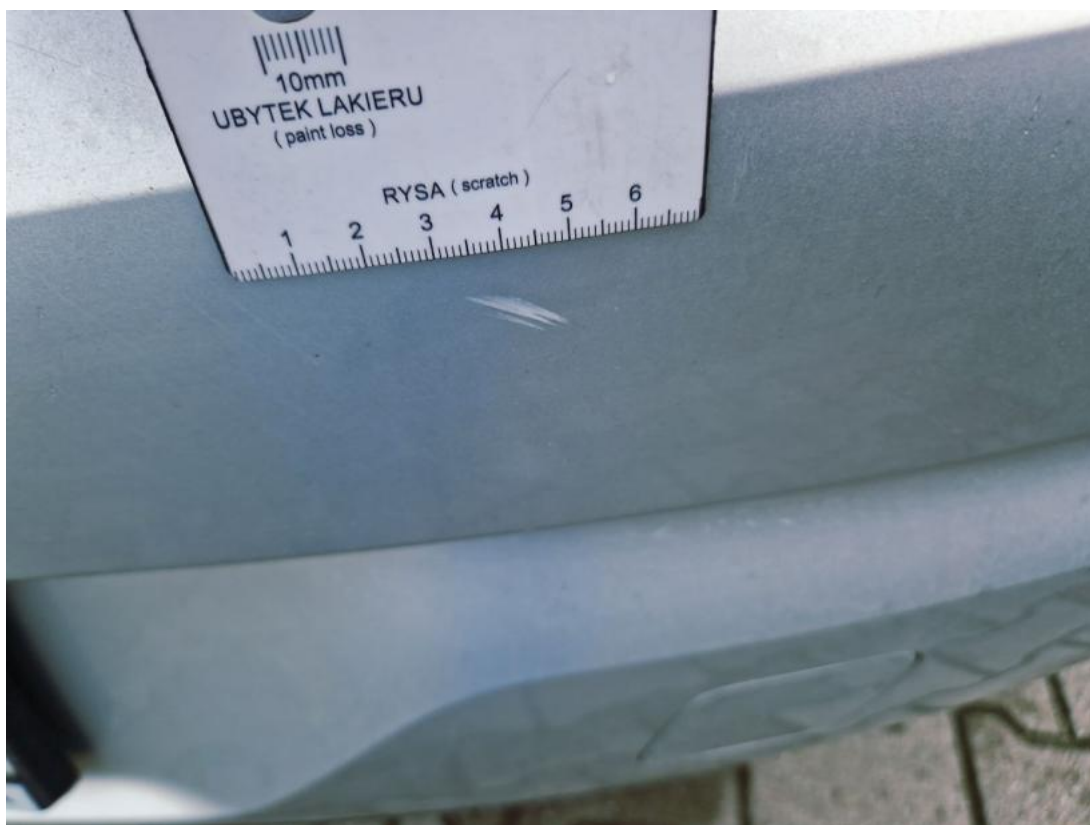
**Fot. 56**

| Poz. | Nazwa pozycji | Opis uszkodzeń | Kwalifik. | Naprawa [rbg] |
|---|---|---|---|---|
| 3 | Okładzina zderzaka tylnego | rysa/odprysk | NA | 0.8 |

Zderzak tylny cz górna - Rysa/odprysk 1

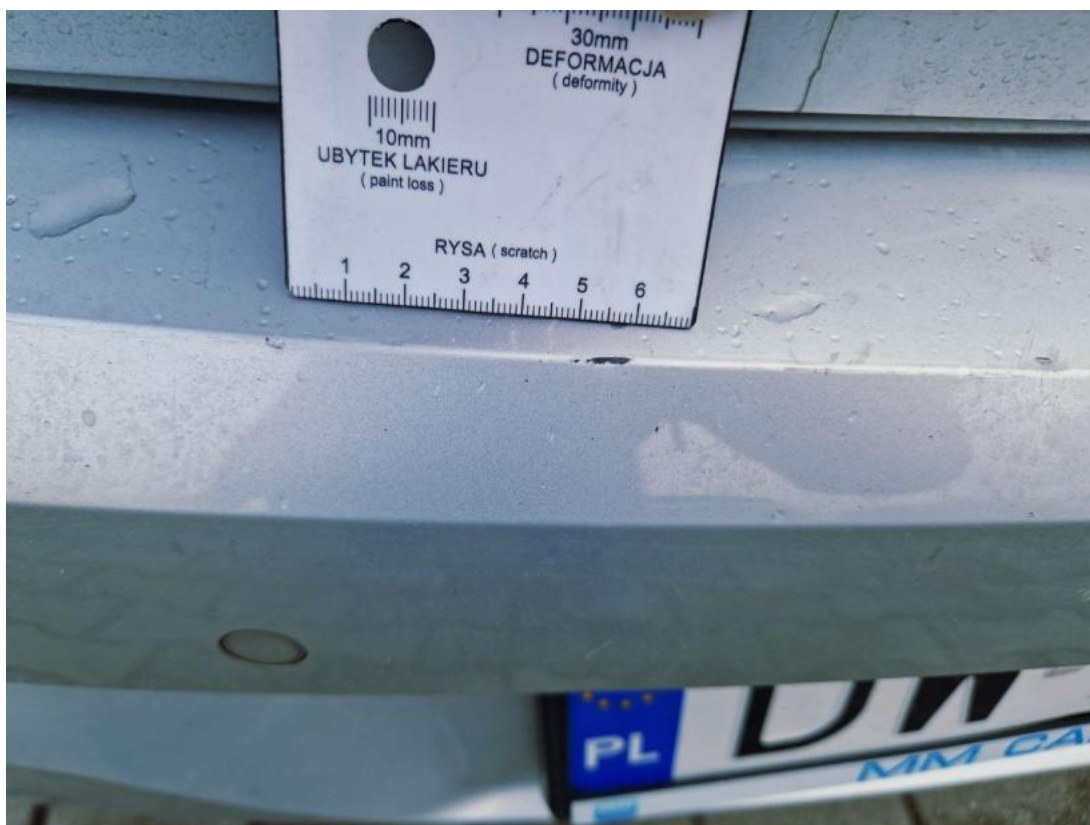
**Fot. 57**

Zderzak tylny cz górna - Rysa/odprysk 2

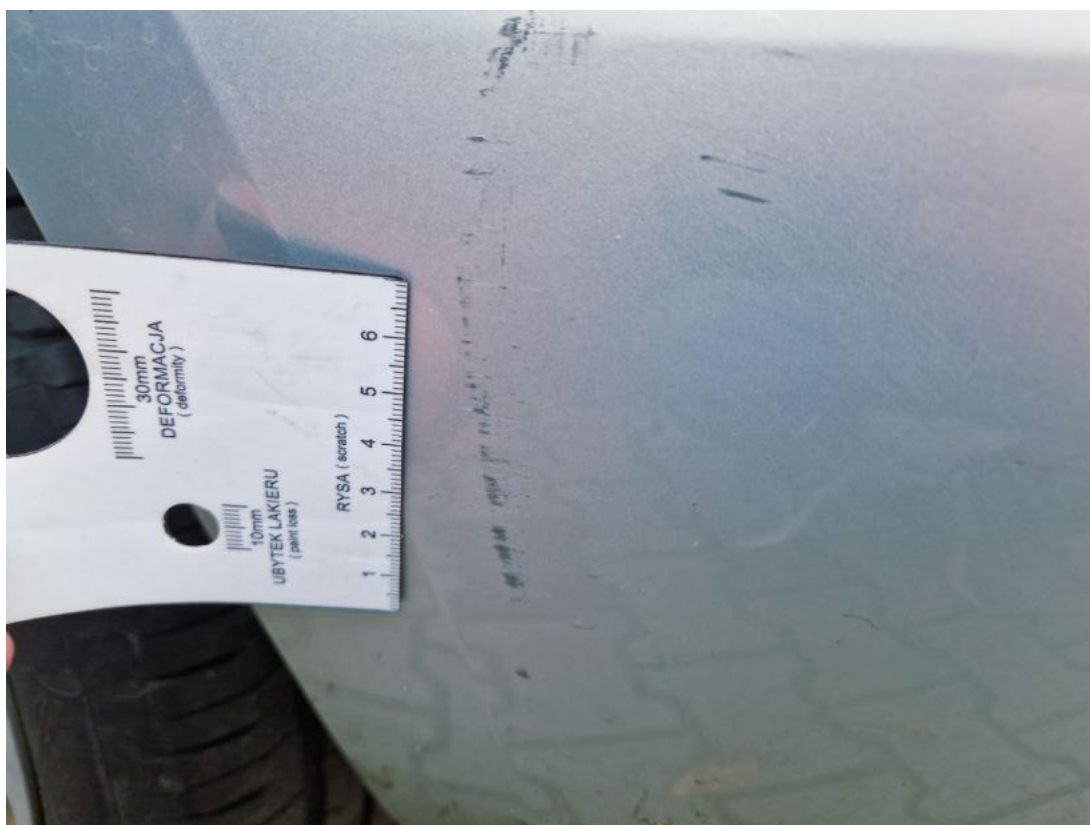
**Fot. 60**

Zderzak tylny cz L - Rysa/odprysk 1

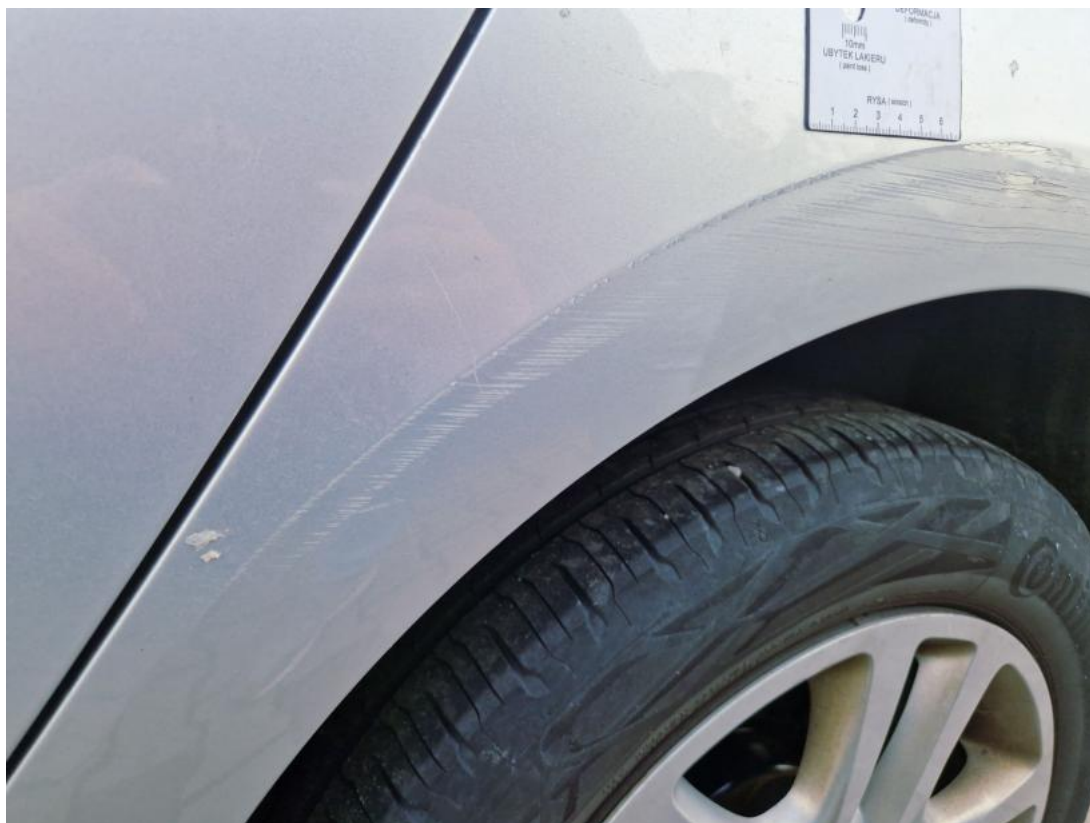
**Fot. 63**

| Poz. | Nazwa pozycji | Opis uszkodzeń | Kwalifik. | Naprawa [rbg] |
|---|---|---|---|---|
| 4 | Błotnik tylny L | rysa/odprysk | NA | 0.5 |

Błotnik tylny L / Ściana boczna L - Rysa/odprysk 1

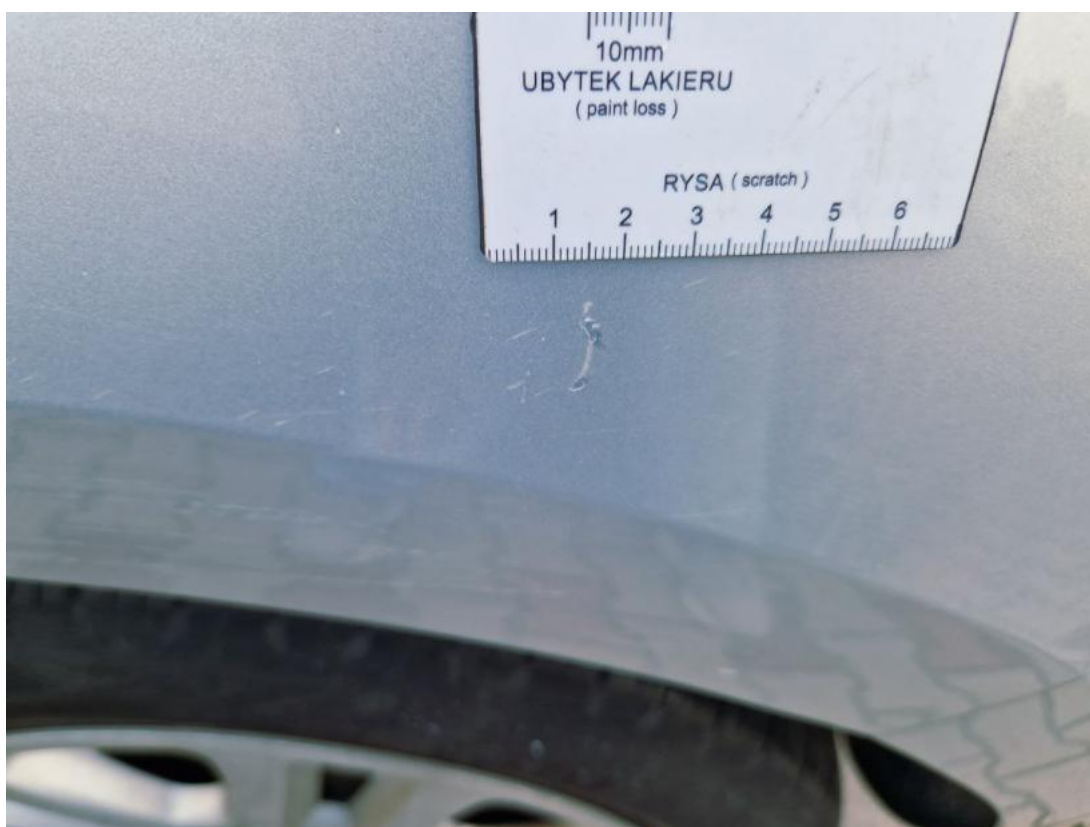
**Fot. 64**

Błotnik tylny L / Ściana boczna L - Rysa/odprysk 2

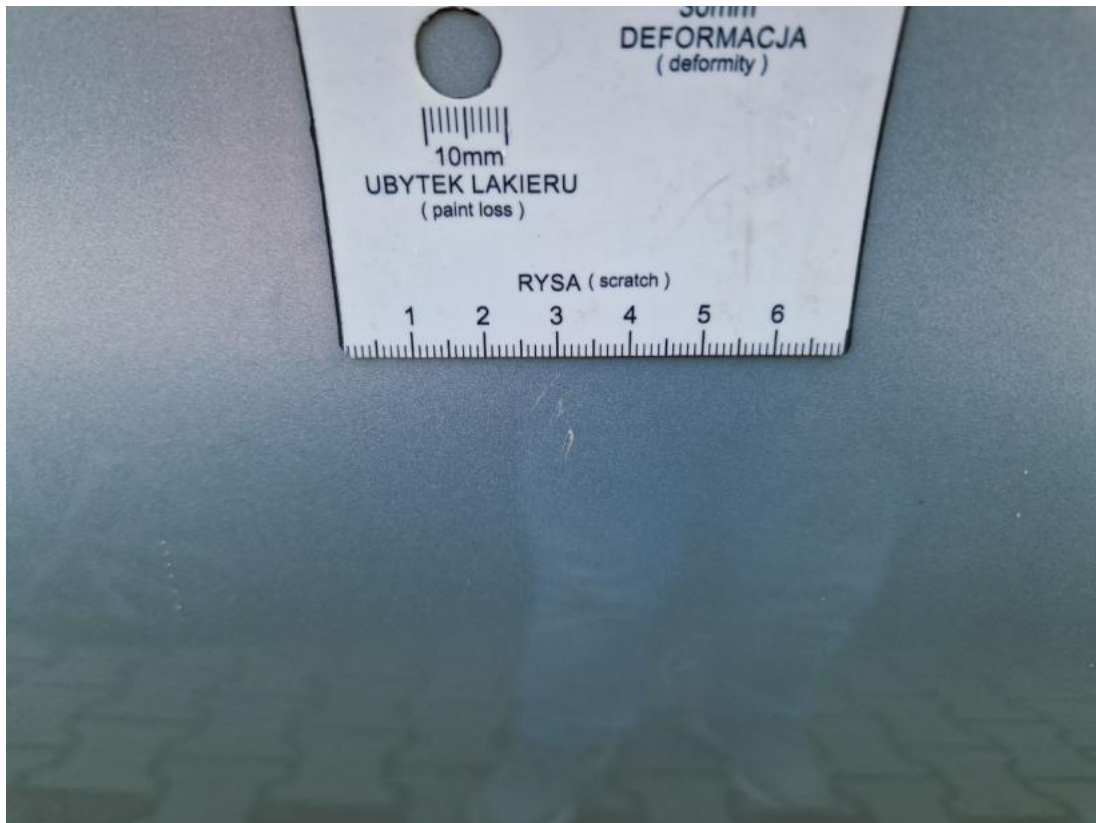
**Fot. 67**

| Poz. | Nazwa pozycji | Opis uszkodzeń | Kwalifik. | Naprawa [rbg] |
|---|---|---|---|---|
| 6 | Drzwi tylne (nieuzbrojone) L | rysa/odprysk | | |

Drzwi tylne L - Rysa/odprysk 1
