## Raport z oględzin pojazdu

| Numer raportu | 411632/10/25-9570 | Data raportu | 29-10-2025 |

| Marka, model | SUZUKI Swift 17-20 |
| Numer rejestracyjny | WU1290F |

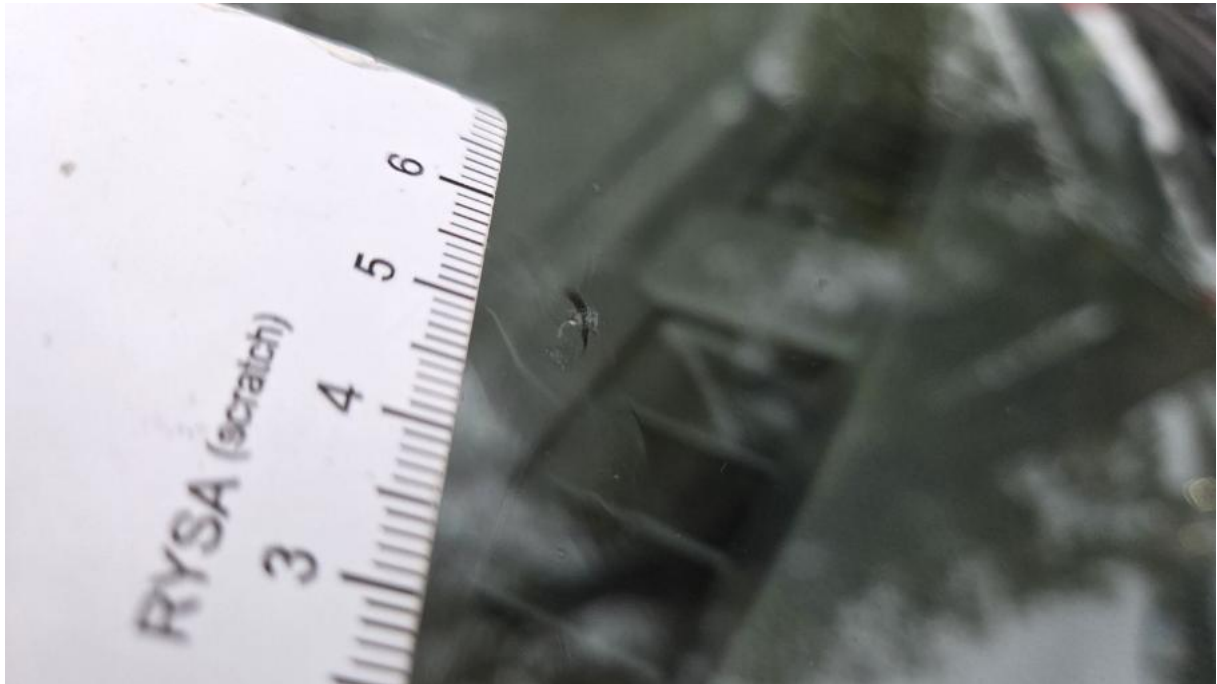
**Fot. 33**

| Poz. | Nazwa pozycji | Opis uszkodzeń | Kwalifik. | Naprawa [rbg] |
|---|---|---|---|---|
| 1 | Szyba przednia barwiona | pęknięcie/rozerwanie | WY | 2.5 |

Szyba czołowa - Pęknięcie/rozerwanie 1

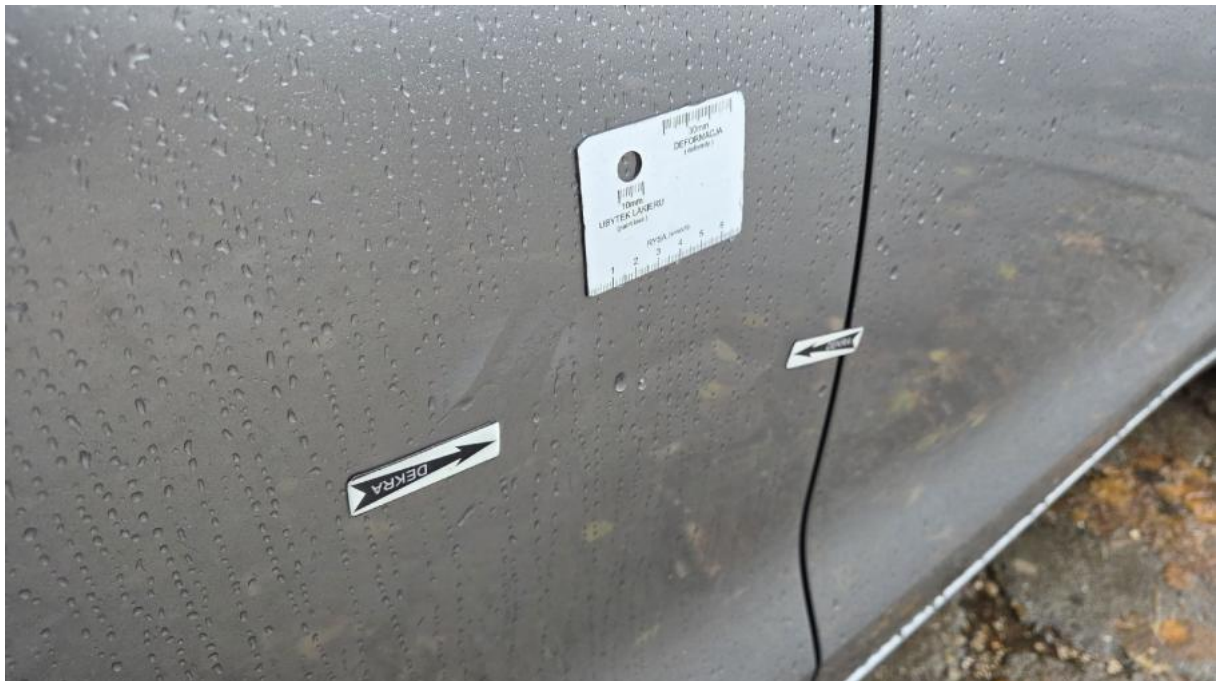
**Fot. 34**

| Poz. | Nazwa pozycji | Opis uszkodzeń | Kwalifik. | Naprawa [rbg] |
|---|---|---|---|---|
| 2 | Drzwi tylne (nieuzbrojone) R | wgniecenie/odkształcenie | NA | 1 |

Drzwi tylne P - Wgniecenie/odkształcenie 1

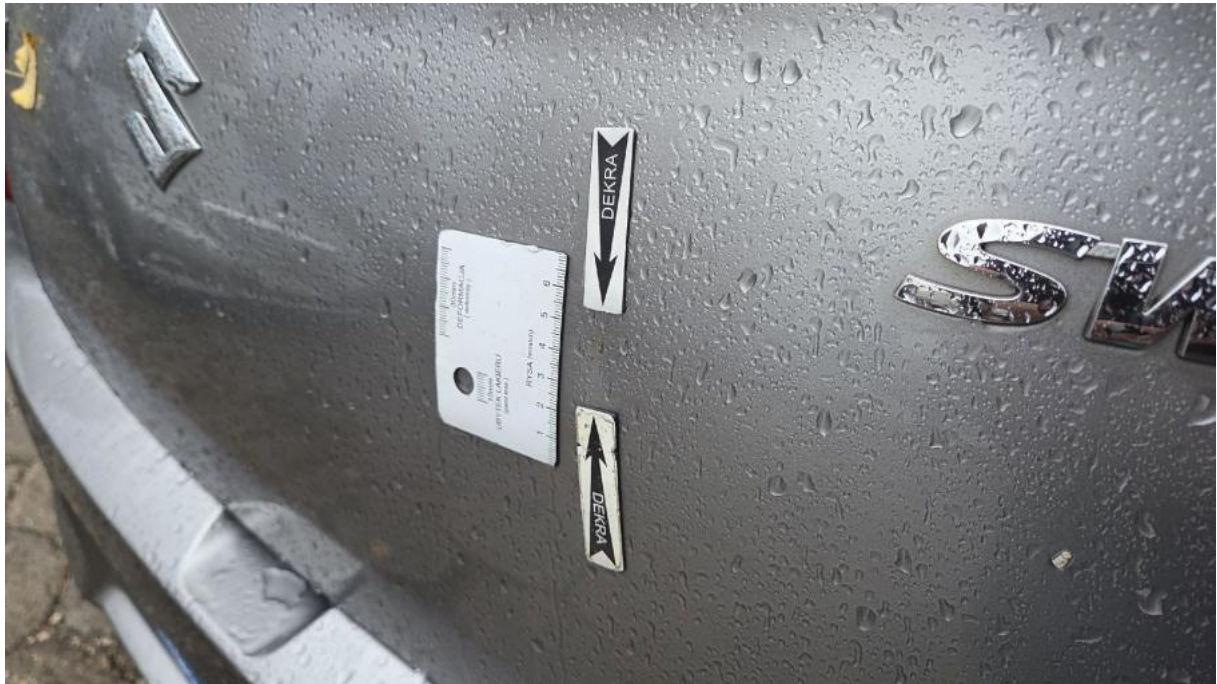
**Fot. 35**

| Poz. | Nazwa pozycji | Opis uszkodzeń | Kwalifik. | Naprawa [rbg] |
|---|---|---|---|---|
| 3 | Pokrywa tylna | wgniecenie/odkształcenie | NA | 0.5 |

Pokrywy bagażnika - Wgniecenie/odkształcenie 1

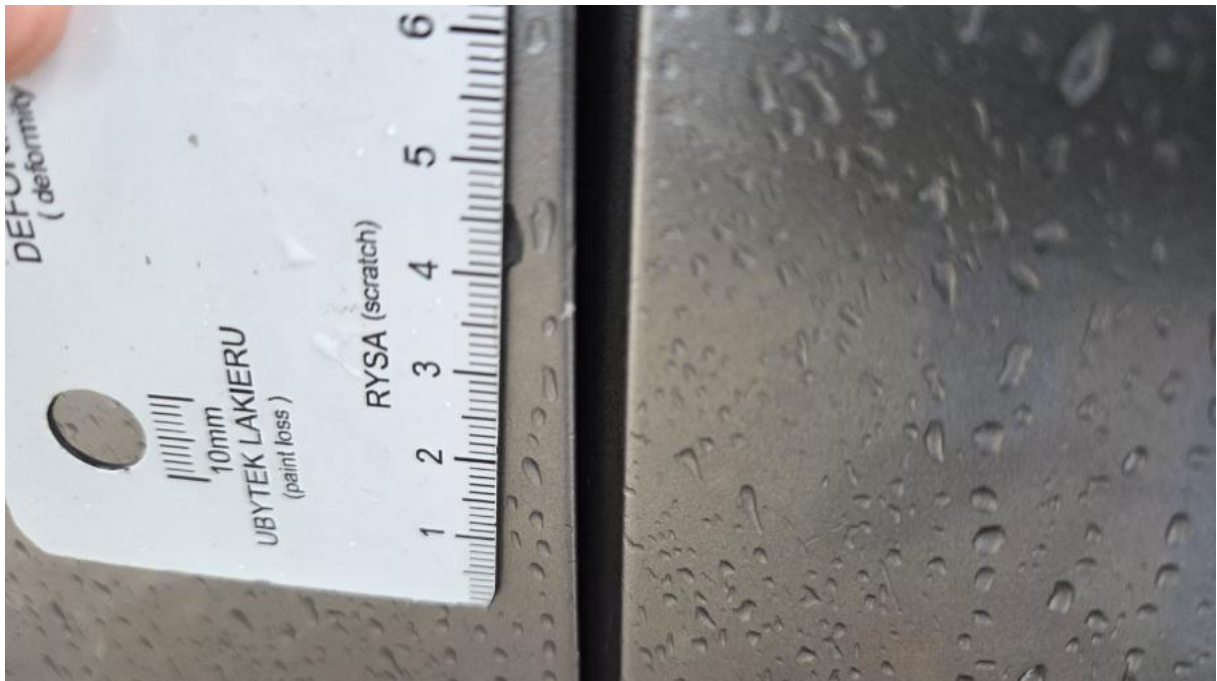
**Fot. 36**

| Poz. | Nazwa pozycji | Opis uszkodzeń | Kwalifik. | Naprawa [rbg] |
|---|---|---|---|---|
| 4 | Drzwi przednie (nieuzbrojone) L | rysa/odprysk | | |

Drzwi przed L - Rysa/odprysk 1
