## Raport z oględzin pojazdu

| Numer raportu | 398190/6/25-9573 | Data raportu | 03-06-2025 |

| Marka, model | RENAULT Clio V 19-23 |
| Numer rejestracyjny | WJ6202L |

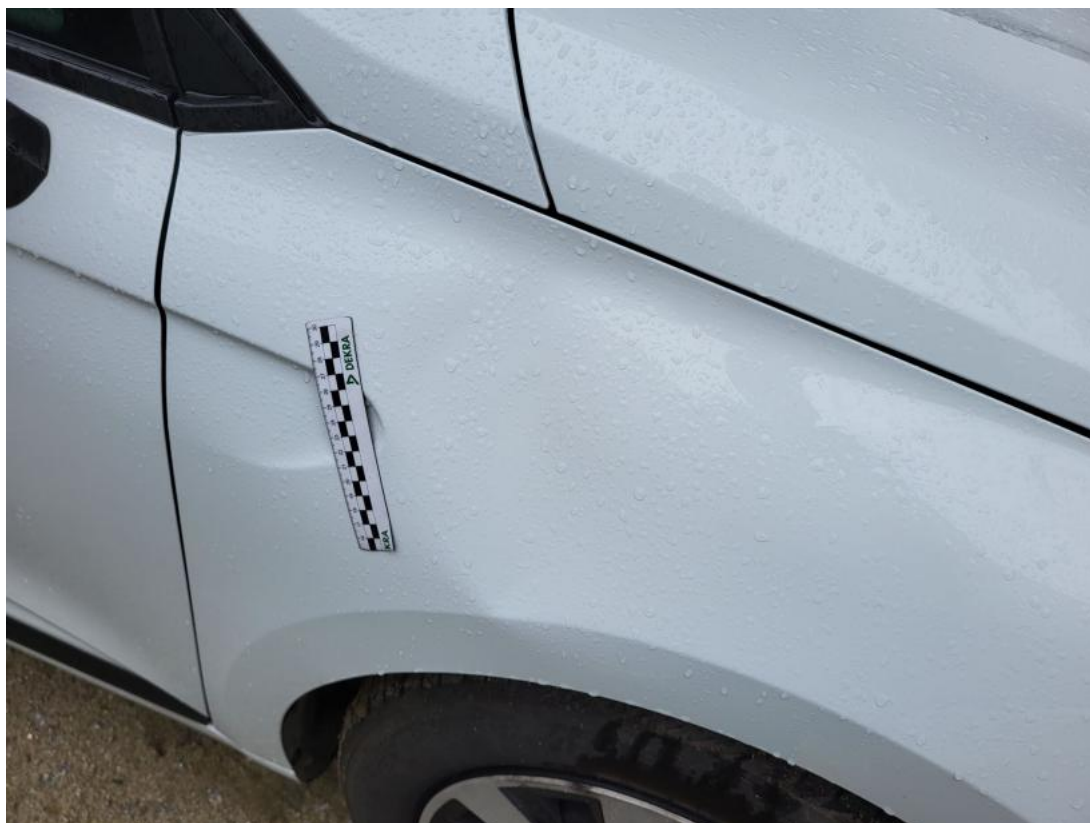
**Fot. 35**

| Poz. | Nazwa pozycji | Opis uszkodzeń | Kwalifik. | Naprawa<br>[rbg] |
|---|---|---|---|---|
| 1 | Błotnik przedni R | wgniecenie/odkształcenie | NA | 1 |

Błotnik przedni P - Wgniecenie/odkształcenie 1

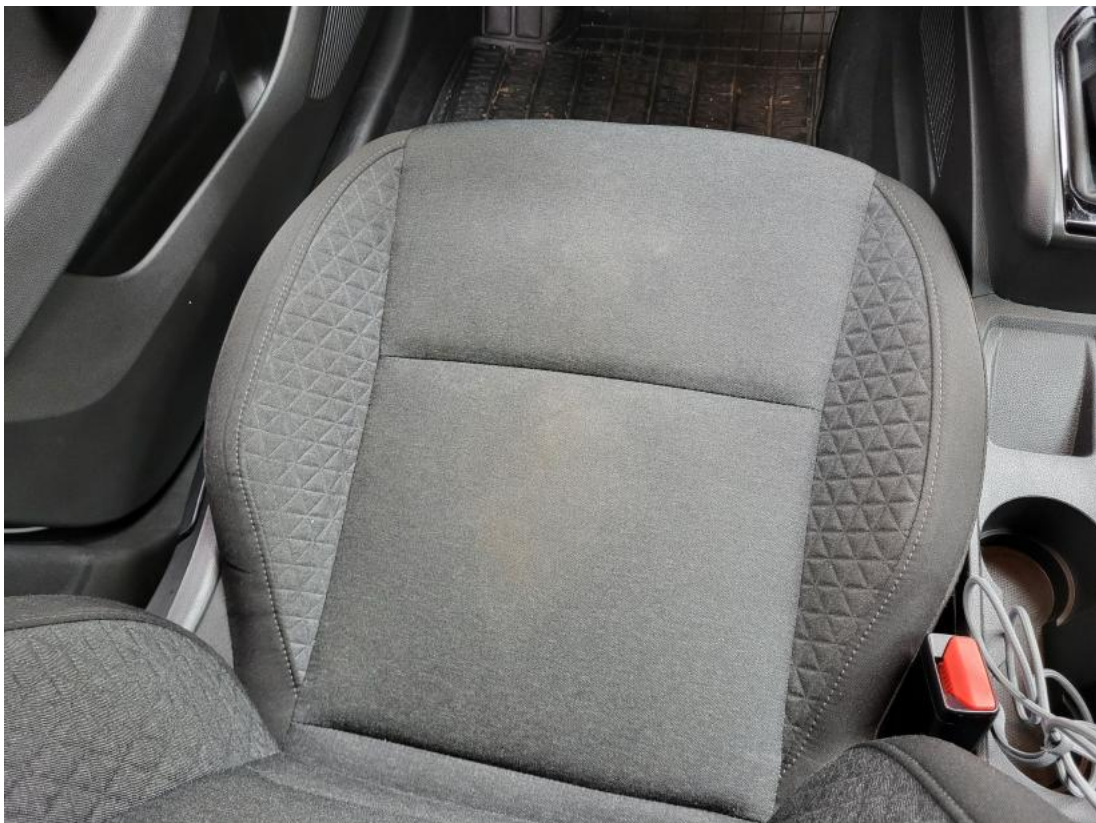
**Fot. 37**

| Poz. | Nazwa pozycji | Opis uszkodzeń | Kwalifik. | Naprawa<br>[rbg] |
|---|---|---|---|---|
| 3 | Tapicerka siedziska 1.rząd L | zabrudzenie | | |

Fotel prz. lew. - Inne 1
