## Raport z oględzin pojazdu

| Numer raportu | 08515/11/25-15201 | Data raportu | 28-11-2025 |

| Numer identyfikacyjny (VIN) | W0LJD7E86HB171253 |
| Marka, model | OPEL Mokka 12-17 |

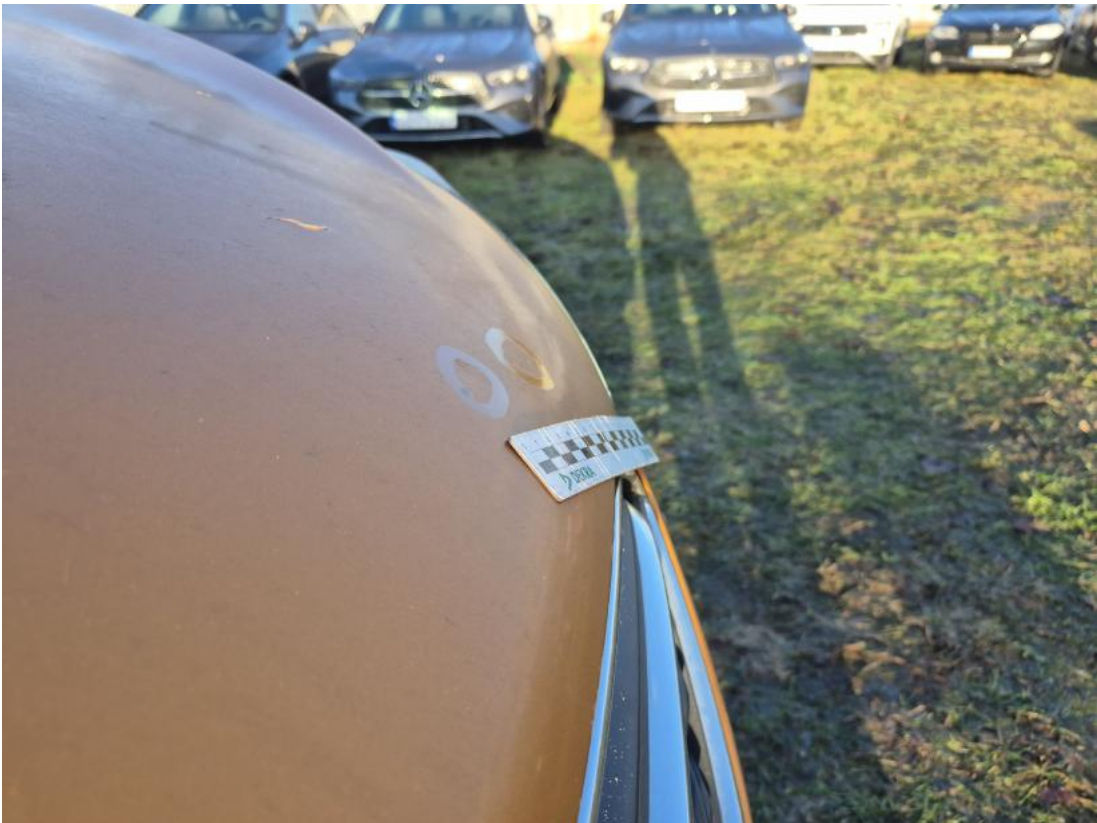
**Fot. 33**

| Poz. | Nazwa pozycji | Opis uszkodzeń | Kwalifik. | Naprawa [rbg] |
|---|---|---|---|---|
| 6 | Pokrywa przednia | wgniecenie, wgniecenie | | |

Pokrywa komory silnika - Wgniecenie/odkształcenie 1

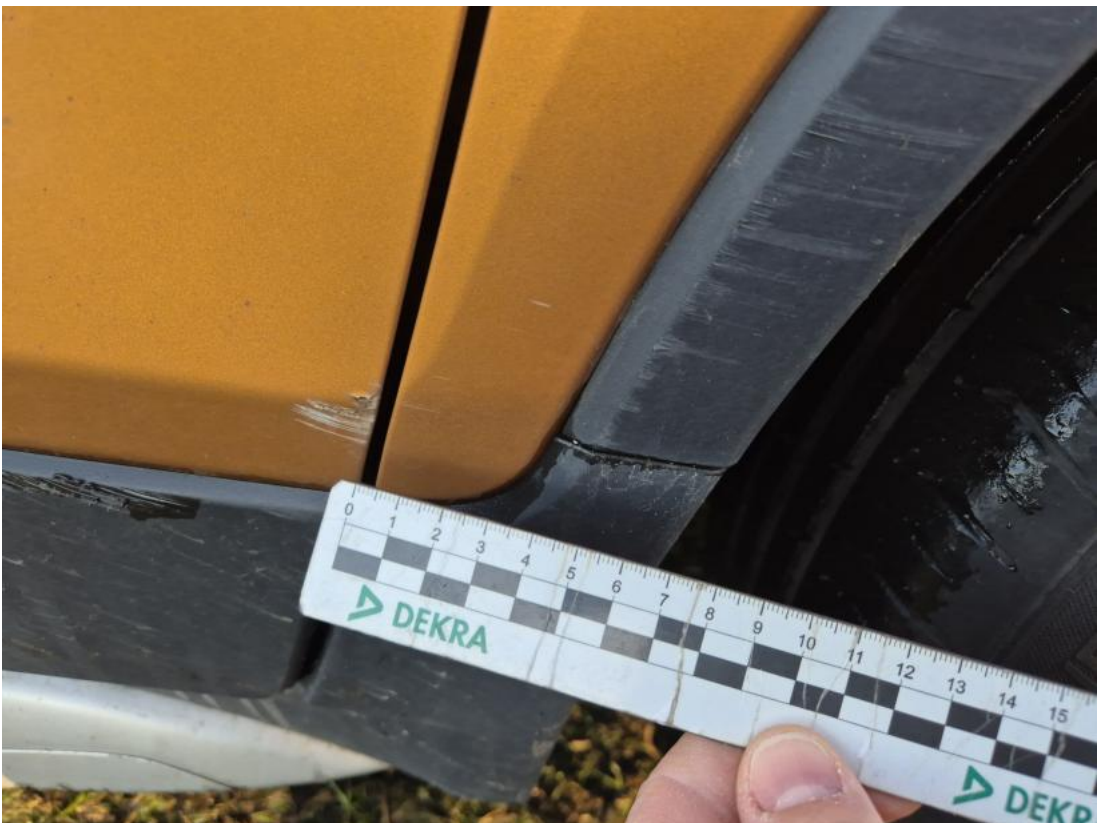
**Fot. 34**

| Poz. | Nazwa pozycji | Opis uszkodzeń | Kwalifik. | Naprawa [rbg] |
|---|---|---|---|---|
| 5 | Błotnik przedni R | zarysowanie | | |

Łłotnik przedni P - Rysa/odprysk 1

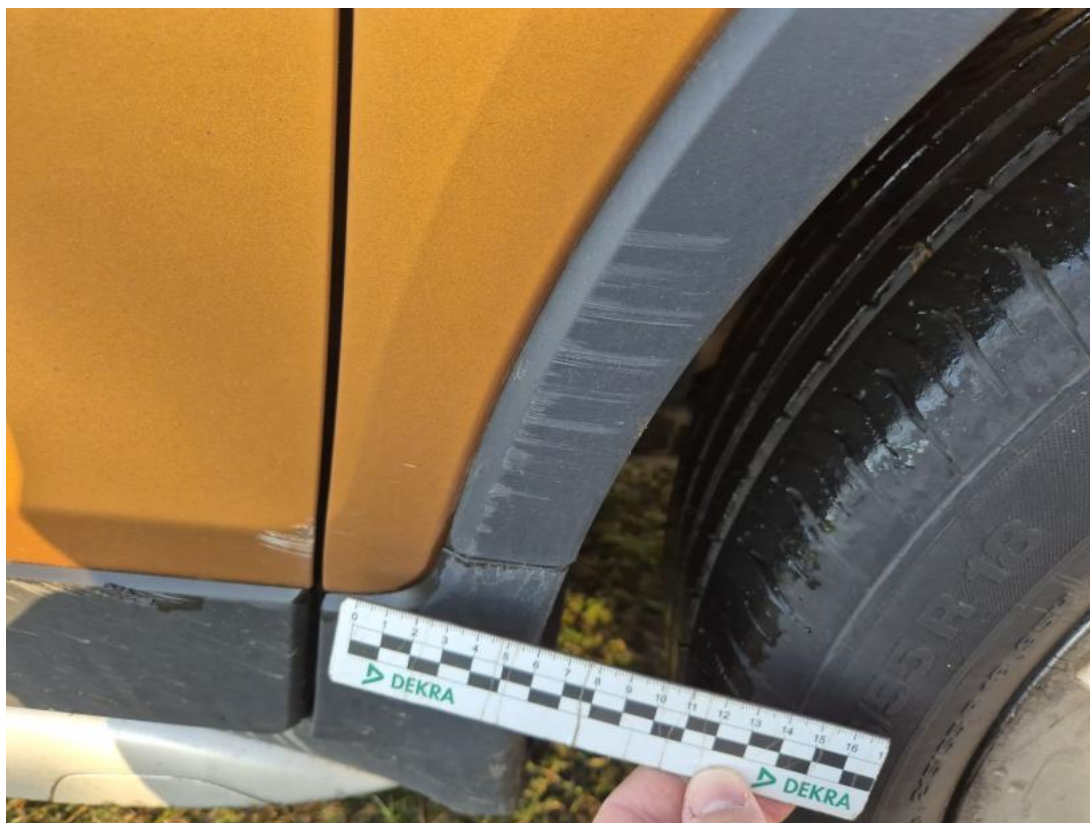
**Fot. 35**

| Poz. | Nazwa pozycji | Opis uszkodzeń | Kwalifik. | Naprawa [rbg] |
|---|---|---|---|---|
| 1 | Listwa ochronna rantu błotnika R | zarysowanie | WY | 0.3 |

Listwa błotnika przedniego P - Rysa/odprysk 1

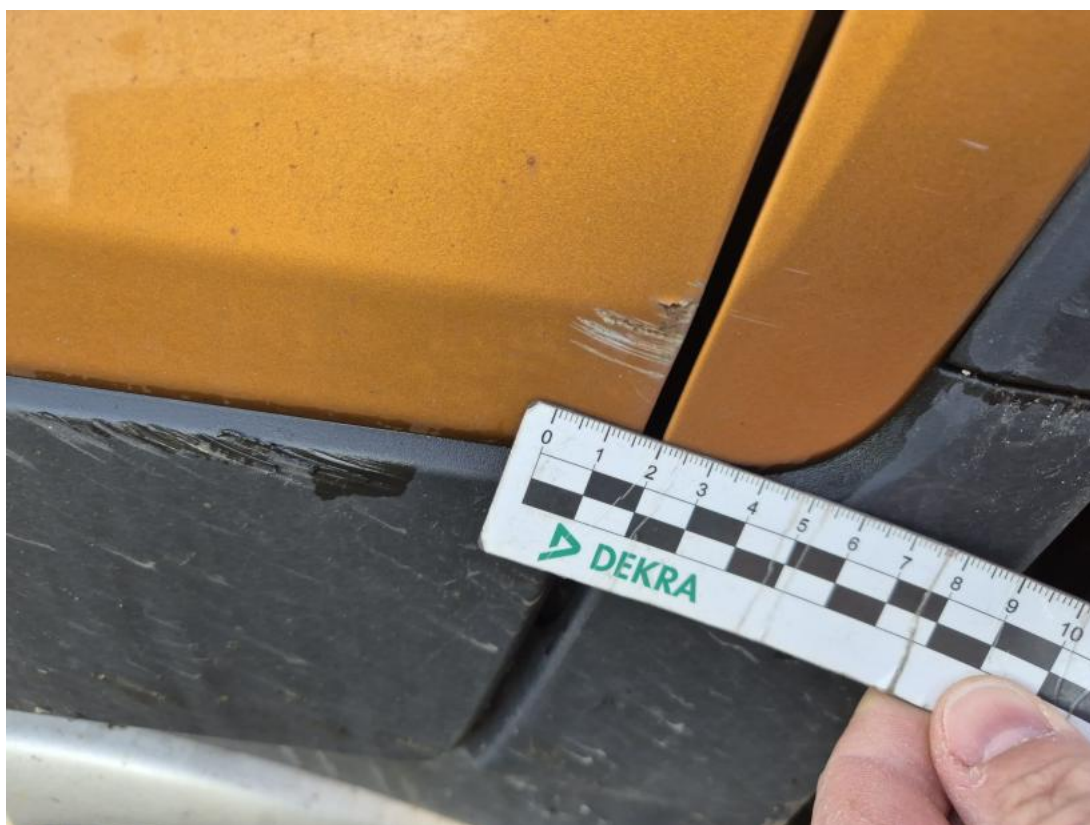
**Fot. 36**

| Poz. | Nazwa pozycji | Opis uszkodzeń | Kwalifik. | Naprawa [rbg] |
|---|---|---|---|---|
| 4 | Poszycie drzwi przednich R | zarysowanie, wgniecenie | NA | 2 |

Drzwi przednie P - Rysa/odprysk 1

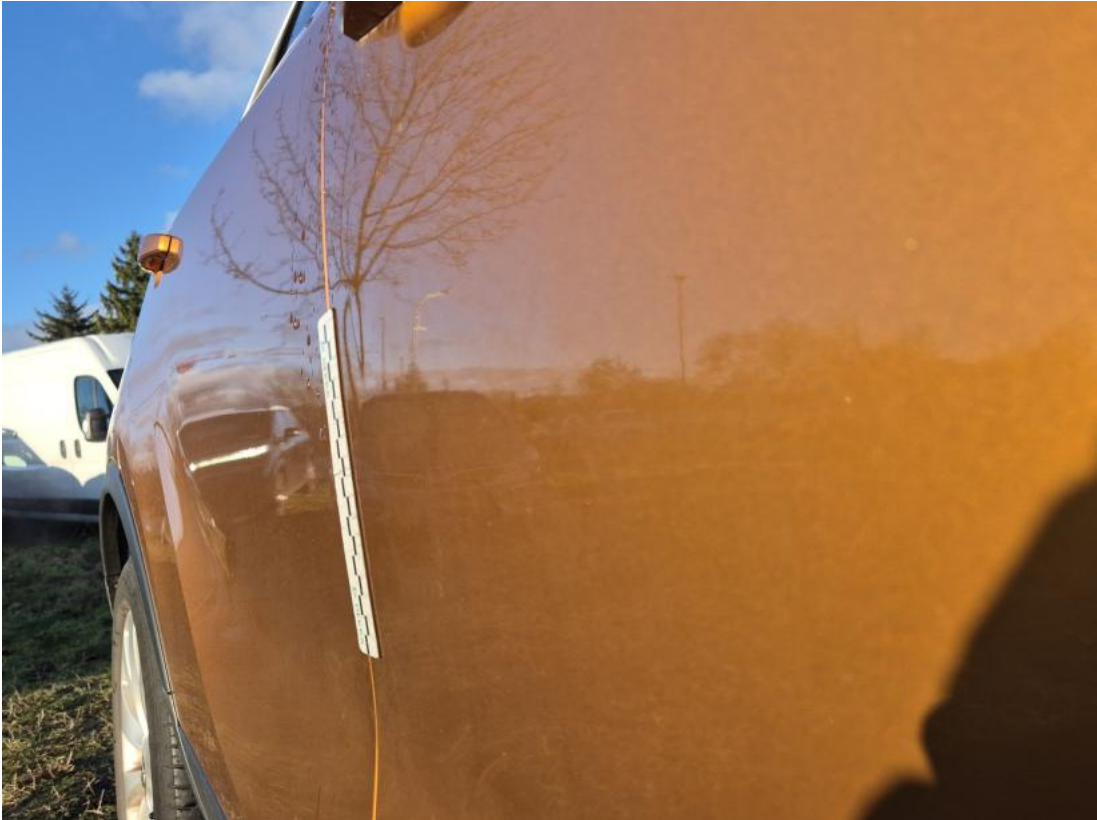
**Fot. 37**

Drzwi przednie P - Wgniecenie/odkształcenie 1

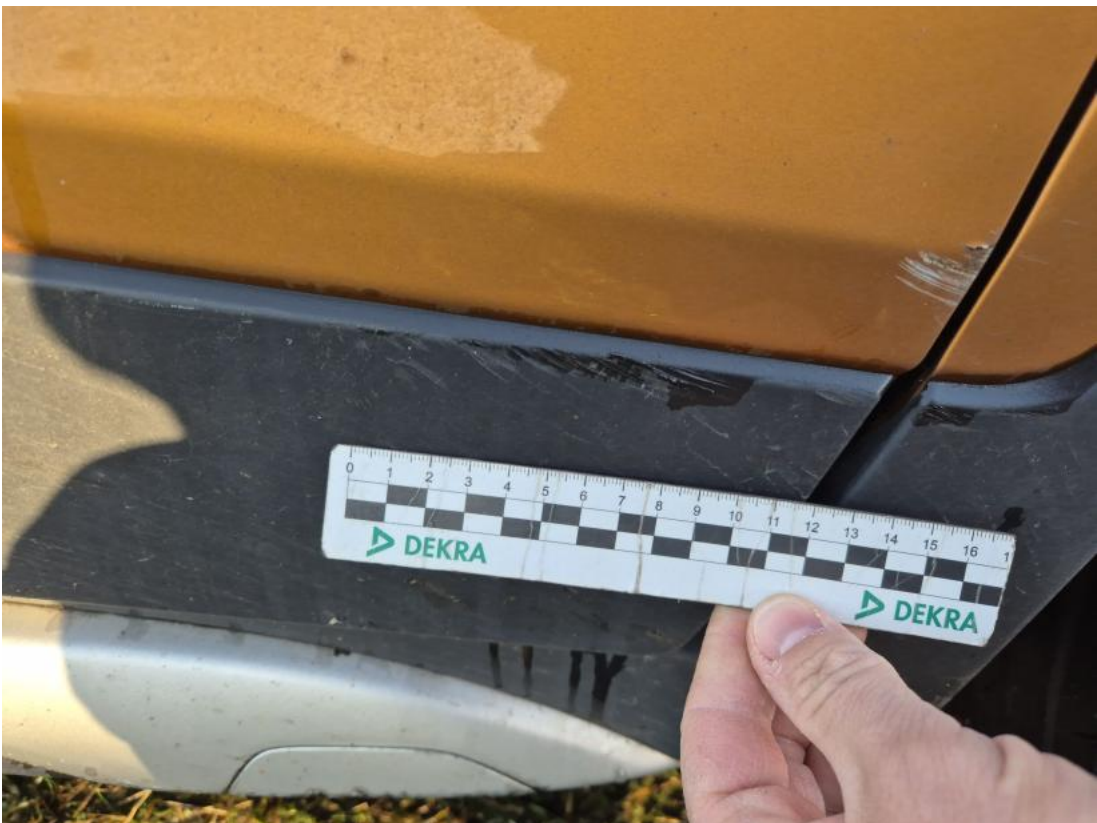
**Fot. 38**

| Poz. | Nazwa pozycji | Opis uszkodzeń | Kwalifik. | Naprawa [rbg] |
|---|---|---|---|---|
| 2 | Nakładka dolna drzwi przednich R | zarysowanie | WY | 0.3 |

Listwa drzwi przednich P - Rysa/odprysk 1

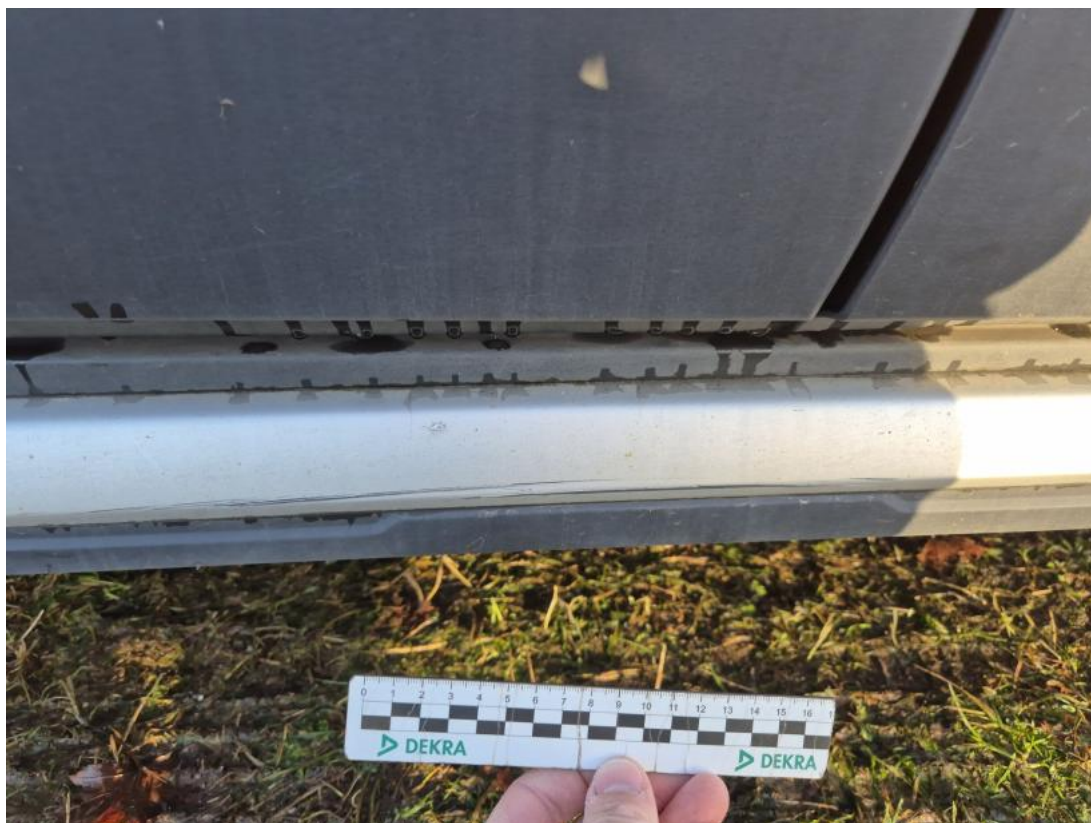
**Fot. 39**

| Poz. | Nazwa pozycji | Opis uszkodzeń | Kwalifik. | Naprawa [rbg] |
|---|---|---|---|---|
| 3 | Nakładka progu zewn. przednia R | zarysowanie | WY | 0.5 |

Próg P - Rysa/odprysk 1

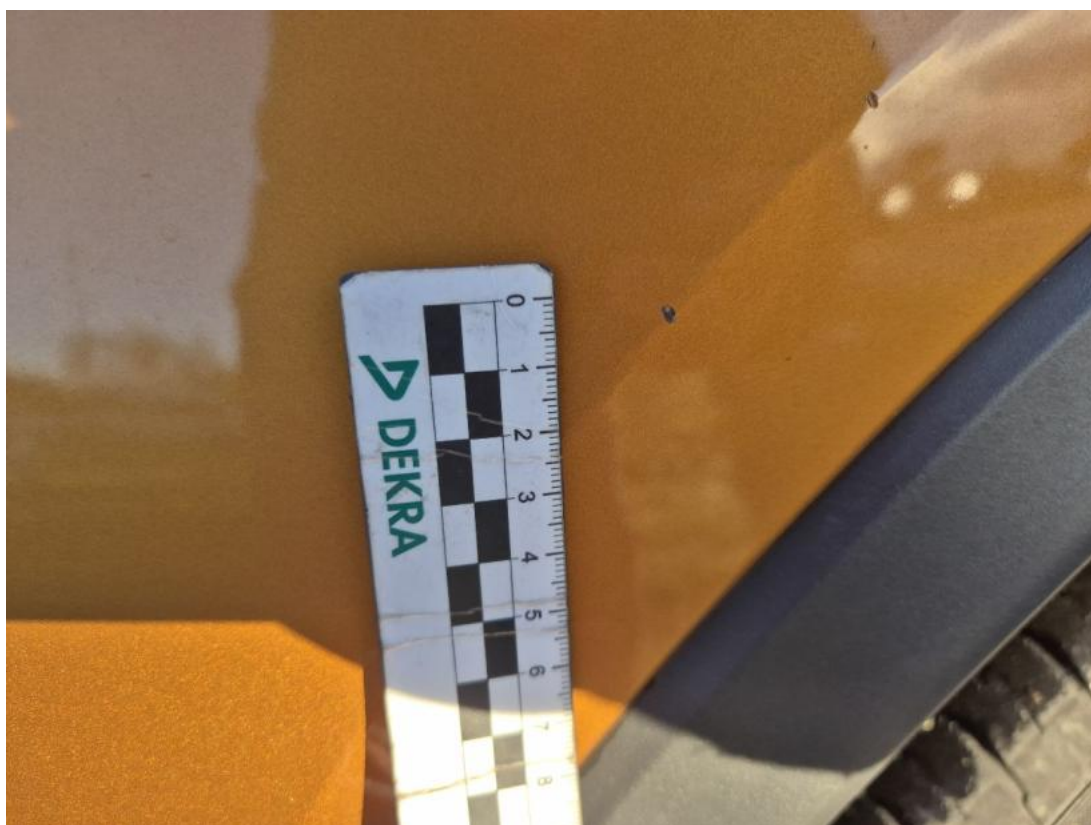
**Fot. 40**

Zderzak tylny - Rysa/odprysk 1

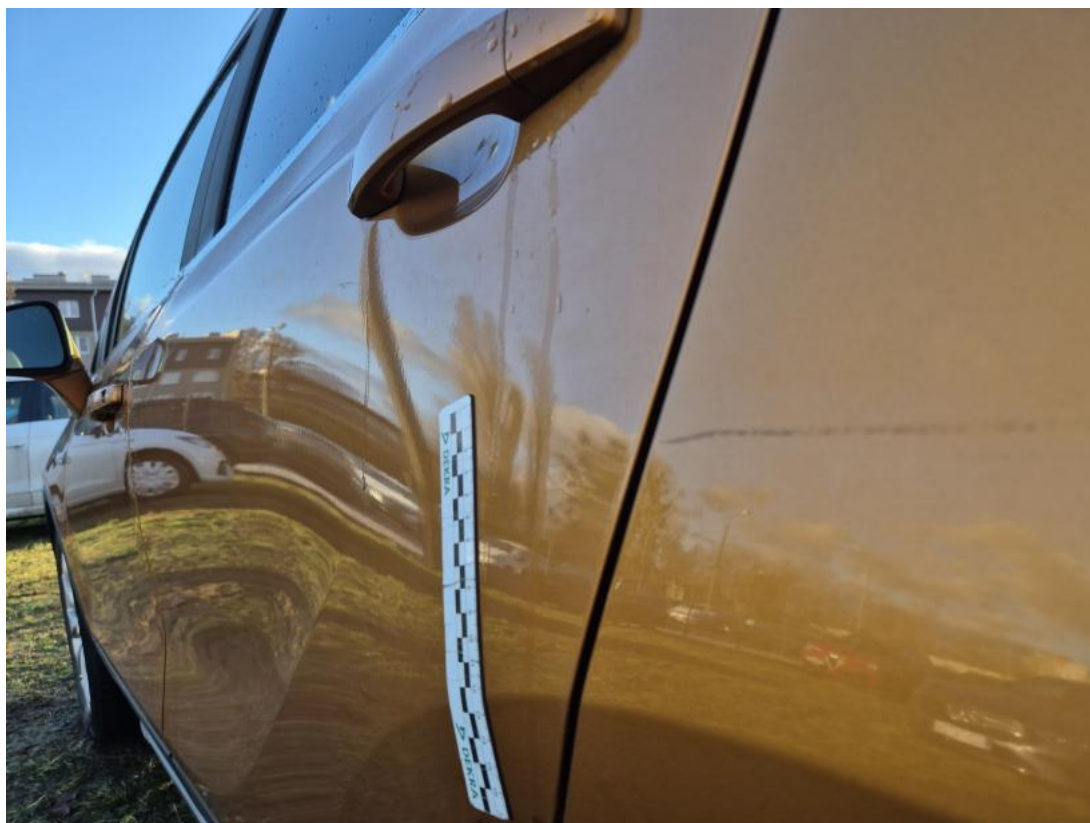
**Fot. 41**

| Poz. | Nazwa pozycji | Opis uszkodzeń | Kwalifik. | Naprawa [rbg] |
|---|---|---|---|---|
| 7 | Poszycie drzwi tylnych L | wgniecenie | | |

Drzwi tylne L - Wgniecenie/odkształcenie 1
