## Raport z oględzin pojazdu

| Numer raportu | 393715/4/25-9573 | Data raportu | 08-04-2025 |

| Marka, model | SKODA Superb III 19-24 |
| Numer rejestracyjny | GD104WM |

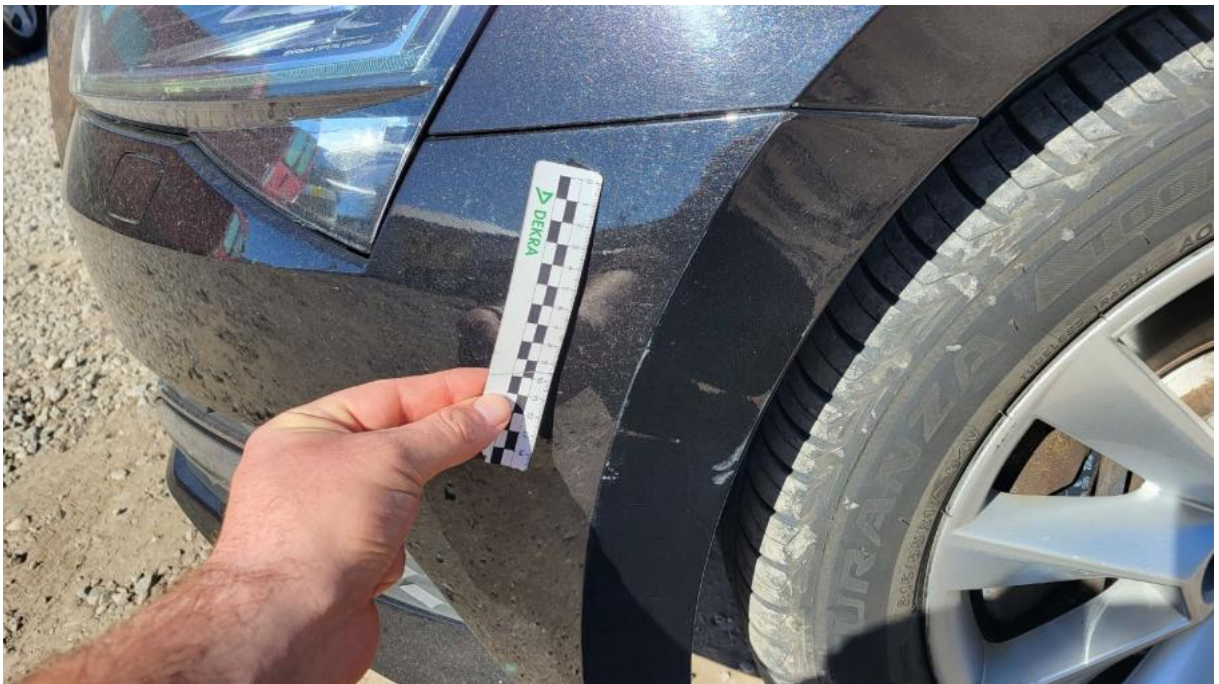
**Fot. 34**

| Poz. | Nazwa pozycji | Opis uszkodzeń | Kwalifik. | Naprawa [rbg] |
|---|---|---|---|---|
| 1 | Okladzina zderzaka przedniego | rysa/odprysk | NA | 0.5 |

Zderzak - Rysa/odprysk 1

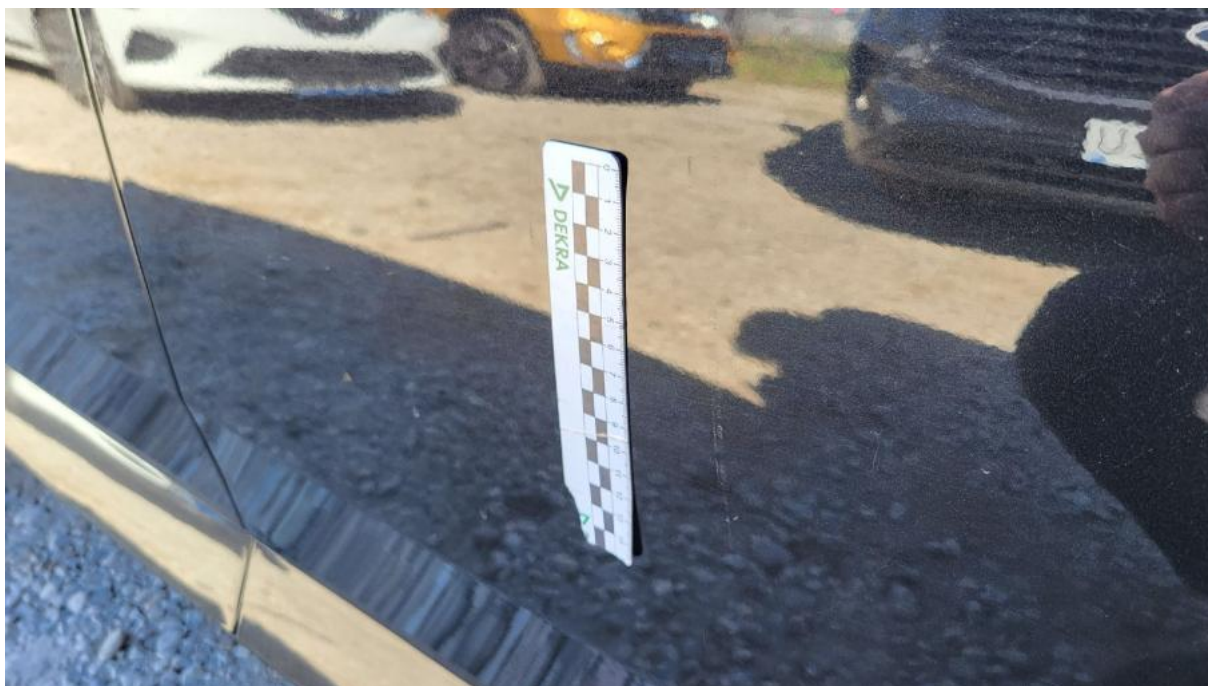
**Fot. 35**

| Poz. | Nazwa pozycji | Opis uszkodzeń | Kwalifik. | Naprawa [rbg] |
|---|---|---|---|---|
| 2 | Drzwi przednie (nieuzbrojone) R | rysa/odprysk | | |

Drzwi przednie P - Rysa/odprysk 1

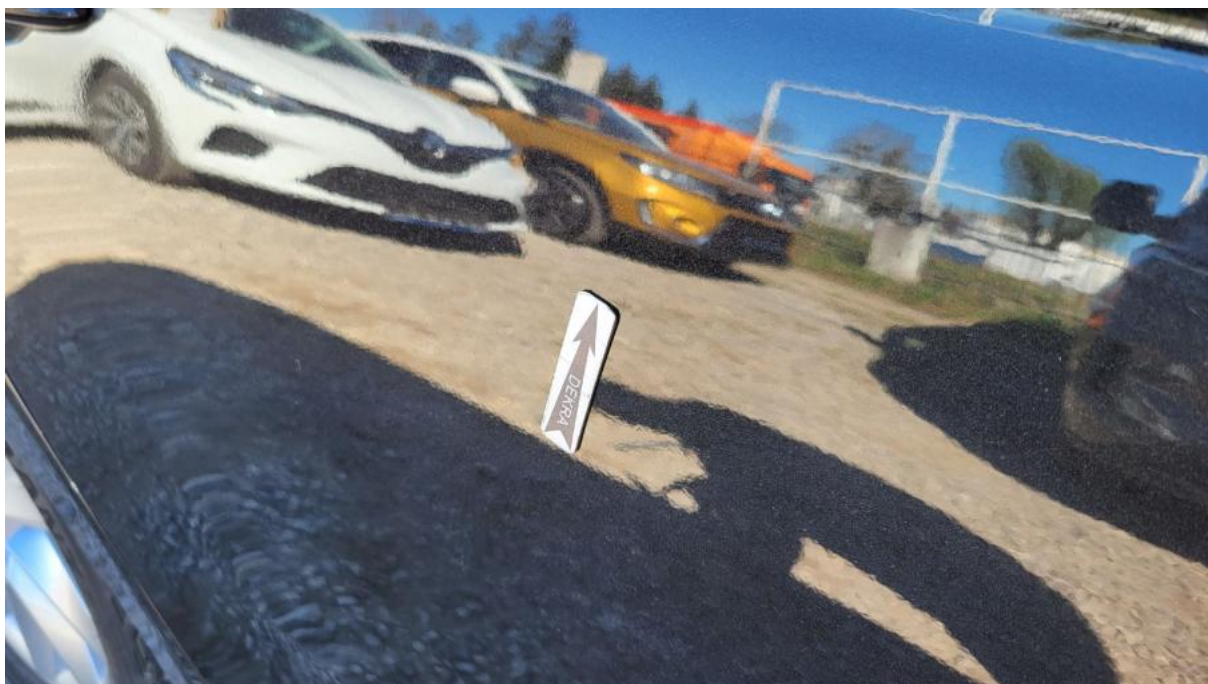
**Fot. 36**

| Poz. | Nazwa pozycji | Opis uszkodzeń | Kwalifik. | Naprawa [rbg] |
|---|---|---|---|---|
| 4 | Drzwi tylne (nieuzbrojone) R | wgniecenie/odkształcenie | | |

Drzwi tylne P - Wgniecenie/odkształcenie 1

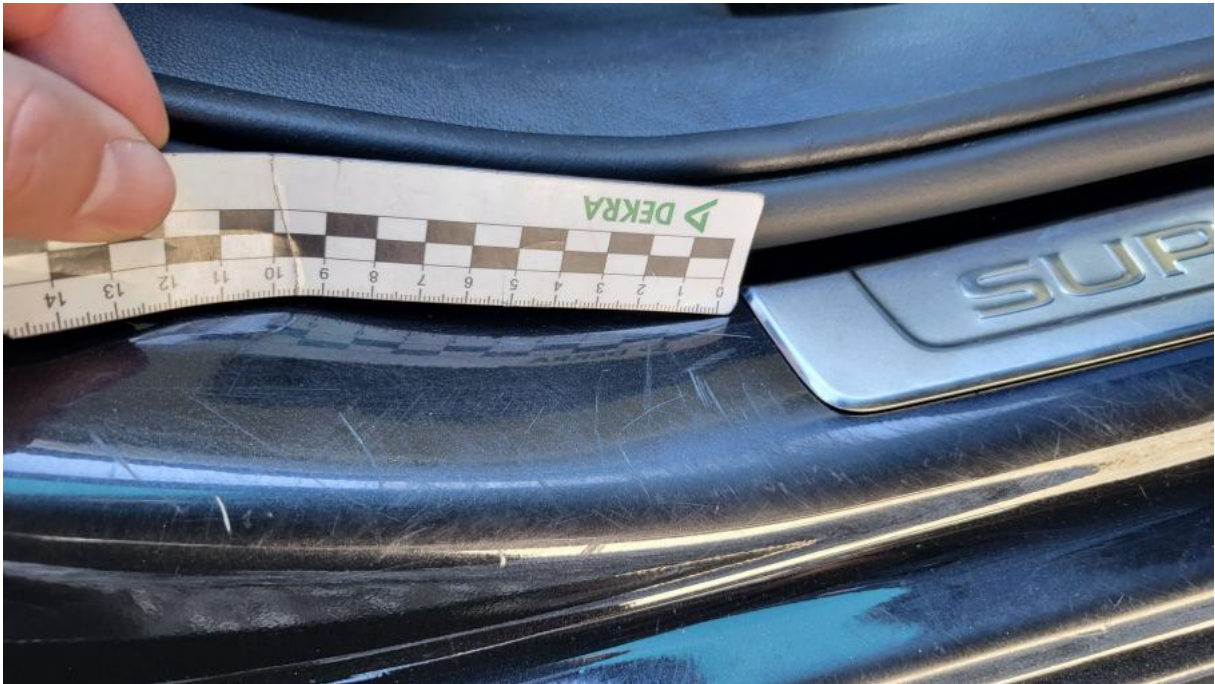
**Fot. 37**

| Poz. | Nazwa pozycji | Opis uszkodzeń | Kwalifik. | Naprawa [rbg] |
|---|---|---|---|---|
| 5 | Błotnik tylny R | rysa/odprysk, wgniecenie/odkształcenie | | |

Błotnik tylny P / Ściana boczna P - Rysa/odprysk 1

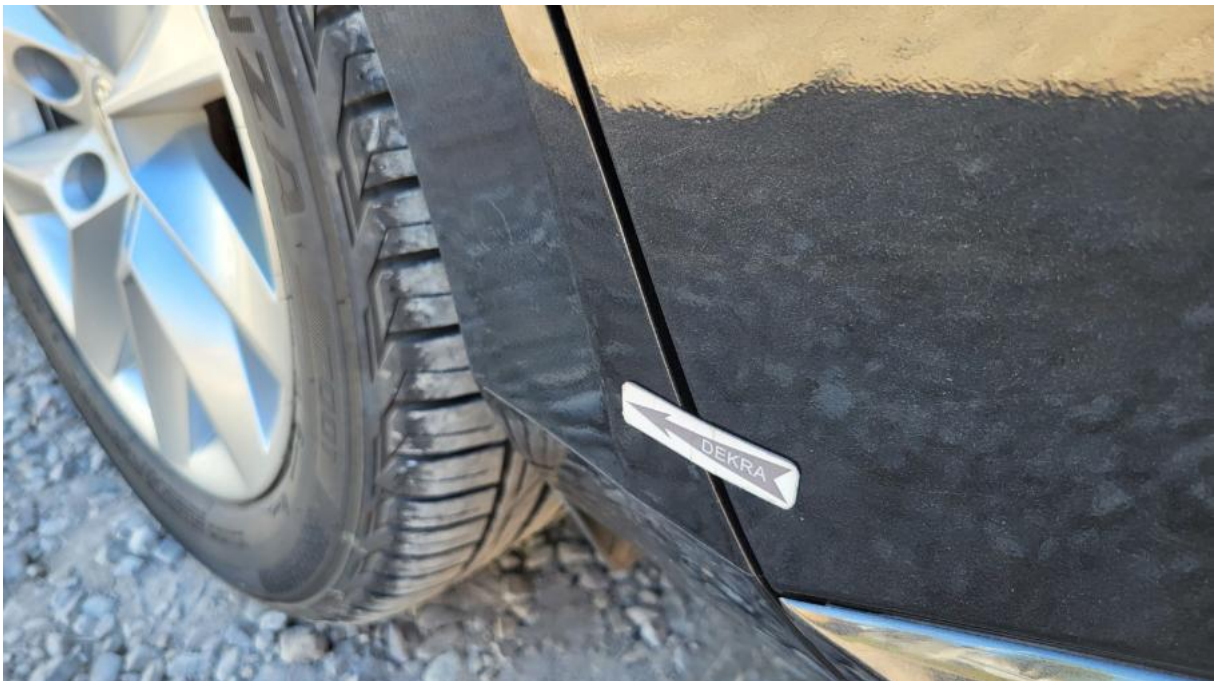
**Fot. 38**

Błotnik tylny P / Ściana boczna P - Wgniecenie/odkształcenie 1

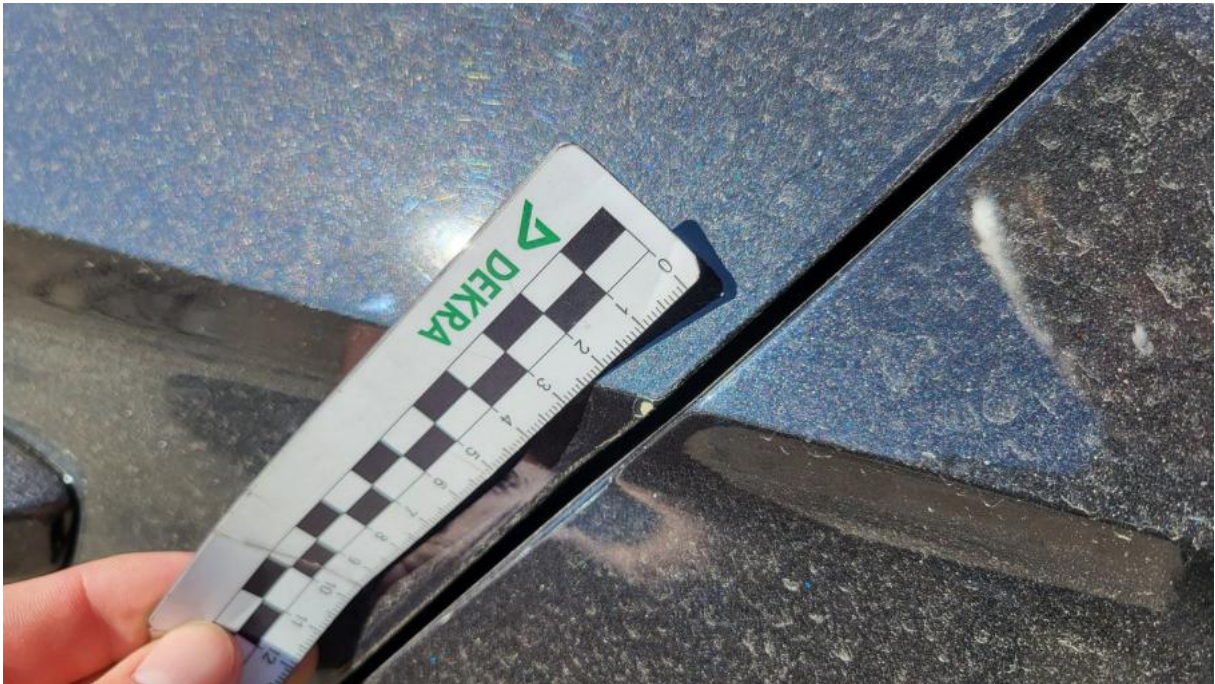
**Fot. 39**

| Poz. | Nazwa pozycji | Opis uszkodzeń | Kwalifik. | Naprawa [rbg] |
|---|---|---|---|---|
| 3 | Drzwi tylne (nieuzbrojone) L | rysa/odprysk | | |

Drzwi tylne L - Rysa/odprysk 1

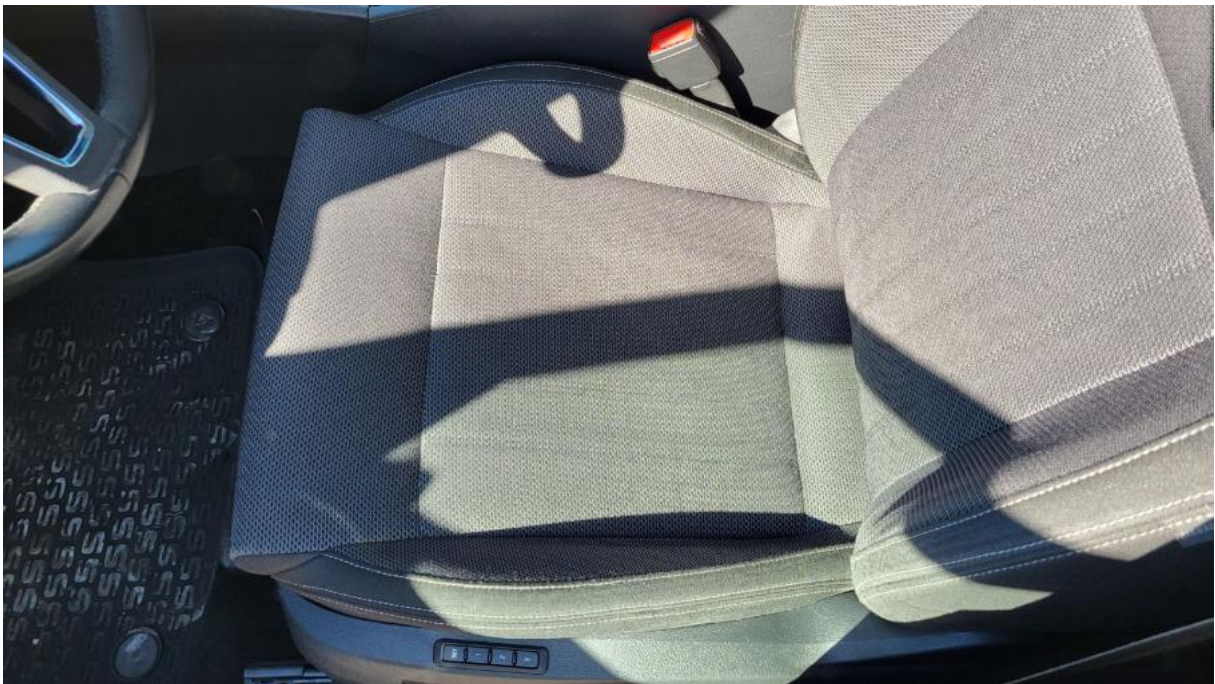
**Fot. 40**

| Poz. | Nazwa pozycji | Opis uszkodzeń | Kwalifik. | Naprawa [rbg] |
|---|---|---|---|---|
| 6 | Tapicerka siedziska 1.rząd L | zabrudzenie | | |

Fotel prz. lew. - Inne 1
