## Raport z oględzin pojazdu

| Numer raportu | 294005/1/25-14707 | Data raportu | 14-01-2025 |

| Marka, model | OPEL Astra V Sports Tourer 1... |
| Numer rejestracyjny | GD296UT |

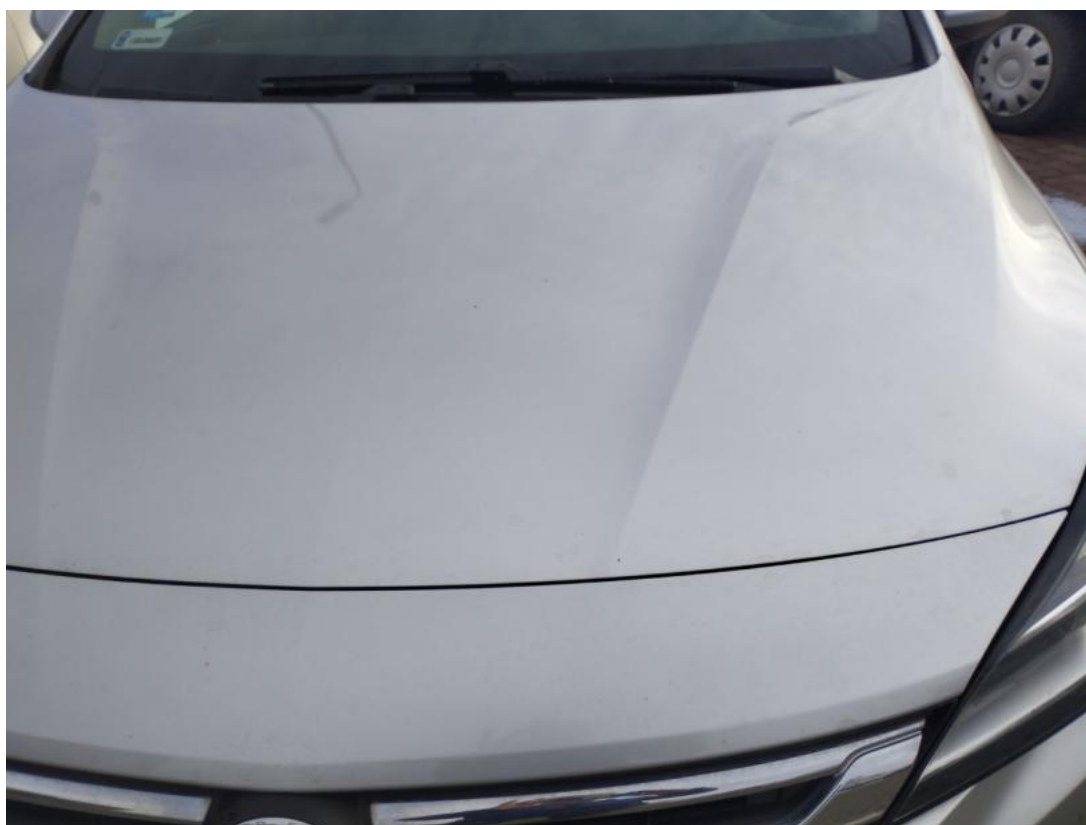
| Poz. | Nazwa pozycji | Opis uszkodzeń | Kwalifik. | Naprawa [rbg] |
|---|---|---|---|---|
| 1 | Pokrywa przednia | rysa/odprysk, wgniecenie/odkształcenie | NA | 0.5 |

**Fot. 34**  
Pokrywa komory silnika - zdjęcie poglądowe 1

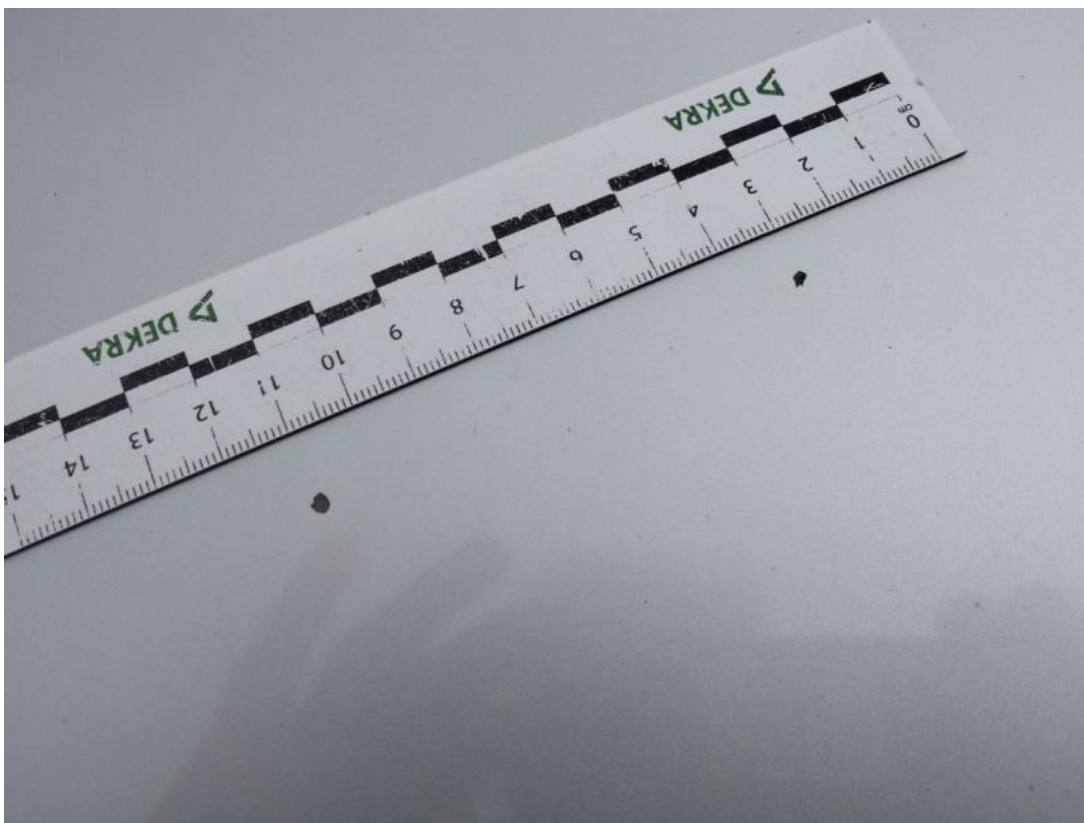
**Fot. 35**

Pokrywa komory silnika - Rysa/odprysk 1

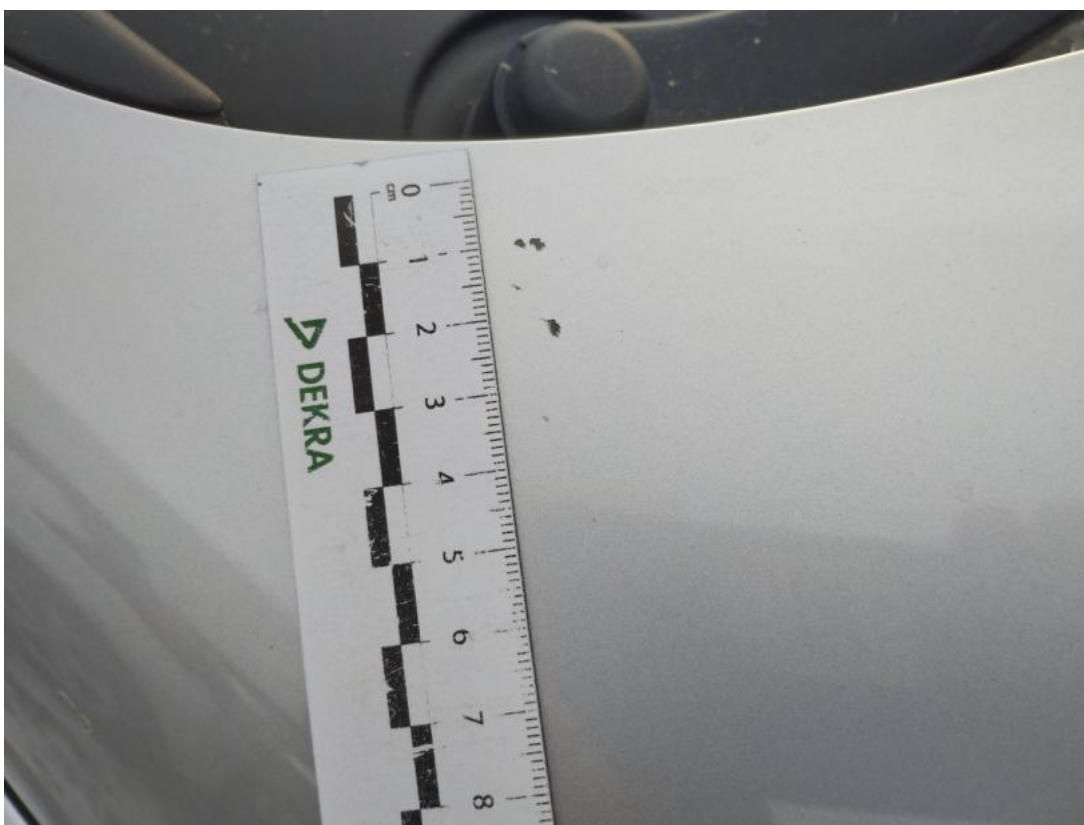
**Fot. 36**

Pokrywa komory silnika - Rysa/odprysk 2

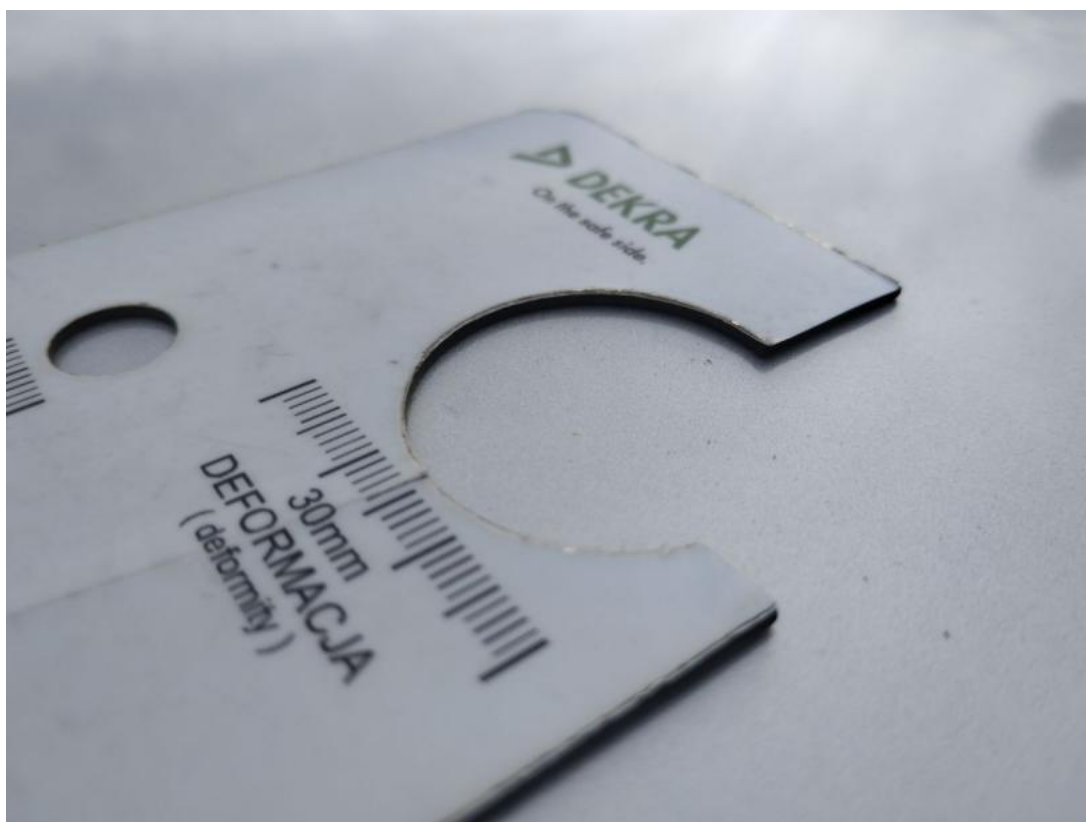
**Fot. 37**

Pokrywa komory silnika - Wgniecenie/odkształcenie 1

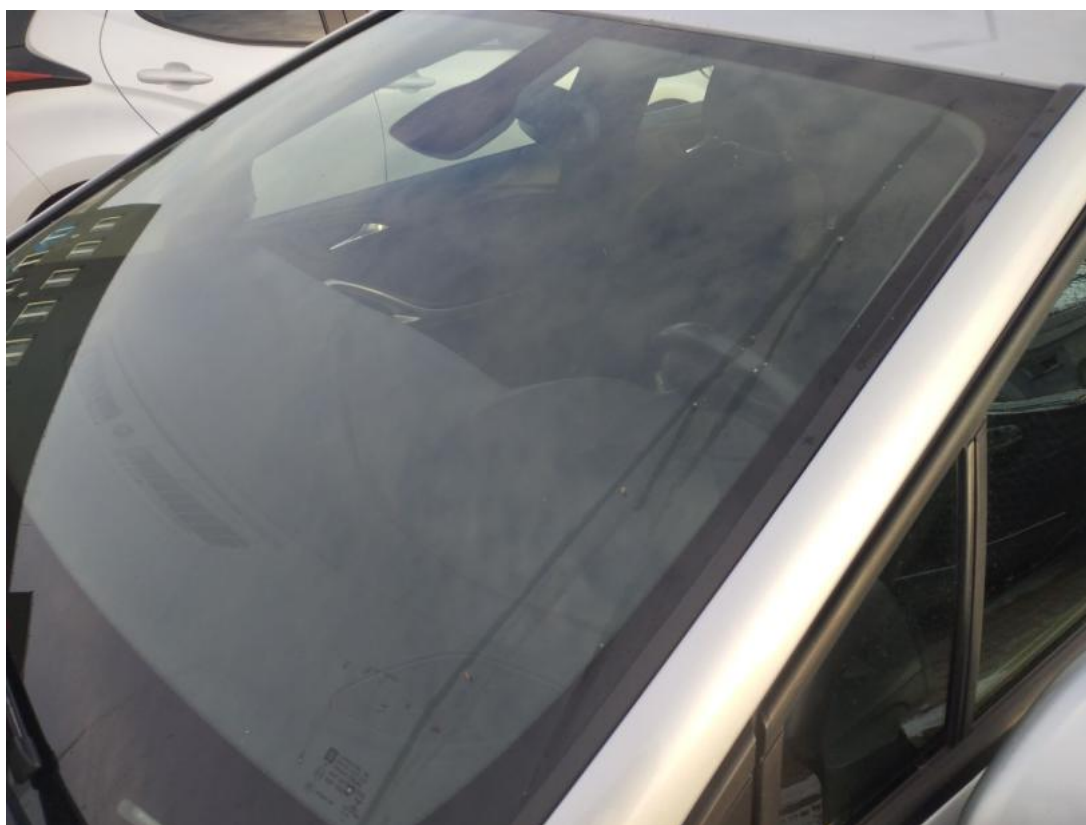
**Fot. 38**

| 4 | Szyba przednia barwiona | rysa/odprysk | | |

Szyba czołowa - zdjęcie poglądowe 1

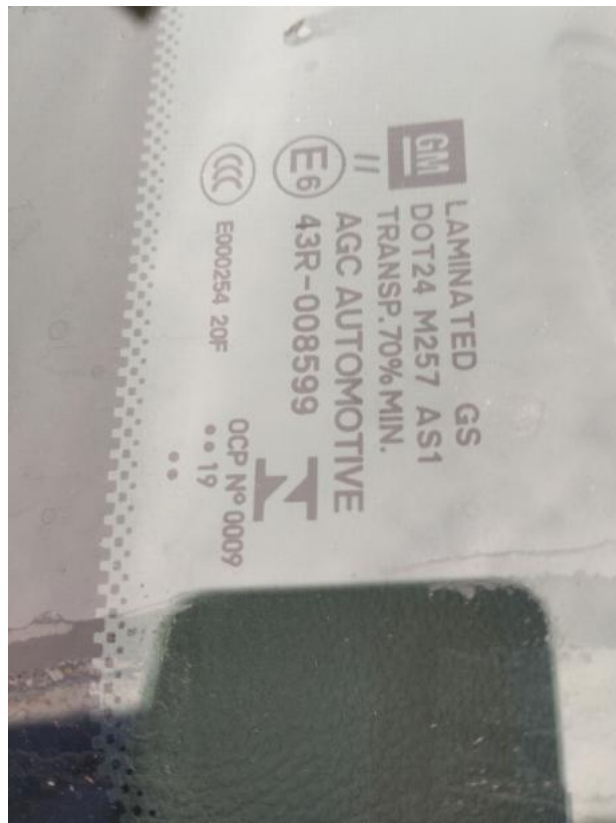
**Fot. 39**

Szyba czołowa - zdjęcie pogładowe 2

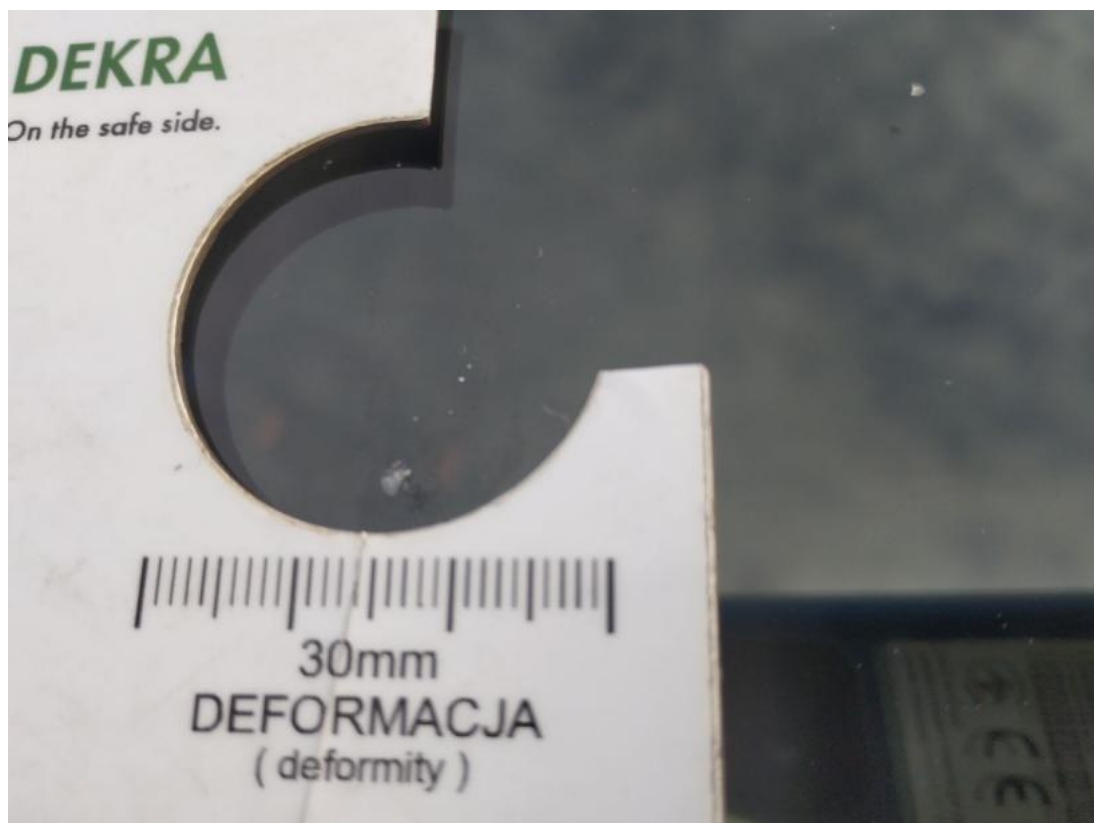
**Fot. 40**

Szyba czołowa - Rysa/odprysk 1

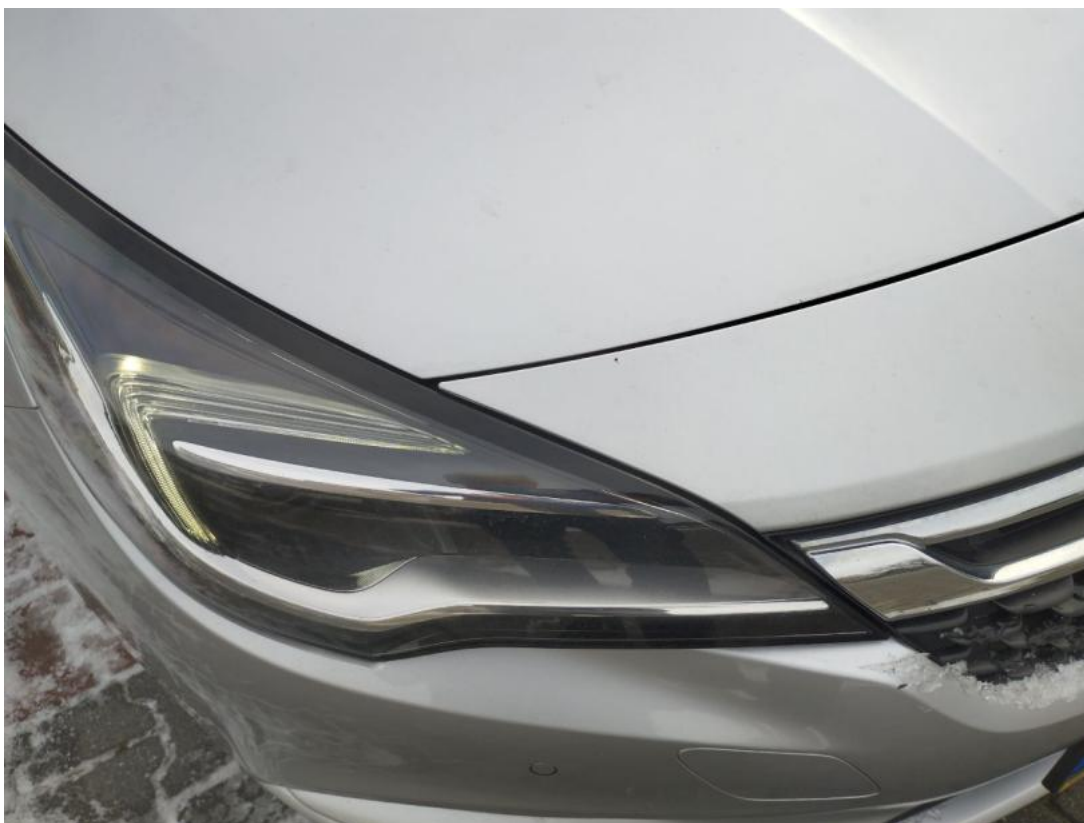
**Fot. 41**

| 3 | Okladzina zderzaka przedniego | rysa/odprysk | | |

Zderzak przedni cz górna - zdjęcie pogładowe 1

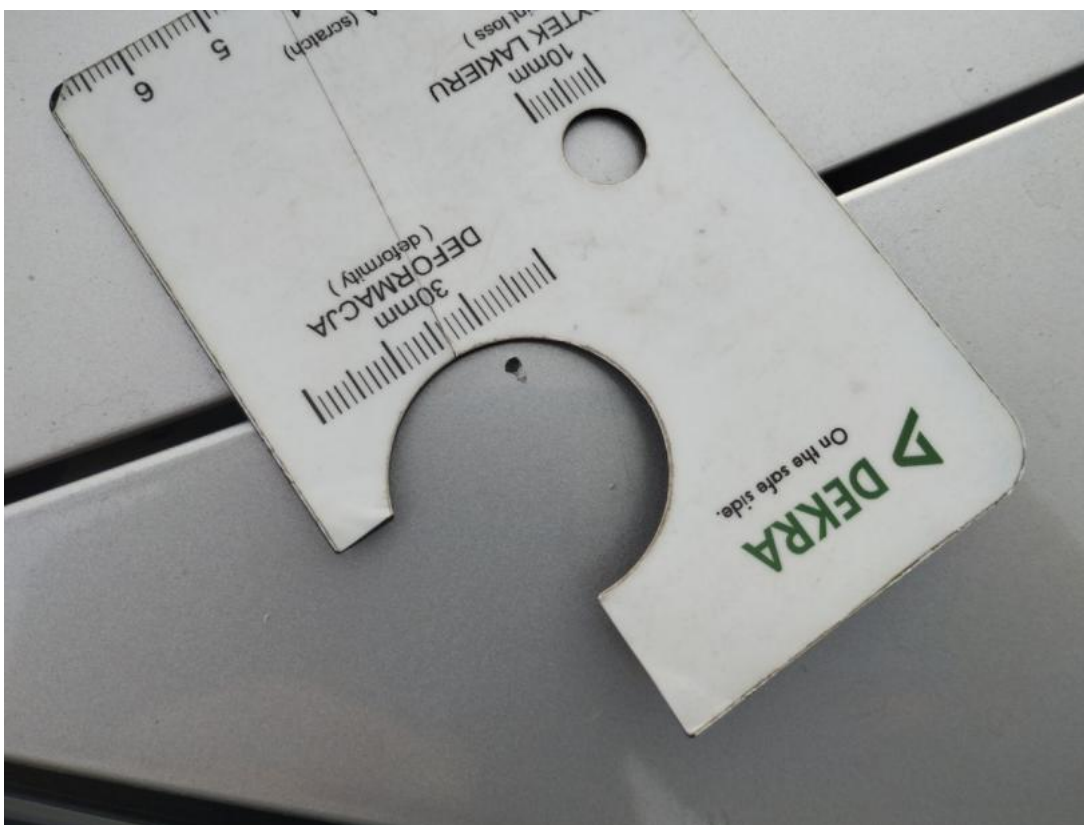
**Fot. 42**

Zderzak przedni cz górna - Rysa/odprysk 1

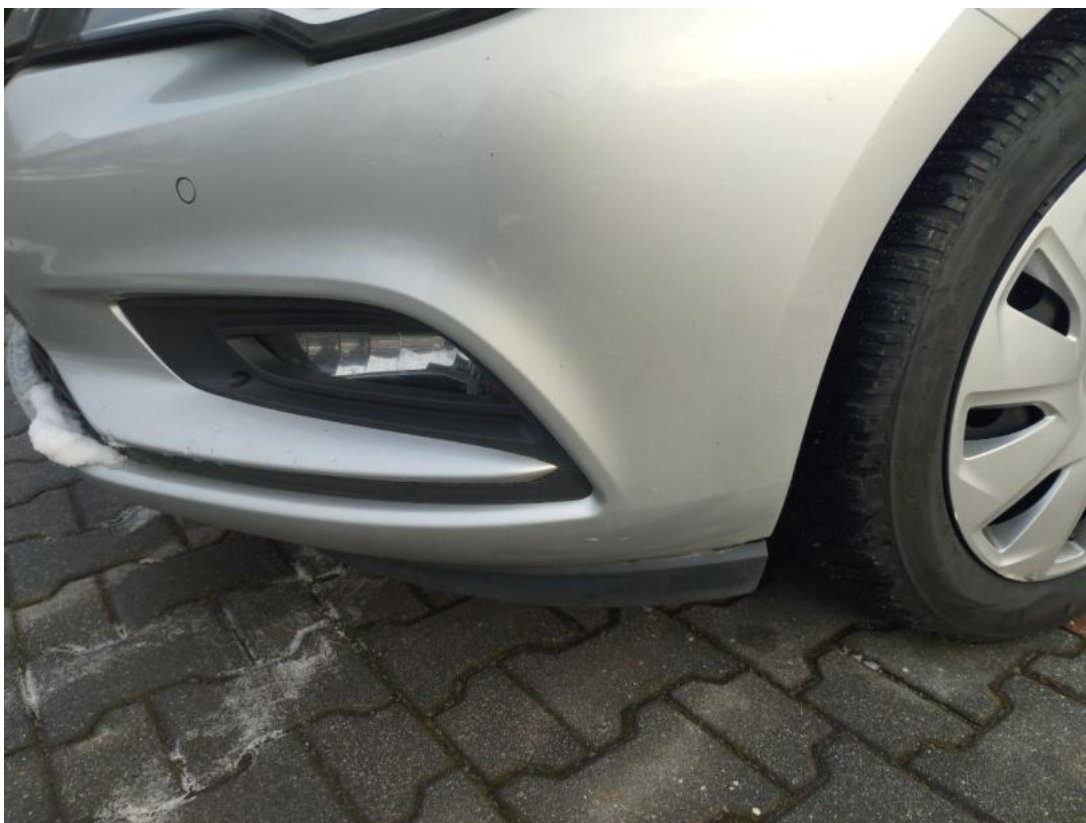
**Fot. 43**

Zderzak przedni cz L - zdjęcie poglądowe 1

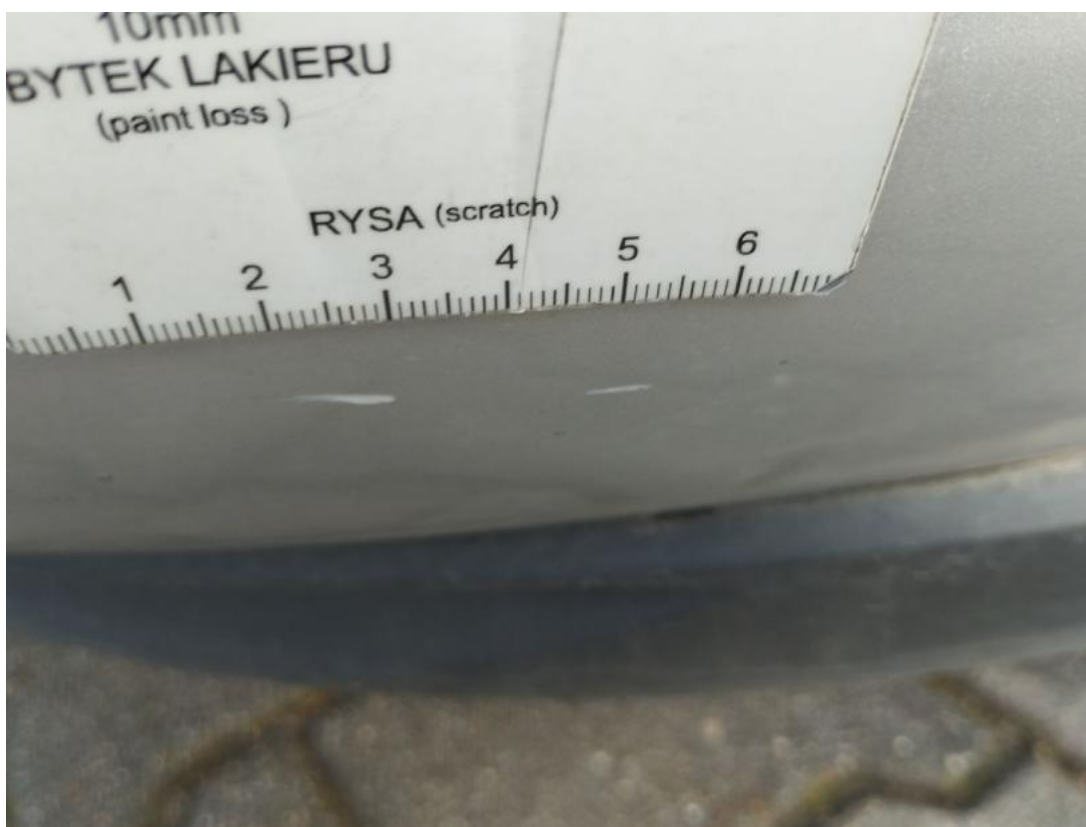
**Fot. 44**

Zderzak przedni cz L - Rysa/odprysk 1

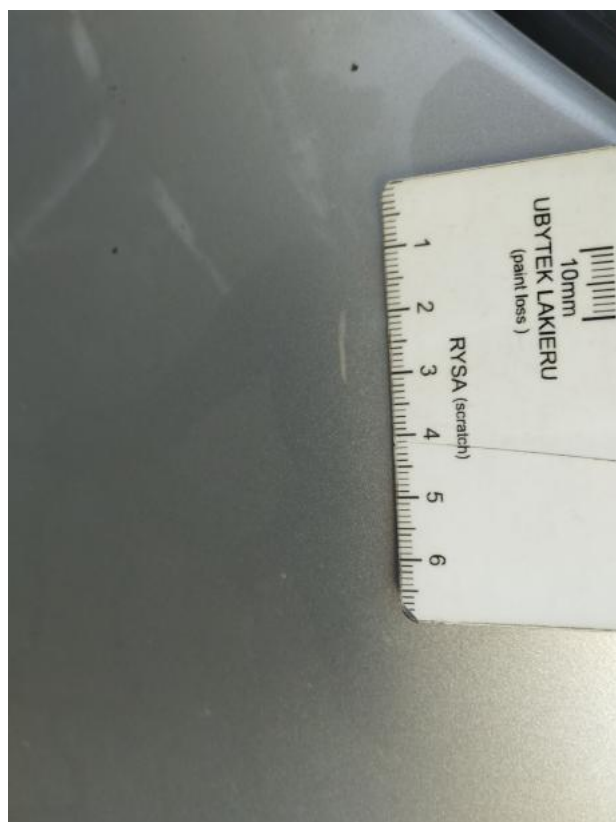
**Fot. 45**

Zderzak przedni cz L - Rysa/odprysk 2

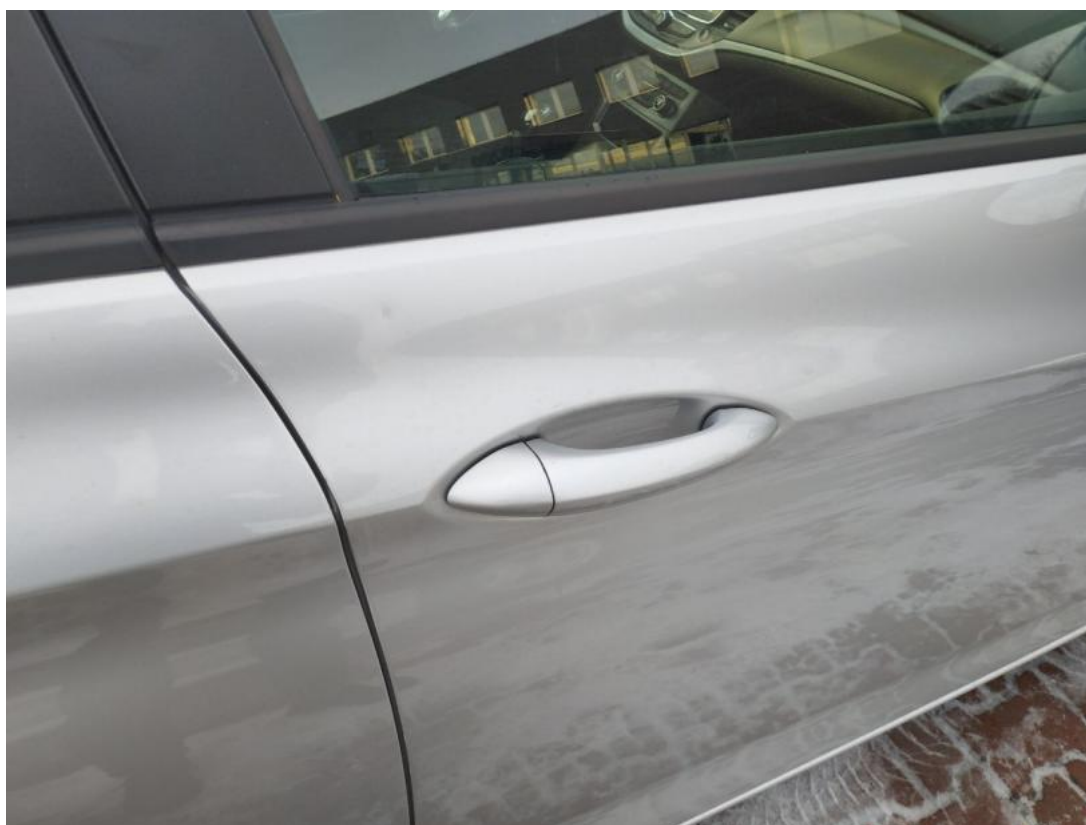
**Fot. 46**

| 5 | Drzwi przednie (nieuzbrojone) R | wgniecenie/odkształcenie | | |

Drzwi przednie P - zdjęcie pogładowe 1

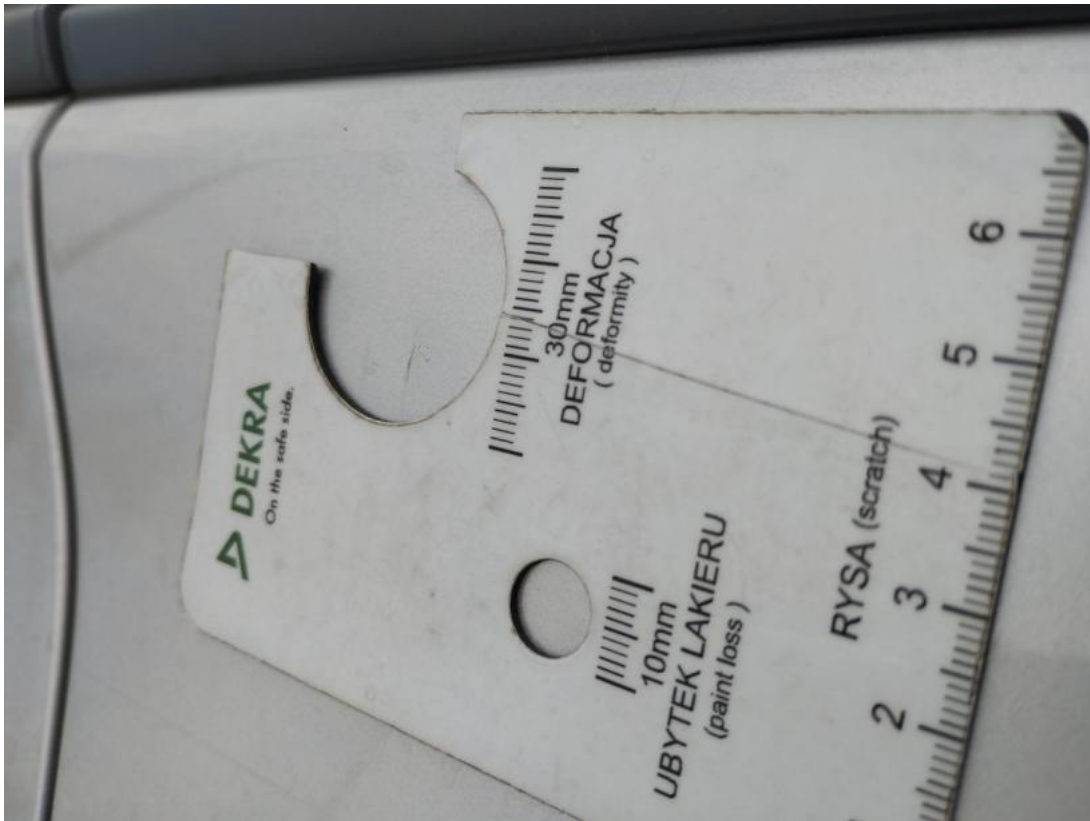
**Fot. 47**

Drzwi przednie P - Wgniecenie/odkształcenie 1

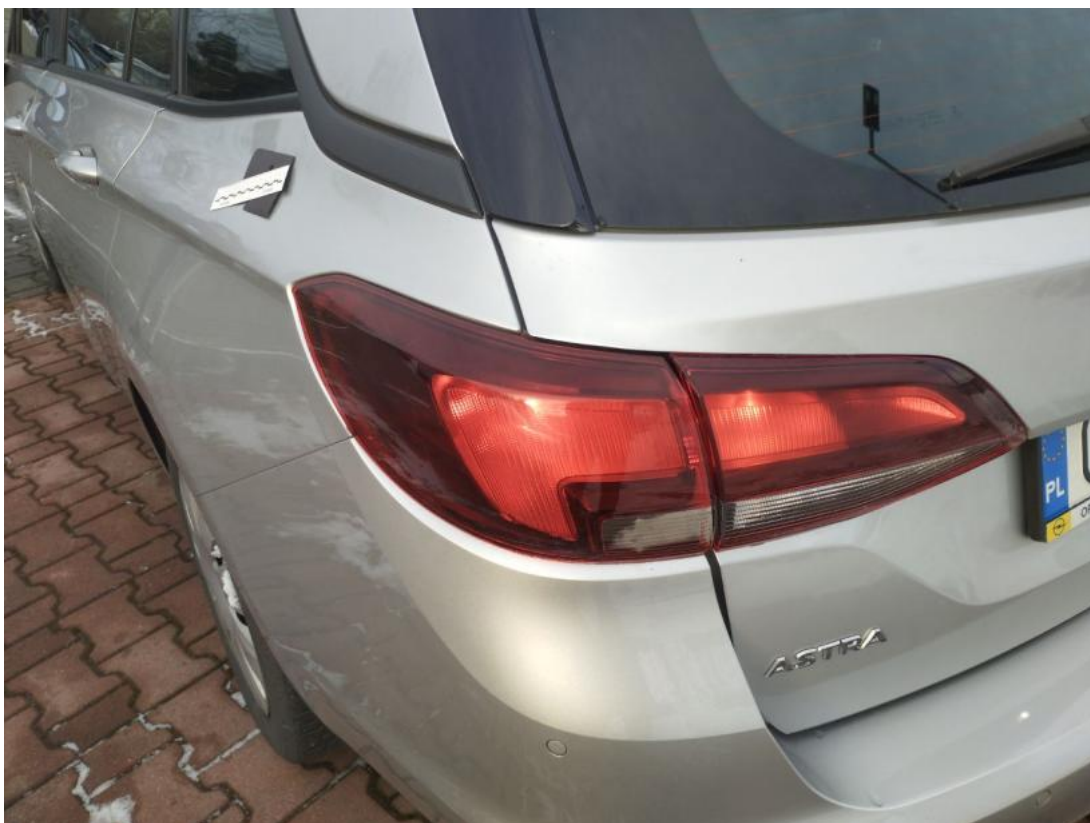
**Fot. 48**

| 6 | Lampa tylne LED, zew. L | zaparowanie | | |

Lampa tylna zew L - zdjęcie poglądowe 1

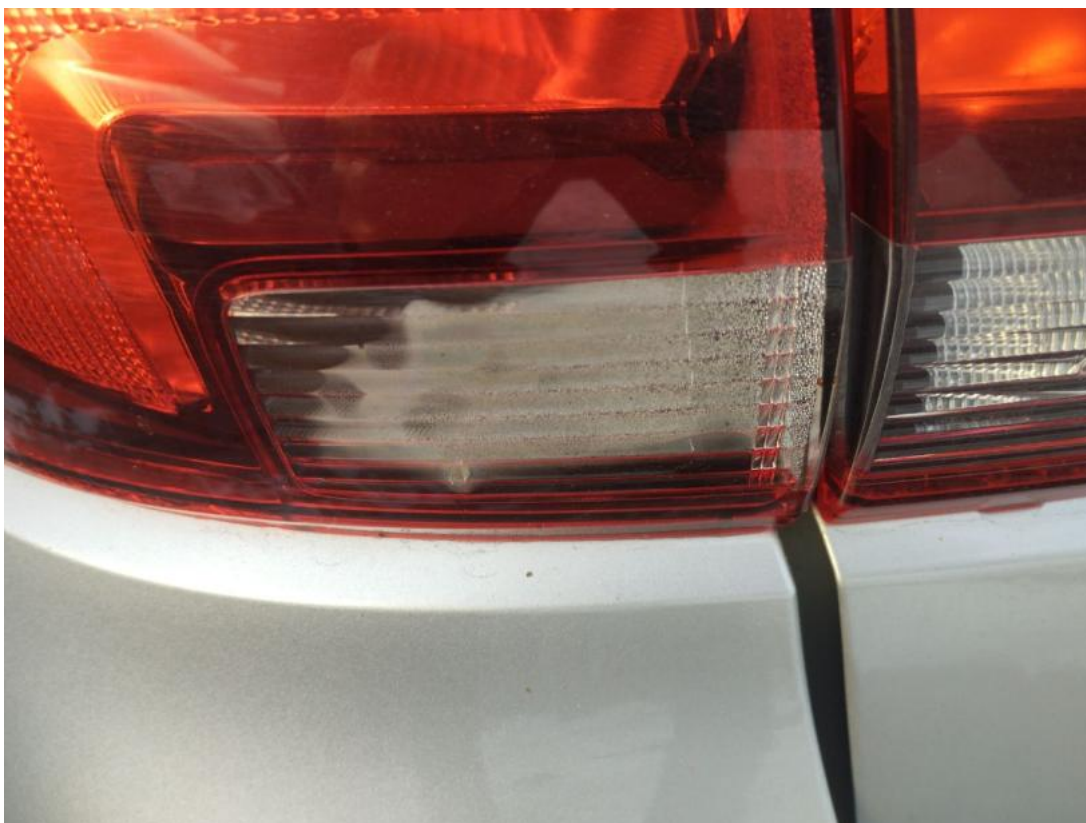
**Fot. 49**

Lampa tylna zew L - Inne 1

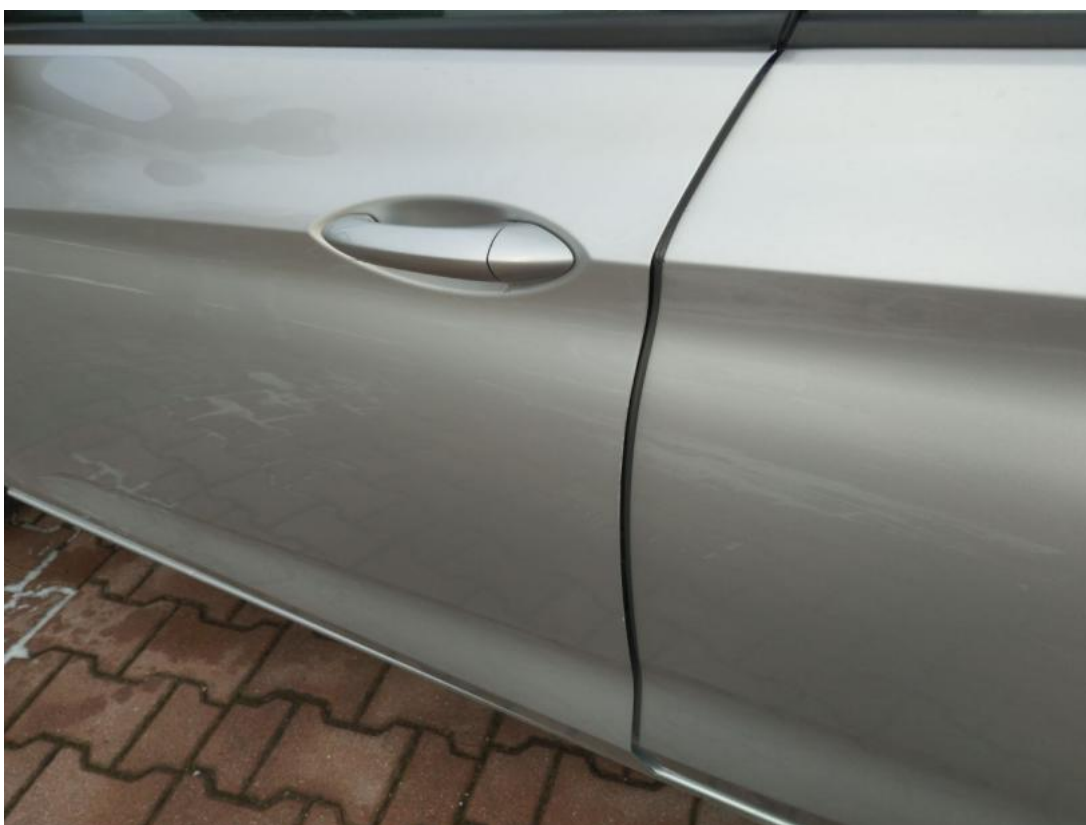
**Fot. 50**

| Poz. | Nazwa pozycji | Opis uszkodzeń | Kwalifik. | Naprawa [rbg] |
|---|---|---|---|---|
| 2 | Drzwi przednie (nieuzbrojone) L | rysa/odprysk | NA | 0.5 |

Drzwi przed L - zdjęcie poglądowe 1

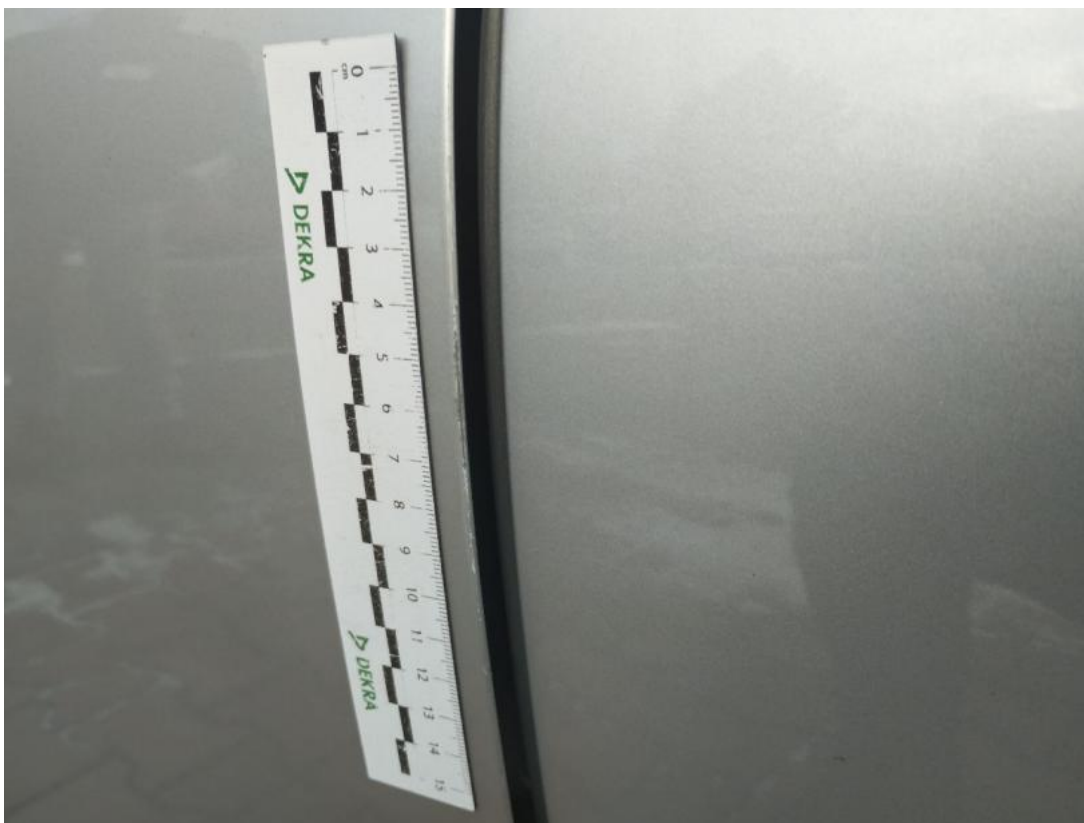
**Fot. 51**

Drzwi przed L - Rysa/odprysk 1

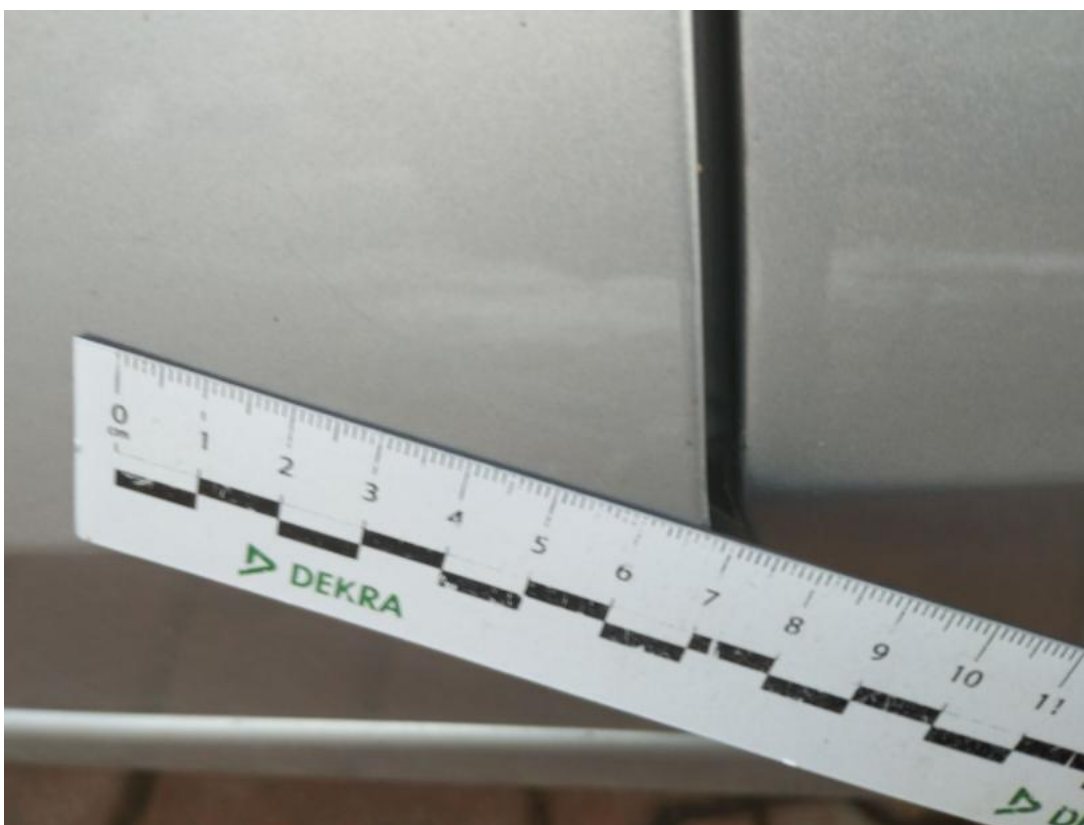
**Fot. 52**

Drzwi przed L - Rysa/odprysk 2

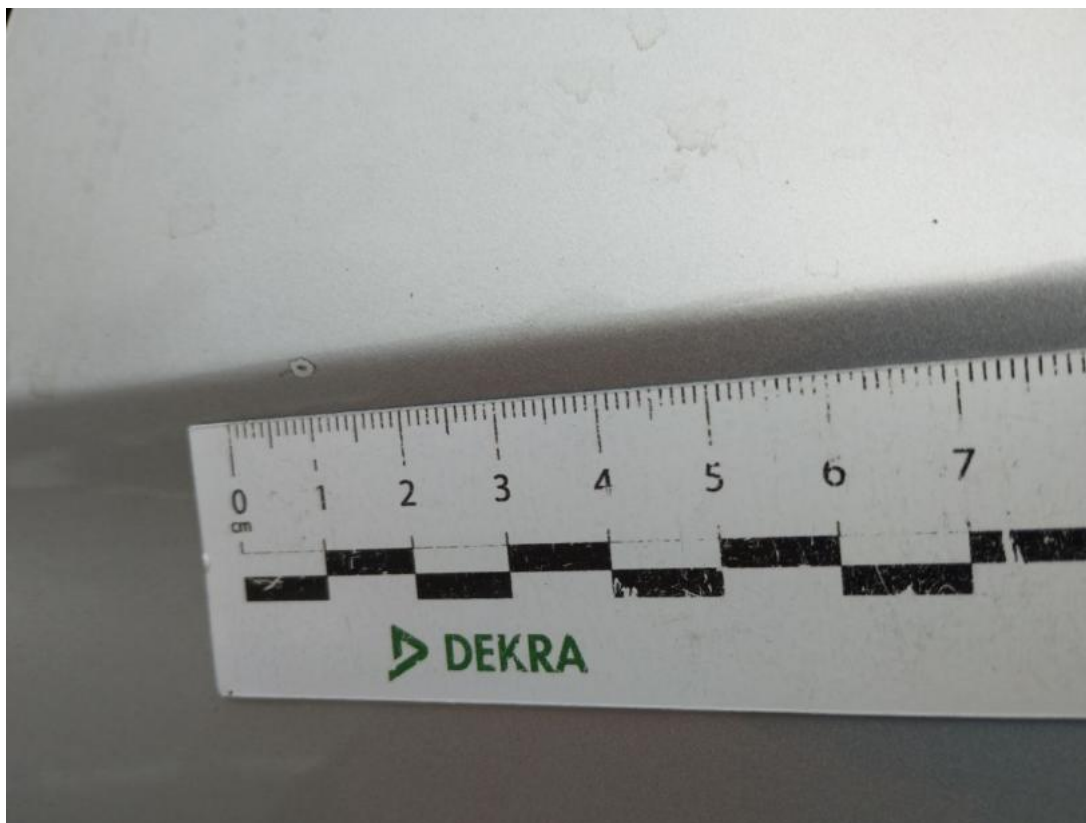
**Fot. 53**

Drzwi przed L() - Rysa/odprysk 3
