## Raport z oględzin pojazdu

| Numer raportu | 398123/6/25-9573 | Data raportu | 02-06-2025 |

| Marka, model | RENAULT Clio V 19-23 |
| Numer rejestracyjny | WJ6096L |

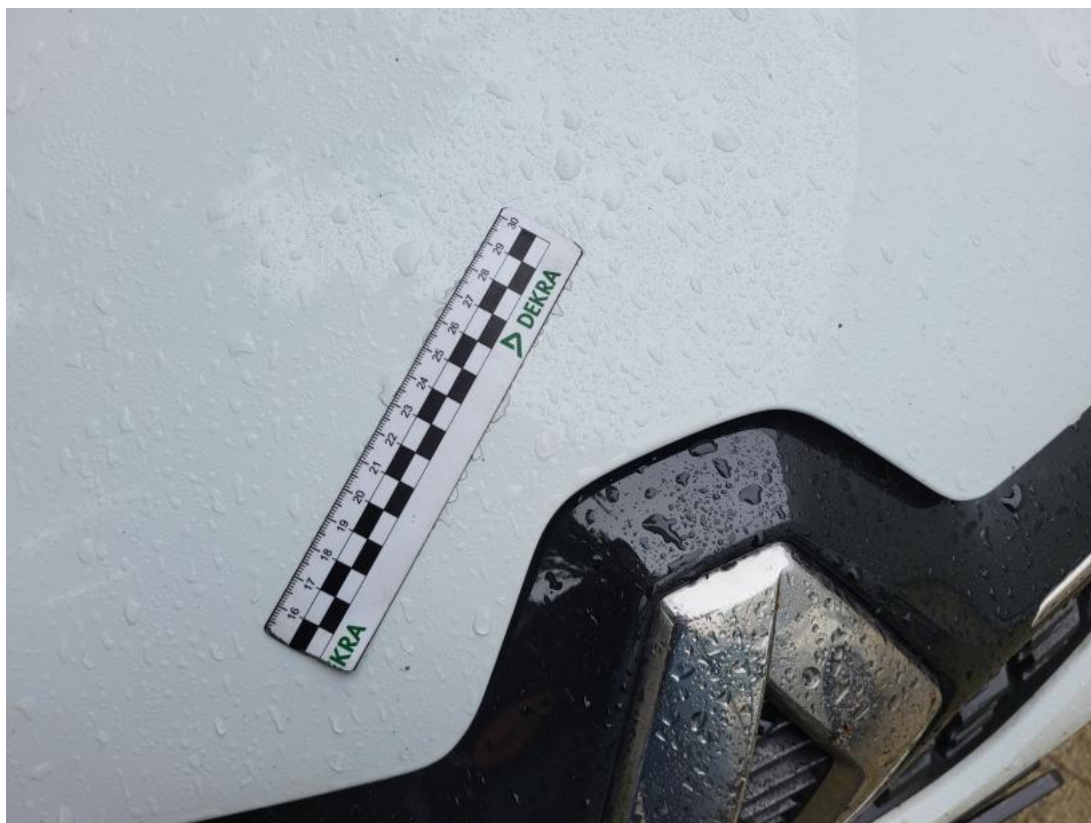
**Fot. 35**

| 2 | Pokrywa przednia | rysa/odprysk | | |

Pokrywa komory silnika - Rysa/odprysk 1

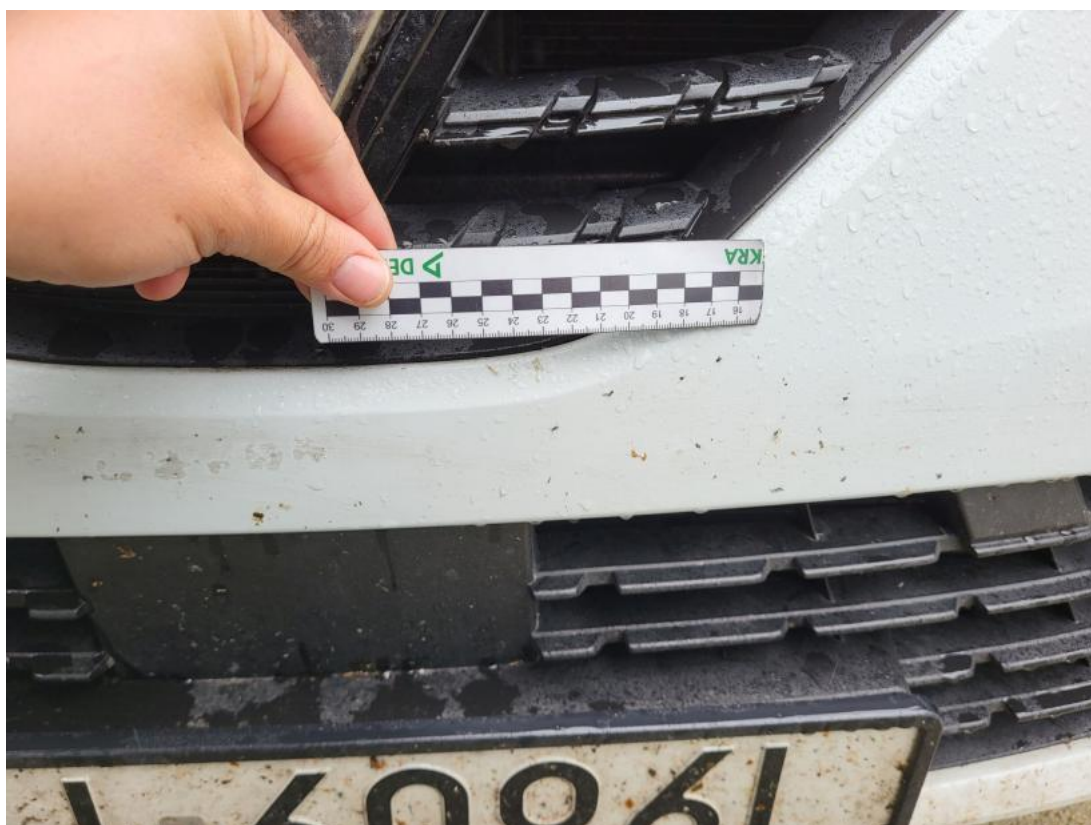
**Fot. 36**

| 1 | Okladzina zderzaka przedniego | rysa/odprysk | | |

Zderzak - Rysa/odprysk 1

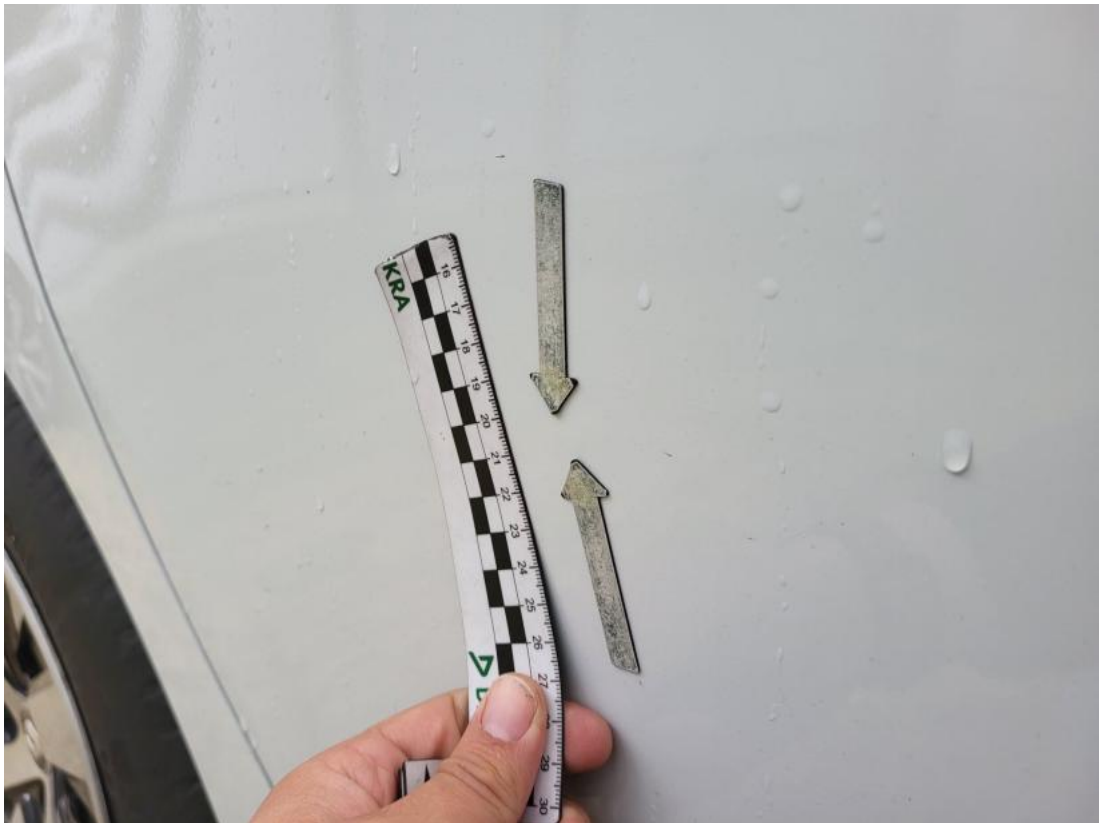
**Fot. 37**

| 3 | Drzwi tylne (nieuzbrojone) R | wgniecenie/odkształcenie | | |

Drzwi tylne P - Wgniecenie/odkształcenie 1

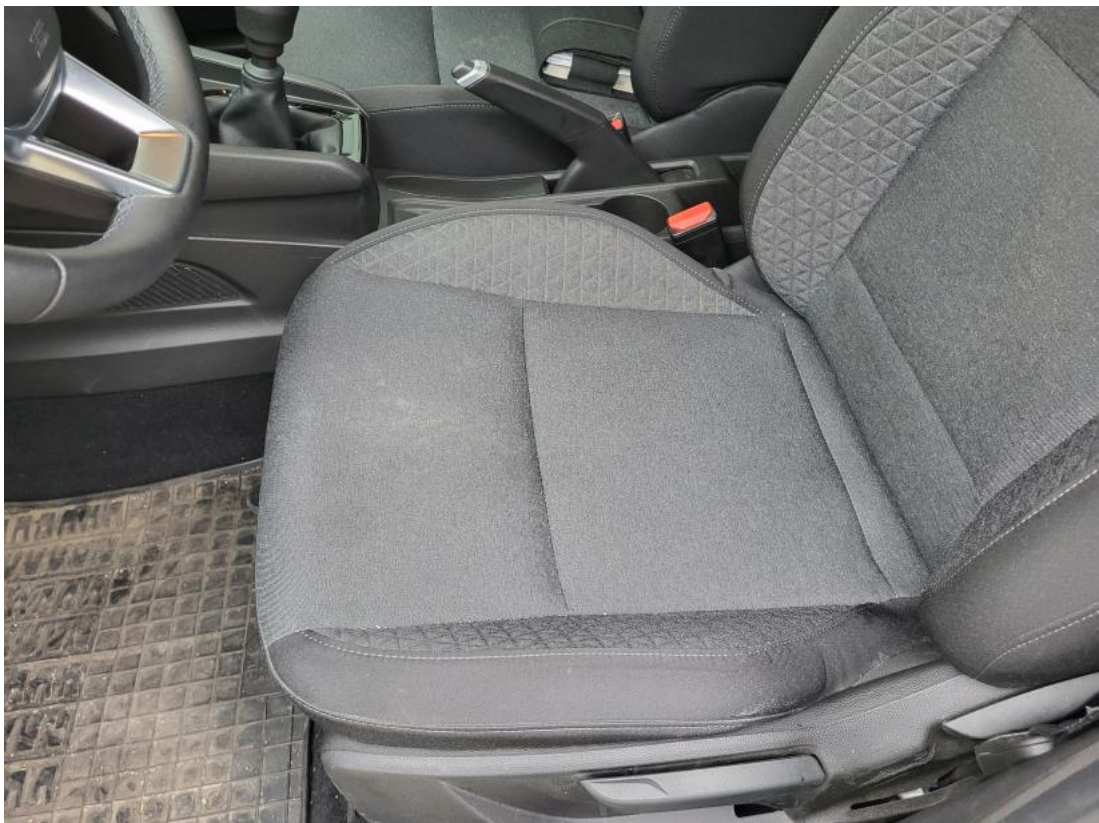
**Fot. 38**

| 4 | Tapicerka siedziska 1.rząd L | zabrudzenie | | |

Fotel prz. lew. - Inne 1

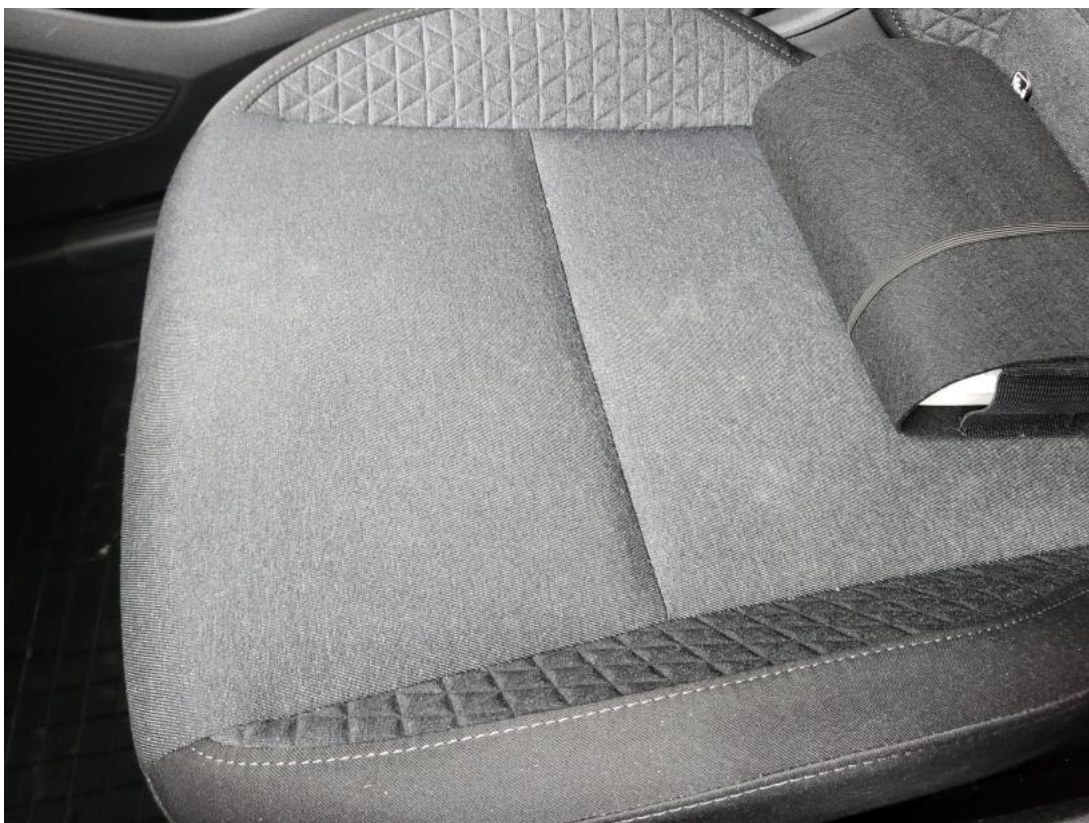
**Fot. 39**

| 5 | Tapicerka siedziska 1.rząd R | zabrudzenie | | |

Fotel prz. praw. - Inne 1

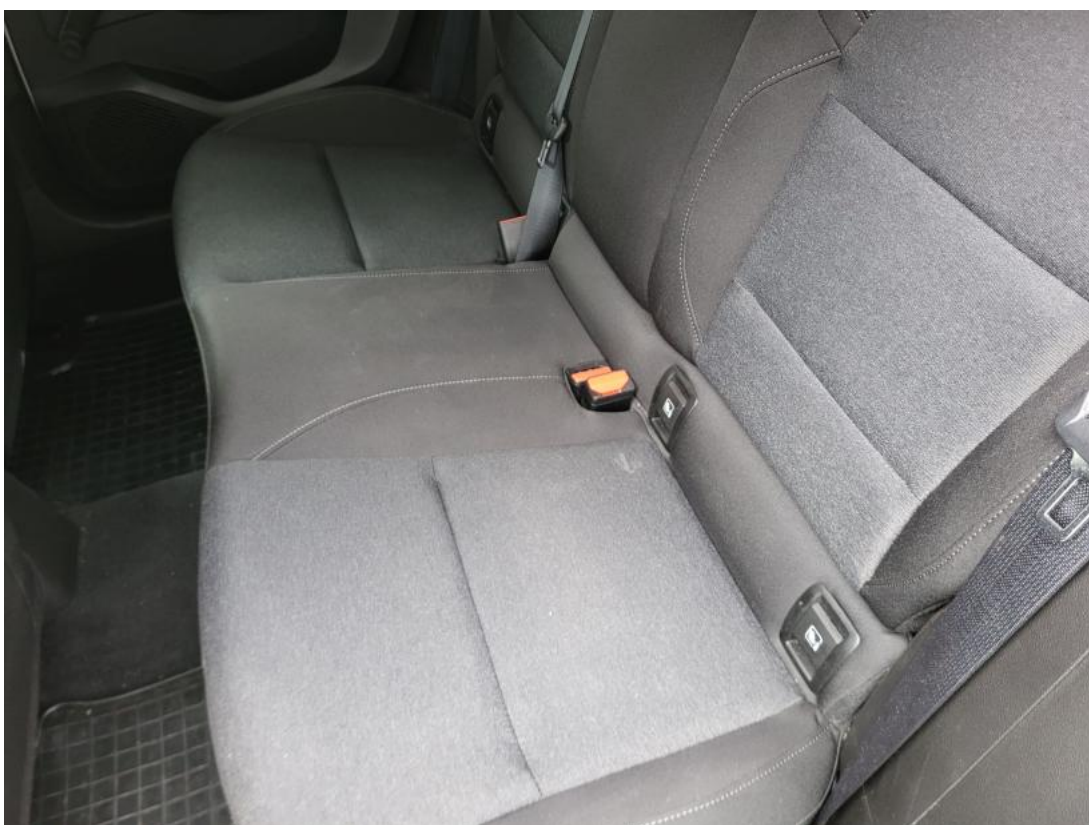
**Fot. 40**

| 6 | Tapicerka siedziska 2.rząd | zabrudzenie | | |

Kanapa tyl. - Inne 1
