## Raport z oględzin pojazdu

| Numer raportu | 408856/10/25-9573 | Data raportu | 02-10-2025 |

| Marka, model | SKODA Rapid Spaceback 17-19 |
| Numer rejestracyjny | WE664UW |

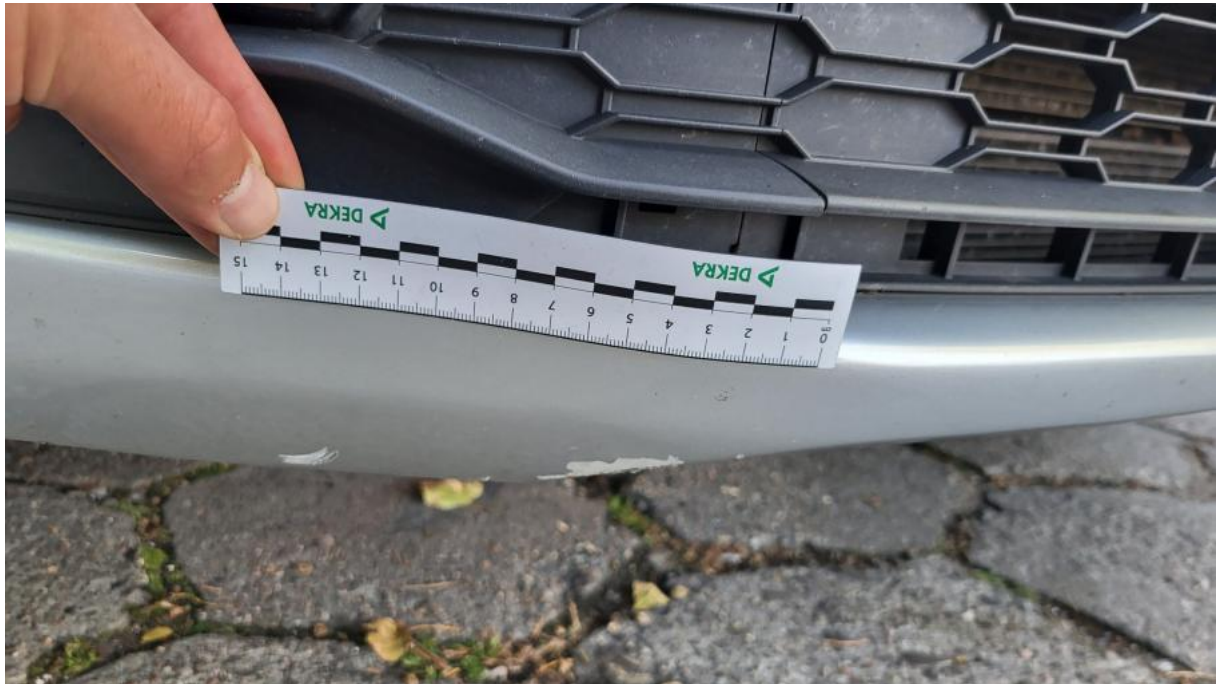
**Fot. 33**

| Poz. | Nazwa pozycji | Opis uszkodzeń | Kwalifik. | Naprawa [rbg] |
|---|---|---|---|---|
| 1 | Okładzina zderzaka przedniego | rysa/odprysk | NA | 0.5 |

Zderzak - Rysa/odprysk 1

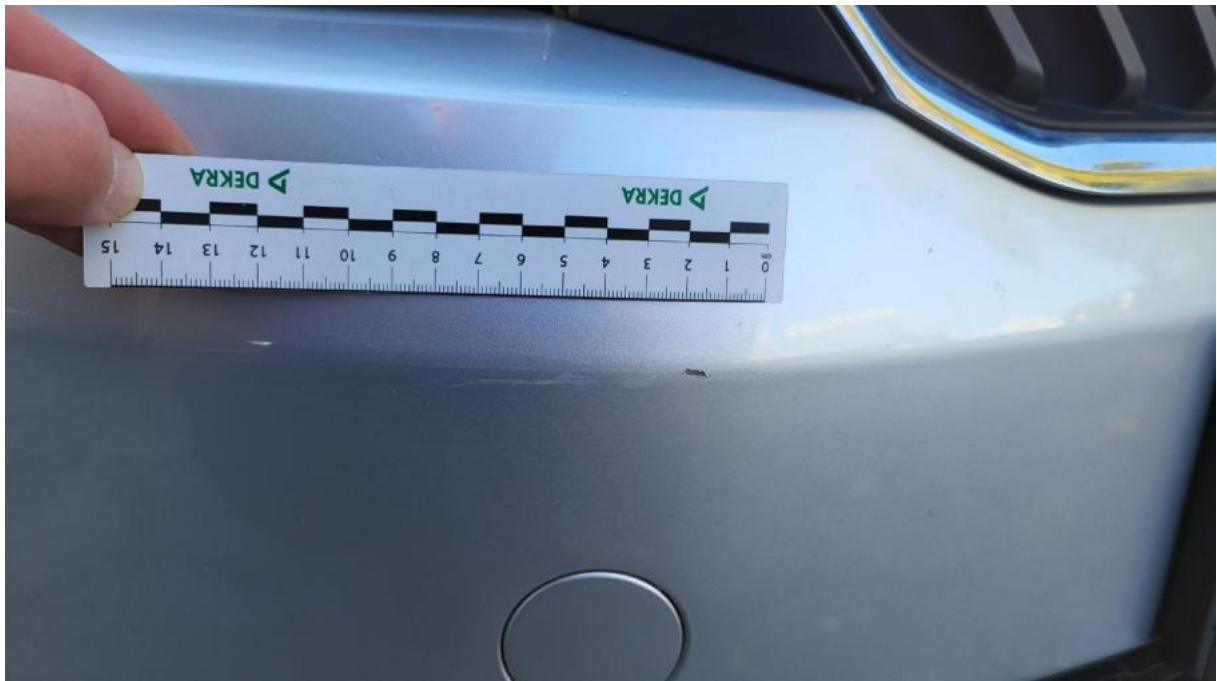
**Fot. 34**

Zderzak - Rysa/odprysk 2

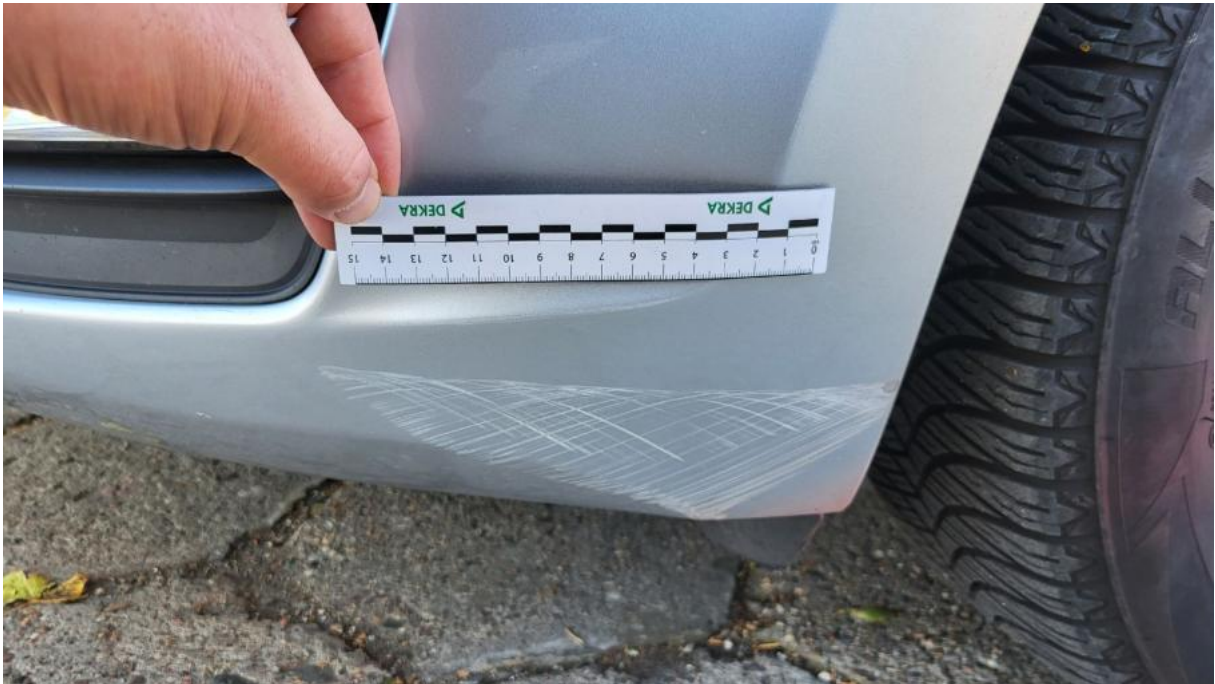
**Fot. 35**

Zderzak() - Rysa/odprysk 3

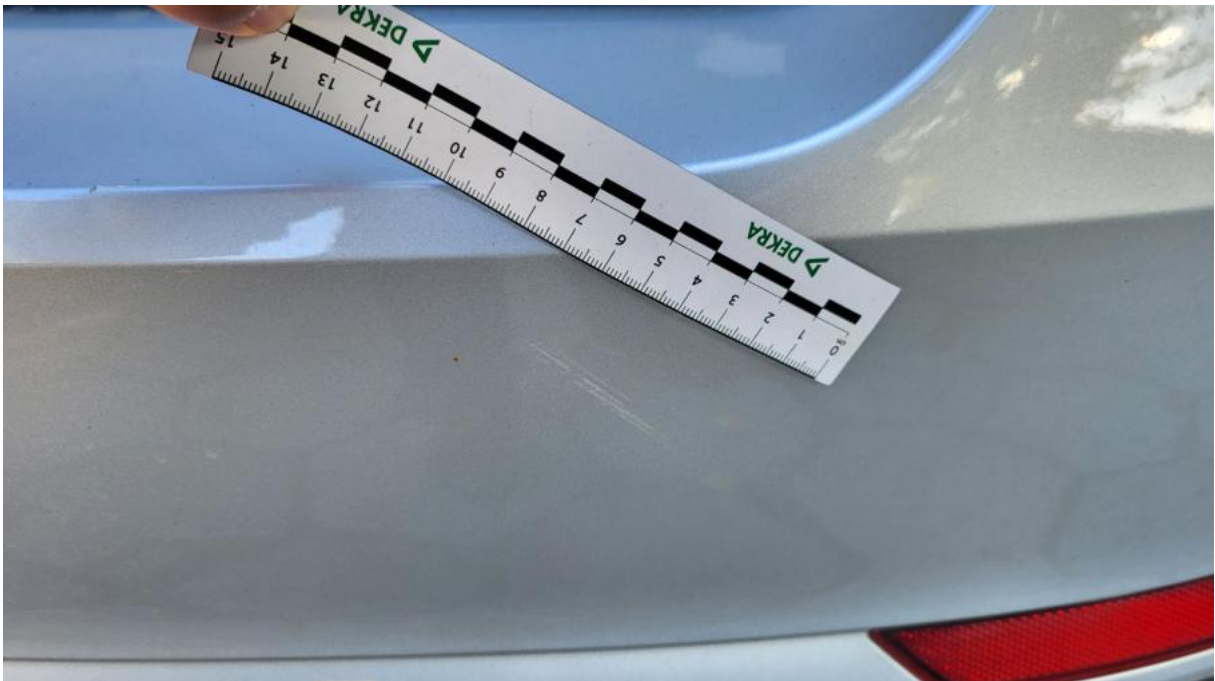
**Fot. 36**

| Poz. | Nazwa pozycji | Opis uszkodzeń | Kwalifik. | Naprawa [rbg] |
|---|---|---|---|---|
| 3 | Okładzina zderzaka tylnego | rysa/odprysk, wgniecenie/odkształcenie | NA | 1 |

Zderzak tylny - Rysa/odprysk 1

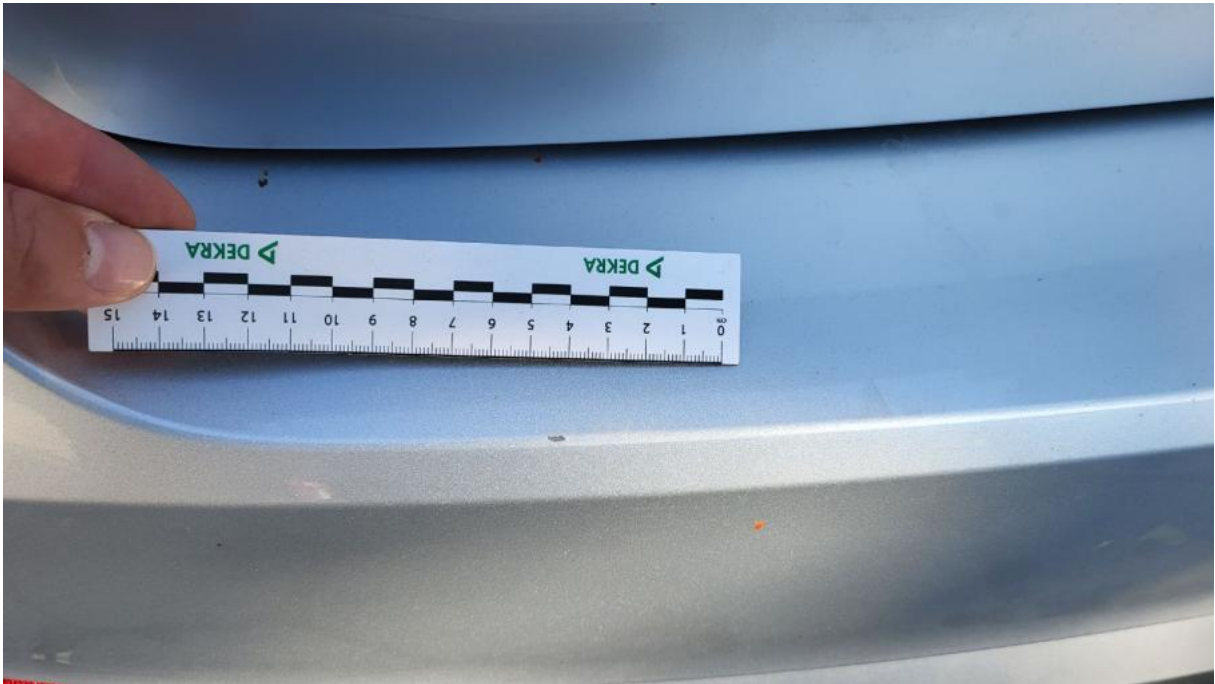
**Fot. 37**

Zderzak tylny - Rysa/odprysk 2

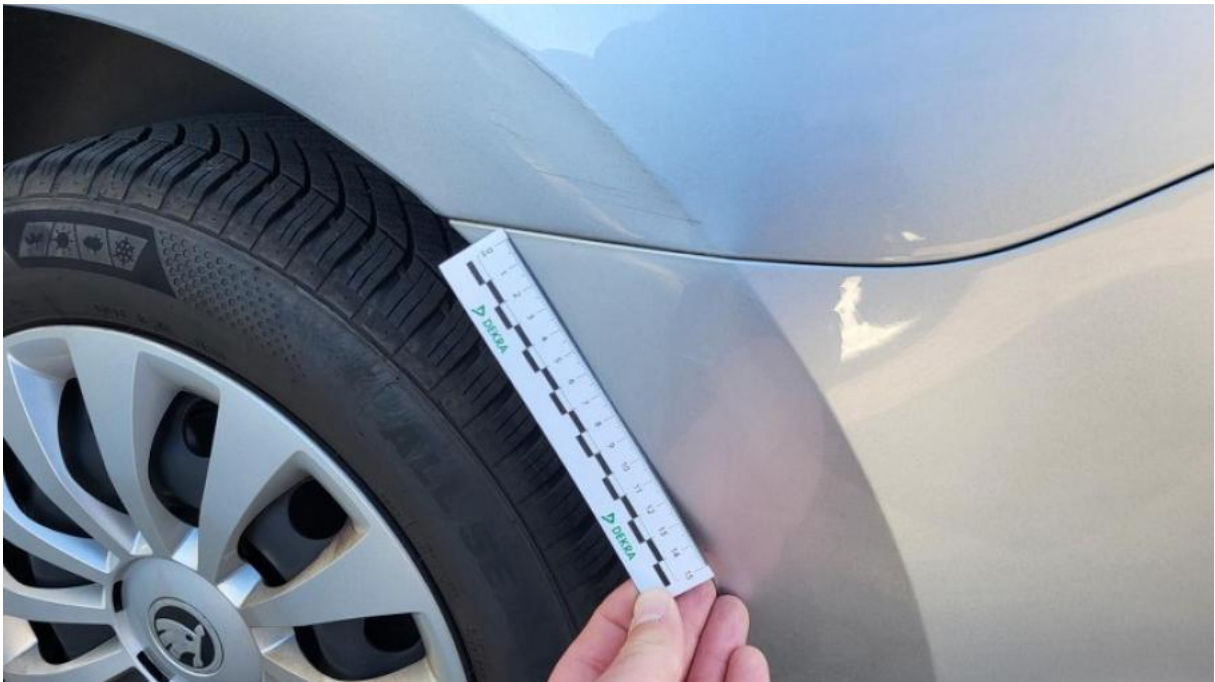
**Fot. 38**

Zderzak tylny - Wgniecenie/odkształcenie 1

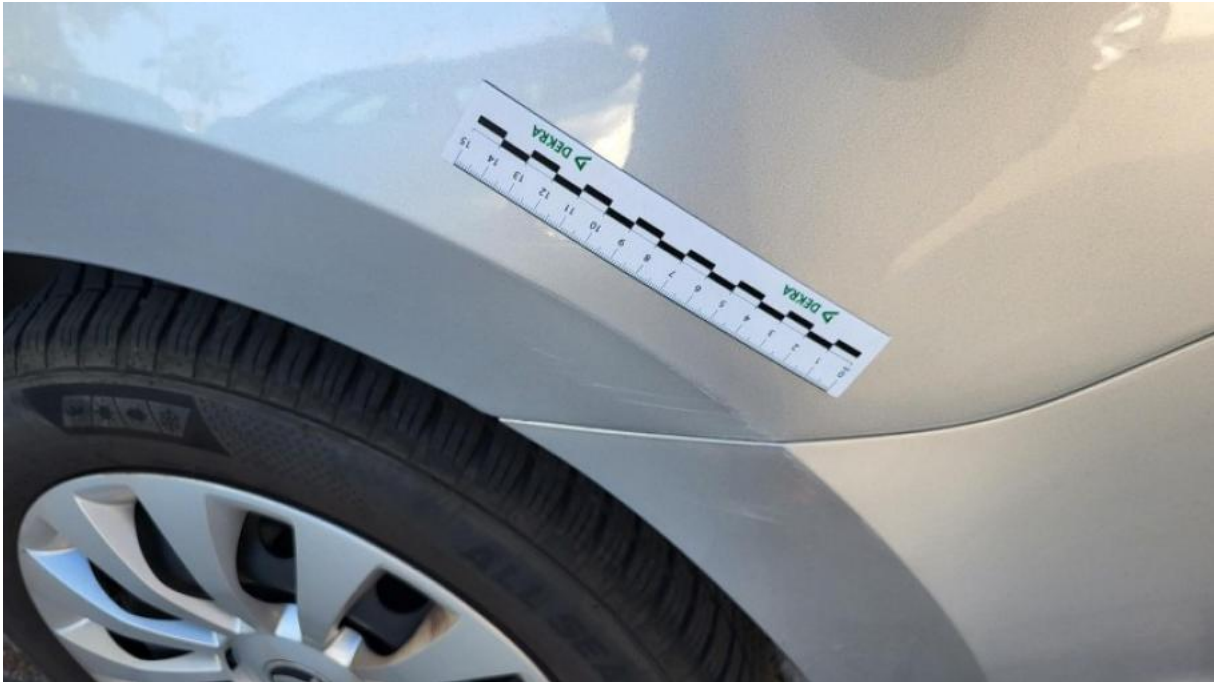
**Fot. 39**

| Poz. | Nazwa pozycji | Opis uszkodzeń | Kwalifik. | Naprawa [rbg] |
|---|---|---|---|---|
| 4 | Błotnik tylny L | wgniecenie/odkształcenie | NA | 1 |

Błotnik tylny L- Wgniecenie/odkształcenie 1

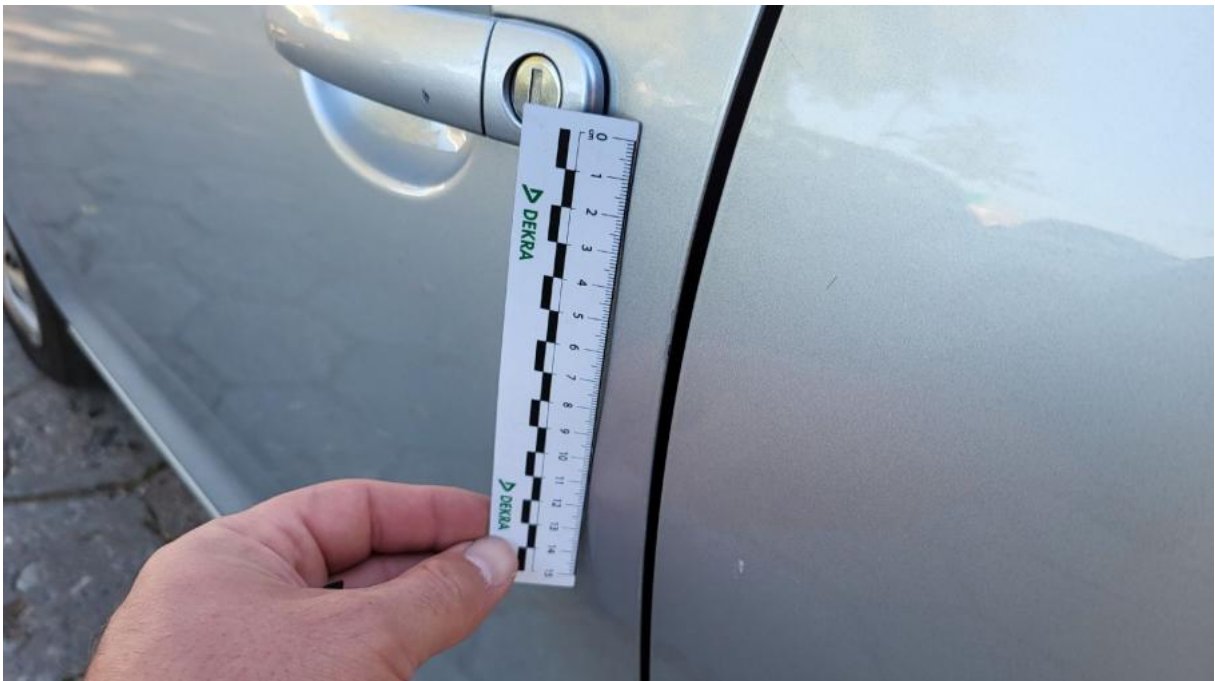
**Fot. 40**

| Poz. | Nazwa pozycji | Opis uszkodzeń | Kwalifik. | Naprawa [rbg] |
|---|---|---|---|---|
| 5 | Drzwi przednie (nieuzbrojone) L | rysa/odprysk | | |

Drzwi przed L - Rysa/odprysk 1

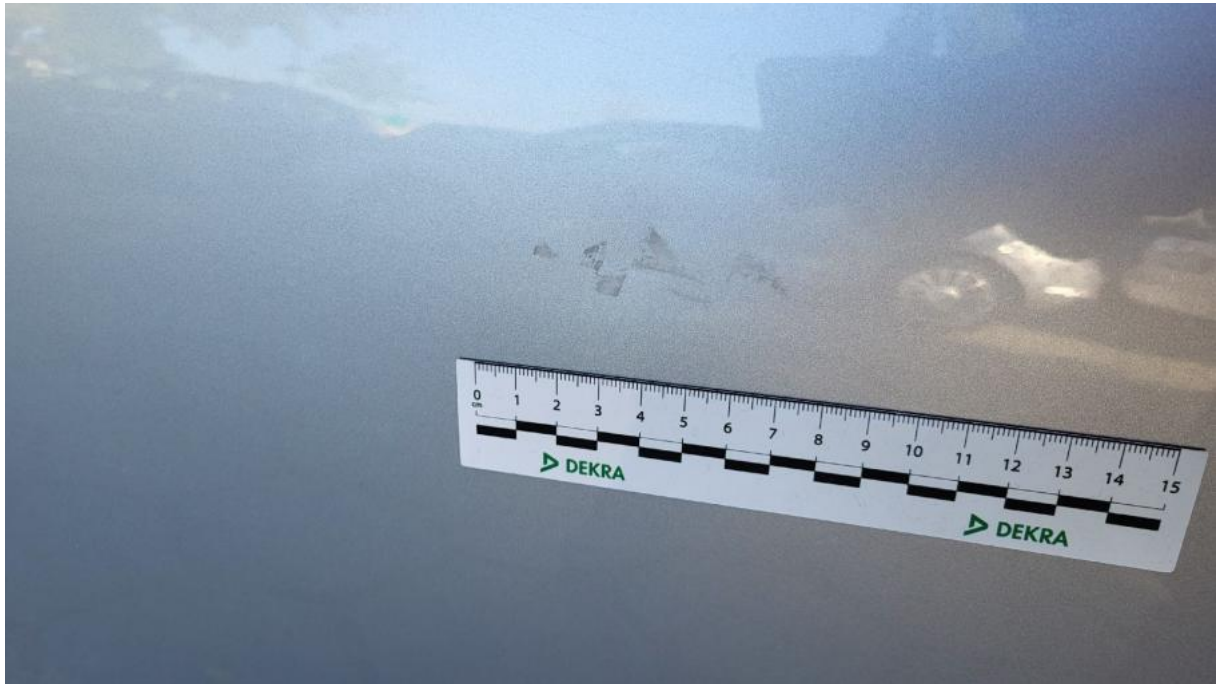
**Fot. 41**

| Poz. | Nazwa pozycji | Opis uszkodzeń | Kwalifik. | Naprawa [rbg] |
|---|---|---|---|---|
| 2 | Drzwi tylne (nieuzbrojone) L | rysa/odprysk, wgniecenie/odkształcenie | NA | 1 |

Drzwi tylne L - Rysa/odprysk 1

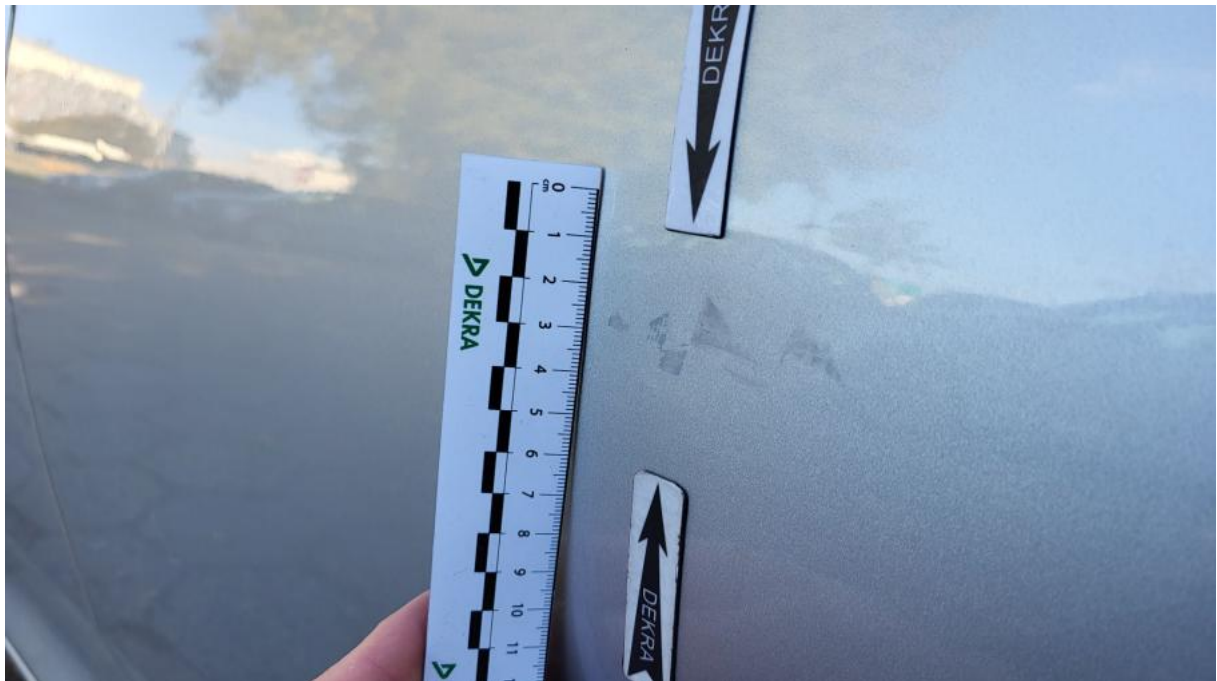
**Fot. 42**

Drzwi tylne L - Wgniecenie/odkształcenie 1

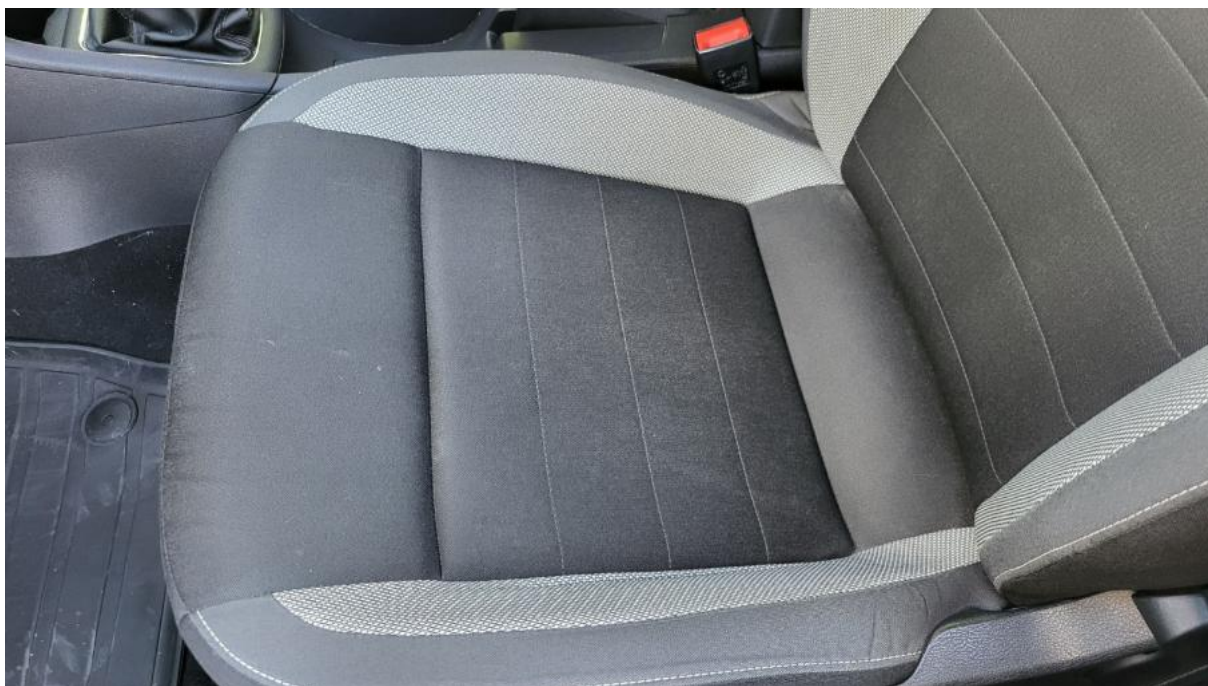
**Fot. 43**

| Poz. | Nazwa pozycji | Opis uszkodzeń | Kwalifik. | Naprawa [rbg] |
|---|---|---|---|---|
| 6 | Tapicerka siedziska 1.rząd L | zabrudzenie | | |

Fotel prz. lew. - Inne 1
