## Raport z oględzin pojazdu

| Numer raportu | 415429/12/25-9570 | Data raportu | 03-12-2025 |

| Marka, model | SKODA Rapid Spaceback 17-19 |
| Numer rejestracyjny | WE643UW |

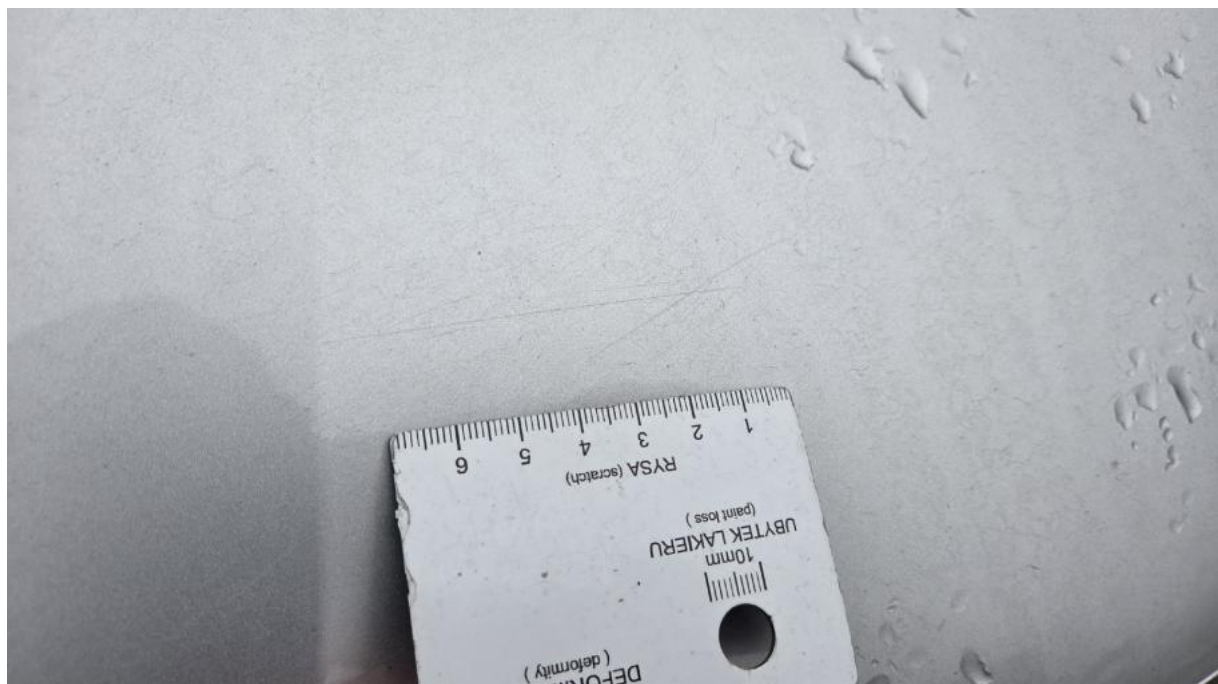
| Poz. | Nazwa pozycji | Opis uszkodzeń | Kwalifik. | Naprawa [rbg] |
|---|---|---|---|---|
| 5 | Pokrywa przednia | rysa/odprysk | | |

**Fot. 32**  
Pokrywa komory silnika - Rysa/odprysk 1

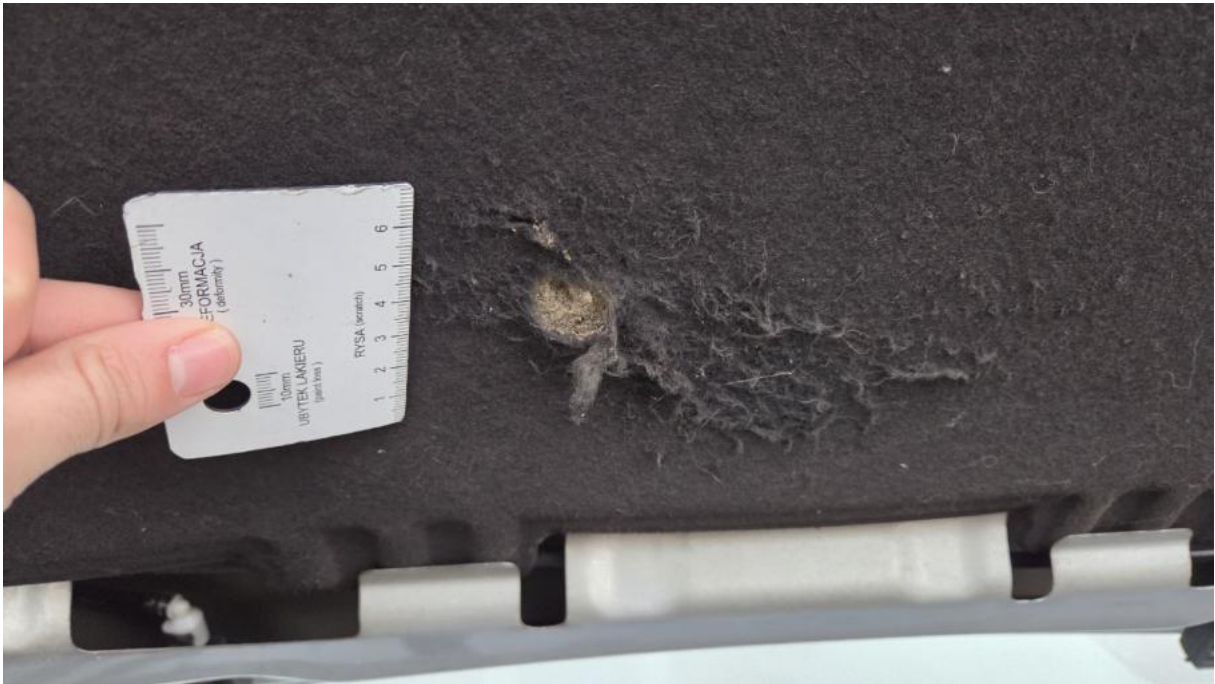
**Fot. 33**

| Poz. | Nazwa pozycji | Opis uszkodzeń | Kwalifik. | Naprawa [rbg] |
|---|---|---|---|---|
| 1 | Wykładzina tłumiąca pokrywy przedniej | pęknięcie/rozerwanie | WY | 0.2 |

Wykładzina pokrywy komory silnika - Pęknięcie/rozerwanie 1

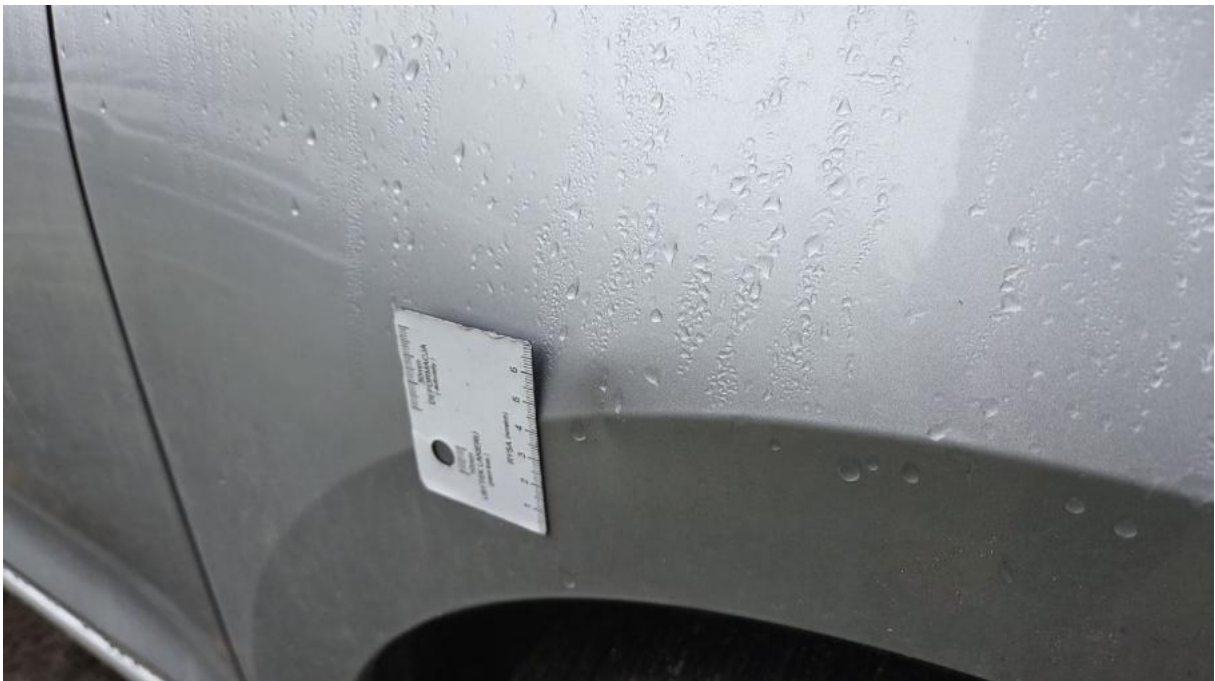
**Fot. 34**

| Poz. | Nazwa pozycji | Opis uszkodzeń | Kwalifik. | Naprawa [rbg] |
|---|---|---|---|---|
| 3 | Błotnik przedni R | wgniecenie/odkształcenie | NA | 1 |

Łótnik przedni P - Wgniecenie/odkształcenie 1

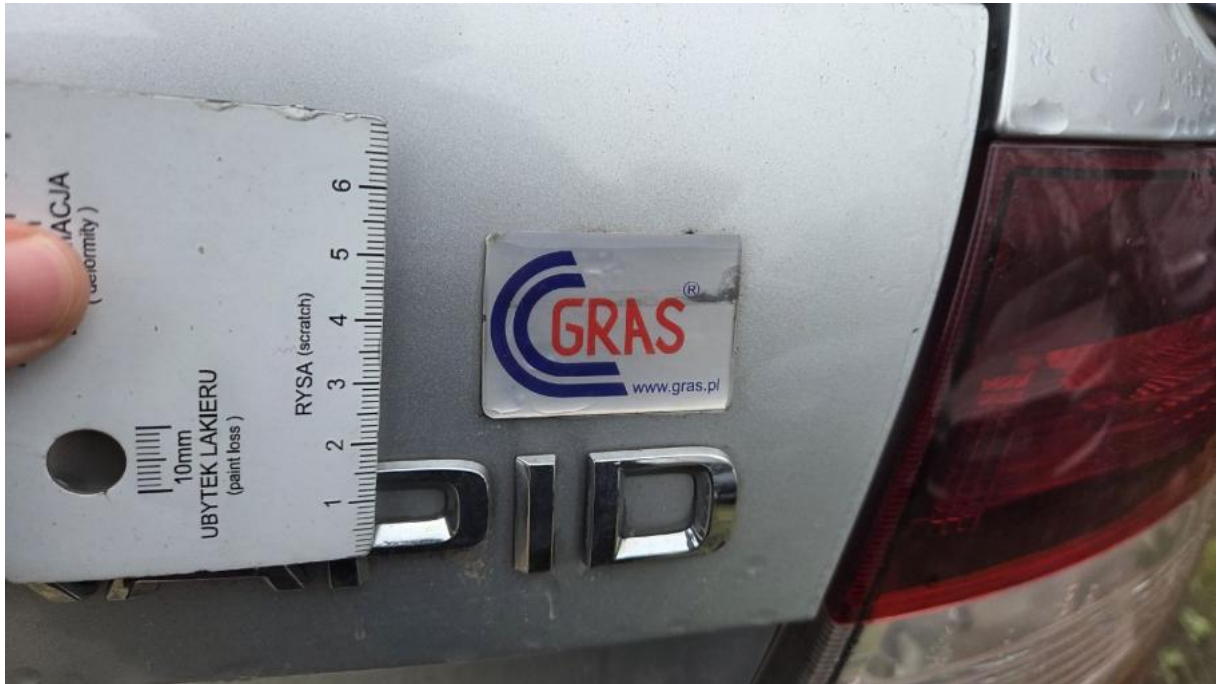
**Fot. 35**

| Poz. | Nazwa pozycji | Opis uszkodzeń | Kwalifik. | Naprawa [rbg] |
|---|---|---|---|---|
| 4 | Pokrywa tylna | nieoryginalna naklejka | NA | 0.2 |

Pokrywy bagażnika - Inne 1

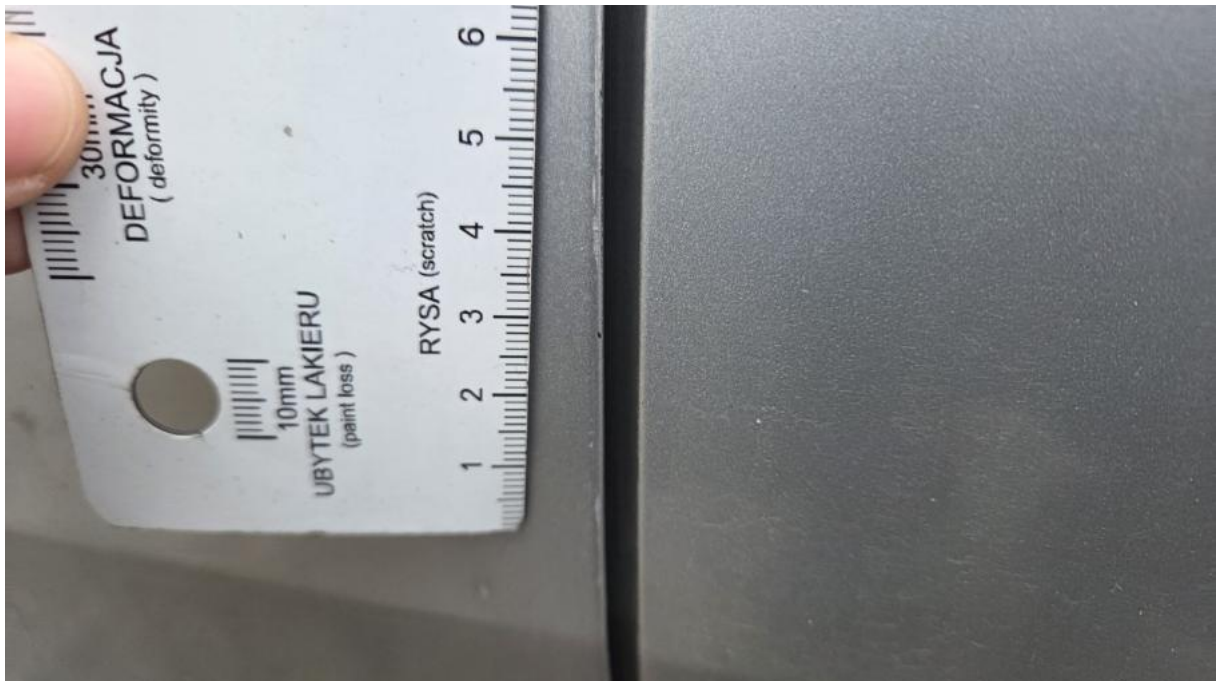
**Fot. 36**

| Poz. | Nazwa pozycji | Opis uszkodzeń | Kwalifik. | Naprawa [rbg] |
|---|---|---|---|---|
| 6 | Drzwi przednie (nieuzbrojone) L | rysa/odprysk | | |

Drzwi przed L - Rysa/odprysk 1

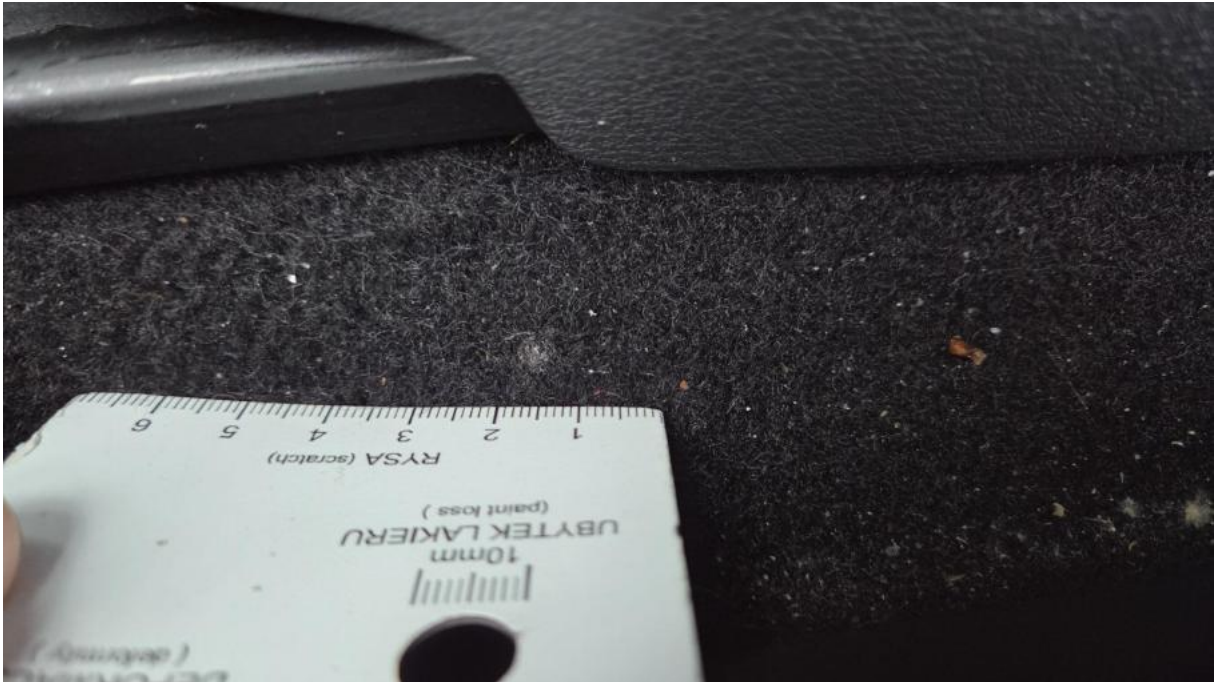
**Fot. 37**

| Poz. | Nazwa pozycji | Opis uszkodzeń | Kwalifik. | Naprawa [rbg] |
|---|---|---|---|---|
| 2 | Dywaniki podłogi komplet | przepalenie | WY | 1.6 |

Wykładzina podłogi - Pęknięcie/rozerwanie 1
