## Raport z oględzin pojazdu

| Numer raportu | 408851/10/25-9573 | Data raportu | 02-10-2025 |

| Marka, model | SKODA Rapid Spaceback 17-19 |
| Numer rejestracyjny | WE044UV |

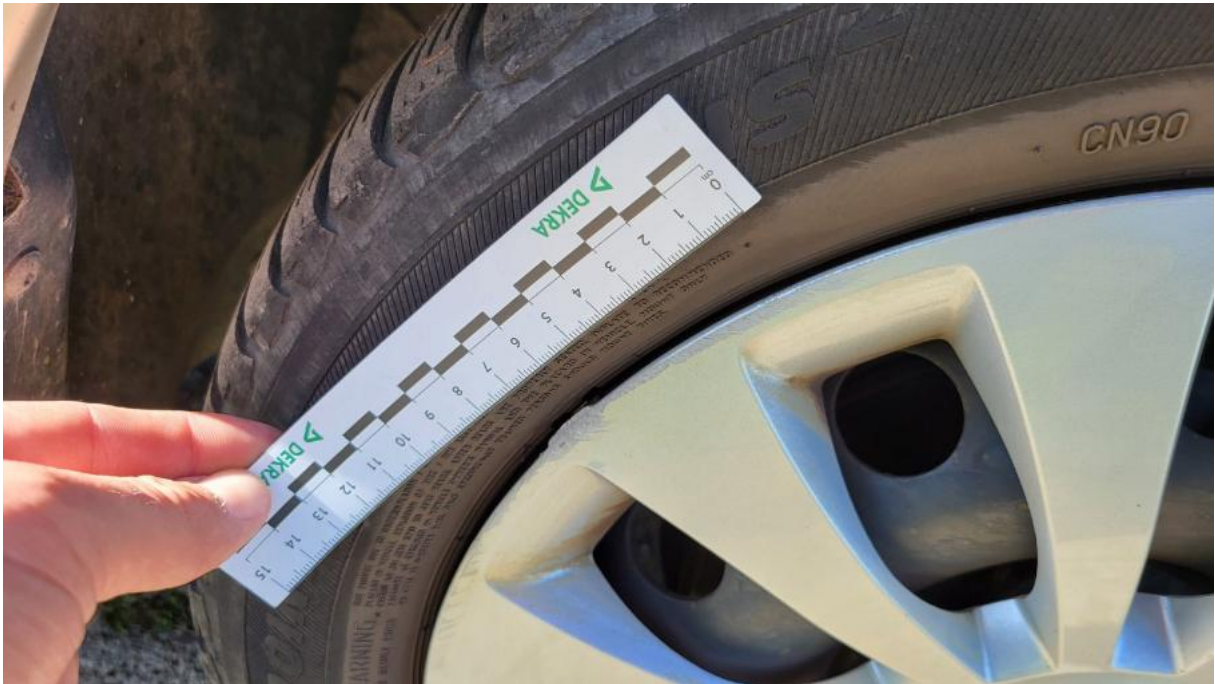
**Fot. 33**

| Poz. | Nazwa pozycji | Opis uszkodzeń | Kwalifik. | Naprawa [rbg] |
|---|---|---|---|---|
| 1 | Kołpak koła tył R | wgniecenie/odkształcenie | WY | 0.1 |

Kołpak przedni P - Wgniecenie/odkształcenie 1

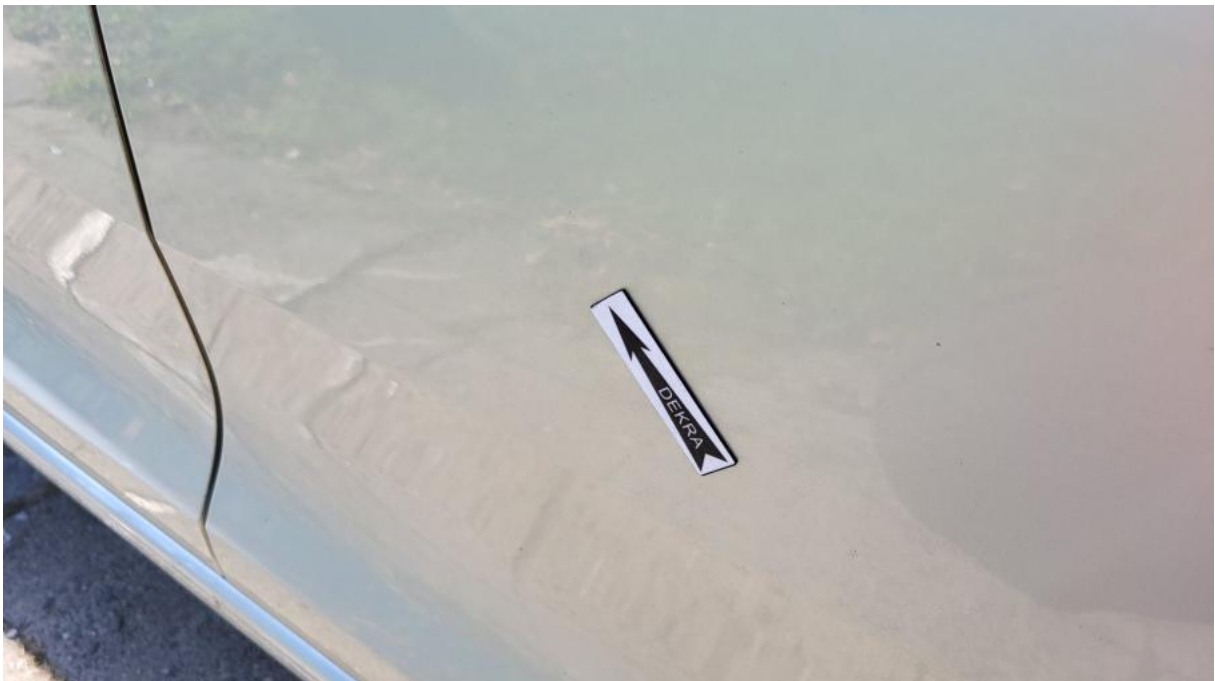
**Fot. 34**

| Poz. | Nazwa pozycji | Opis uszkodzeń | Kwalifik. | Naprawa [rbg] |
|---|---|---|---|---|
| 6 | Drzwi przednie (nieuzbrojone) R | wgniecenie/odkształcenie | | |

Drzwi przednie P - Wgniecenie/odkształcenie 1

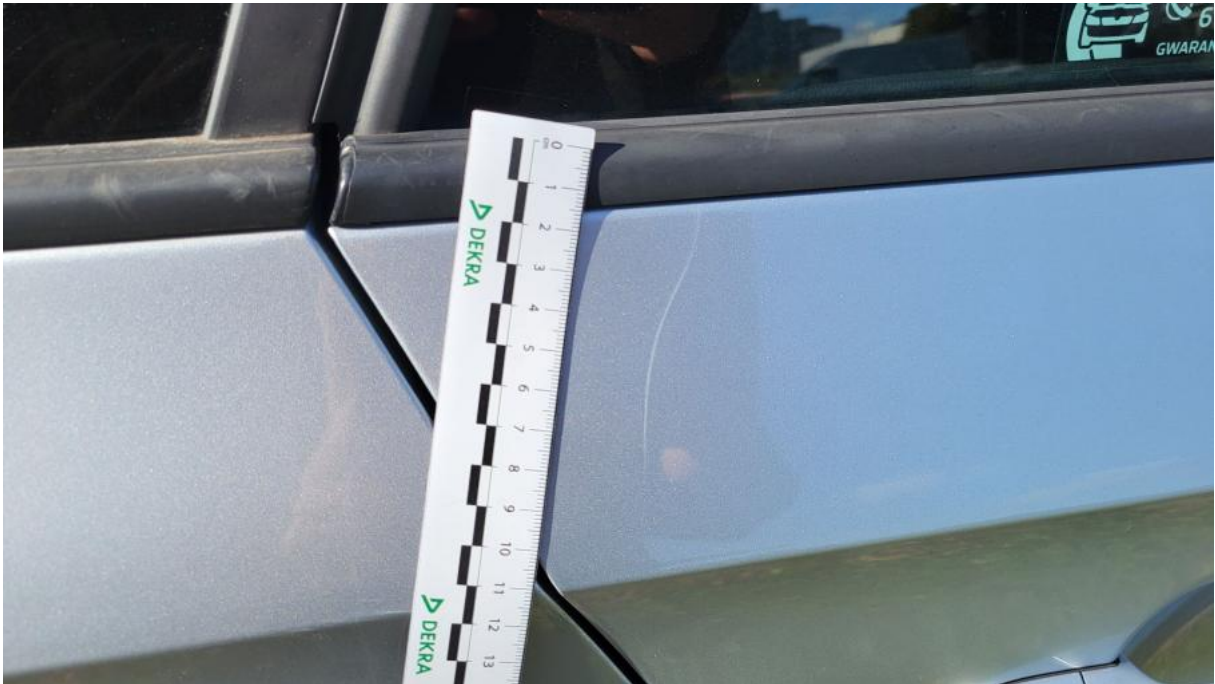
**Fot. 35**

| Poz. | Nazwa pozycji | Opis uszkodzeń | Kwalifik. | Naprawa [rbg] |
|---|---|---|---|---|
| 7 | Drzwi tylne (nieuzbrojone) R | rysa/odprysk | | |

Drzwi tylne P - Rysa/odprysk 1

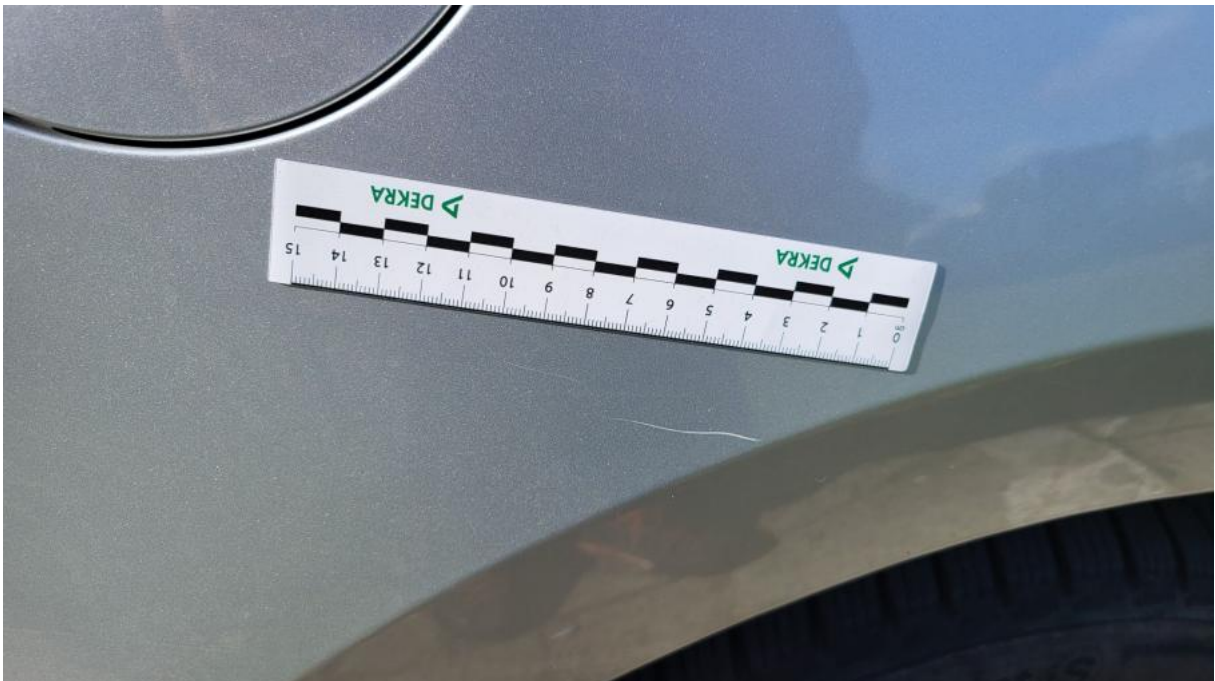
**Fot. 36**

| Poz. | Nazwa pozycji | Opis uszkodzeń | Kwalifik. | Naprawa [rbg] |
|---|---|---|---|---|
| 10 | Błotnik tylny R | rysa/odprysk | | |

Błotnik tylny P / Ściana boczna P - Rysa/odprysk 1

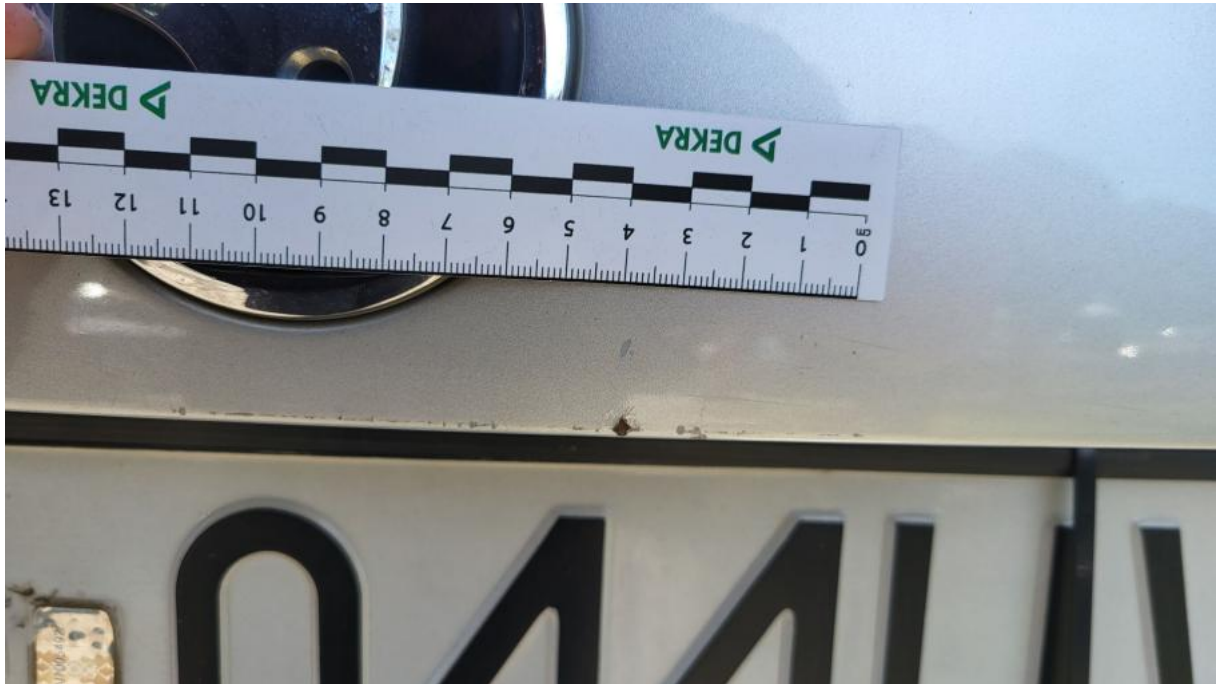
**Fot. 37**

| Poz. | Nazwa pozycji | Opis uszkodzeń | Kwalifik. | Naprawa [rbg] |
|---|---|---|---|---|
| 4 | Pokrywa tylna | ślady korozji | NA | 0.5 |

Pokrywy bagażnika - Inne 1

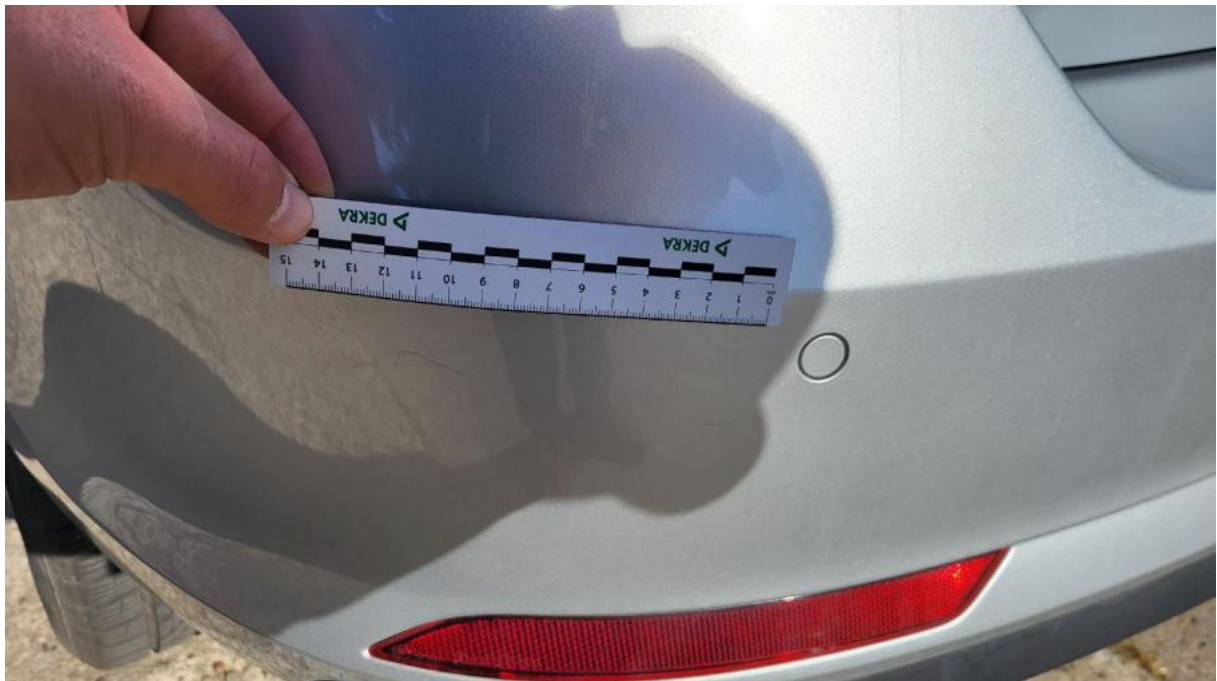
**Fot. 38**

| Poz. | Nazwa pozycji | Opis uszkodzeń | Kwalifik. | Naprawa [rbg] |
|---|---|---|---|---|
| 8 | Okladzina zderzaka tylnego | rysa/odprysk | | |

Zderzak tylny - Rysa/odprysk 1

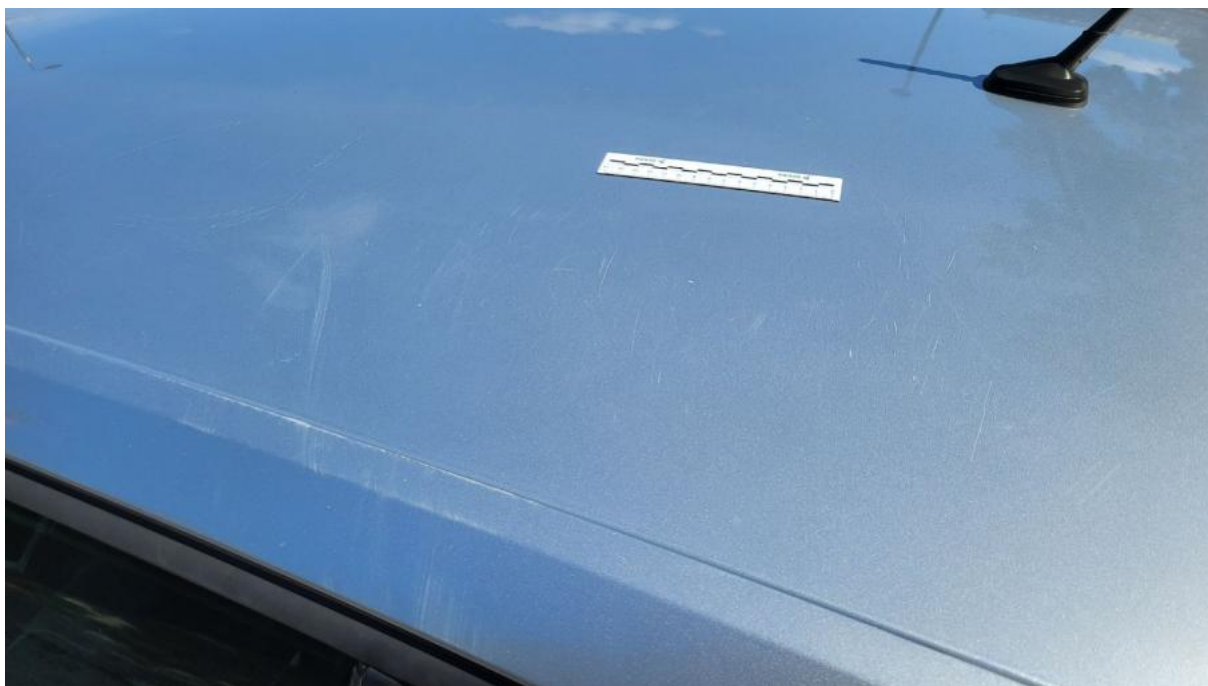
**Fot. 39**

| Poz. | Nazwa pozycji | Opis uszkodzeń | Kwalifik. | Naprawa [rbg] |
|---|---|---|---|---|
| 2 | Dach | rysa/odprysk, ślady korozji | NA | 1 |

Dach - Rysa/odprysk 1

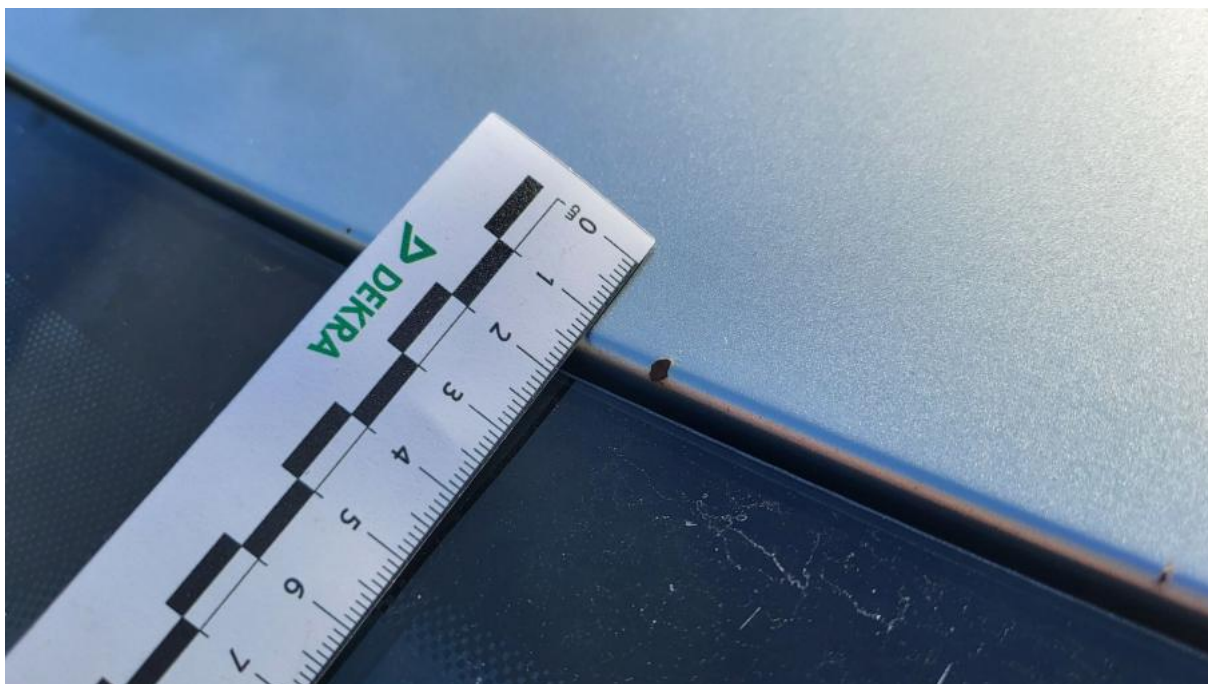
**Fot. 40**

Dach - Inne 1

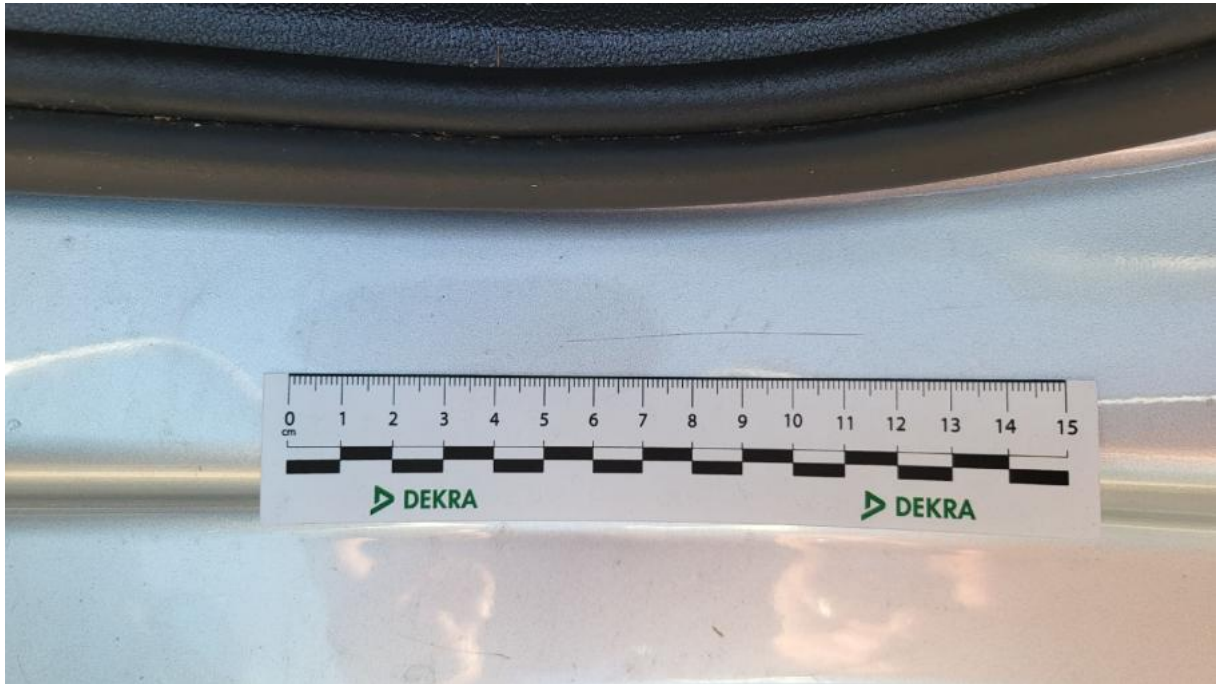
**Fot. 41**

| Poz. | Nazwa pozycji | Opis uszkodzeń | Kwalifik. | Naprawa [rbg] |
|---|---|---|---|---|
| 9 | Błotnik tylny L | rysa/odprysk | | |

Błotnik tylny L / Ściana boczna L - Rysa/odprysk 1

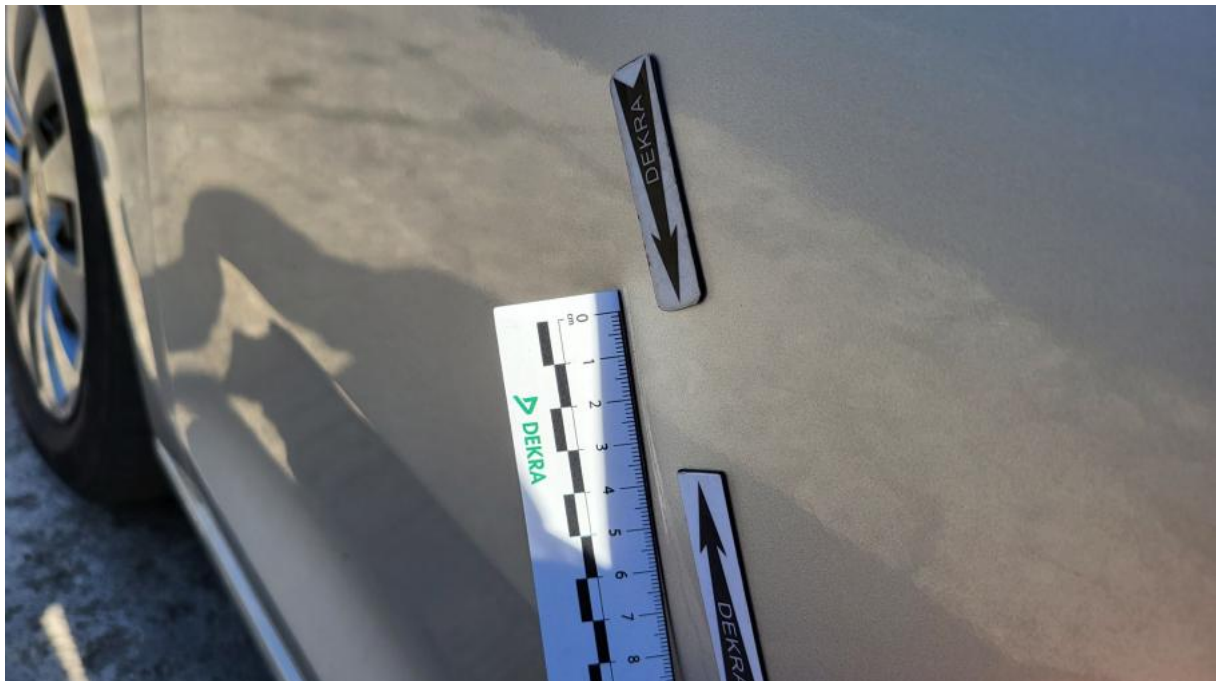
**Fot. 42**

| Poz. | Nazwa części | Przedział grubości powłoki lakierowej [µm] |
|---|---|---|
| 1 | Drzwi przednie lewe | 150 - 300 |

| Poz. | Nazwa pozycji | Opis uszkodzeń | Kwalifik. | Naprawa [rbg] |
|---|---|---|---|---|
| 3 | Drzwi przednie (nieuzbrojone) L | wgniecenie/odkształcenie | NA | 1 |

Drzwi przed L - Wgniecenie/odkształcenie 1

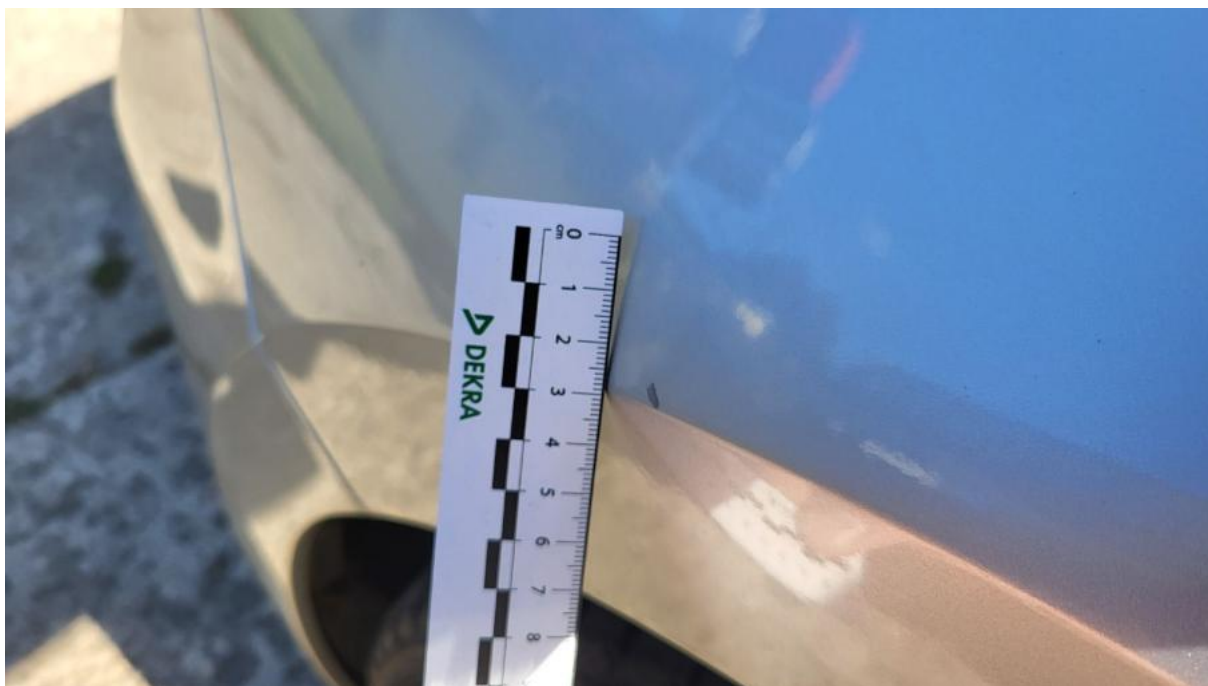
**Fot. 43**

| Poz. | Nazwa pozycji | Opis uszkodzeń | Kwalifik. | Naprawa [rbg] |
|---|---|---|---|---|
| 5 | Błotnik przedni L | rysa/odprysk | | |

Błotnik przedni L - Rysa/odprysk 1

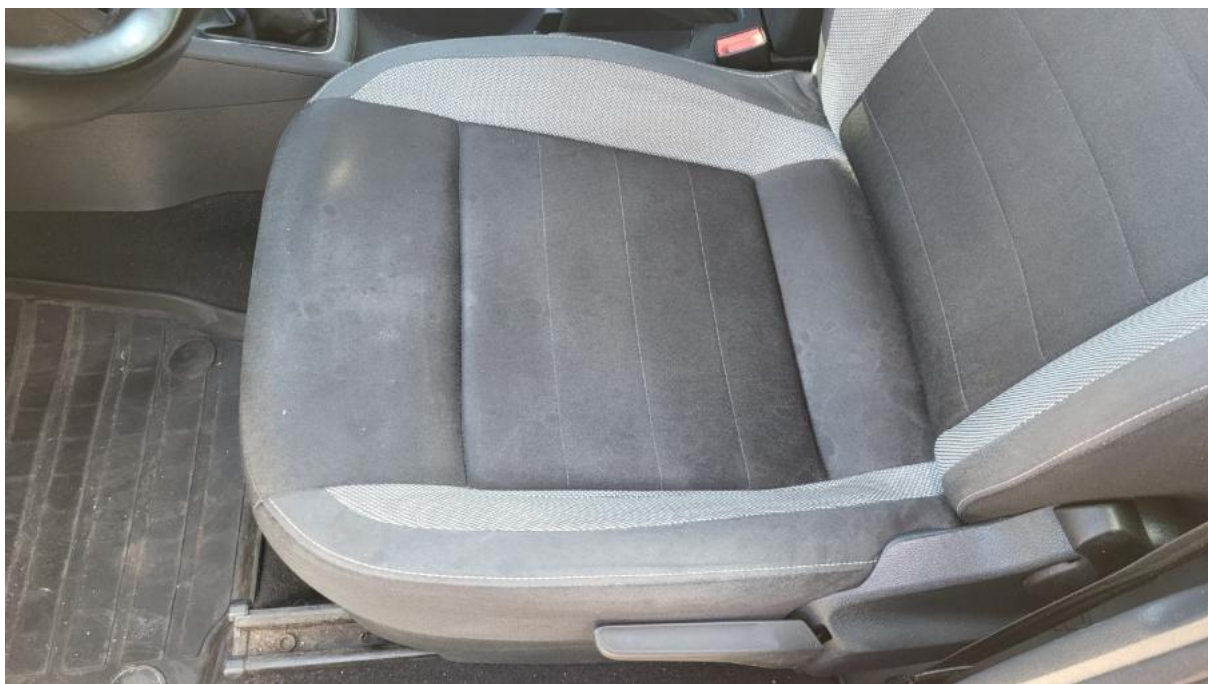
**Fot. 44**

| Poz. | Nazwa pozycji | Opis uszkodzeń | Kwalifik. | Naprawa [rbg] |
|---|---|---|---|---|
| 11 | Tapicerka siedziska 1.rząd L | zabrudzenie | | |

Fotel prz. lew. - Inne 1
