## Raport z oględzin pojazdu

| Numer raportu | 08259/11/25-15201 | Data raportu | 10-11-2025 |

| Marka, model | OPEL Astra V Sports Tourer 1... |
| Numer rejestracyjny | GD428YW |

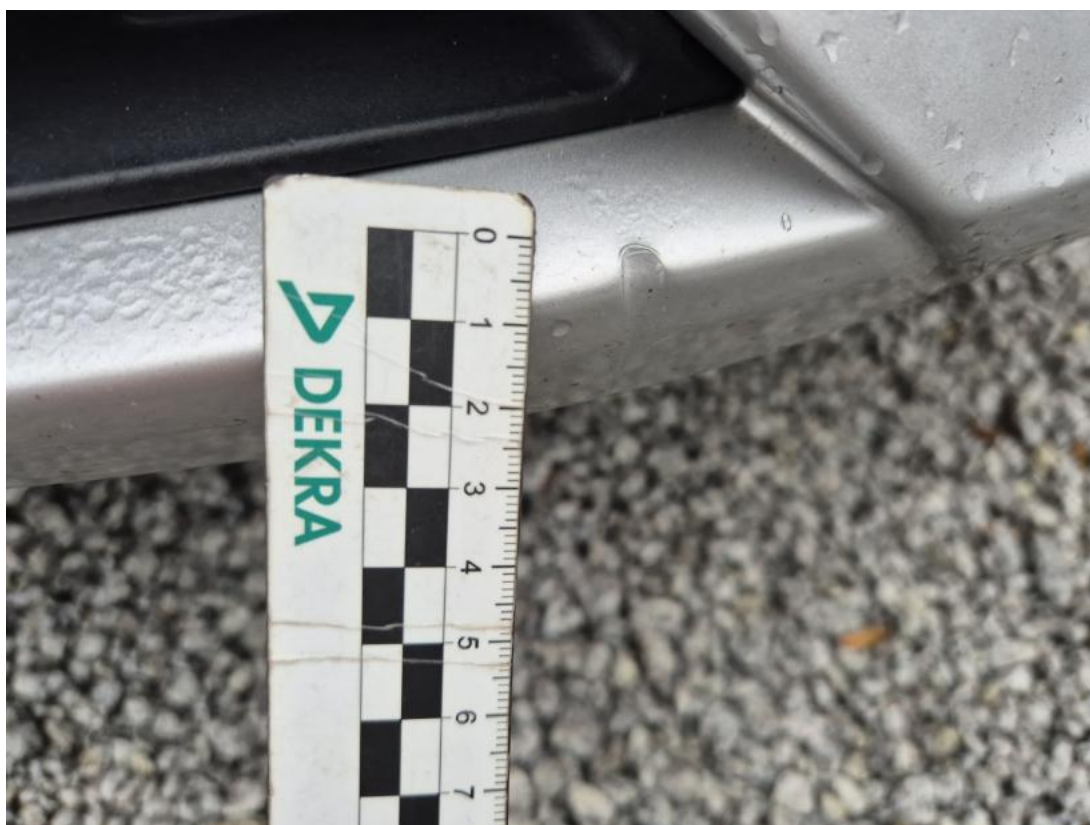
| 3 | Okładzina zderzaka przedniego | zarysowanie, zarysowanie | NA | |

**Fot. 34**  
Zderzak - Rysa/odprysk 1

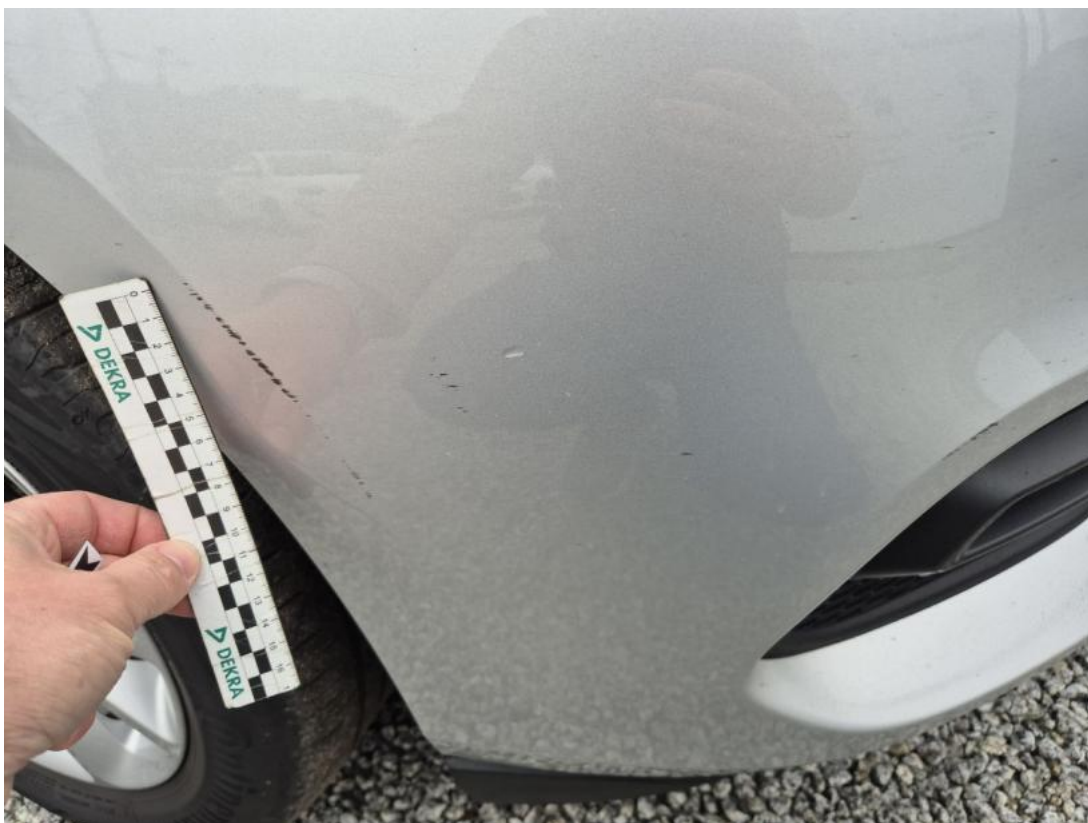
**Fot. 35**

Zderzak - Rysa/odprysk 2

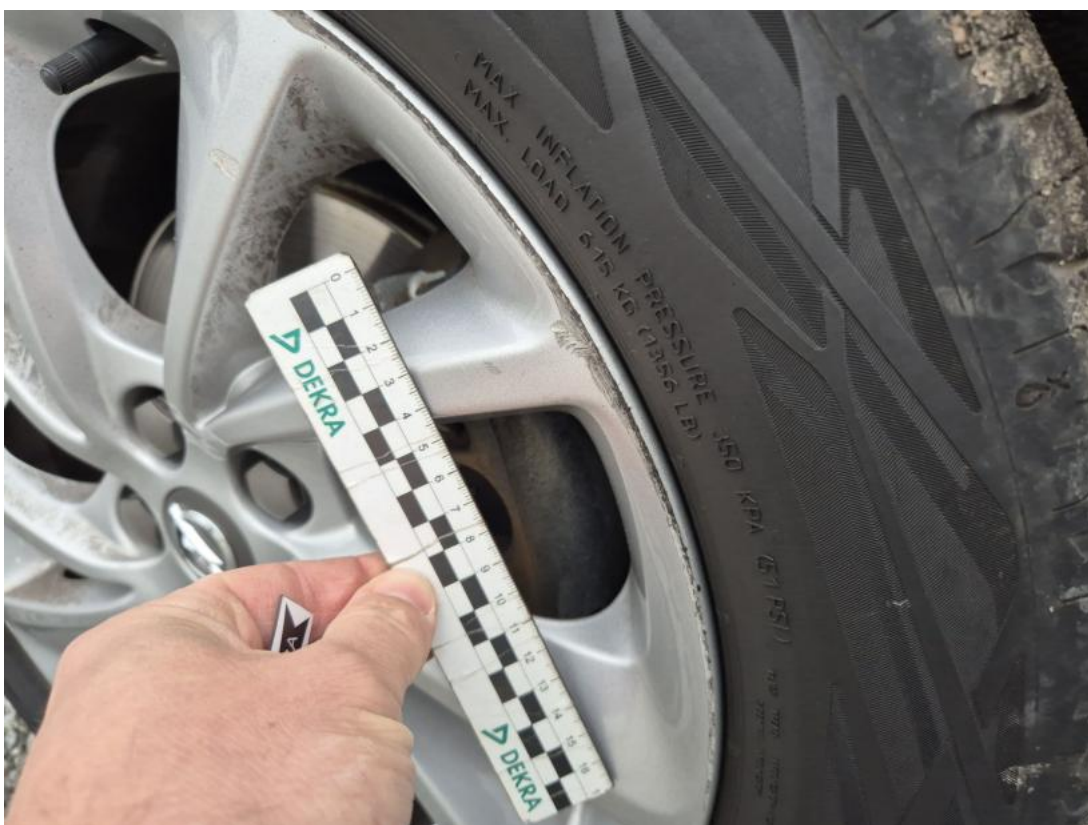
**Fot. 36**

| 2 | Tarcza koła aluminiowa przód R | zarysowanie | WY | 0.2 |

Felga aluminiowa przednia P - Rysa/odprysk 1

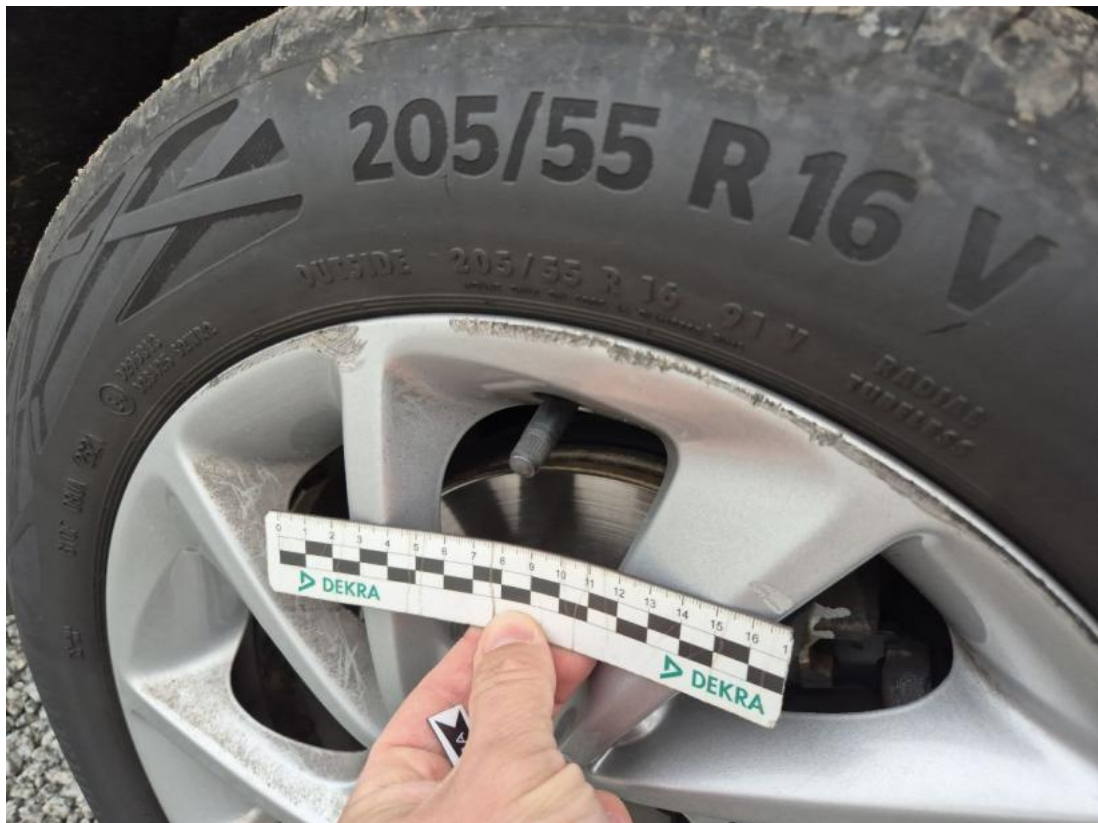
**Fot. 37**

Felga aluminiowa przednia P - Rysa/odprysk 2

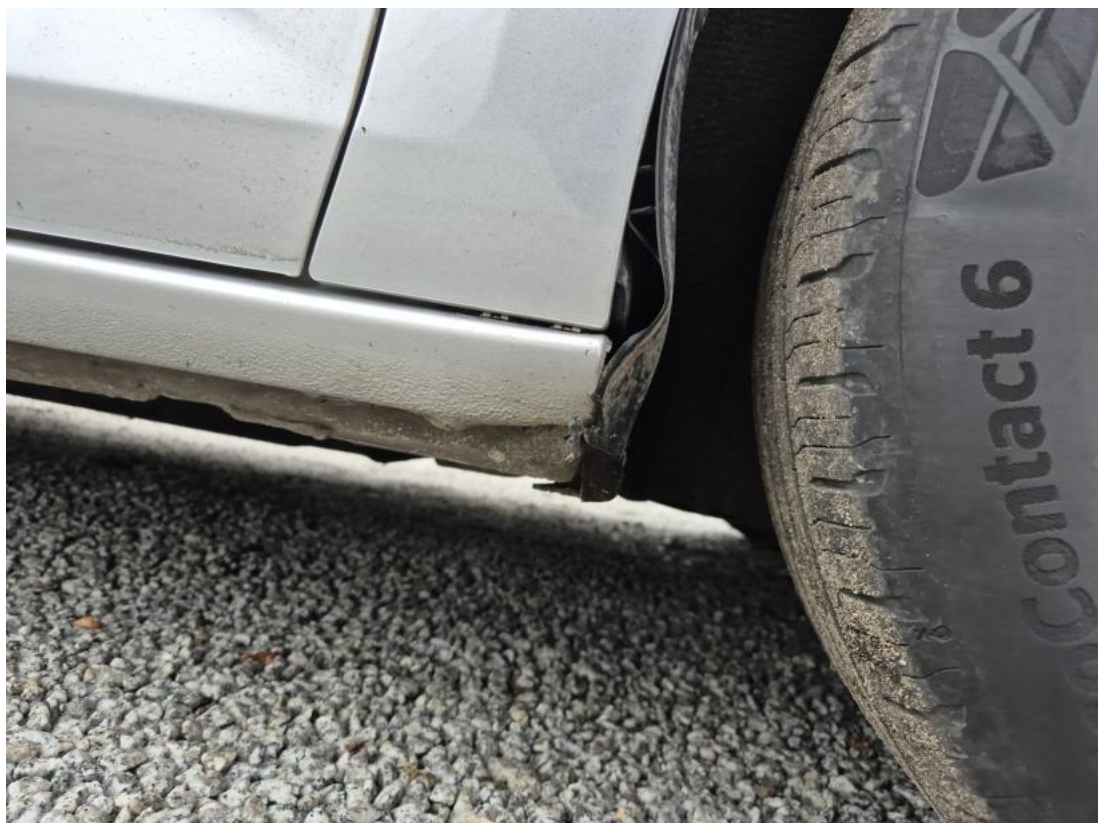
**Fot. 38**

| 1 | Nadkole wewn. R | pęknięcie | WY | 0.4 |

Nadkole przednie P - Wgniecenie/odkształcenie 1

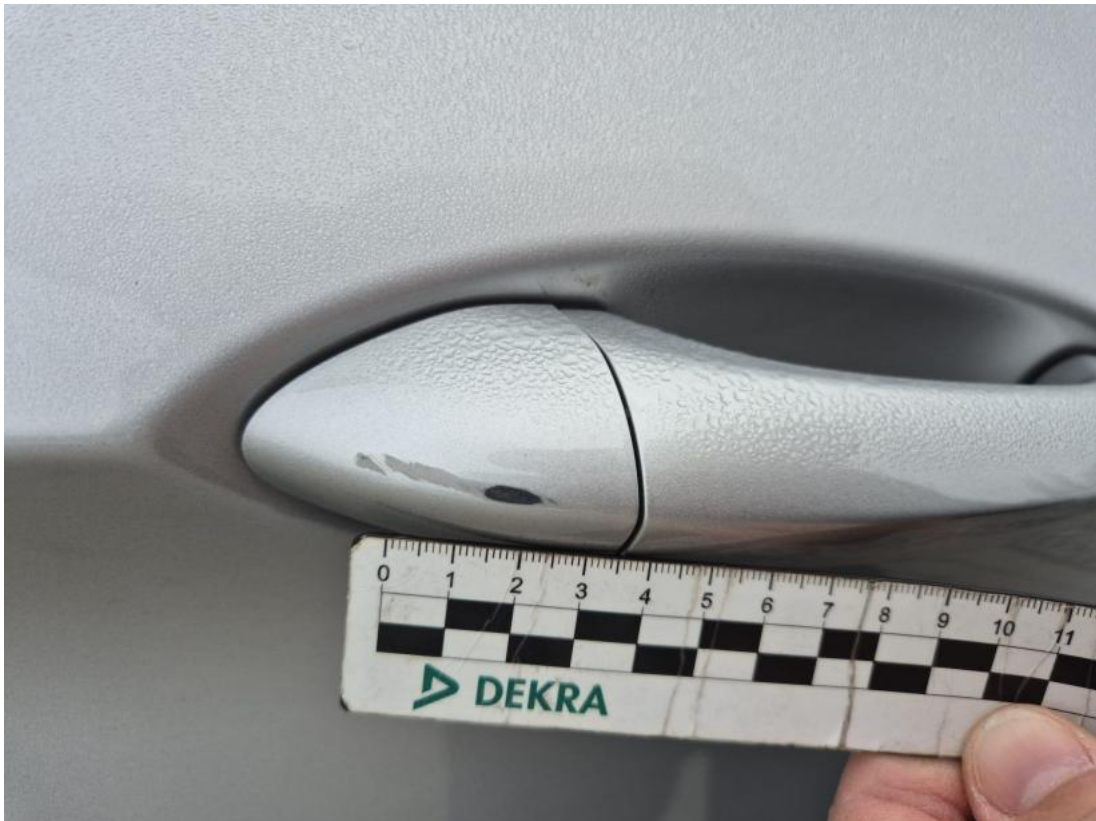
**Fot. 39**

| 7 | Klamka zewnętrzna drzwi tylnych R | zarysowanie | | |

Klamka drzwi tyl P - Rysa/odprysk 1

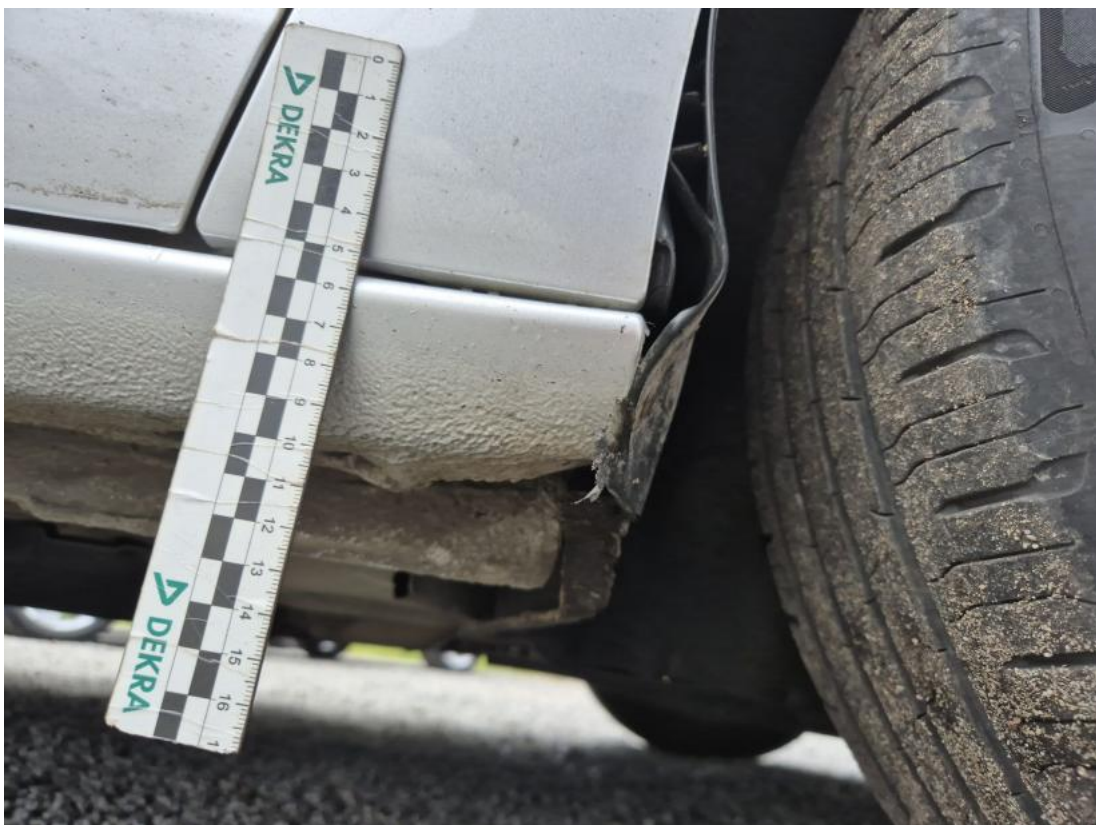
**Fot. 40**

| 4 | Próg R | wgniecenie | NA | 3 |

Próg P - Wgniecenie/odkształcenie 1

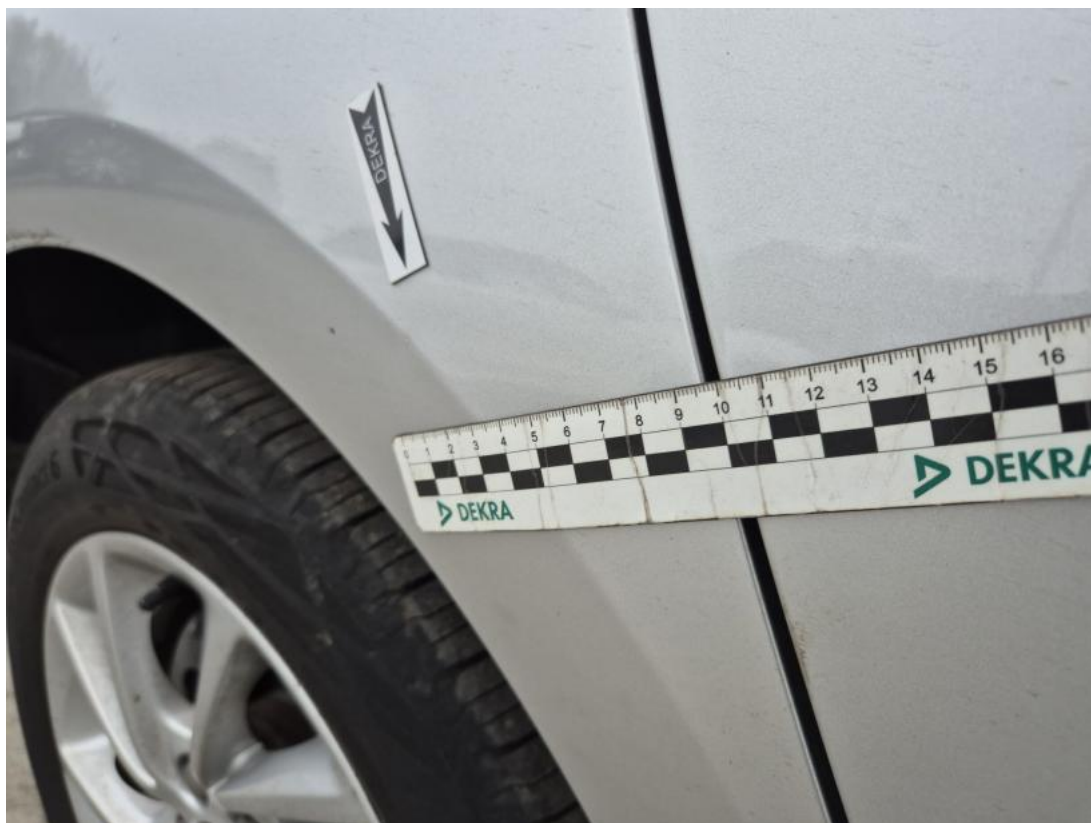
**Fot. 41**

| 5 | Błotnik tylny R | wgniecenie | NA | 2 |

Błotnik tylny P / Ściana boczna P - Wgniecenie/odkształcenie 1

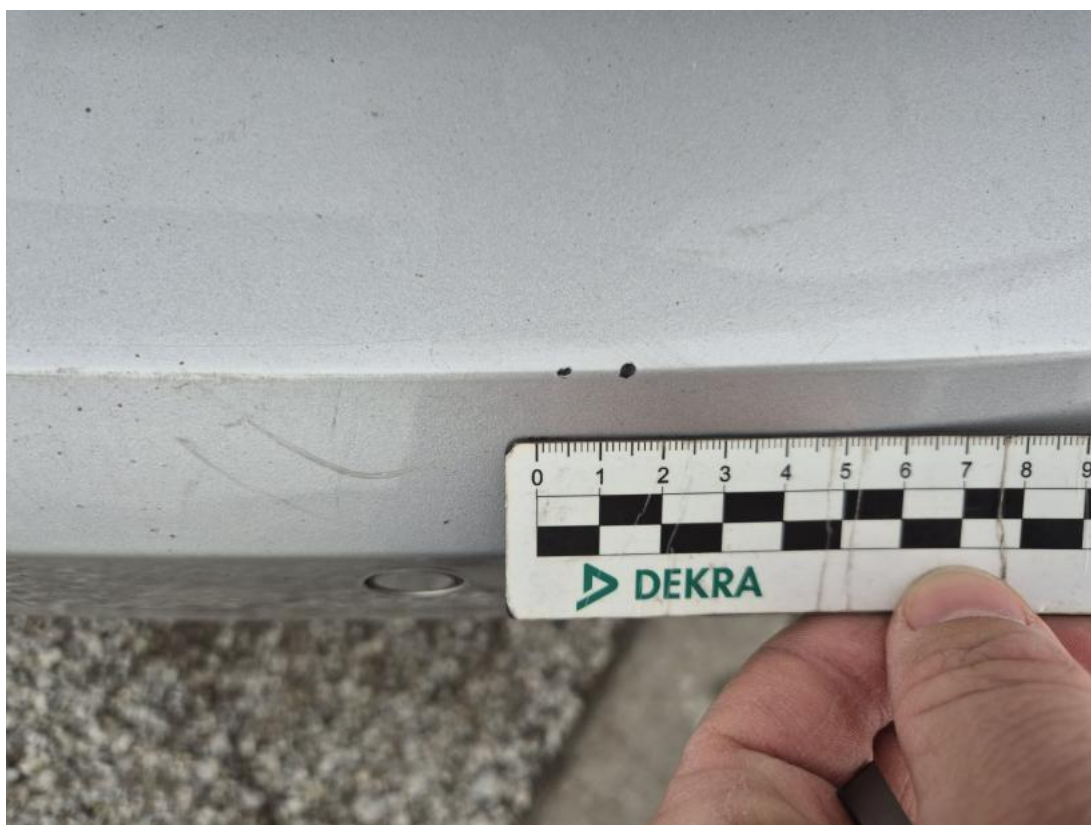
**Fot. 42**

| 8 | Okładzina zderzaka tylnego | odpryski lakieru | | |

Zderzak tylny - Rysa/odprysk 1

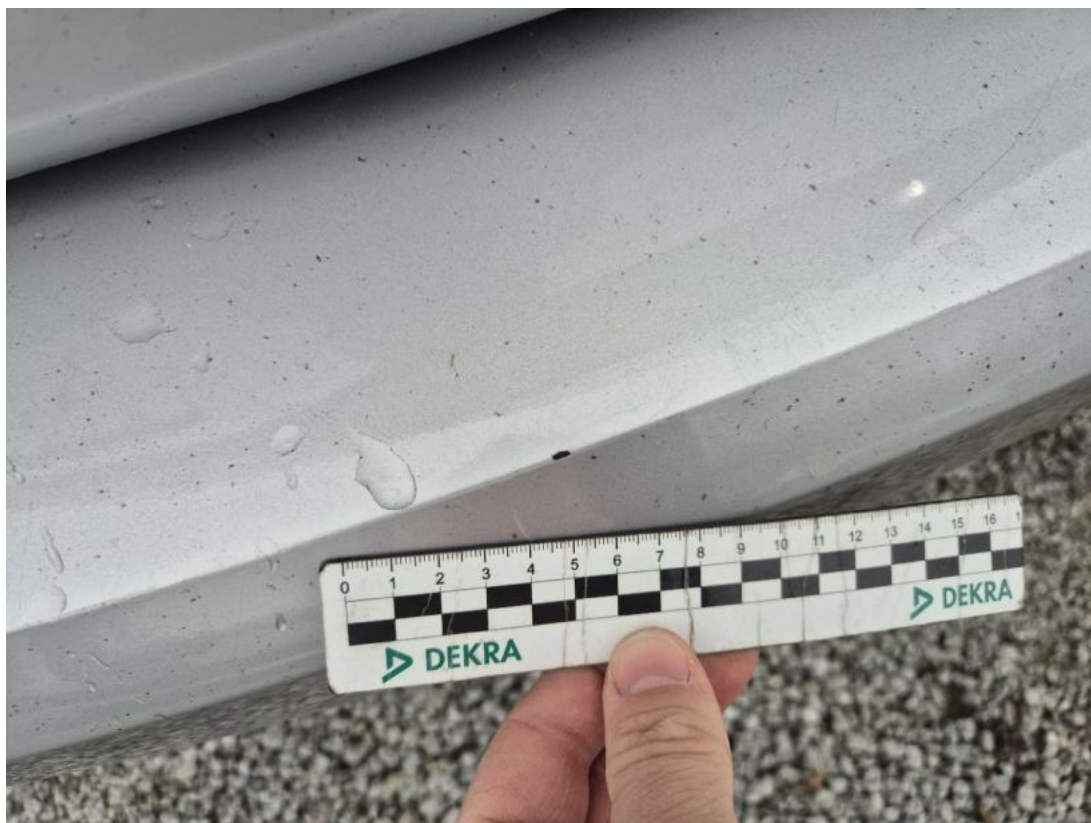
**Fot. 43**

Zderzak tylny - Rysa/odprysk 2

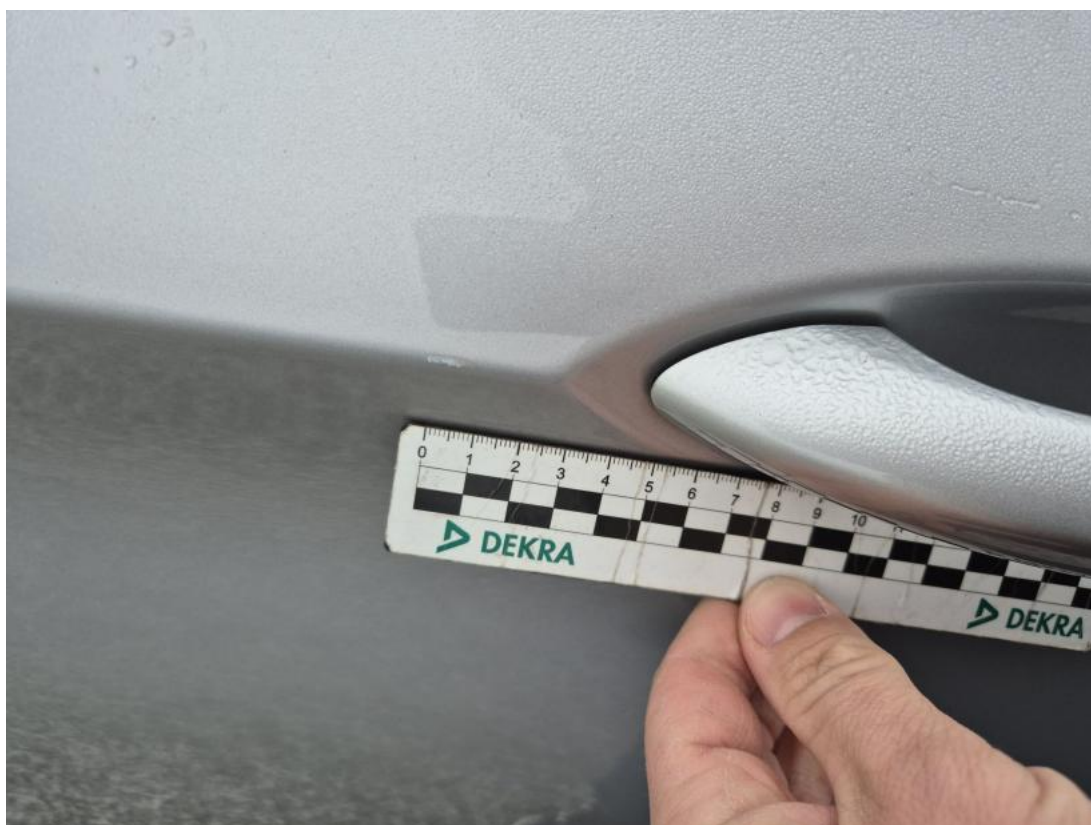
**Fot. 44**

| 6 | Drzwi tylne (nieuzbrojone) L | zarysowanie | | |

Drzwi tylne L - Rysa/odprysk 1
