## Raport z oględzin pojazdu

| Numer raportu | 217029/11/25-11401 | Data raportu | 07-11-2025 |

| Marka, model | TOYOTA Corolla TS Kombi 18... |
| Numer rejestracyjny | PO2XV78 |

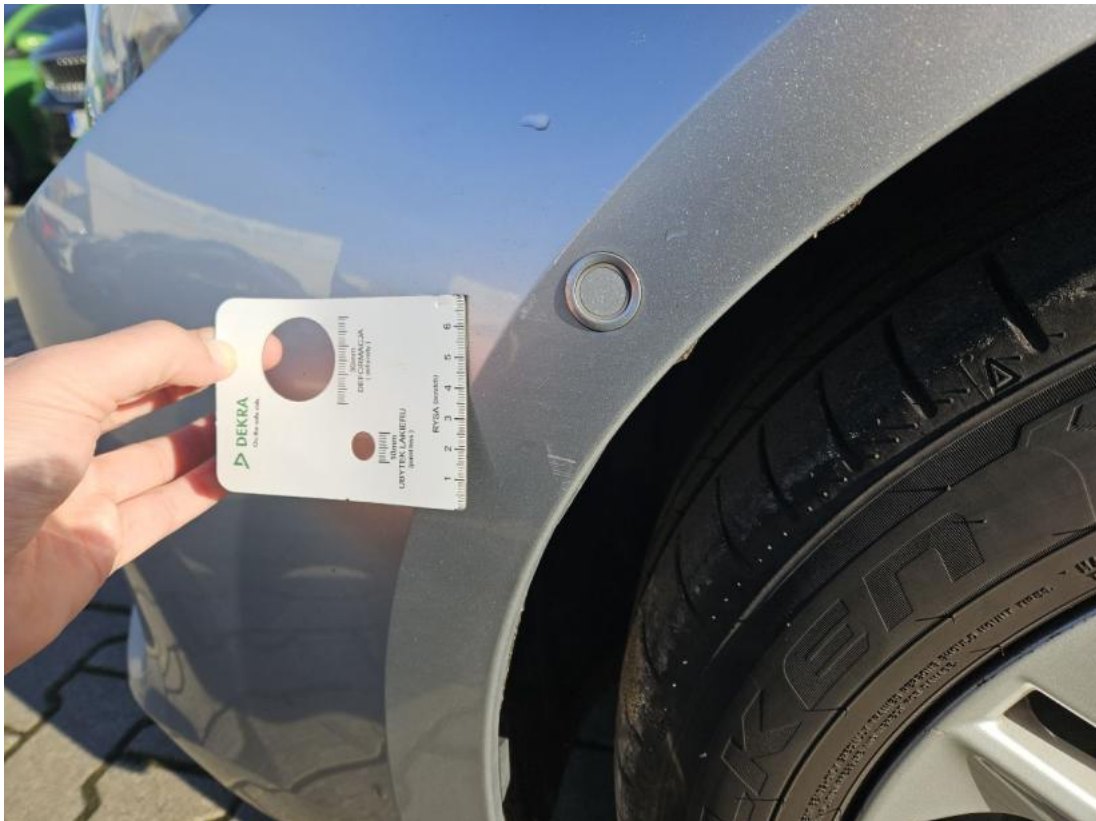
**Fot. 33**

| Poz. | Nazwa pozycji | Opis uszkodzeń | Kwalifik. | Naprawa [rbg] |
|---|---|---|---|---|
| 2 | Okładzina zderzaka przedniego | rysa/odprysk | | |

Zderzak - zdjęcie poglądowe 1

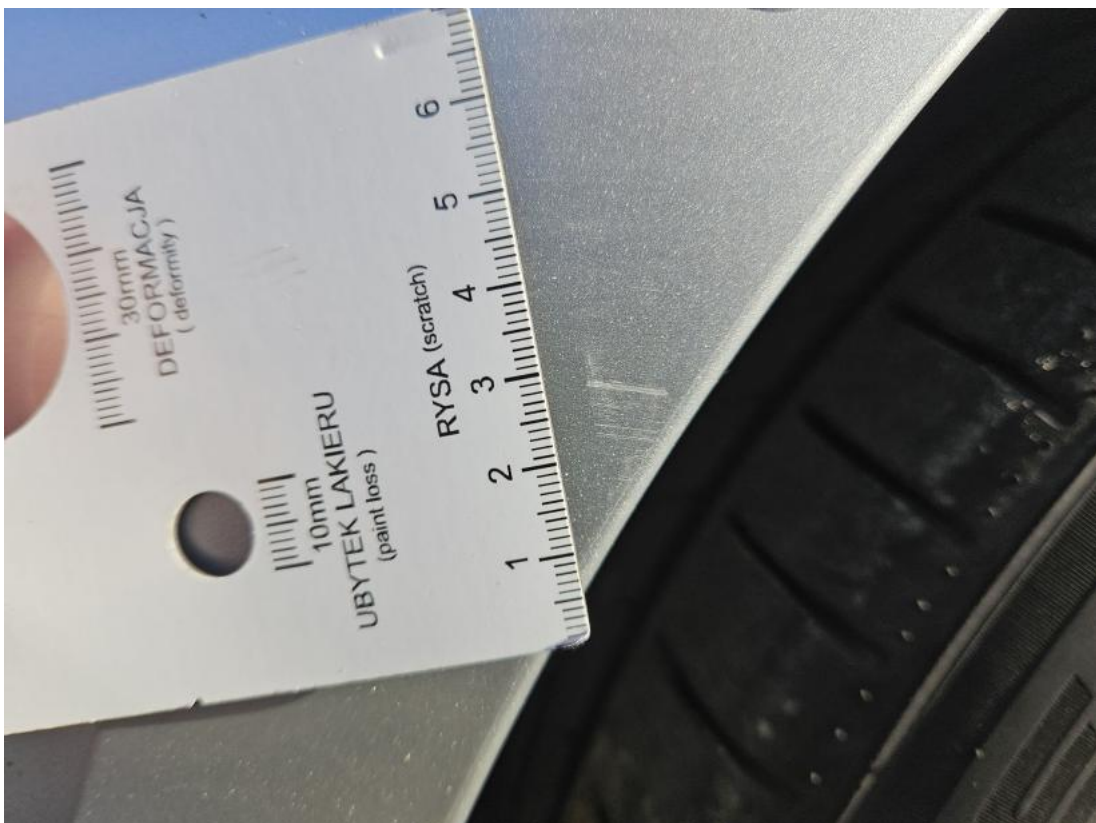
**Fot. 34**

Zderzak - Rysa/odprysk 1

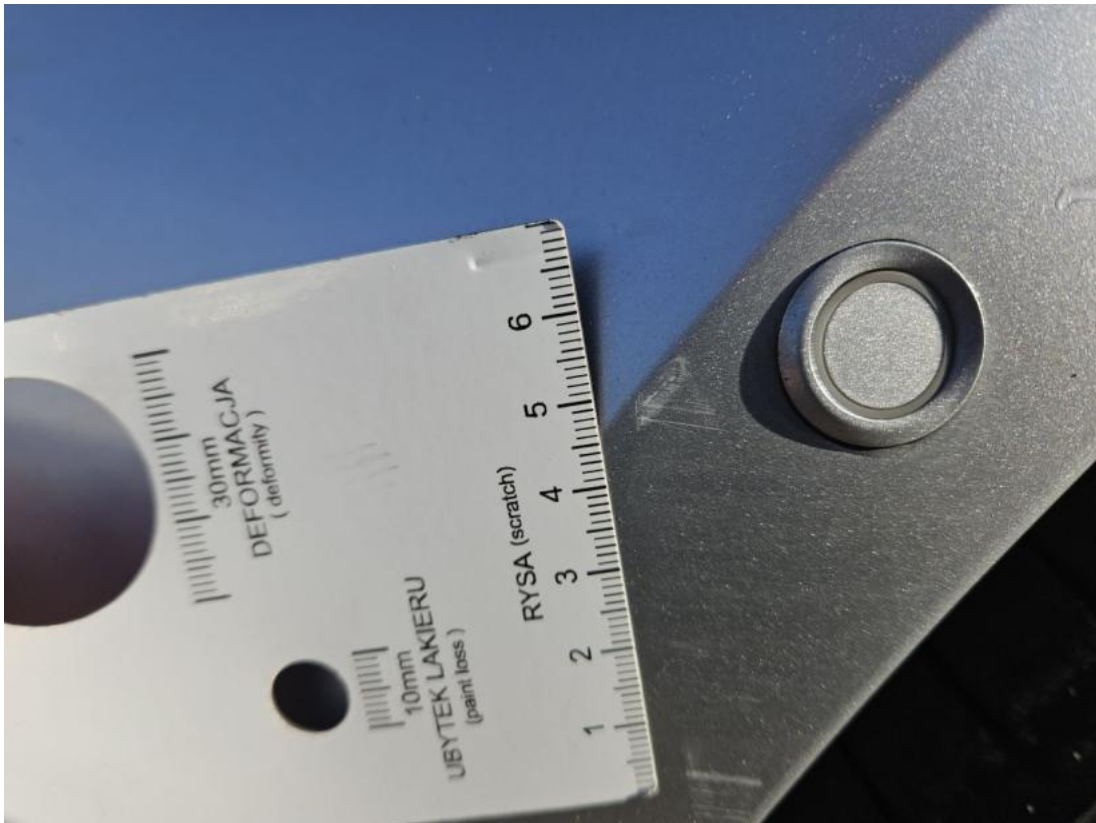
**Fot. 35**

Zderzak - Rysa/odprysk 2

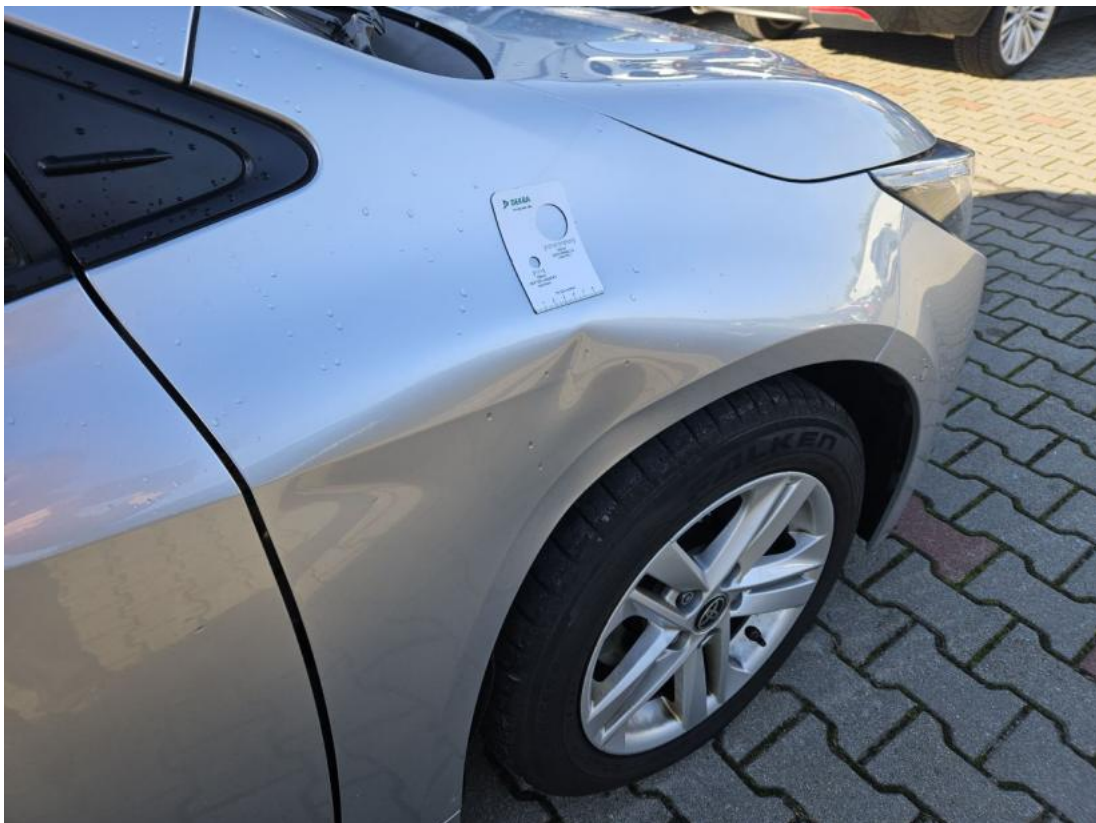
**Fot. 36**

| Poz. | Nazwa pozycji | Opis uszkodzeń | Kwalifik. | Naprawa [rbg] |
|---|---|---|---|---|
| 1 | Błotnik przedni R | wgniecenie/odkształcenie | NA | 1.5 |

Błotnik przedni P - zdjęcie poglądowe 1

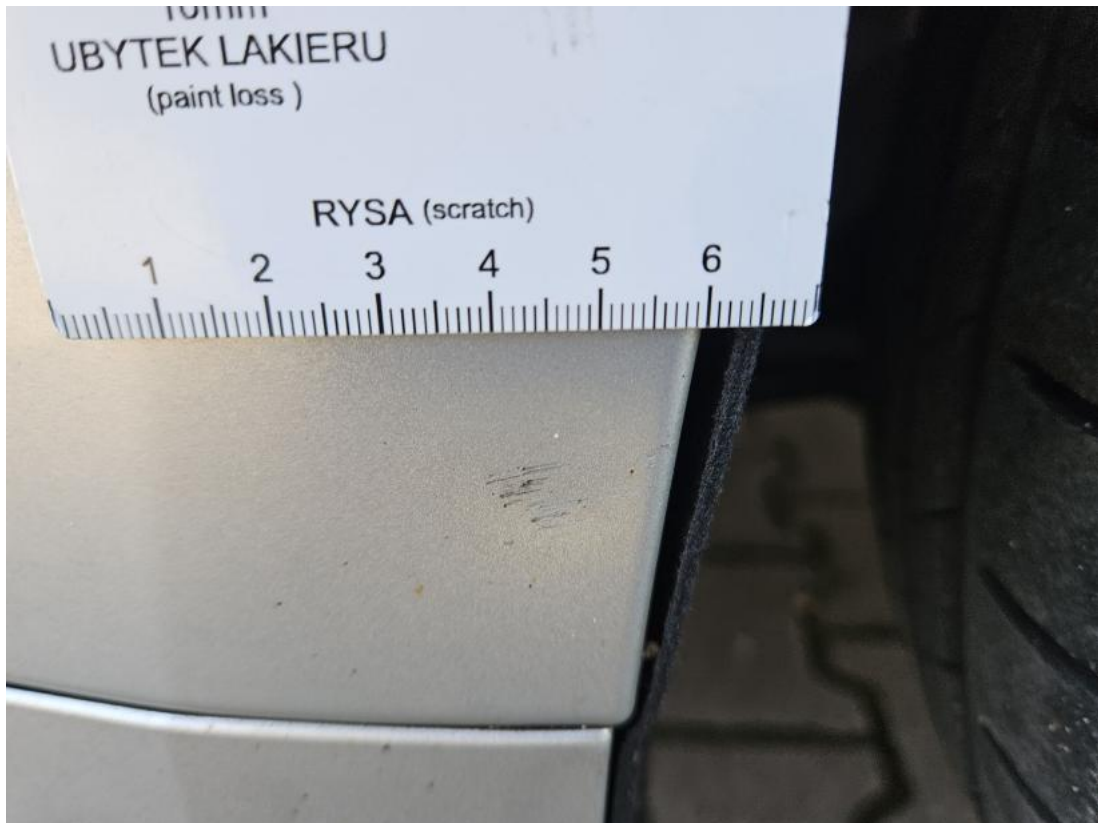
**Fot. 37**

Błotnik przedni P - Rysa/odprysk 1

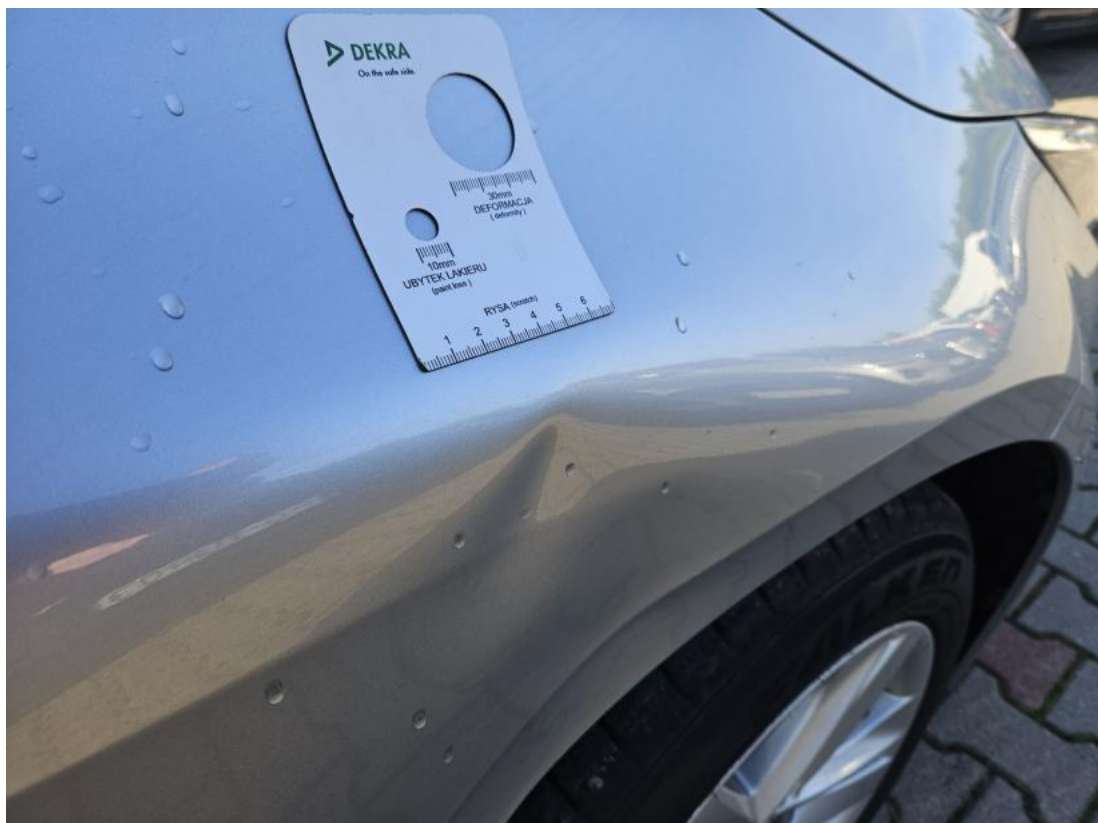
**Fot. 38**

Błotnik przedni P - Wgniecenie/odkształcenie 1

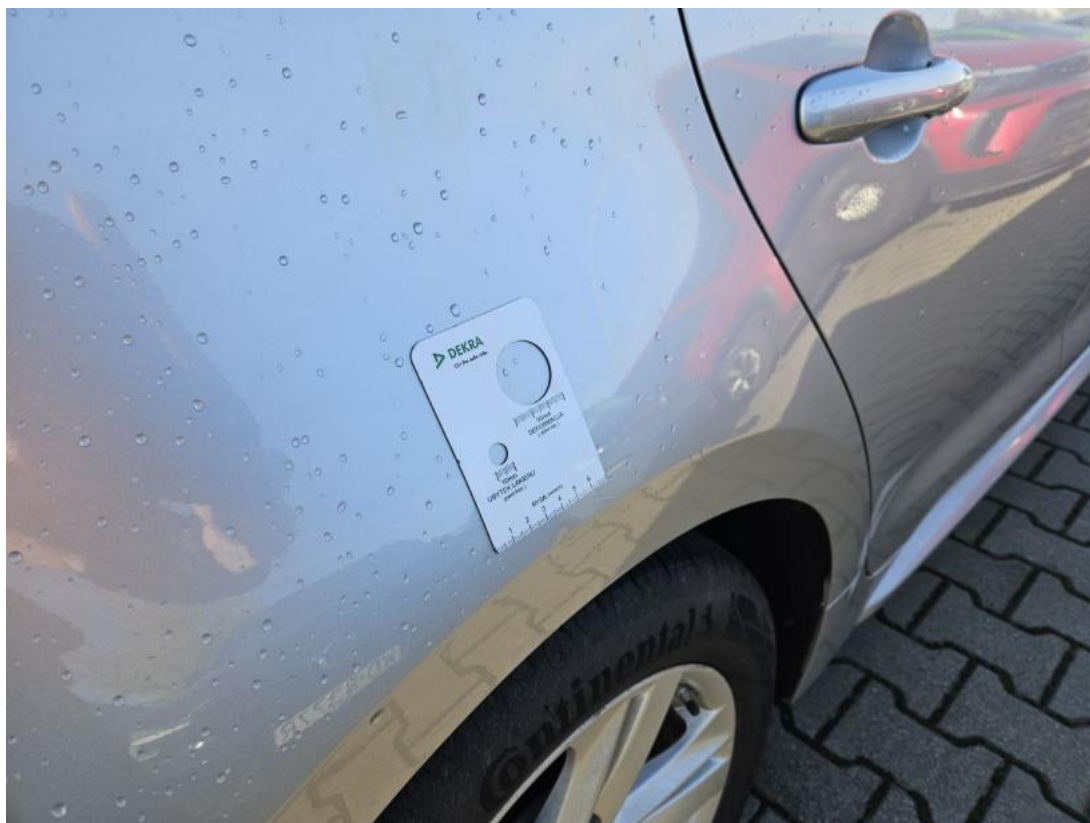
**Fot. 39**

| Poz. | Nazwa pozycji | Opis uszkodzeń | Kwalifik. | Naprawa [rbg] |
|---|---|---|---|---|
| 3 | Błotnik tylny R | wgniecenie/odkształcenie | | |

Błotnik tylny P / Ściana boczna P - zdjęcie poglądowe 1

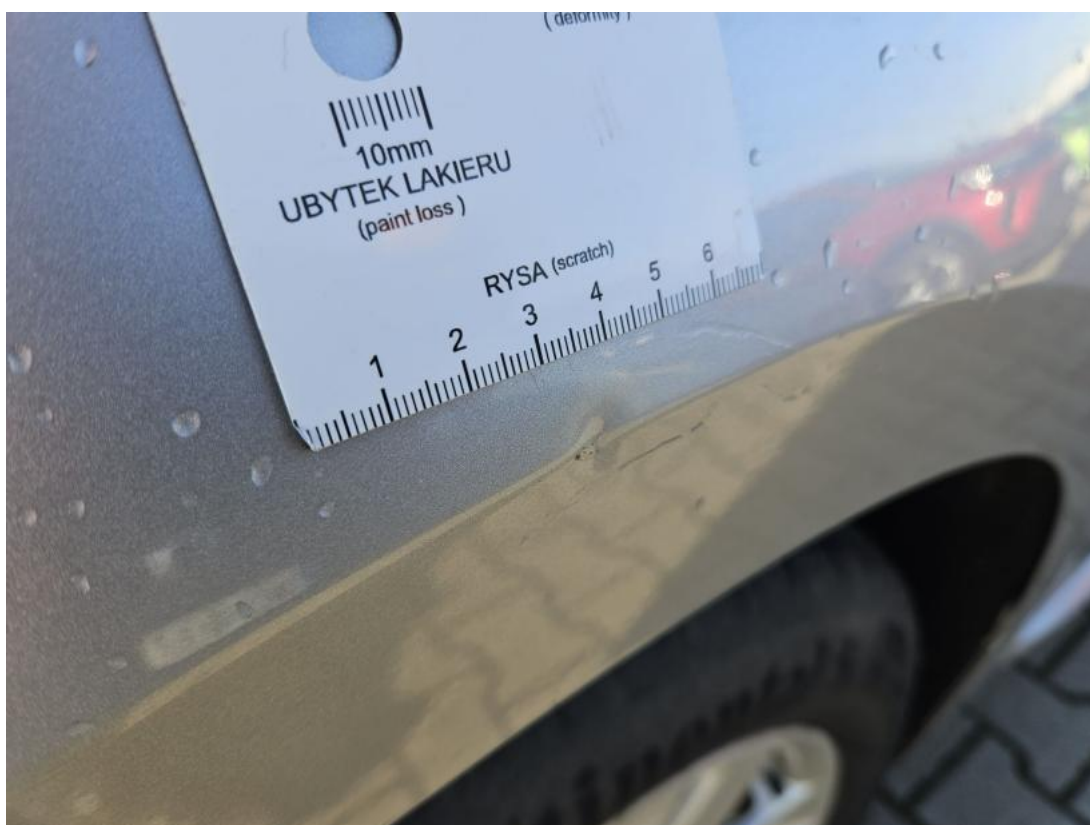
**Fot. 40**

Błotnik tylny P / Ściana boczna P - Wgniecenie/odkształcenie 1
