## Raport z oględzin pojazdu

| Numer raportu | 389430/2/25-9573 | Data raportu | 19-02-2025 |

| Marka, model | OPEL Insignia B Grand Sport ... |
| Numer rejestracyjny | WD6064P |

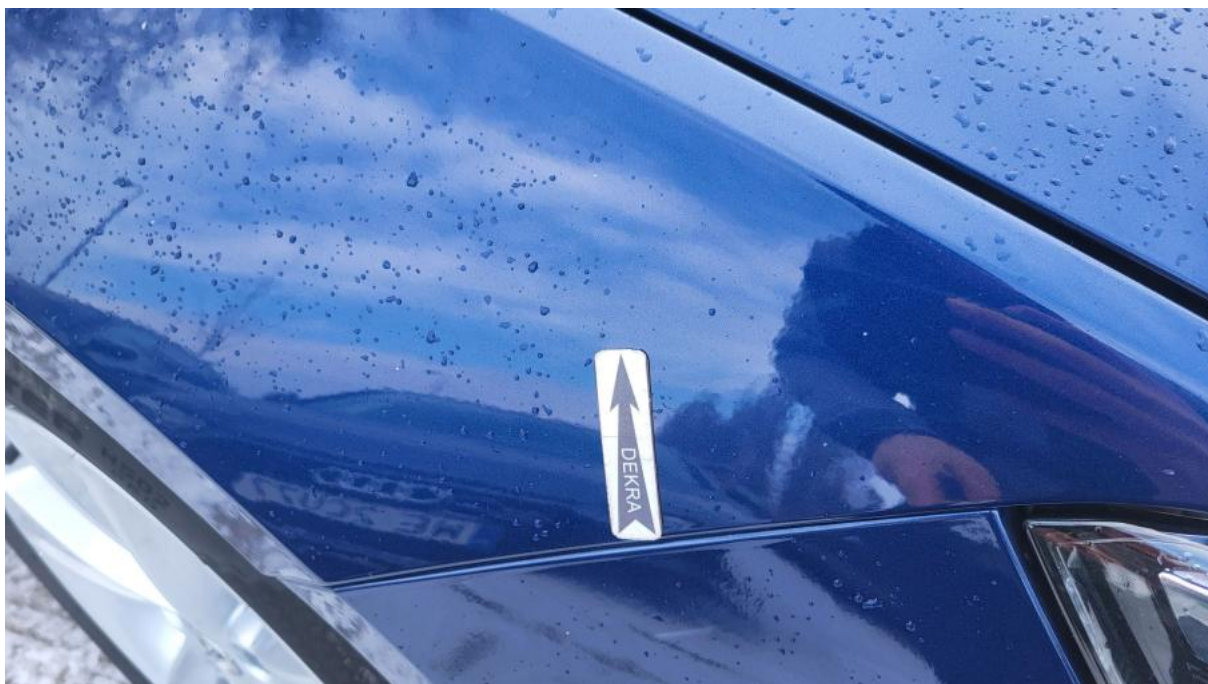
**Fot. 36**

| Poz. | Nazwa pozycji | Opis uszkodzeń | Kwalifik. | Naprawa [rbg] |
|---|---|---|---|---|
| 2 | Błotnik przedni R | wgniecenie/odkształcenie | | |

Błotnik przedni P - Wgniecenie/odkształcenie 1

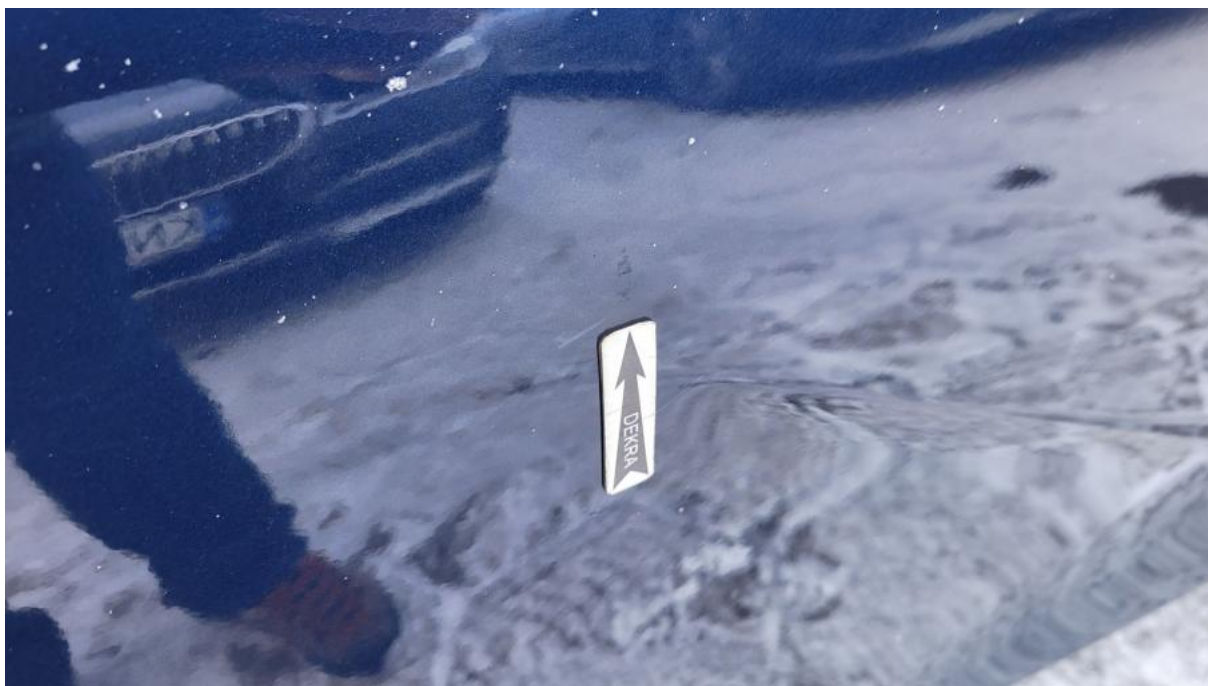
**Fot. 37**

| Poz. | Nazwa pozycji | Opis uszkodzeń | Kwalifik. | Naprawa [rbg] |
|---|---|---|---|---|
| 3 | Poszycie drzwi tylnych R | wgniecenie/odkształcenie | | |

Drzwi tylne P - Wgniecenie/odkształcenie 1

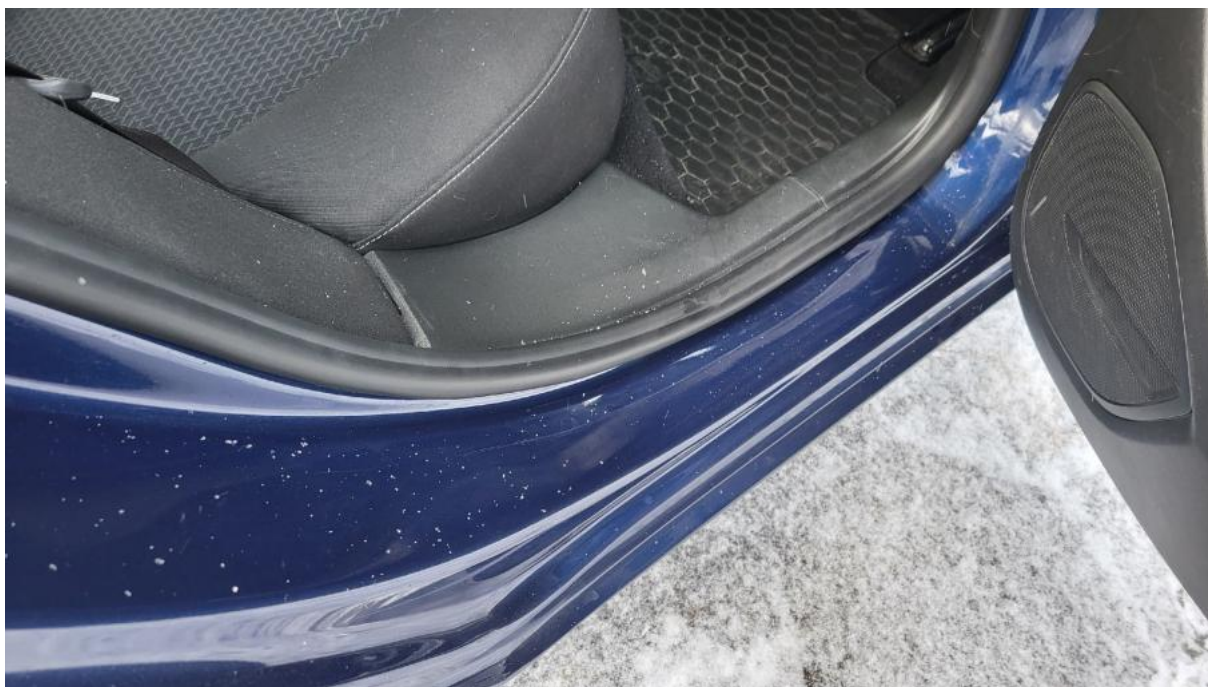
**Fot. 38**

| Poz. | Nazwa części | Przedział grubości powłoki lakierowej [µm] |
|---|---|---|
| 1 | Błotnik tylny prawy/ściana boczna prawa | 150 - 1000 |

Łotnik tylny P / Ściana boczna P - zdjęcie poglądowe 1

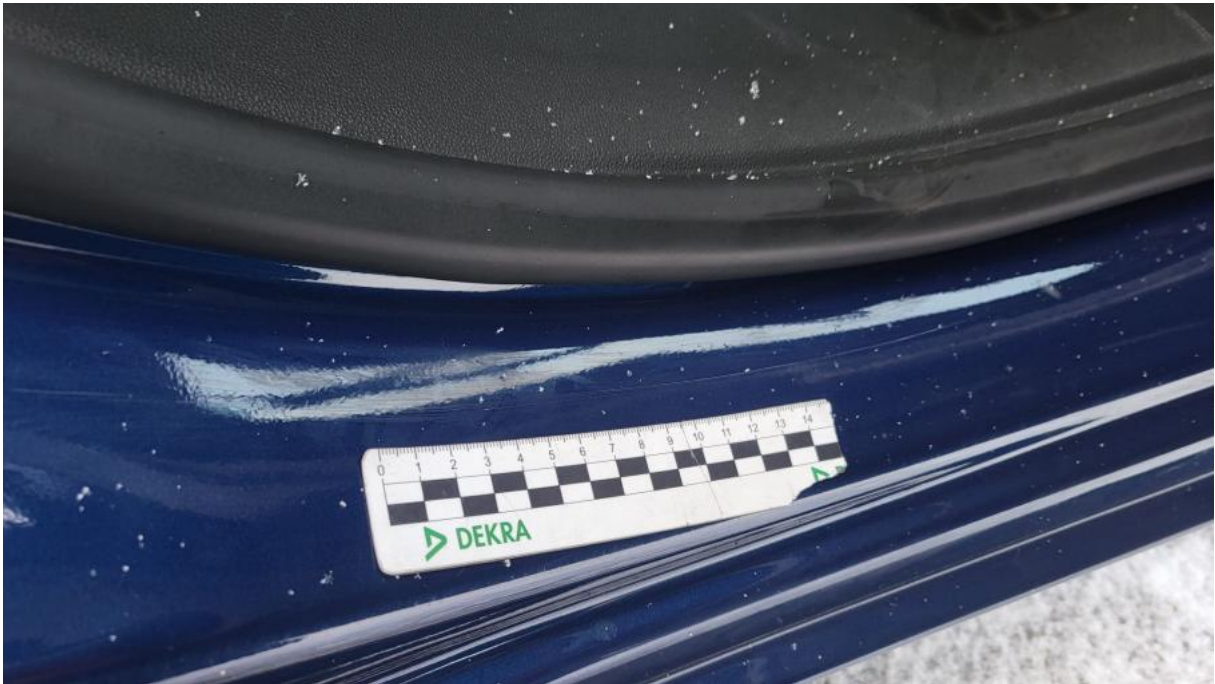
**Fot. 39**

| Poz. | Nazwa pozycji | Opis uszkodzeń | Kwalifik. | Naprawa [rbg] |
|---|---|---|---|---|
| 1 | Błotnik tylny R | rysa/odprysk, wgniecenie/odkształcenie | NA | 0.5 |

Błotnik tylny P / Ściana boczna P - Rysa/odprysk 1

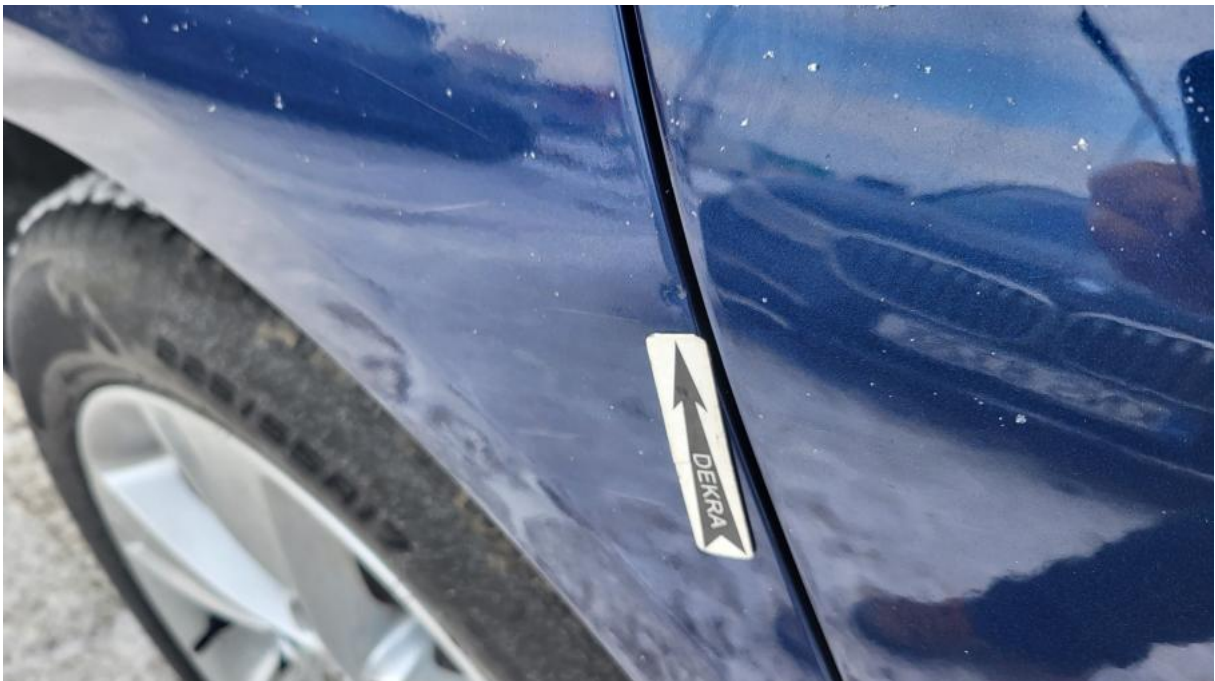
**Fot. 40**

Błotnik tylny P / Ściana boczna P - Wgniecenie/odkształcenie 1
