## Raport z oględzin pojazdu

| Numer raportu | 414037/11/25-9528 | Data raportu | 20-11-2025 |

| Marka, model | SKODA Octavia III Kombi 17-20 |
| Numer rejestracyjny | WD6972N |

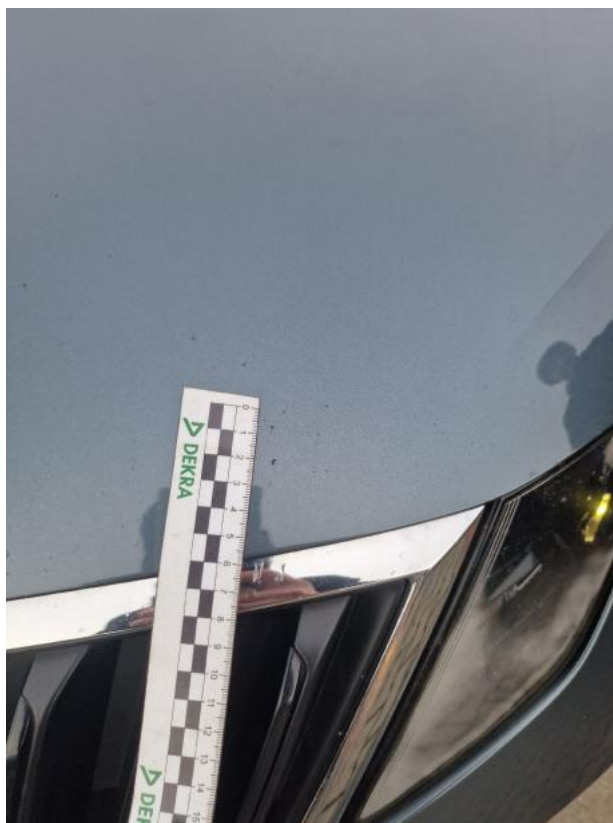
**Fot. 35**

| Poz. | Nazwa pozycji | Opis uszkodzeń | Kwalifik. | Naprawa [rbg] |
|---|---|---|---|---|
| 1 | Pokrywa przednia | odpryski lakieru | | |

Pokrywa komory silnika - zdjęcie poglądowe 1

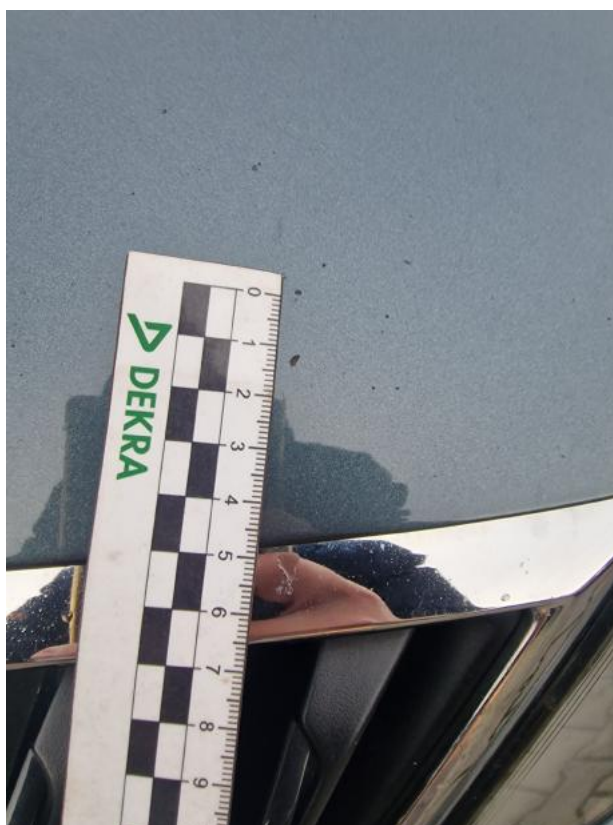
**Fot. 36**

Pokrywa komory silnika - Rysa/odprysk 1

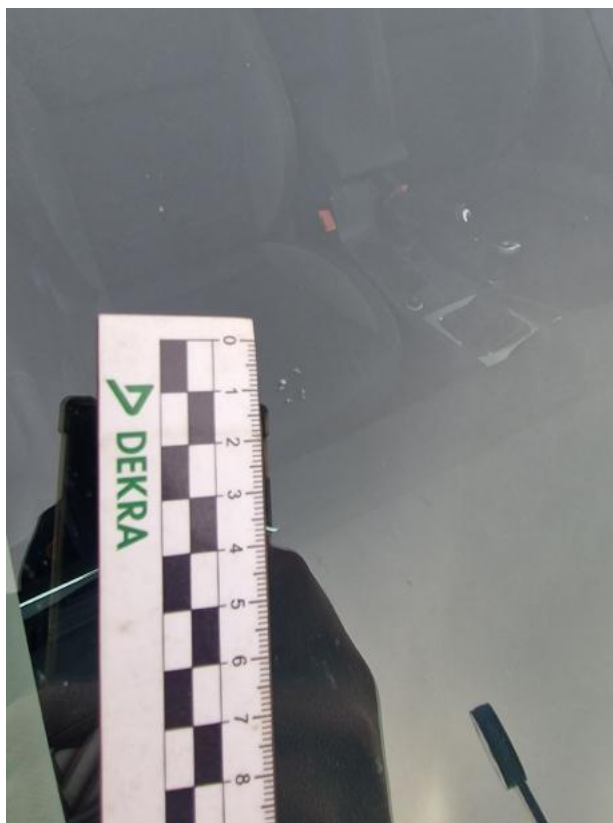
**Fot. 37**

| Poz. | Nazwa pozycji | Opis uszkodzeń | Kwalifik. | Naprawa [rbg] |
|---|---|---|---|---|
| 2 | Szyba przednia barwiona | odpryski szkła | | |

Szyba czołowa - zdjęcie pogładowe 1

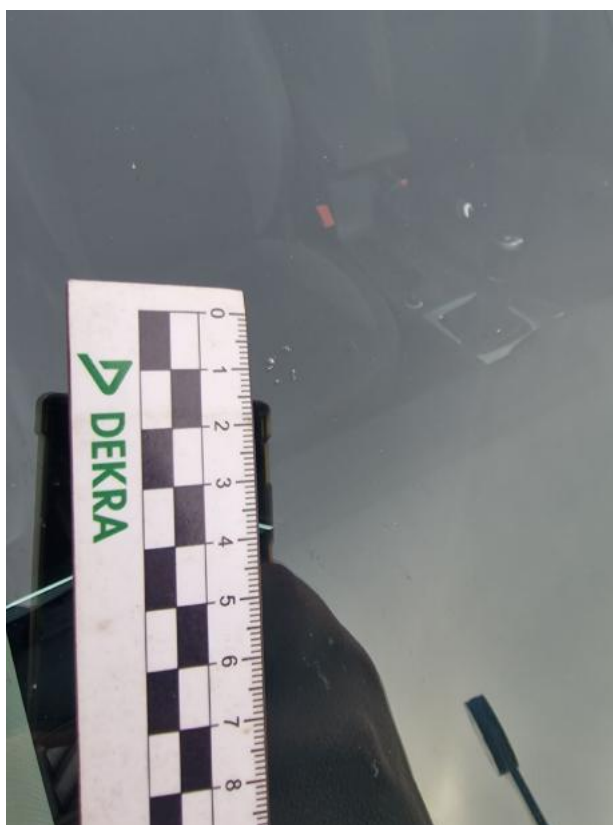
**Fot. 38**

Szyba czołowa - Rysa/odprysk 1

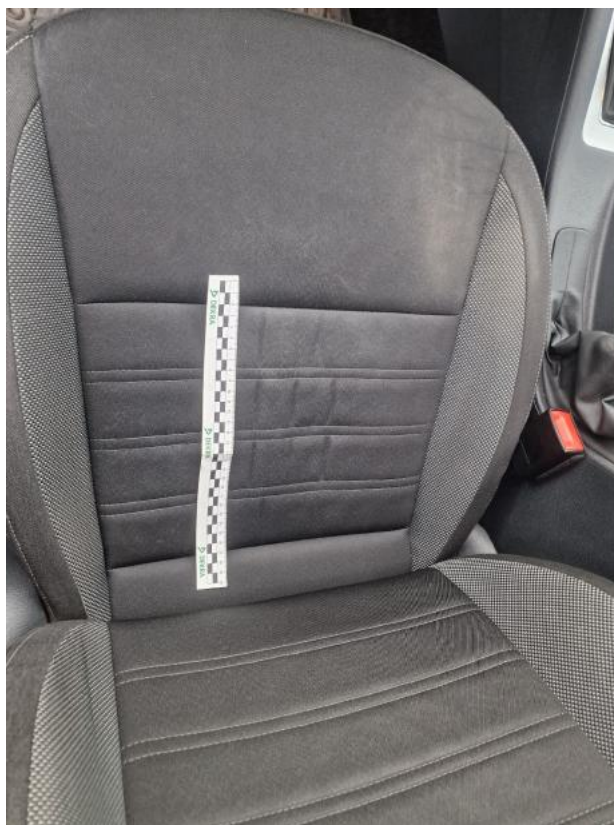
**Fot. 39**

| Poz. | Nazwa pozycji | Opis uszkodzeń | Kwalifik. | Naprawa [rbg] |
|---|---|---|---|---|
| 3 | Tapicerka siedziska 1.rząd L | wgniecenia eksploatacyjne | | |

Fotel prz. lew. - zdjęcie poglądowe 1

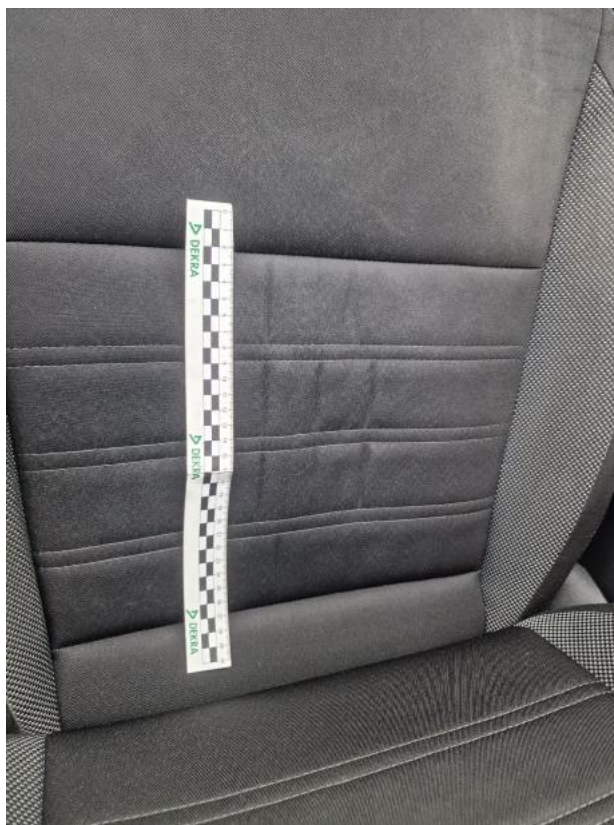
**Fot. 40**

Fotel prz. lew. - Wgniecenie/odkształcenie 1
