## Raport z oględzin pojazdu

| Numer raportu | 215691/7/25-11401 | Data raportu | 09-07-2025 |

| Marka, model | JAGUAR XE 15-19 |
| Numer rejestracyjny | KR2U561 |

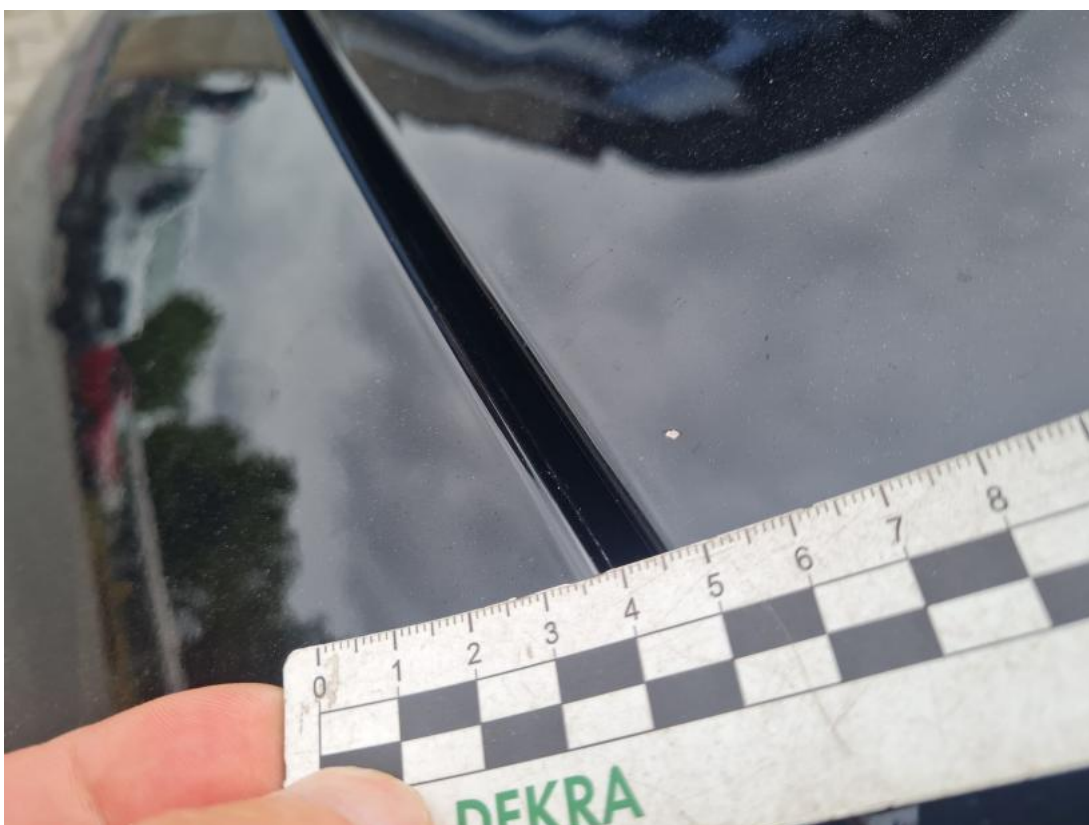
**Fot. 46**

Pokrywa komory silnika - Rysa/odprysk 1

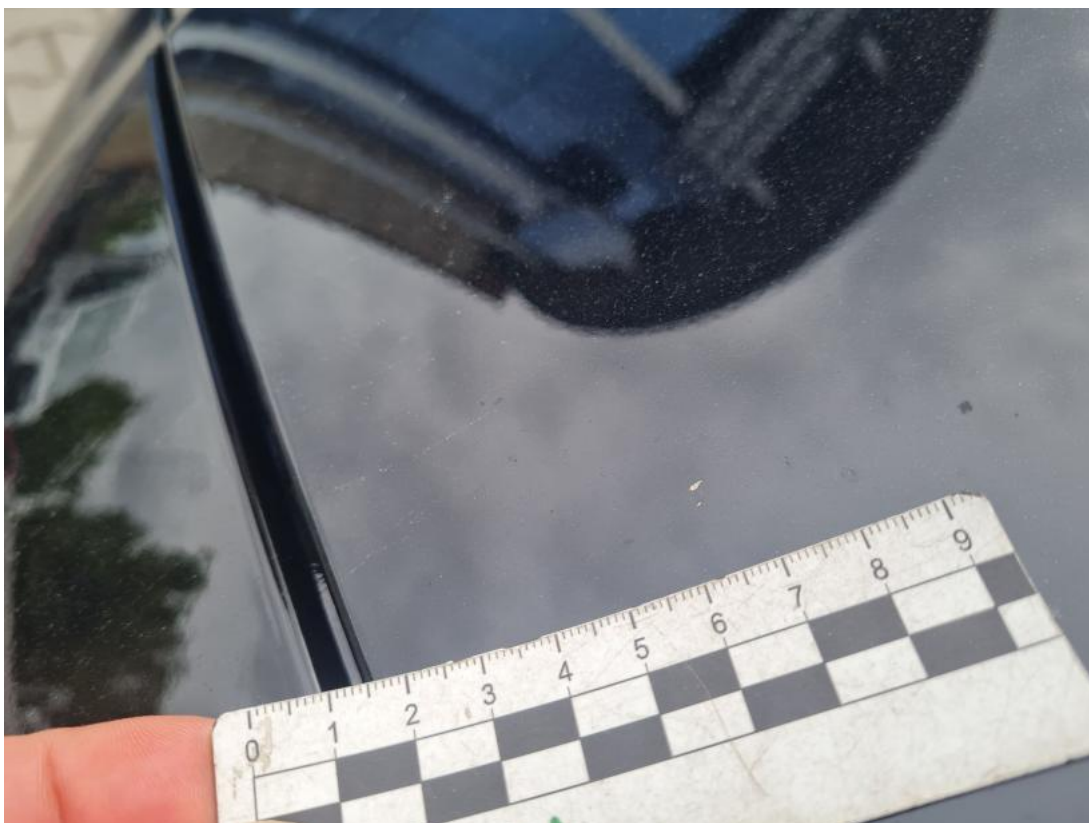
**Fot. 47**

Pokrywa komory silnika() - Rysa/odprysk 3

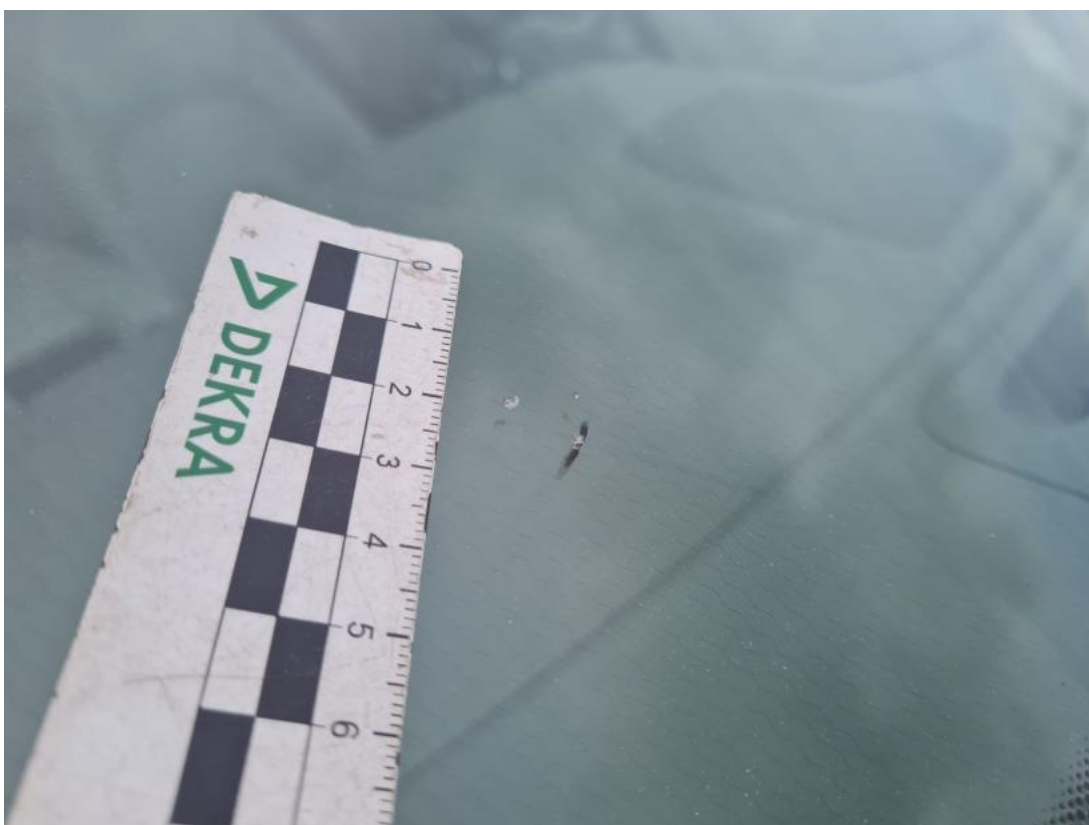
**Fot. 48**

| Poz. | Nazwa pozycji | Opis uszkodzeń | Kwalifik. | Naprawa [rbg] |
|---|---|---|---|---|
| 1 | Szyba przednia barwiona/ogrzew. | pęknięcie | WY | 1.6 |

Szyba czołowa - Pęknięcie/rozerwanie 1

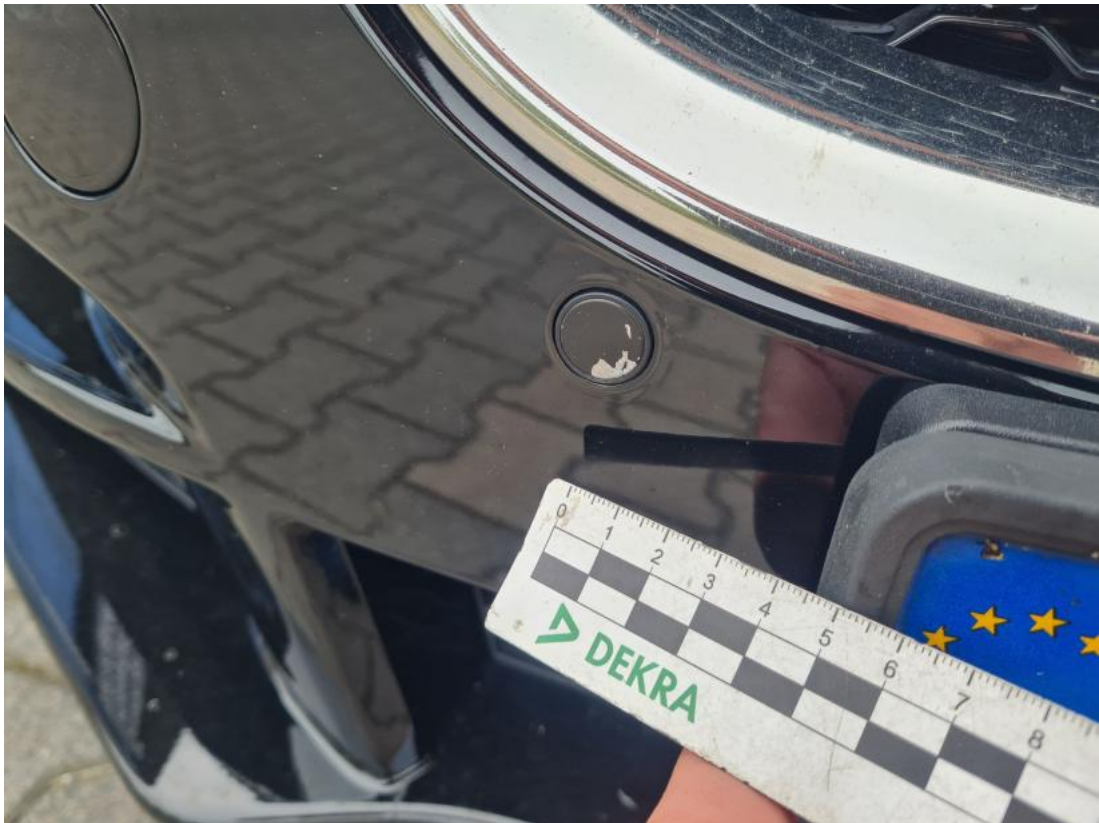
**Fot. 49**

Zderzak - Rysa/odprysk 1

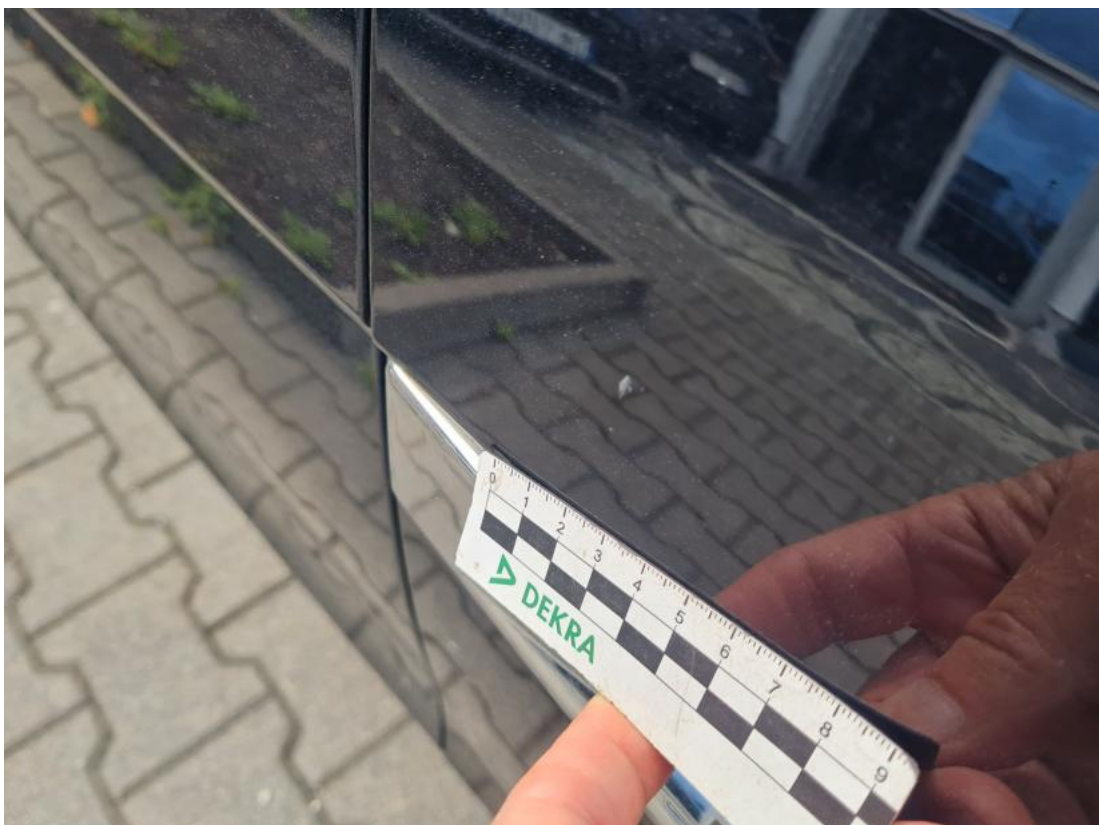
**Fot. 50**

Błotnik przedni P - Rysa/odprysk 1

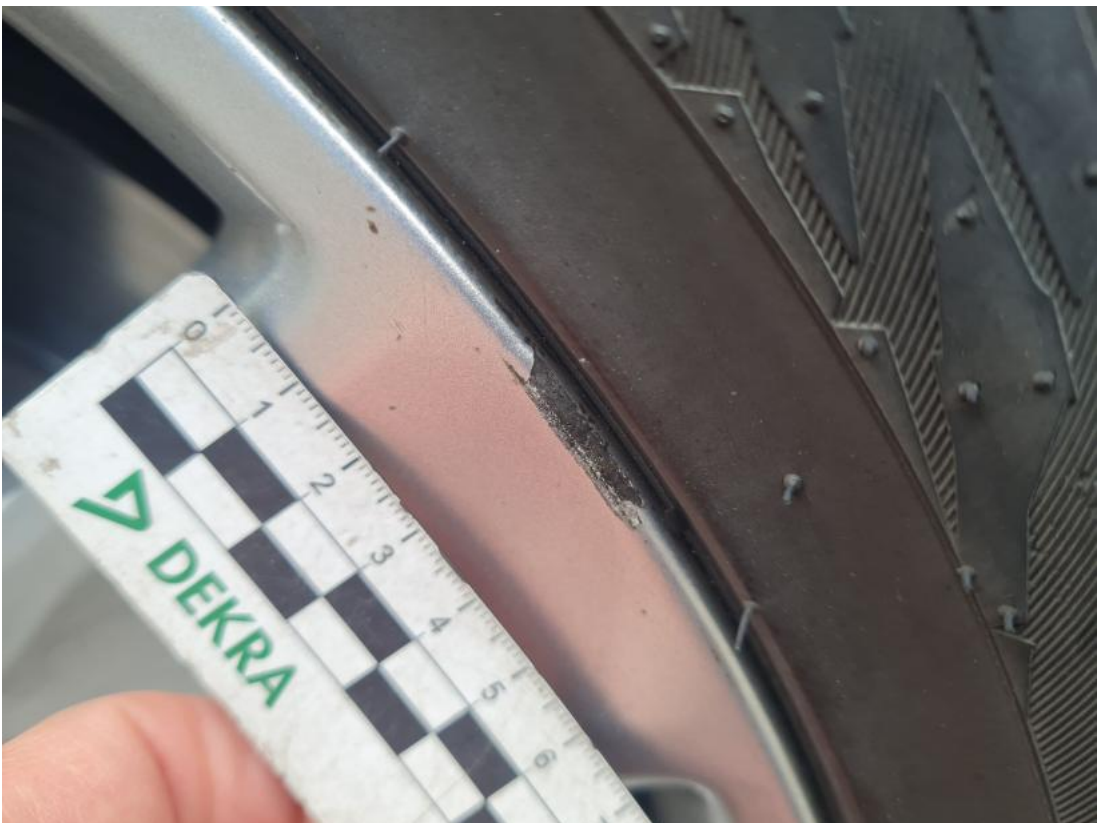
**Fot. 52**

| 5 | Tarcza koła aluminiowa przód R | rysa/odprysk, ubytki materiału | NA | 2 |

Felga aluminiowa przednia P - Rysa/odprysk 1

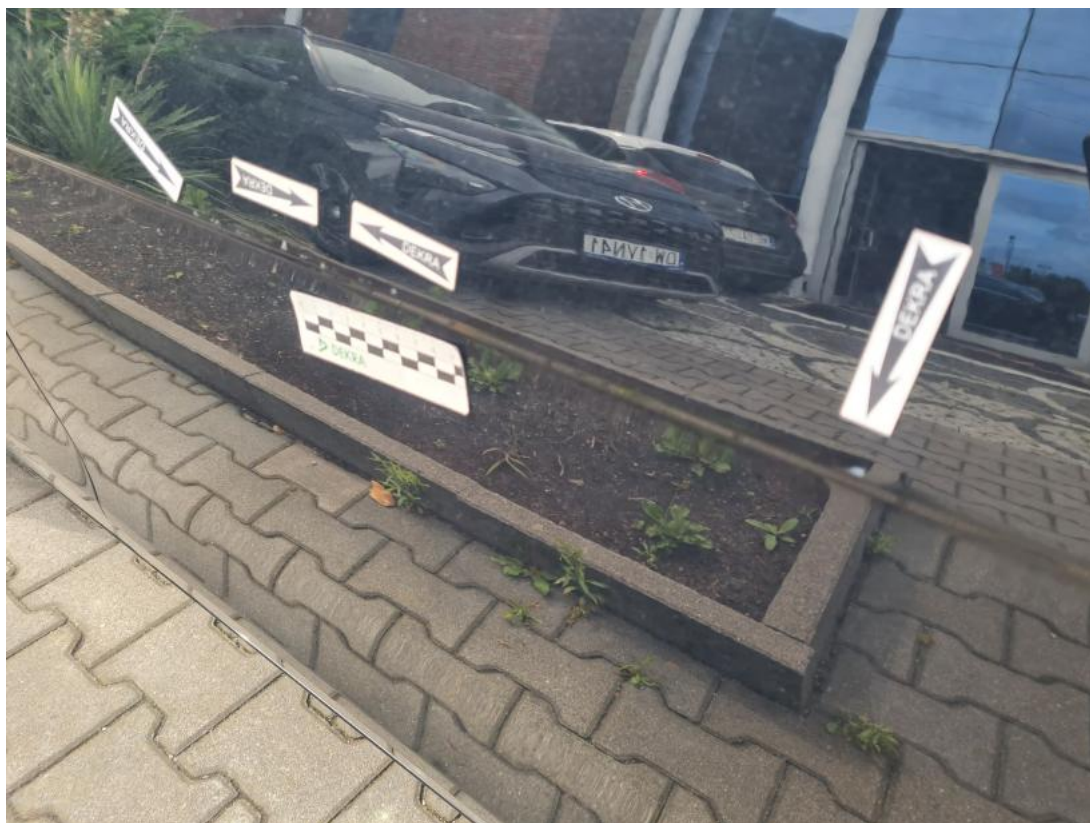
**Fot. 53**

Drzwi przednie P - Rysa/odprysk 1

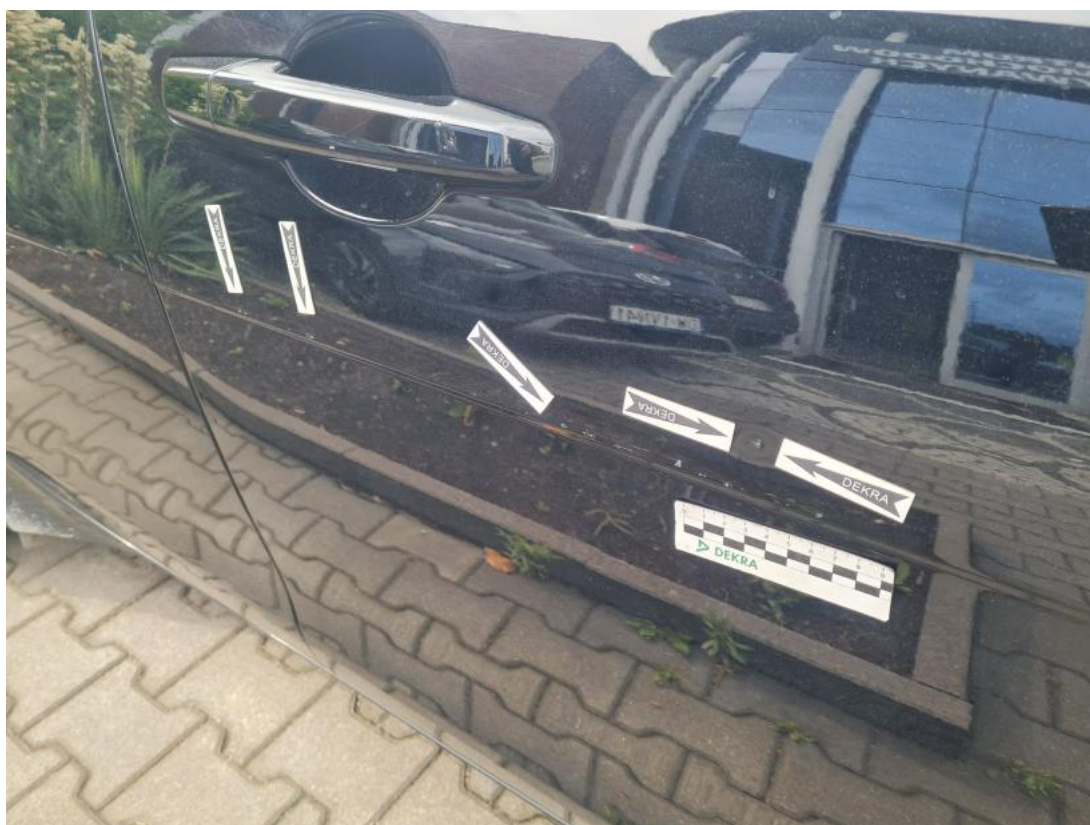
**Fot. 54**

Drzwi przednie P() - Rysa/odprysk 3

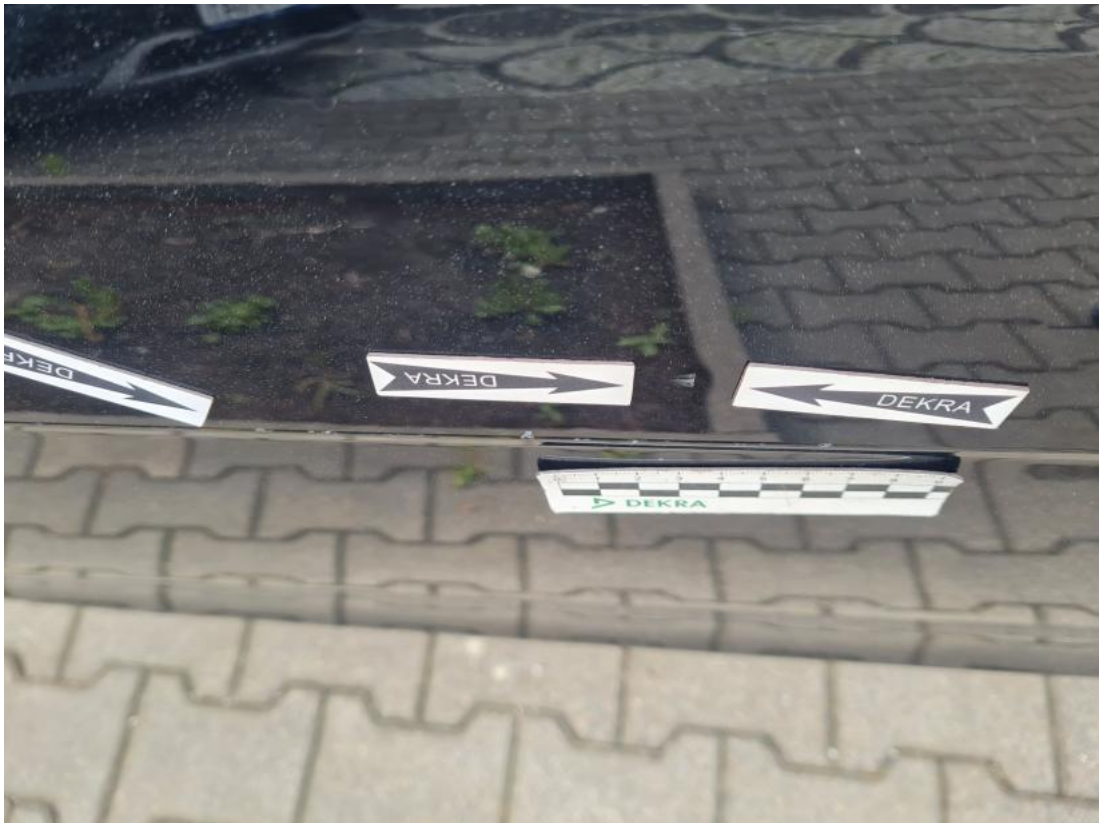
**Fot. 55**

| 10 | Drzwi przednie (nieuzbrojone) R | rysa/odprysk, wgniecenie/odkształcenie | | |

Drzwi przednie P - Wgniecenie/odkształcenie 1

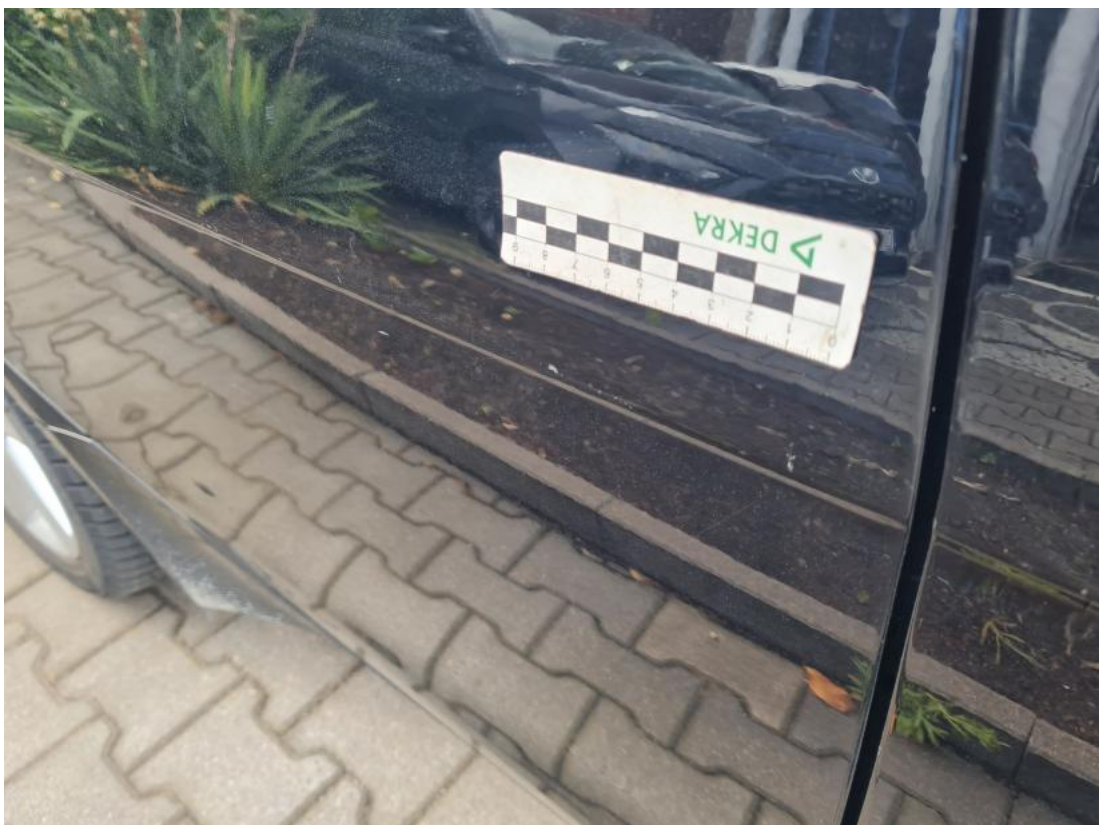
**Fot. 56**

| 4 | Drzwi tylne (nieuzbrojone) R | rysa/odprysk, wgniecenie/odkształcenie | NA | 0.7 |

Drzwi tylne P - Rysa/odprysk 1

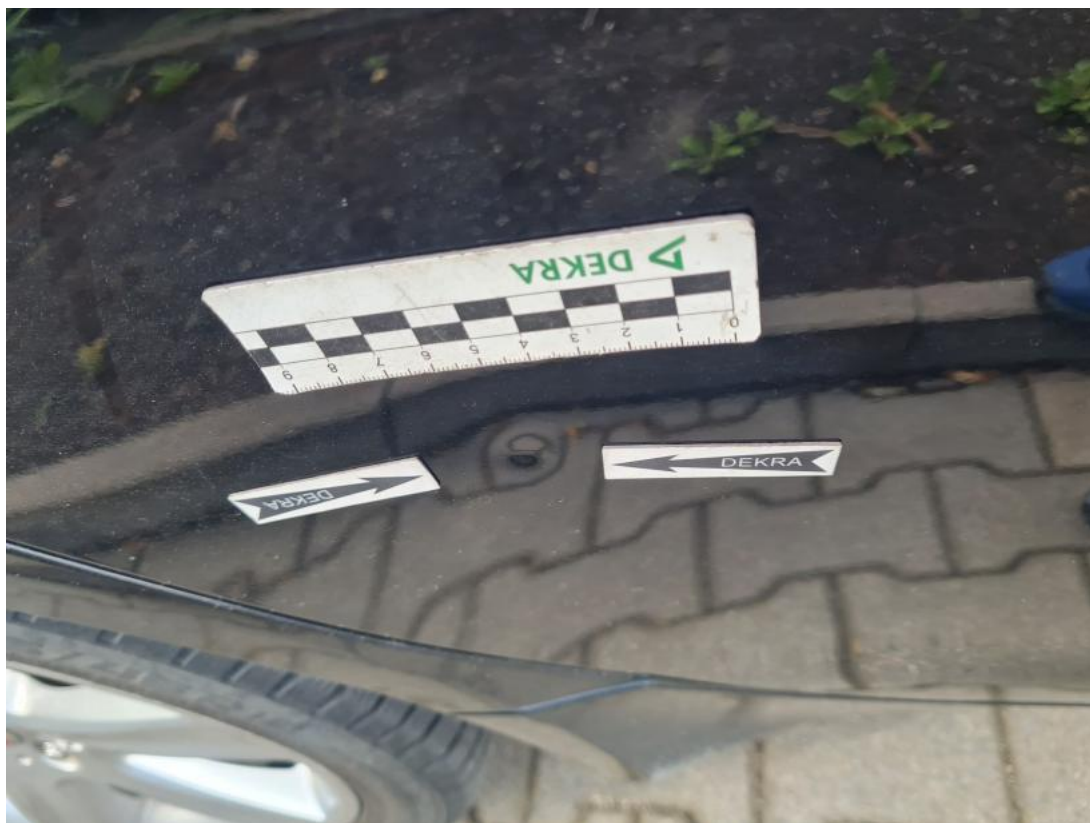
**Fot. 57**

Drzwi tylne P - Wgniecenie/odkształcenie 1

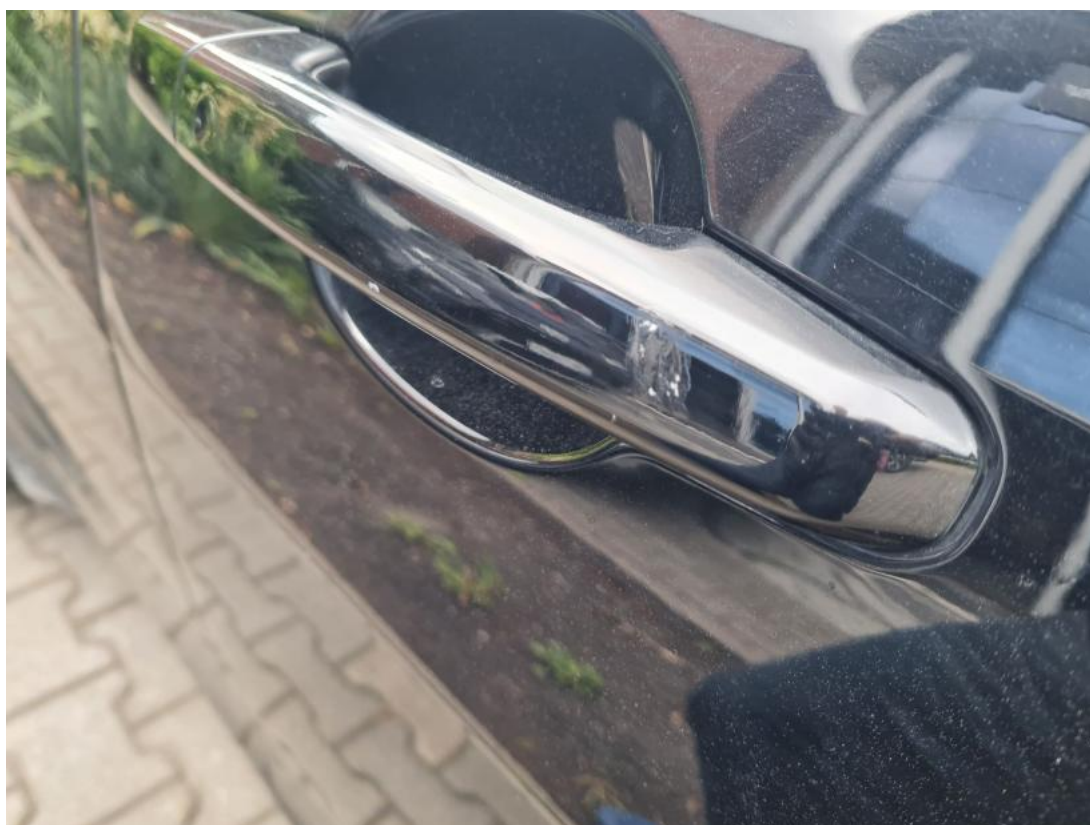
**Fot. 58**

| 11 | Klamka zewnętrzna drzwi przednich R | inne | | |

Klamka drzwi prz P - Inne 1

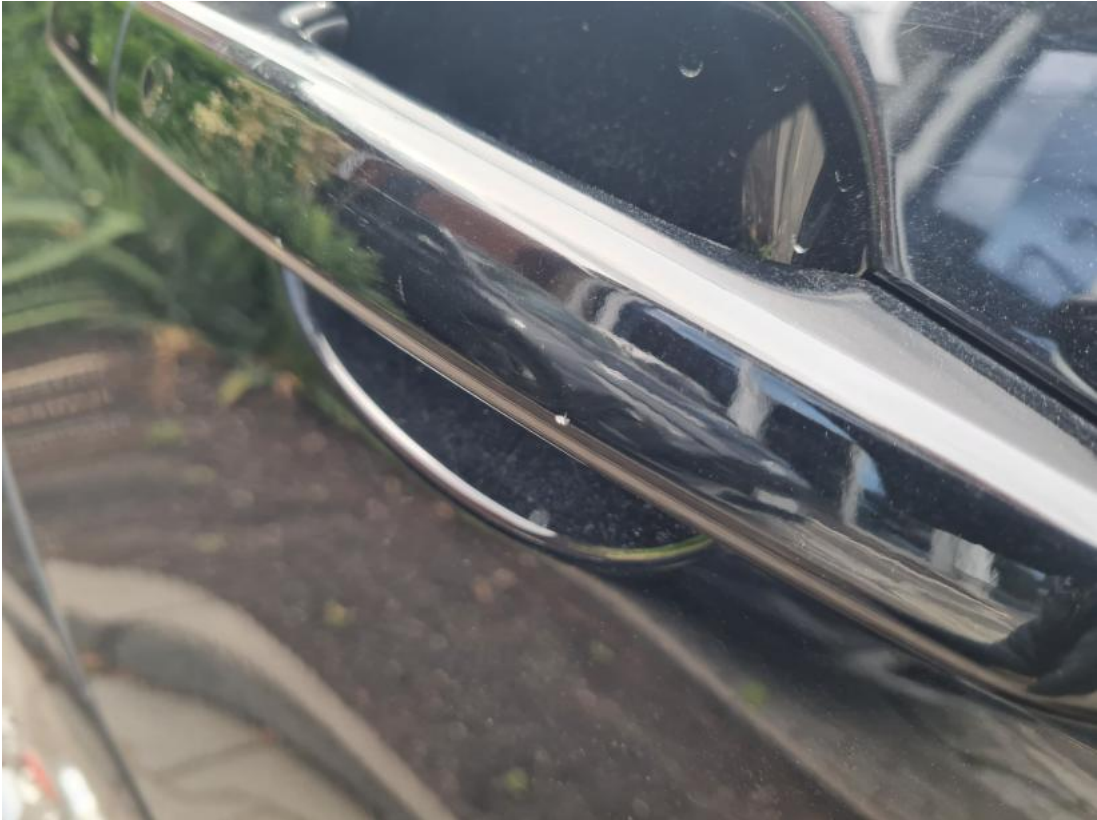
**Fot. 59**

| 12 | Klamka zewnętrzna drzwi tylnych R | rysa/odprysk | | |

Klamka drzwi tyl P - Rysa/odprysk 1

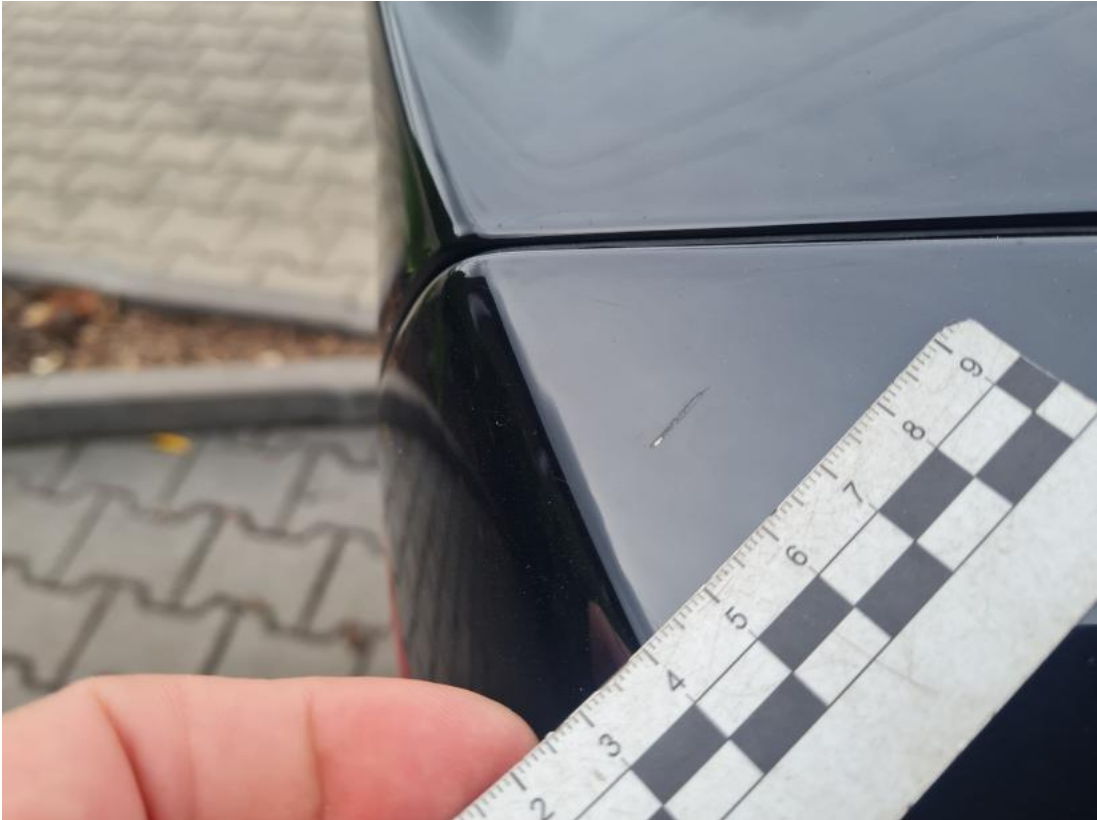
**Fot. 61**

| 14 | Błotnik tylny R | rysa/odprysk | | |

Błotnik tylny P / Ściana boczna P - Rysa/odprysk 1

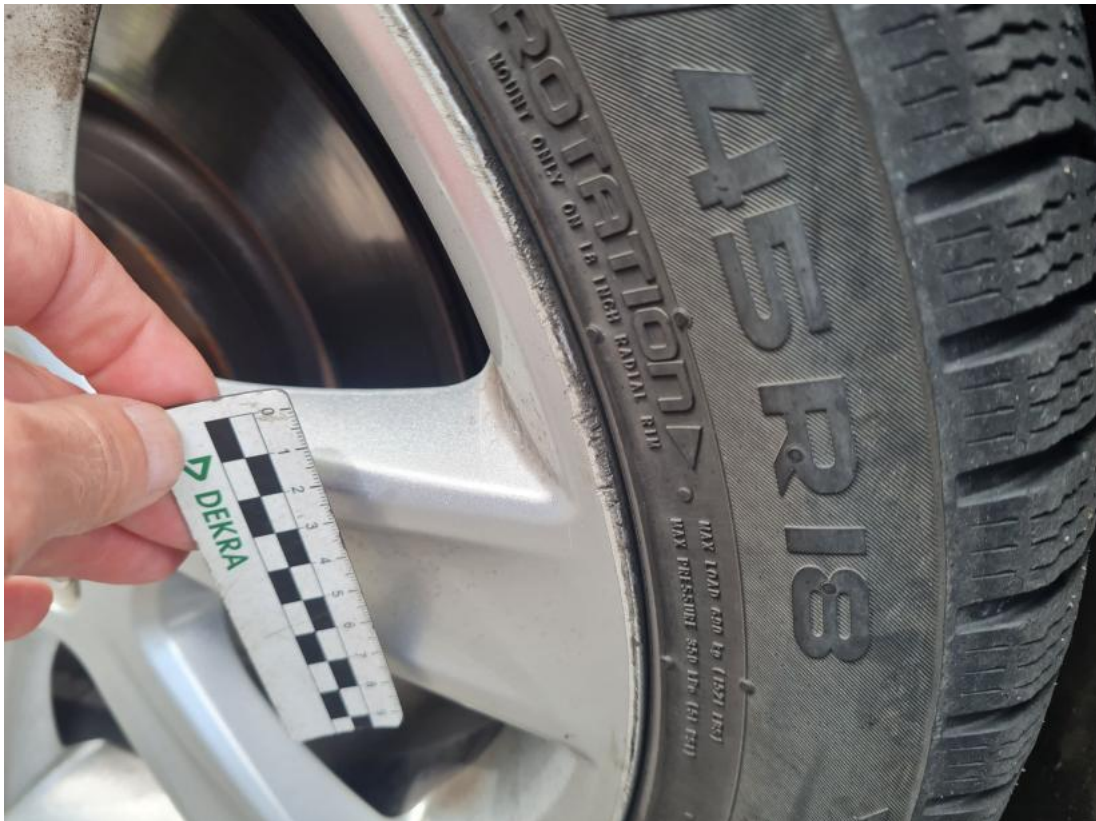
**Fot. 65**

| 6 | Tarcza koła aluminiowa tył R | rysa/odprysk, ubytki materiału | NA | 2 |

Felga aluminiowa tylna P - Rysa/odprysk 1

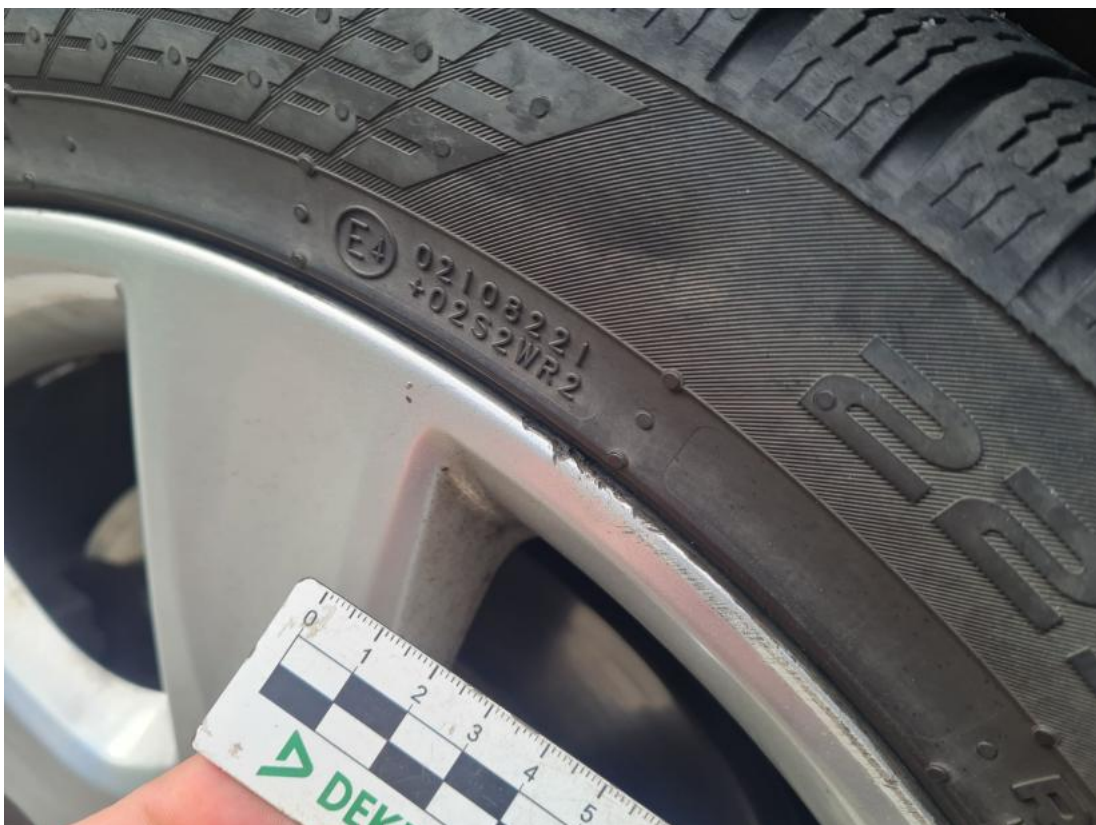
**Fot. 66**

Felga aluminiowa tylna P() - Rysa/odprysk 3

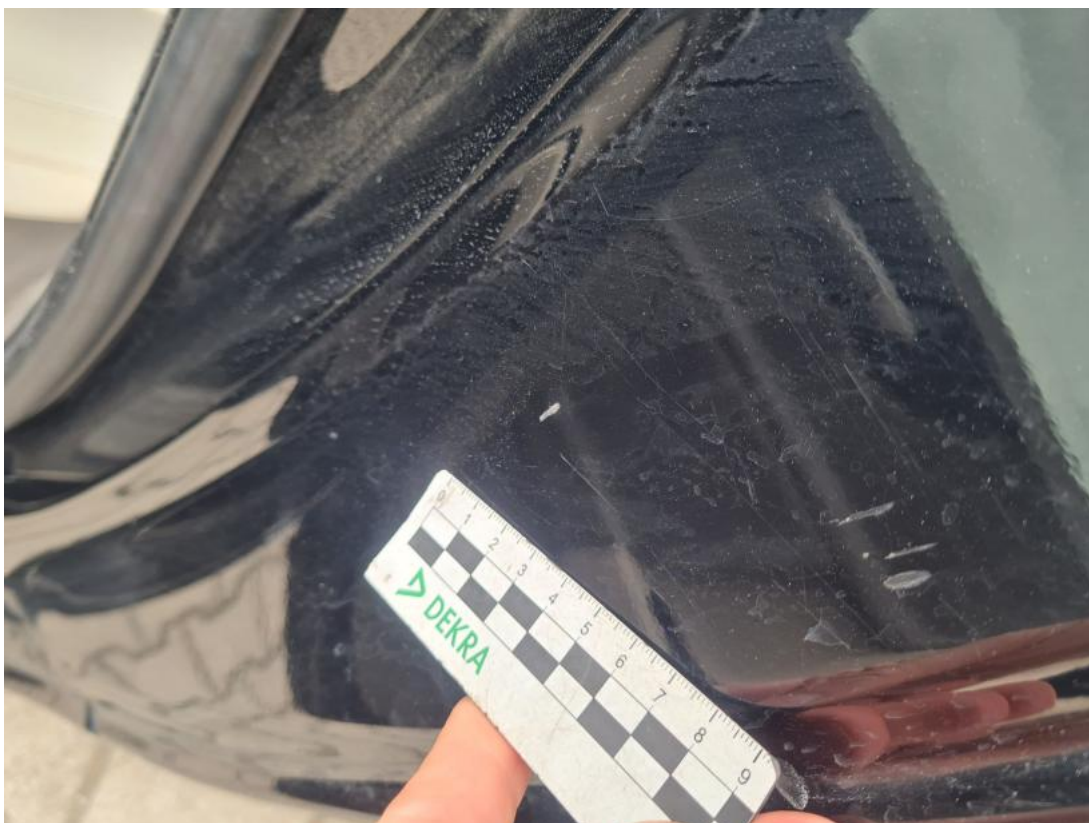
**Fot. 67**

| 13 | Błotnik tylny L | rysa/odprysk | | |

Błotnik tylny L / Ściana boczna L - Rysa/odprysk 1

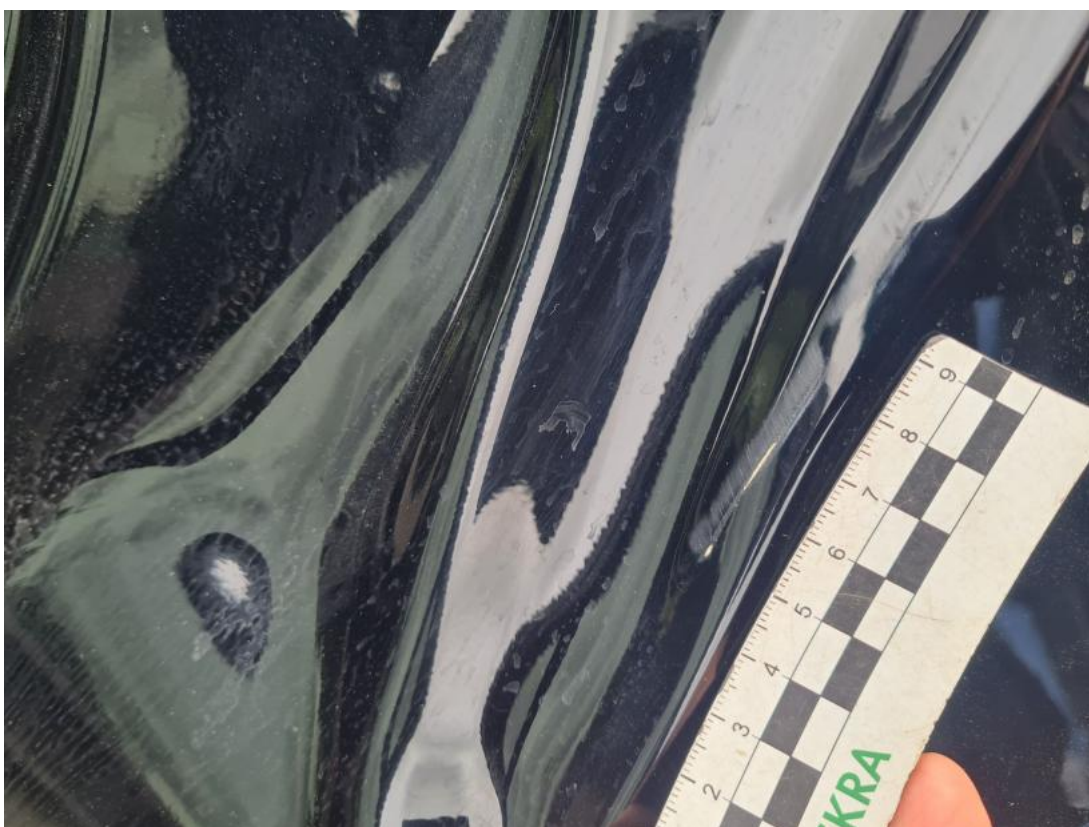
**Fot. 68**

Błotnik tylny L / Ściana boczna L() - Rysa/odprysk 3

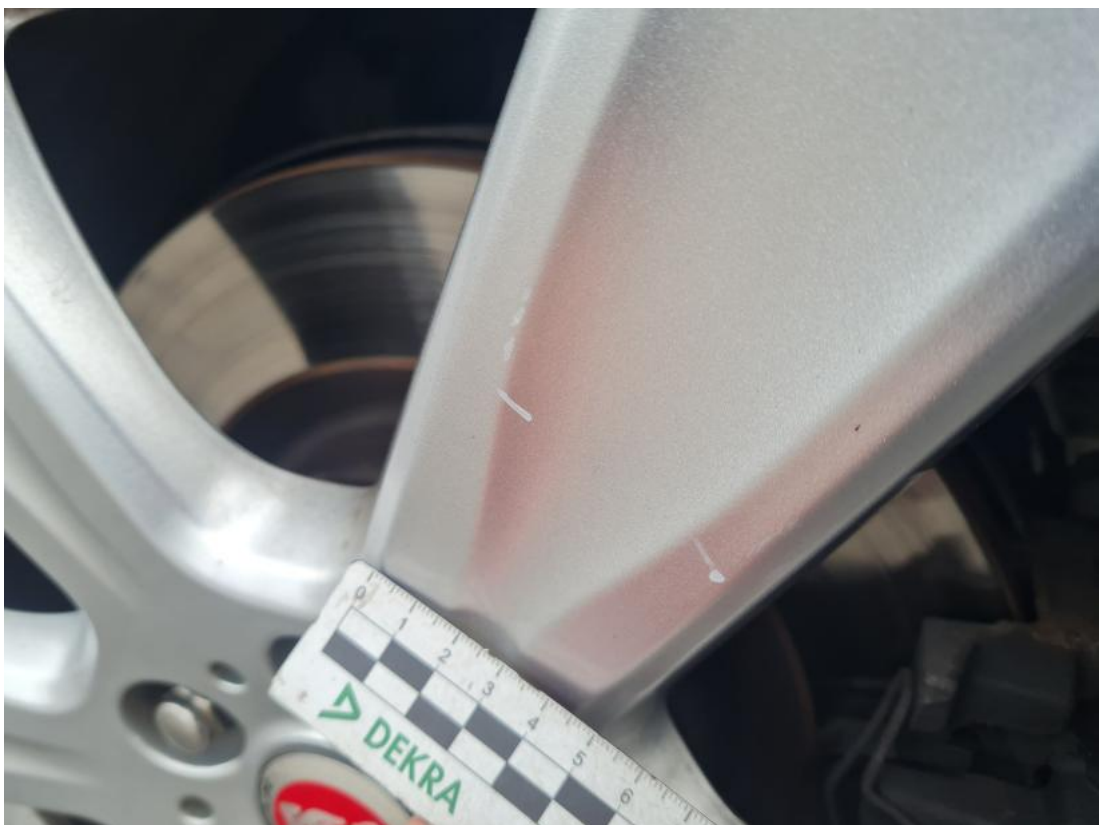
**Fot. 70**

| 15 | Tarcza koła aluminiowa tył L | rysa/odprysk | | |

Felga aluminiowa tylna L - Rysa/odprysk 1

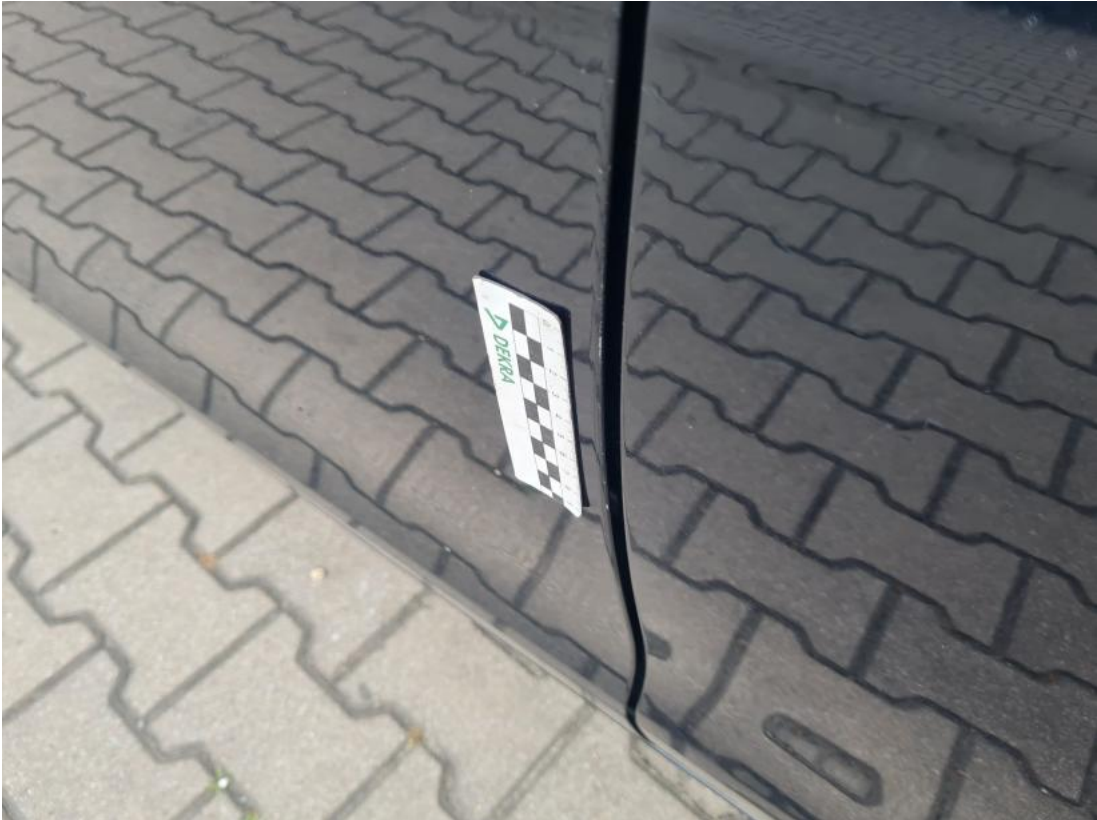
**Fot. 71**

| 9 | Drzwi przednie (nieuzbrojone) L | rysa/odprysk | | |

Drzwi przed L - Rysa/odprysk 1

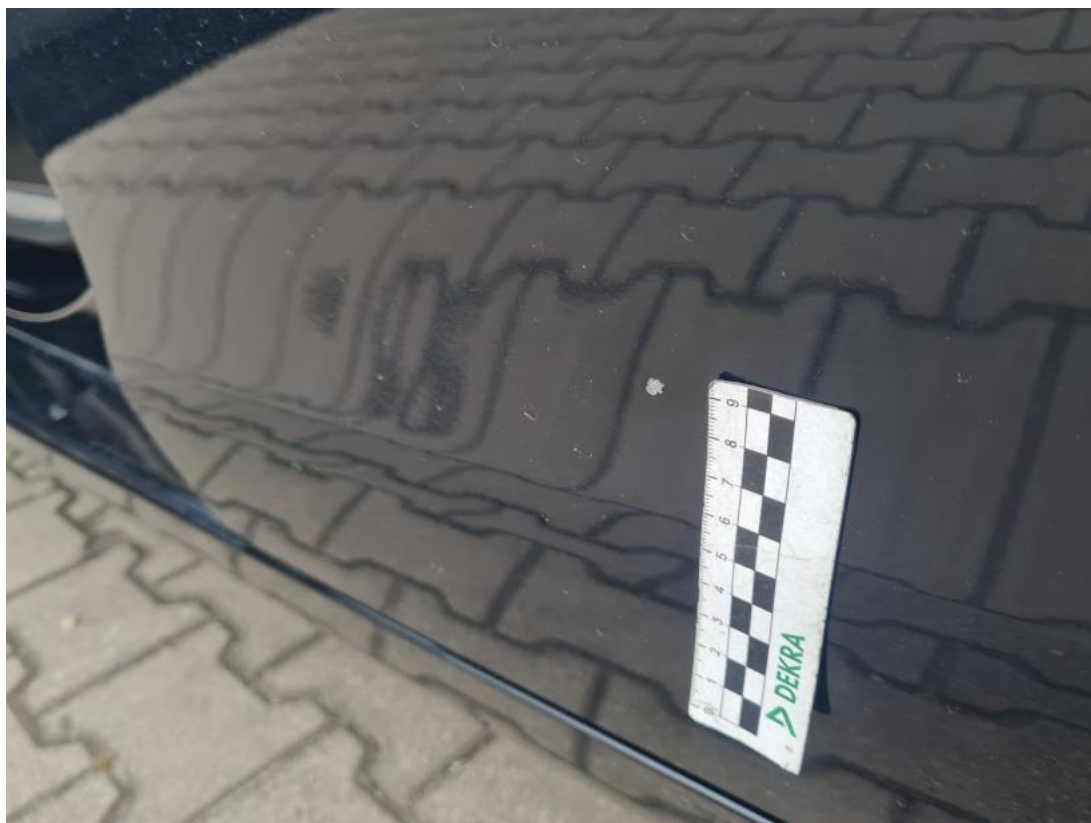
**Fot. 73**

Drzwi tylne L - Rysa/odprysk 1

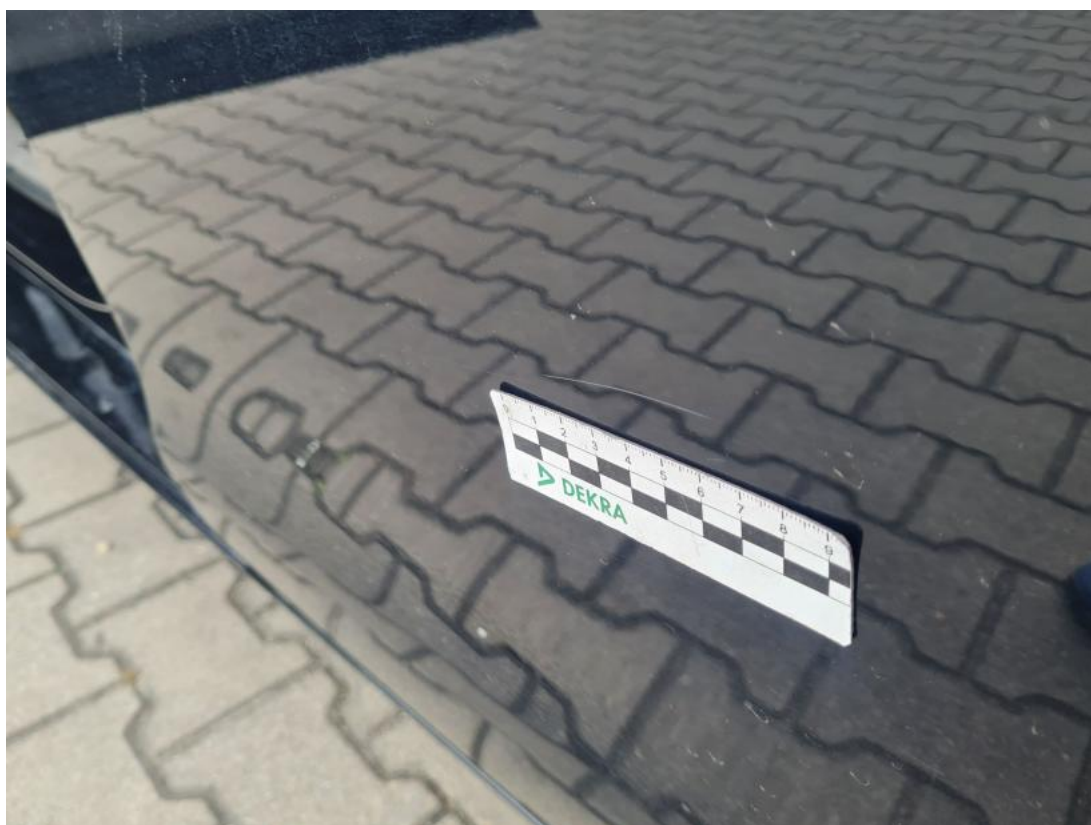
**Fot. 74**

Drzwi tylne L() - Rysa/odprysk 3

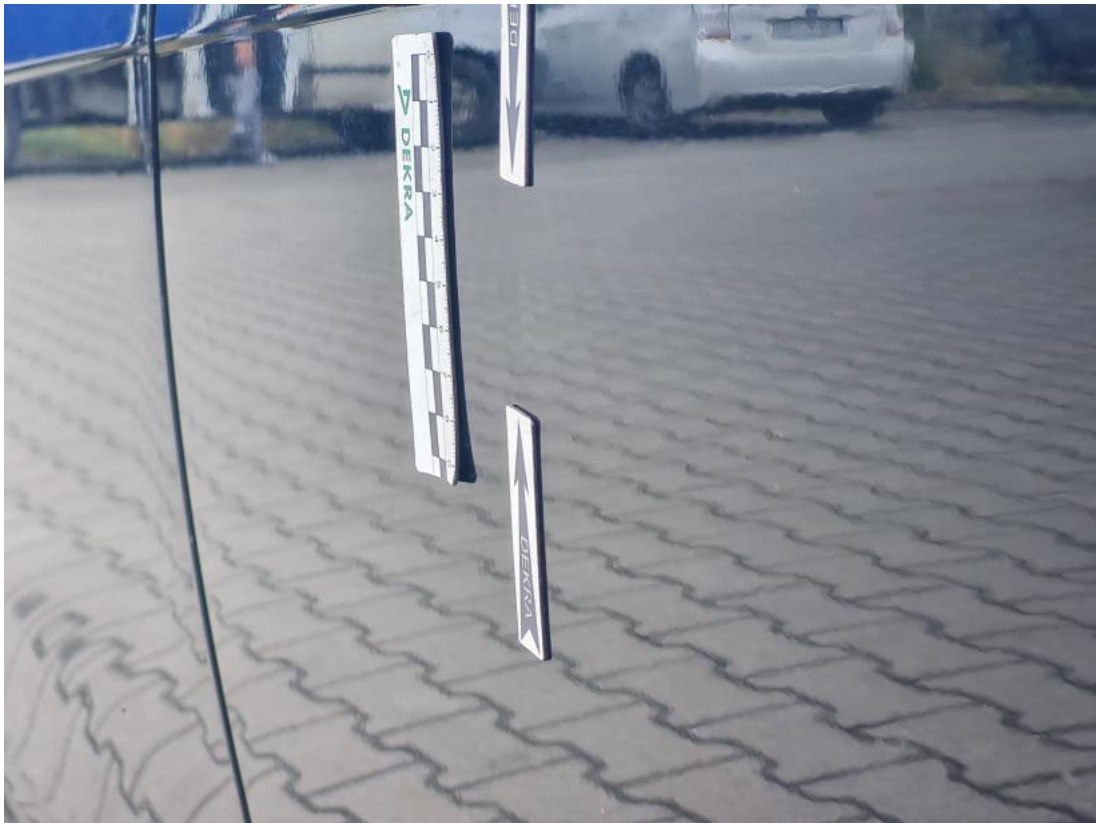
**Fot. 75**

| 3 | Drzwi tylne (nieuzbrojone) L | wgniecenie/odkształcenie | NA | 0.7 |

Drzwi tylne L - Wgniecenie/odkształcenie 1

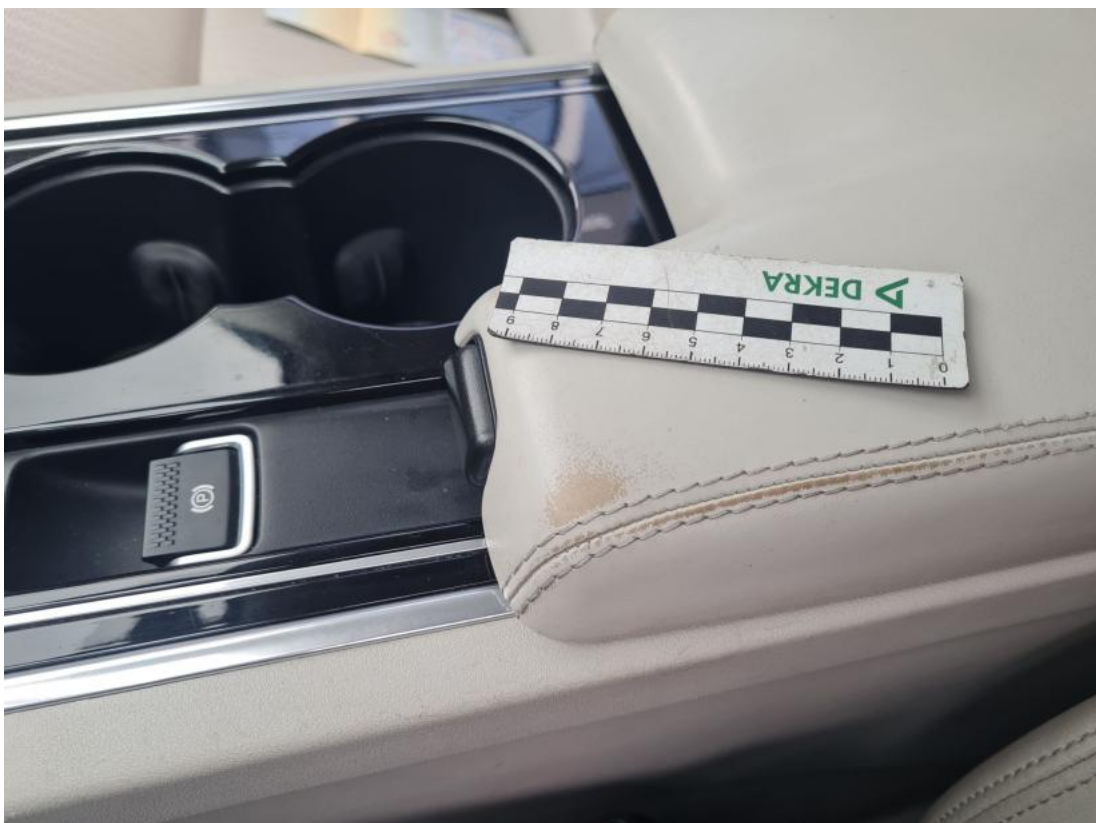
**Fot. 76**

| 16 | Podłokietnik konsoli środkowej | ubytki materiału | | |

Konsola tunelu śr. - Rysa/odprysk 1

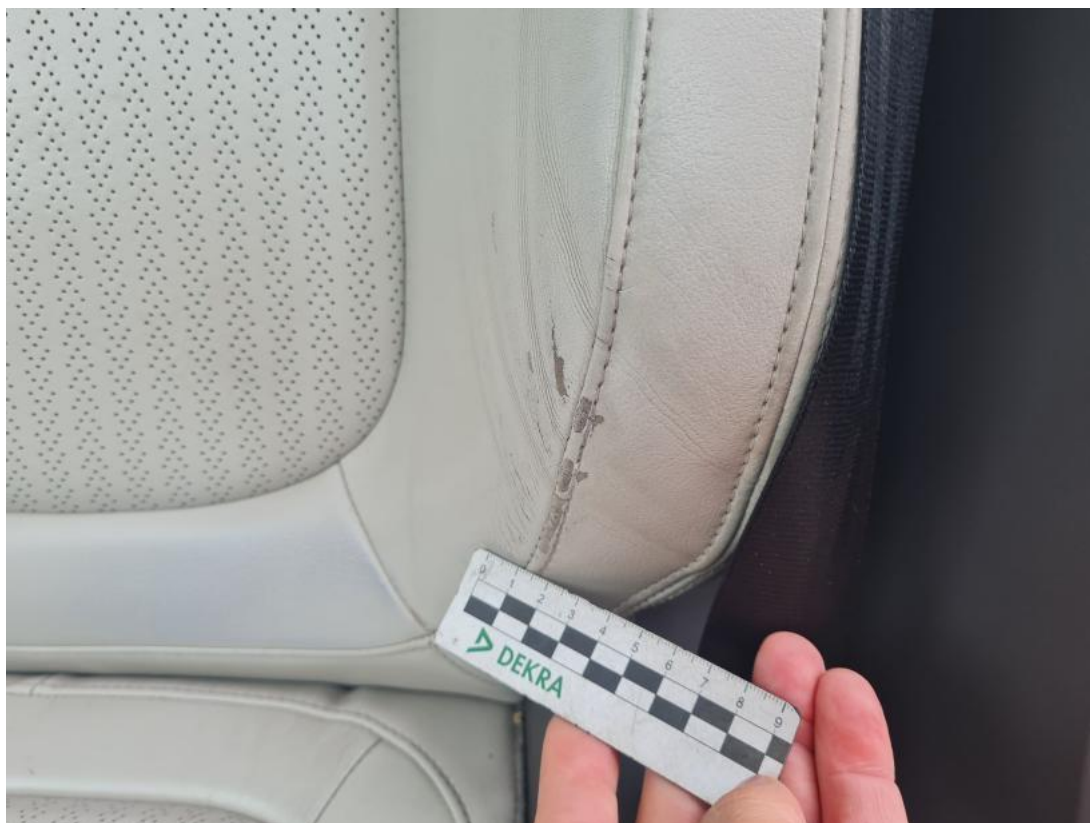
**Fot. 77**

| 17 | Tapicerka oparcia 1.rząd L | ubytki materiału | | |

Fotel prz. lew. - Rysa/odprysk 1
