## Raport z oględzin pojazdu

| Numer raportu | 215836/7/25-11401 | Data raportu | 25-07-2025 |

| Marka, model | VOLVO XC40 17-21 |

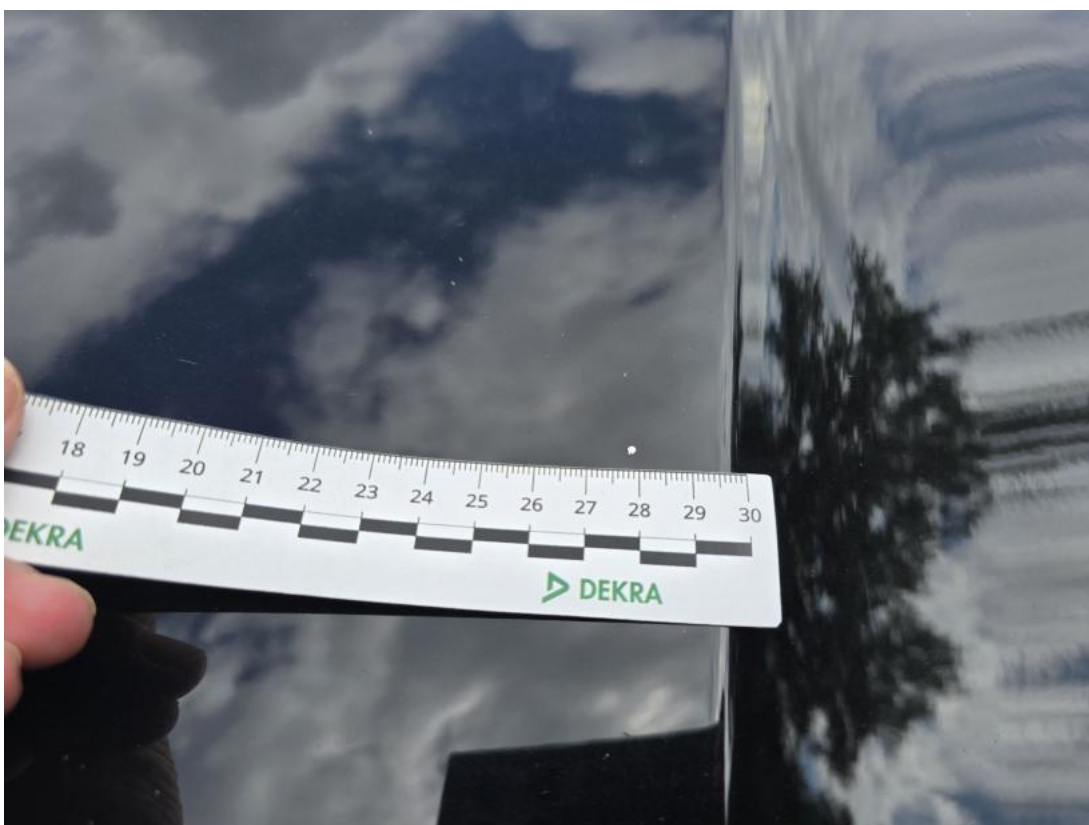
| Poz. | Nazwa pozycji | Opis uszkodzeń | Kwalifik. | Naprawa [rbg] |
|---|---|---|---|---|
| 7 | Pokrywa przednia | rysa/odprysk, wgniecenie/odkształcenie | | |

**Fot. 38**  
Pokrywa komory silnika - Rysa/odprysk 1

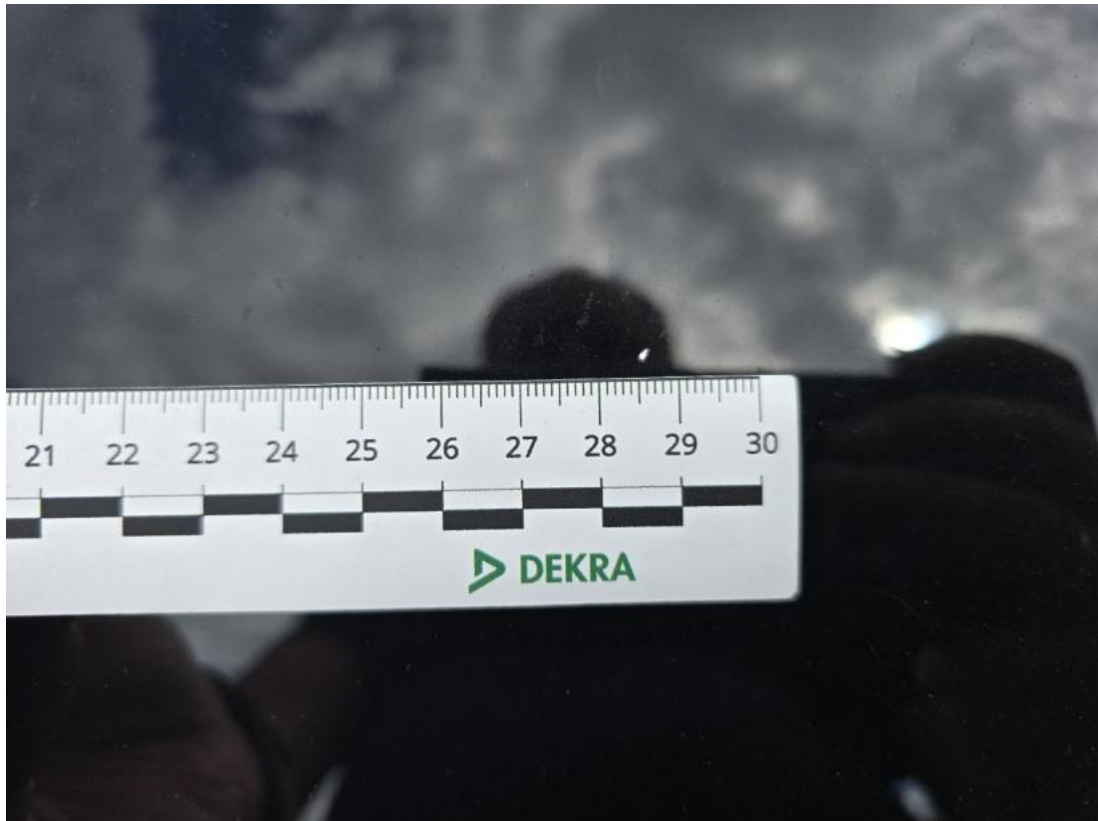
**Fot. 39**

Pokrywa komory silnika() - Rysa/odprysk 3

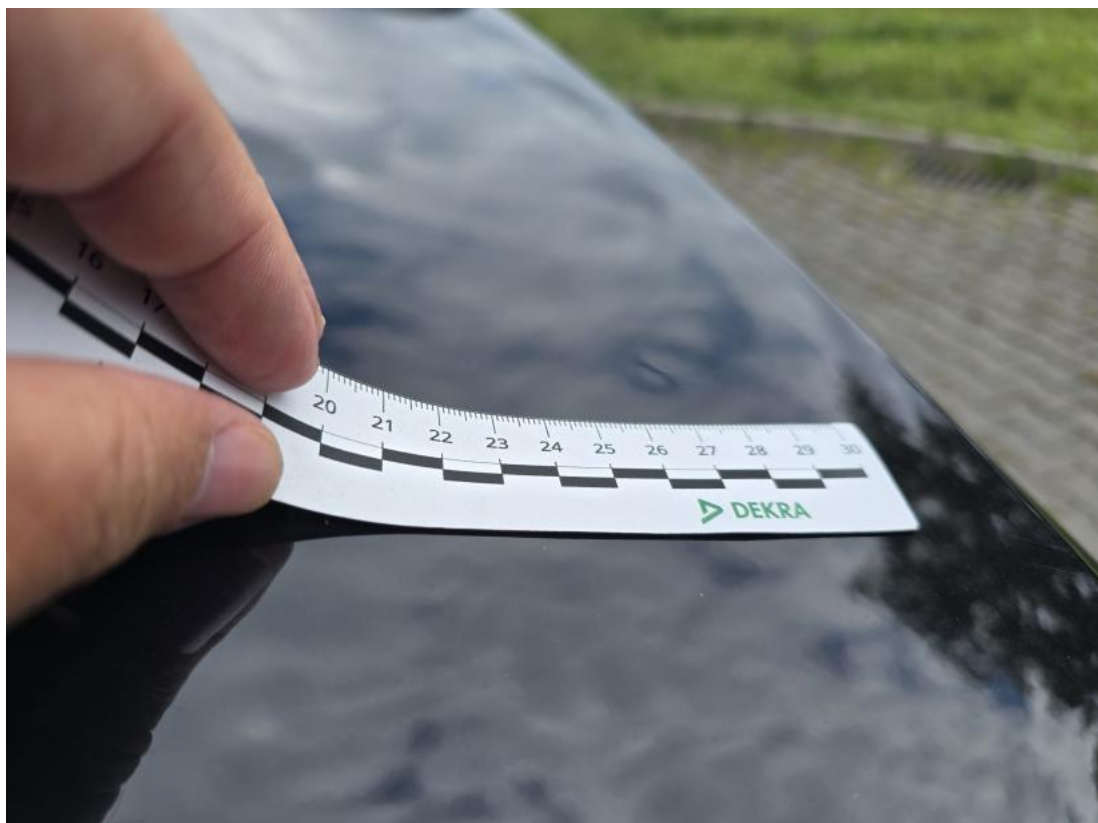
**Fot. 40**

Pokrywa komory silnika - Wgniecenie/odkształcenie 1

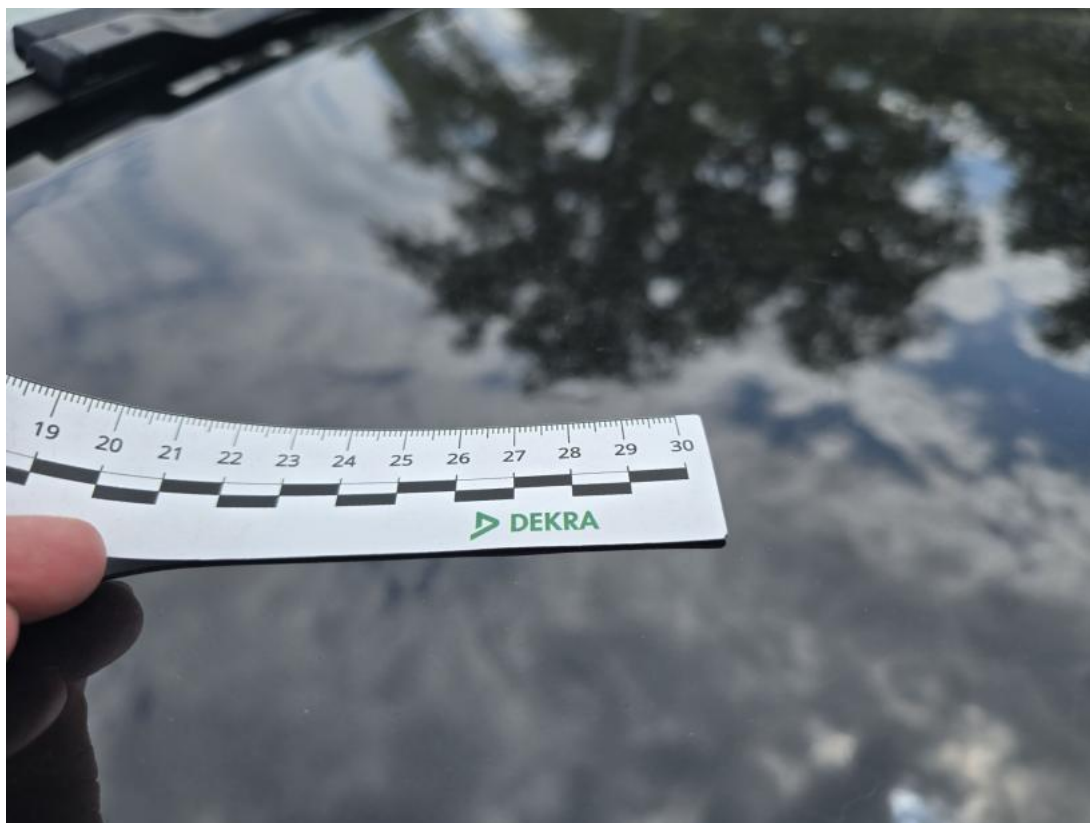
**Fot. 41**

Pokrywa komory silnika - Wgniecenie/odkształcenie 2

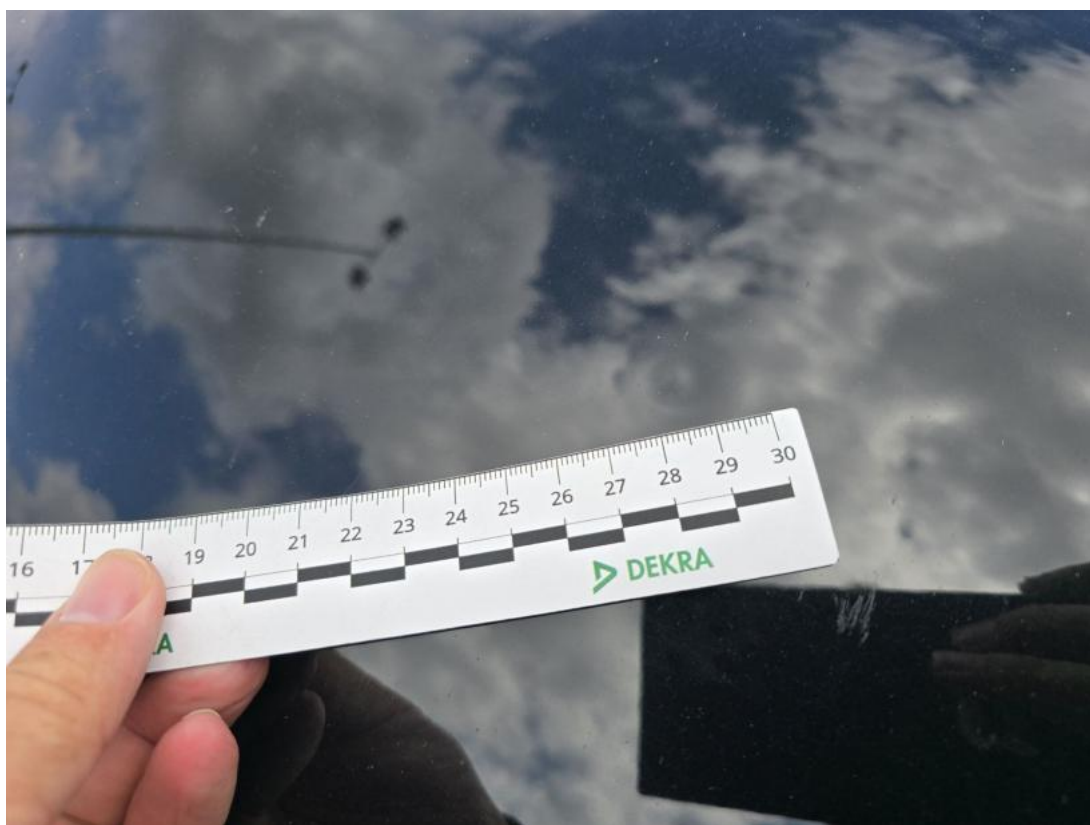
**Fot. 42**

Pokrywa komory silnika() - Wgniecenie/odkształcenie 3

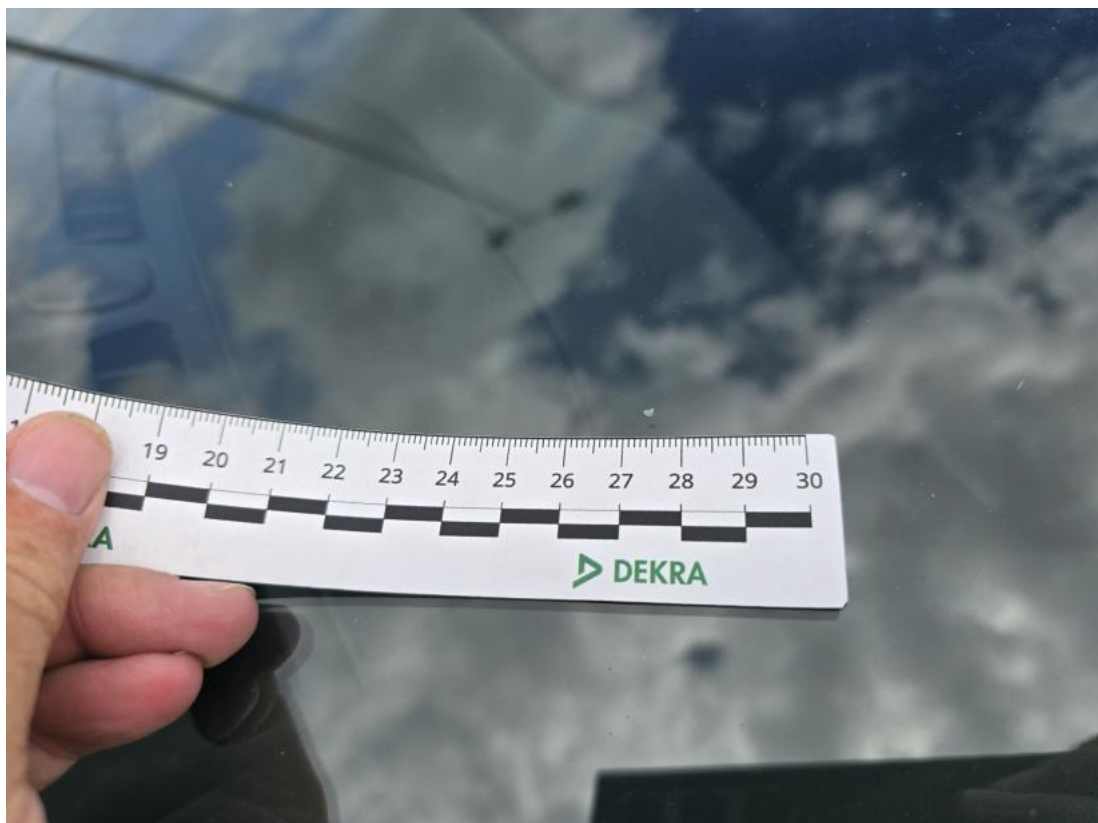
**Fot. 44**

| Poz. | Nazwa pozycji | Opis uszkodzeń | Kwalifik. | Naprawa [rbg] |
|---|---|---|---|---|
| 8 | Szyba przednia barwiona | rysa/odprysk | | |

Szyba czołowa - Rysa/odprysk 1

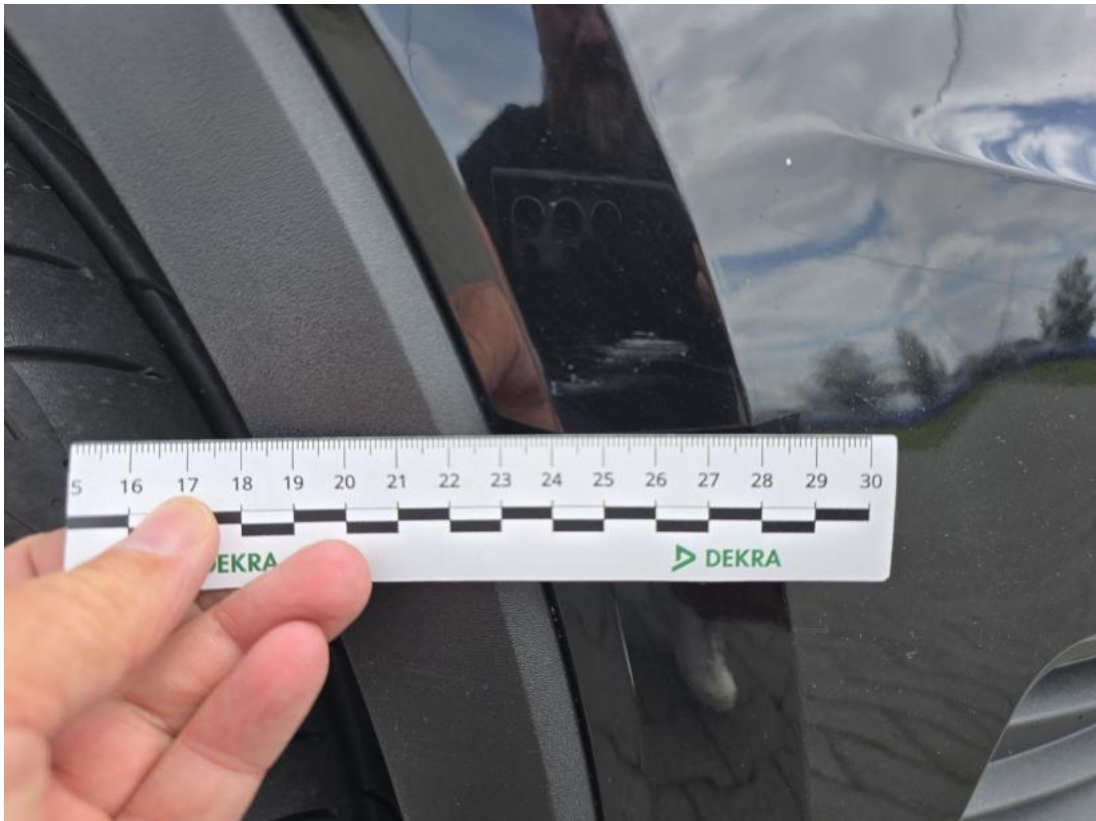
**Fot. 45**

| Poz. | Nazwa pozycji | Opis uszkodzeń | Kwalifik. | Naprawa [rbg] |
|---|---|---|---|---|
| 3 | Zderzak, róg L | rysa/odprysk | NA | 0.8 |

Zderzak - Rysa/odprysk 1

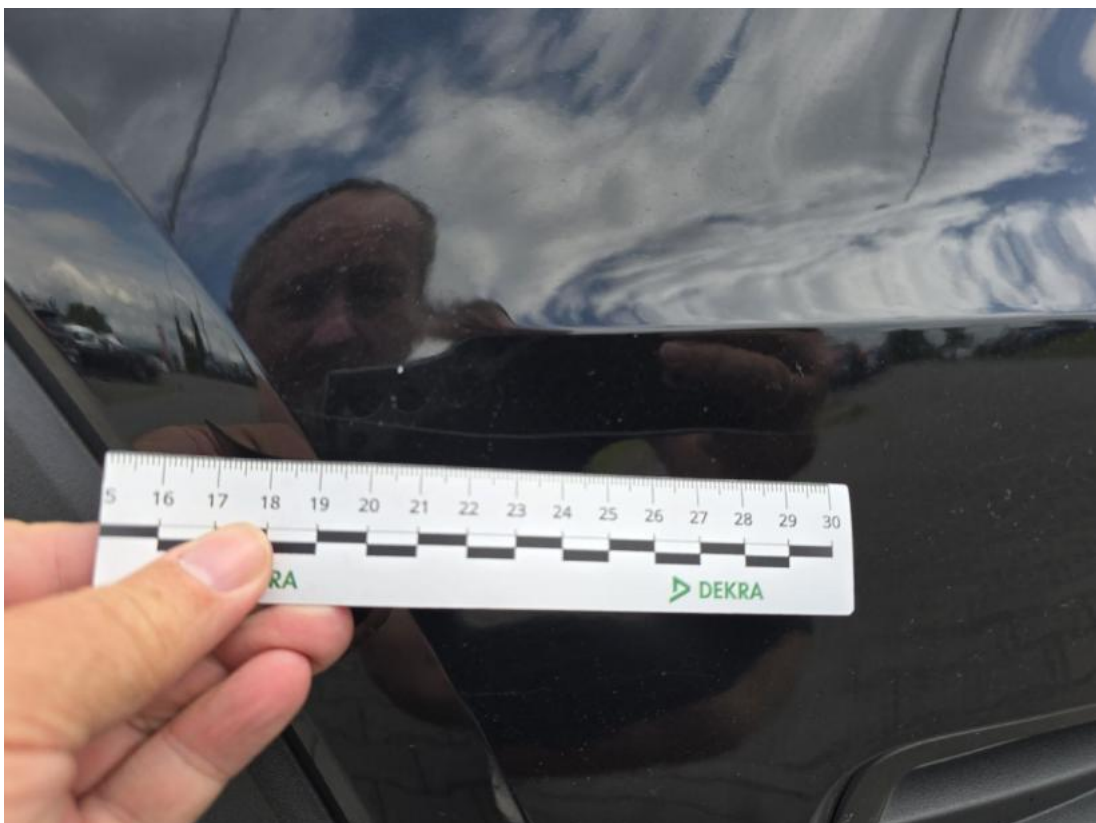
**Fot. 46**

Zderzak() - Rysa/odprysk 3

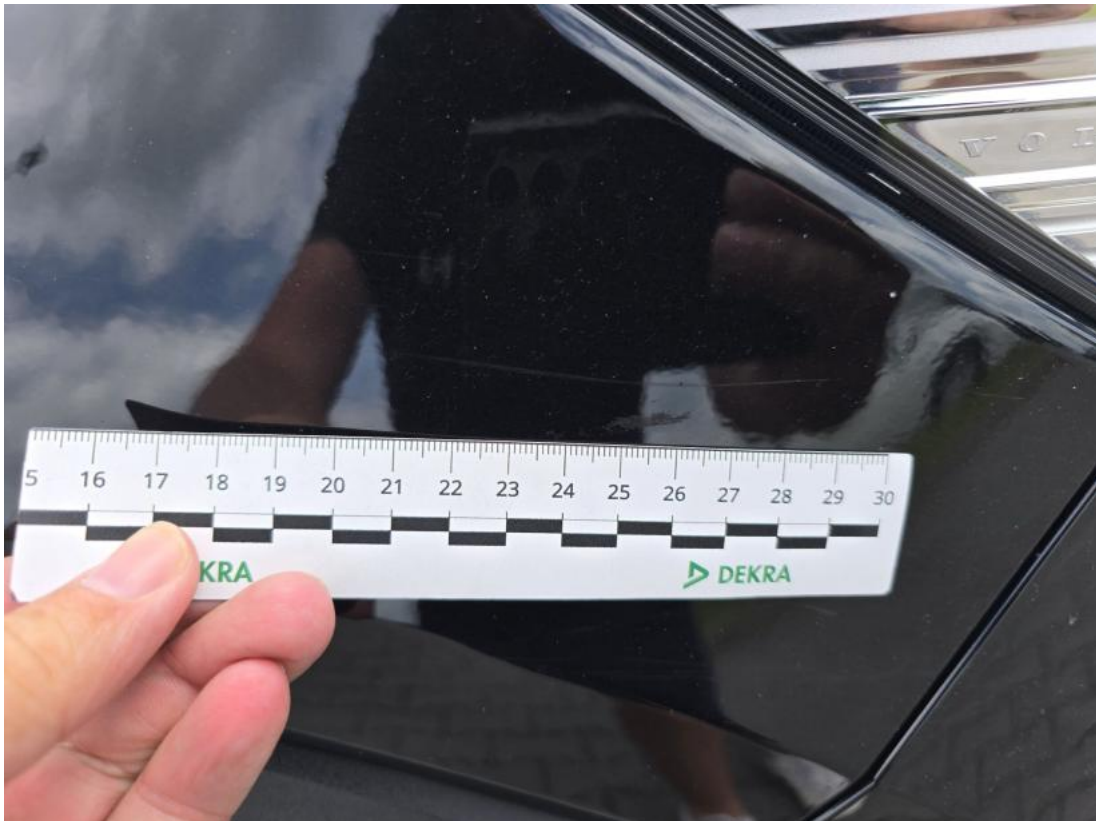
**Fot. 47**

| Poz. | Nazwa pozycji | Opis uszkodzeń | Kwalifik. | Naprawa [rbg] |
|---|---|---|---|---|
| 6 | Błotnik przedni R | rysa/odprysk | | |

Błotnik przedni P - Rysa/odprysk 1

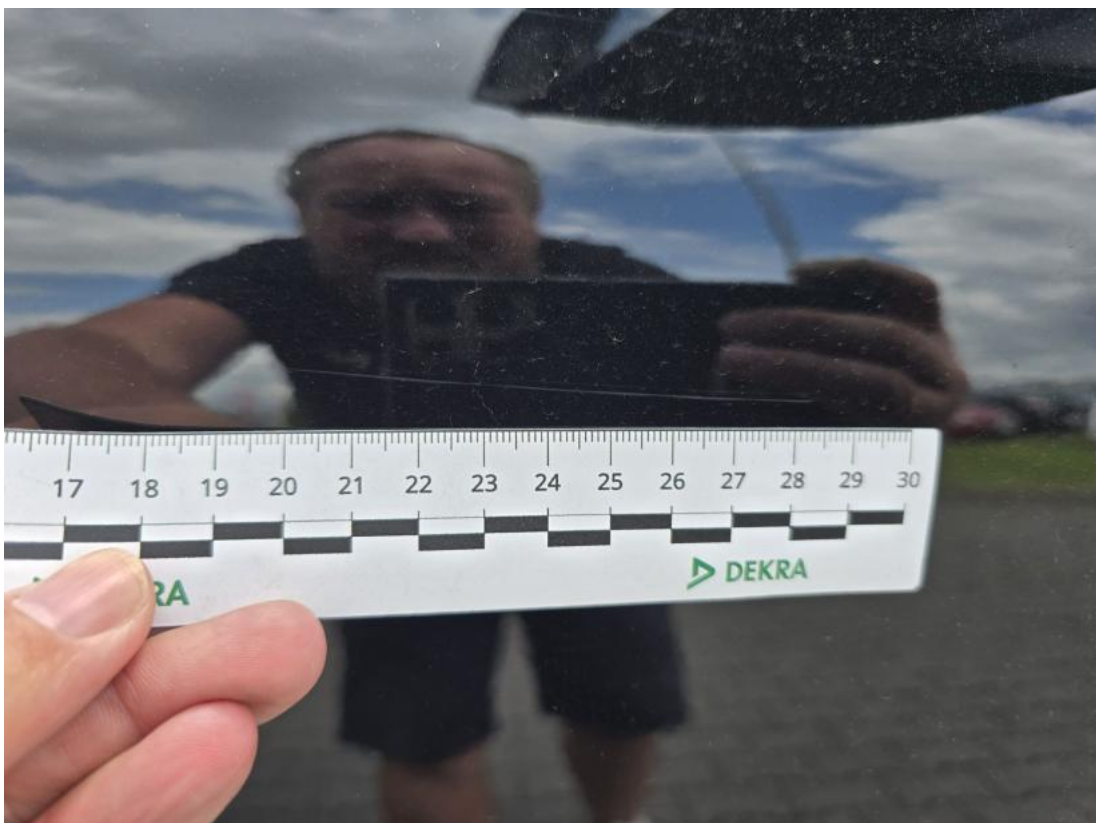
**Fot. 48**

| Poz. | Nazwa pozycji | Opis uszkodzeń | Kwalifik. | Naprawa [rbg] |
|---|---|---|---|---|
| 10 | Drzwi przednie (nieuzbrojone) R | rysa/odprysk | | |

Drzwi przednie P - Rysa/odprysk 1

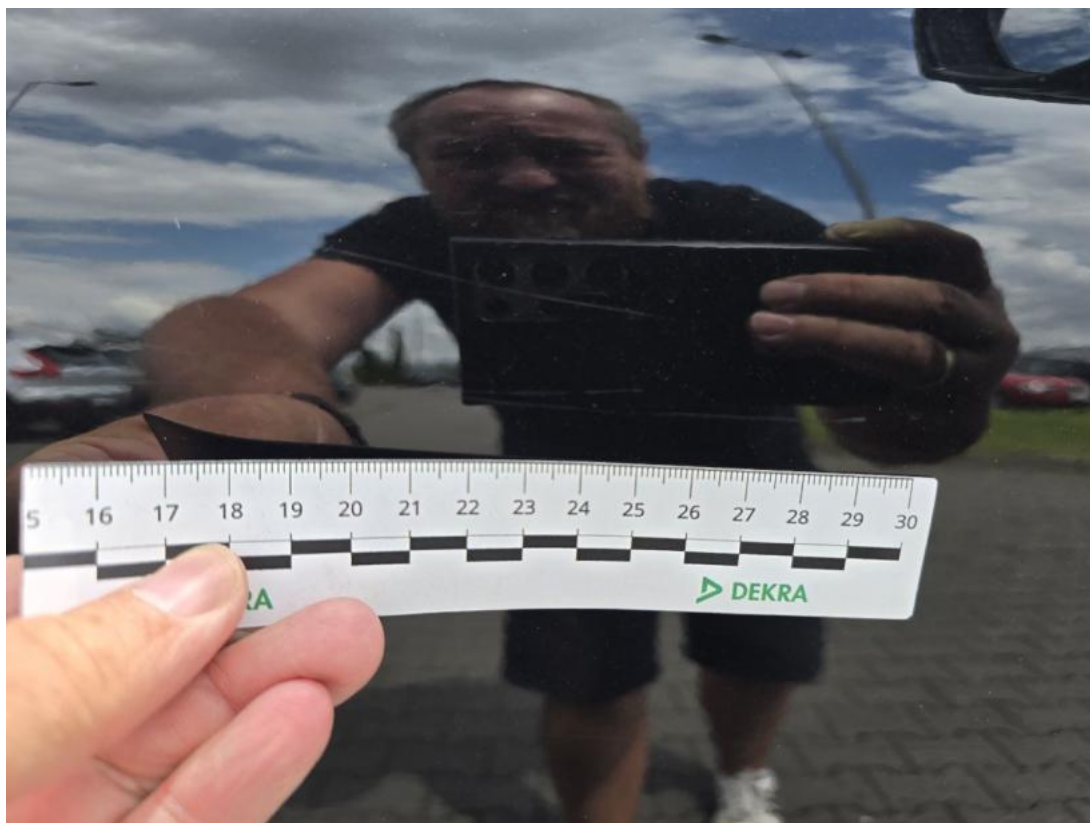
**Fot. 49**

Drzwi przednie P() - Rysa/odprysk 3

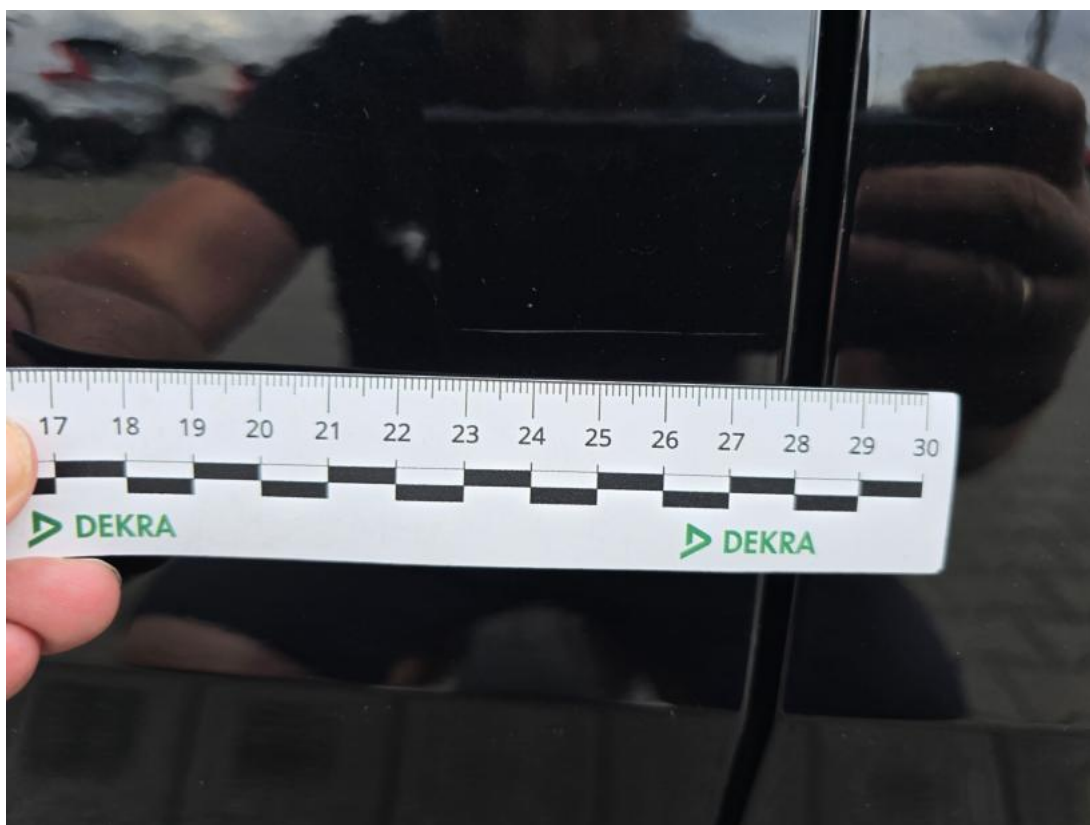
**Fot. 50**

| Poz. | Nazwa pozycji | Opis uszkodzeń | Kwalifik. | Naprawa [rbg] |
|---|---|---|---|---|
| 12 | Drzwi tylne (nieuzbrojone) R | rysa/odprysk | | |

Drzwi tylne P - Rysa/odprysk 1

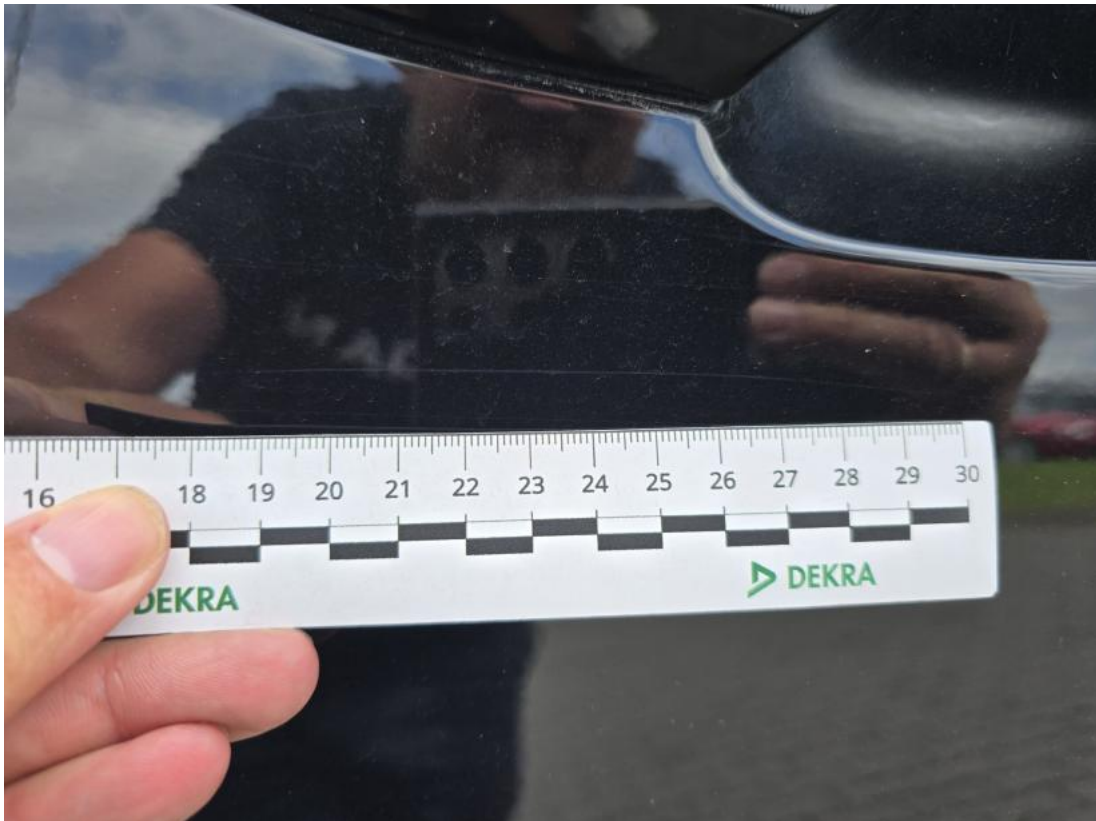
**Fot. 51**

Drzwi tylne P() - Rysa/odprysk 3

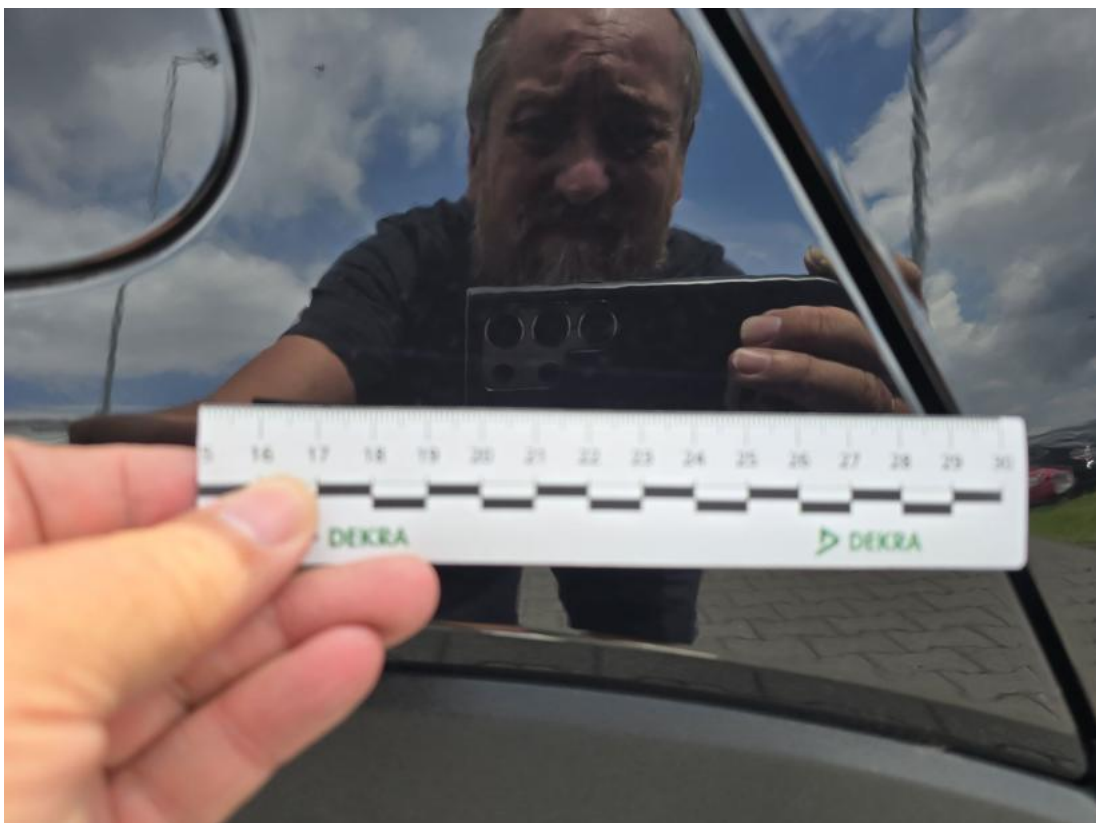
**Fot. 52**

| Poz. | Nazwa pozycji | Opis uszkodzeń | Kwalifik. | Naprawa [rbg] |
|---|---|---|---|---|
| 14 | Błotnik tylny R | rysa/odprysk | | |

Błotnik tylny P / Ściana boczna P - Rysa/odprysk 1

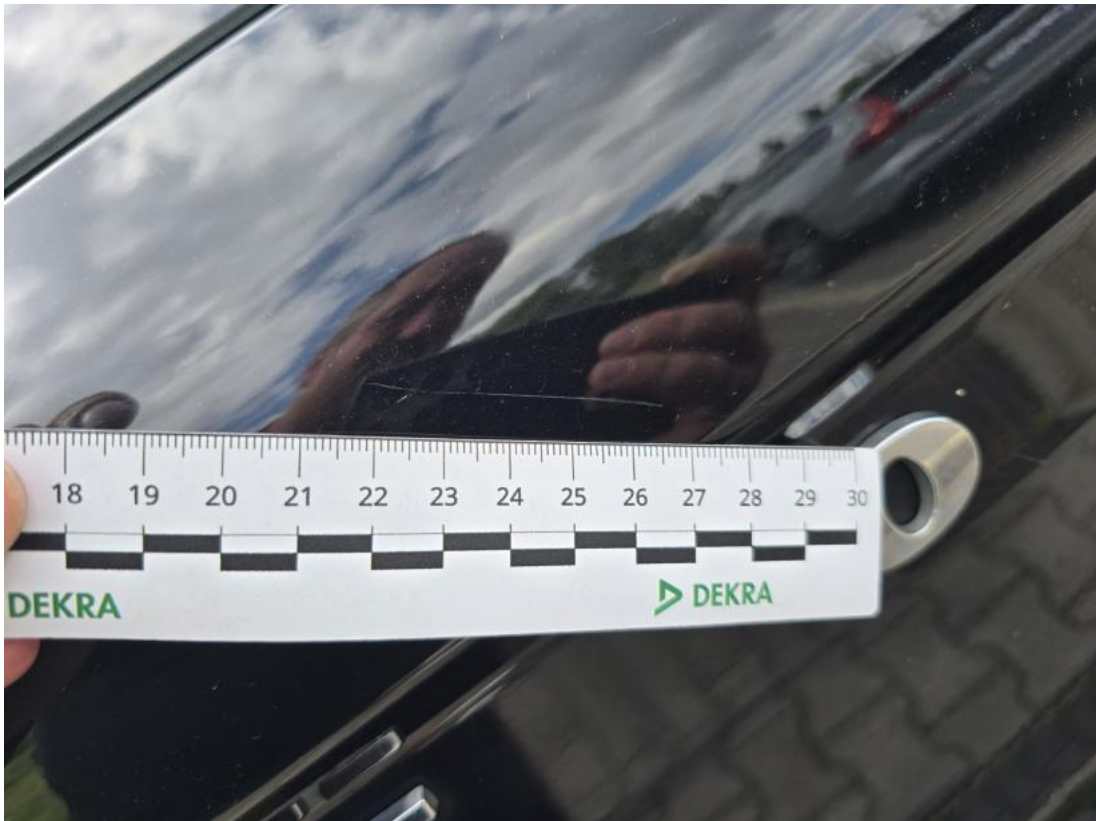
**Fot. 53**

| Poz. | Nazwa pozycji | Opis uszkodzeń | Kwalifik. | Naprawa [rbg] |
|---|---|---|---|---|
| 15 | Pokrywa tylna | rysa/odprysk | | |

Pokrywy bagażnika - Rysa/odprysk 1

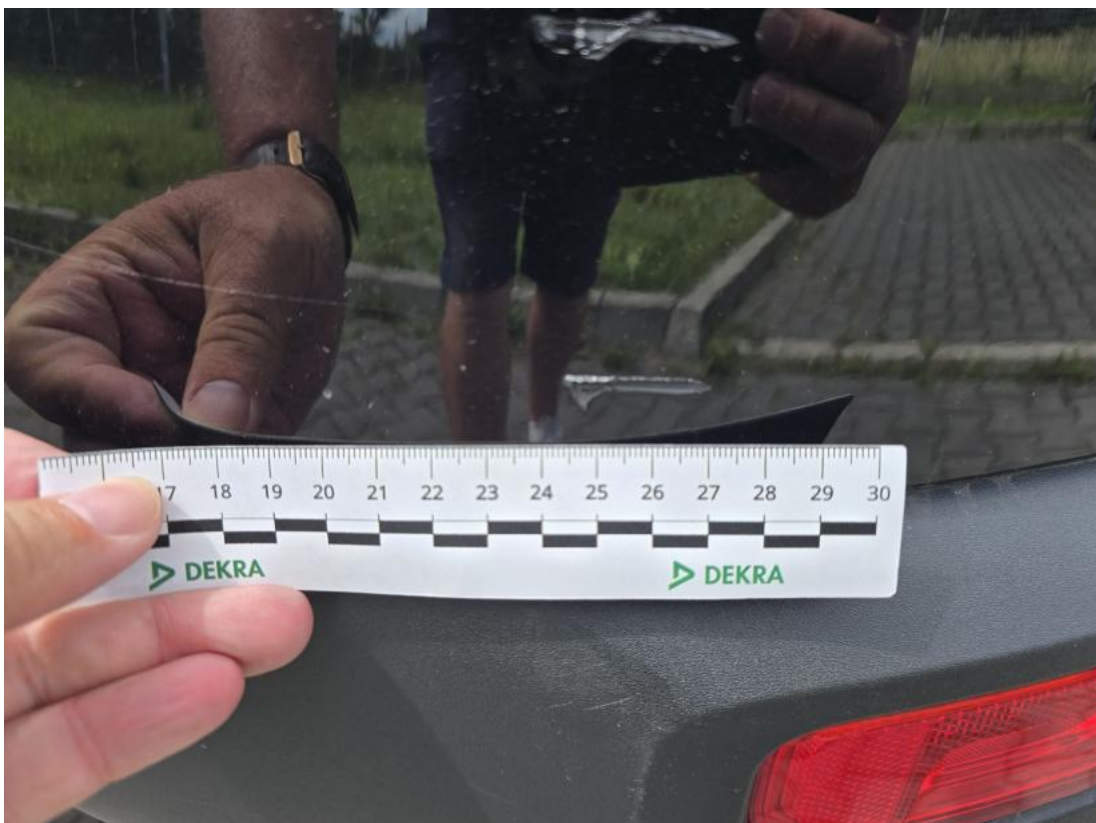
**Fot. 54**

Zderzak tylny - Rysa/odprysk 1

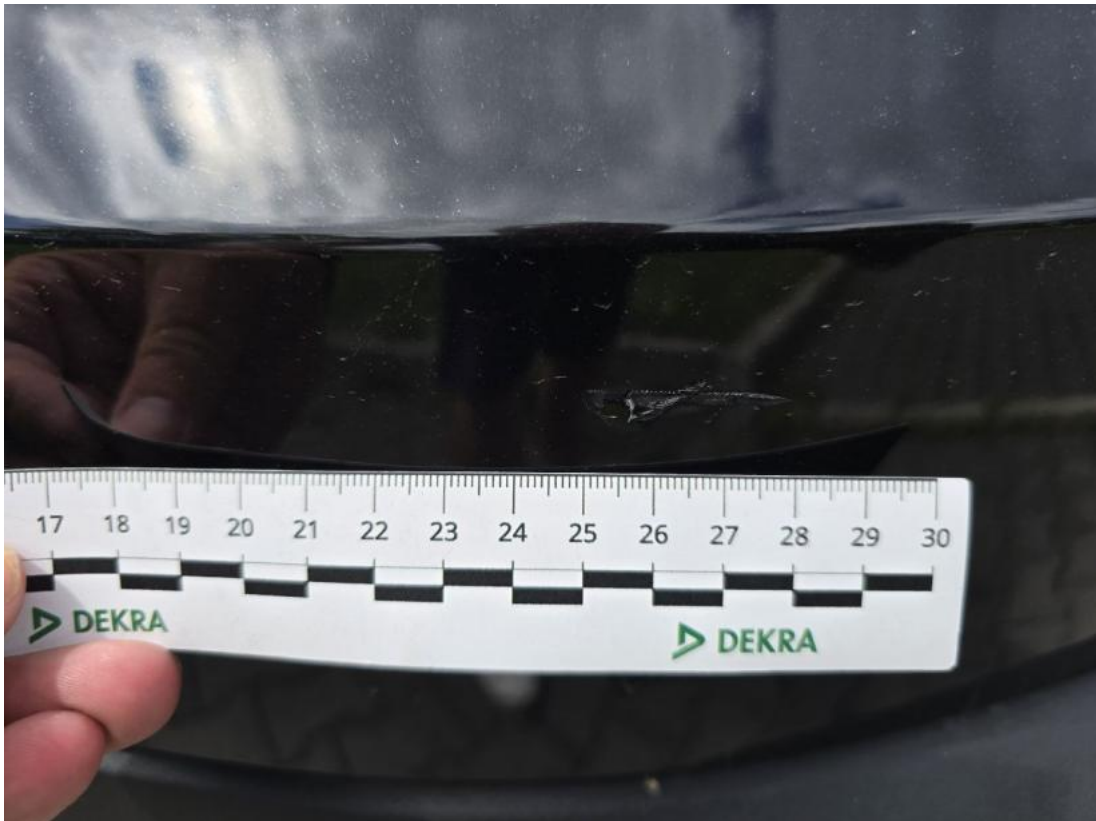
**Fot. 55**

Zderzak tylny() - Rysa/odprysk 3

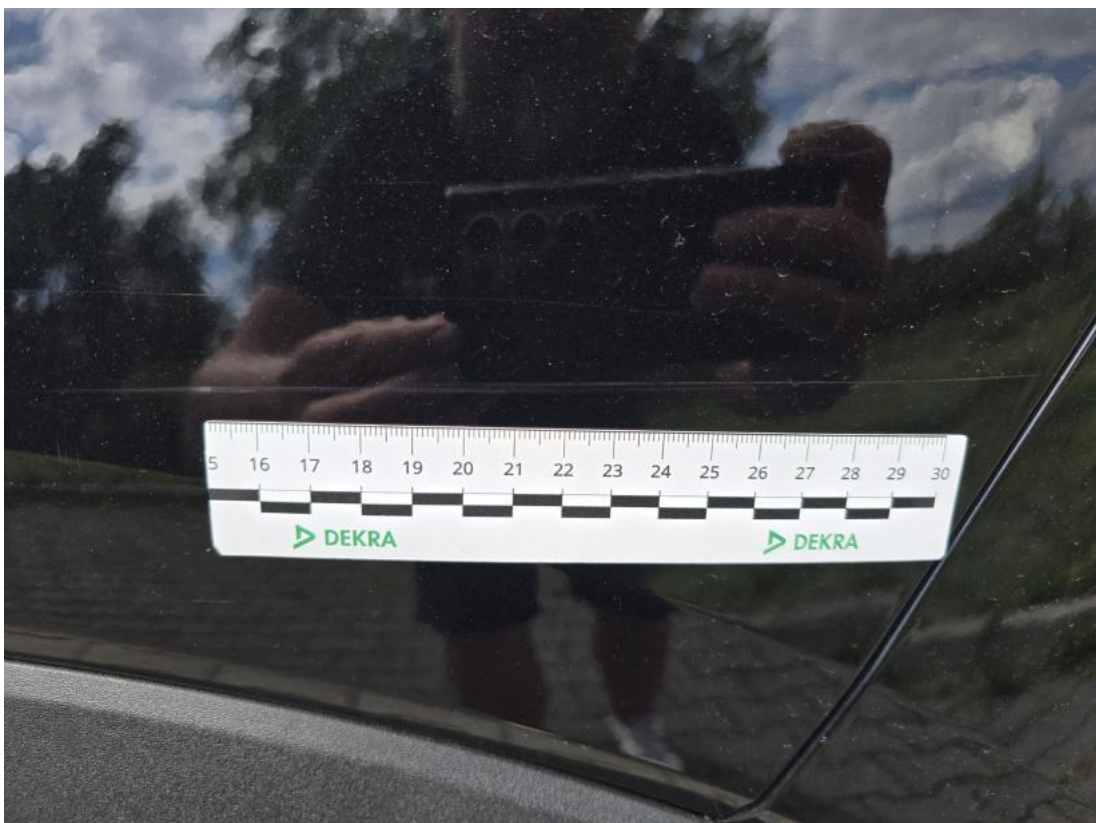
**Fot. 56**

| Poz. | Nazwa pozycji | Opis uszkodzeń | Kwalifik. | Naprawa [rbg] |
|---|---|---|---|---|
| 13 | Błotnik tylny L | rysa/odprysk | | |

Błotnik tylny L / Ściana boczna L - Rysa/odprysk 1

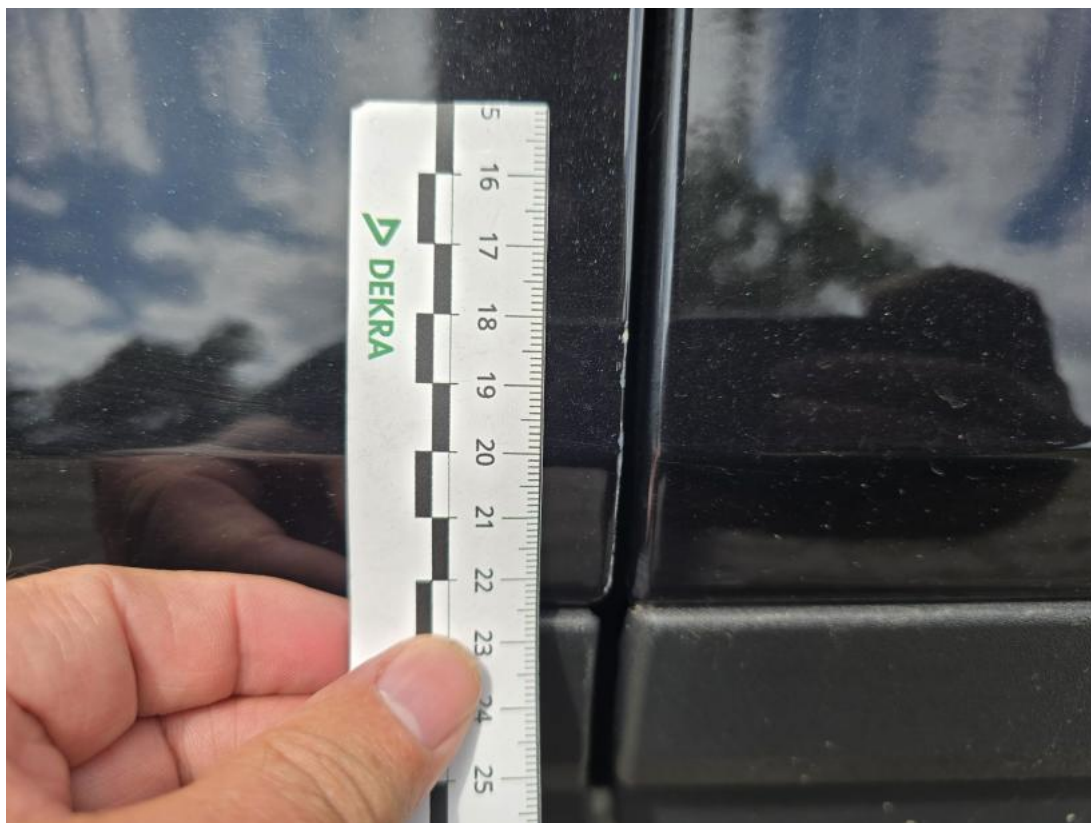
**Fot. 57**

| Poz. | Nazwa pozycji | Opis uszkodzeń | Kwalifik. | Naprawa [rbg] |
|---|---|---|---|---|
| 9 | Drzwi przednie (nieuzbrojone) L | rysa/odprysk | | |

Drzwi przed L - Rysa/odprysk 1

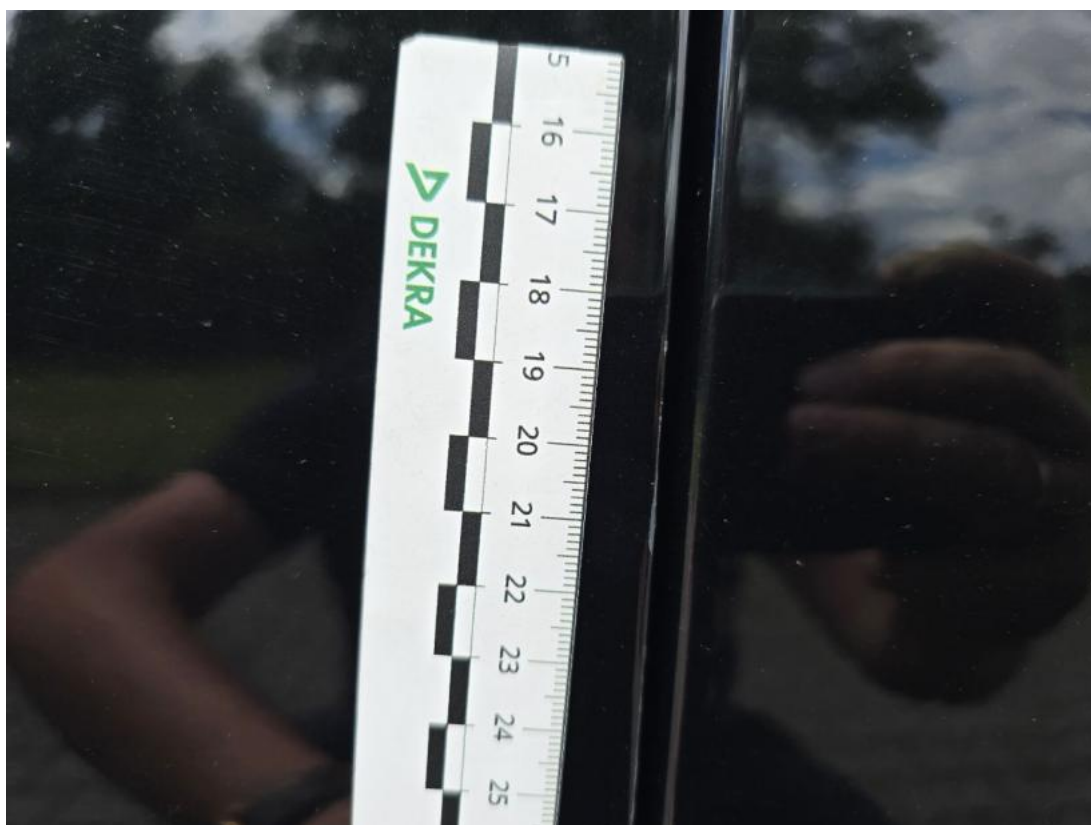
**Fot. 58**

Drzwi przed L() - Rysa/odprysk 3

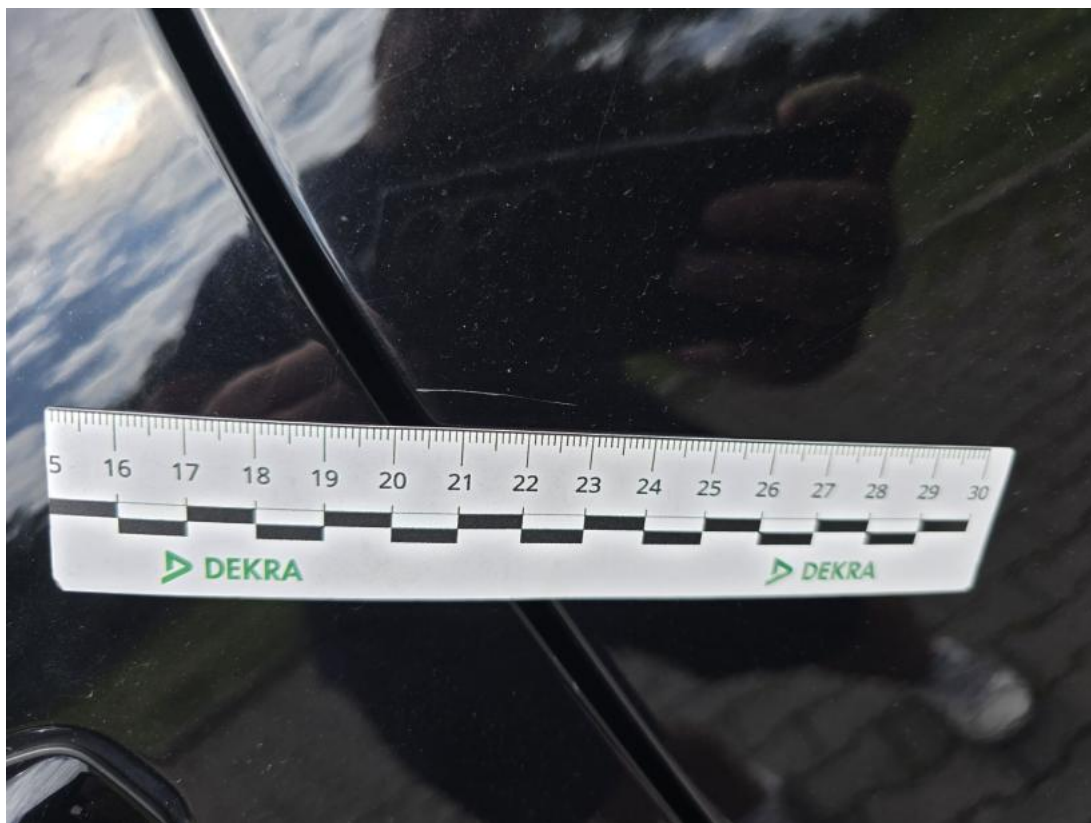
**Fot. 59**

| Poz. | Nazwa pozycji | Opis uszkodzeń | Kwalifik. | Naprawa [rbg] |
|---|---|---|---|---|
| 11 | Drzwi tylne (nieuzbrojone) L | rysa/odprysk | | |

Drzwi tylne L - Rysa/odprysk 1

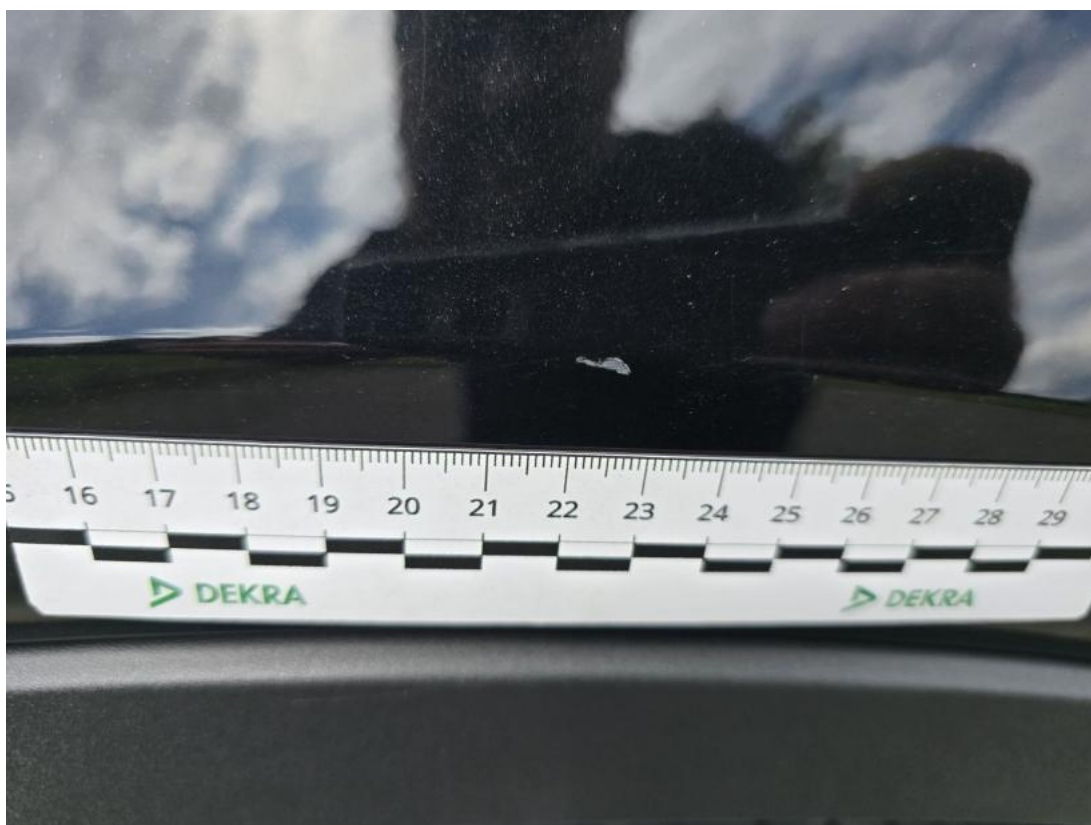
**Fot. 60**

| Poz. | Nazwa pozycji | Opis uszkodzeń | Kwalifik. | Naprawa [rbg] |
|---|---|---|---|---|
| 5 | Błotnik przedni L | rysa/odprysk | | |

Błotnik przedni L - Rysa/odprysk 1

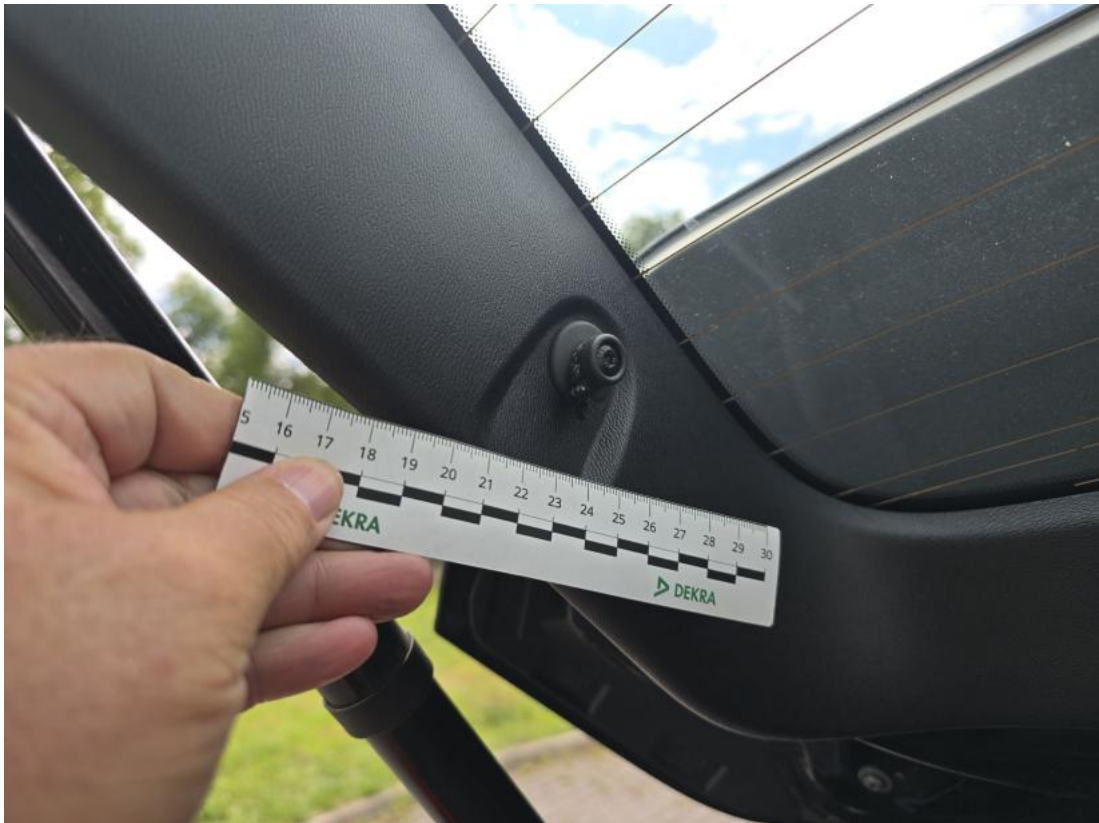
**Fot. 61**

Półka/roleta tylna - Pęknięcie/rozerwanie 1

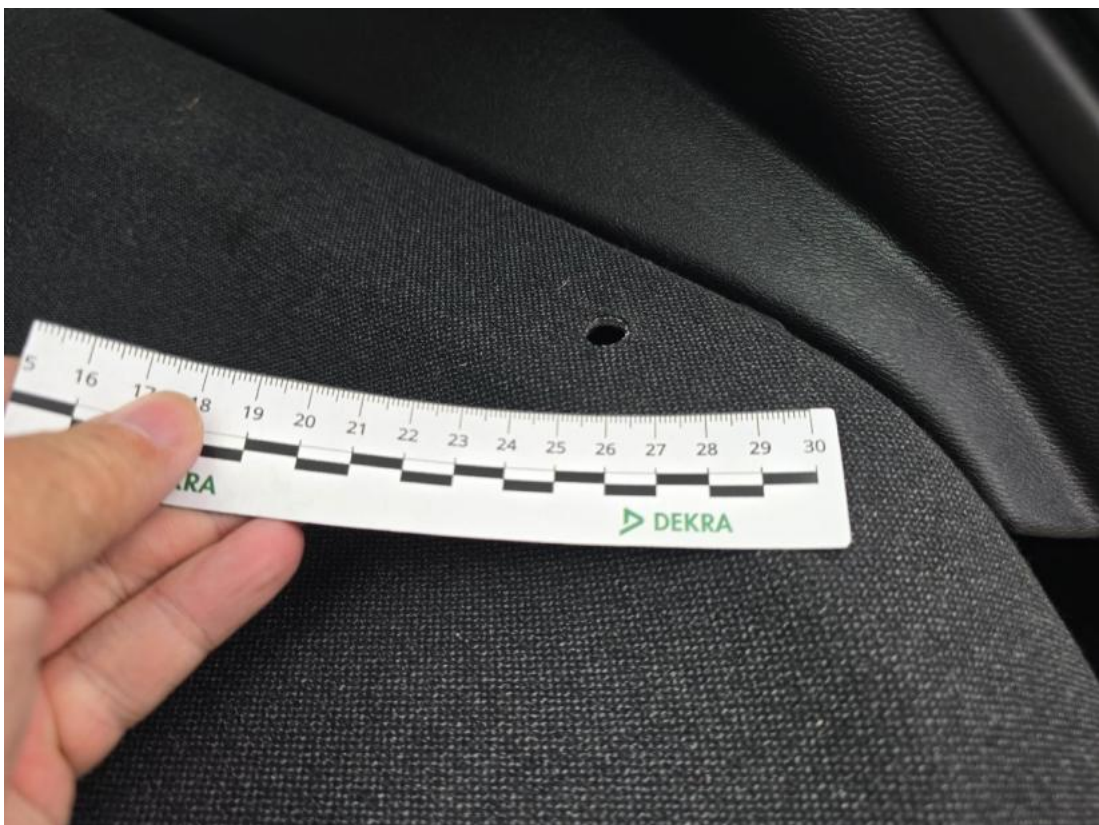
**Fot. 62**

Półka/roleta tylna - Pęknięcie/rozerwanie 2

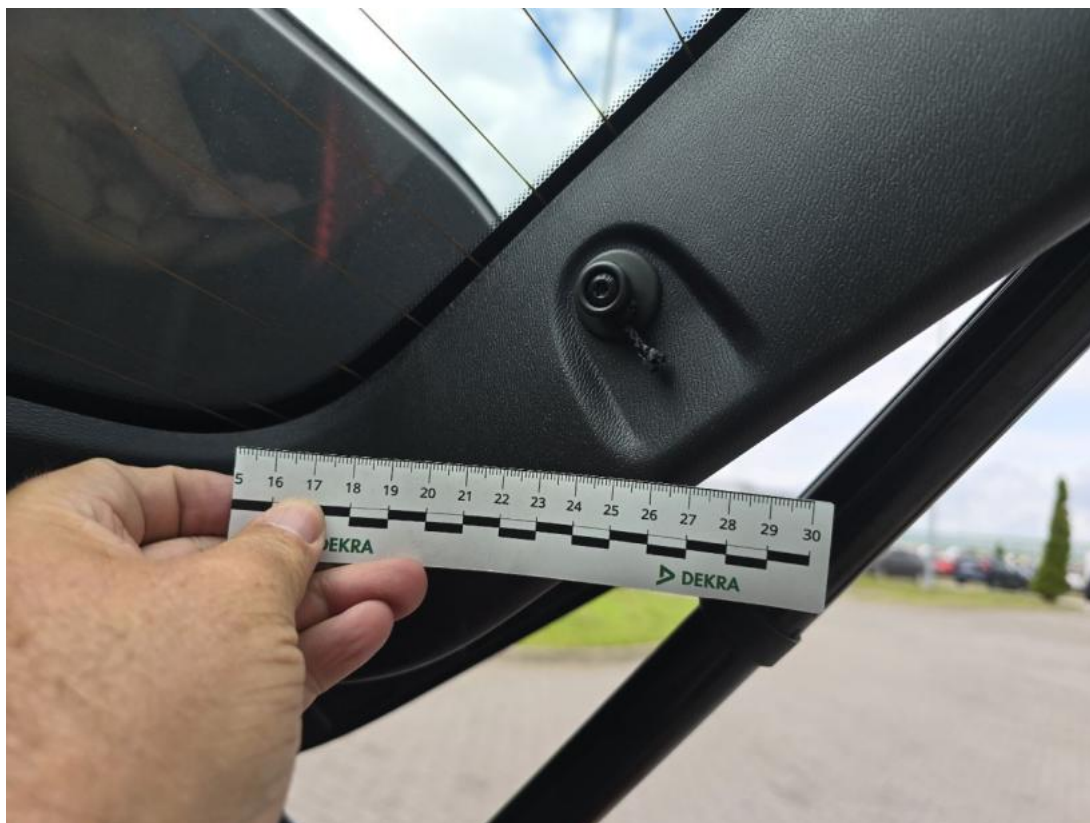
**Fot. 63**

Półka/roleta tylna() - Pęknięcie/rozerwanie 3
