## Raport z oględzin pojazdu

| Numer raportu | 293748/12/24-14707 | Data raportu | 31-12-2024 |

| Numer identyfikacyjny (VIN) | <b>SJNFAAZE1U0165659</b> |
| Marka, model | NISSAN Leaf 17-22 |

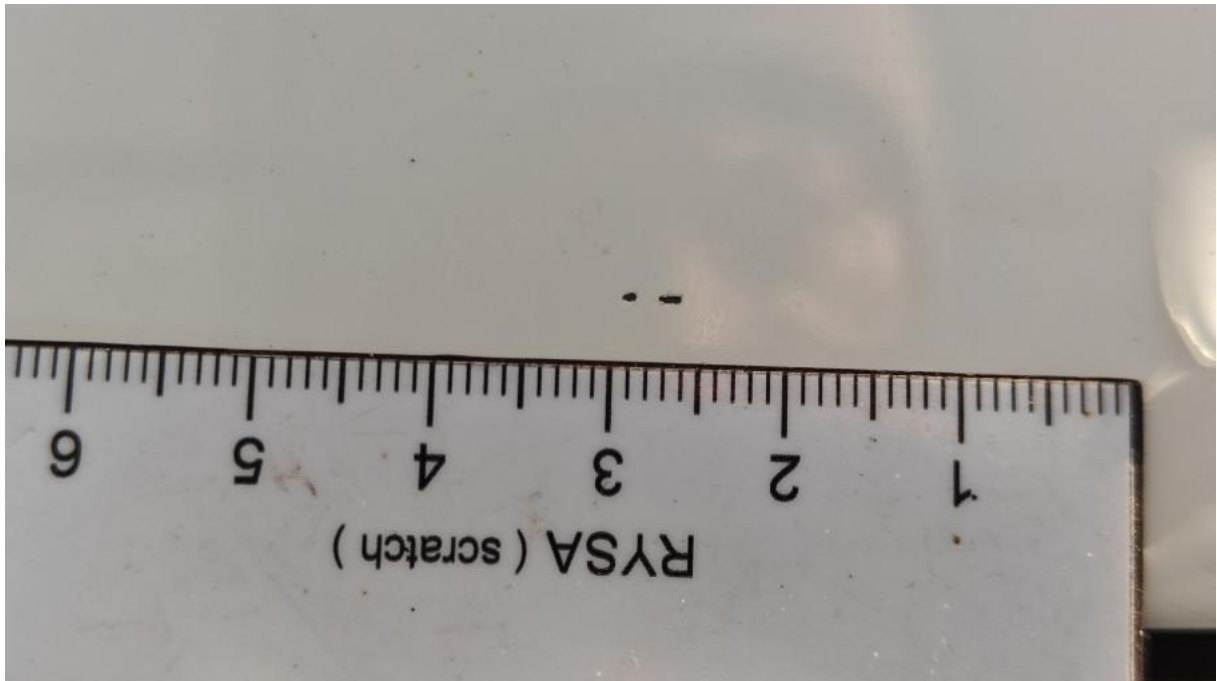
**Fot. 39**

| Poz. | Nazwa pozycji | Opis uszkodzeń | Kwalifik. | Naprawa [rbg] |
|---|---|---|---|---|
| 2 | Pokrywa przednia | rysa/odprysk | | |

Pokrywa komory silnika - Rysa/odprysk 1

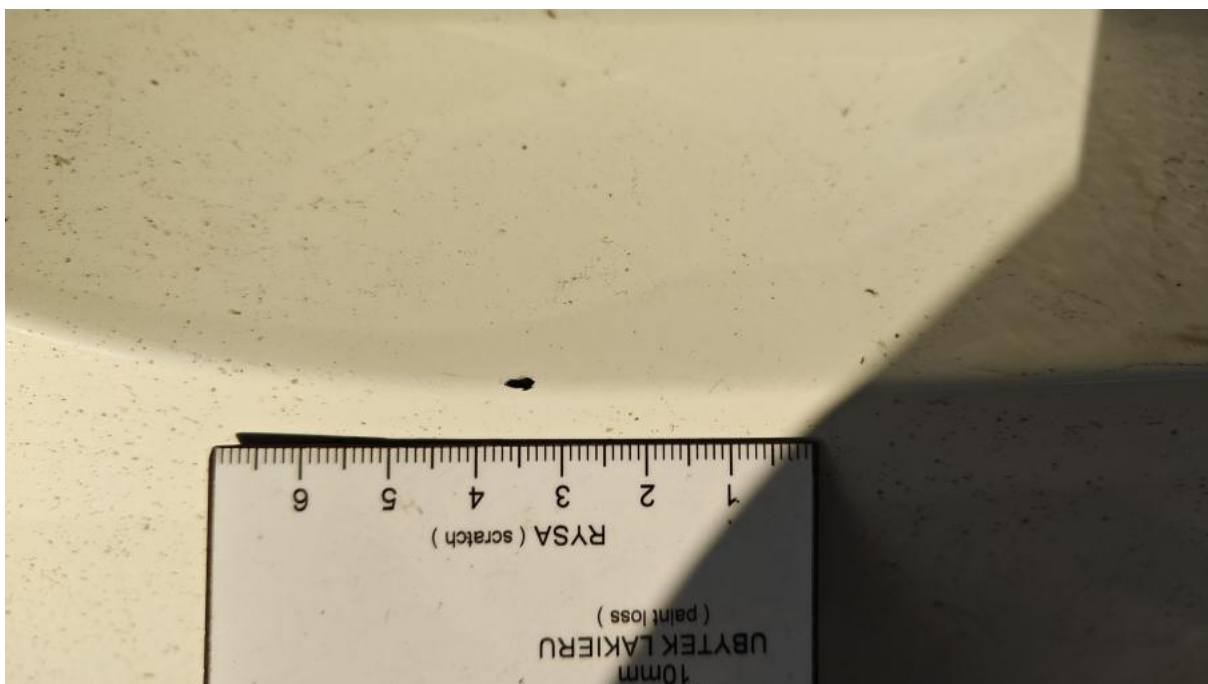
**Fot. 41**

| Poz. | Nazwa pozycji | Opis uszkodzeń | Kwalifik. | Naprawa [rbg] |
|---|---|---|---|---|
| 3 | Okładzina zderzaka tylnego | rysa/odprysk | | |

Zderzak tylny - Rysa/odprysk 1

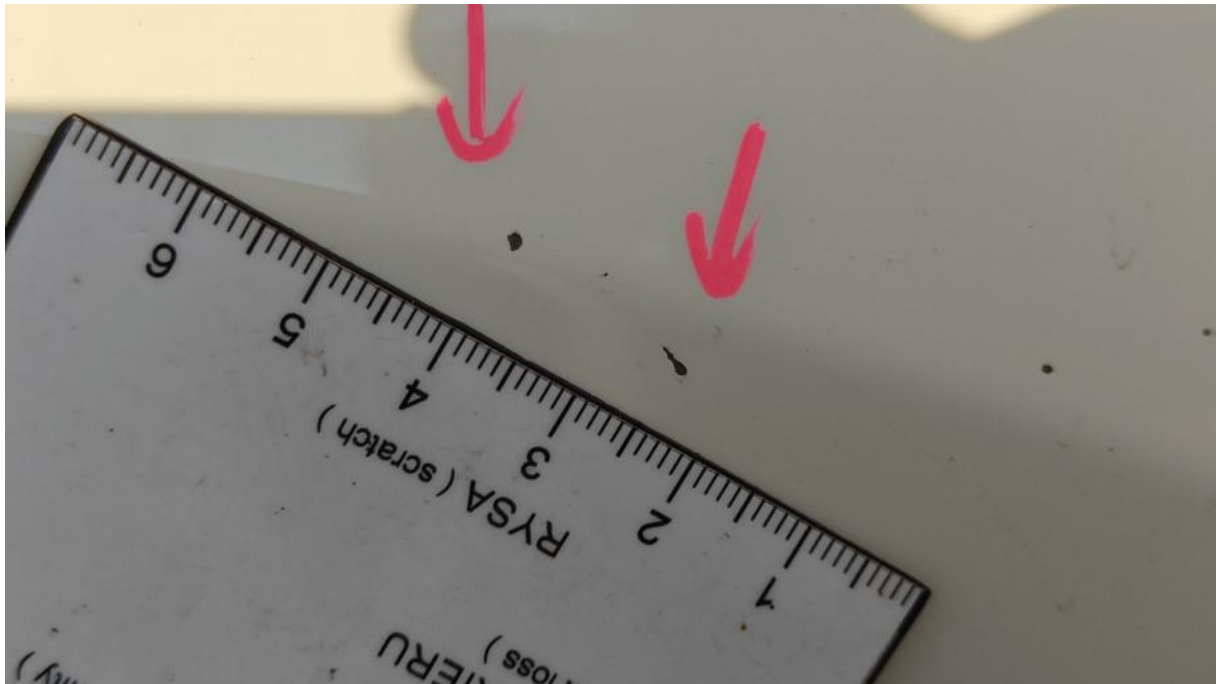
**Fot. 43**

| Poz. | Nazwa pozycji | Opis uszkodzeń | Kwalifik. | Naprawa [rbg] |
|---|---|---|---|---|
| 1 | Błotnik przedni L | rysa/odprysk | NA | 0.5 |

Błotnik przedni L - Rysa/odprysk 1

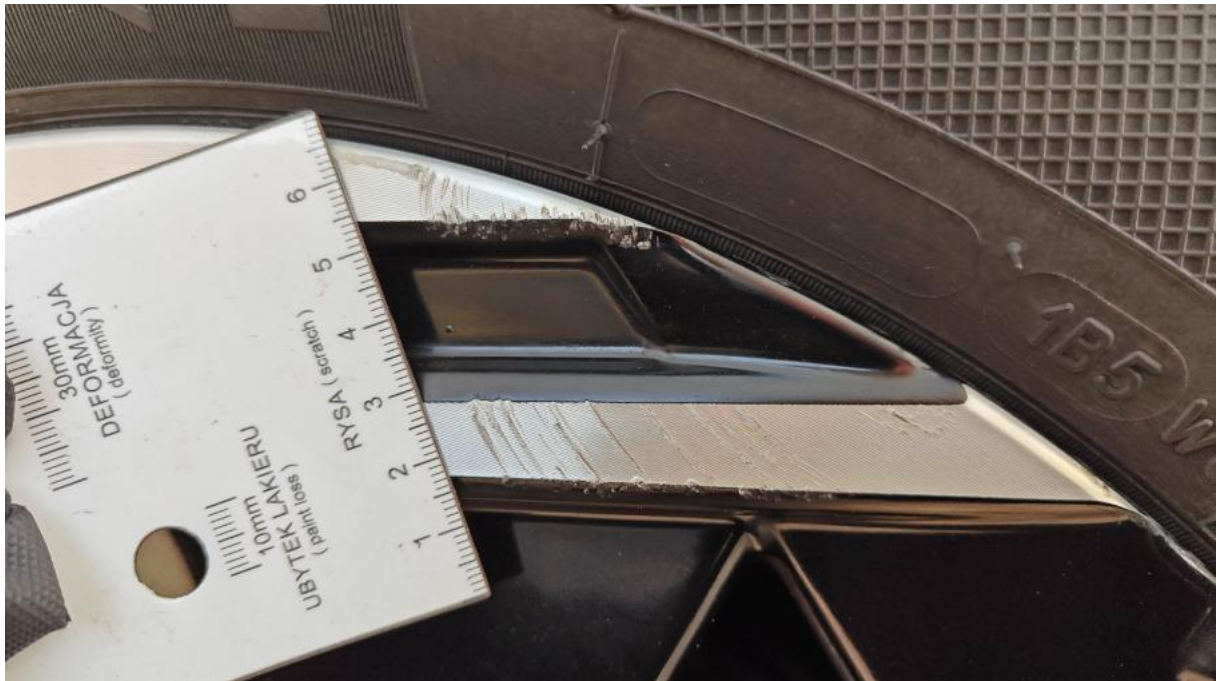
**Fot. 45**

| Poz. | Nazwa pozycji | Opis uszkodzeń | Kwalifik. | Naprawa [rbg] |
|---|---|---|---|---|
| 4 | Tarcza koła aluminiowa przód L | rysa/odprysk | | |

Felga Aluminiowa przednia L - Rysa/odprysk 1

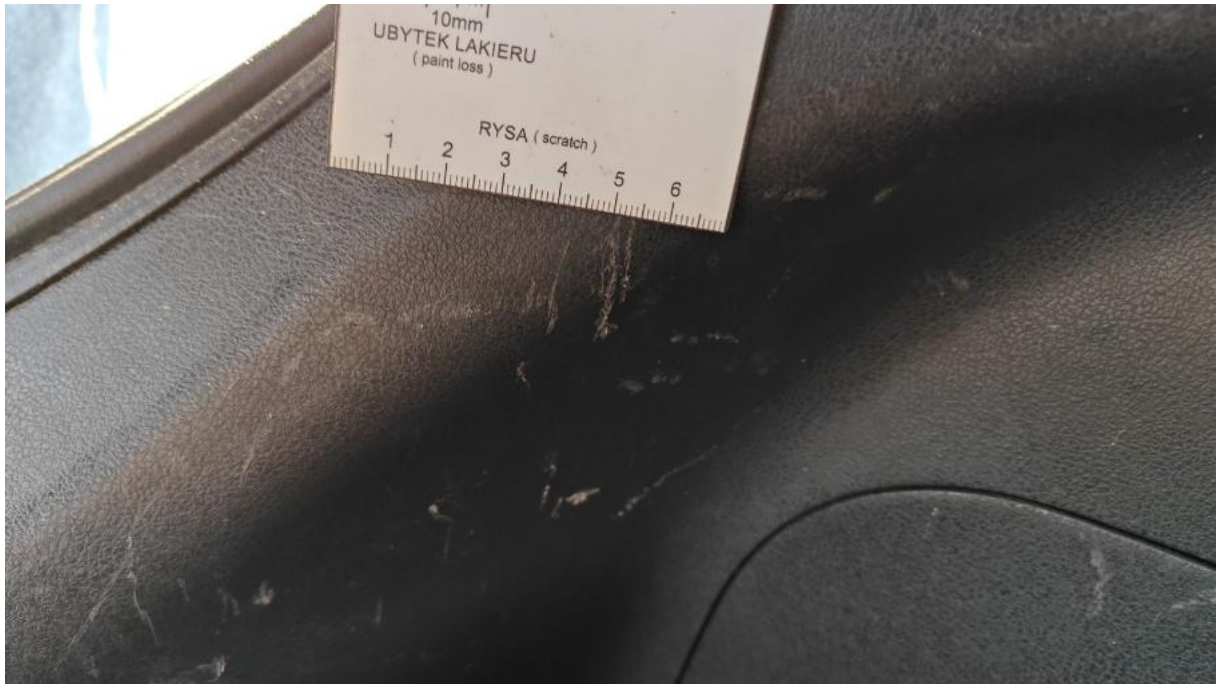
**Fot. 47**

| Poz. | Nazwa pozycji | Opis uszkodzeń | Kwalifik. | Naprawa [rbg] |
|---|---|---|---|---|
| 5 | Nakładka wew. bagażnika L | rysa/odprysk | | |

Wykładzina(y) słupka tylnego L - Rysa/odprysk 1

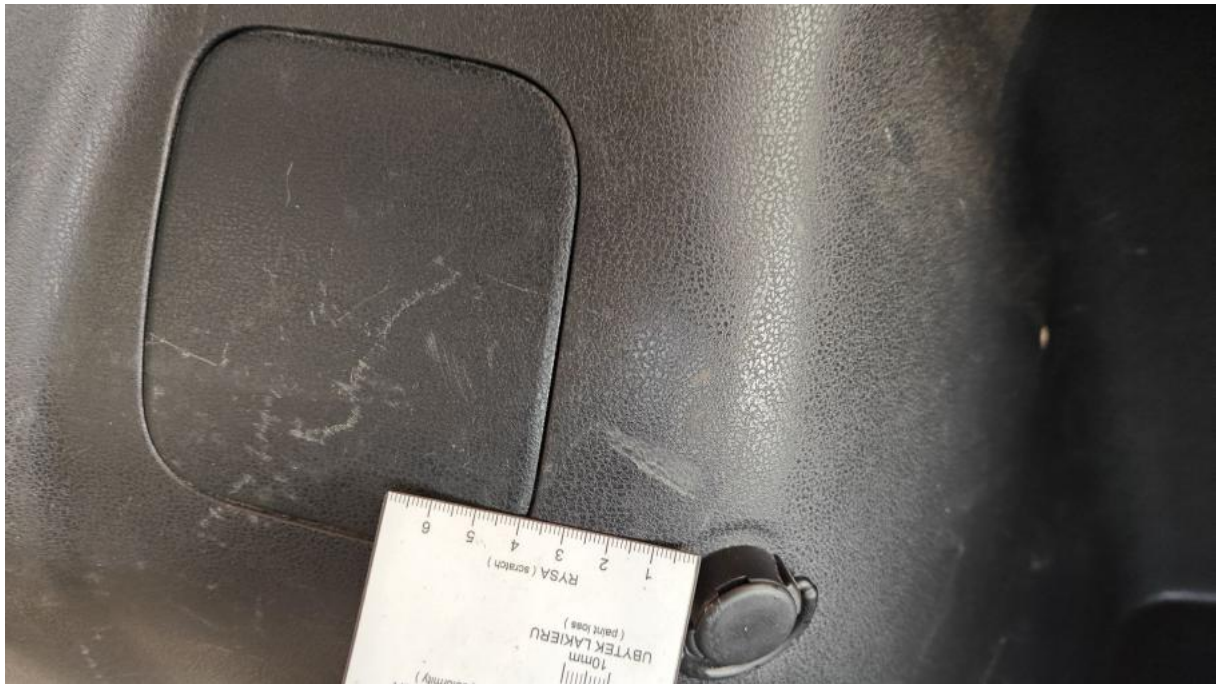
**Fot. 49**

| Poz. | Nazwa pozycji | Opis uszkodzeń | Kwalifik. | Naprawa [rbg] |
|---|---|---|---|---|
| 6 | Nakładka wew. bagażnika R | rysa/odprysk | | |

Wykładzina(y) słupka tylnego P - Rysa/odprysk 1
