## Raport z oględzin pojazdu

| Numer raportu | 411699/10/25-9570 | Data raportu | 30-10-2025 |

| Marka, model | HYUNDAI i30 17-20 |
| Numer rejestracyjny | SK267NP |

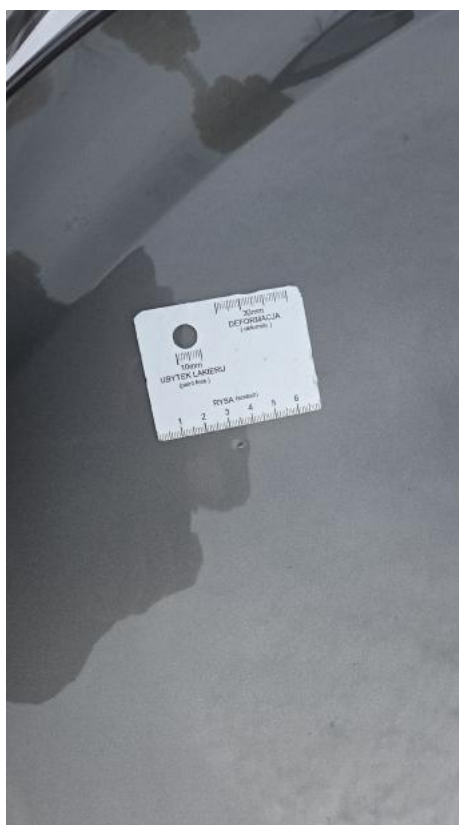
**Fot. 32**

| Poz. | Nazwa pozycji | Opis uszkodzeń | Kwalifik. | Naprawa [rbg] |
|---|---|---|---|---|
| 2 | Pokrywa przednia | wgniecenie/odkształcenie, rysa/odprysk, ślady korozji | NA | 1 |

Pokrywa komory silnika - Rysa/odprysk 1

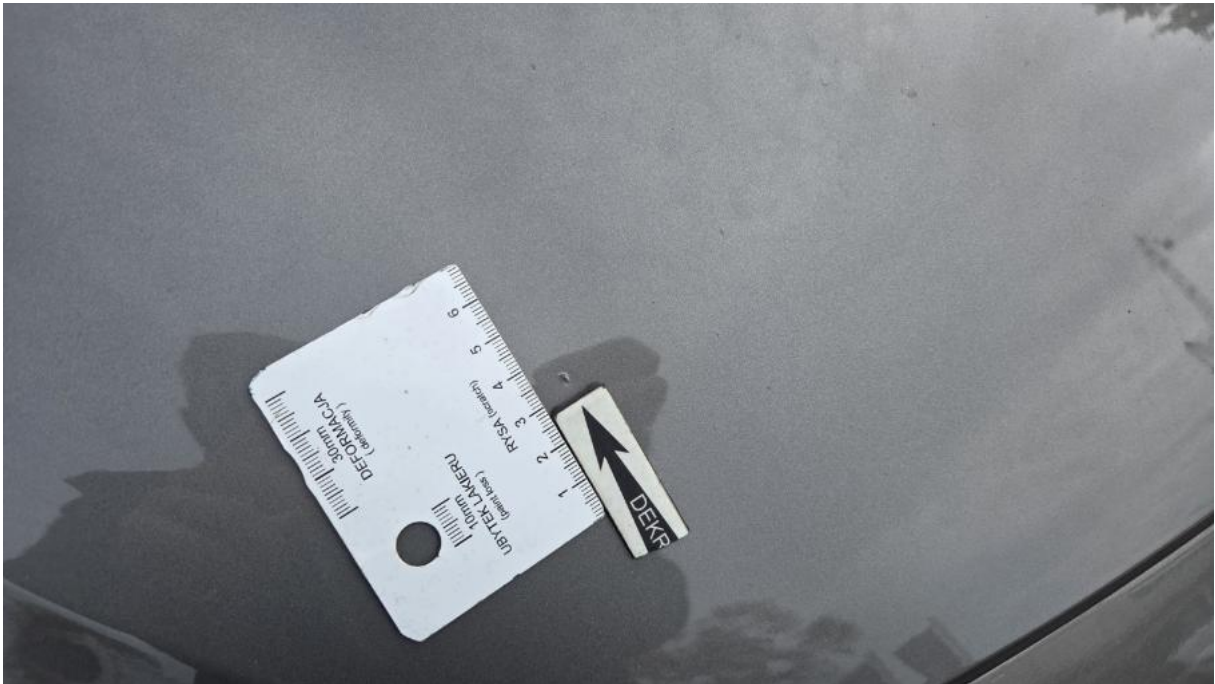
**Fot. 33**

Pokrywa komory silnika - Wgniecenie/odkształcenie 1

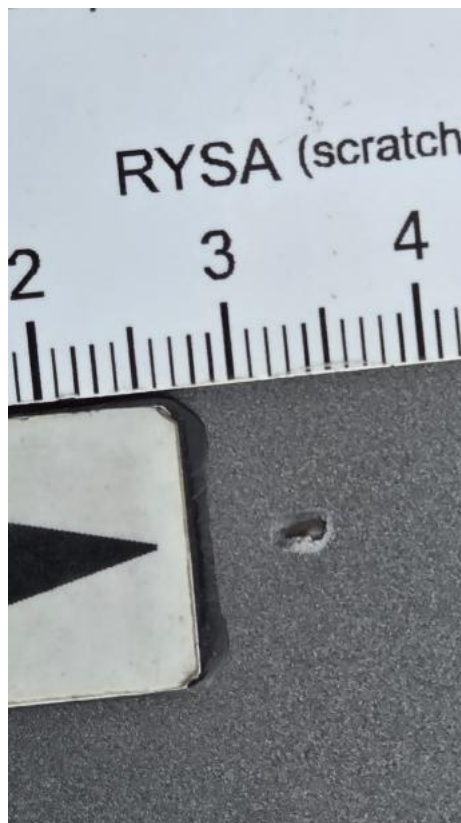
**Fot. 34**

Pokrywa komory silnika - Inne 1

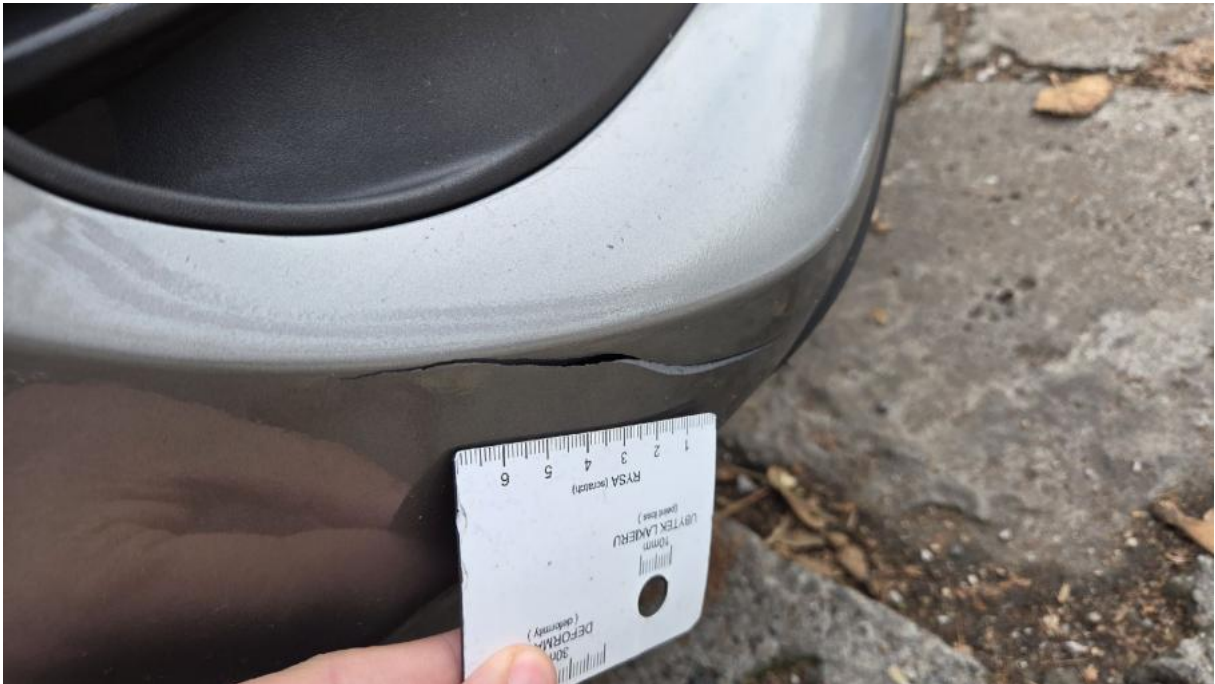
**Fot. 35**

| Poz. | Nazwa pozycji | Opis uszkodzeń | Kwalifik. | Naprawa [rbg] |
|---|---|---|---|---|
| 1 | Okładzina zderzaka przedniego | pęknięcie/rozerwanie | WY | 1 |

Zderzak - Pęknięcie/rozerwanie 1

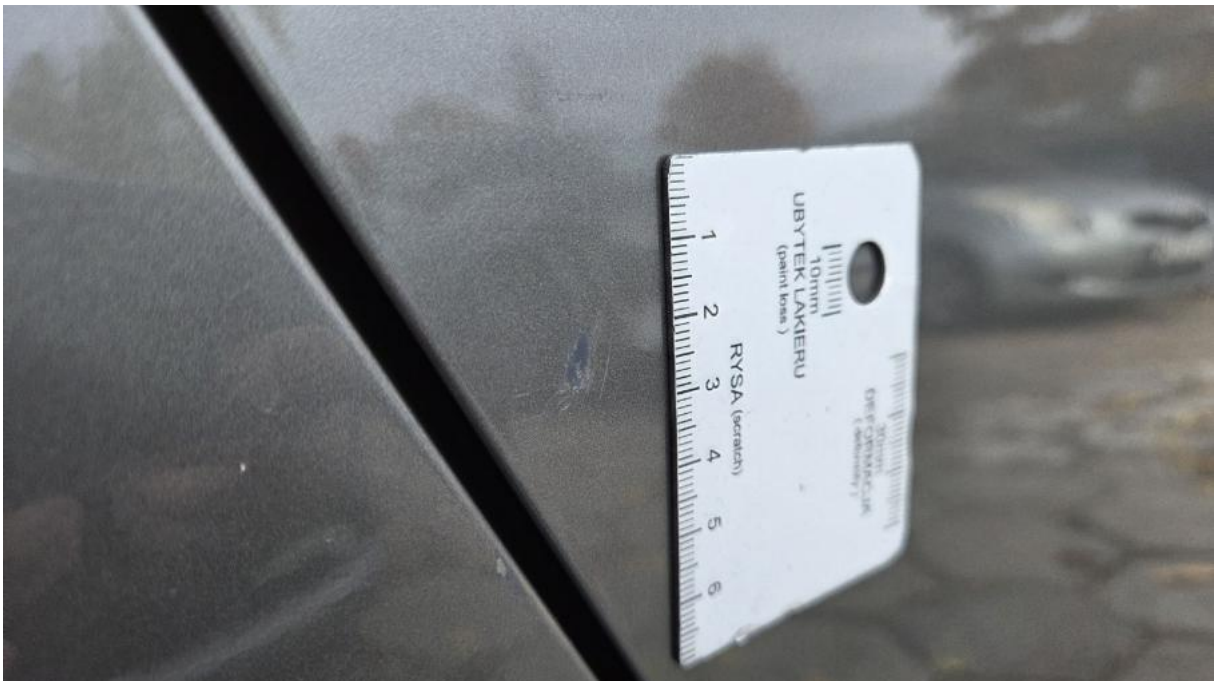
**Fot. 36**

| 6 | Drzwi tylne (nieuzbrojone) R | rysa/odprysk, wgniecenie/odkształcenie | | |

Drzwi tylne P - Rysa/odprysk 1

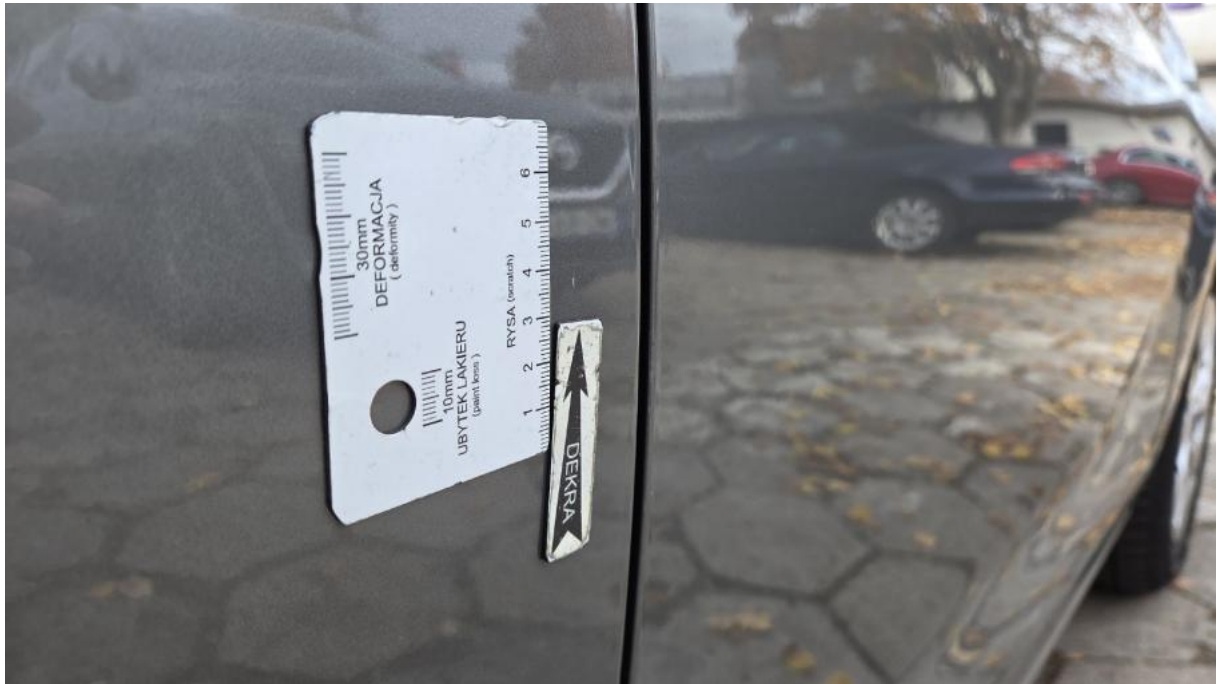
**Fot. 37**

Drzwi tylne P - Wgniecenie/odkształcenie 1

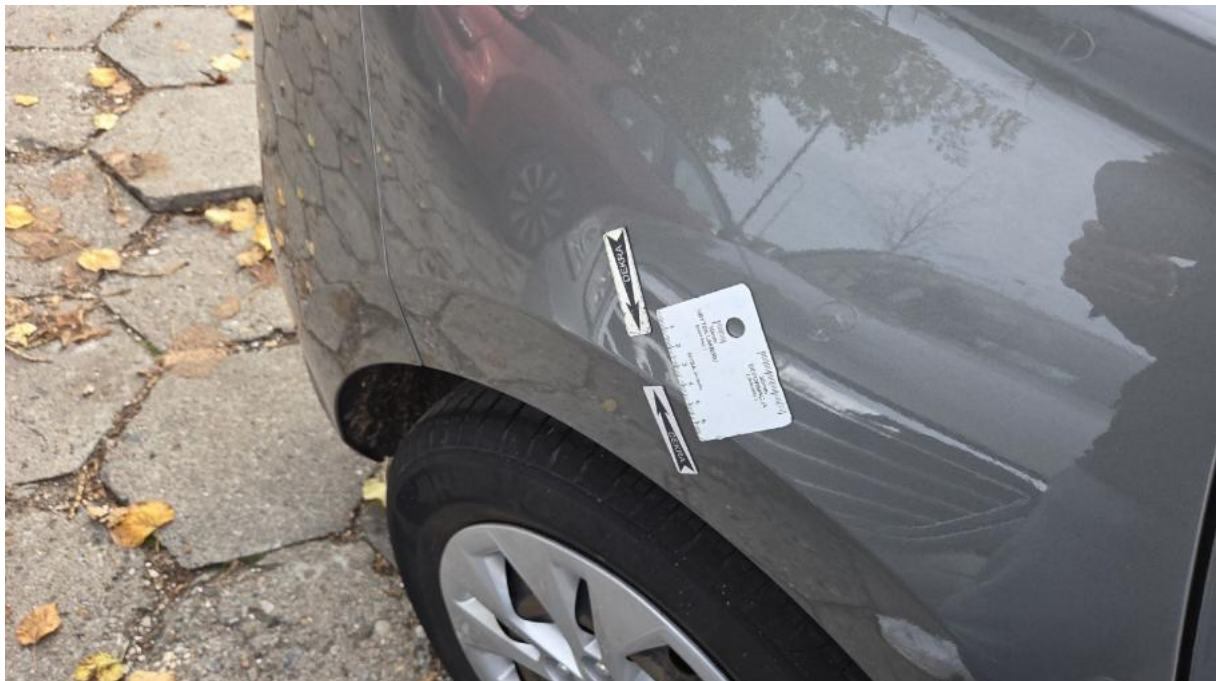
**Fot. 38**

| Poz. | Nazwa pozycji | Opis uszkodzeń | Kwalifik. | Naprawa [rbg] |
|---|---|---|---|---|
| 3 | Błotnik tylny R | wgniecenie/odkształcenie | NA | 1 |

Łotnik tylny P / Ściana boczna P - Wgniecenie/odkształcenie 1

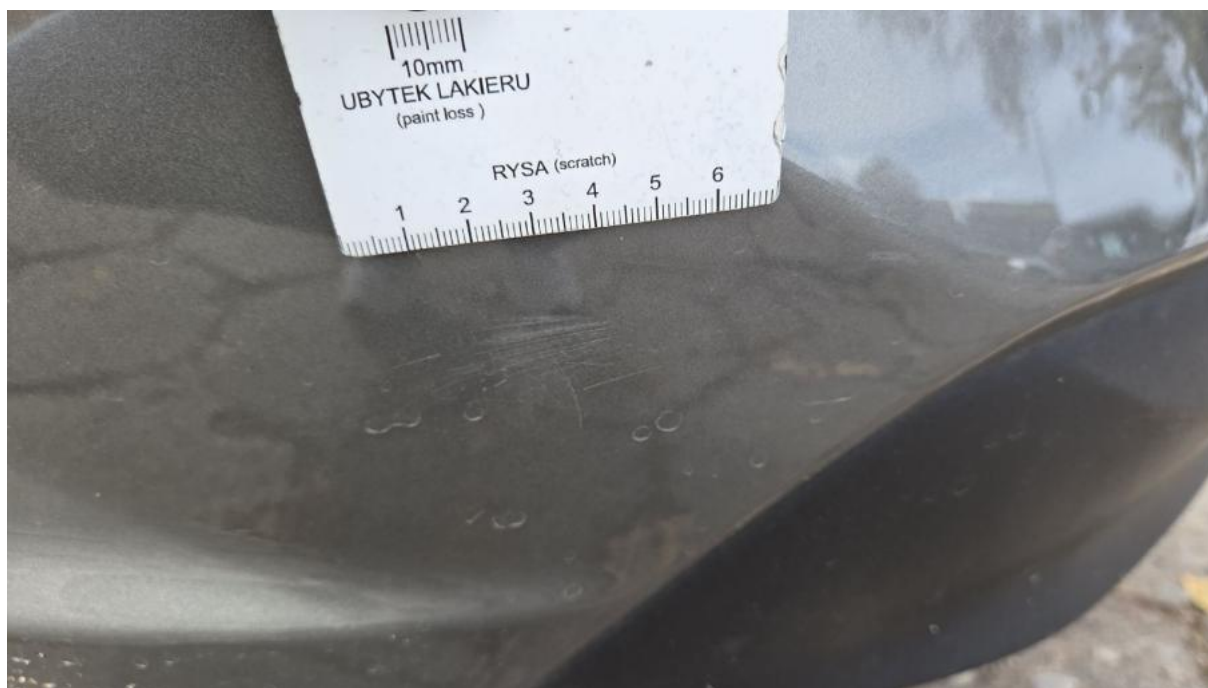
**Fot. 39**

| 7 | Okładzina zderzaka tylnego | rysa/odprysk | | |

Zderzak tylny - Rysa/odprysk 1

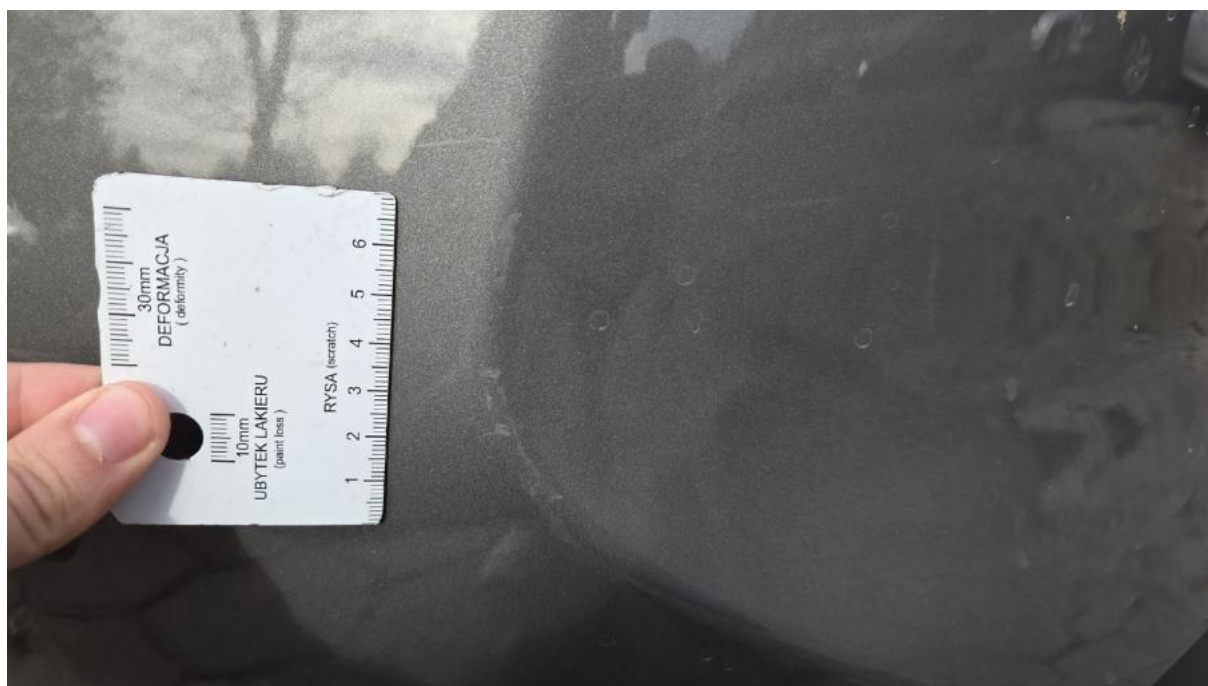
**Fot. 40**

Zderzak tylny - Rysa/odprysk 2

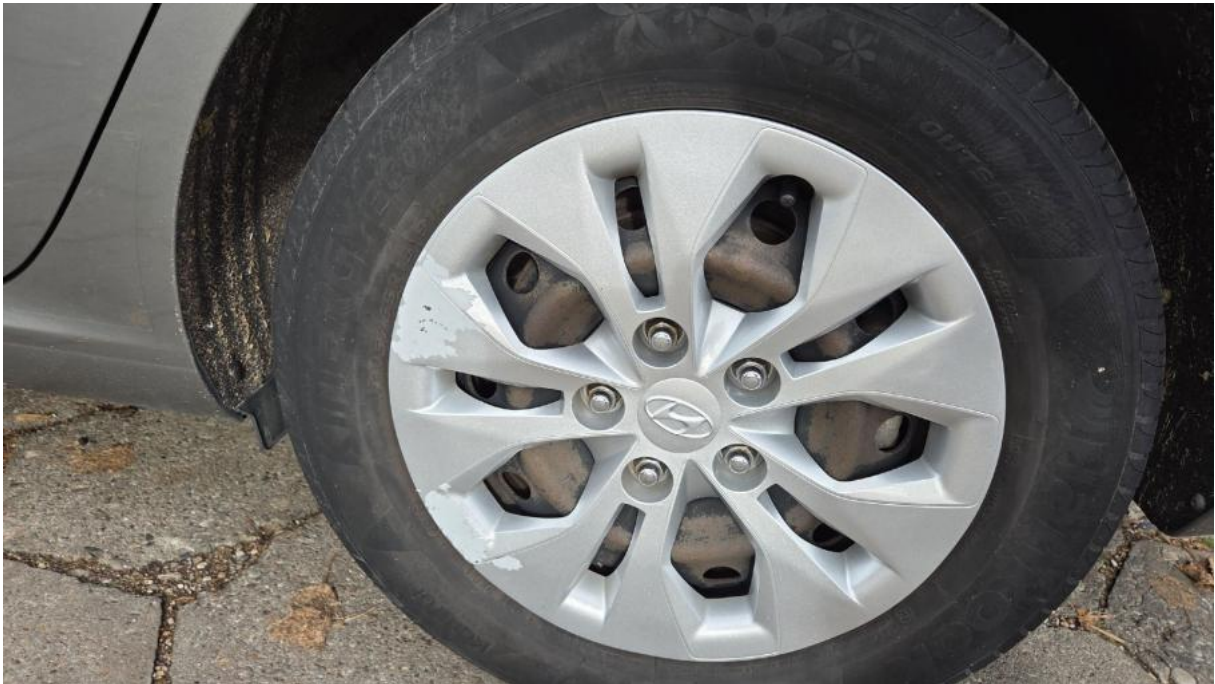
**Fot. 41**

| 8 | Kołpak koła tył L | łuszczenie powłoki lakierowej | | |

Kołpak tylny L - Rysa/odprysk 1

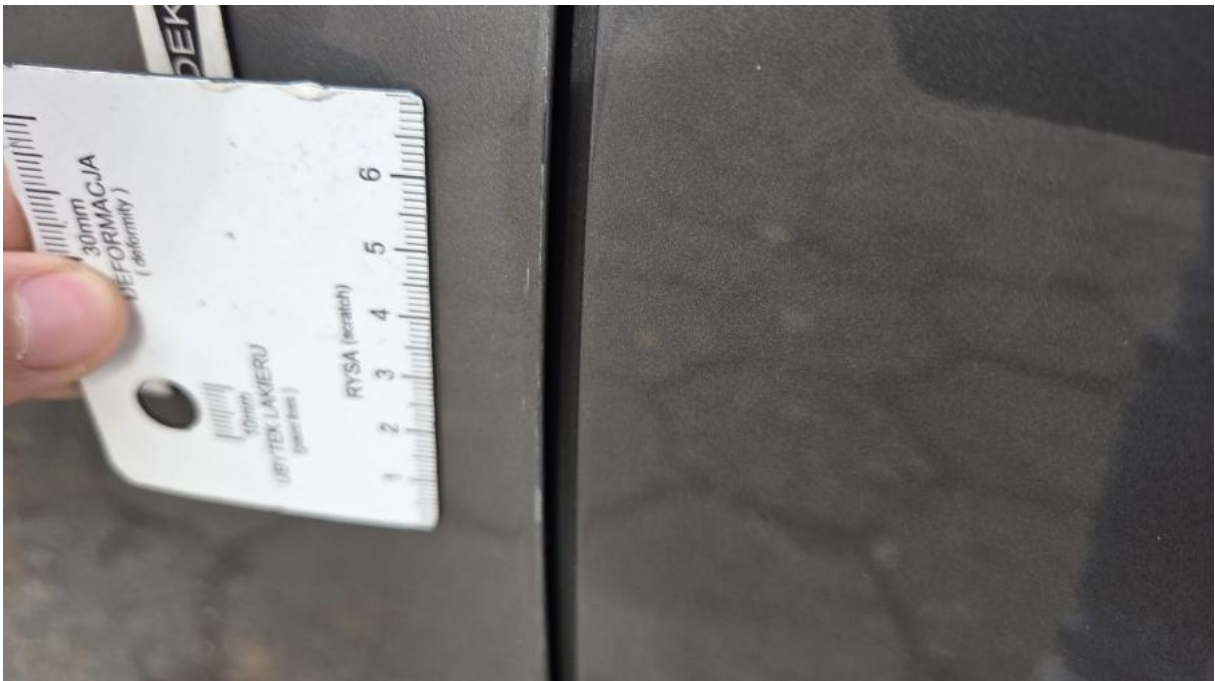
**Fot. 42**

| Poz. | Nazwa pozycji | Opis uszkodzeń | Kwalifik. | Naprawa [rbg] |
|---|---|---|---|---|
| 4 | Drzwi przednie (nieuzbrojone) L | rysa/odprysk, wgniecenie/odkształcenie | | |

Drzwi przed L - Rysa/odprysk 1

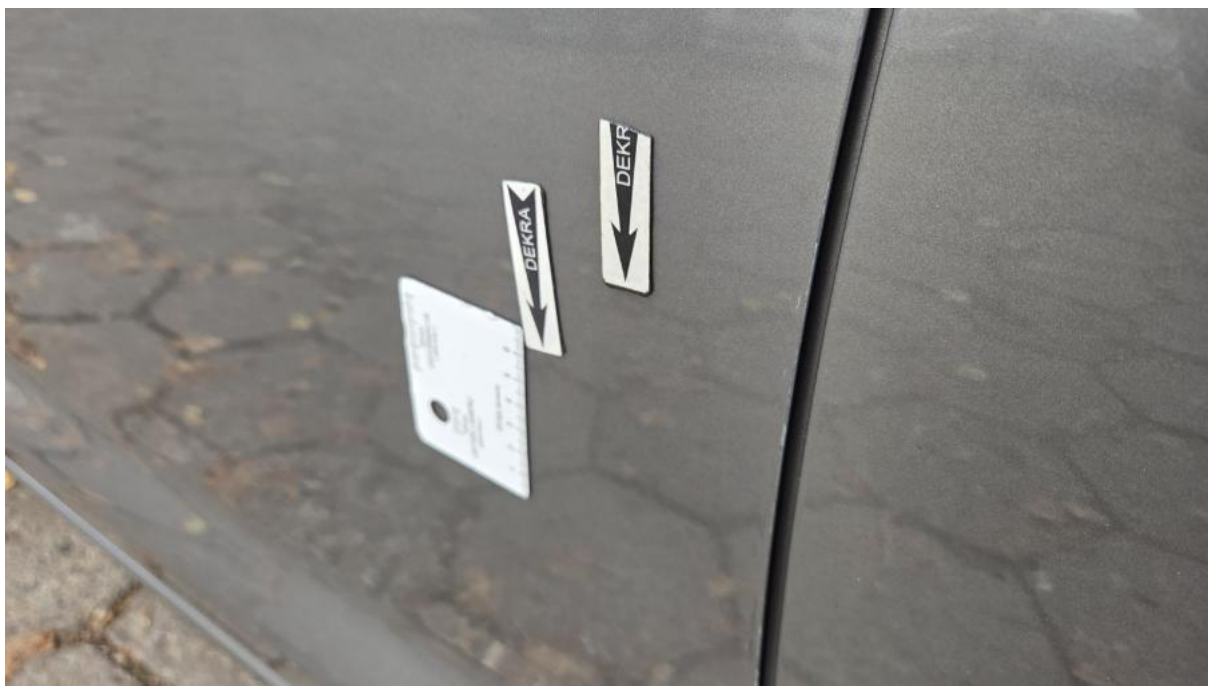
**Fot. 43**

Drzwi przed L - Wgniecenie/odkształcenie 1

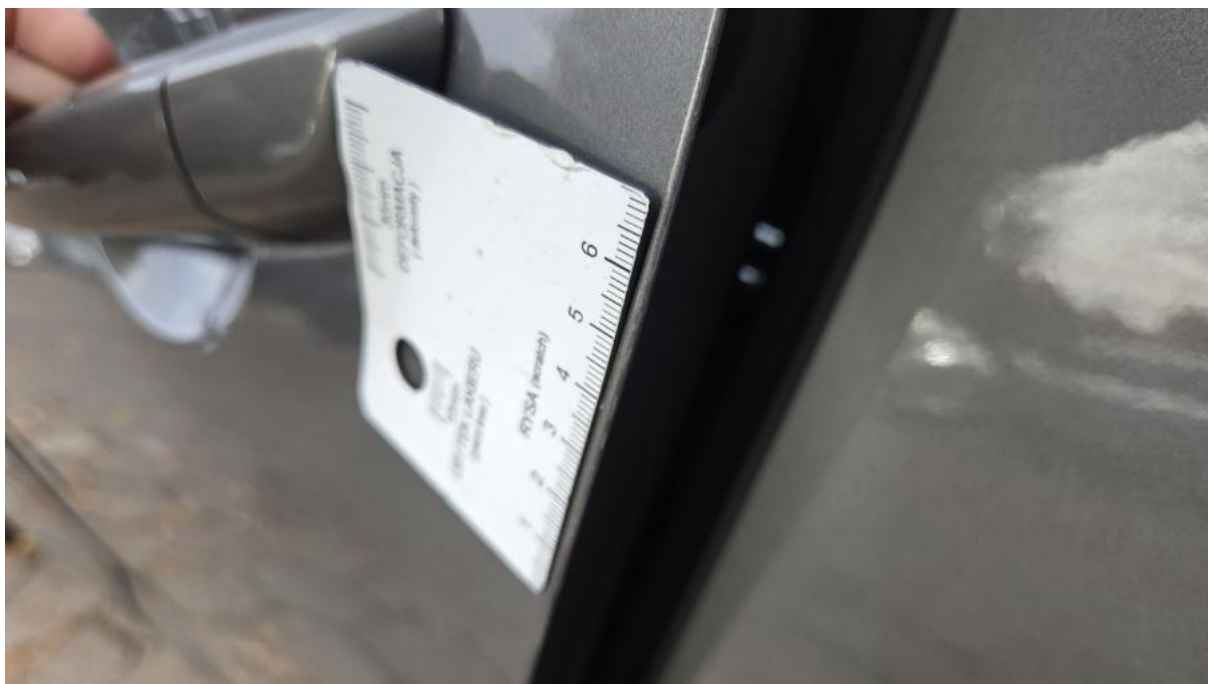
**Fot. 44**

| Poz. | Nazwa pozycji | Opis uszkodzeń | Kwalifik. | Naprawa [rbg] |
|---|---|---|---|---|
| 5 | Drzwi tylne (nieuzbrojone) L | rysa/odprysk | | |

Drzwi tylne L - Rysa/odprysk 1
