## Raport z oględzin pojazdu

| Numer raportu | 07037/8/25-15201 | Data raportu | 31-08-2025 |

| Marka, model | RENAULT Clio IV 16-20 |
| Numer rejestracyjny | WD0089N |

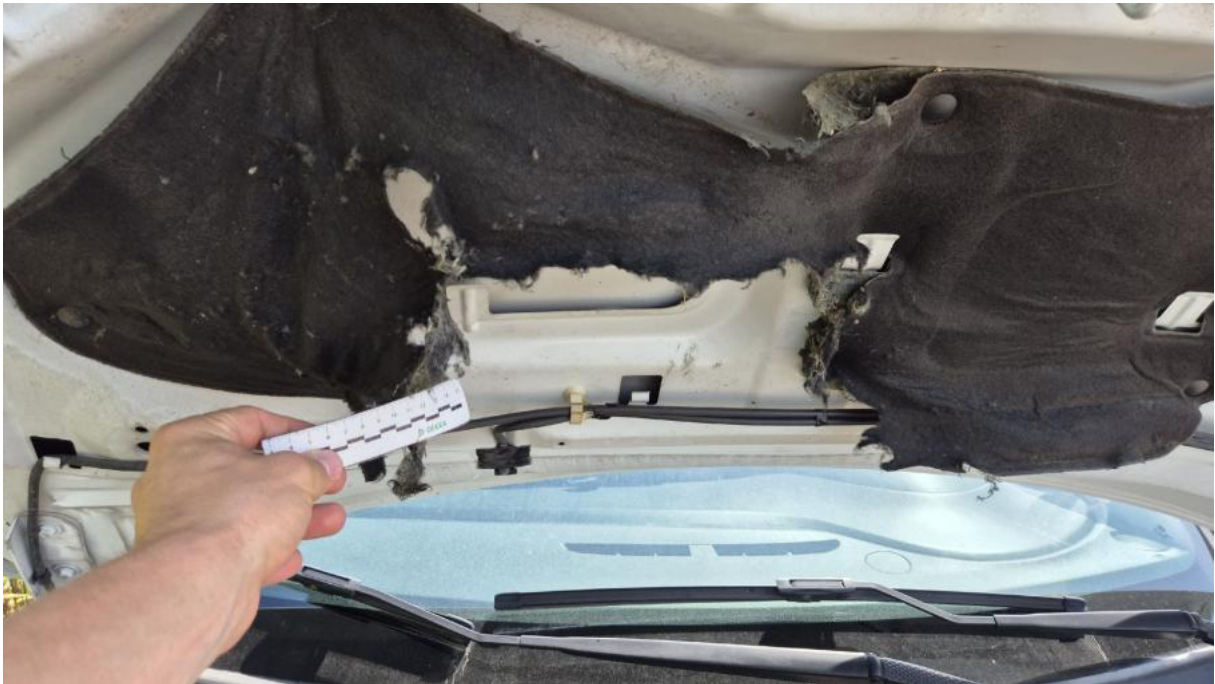
**Fot. 35**

| 1 | Wykładzina tłumiąca pokrywy przedniej | pęknięcie/rozerwanie | WY | 0.2 |

Wykładzina pokrywy komory silnika - Pęknięcie/rozerwanie 1

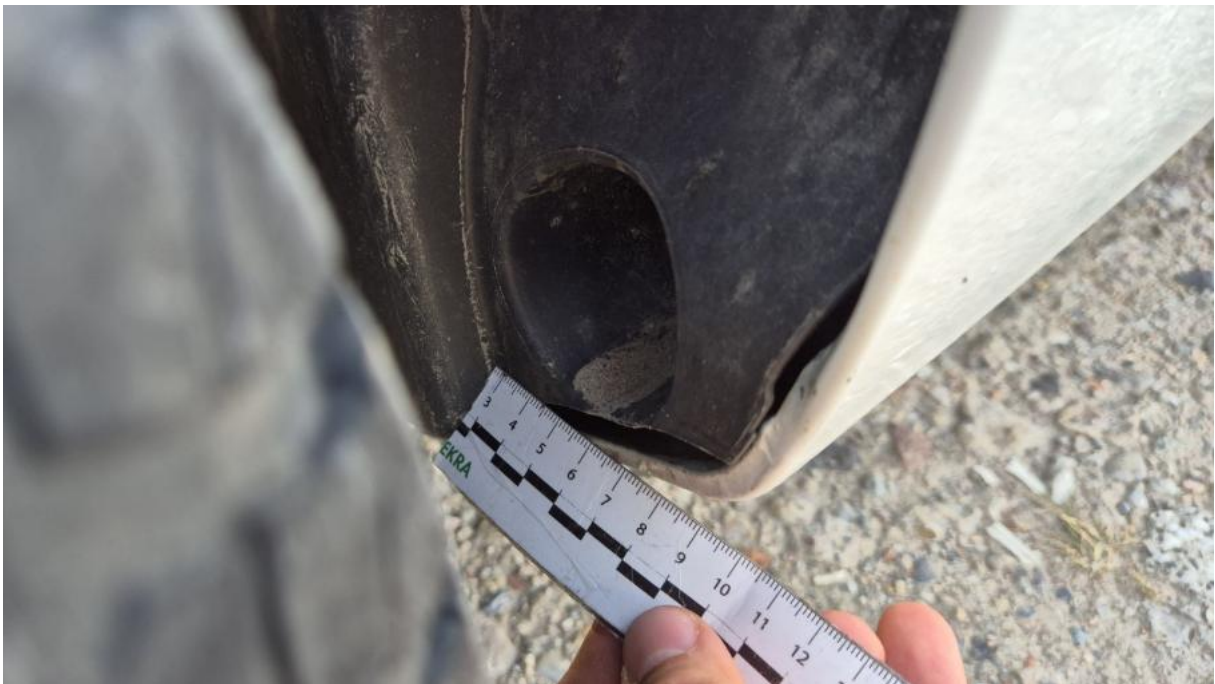
**Fot. 36**

Nadkole tylne P - Pęknięcie/rozerwanie 1

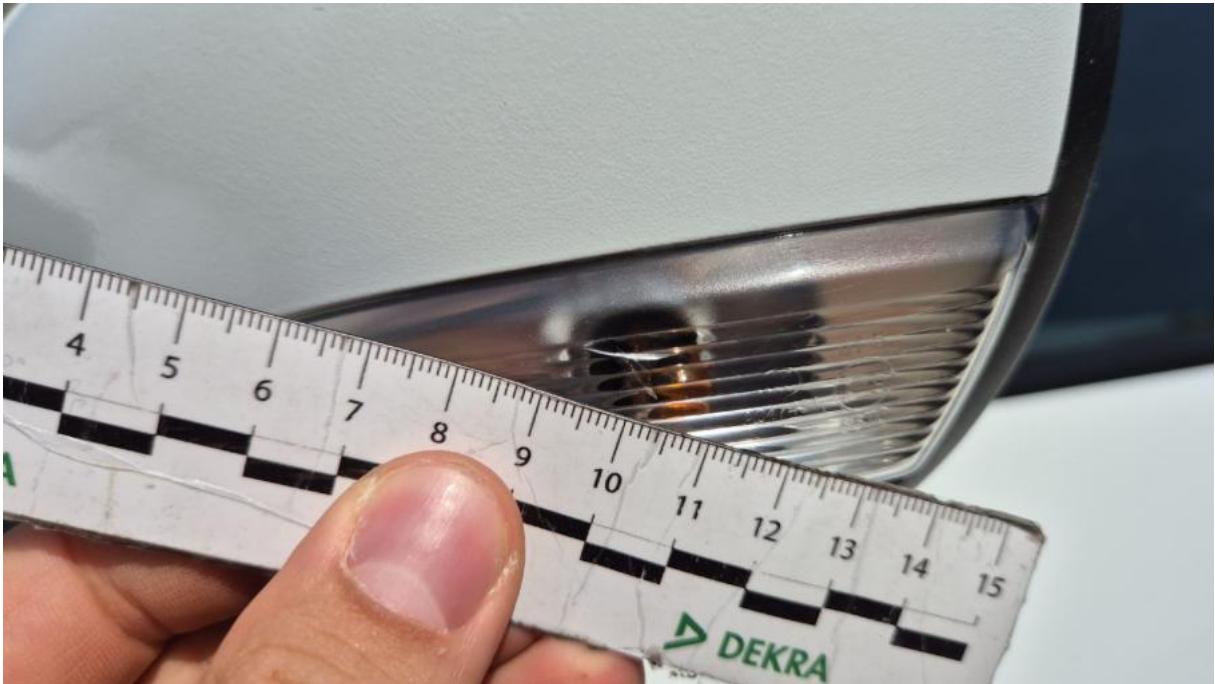
**Fot. 37**

Lusterko zew L - Pęknięcie/rozerwanie 1

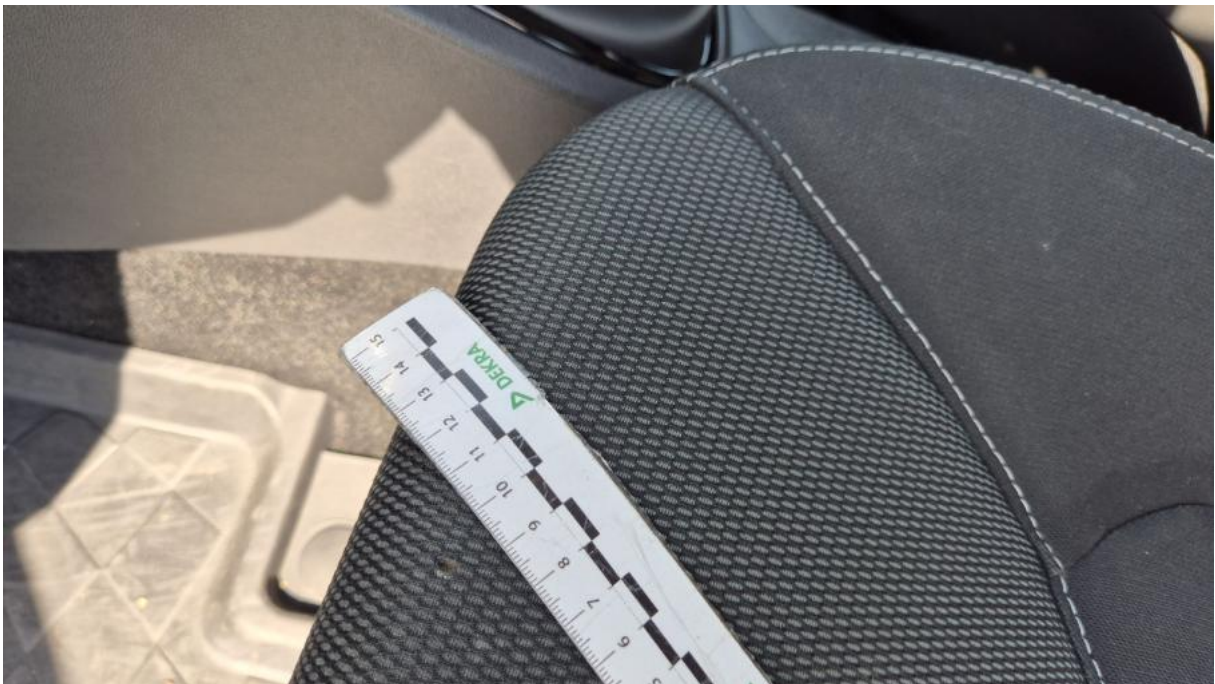
**Fot. 38**

| 4 | Tapicerka siedziska 1.rząd L | zabrudzenie | NA | |

Fotel prz. lew. - Inne 1

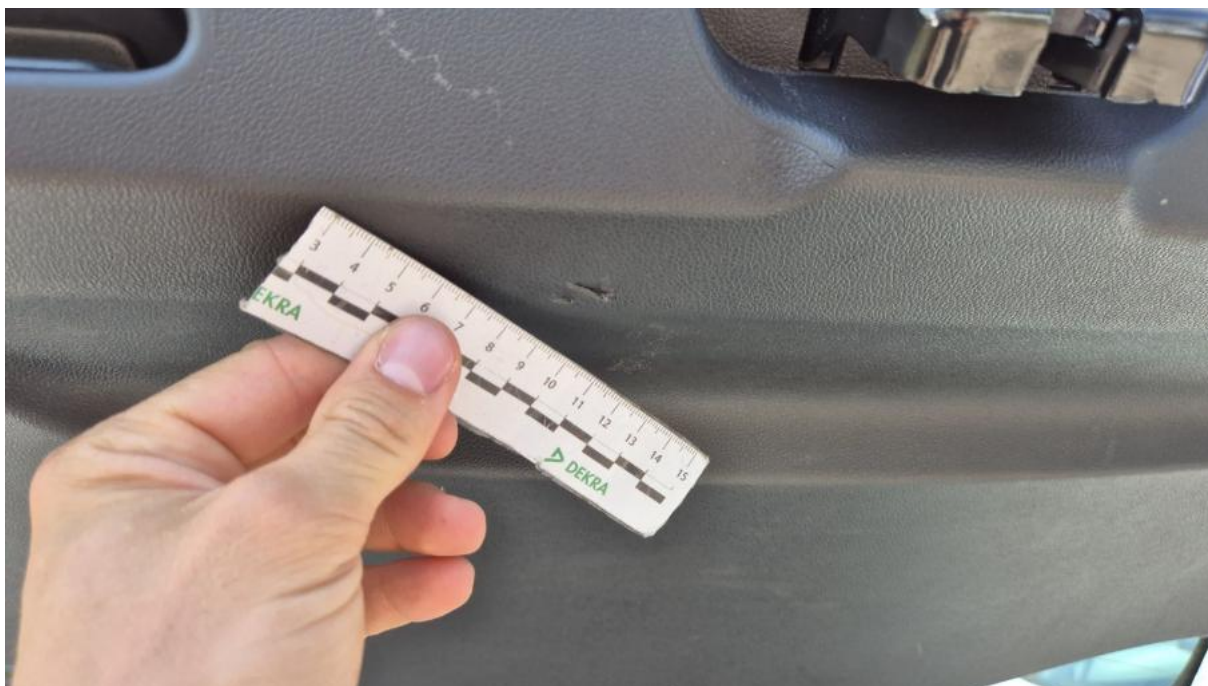
**Fot. 39**

| 5 | Nakładka pokrywy tylnej dół | zarysowanie | | |

Wykładzina pokrywy tylnej - Rysa/odprysk 1
