## Raport z oględzin pojazdu

| Numer raportu | 396085/5/25-9573 | Data raportu | 09-05-2025 |

| Numer identyfikacyjny (VIN) | <b>VF1R9800563442516</b> |
| Marka, model | RENAULT Clio IV 16-20 |

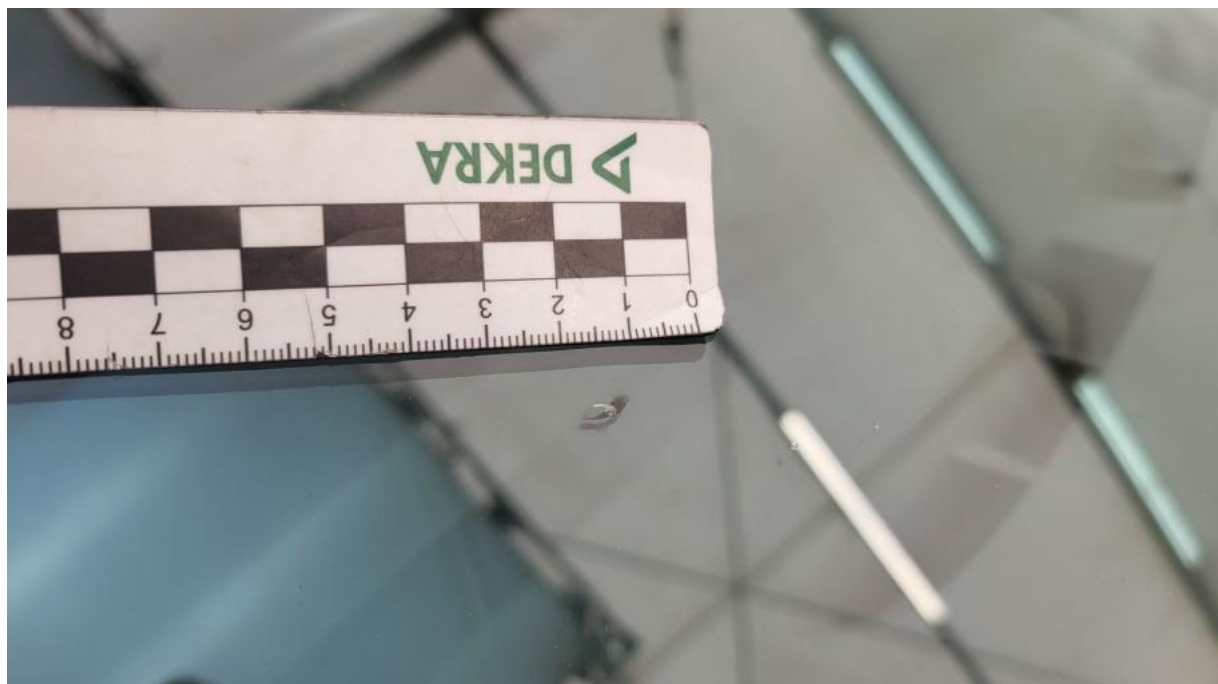
| Poz. | Nazwa pozycji | Opis uszkodzeń | Kwalifik. | Naprawa [rbg] |
|---|---|---|---|---|
| 2 | Szyba przednia barwiona | pęknięcie/rozerwanie | WY | 2 |

**Fot. 32**  
Szyba czołowa - Pęknięcie/rozerwanie 1

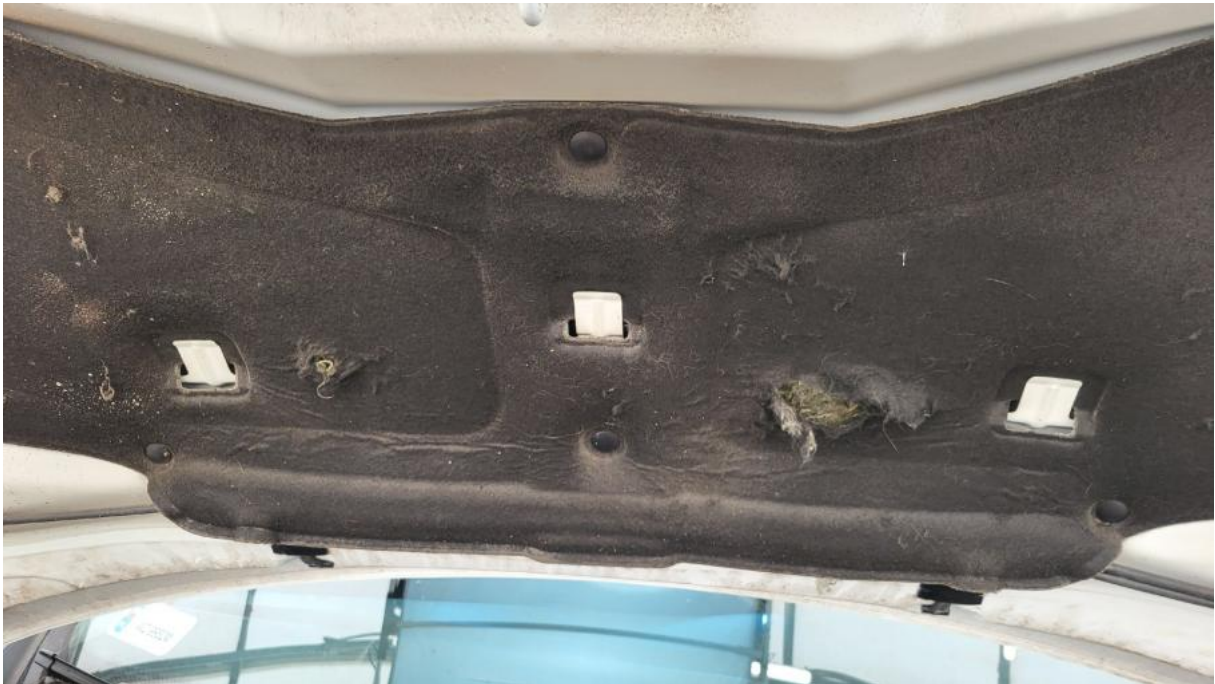
**Fot. 33**

| Poz. | Nazwa pozycji | Opis uszkodzeń | Kwalifik. | Naprawa [rbg] |
|---|---|---|---|---|
| 1 | Wykładzina tłumiąca pokrywę przedniej | pęknięcie/rozerwanie | WY | 0.2 |

Wykładzina pokrywy komory silnika - Pęknięcie/rozerwanie 1

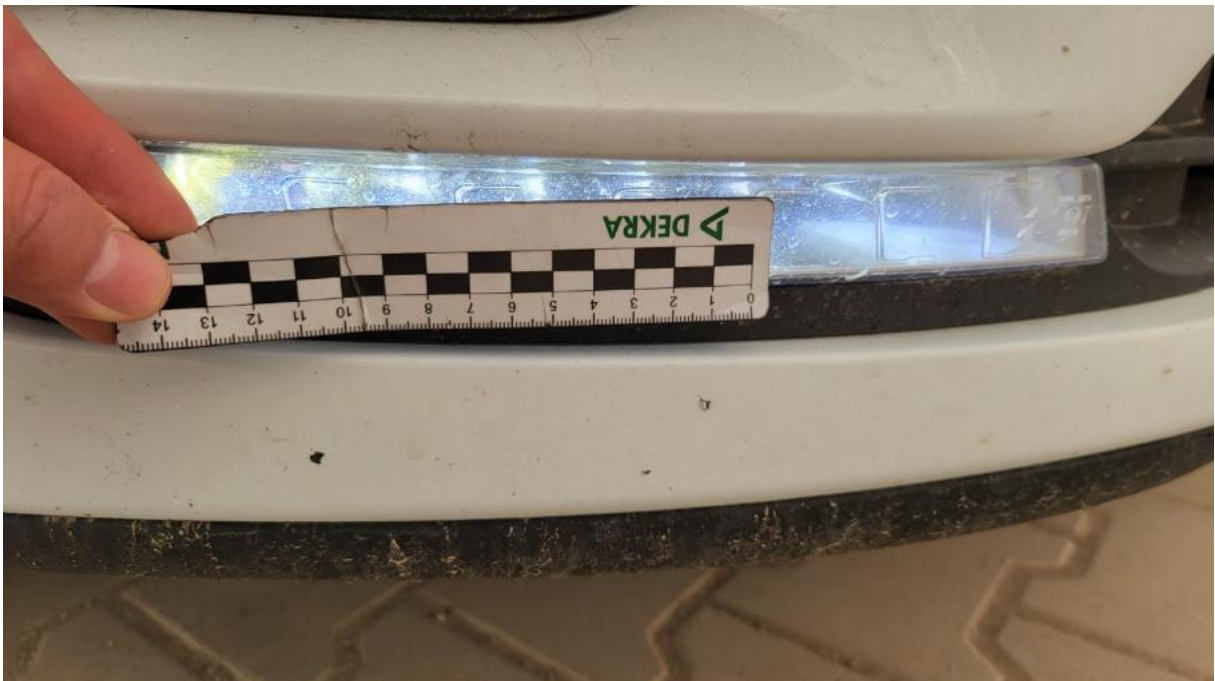
**Fot. 34**

| Poz. | Nazwa pozycji | Opis uszkodzeń | Kwalifik. | Naprawa [rbg] |
|---|---|---|---|---|
| 5 | Okładzina zderzaka przedniego | rysa/odprysk | | |

Zderzak - Rysa/odprysk 1

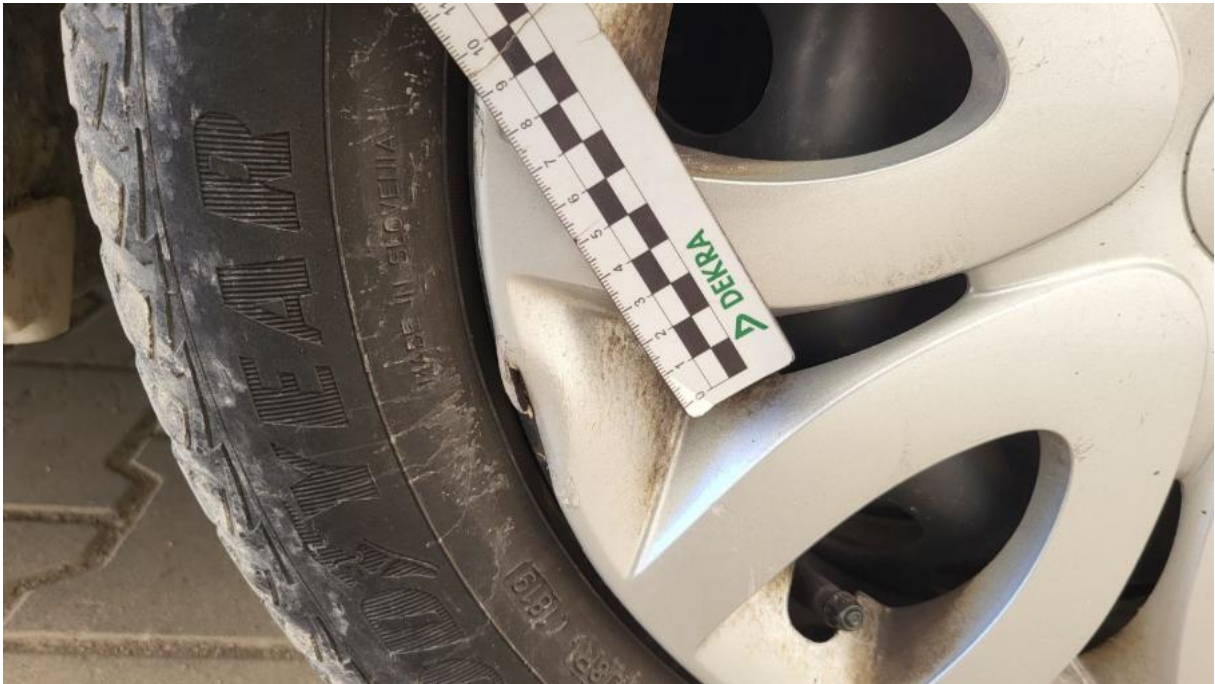
**Fot. 35**

| Poz. | Nazwa pozycji | Opis uszkodzeń | Kwalifik. | Naprawa [rbg] |
|---|---|---|---|---|
| 3 | Kółko koła przód R | pęknięcie/rozerwanie | WY | 0.2 |

Kółpak przedni P - Pęknięcie/rozerwanie 1

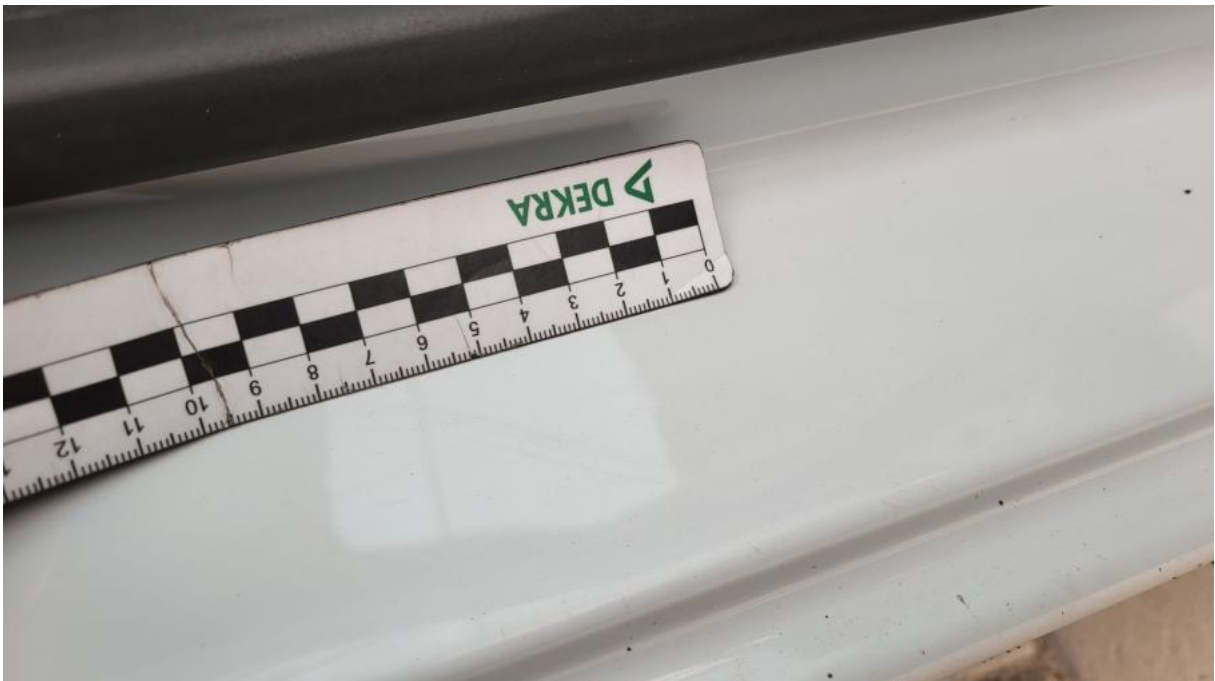
**Fot. 36**

| Poz. | Nazwa pozycji | Opis uszkodzeń | Kwalifik. | Naprawa [rbg] |
|---|---|---|---|---|
| 4 | Próg R | wgniecenie/odkształcenie | NA | 1 |

Próg P - Wgniecenie/odkształcenie 1

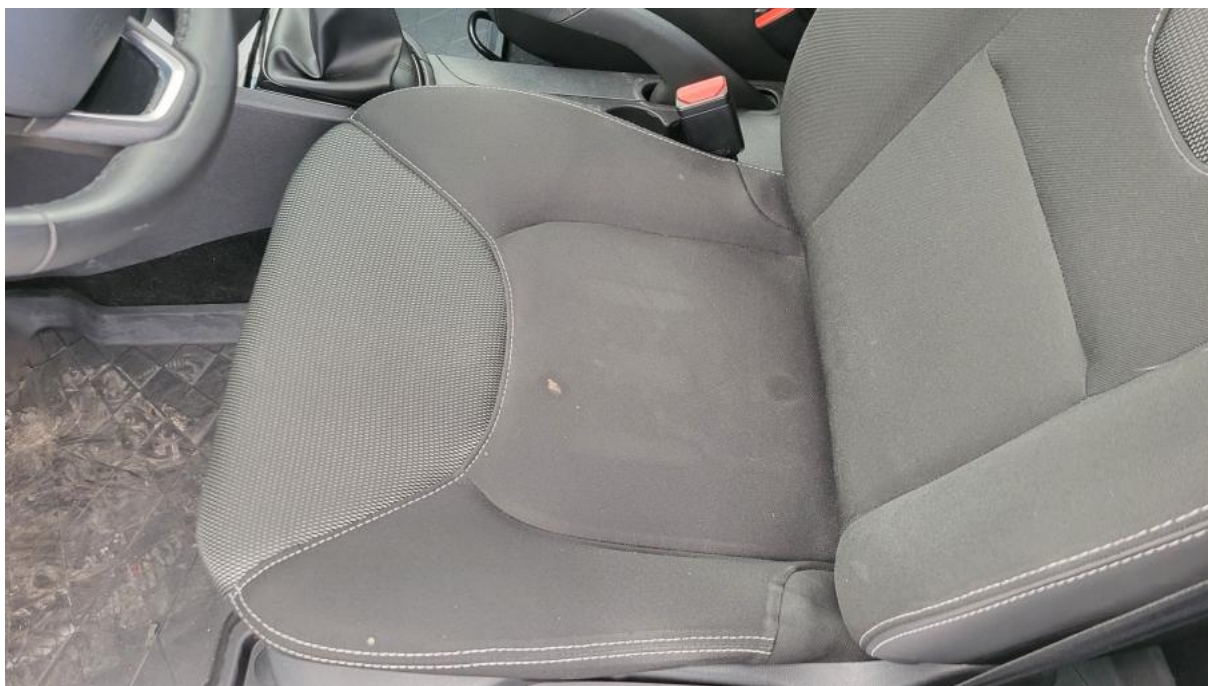
**Fot. 37**

| 6 | Tapicerka siedziska 1.rząd L | zabrudzenie | | |

Fotel prz. lew. - Inne 1

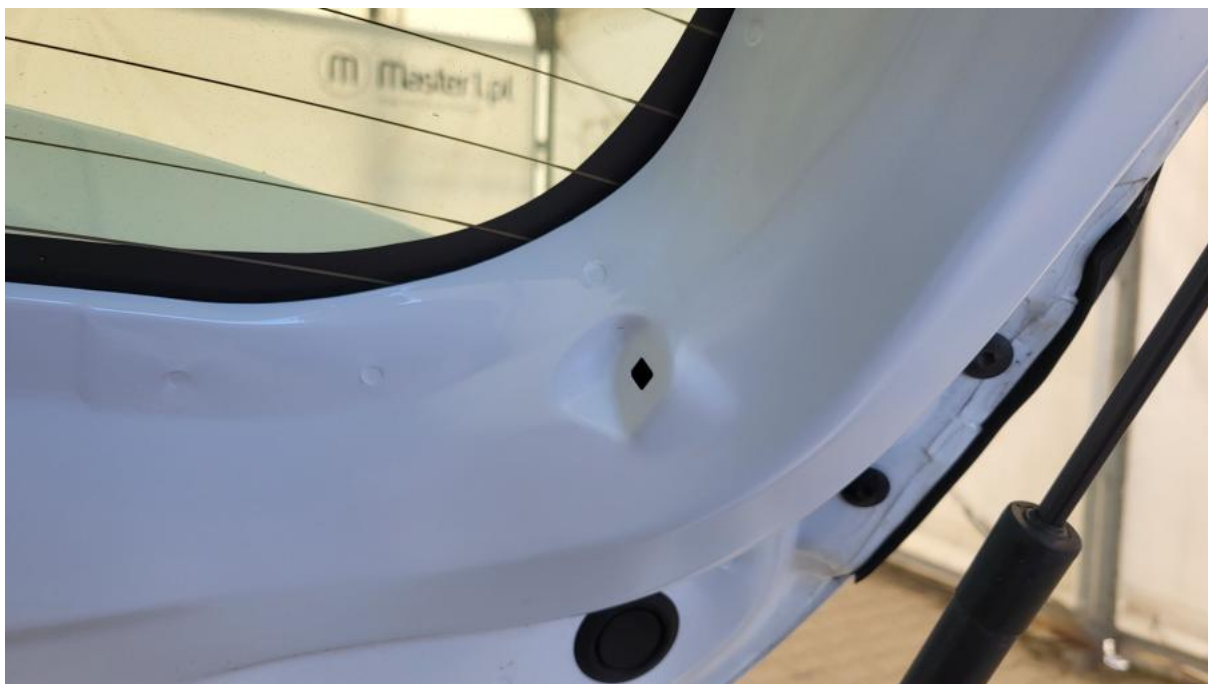
**Fot. 38**

Wykładzina pokrywy tylnej - Inne 1
