## Raport z oględzin pojazdu

| Numer raportu | 215412/6/25-11401 | Data raportu | 20-06-2025 |

| Marka, model | RENAULT Clio IV 16-20 |
| Numer rejestracyjny | WD9913M |

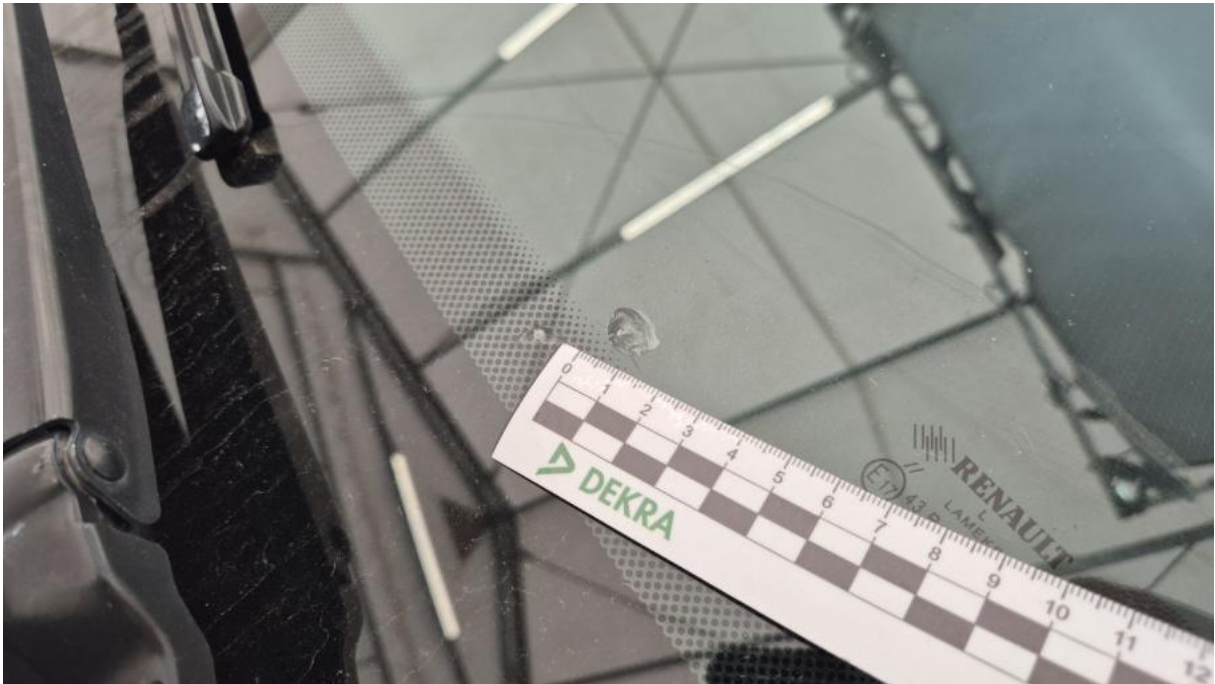
**Fot. 33**

| Poz. | Nazwa pozycji | Opis uszkodzeń | Kwalifik. | Naprawa [rbg] |
|---|---|---|---|---|
| 2 | Szyba przednia barwiona | pęknięcie | WY | 2 |

Szyba czołowa - Pęknięcie/rozerwanie 1

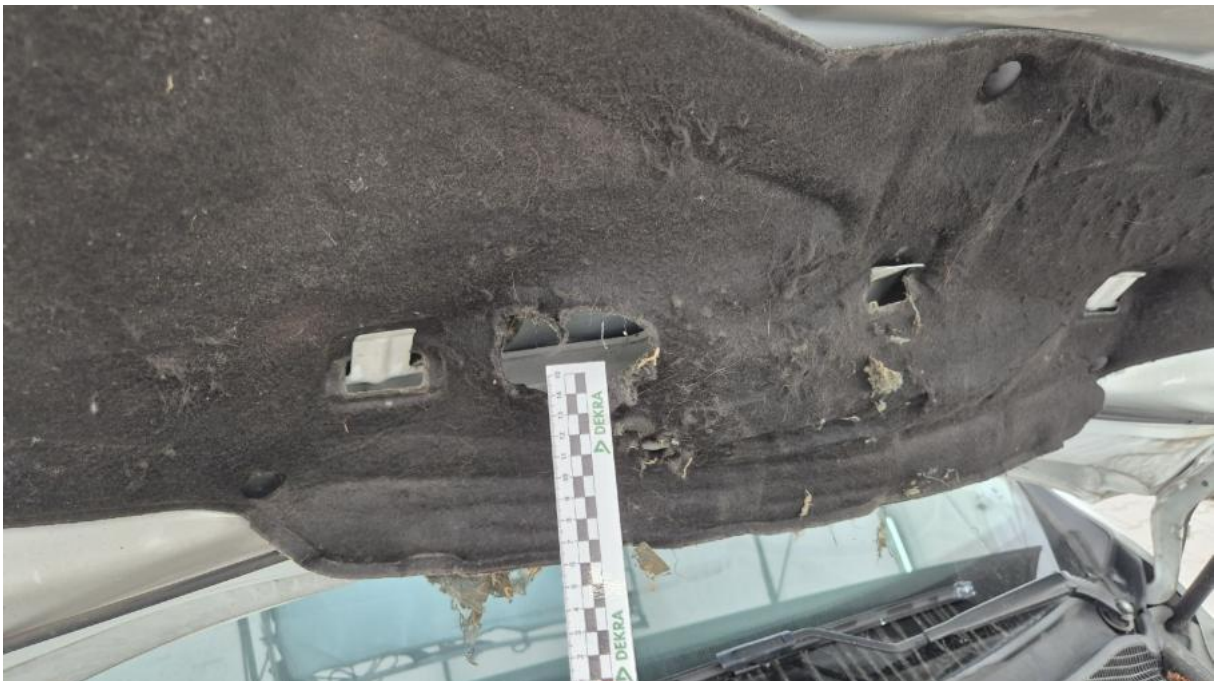
**Fot. 34**

| Poz. | Nazwa pozycji | Opis uszkodzeń | Kwalifik. | Naprawa [rbg] |
|---|---|---|---|---|
| 1 | Wykładzina tłumiąca pokrywy przedniej | rozerwanie | WY | 0.2 |

Wykładzina pokrywy komory silnika - Pęknięcie/rozerwanie 1

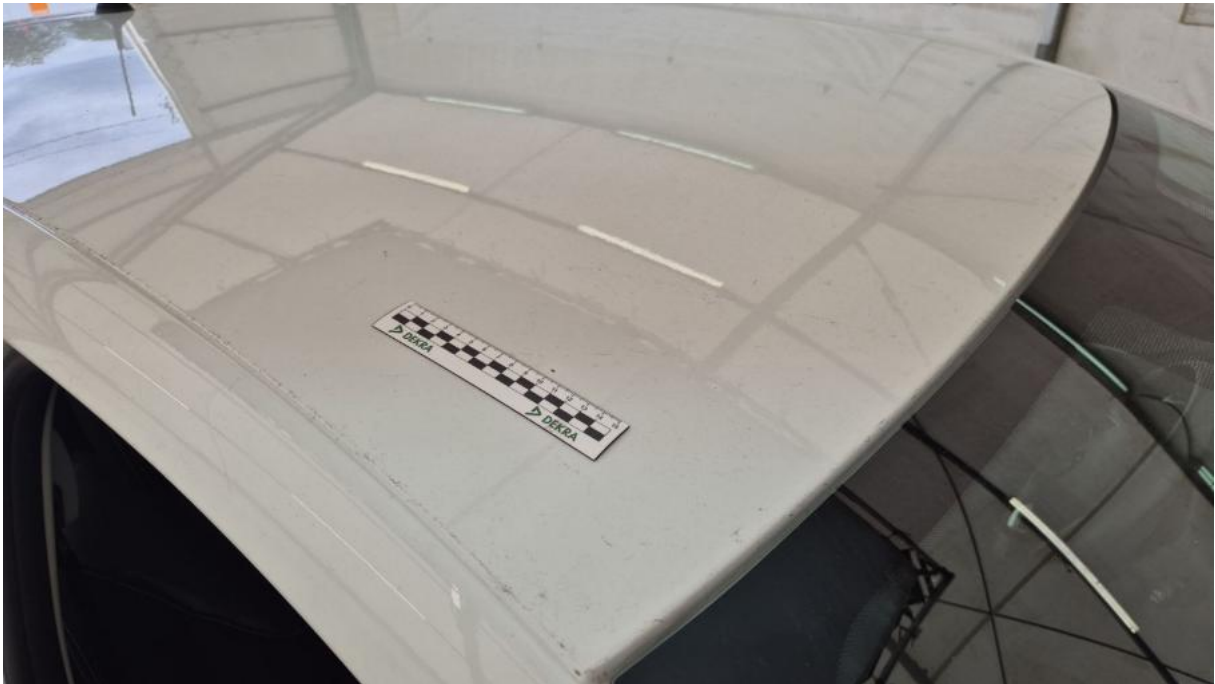
**Fot. 35**

| Poz. | Nazwa pozycji | Opis uszkodzeń | Kwalifik. | Naprawa [rbg] |
|---|---|---|---|---|
| 5 | Dach | rysa/odprysk, ślady korozji | NA | 0.3 |

Dach - zdjęcie poglądowe 1

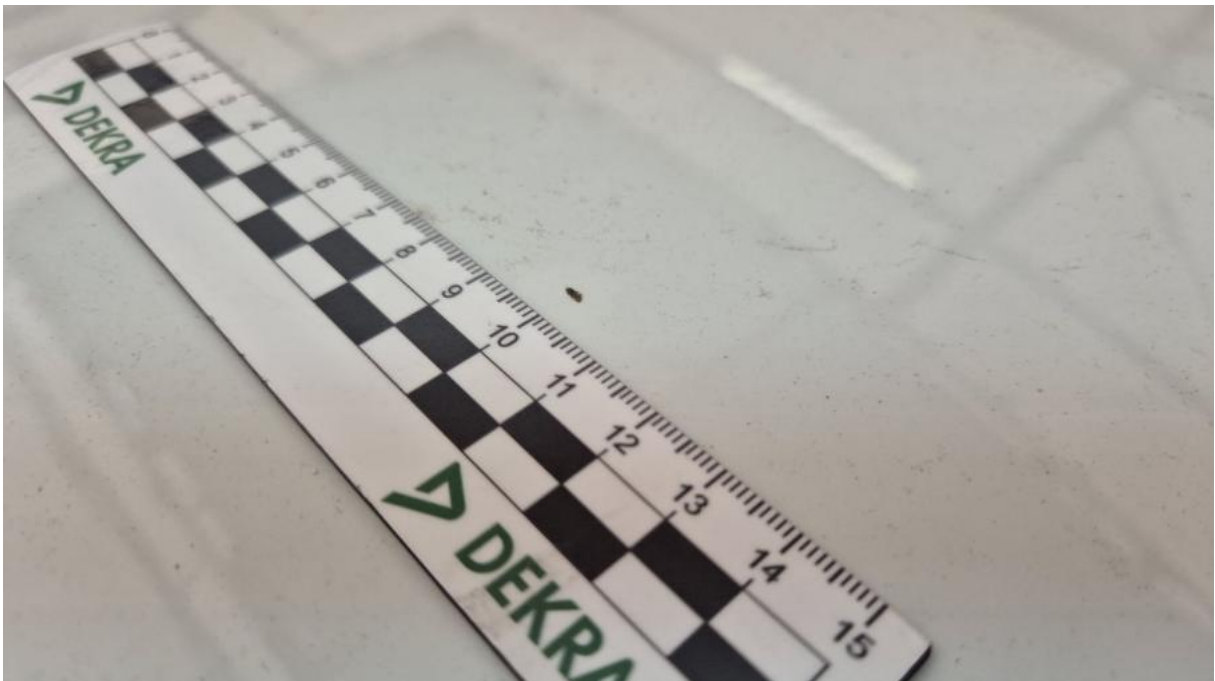
**Fot. 36**

Dach - Inne 1

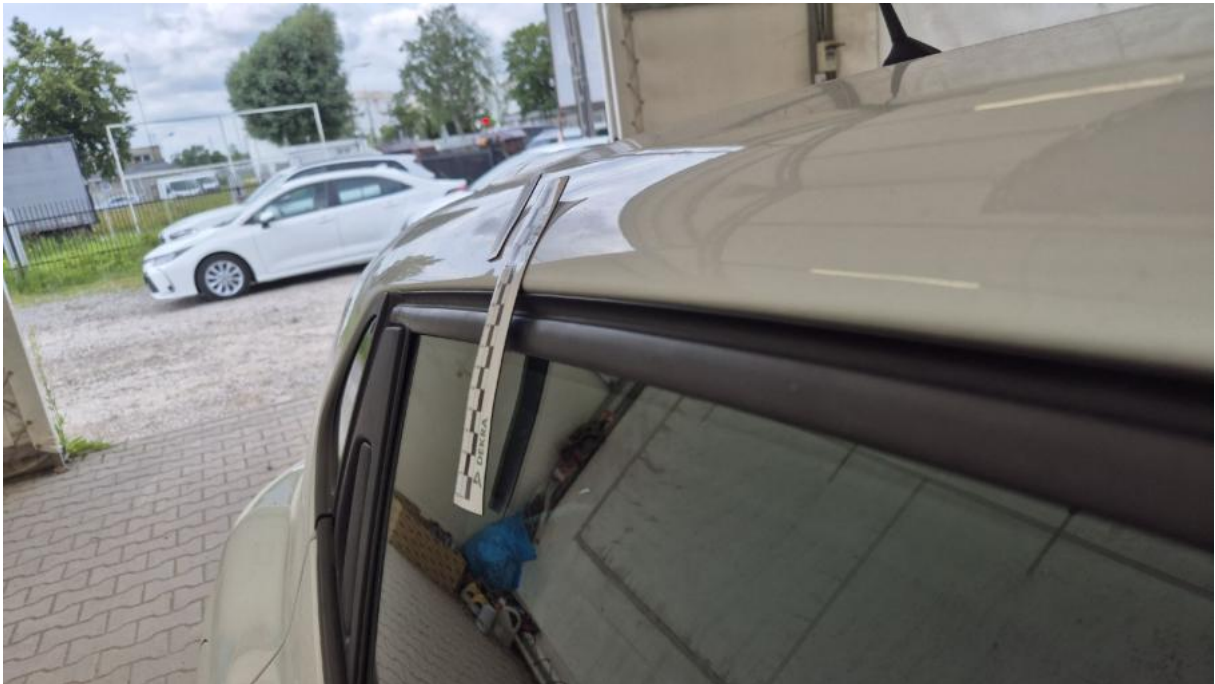
**Fot. 37**

| Poz. | Nazwa pozycji | Opis uszkodzeń | Kwalifik. | Naprawa [rbg] |
|---|---|---|---|---|
| 8 | Rama dachu R | wgniecenie/odkształcenie | | |

Rama dachu P - Wgniecenie/odkształcenie 1

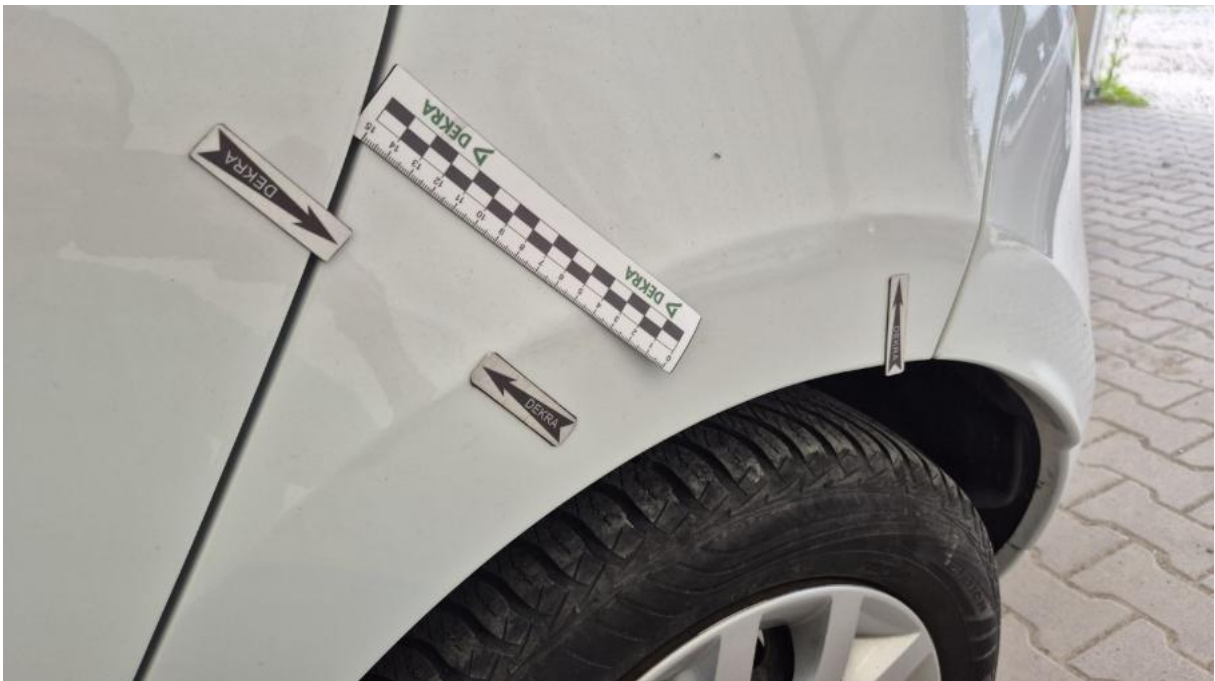
**Fot. 38**

| Poz. | Nazwa pozycji | Opis uszkodzeń | Kwalifik. | Naprawa [rbg] |
|---|---|---|---|---|
| 6 | Błotnik tylny L | wgniecenie/odkształcenie | NA | 0.7 |

Łótnik tylny L / Ściana boczna L - zdjęcie poglądowe 1

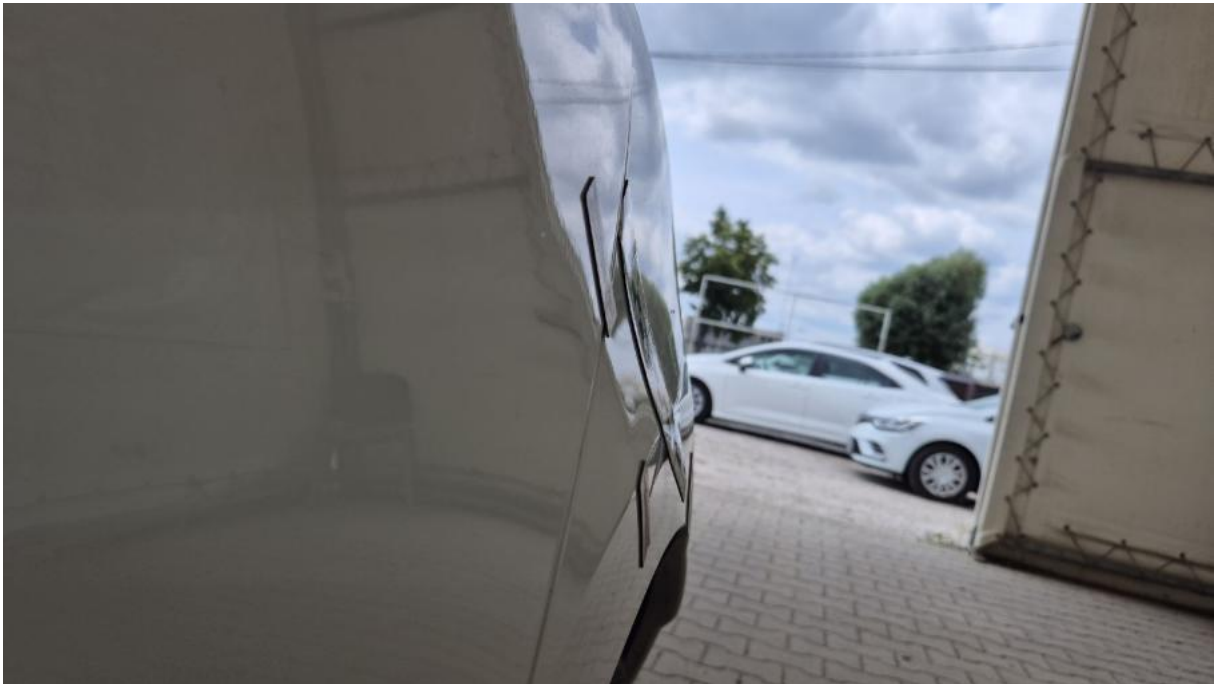
**Fot. 39**

Błotnik tylny L / Ściana boczna L - Wgniecenie/odkształcenie 1

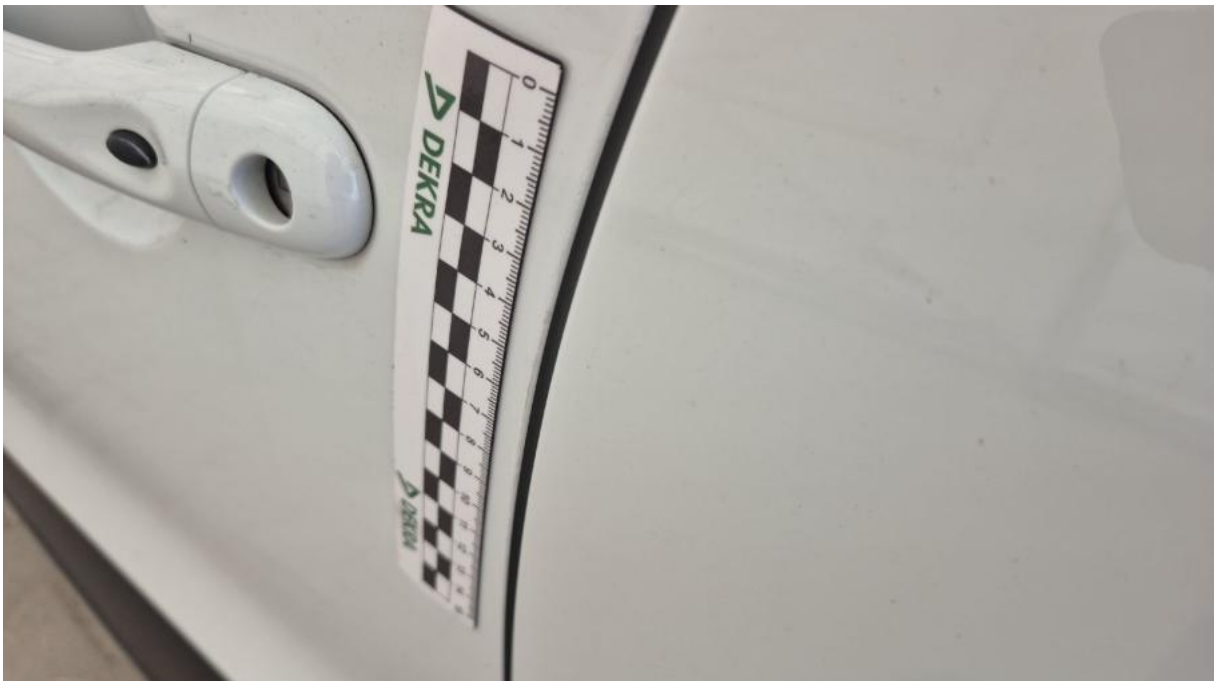
**Fot. 40**

| Poz. | Nazwa pozycji | Opis uszkodzeń | Kwalifik. | Naprawa [rbg] |
|---|---|---|---|---|
| 7 | Drzwi przednie (nieuzbrojone) L | rysa/odprysk, wgniecenie/odkształcenie | | |

Drzwi przed L - Rysa/odprysk 1

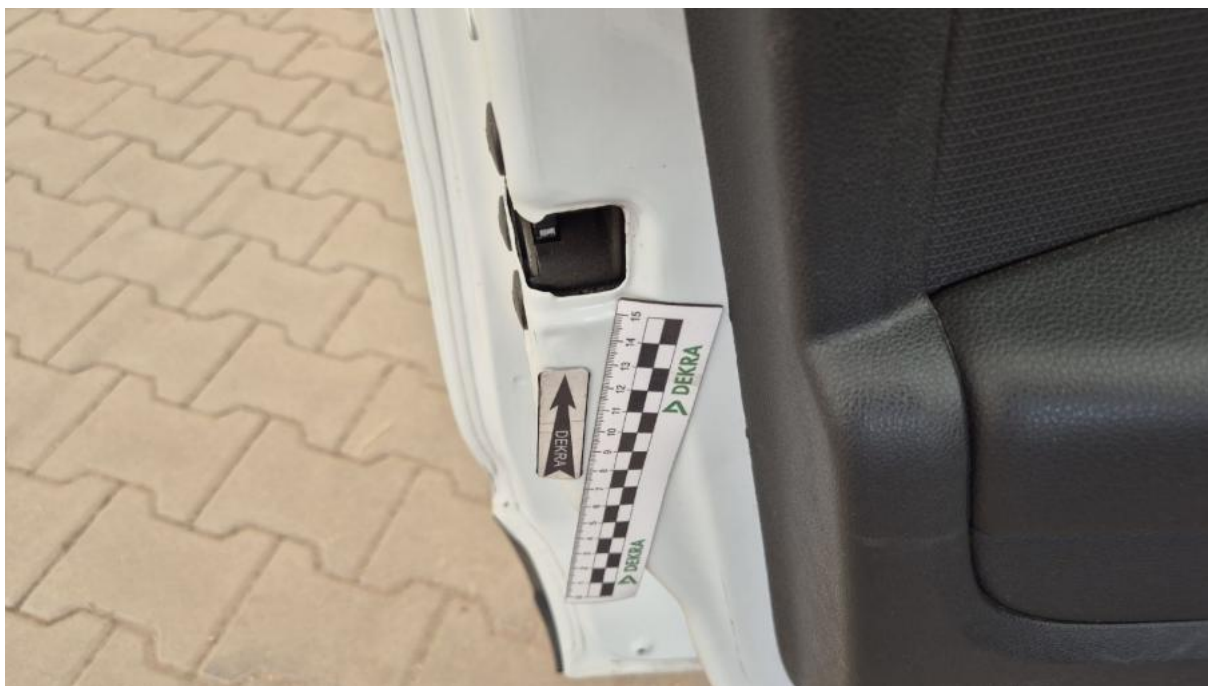
**Fot. 41**

Drzwi przed L - Wgniecenie/odkształcenie 1

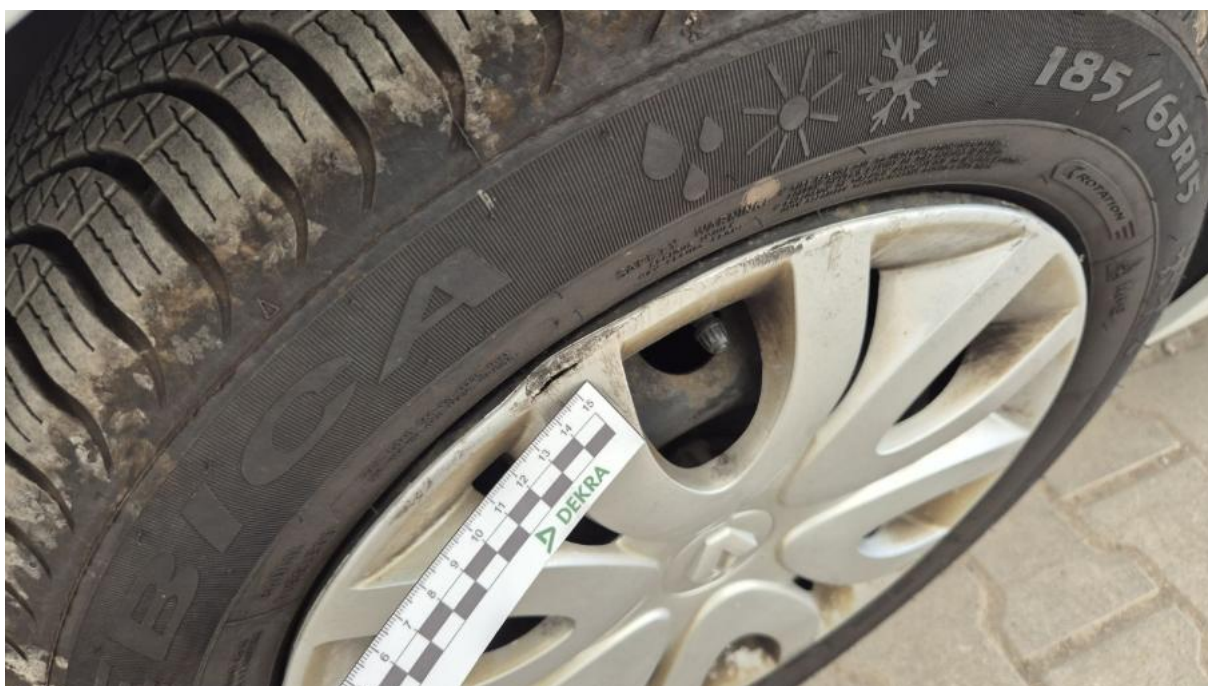
**Fot. 42**

| Poz. | Nazwa pozycji | Opis uszkodzeń | Kwalifik. | Naprawa [rbg] |
|---|---|---|---|---|
| 4 | Kołpak koła przód L | rozerwanie | WY | 0.2 |

Kółko przedni L - Pęknięcie/rozerwanie 1

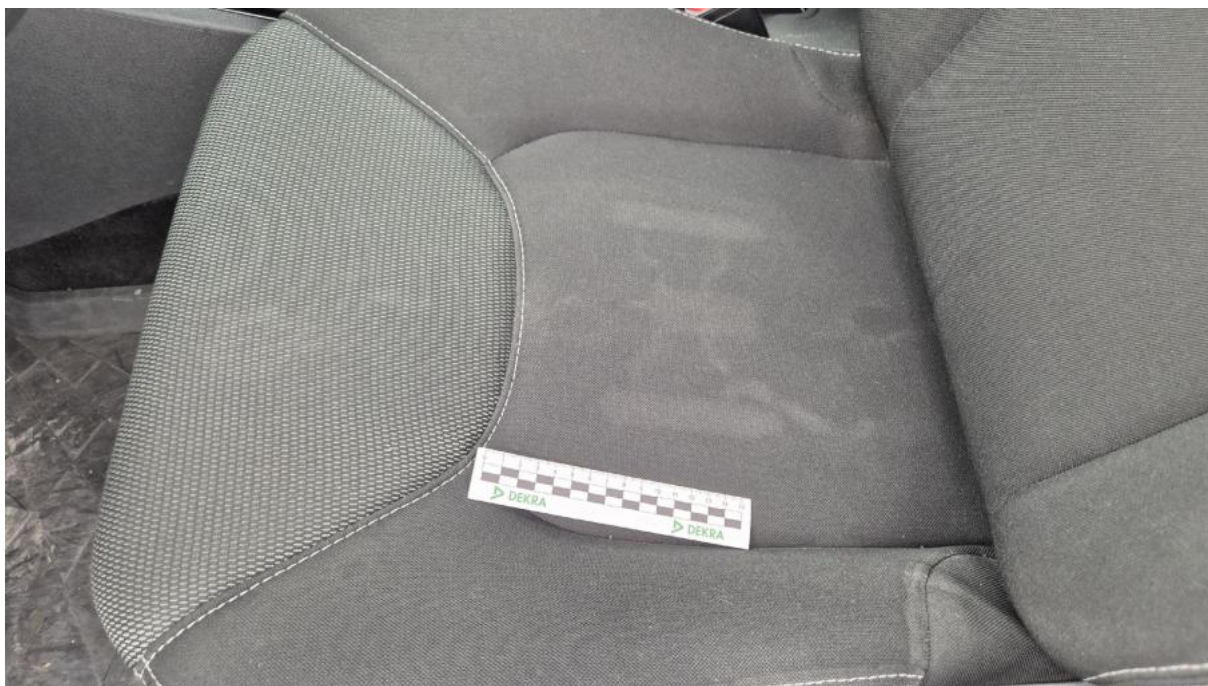
**Fot. 43**

Fotel prz. lew. - Inne 1

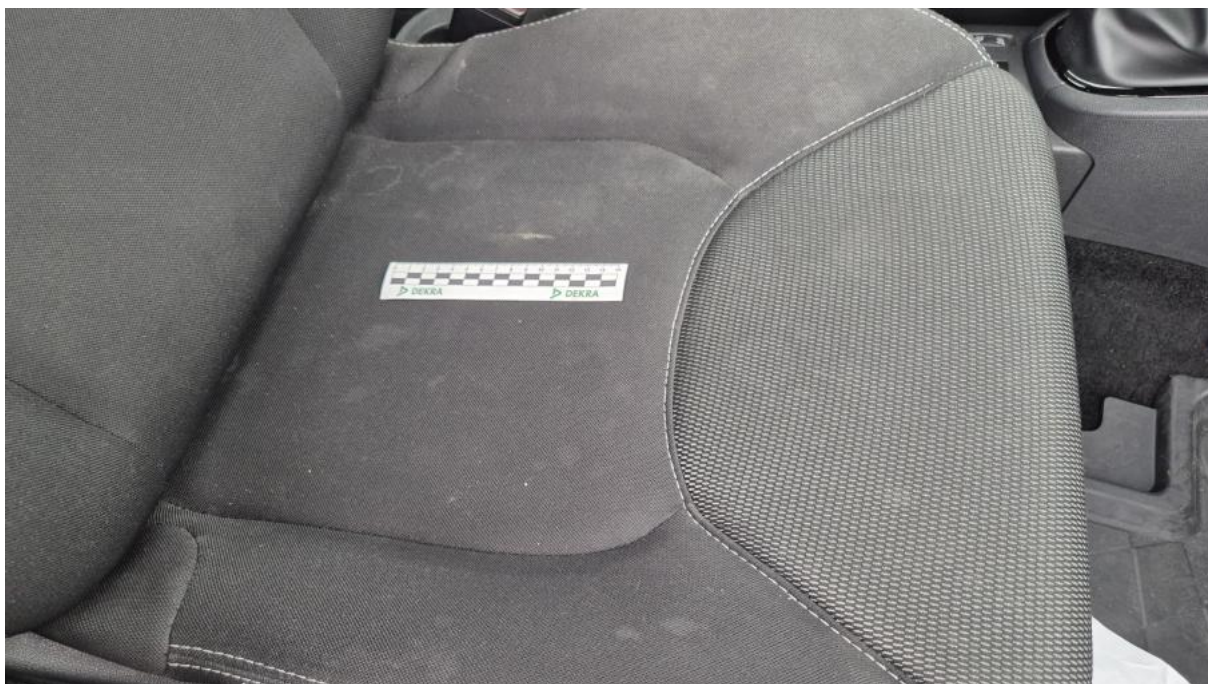
**Fot. 44**

Fotel prz. praw. - Inne 1
