## Raport z oględzin pojazdu

| Numer raportu | 215534/6/25-11401 | Data raportu | 30-06-2025 |

| Marka, model | RENAULT Clio IV 16-20 |
| Numer rejestracyjny | WD9901M |

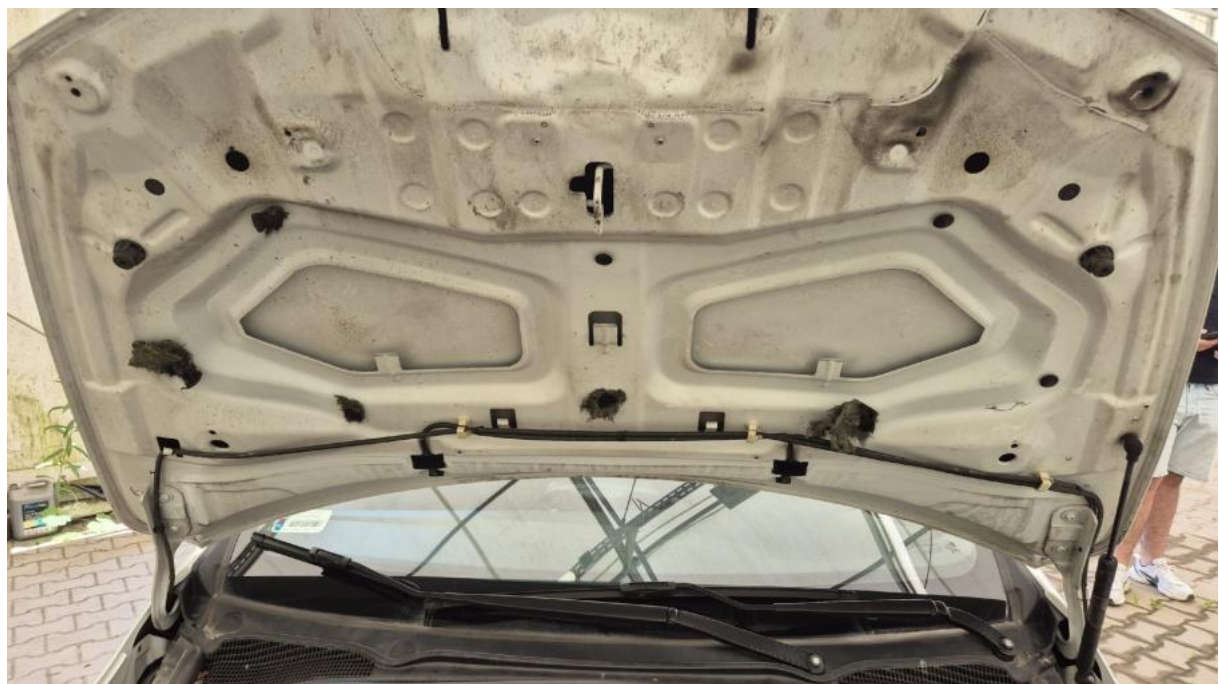
| Poz. | Nazwa pozycji | Opis uszkodzeń | Kwalifik. | Naprawa [rbg] |
|---|---|---|---|---|
| 1 | Wykładzina tłumiąca pokrywę przedniej | brak | WY | 0.2 |

**Fot. 32**  
Wykładzina pokrywy komory silnika - Inne 1

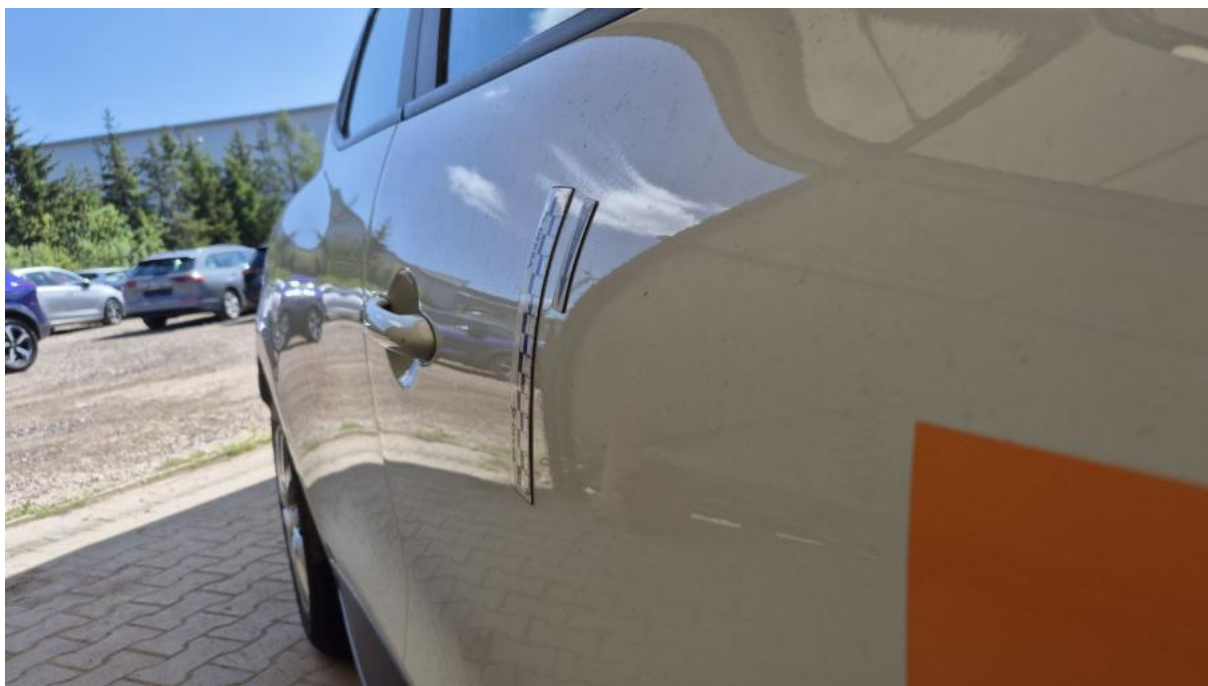
| 6 | Drzwi przednie (nieuzbrojone) R | wgniecenie/odkształcenie | | |

Drzwi przednie P - Wgniecenie/odkształcenie 1

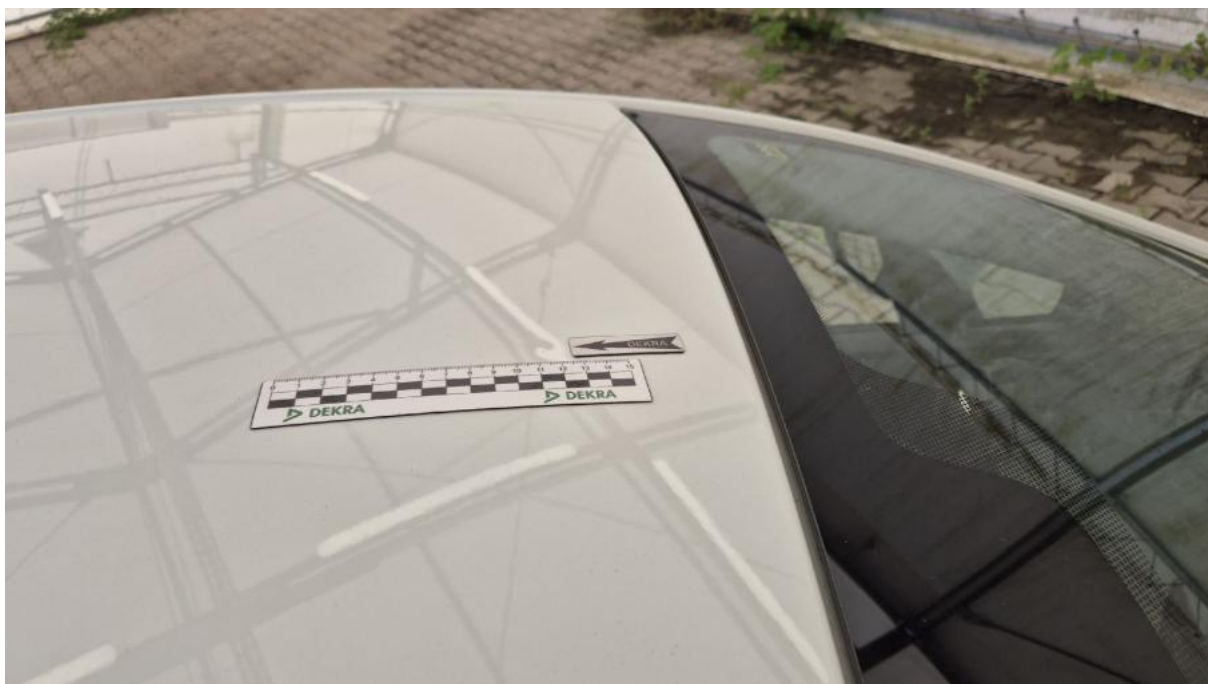
| Poz. | Nazwa pozycji | Opis uszkodzeń | Kwalifik. | Naprawa [rbg] |
|---|---|---|---|---|
| 4 | Dach | wgniecenie/odkształcenie | | |

Dach - Wgniecenie/odkształcenie 1

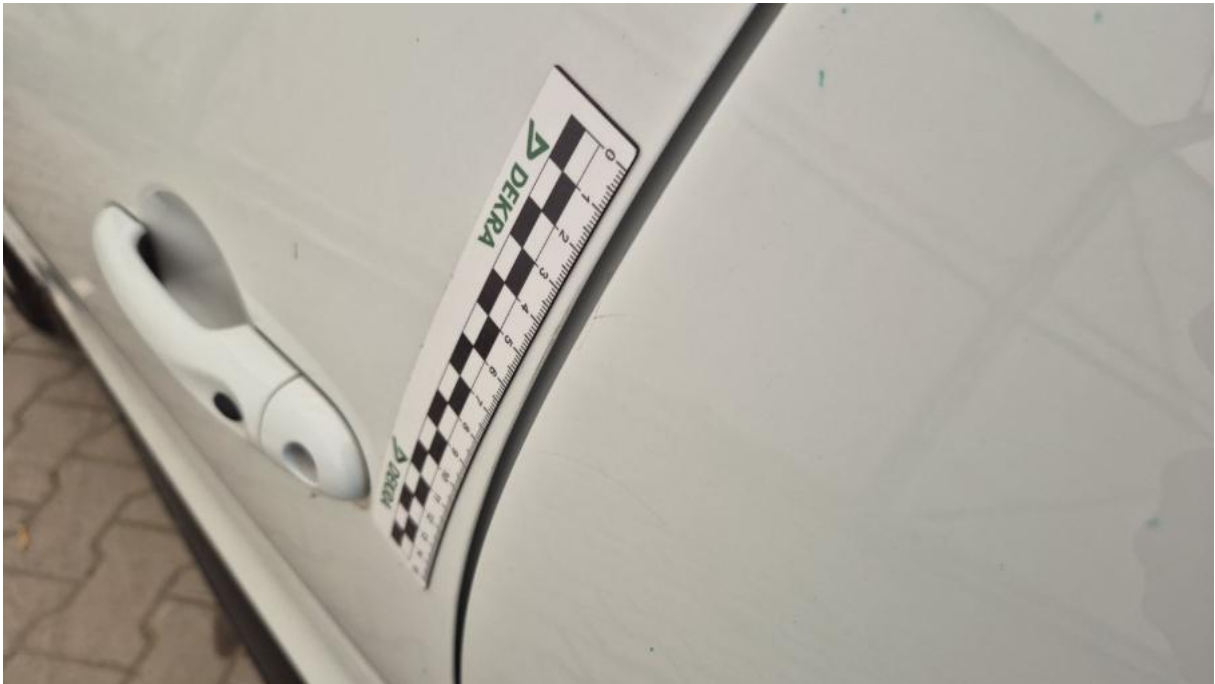
| Poz. | Nazwa pozycji | Opis uszkodzeń | Kwalifik. | Naprawa [rbg] |
|---|---|---|---|---|
| 5 | Drzwi przednie (nieuzbrojone) L | rysa/odprysk, zabrudzenie | | |

Drzwi przed L - Rysa/odprysk 1

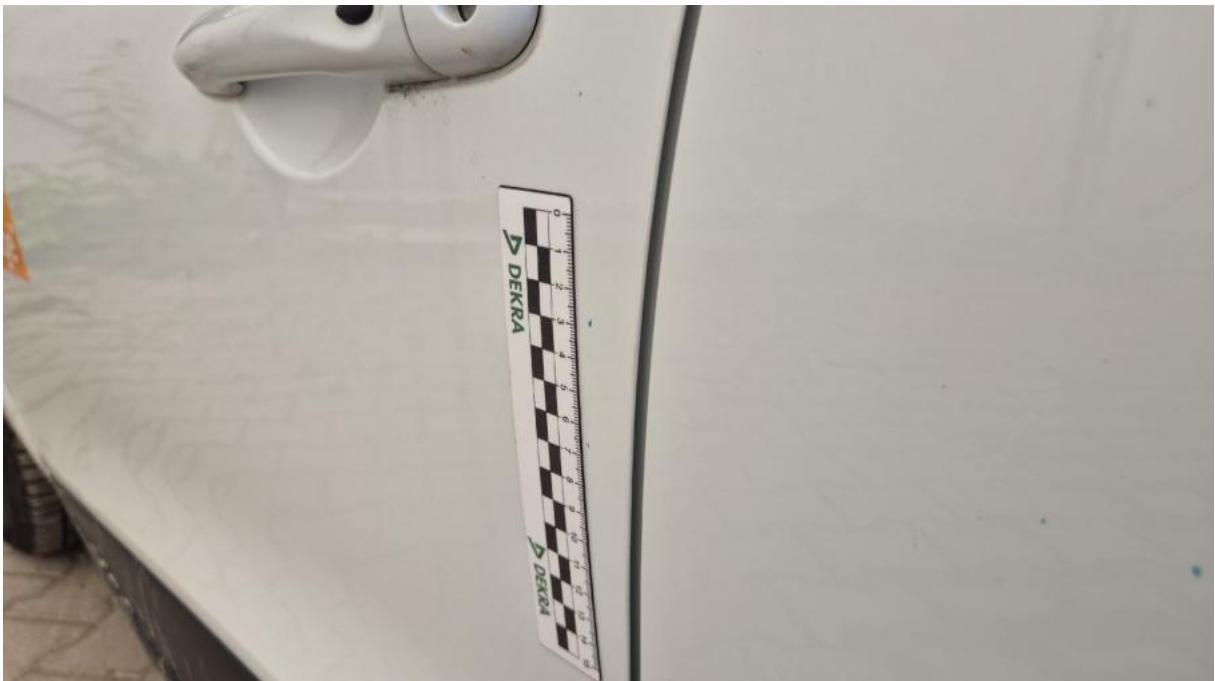
Drzwi przed L - Inne 1

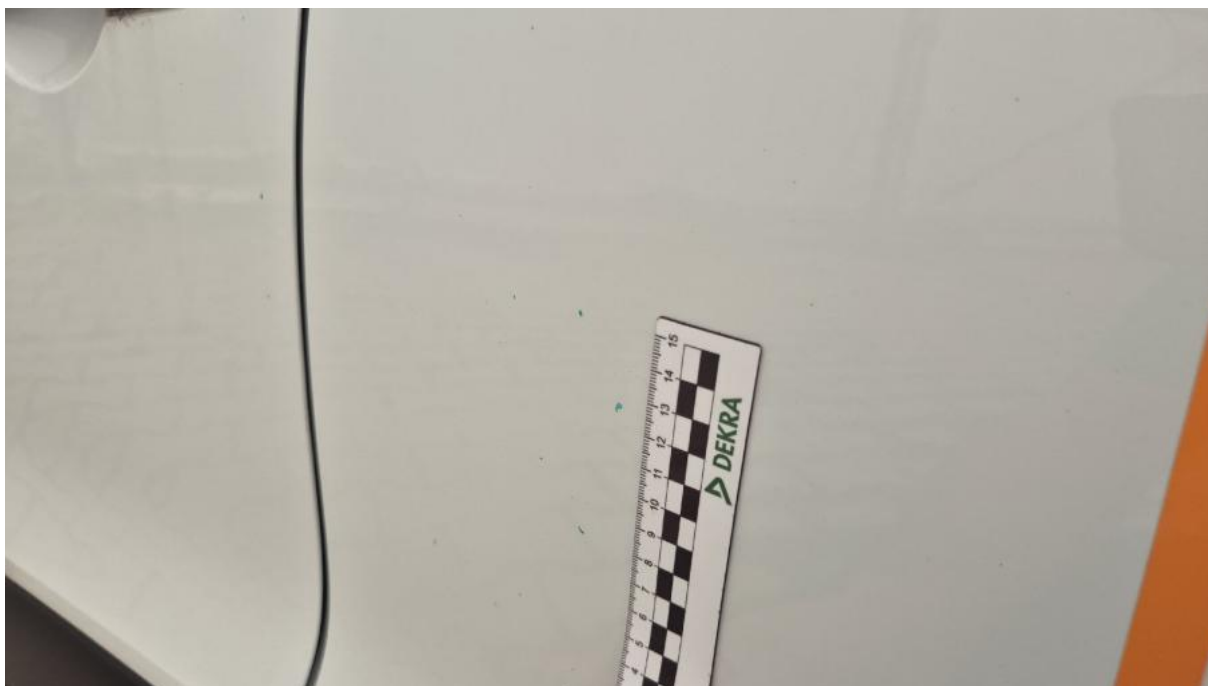
| 7 | Drzwi tylne (nieuzbrojone) L | zabrudzenie | | |

Drzwi tylne L - Inne 1

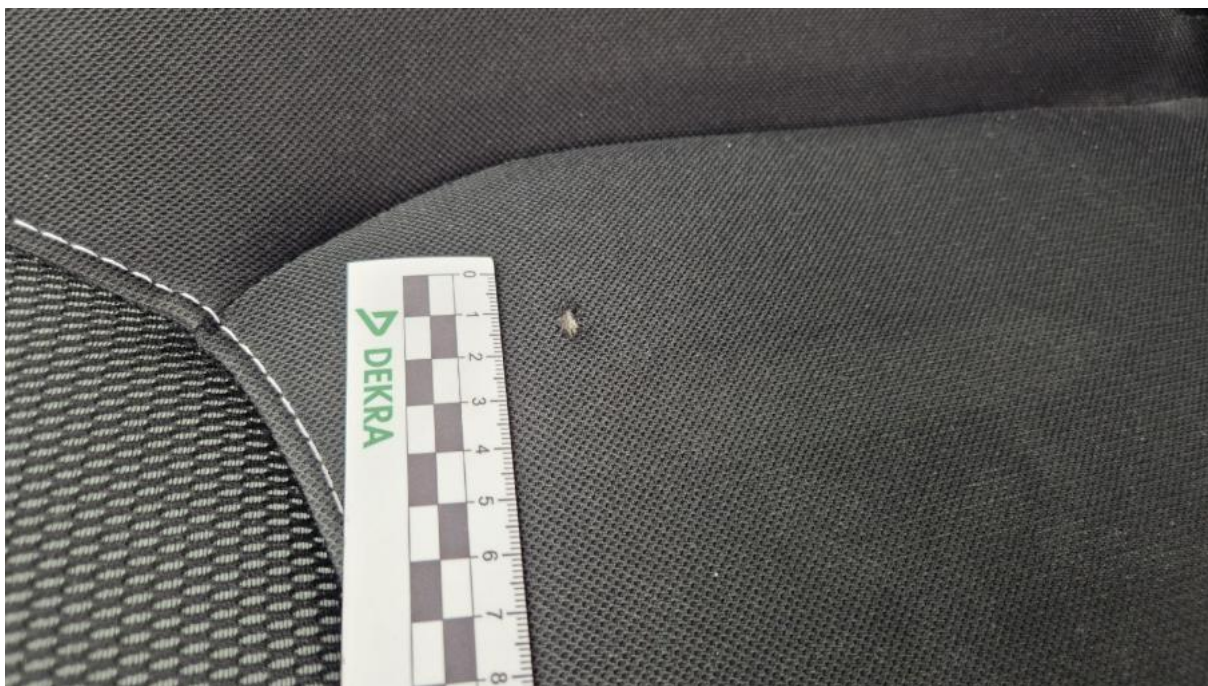
| Poz. | Nazwa pozycji | Opis uszkodzeń | Kwalifik. | Naprawa [rbg] |
|---|---|---|---|---|
| 3 | Tapicerka siedziska 1.rząd L | przepalenie | WY | 0.9 |

Fotel prz. lew. - Pęknięcie/rozerwanie 1

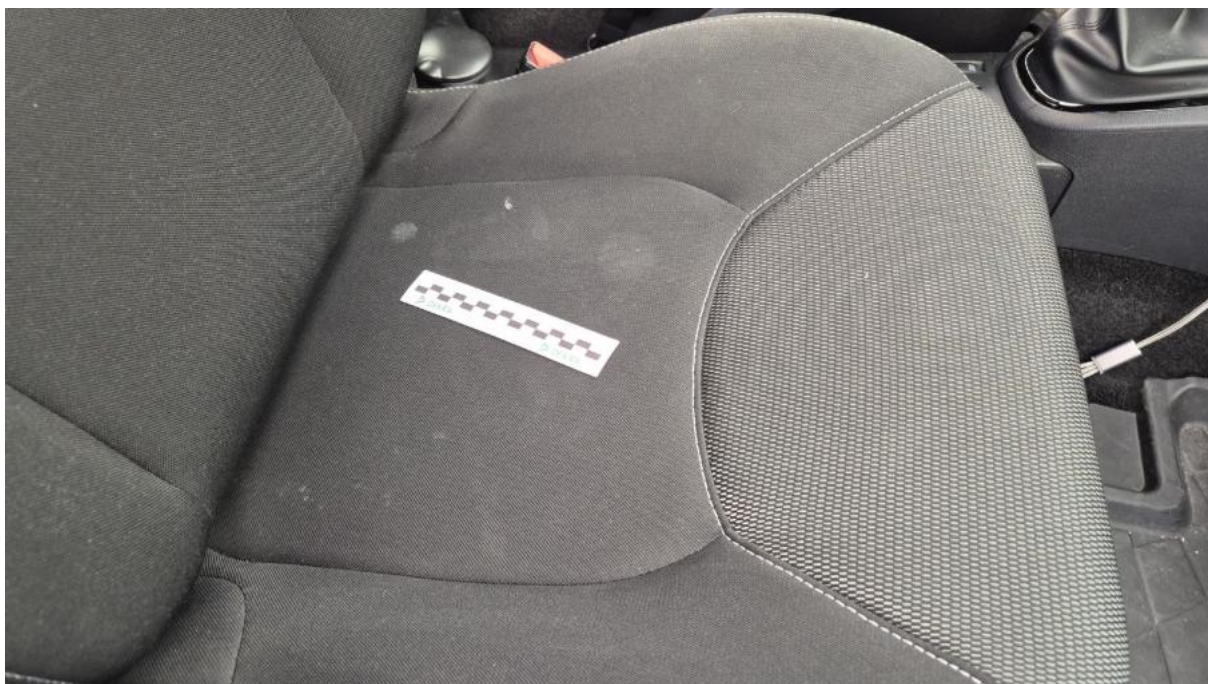
Fotel prz. praw. - Inne 1
