6FPPXXMJ2PNJ09799

Angaben zum Fahrzeug

Zustandsbericht

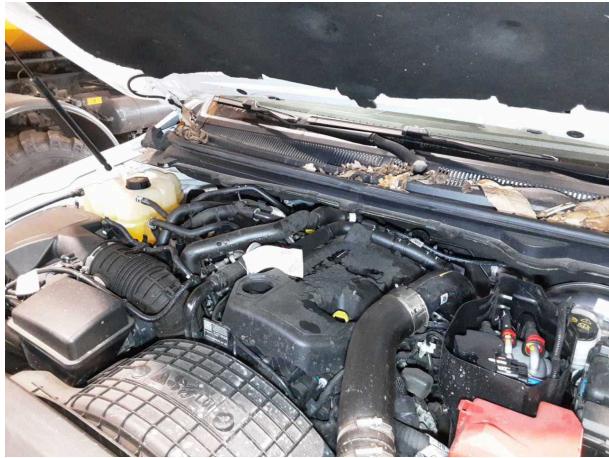
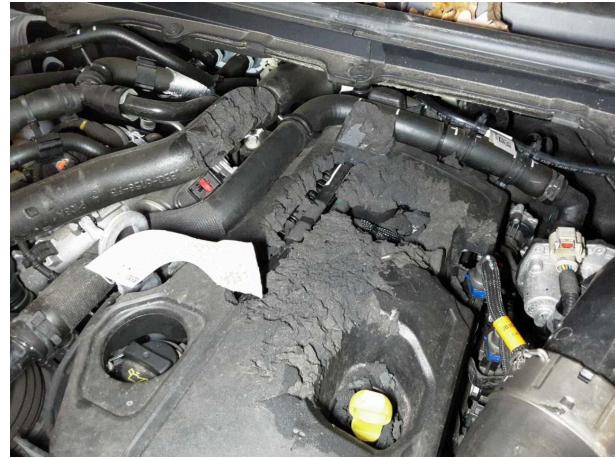
Beschädigung #1: Motor: Motor - Marderschaden - erneuern

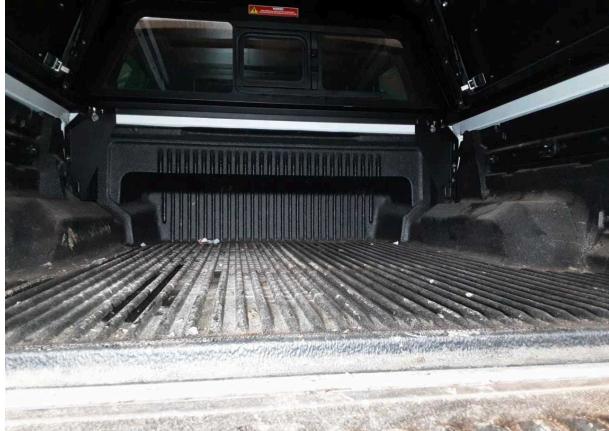
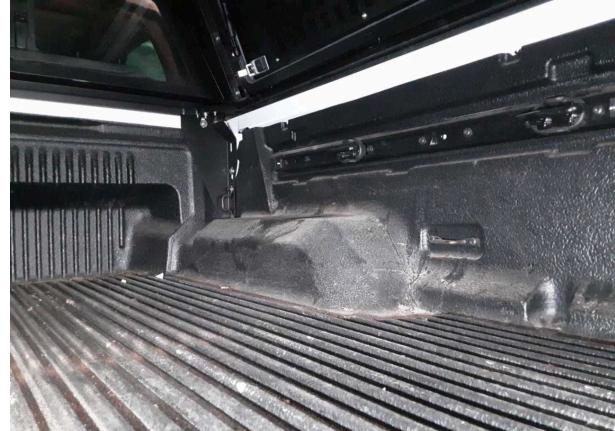
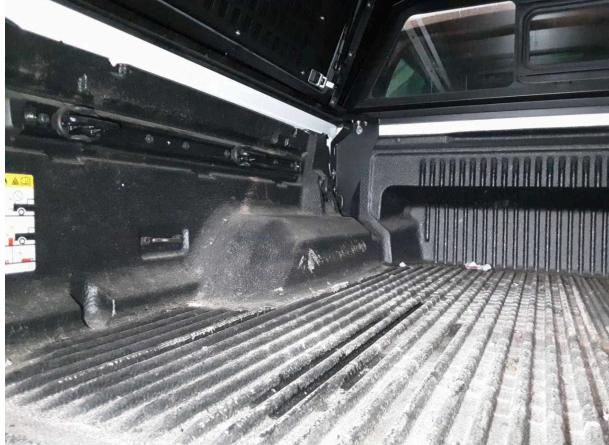
Beschädigung #2: Interieur: Laderaumboden - verschlissen - Wertminderung

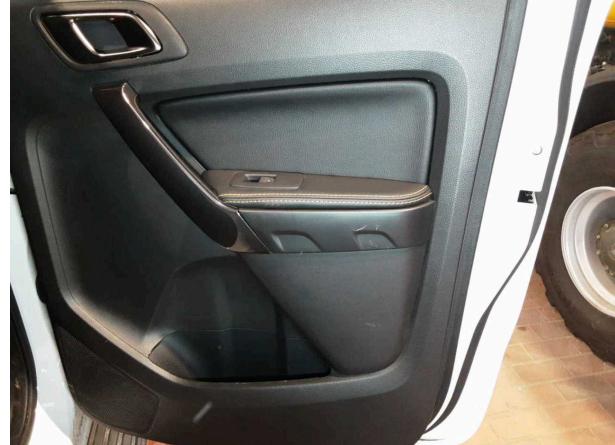
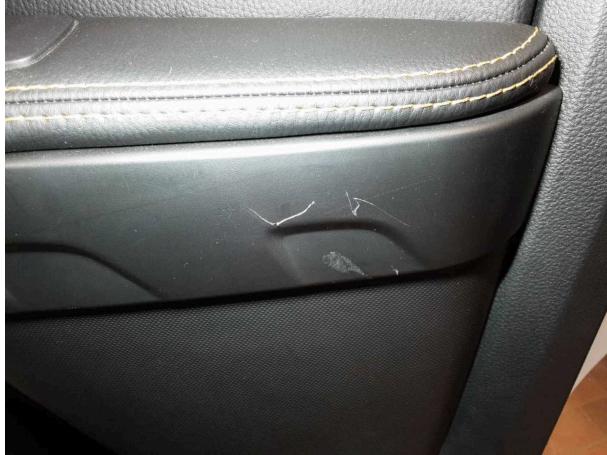
Beschädigung #3: Verkleidungen/Abdeckungen: Türverkleidung hinten rechts - Kratzer - Wertminderung

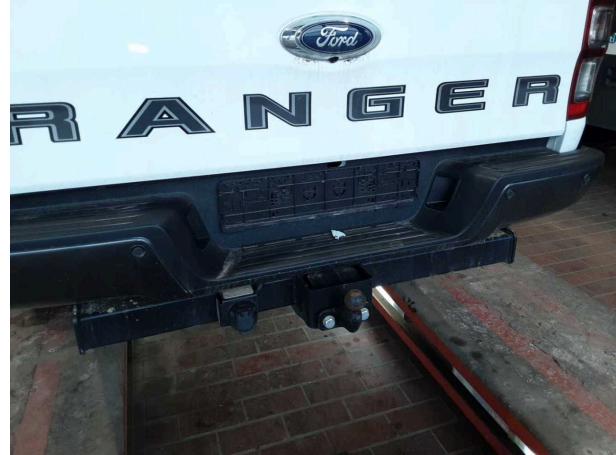
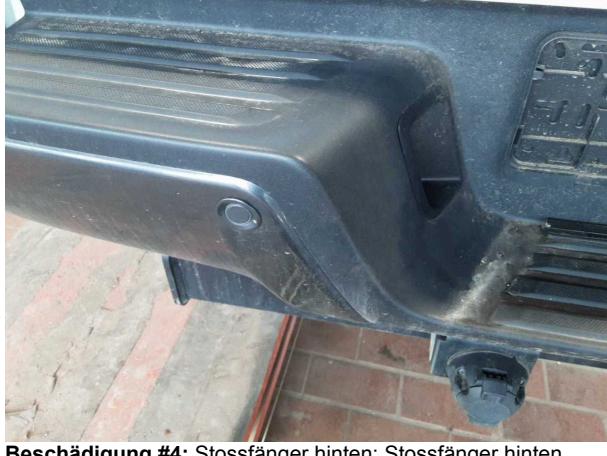
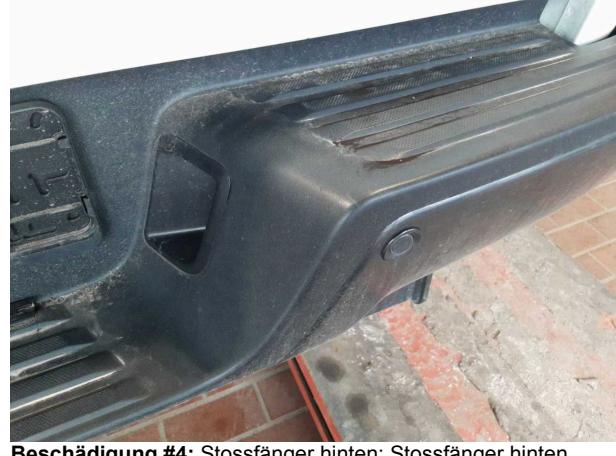
Beschädigung #4: Stoßfänger hinten: Stoßfänger hinten (unlackiert) - Kratzer - Wertminderung

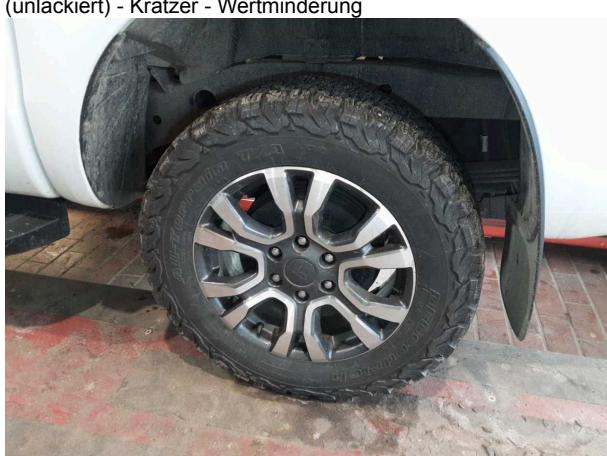
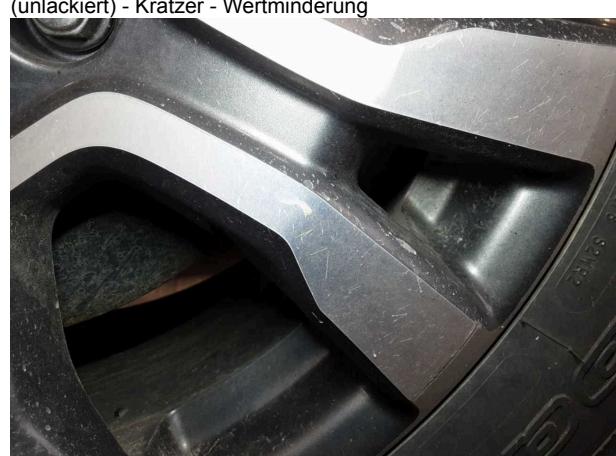
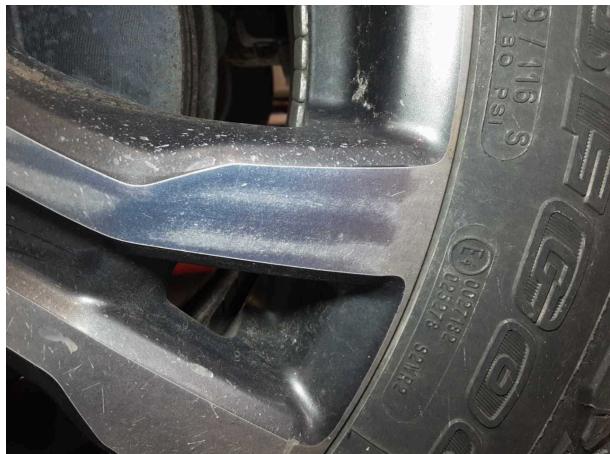
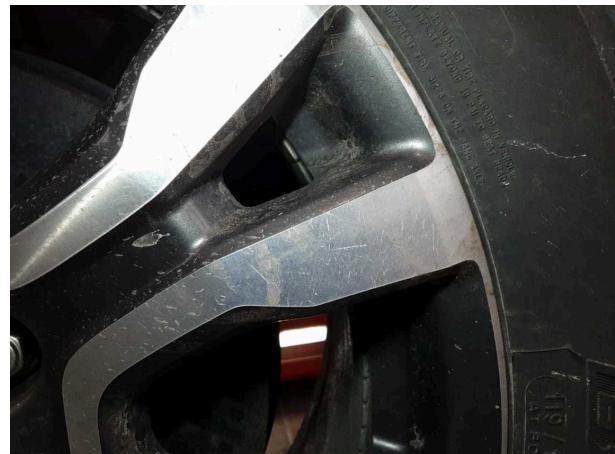
Beschädigung #5: Rad/Reifen: Leichtmetallfelge hinten links - Kratzer - Wertminderung

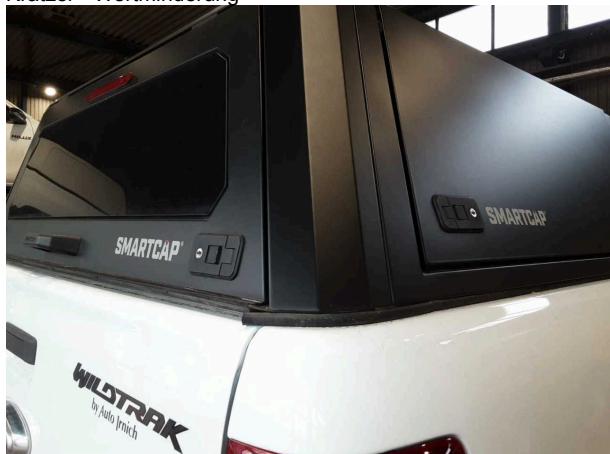
Beschädigung #8: Ausrüstung: sonstige Schlüssel (Aufbau) - fehlt - erneuern
