## Raport z oględzin pojazdu

| Numer raportu | 412290/11/25-9571 | Data raportu | 04-11-2025 |

| Marka, model | HYUNDAI i20 18-20 |
| Numer rejestracyjny | KR9GW31 |

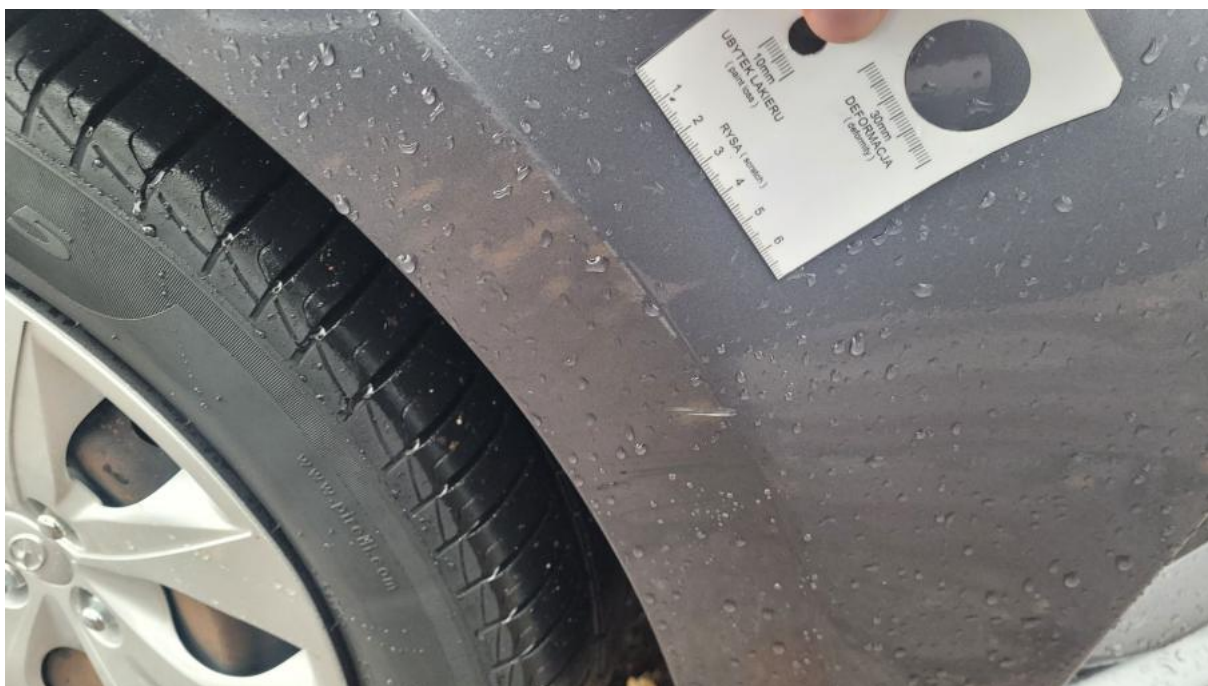
**Fot. 33**

| Poz. | Nazwa pozycji | Opis uszkodzeń | Kwalifik. | Naprawa [rbg] |
|---|---|---|---|---|
| 1 | Okładzina zderzaka przedniego | rysa/odprysk | NA | 2 |

Zderzak - Rysa/odprysk 1

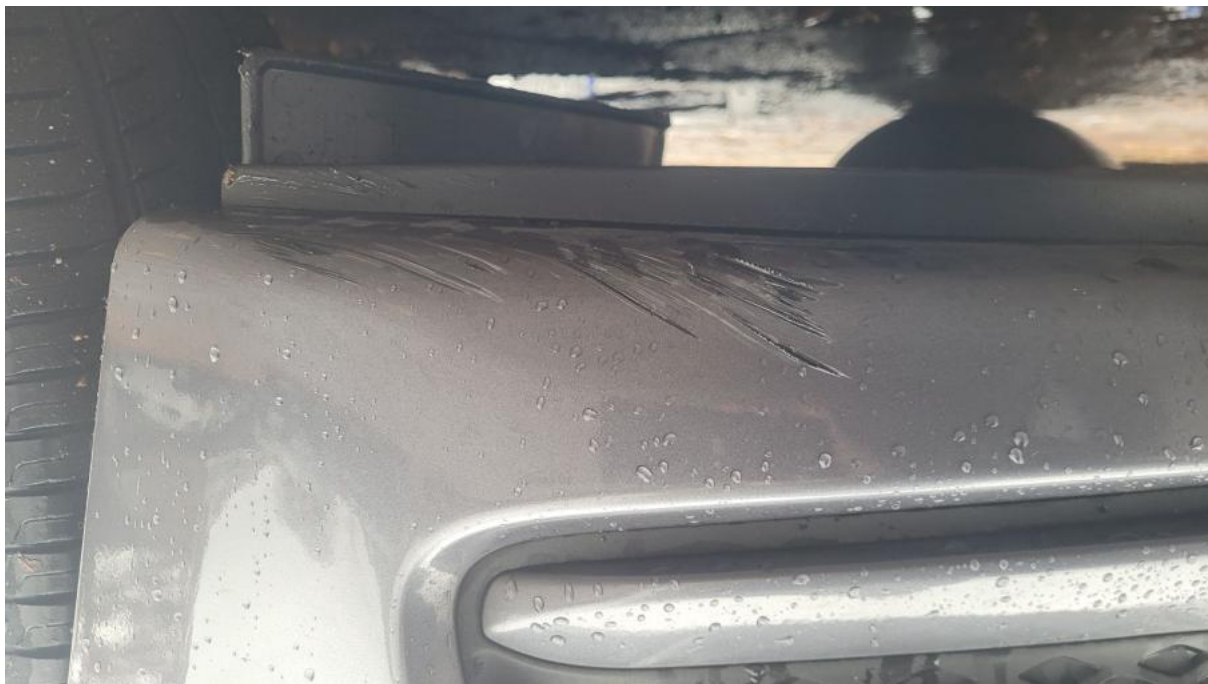
**Fot. 34**

Zderzak - Rysa/odprysk 2

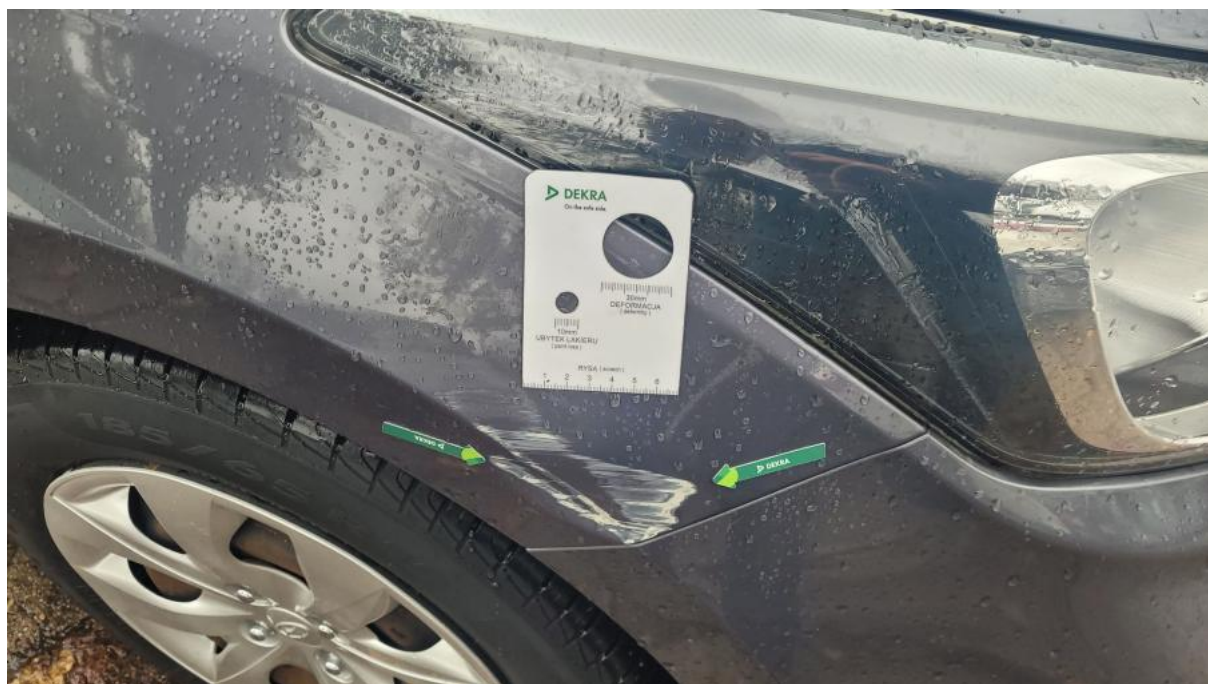
**Fot. 35**

| Poz. | Nazwa pozycji | Opis uszkodzeń | Kwalifik. | Naprawa [rbg] |
|---|---|---|---|---|
| 3 | Błotnik przedni R | wgniecenie/odkształcenie | NA | 2 |

Błotnik przedni P - Wgniecenie/odkształcenie 1

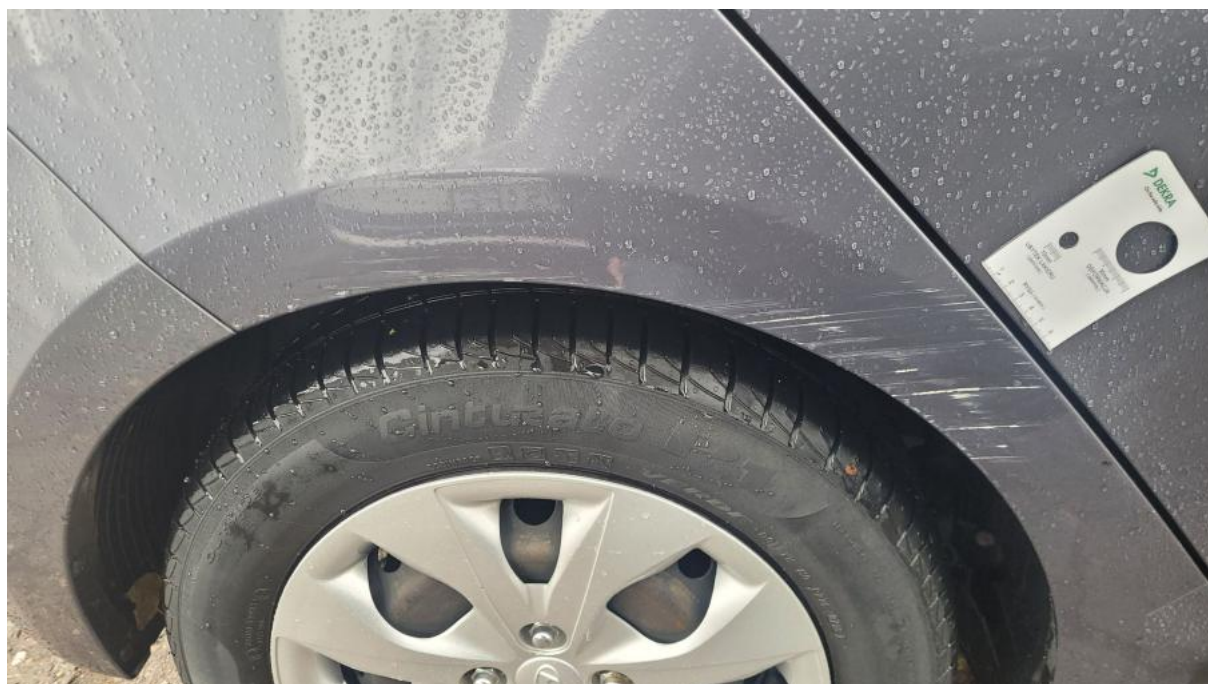
**Fot. 36**

| Poz. | Nazwa pozycji | Opis uszkodzeń | Kwalifik. | Naprawa [rbg] |
|---|---|---|---|---|
| 7 | Błotnik tylny R | rysa/odprysk | NA | 2 |

Błotnik tylny P / Ściana boczna P - Rysa/odprysk 1

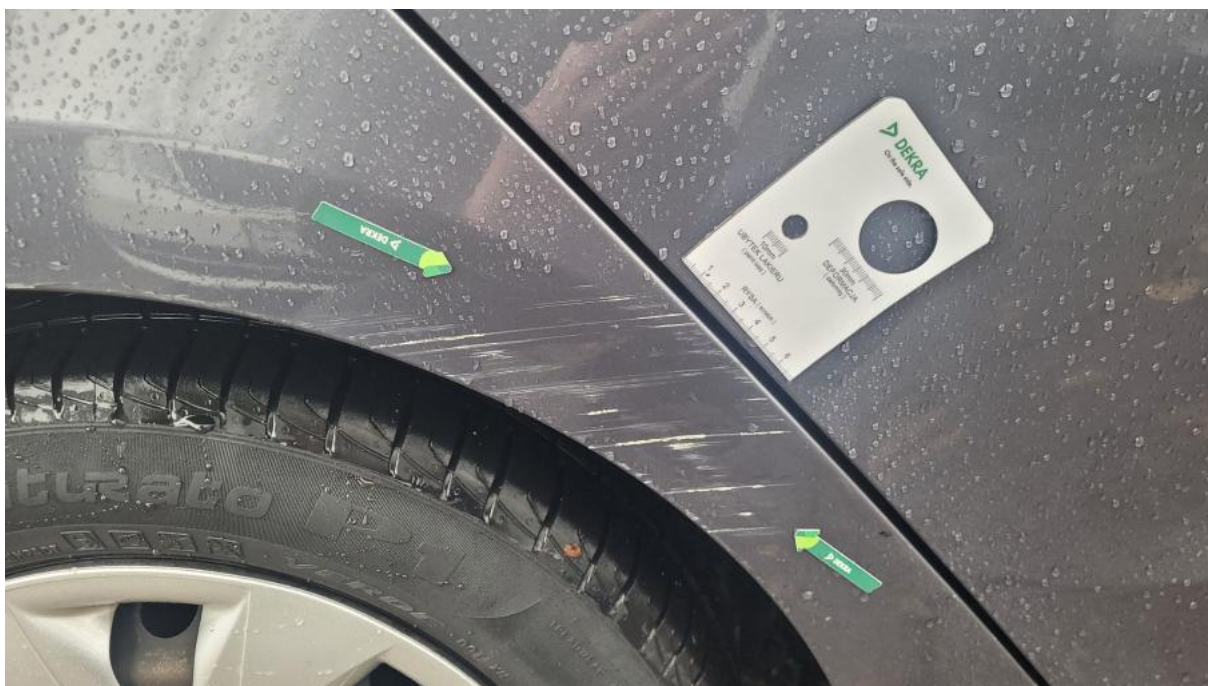
**Fot. 37**

Błotnik tylny P / Ściana boczna P - Wgniecenie/odkształcenie 1

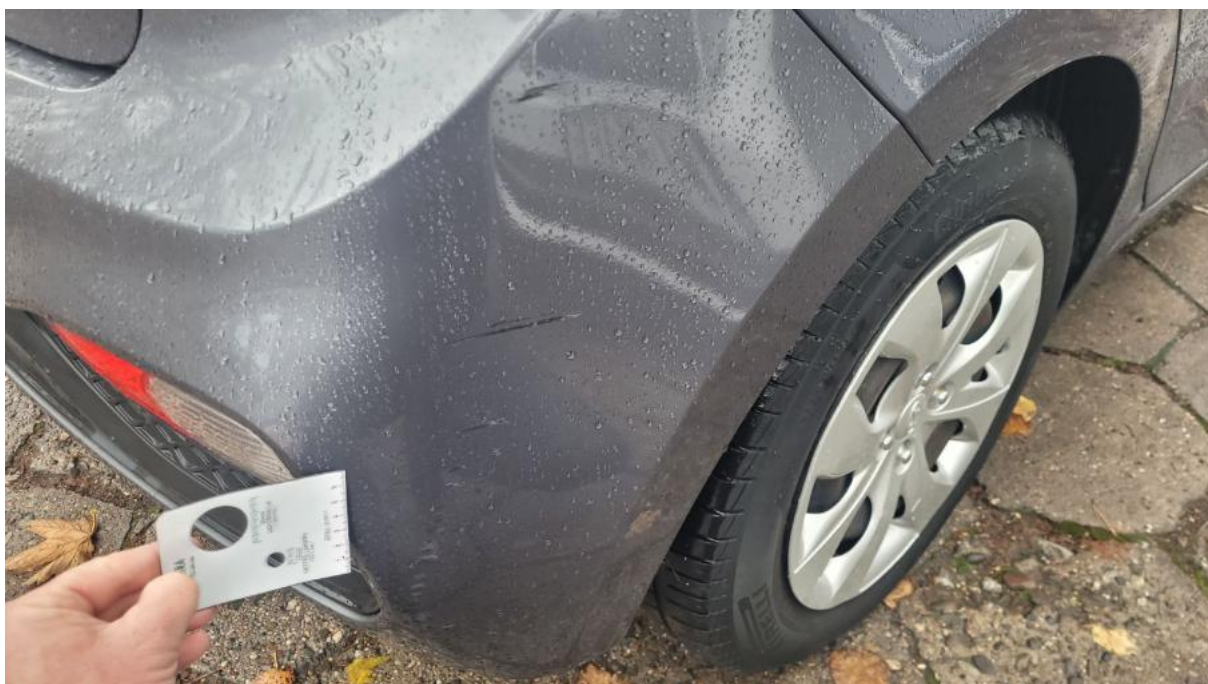
**Fot. 38**

| Poz. | Nazwa pozycji | Opis uszkodzeń | Kwalifik. | Naprawa [rbg] |
|---|---|---|---|---|
| 5 | Zderzak kompletny | rysa/odprysk | NA | 2 |

Zderzak tylny - Rysa/odprysk 1

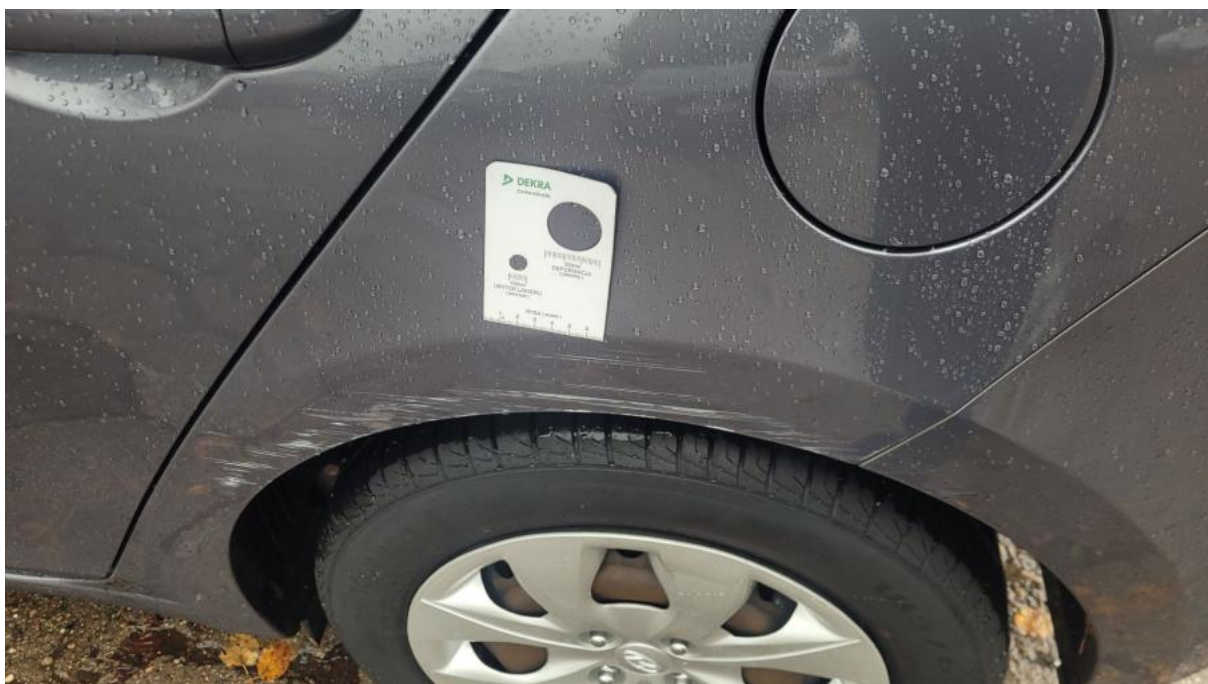
**Fot. 40**

| Poz. | Nazwa pozycji | Opis uszkodzeń | Kwalifik. | Naprawa [rbg] |
|---|---|---|---|---|
| 6 | Błotnik tylny L | rysa/odprysk | NA | 2,5 |

Błotnik tylny L / Ściana boczna L - Rysa/odprysk 1

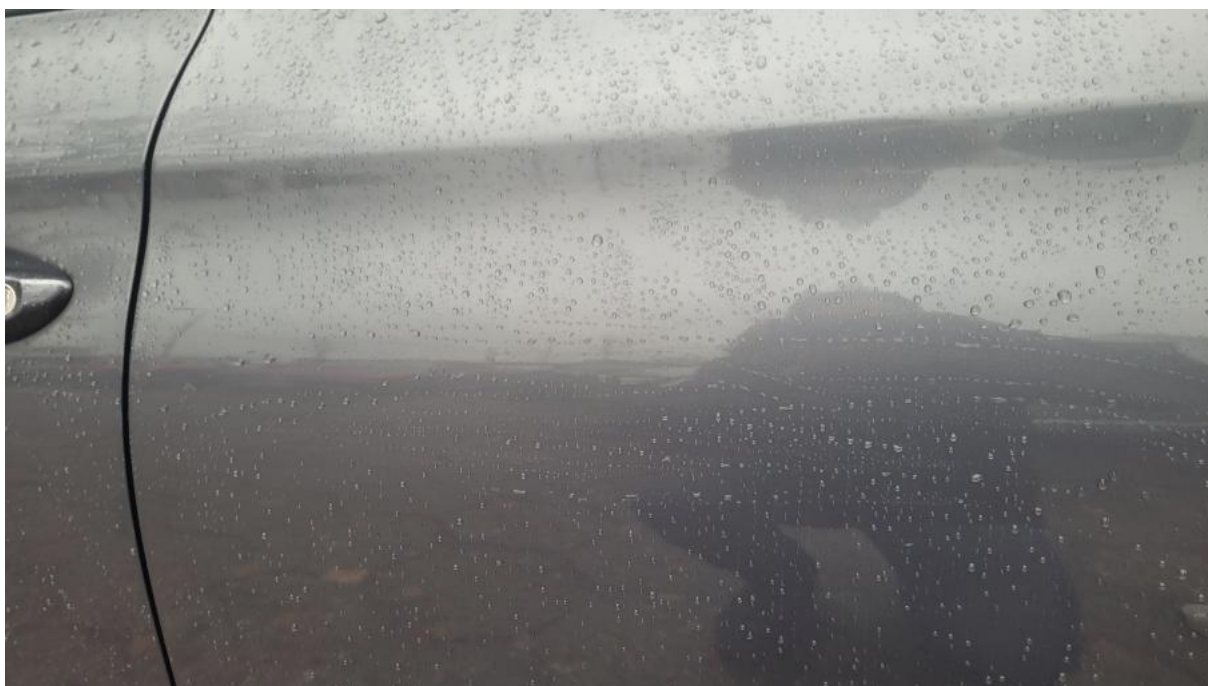
**Fot. 41**

| Poz. | Nazwa pozycji | Opis uszkodzeń | Kwalifik. | Naprawa [rbg] |
|---|---|---|---|---|
| 4 | Drzwi tylne (nieuzbrojone) L | rysa/odprysk | NA | |

Drzwi tylne L - Rysa/odprysk 1

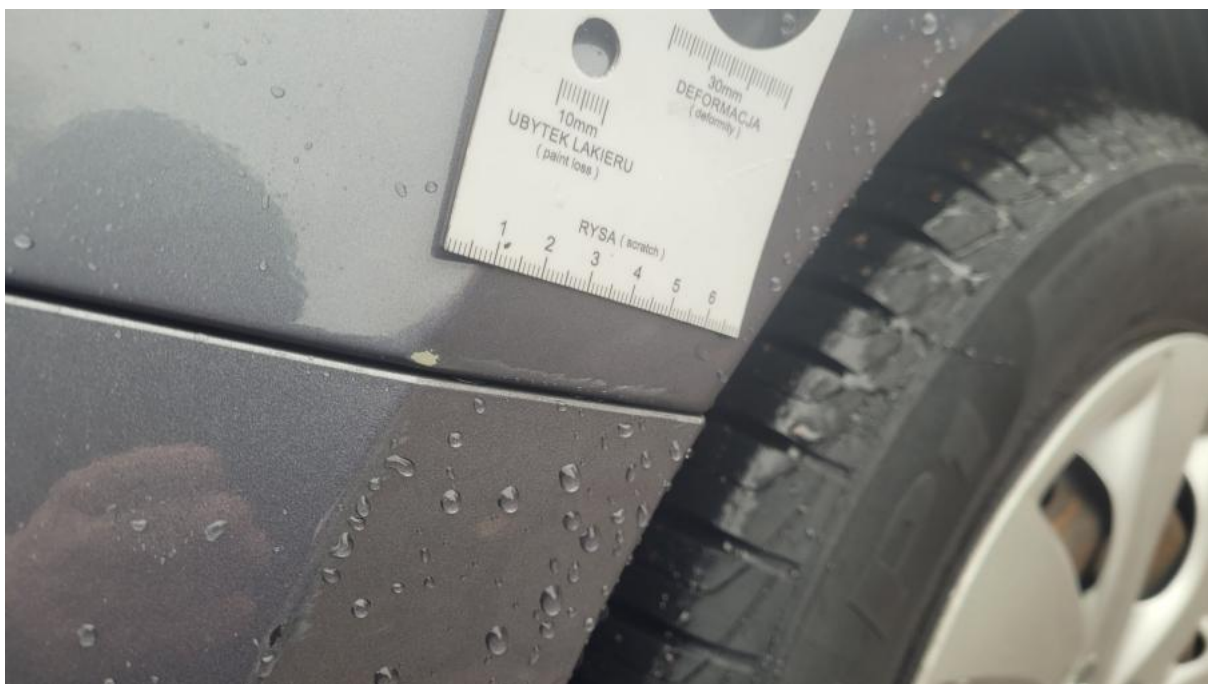
**Fot. 42**

| Poz. | Nazwa pozycji | Opis uszkodzeń | Kwalifik. | Naprawa [rbg] |
|---|---|---|---|---|
| 2 | Błotnik przedni L | rysa/odprysk | NA | 1,5 |

Łotnik przedni L - Rysa/odprysk 1

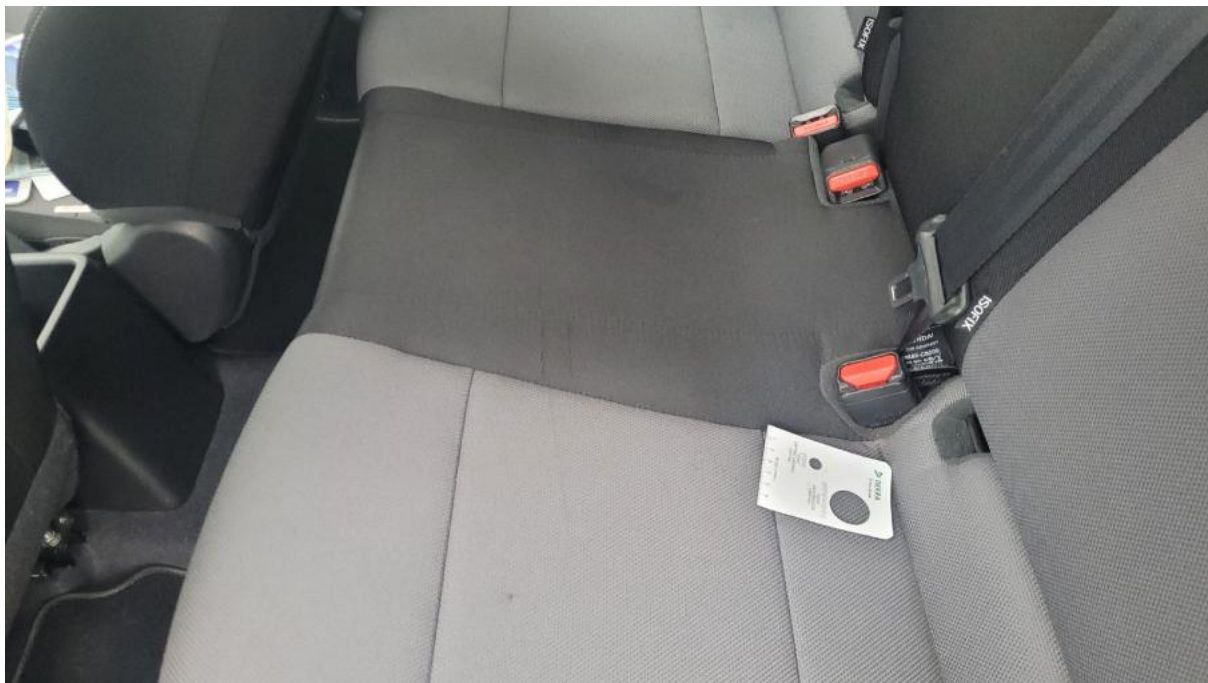
**Fot. 43**

| Poz. | Nazwa pozycji | Opis uszkodzeń | Kwalifik. | Naprawa [rbg] |
|---|---|---|---|---|
| 8 | Tapicerka siedzenia 2.rząd | rysa/odprysk | | |

Kanapa tyl. - Rysa/odprysk 1
