## Raport z oględzin pojazdu

| Numer raportu | 217436/12/25-11401 | Data raportu | 11-12-2025 |

| Marka, model | FORD Mondeo Hatchback 19-21 |
| Numer rejestracyjny | KR9WP10 |

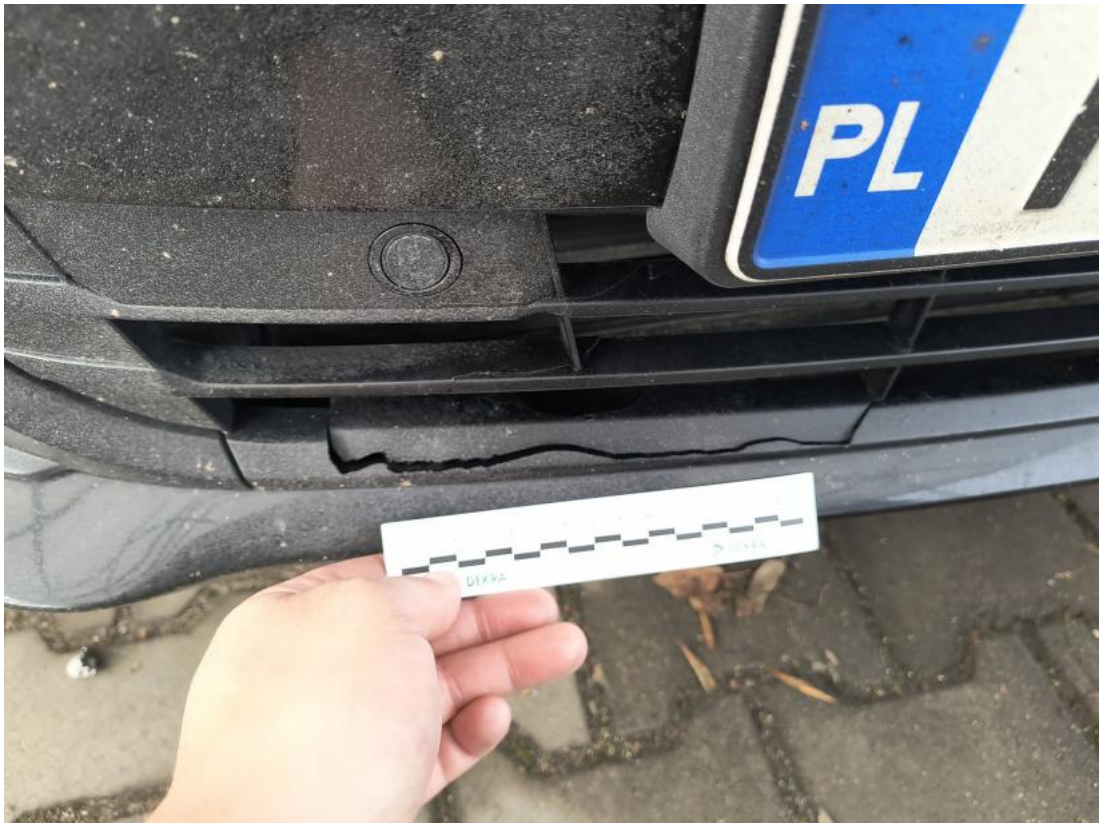
**Fot. 39**

| Poz. | Nazwa pozycji | Opis uszkodzeń | Kwalifik. | Naprawa [rbg] |
|---|---|---|---|---|
| 1 | Krata wlotu powietrza, dolna | połamana(y) | WY | 1 |

Zderzak - Pęknięcie/rozerwanie 1

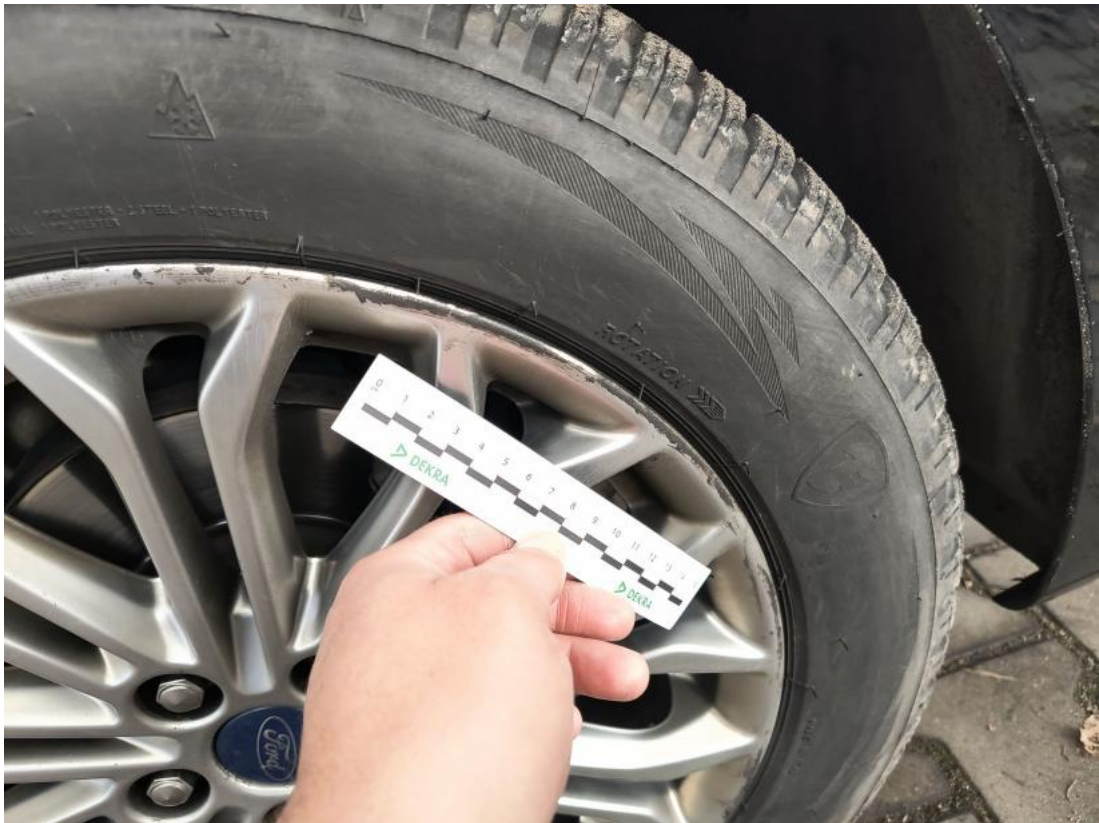
**Fot. 41**

| Poz. | Nazwa pozycji | Opis uszkodzeń | Kwalifik. | Naprawa [rbg] |
|---|---|---|---|---|
| 9 | Felgi alu | rysa/odprysk, zabrudzenie | | |

Felga aluminiowa przednia P - Rysa/odprysk 1

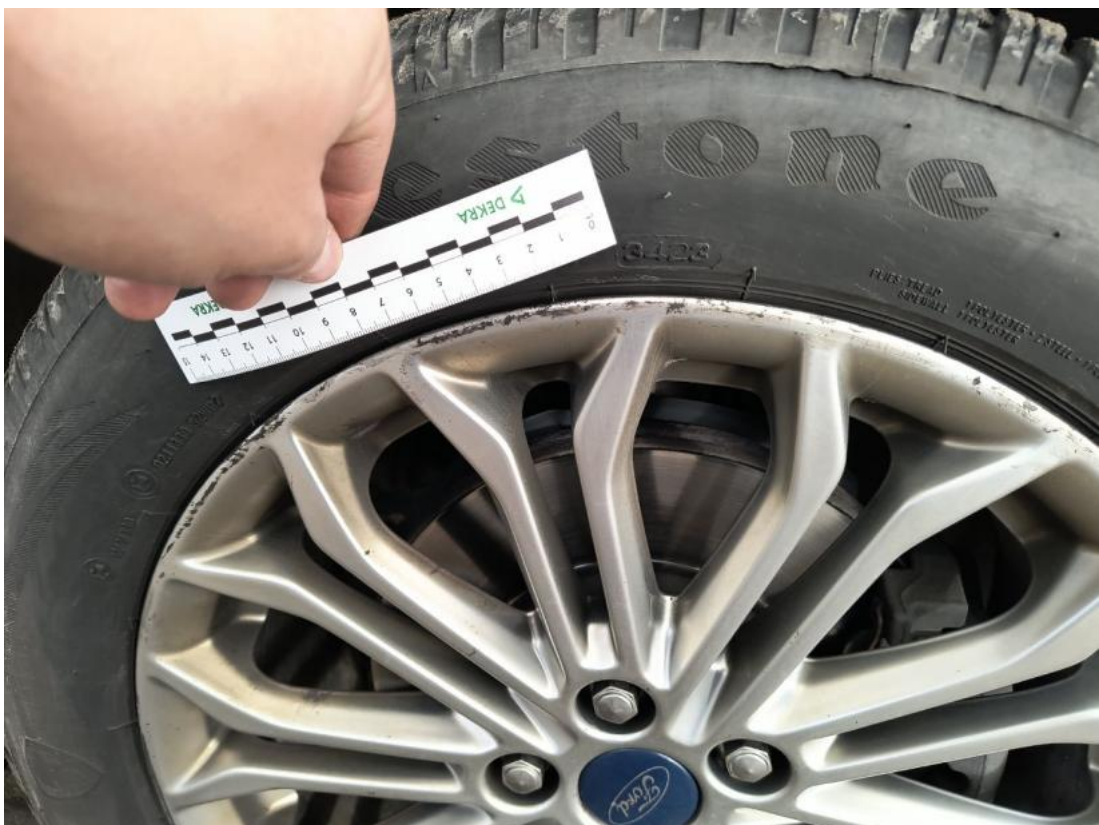
**Fot. 42**

Felga aluminiowa przednia P - Rysa/odprysk 2

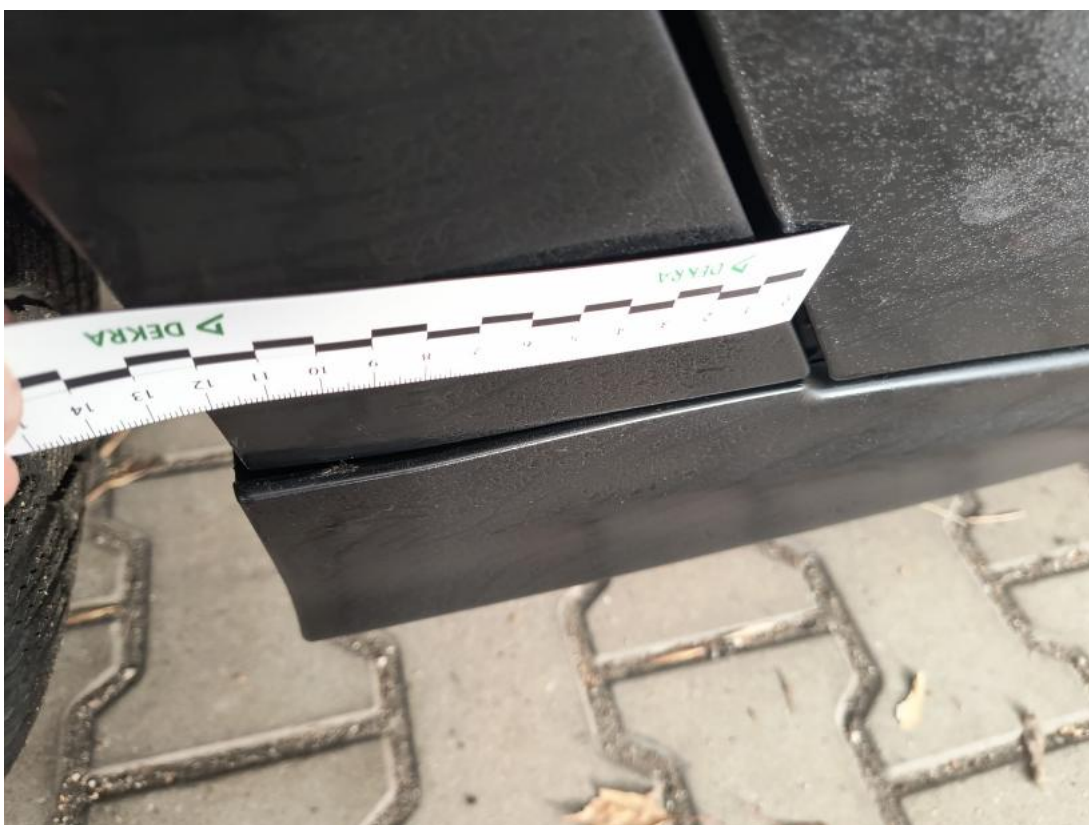
**Fot. 44**

| Poz. | Nazwa pozycji | Opis uszkodzeń | Kwalifik. | Naprawa [rbg] |
|---|---|---|---|---|
| 4 | Nakładka progu zewn. R | niewłaściwe pasowanie | NA | 0.3 |

Próg P - Wgniecenie/odkształcenie 1

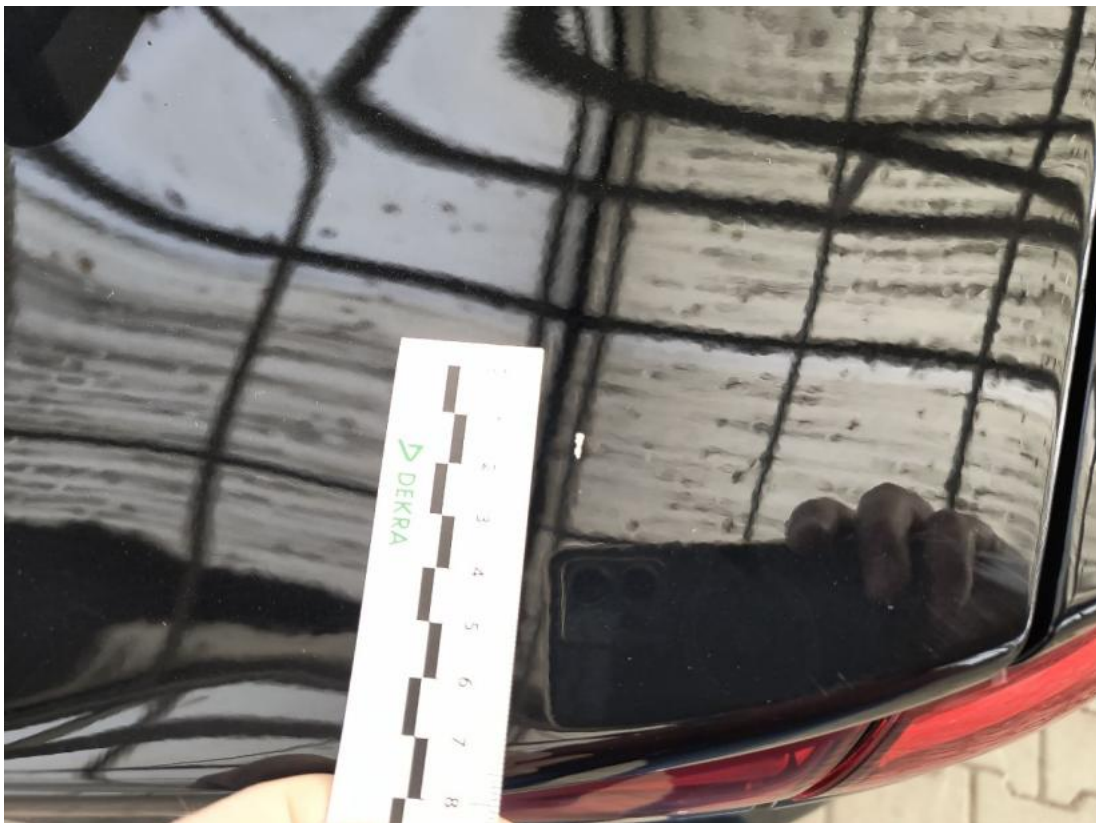
**Fot. 46**

| Poz. | Nazwa pozycji | Opis uszkodzeń | Kwalifik. | Naprawa [rbg] |
|---|---|---|---|---|
| 8 | Pokrywa tylna | rysa/odprysk | | |

Pokrywy bagażnika - Rysa/odprysk 1

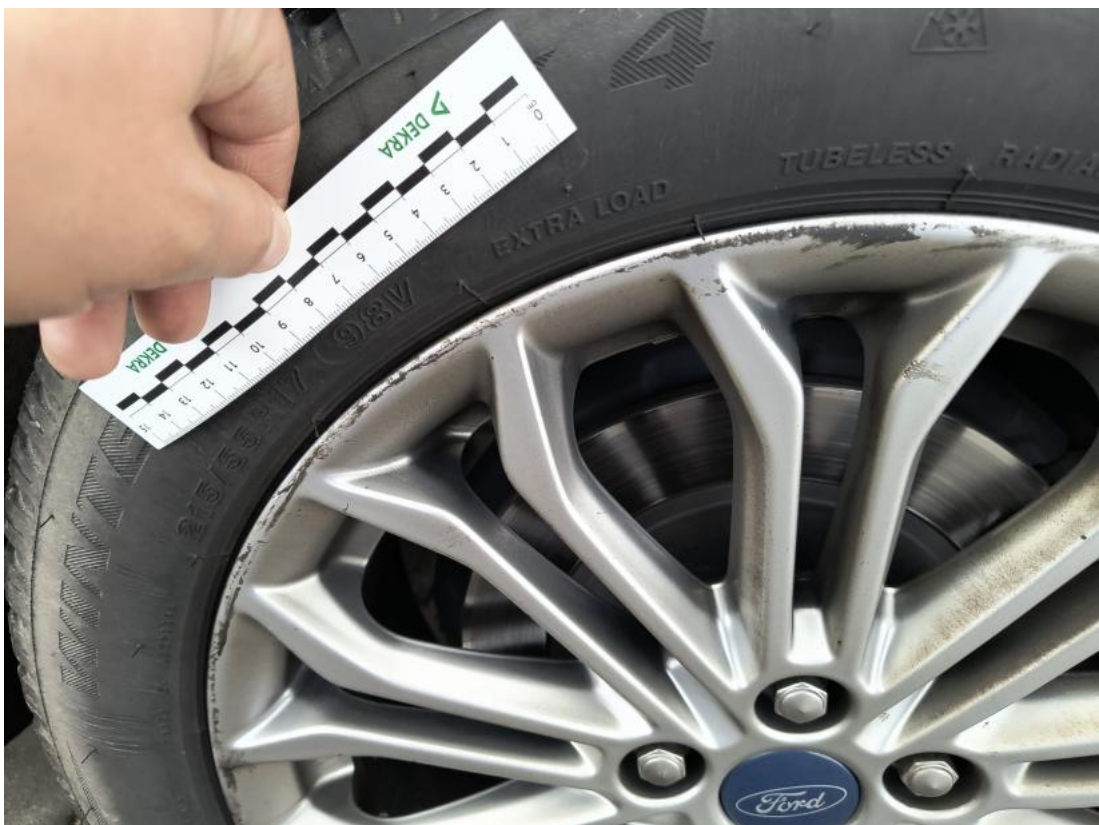
**Fot. 48**

Felga aluminiowa tylna L - Rysa/odprysk 1

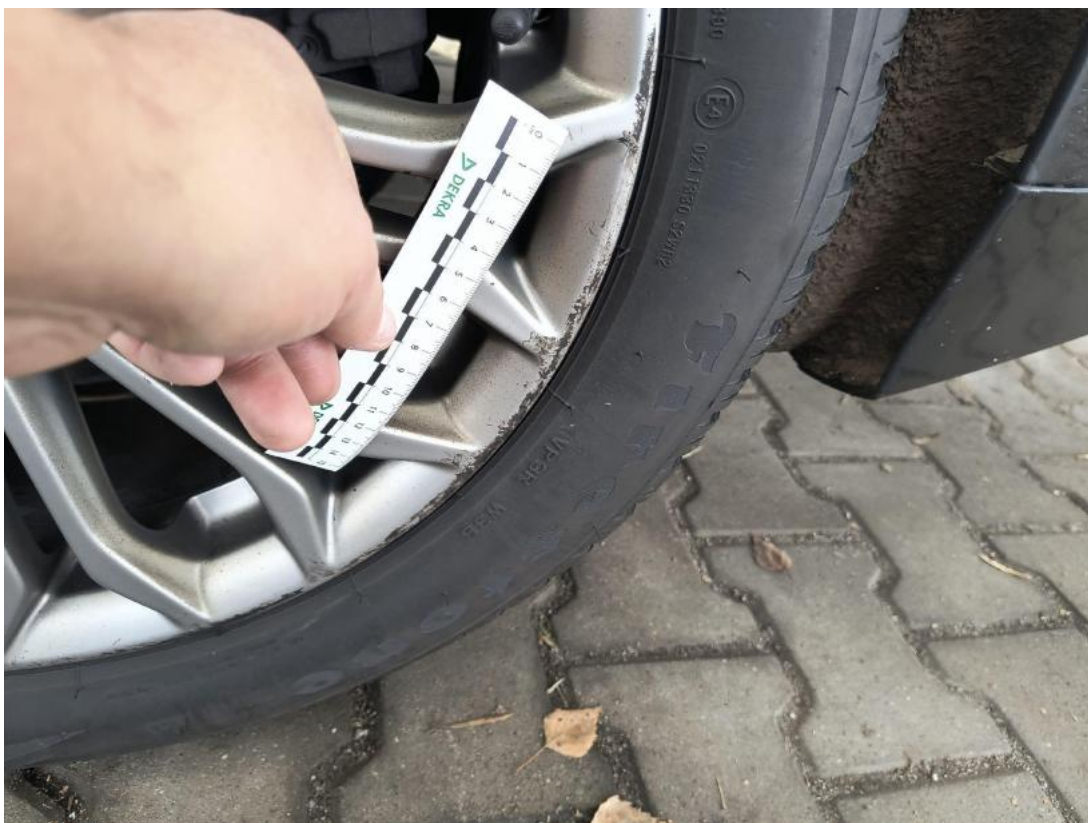
**Fot. 49**

Felga aluminiowa tylna L - Rysa/odprysk 2

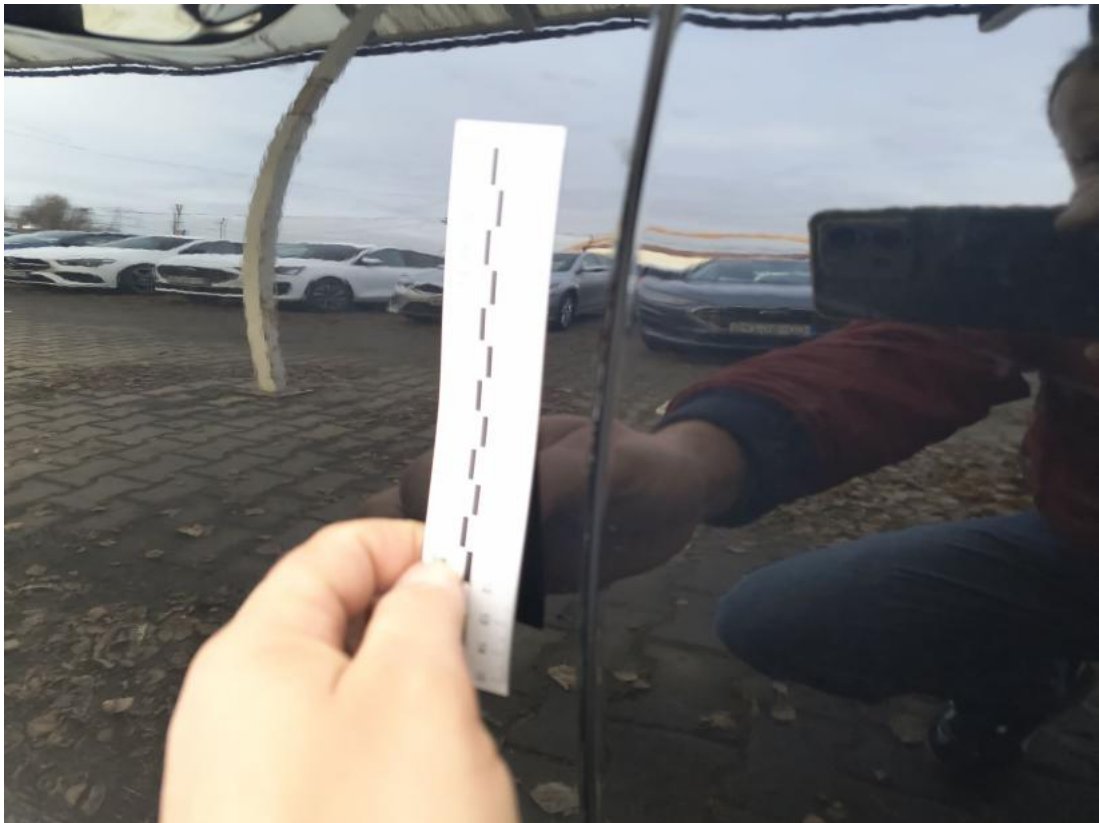
**Fot. 51**

| Poz. | Nazwa pozycji | Opis uszkodzeń | Kwalifik. | Naprawa [rbg] |
|---|---|---|---|---|
| 6 | Drzwi przednie (nieuzbrojone) L | rysa/odprysk | | |

Drzwi przed L - Rysa/odprysk 1

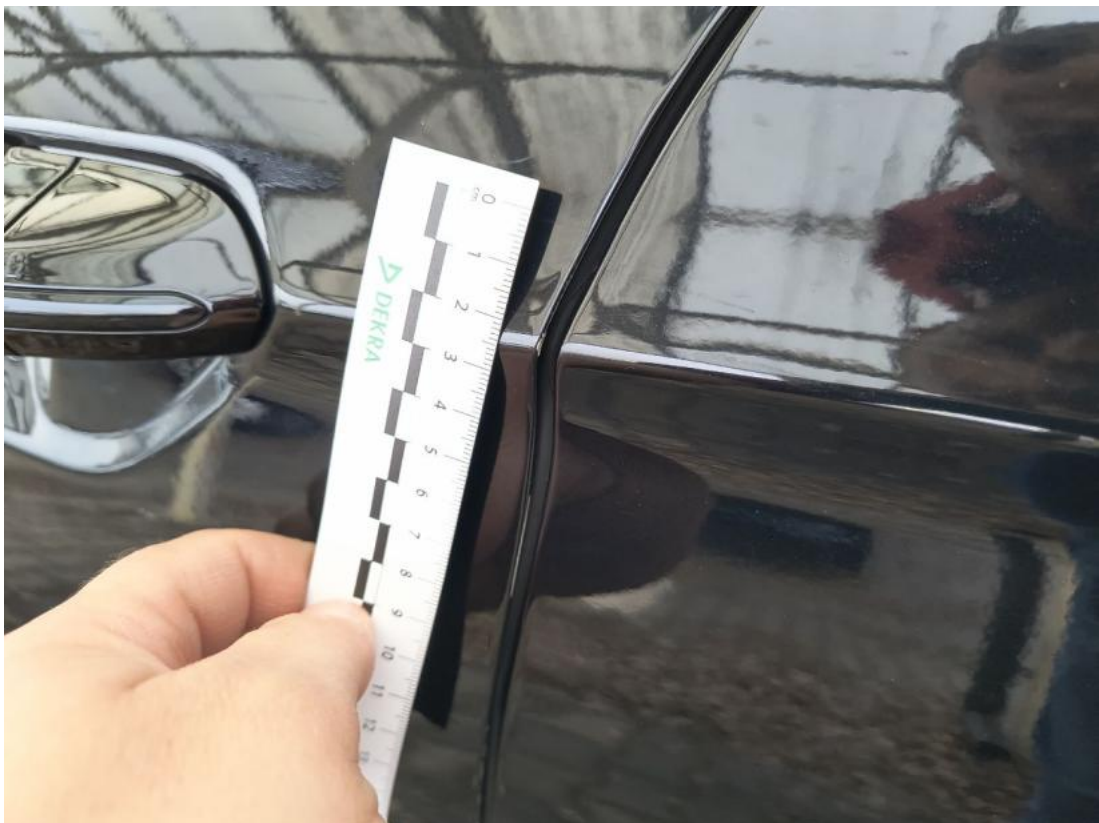
**Fot. 52**

Drzwi przed L - Rysa/odprysk 2

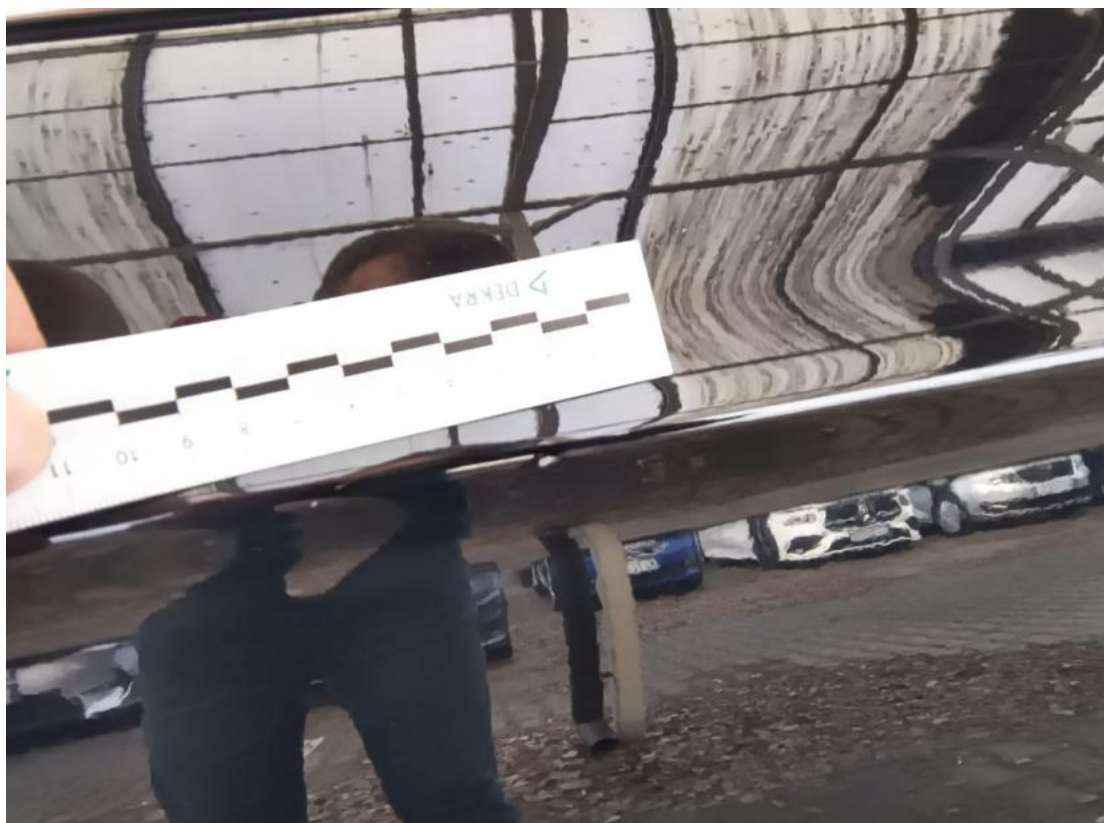
**Fot. 54**

| Poz. | Nazwa pozycji | Opis uszkodzeń | Kwalifik. | Naprawa [rbg] |
|---|---|---|---|---|
| 7 | Drzwi tylne (nieuzbrojone) L | rysa/odprysk | | |

Drzwi tylne L - Rysa/odprysk 1

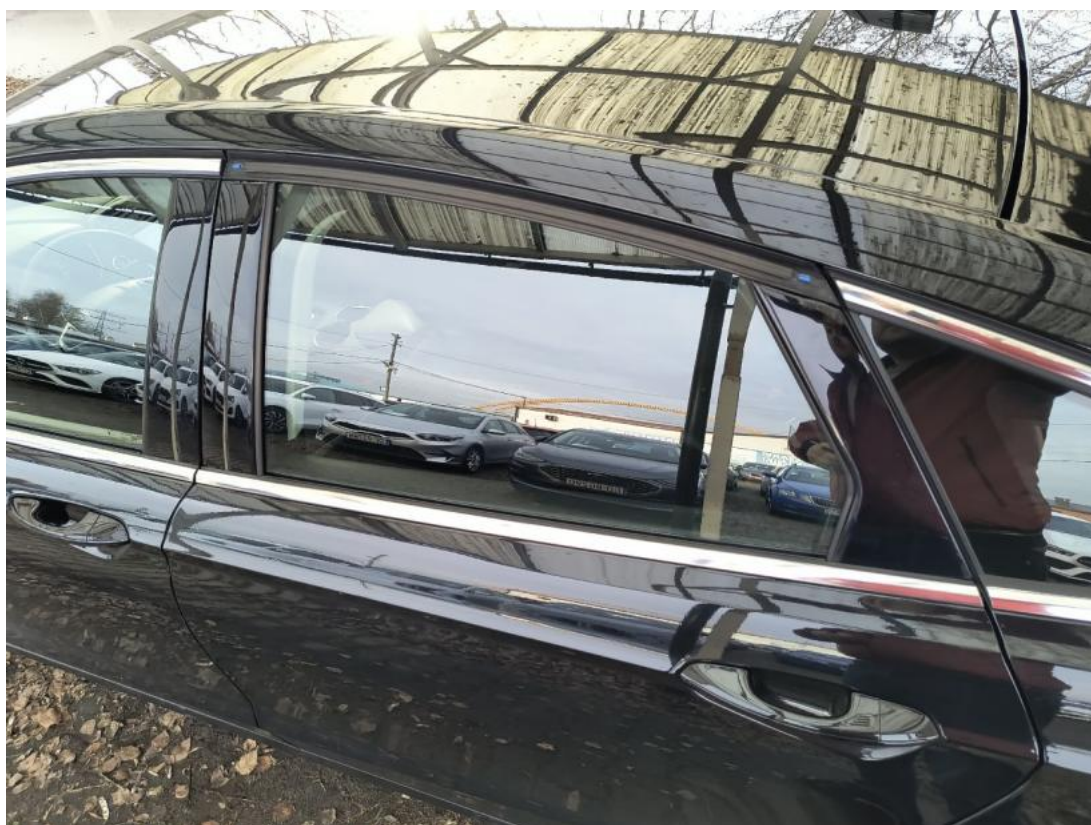
**Fot. 56**

| Poz. | Nazwa pozycji | Opis uszkodzeń | Kwalifik. | Naprawa [rbg] |
|---|---|---|---|---|
| 2 | Prowadnica okna drzwi tylnych L | niekompletna | WY | 0.5 |

Listwa drzwi tylnych L - Inne 1

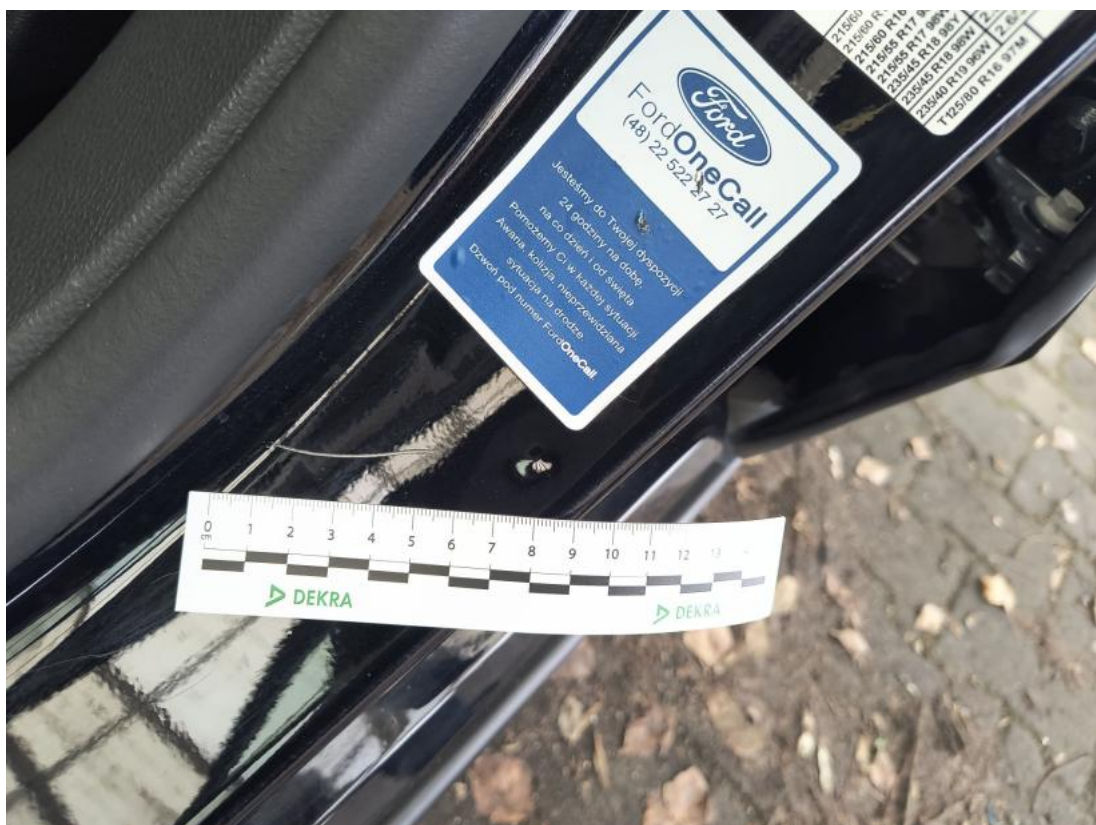
**Fot. 58**

| Poz. | Nazwa pozycji | Opis uszkodzeń | Kwalifik. | Naprawa [rbg] |
|---|---|---|---|---|
| 3 | Rama drzwi, przód L | rysa/odprysk, wgniecenie/odkształcenie | NA | 0.5 |

Słupek środkowy L - Rysa/odprysk 1

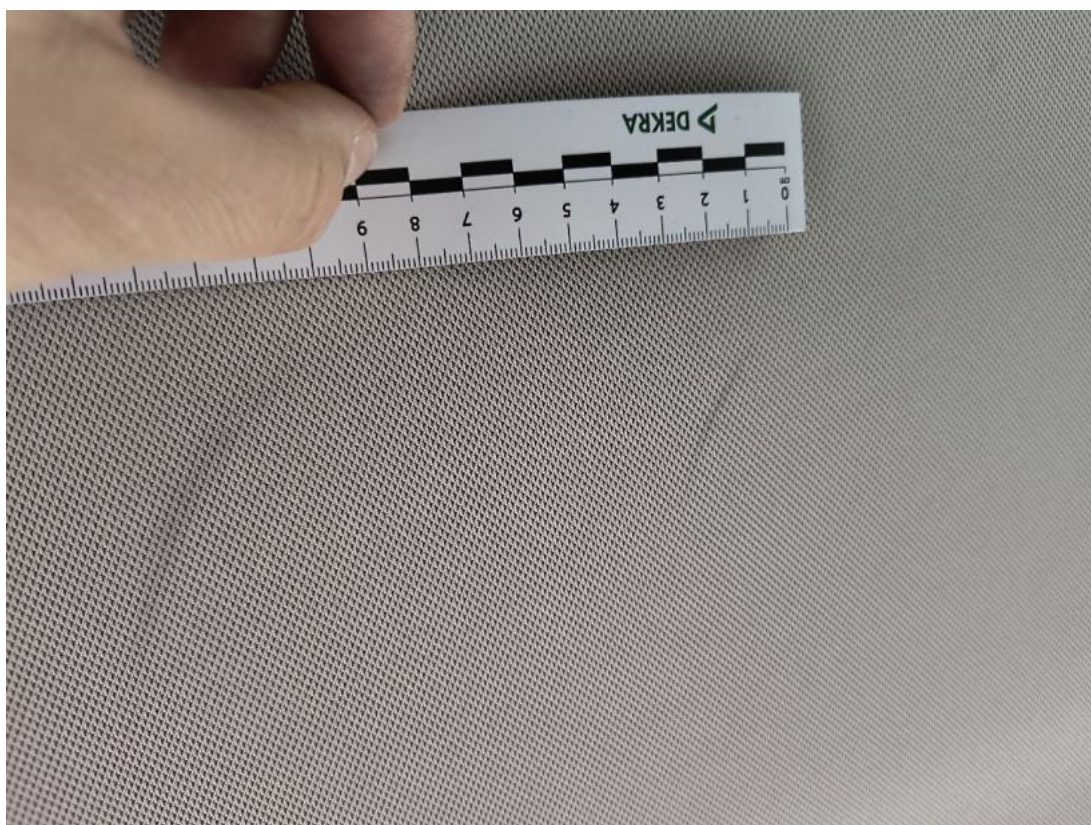
**Fot. 60**

| Poz. | Nazwa pozycji | Opis uszkodzeń | Kwalifik. | Naprawa [rbg] |
|---|---|---|---|---|
| 5 | Podsufitka | zabrudzenie | NA | 1 |

Podsufitka - Inne 1
