# Zustandsbericht

- Protokoll der Fahrzeugbewertung -

Berichts-Nr: 9379748  
vom: 06.11.2025

Fahrzeugkategorie:	Personenkraftwagen
Fahrzeugart:	Limousine
Hersteller:	Volkswagen
Modell:	up!
HSN / TSN:	0603 / CMX
Erstzulassungsdatum:	16.09.2021
Laufleistung:	82.918 km
Nachweis Kilometerstand:	
Farbe:	Tornadorot
Farbe Dach:	Tornadorot
Antriebsart:	Frontantrieb
Motorisierung/Kraftstoff:	Benzin
Hubraum:	1.000 ccm
Leistung:	48 kW (66 PS)
Fahrzeulgänge:	3.600 mm
Fahrzeughöhe:	1.504 mm
Fahrzeugbreite:	1.641 mm
Zulässiges Gesamtgewicht:	1.330 kg
Radstand:	2.407 mm
Anzahl Achsen:	2
Zylinder:	3
Schadstoffklasse:	Euro 6
Anzahl Türen:	4
Anzahl Sitze:	4
Getriebe:	Schaltgetriebe 5-Gang
Polsterart:	Stoff
Interieurfarbe:	Ceramique-Titanschwarz/Titanschwarz/ Schwarz/Perlgrau
Anzahl vorhandene Schlüssel:	2

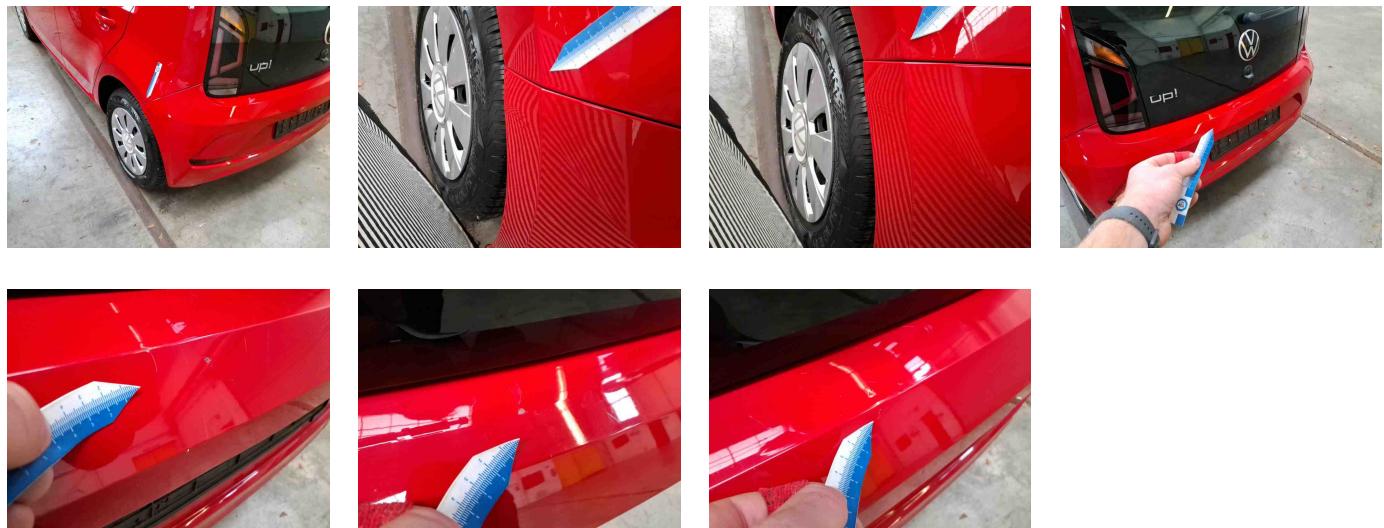
## 3 - Stoßfänger hinten - Delle(n) und Kratzer - Instandsetzen + lackieren

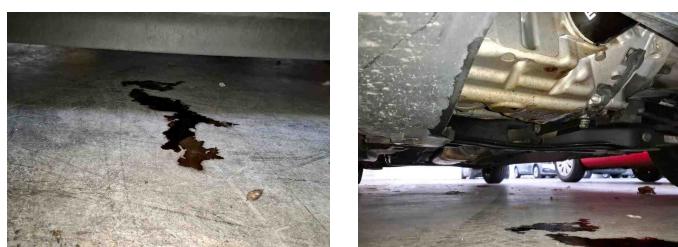
## 5 - Motor - Undichtigkeit - Werkstattdiagnose erforderlich Schadenserweiterung möglich

Kostenausweitung möglich.

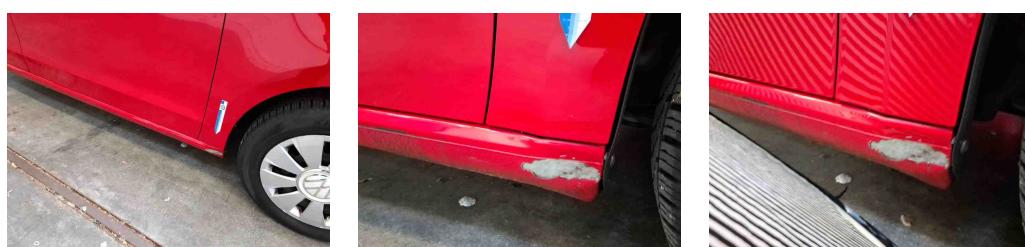
## 6 - Außenschweller rechts - Delle(n) und Kratzer - Instandsetzen + lackieren

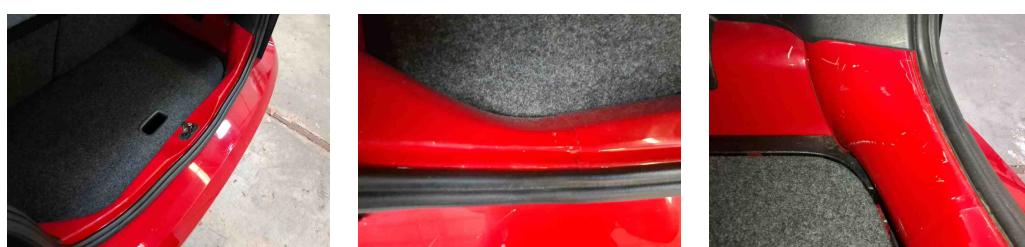
## 7 - Ladekante - Kratzer - Smart Repair
