## Raport z oględzin pojazdu

| Numer raportu | 216737/10/25-11401 | Data raportu | 14-10-2025 |

| Numer identyfikacyjny (VIN) | W0VBD6EK3JG123302 |
| Marka, model | OPEL Astra V Hatchback 15-19 |

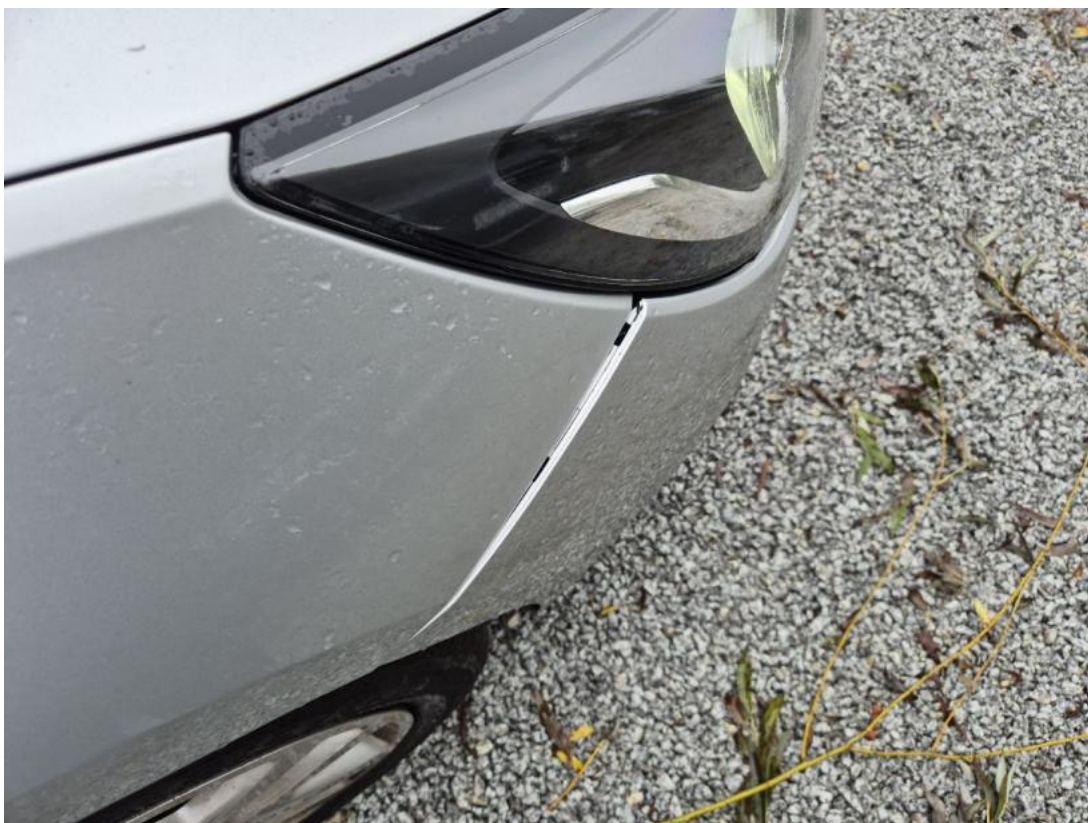
**Fot. 33**

| Poz. | Nazwa pozycji | Opis uszkodzeń | Kwalifik. | Naprawa [rbg] |
|---|---|---|---|---|
| 1 | Okladzina zderzaka przedniego | nietrwały montaż, rysa/odprysk | NA | 0.3 |

Zderzak - zdjęcie pogładowe 1

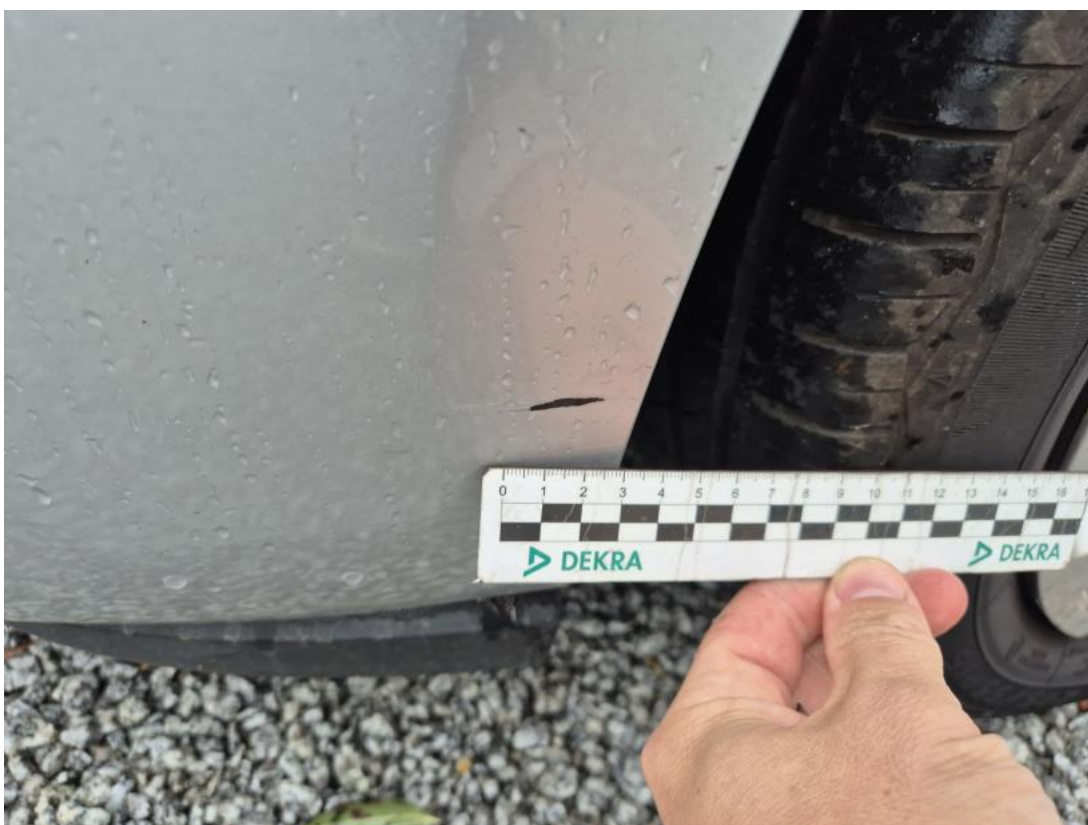
**Fot. 34**

Zderzak - Rysa/odprysk 1

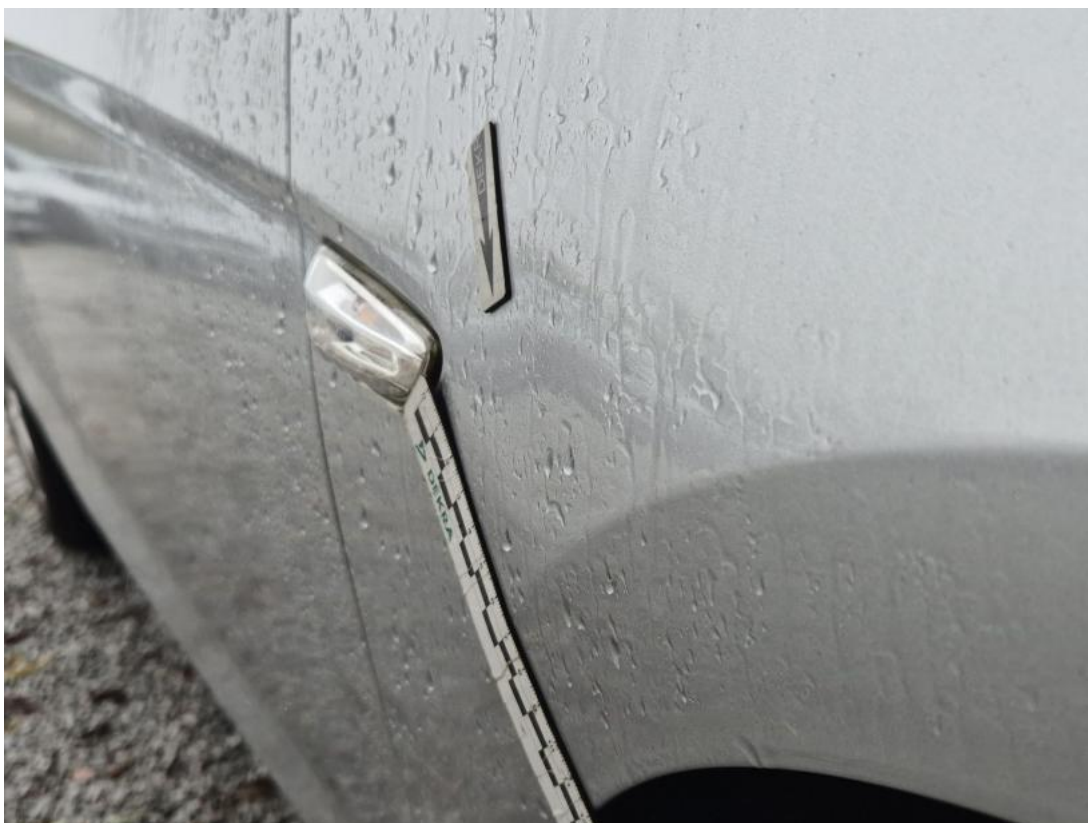
**Fot. 35**

| Poz. | Nazwa pozycji | Opis uszkodzeń | Kwalifik. | Naprawa [rbg] |
|---|---|---|---|---|
| 2 | Błotnik przedni R | wgniecenie/odkształcenie | NA | 0.7 |

Błotnik przedni P - Wgniecenie/odkształcenie 1

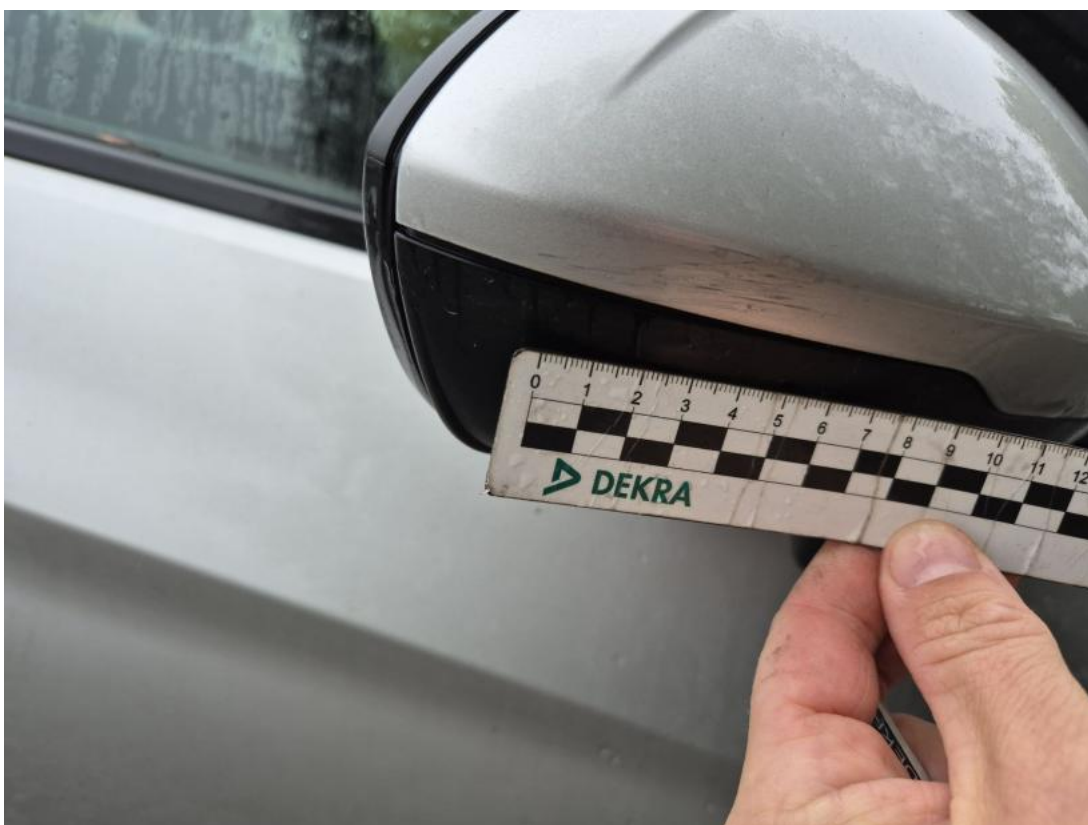
**Fot. 36**

| Poz. | Nazwa pozycji | Opis uszkodzeń | Kwalifik. | Naprawa [rbg] |
|---|---|---|---|---|
| 3 | Oslona lusterka zewnętrznego R | rysa/odprysk | NA | 0.3 |

Obudowa lusterka zew P - Rysa/odprysk 1

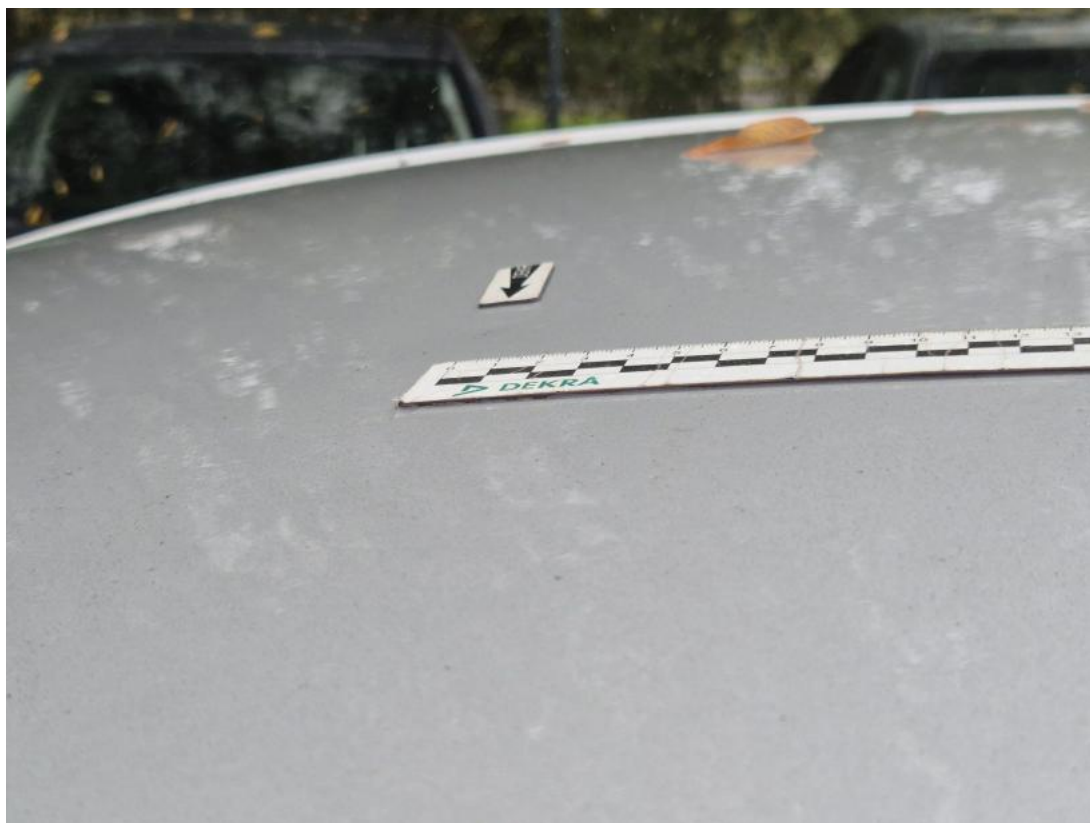
**Fot. 37**

| Poz. | Nazwa pozycji | Opis uszkodzeń | Kwalifik. | Naprawa [rbg] |
|---|---|---|---|---|
| 5 | Dach | wgniecenie/odkształcenie | | |

Dach - Wgniecenie/odkształcenie 1

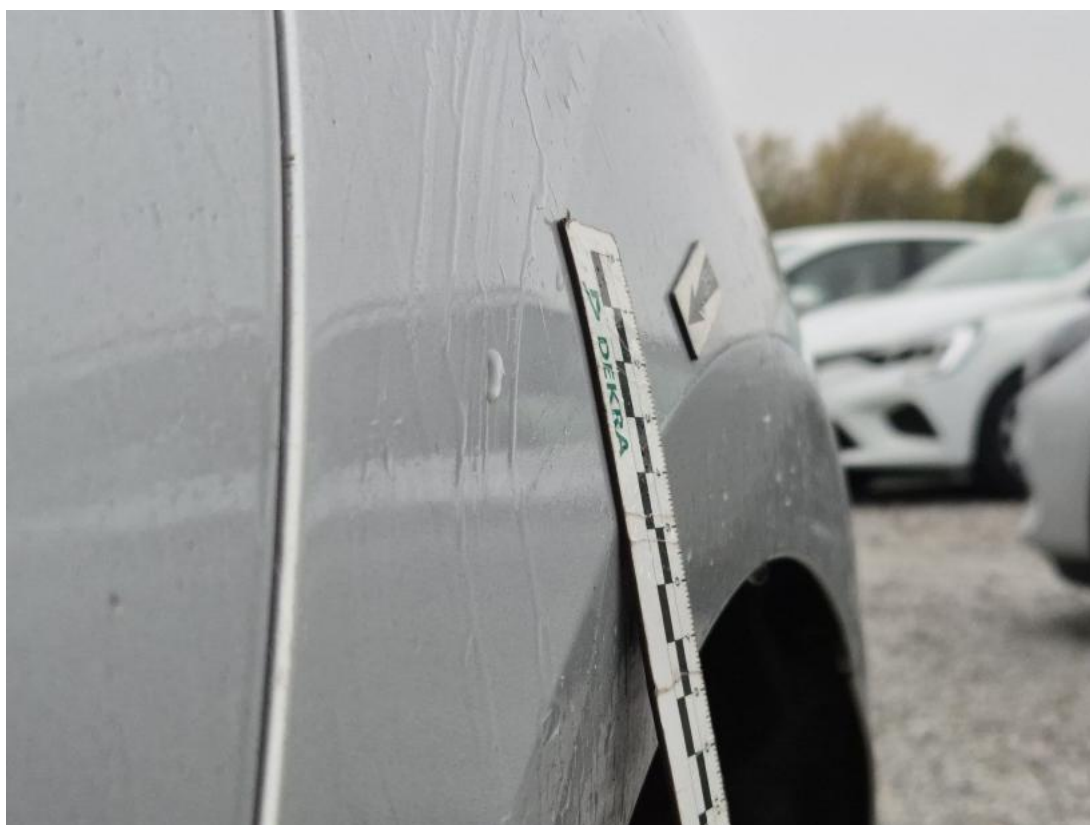
**Fot. 38**

| Poz. | Nazwa pozycji | Opis uszkodzeń | Kwalifik. | Naprawa [rbg] |
|---|---|---|---|---|
| 7 | Błotnik tylny L | wgniecenie/odkształcenie | | |

Błotnik tylny L / Ściana boczna L - Wgniecenie/odkształcenie 1

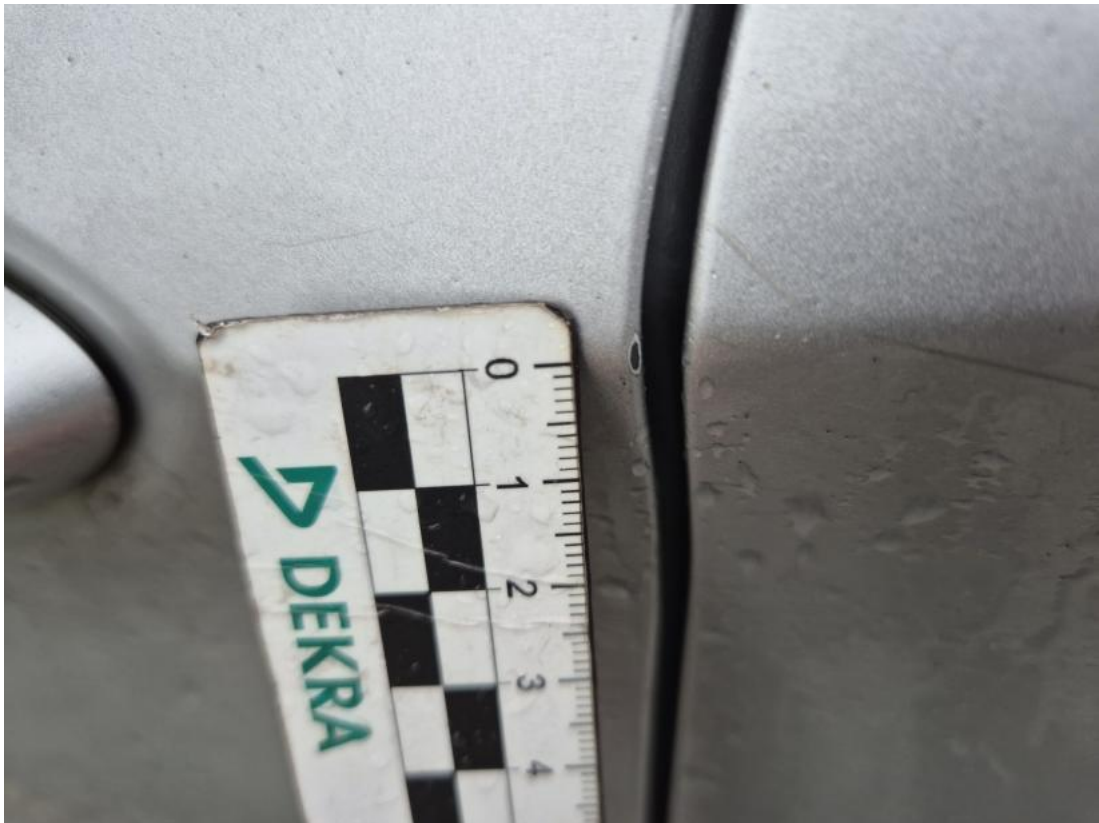
**Fot. 39**

| Poz. | Nazwa pozycji | Opis uszkodzeń | Kwalifik. | Naprawa [rbg] |
|---|---|---|---|---|
| 6 | Drzwi przednie (nieuzbrojone) L | rysa/odprysk | | |

Drzwi przed L - Rysa/odprysk 1

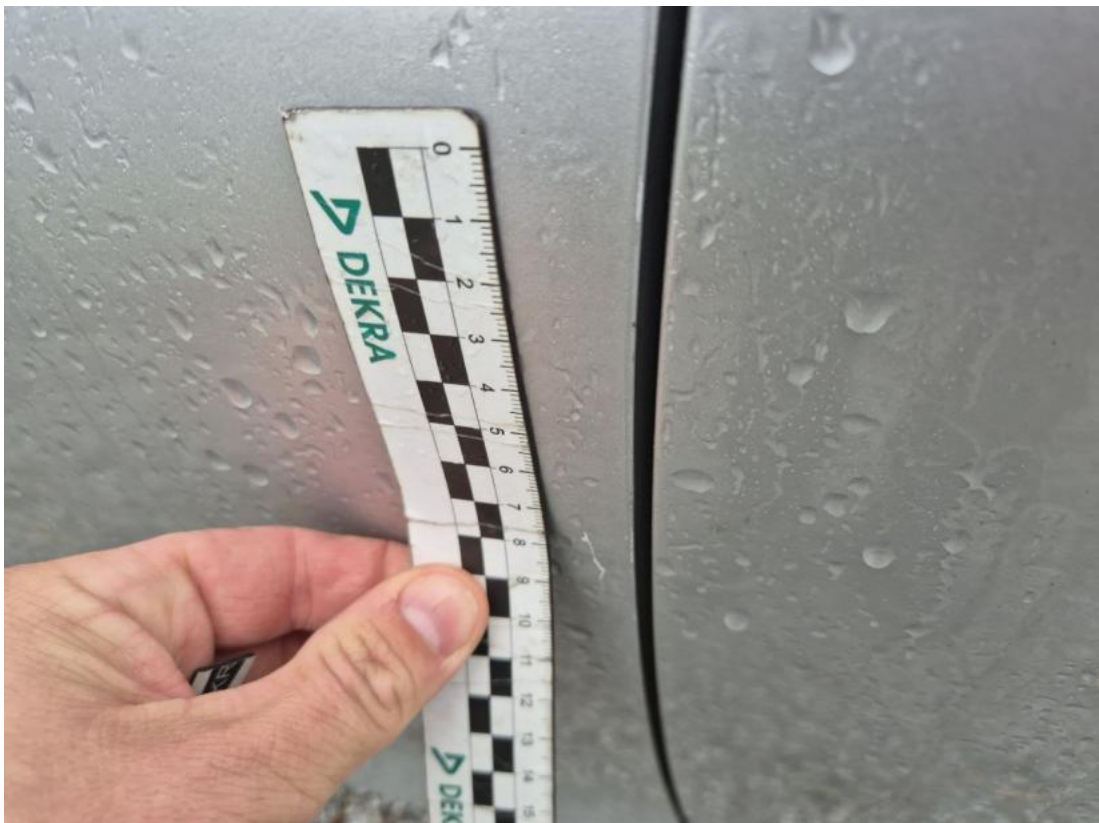
**Fot. 40**

Drzwi przed L - Rysa/odprysk 2

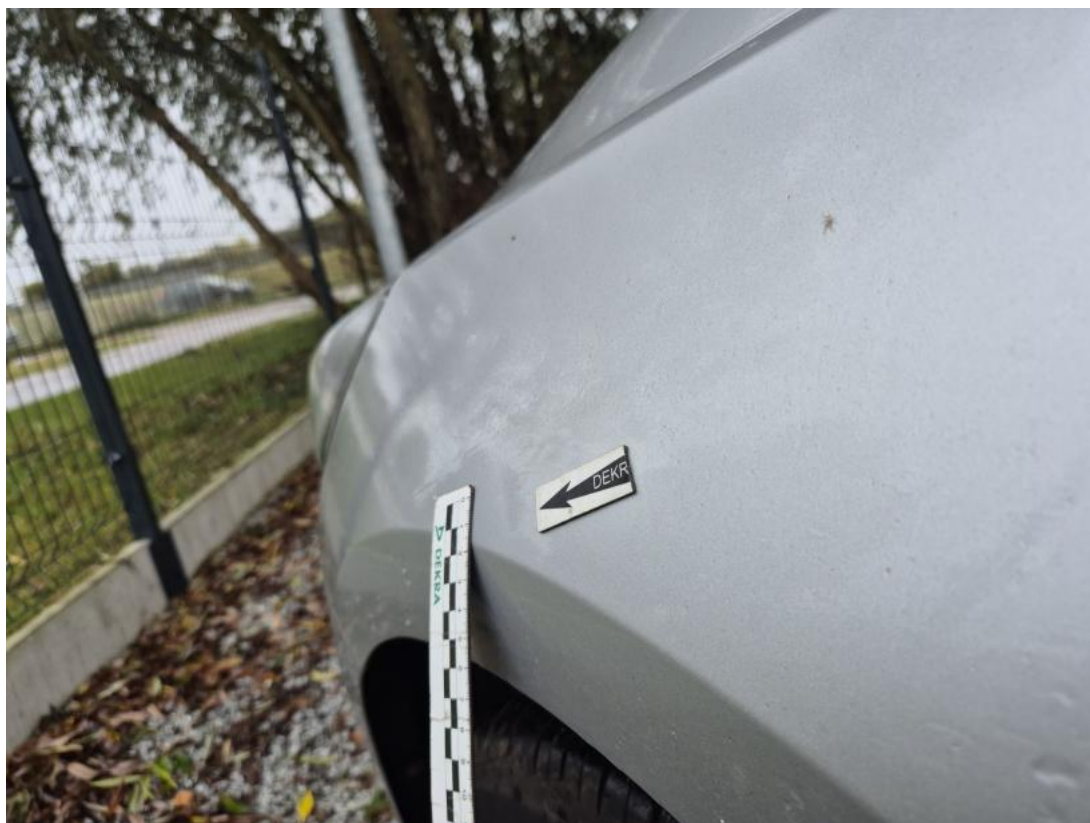
**Fot. 41**

| Poz. | Nazwa pozycji | Opis uszkodzeń | Kwalifik. | Naprawa [rbg] |
|---|---|---|---|---|
| 4 | Błotnik przedni L | wgniecenie/odkształcenie | | |

Błotnik przedni L - Wgniecenie/odkształcenie 1
