## Raport z oględzin pojazdu

| Numer raportu | 403622/8/25-9573 | Data raportu | 05-08-2025 |

| Marka, model | VOLKSWAGEN Polo VI Hatch... |
| Numer rejestracyjny | WD8826S |

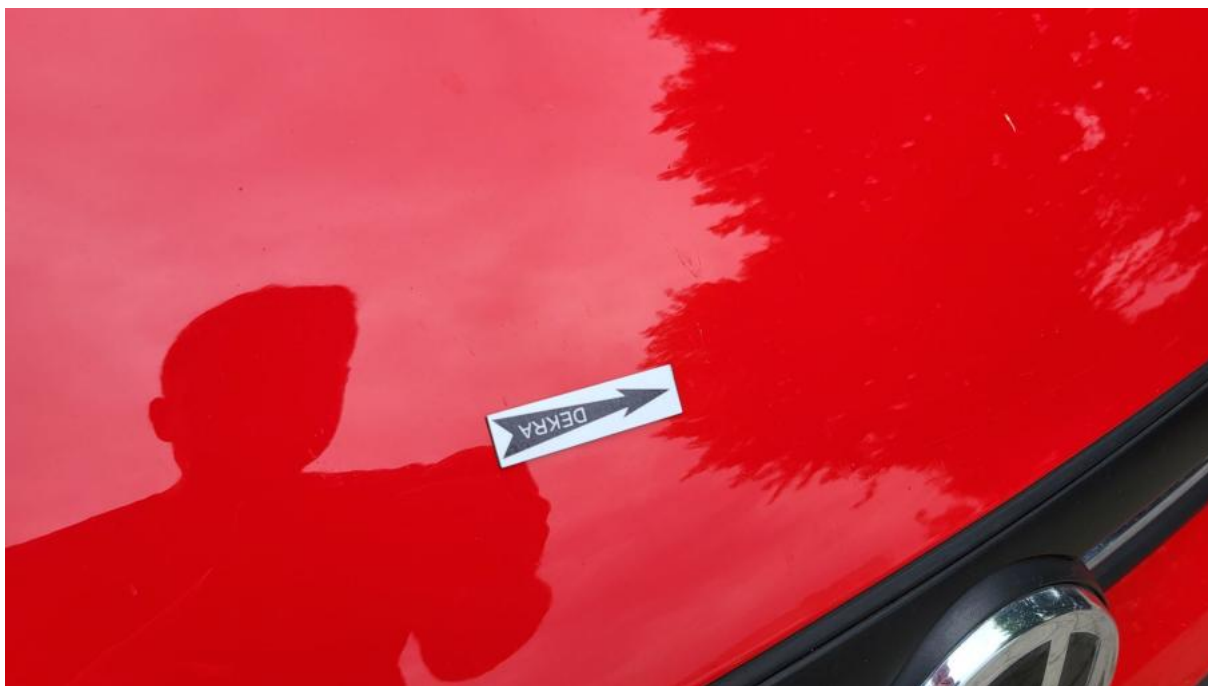
**Fot. 33**

| 4 | Pokrywa przednia | wgniecenie/odkształcenie | | |

Pokrywa komory silnika - Wgniecenie/odkształcenie 1

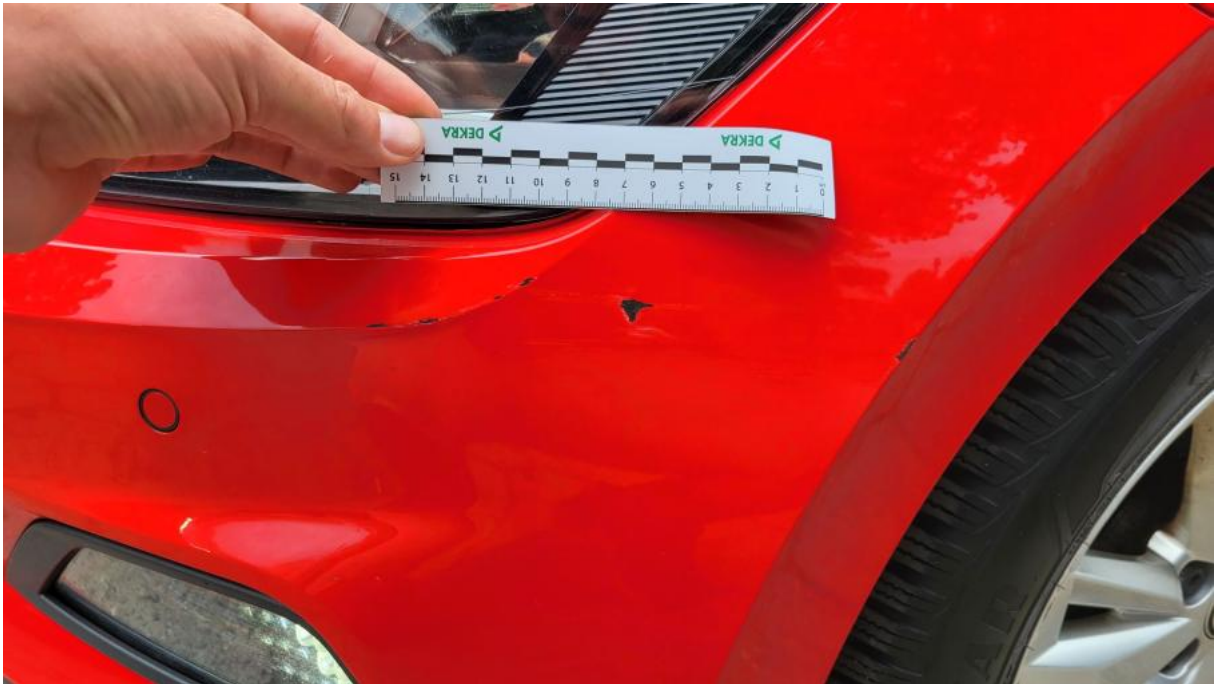
**Fot. 35**

| 1 | Okładzina zderzaka przedniego | rysa/odprysk | NA | 0.5 |

Zderzak - Rysa/odprysk 1

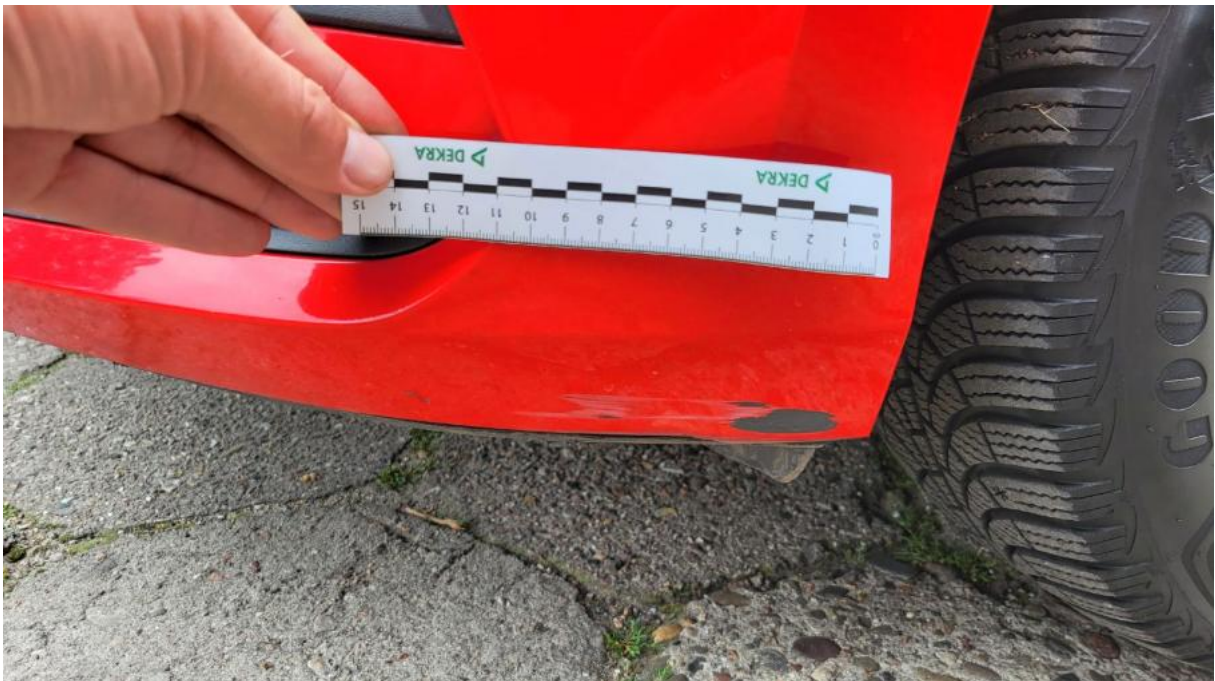
**Fot. 36**

Zderzak - Rysa/odprysk 2

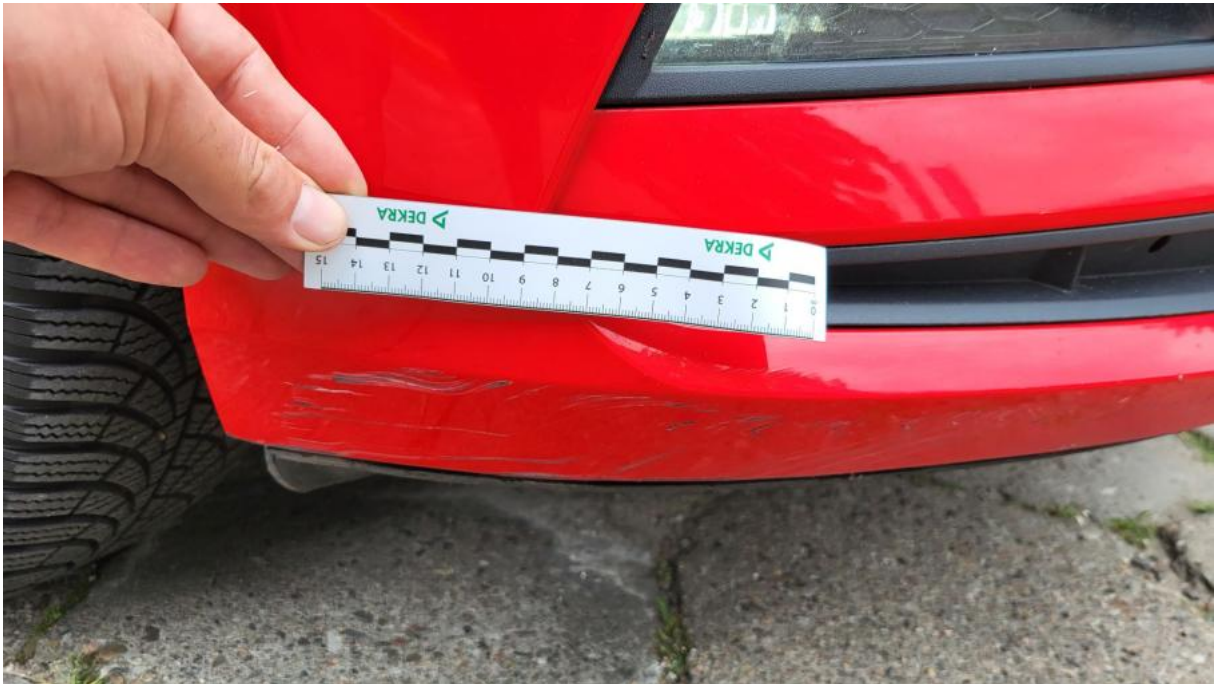
**Fot. 37**

Zderzak() - Rysa/odprysk 3

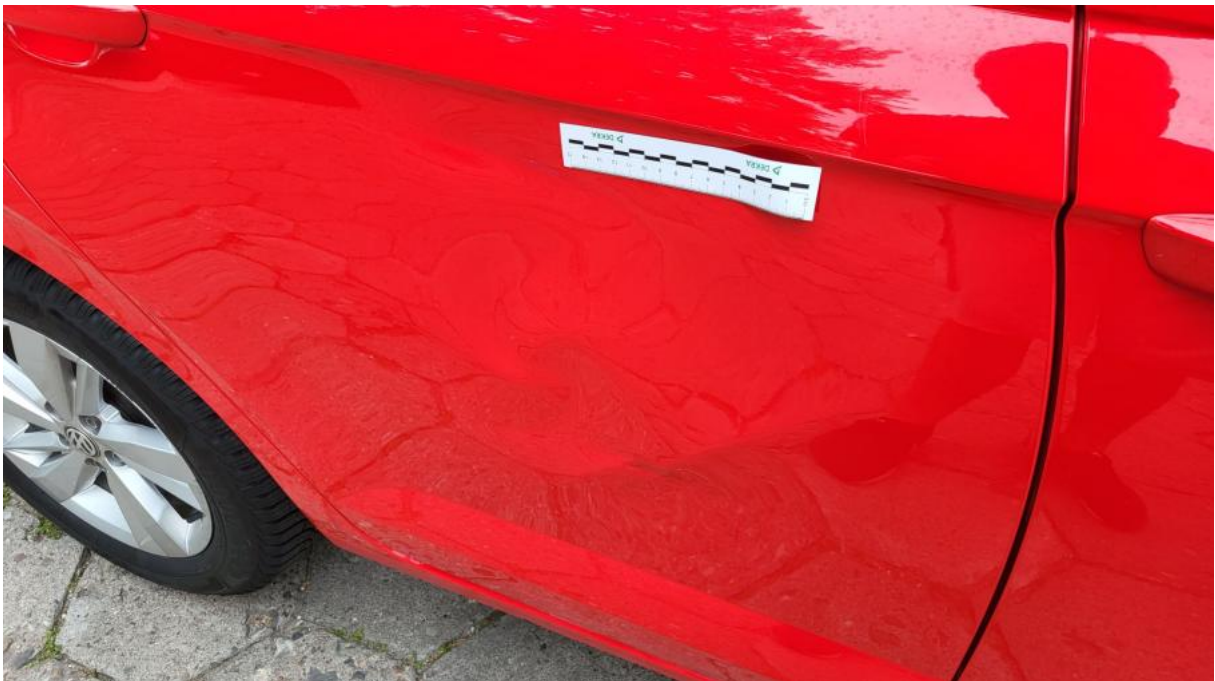
**Fot. 38**

| 3 | Drzwi tylne (nieuzbrojone) R | wgniecenie/odkształcenie | NA | 2 |

Drzwi tylne P - Wgniecenie/odkształcenie 1

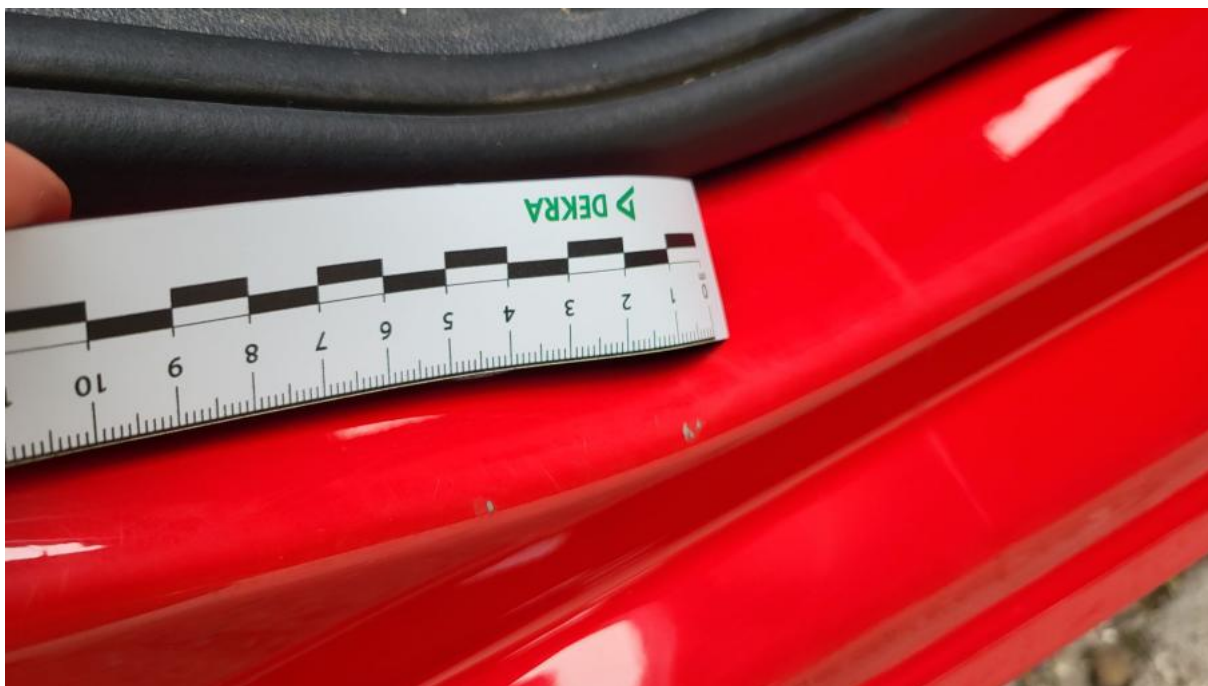
**Fot. 39**

| 9 | Próg R | rysa/odprysk, wgniecenie/odkształcenie | | |

Próg P - Rysa/odprysk 1

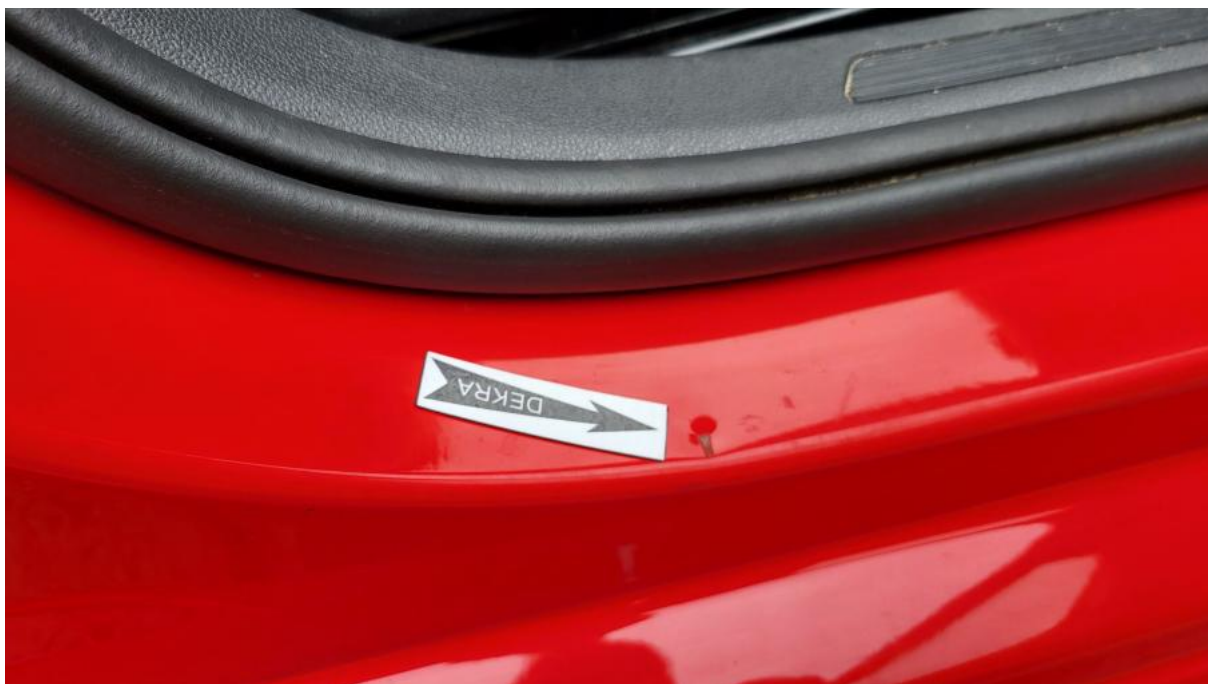
**Fot. 40**

Próg P - Wgniecenie/odkształcenie 1

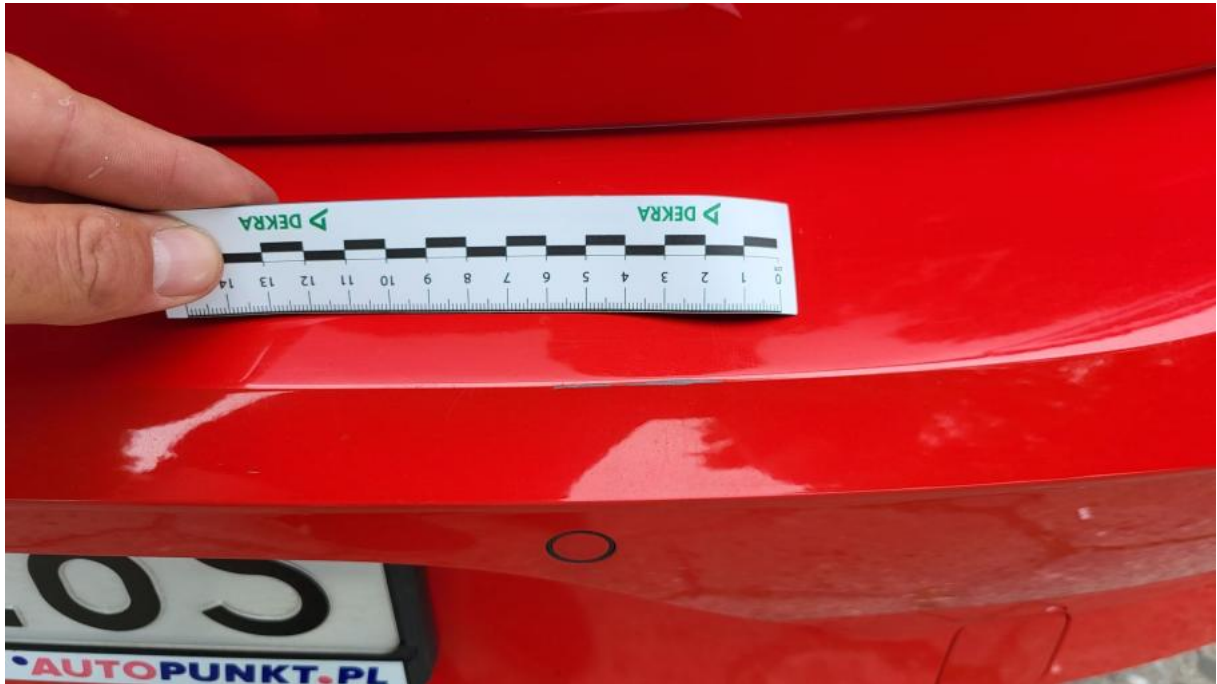
**Fot. 41**

| 6 | Okładzina zderzaka tylnego | rysa/odprysk | | |

Zderzak tylny - Rysa/odprysk 1

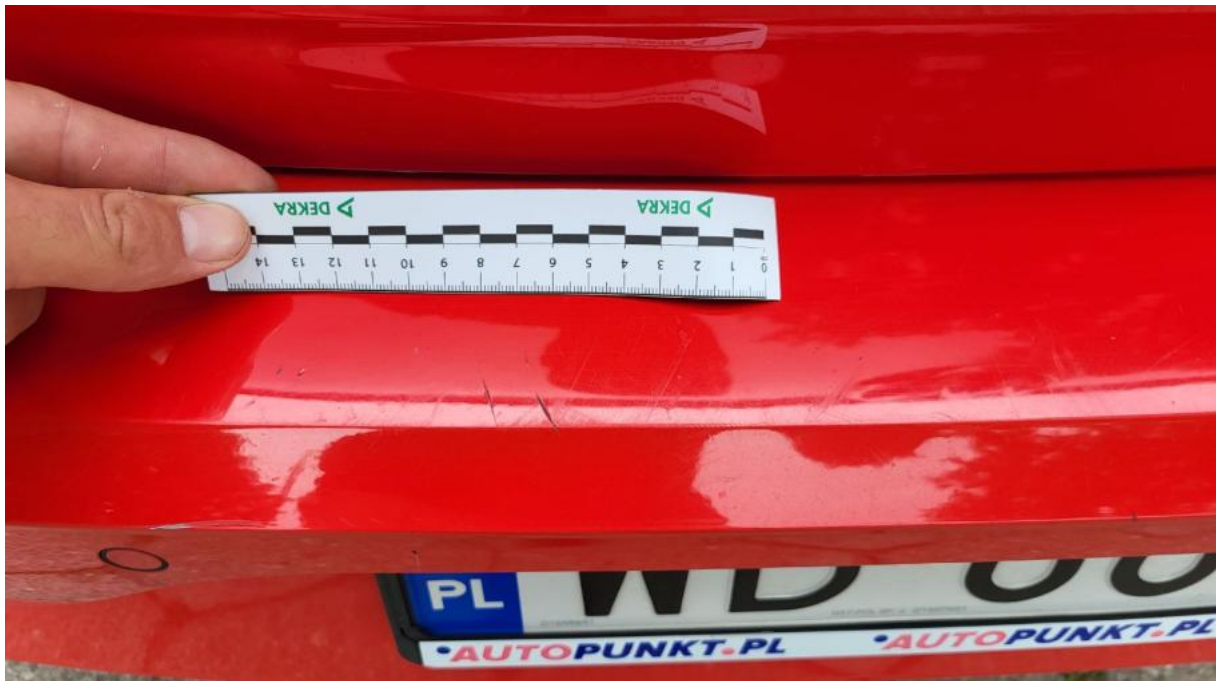
**Fot. 42**

Zderzak tylny - Rysa/odprysk 2

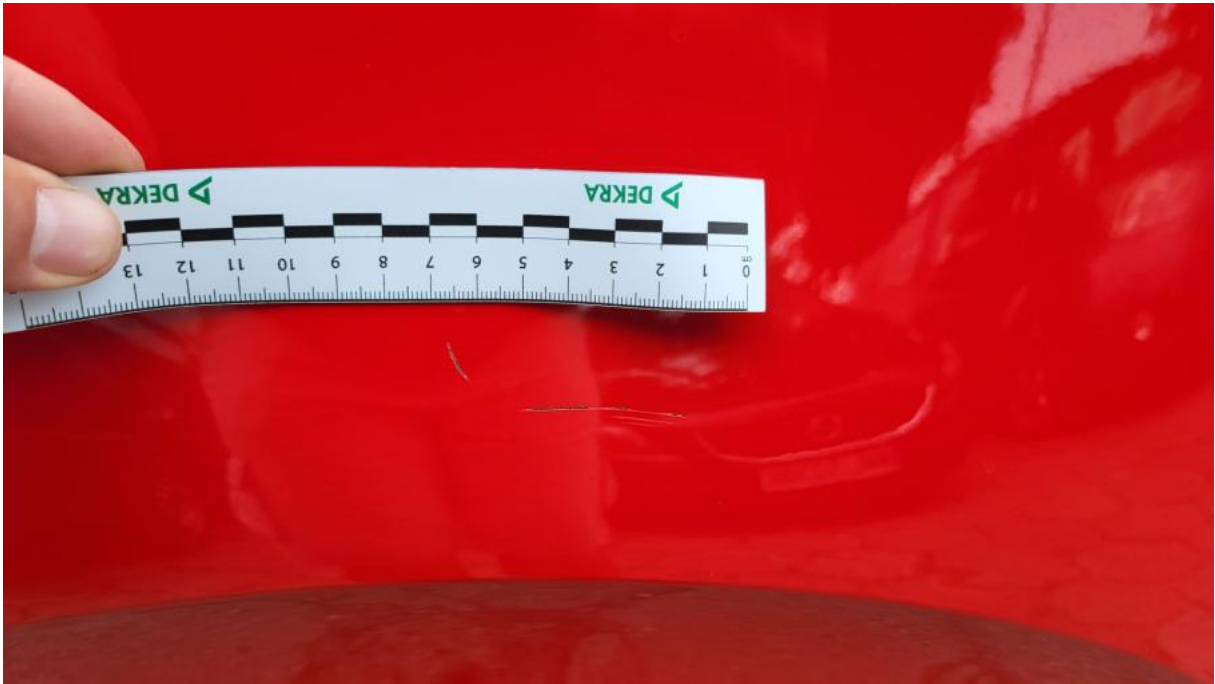
**Fot. 43**

| 7 | Błotnik tylny L | rysa/odprysk, wgniecenie/odkształcenie | | |

Błotnik tylny L / Ściana boczna L - Rysa/odprysk 1

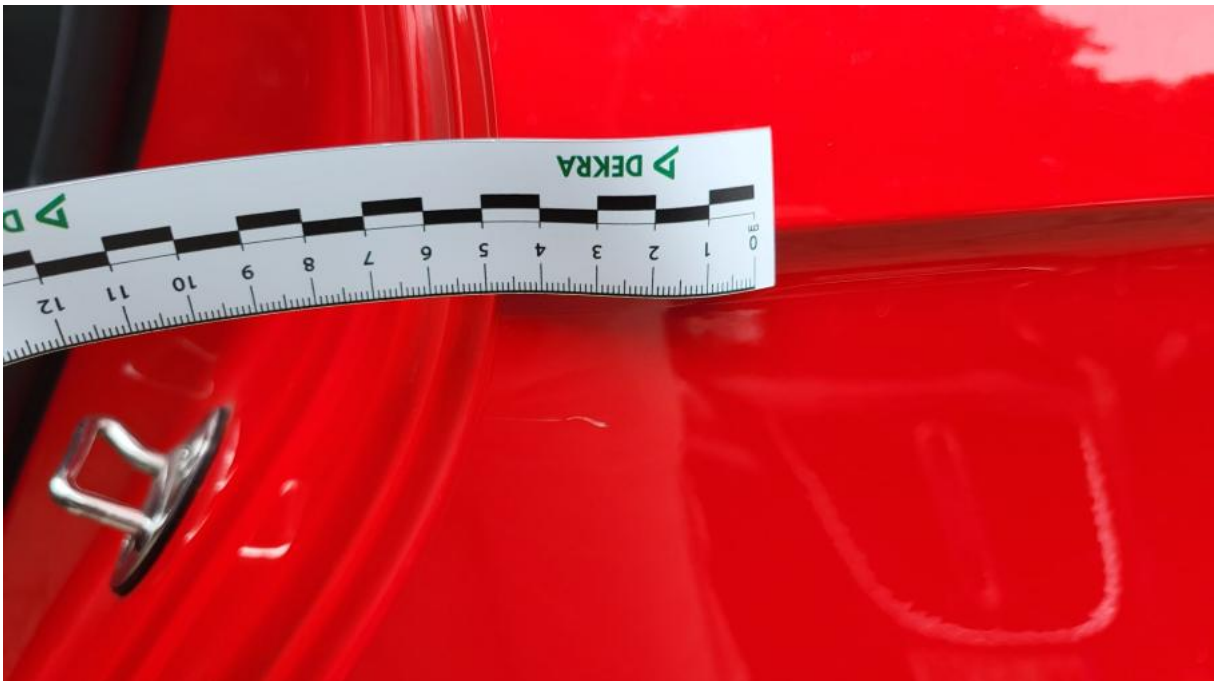
**Fot. 44**

Błotnik tylny L / Ściana boczna L - Rysa/odprysk 2

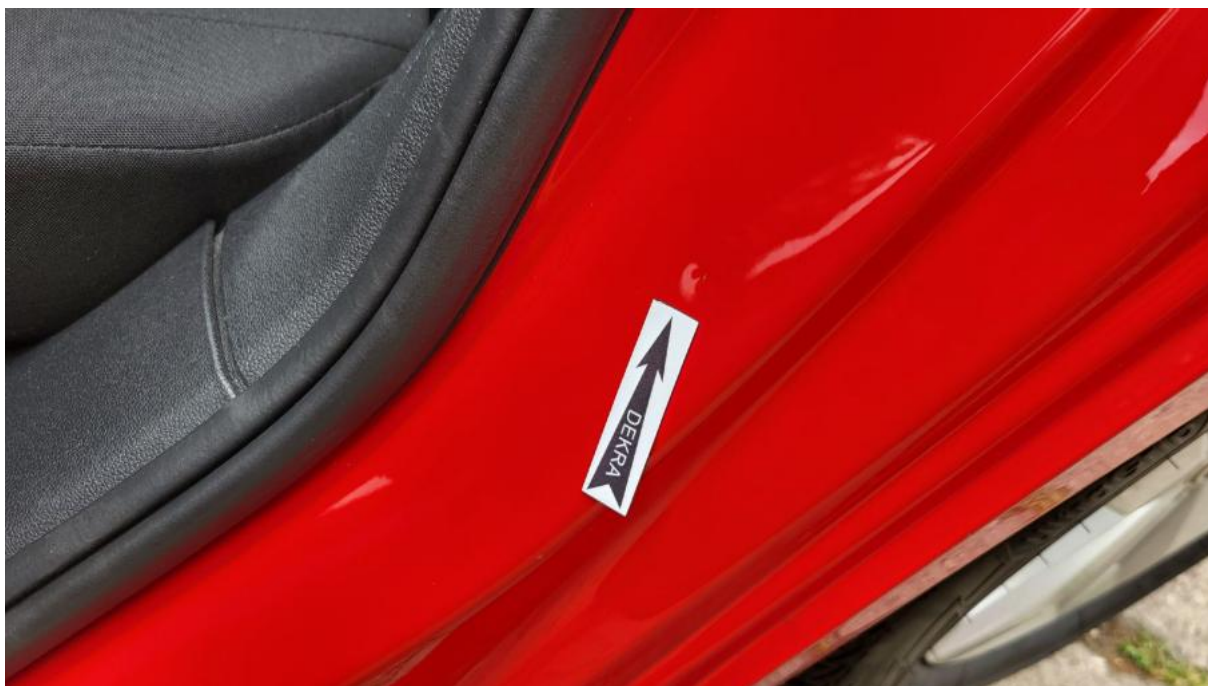
**Fot. 45**

Błotnik tylny L / Ściana boczna L - Wgniecenie/odkształcenie 1

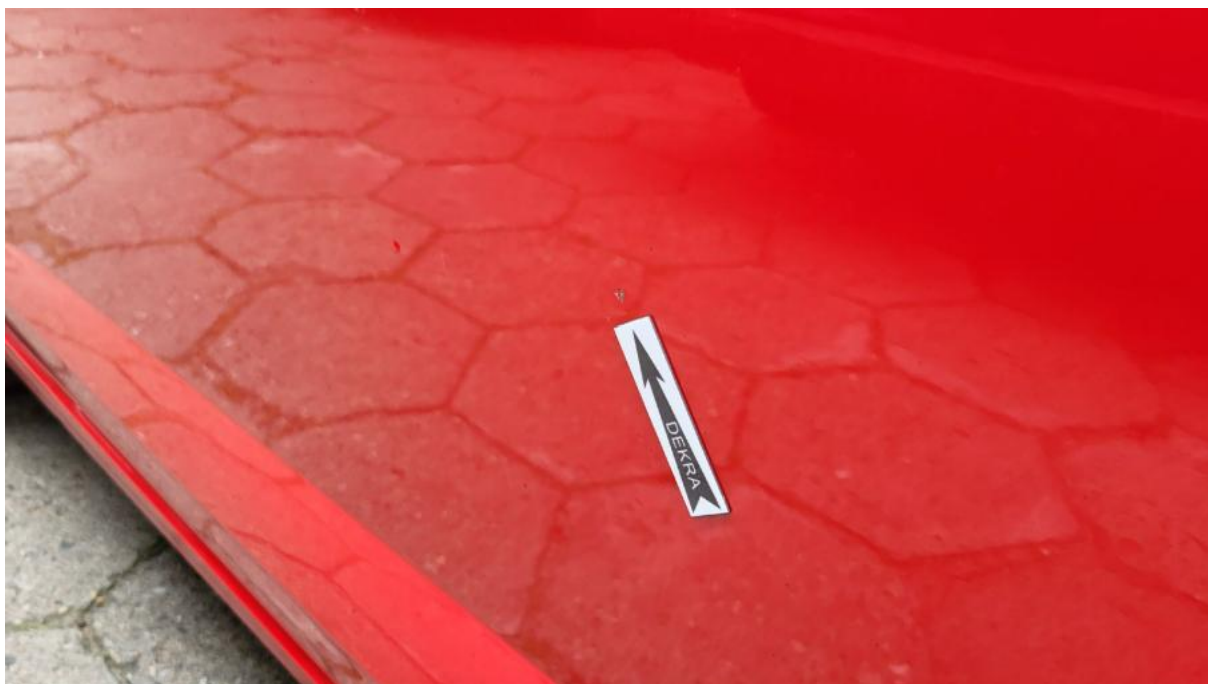
**Fot. 46**

| 5 | Drzwi przednie (nieuzbrojone) L | wgniecenie/odkształcenie | | |

Drzwi przed L - Wgniecenie/odkształcenie 1

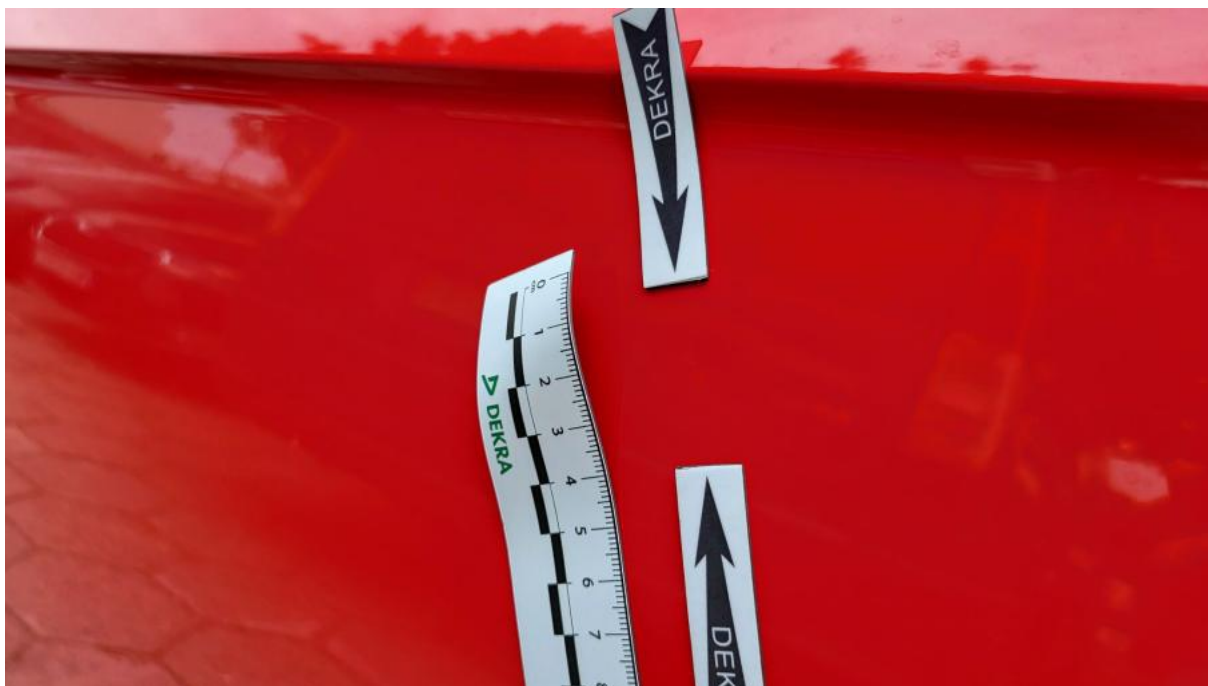
**Fot. 47**

| 2 | Drzwi tylne (nieuzbrojone) L | wgniecenie/odkształcenie | NA | 1 |

Drzwi tylne L - Wgniecenie/odkształcenie 1

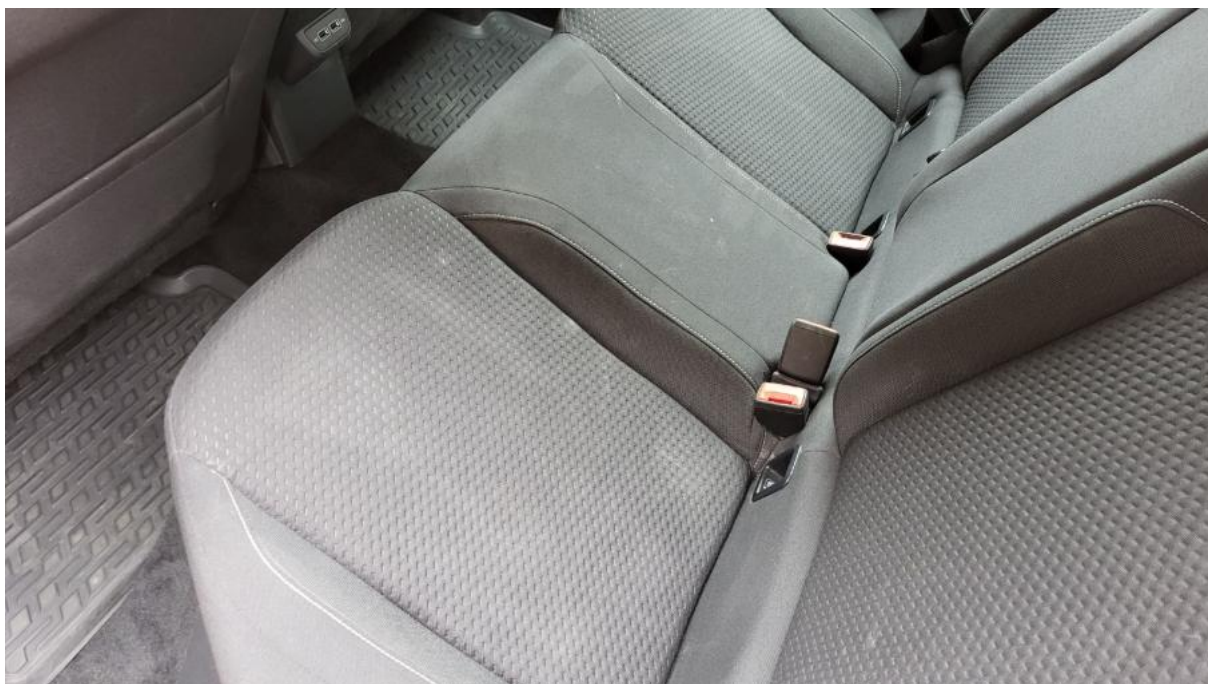
**Fot. 48**

| 8 | Tapicerka siedziska 2.rząd | zabrudzenie | | |

Kanapa tyl. - Inne 1
