## Raport z oględzin pojazdu

| Numer raportu | 412534/11/25-9528 | Data raportu | 06-11-2025 |

| Marka, model | SKODA Fabia III Hatchback 14... |
| Numer rejestracyjny | WD0623S |

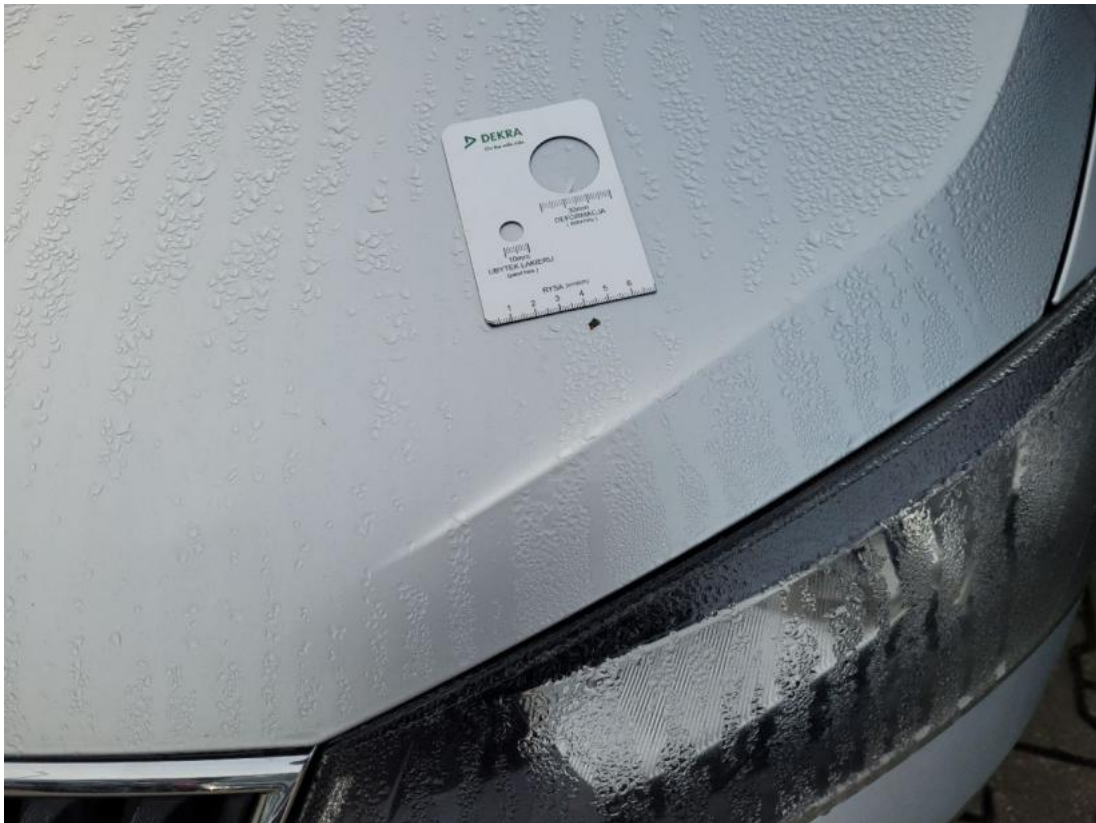
**Fot. 33**

Pokrywa komory silnika - zdjęcie poglądowe 2

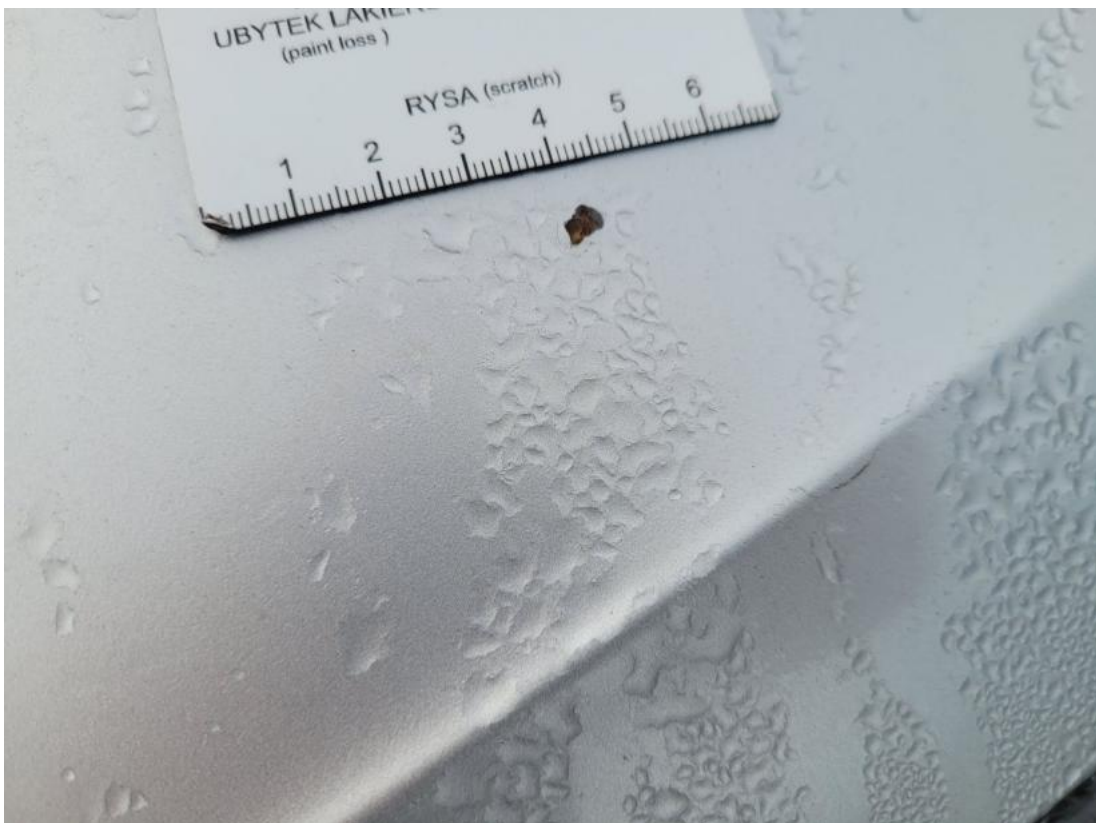
**Fot. 34**

| Poz. | Nazwa pozycji | Opis uszkodzeń | Kwalifik. | Naprawa [rbg] |
|---|---|---|---|---|
| 1 | Pokrywa przednia | odpryski lakieru, ślady korozji | NA | 0.4 |

Pokrywa komory silnika - Rysa/odprysk 1

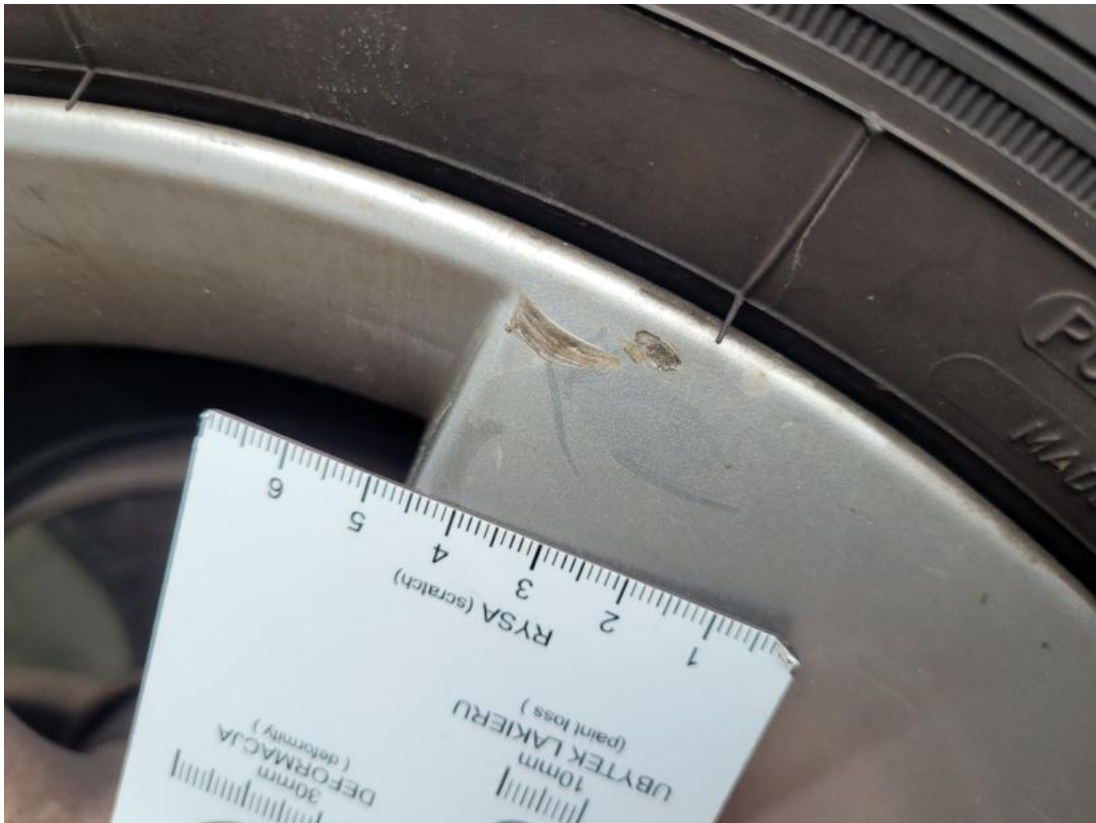
**Fot. 35**

| Poz. | Nazwa pozycji | Opis uszkodzeń | Kwalifik. | Naprawa [rbg] |
|---|---|---|---|---|
| 4 | Tarcza koła aluminiowa przód R | zarysowanie | | |

Felga aluminiowa przednia P - Rysa/odprysk 1

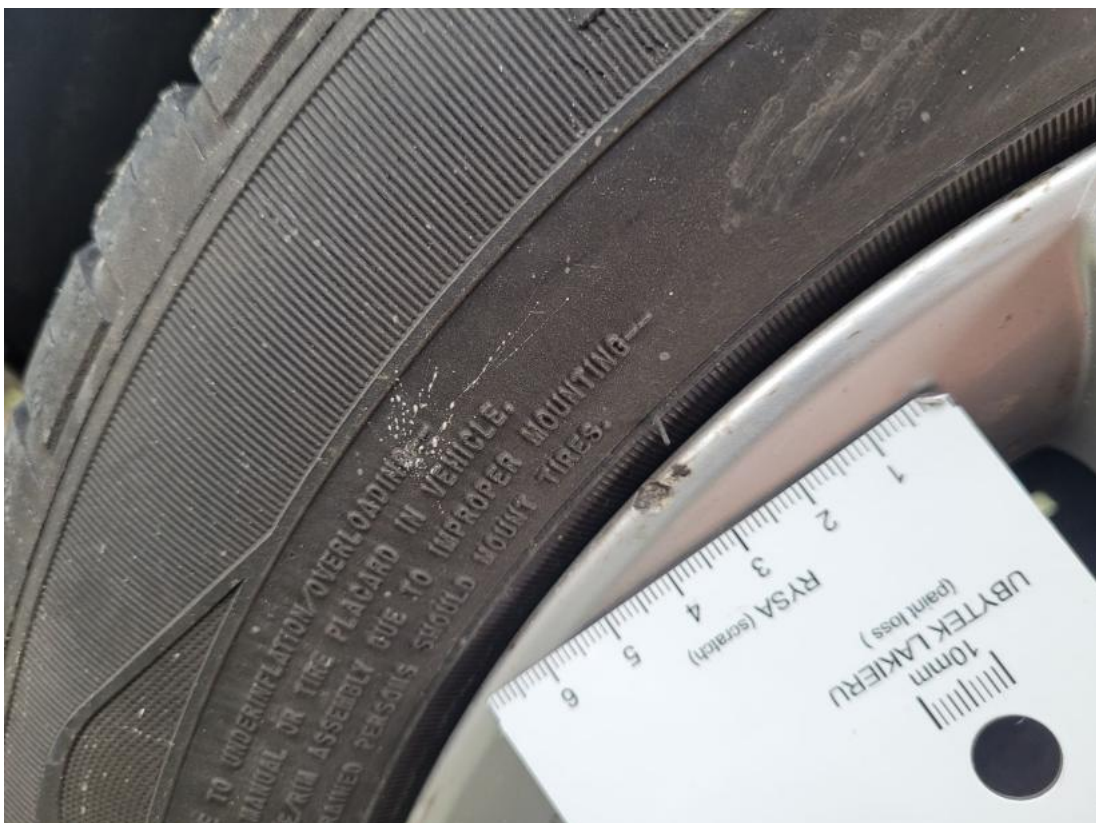
**Fot. 36**

| Poz. | Nazwa pozycji | Opis uszkodzeń | Kwalifik. | Naprawa [rbg] |
|---|---|---|---|---|
| 5 | Tarcza koła aluminiowa tył R | odpryski lakieru | | |

Felga aluminiowa tylna P - Rysa/odprysk 1

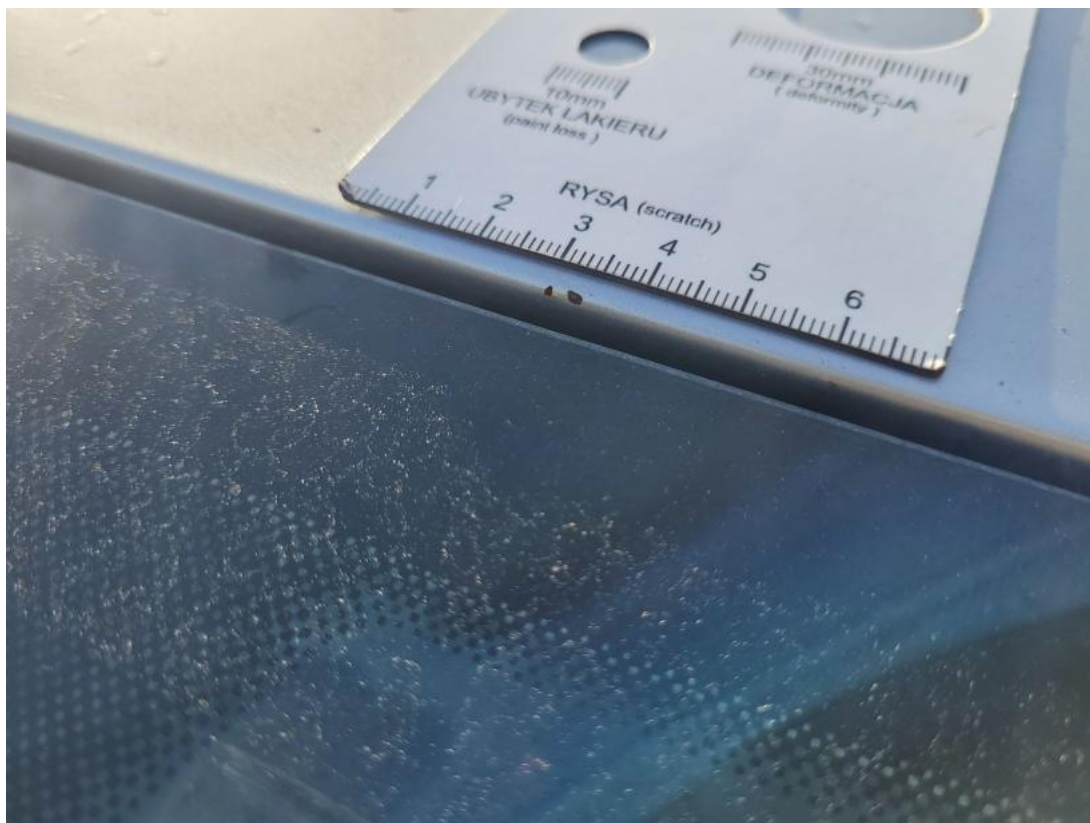
**Fot. 37**

| Poz. | Nazwa pozycji | Opis uszkodzeń | Kwalifik. | Naprawa [rbg] |
|---|---|---|---|---|
| 3 | Dach | odpryski lakieru, długość 0.30 cm | | |

Dach - Rysa/odprysk 1

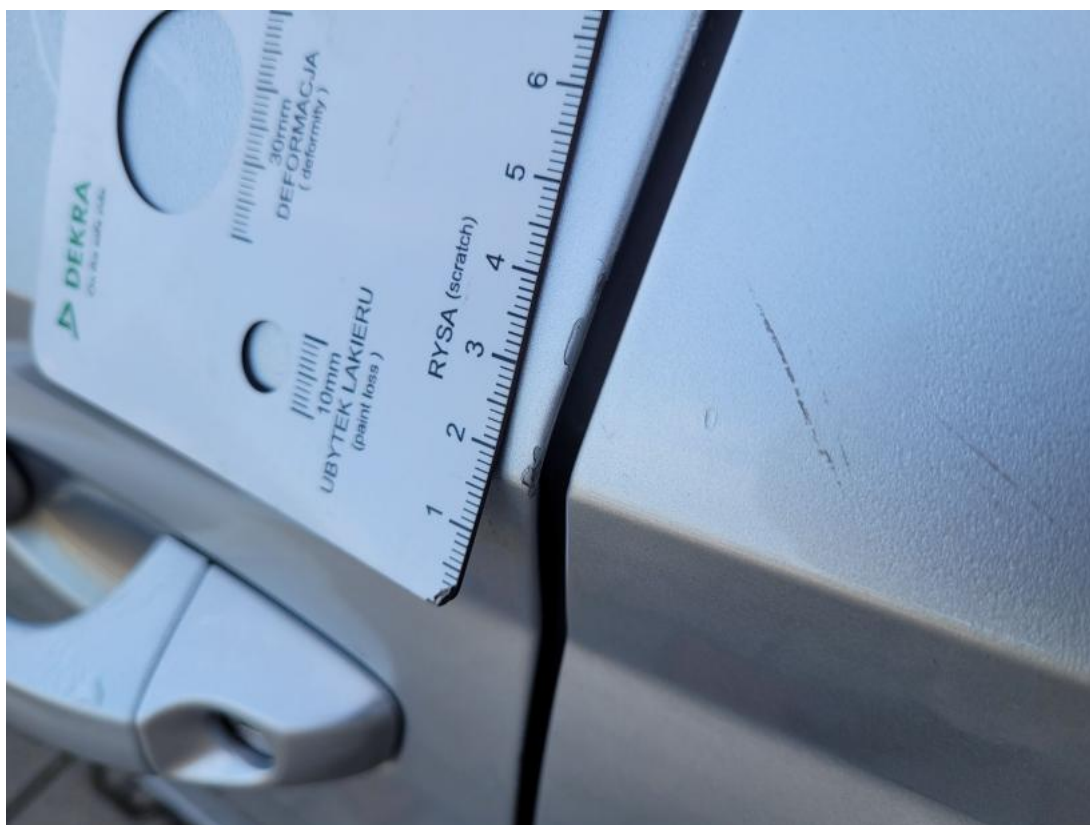
**Fot. 38**

| Poz. | Nazwa pozycji | Opis uszkodzeń | Kwalifik. | Naprawa [rbg] |
|---|---|---|---|---|
| 2 | Drzwi przednie (nieuzbrojone) L | odpryski lakieru | NA | 0.7 |

Drzwi przed L - Rysa/odprysk 1
