## Raport z oględzin pojazdu

| Numer raportu | 216772/10/25-11401 | Data raportu | 16-10-2025 |

| Marka, model | SKODA Rapid Spaceback 17-19 |
| Numer rejestracyjny | WD0759R |

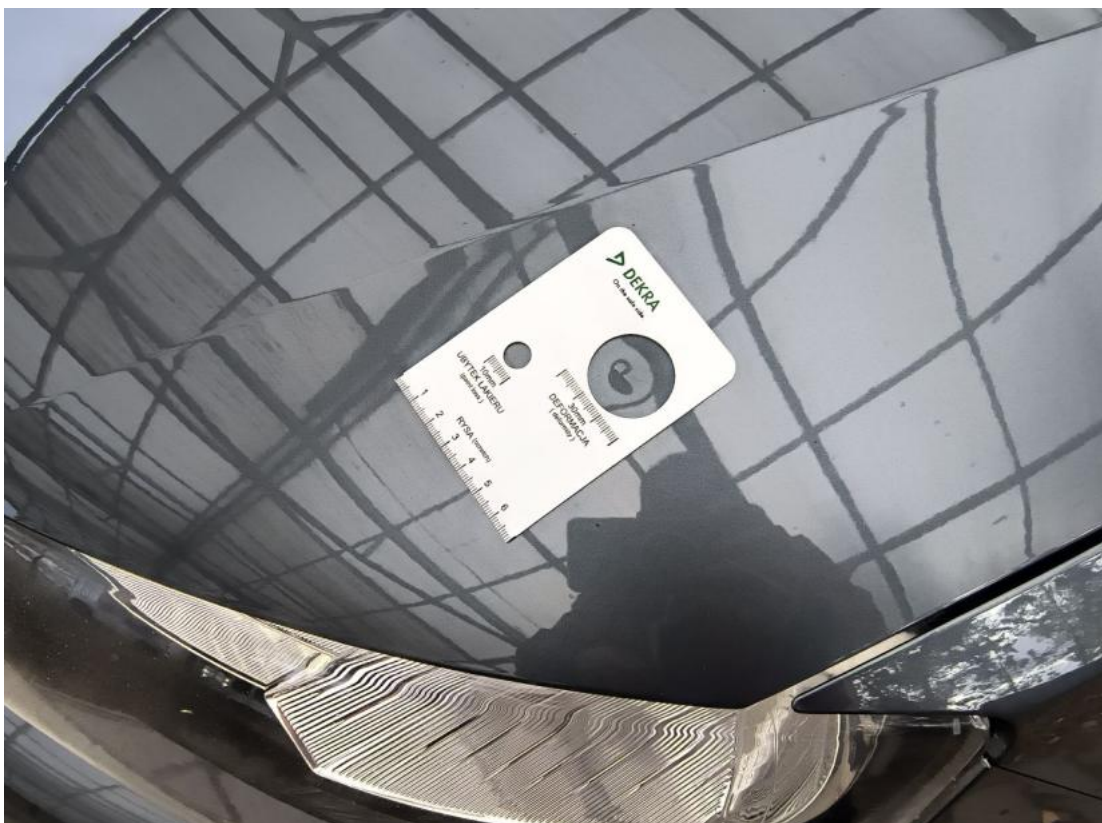
**Fot. 37**

| Poz. | Nazwa pozycji | Opis uszkodzeń | Kwalifik. | Naprawa [rbg] |
|---|---|---|---|---|
| 2 | Pokrywa przednia | wgniecenie/odkształcenie | | |

Pokrywa komory silnika - Wgniecenie/odkształcenie 1

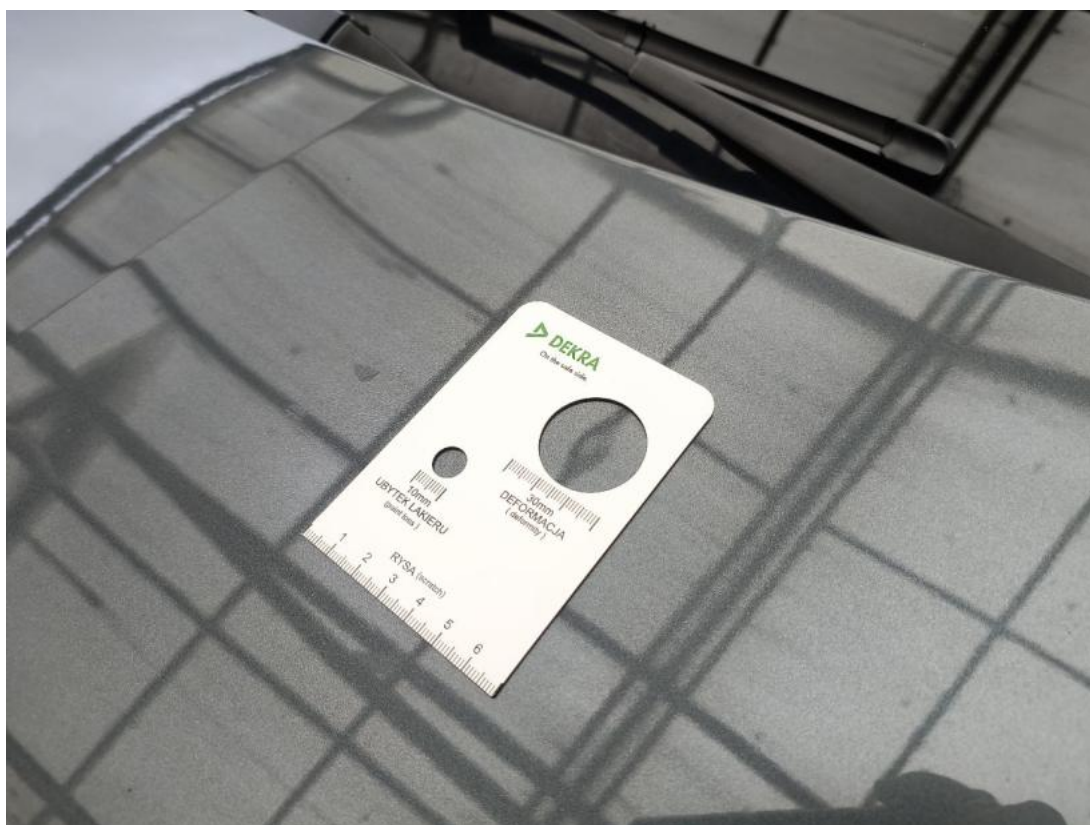
**Fot. 38**

Pokrywa komory silnika - Wgniecenie/odkształcenie 2

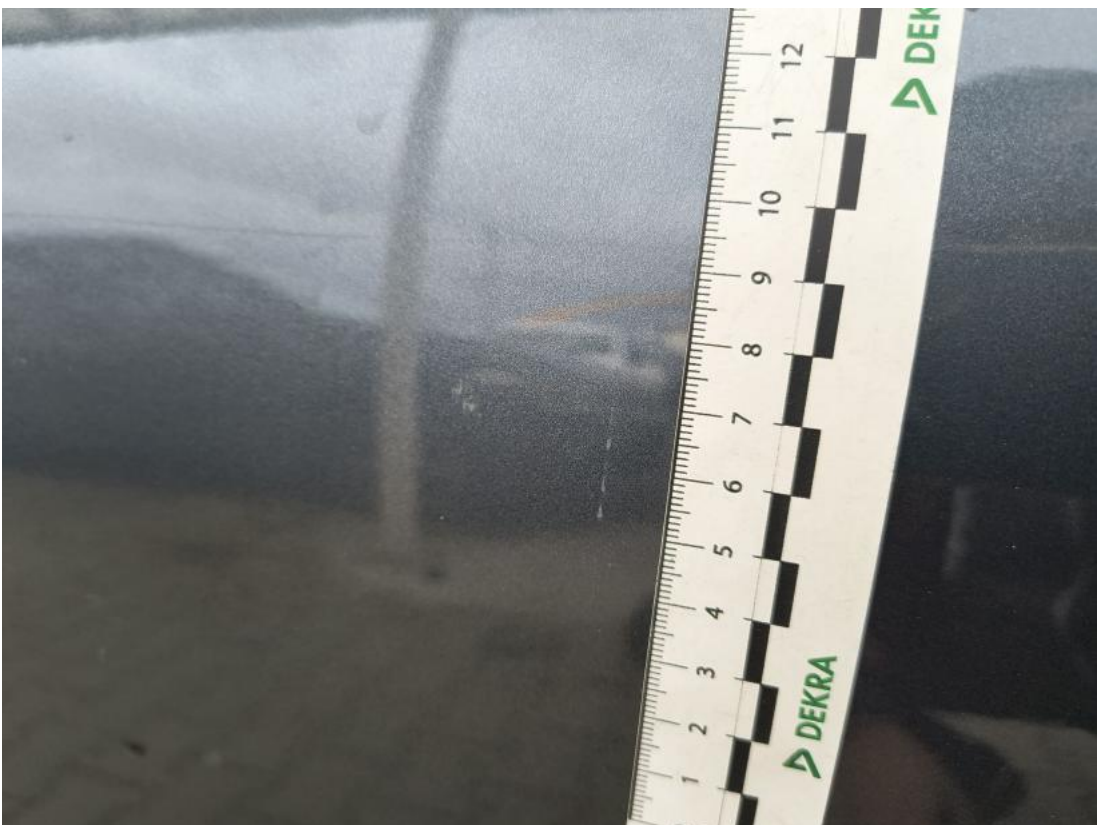
**Fot. 40**

| 4 | Drzwi przednie (nieuzbrojone) R | rysa/odprysk | | |

Drzwi przednie P - Rysa/odprysk 1

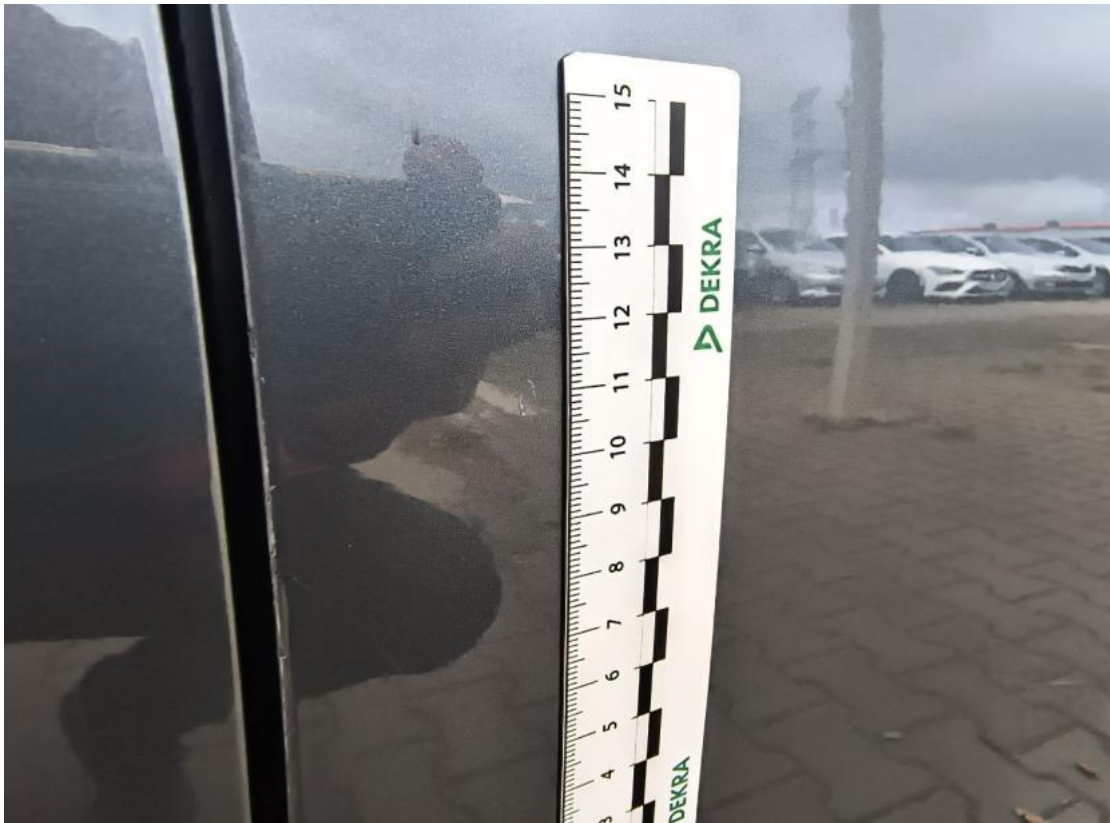
**Fot. 41**

Drzwi przednie P - Rysa/odprysk 2

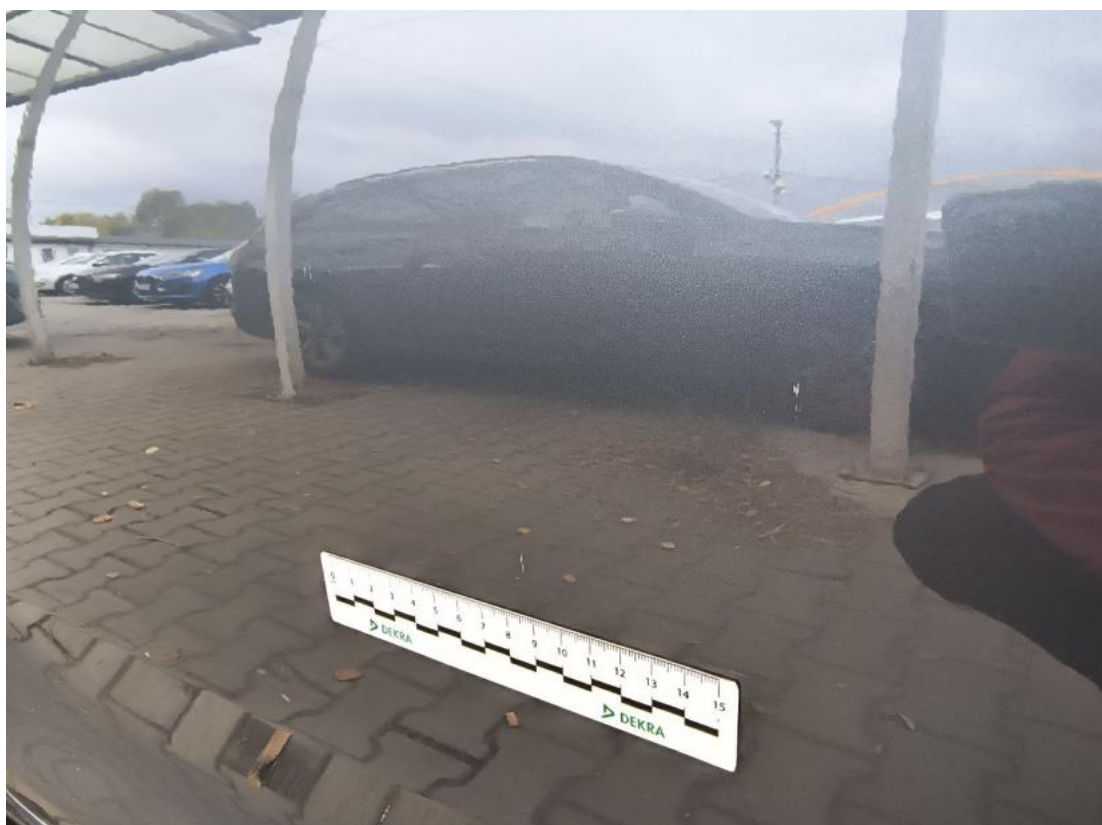
**Fot. 44**

| 7 | Drzwi tylne (nieuzbrojone) R | rysa/odprysk | | |

Drzwi tylne P - Rysa/odprysk 1

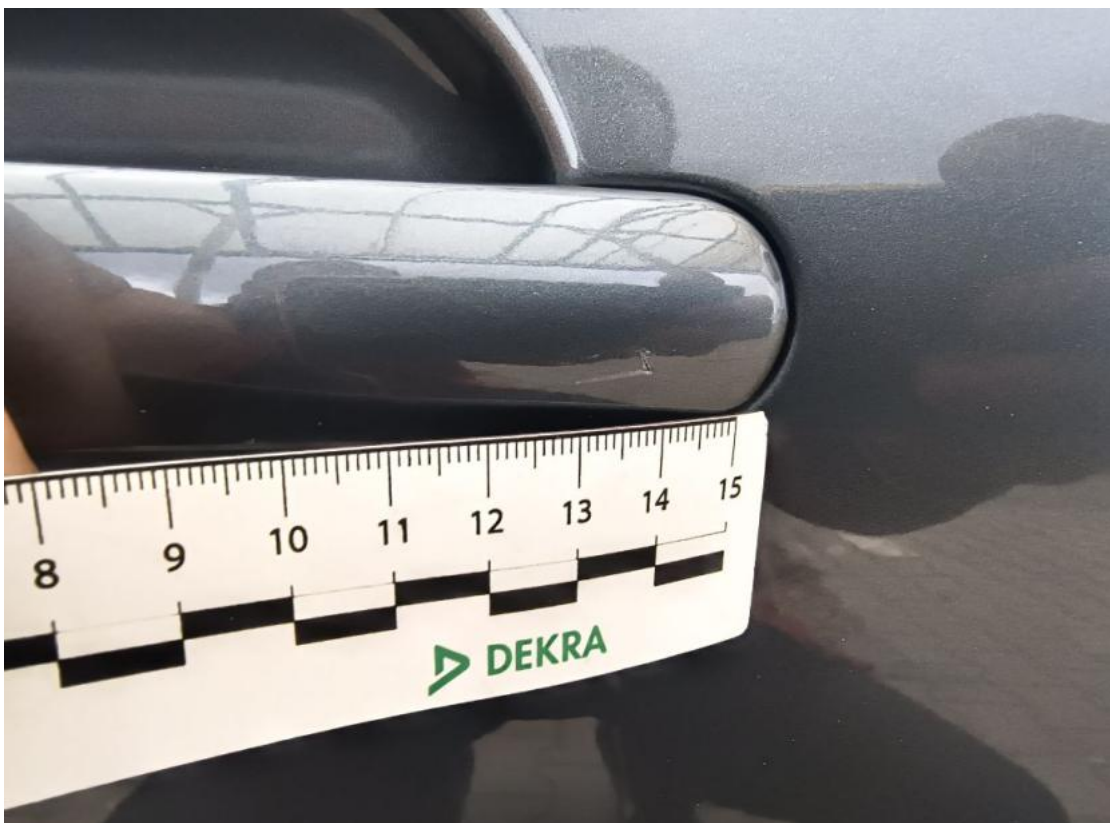
**Fot. 46**

| 6 | Klamka zewnętrzna drzwi przednich R | rysa/odprysk | | |

Klamka drzwi prz P - Rysa/odprysk 1

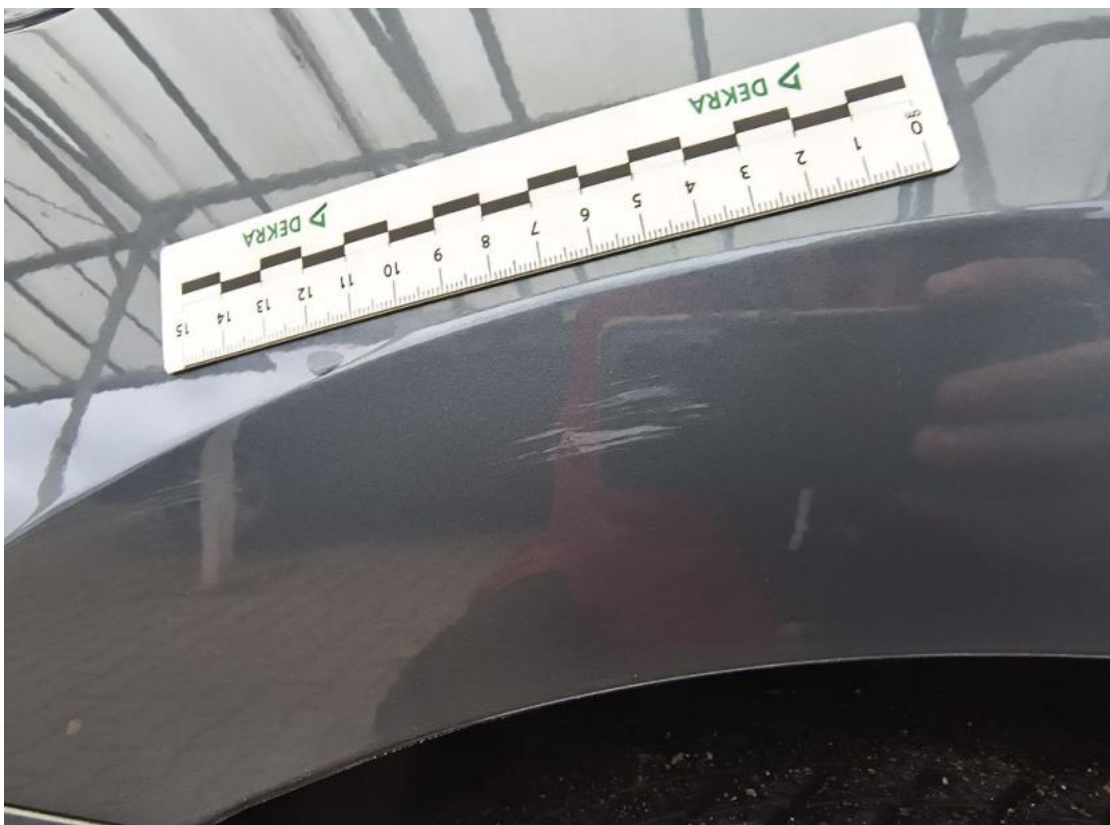
**Fot. 48**

Błotnik tylny P / Ściana boczna P - Rysa/odprysk 1

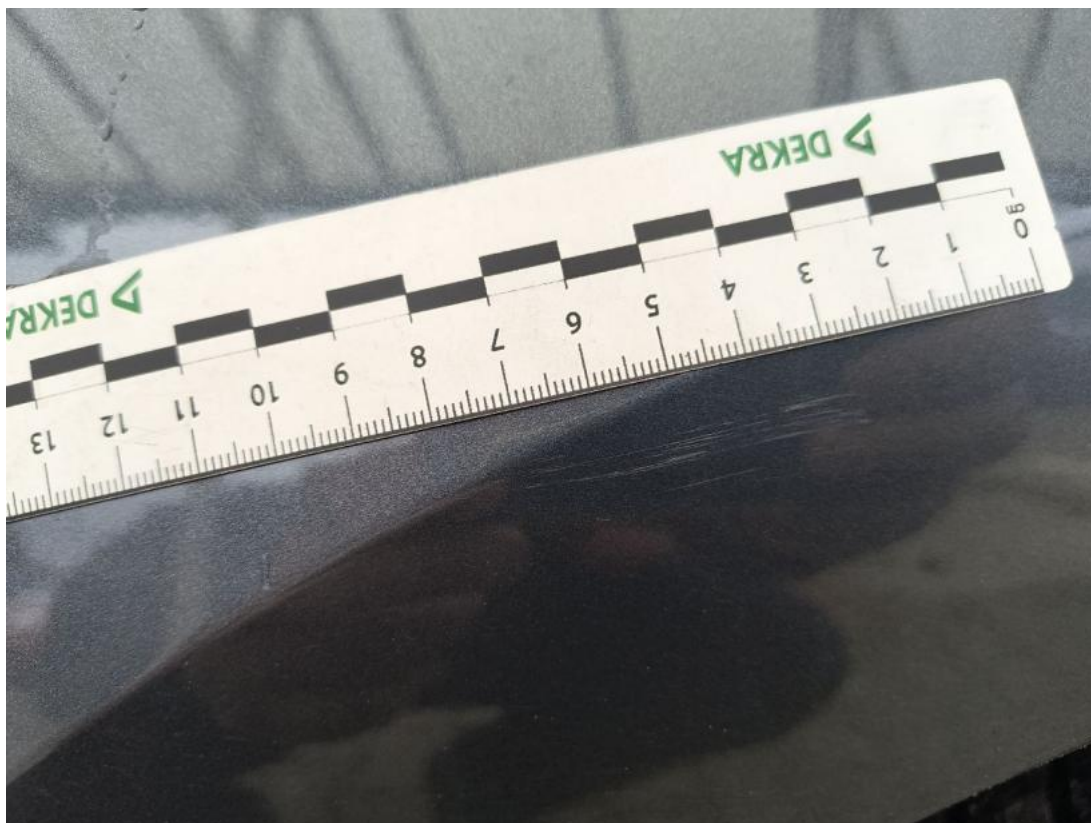
**Fot. 49**

Błotnik tylny P / Ściana boczna P - Rysa/odprysk 2

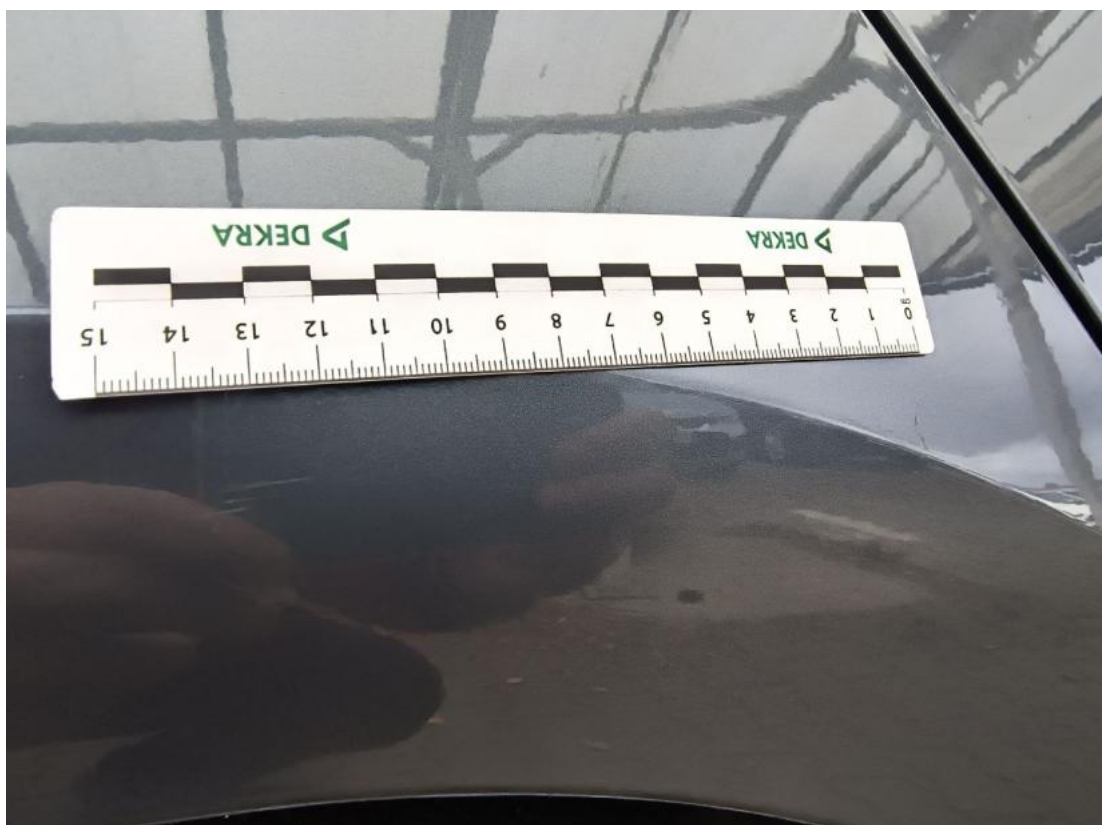
**Fot. 50**

Błotnik tylny P / Ściana boczna P() - Rysa/odprysk 3

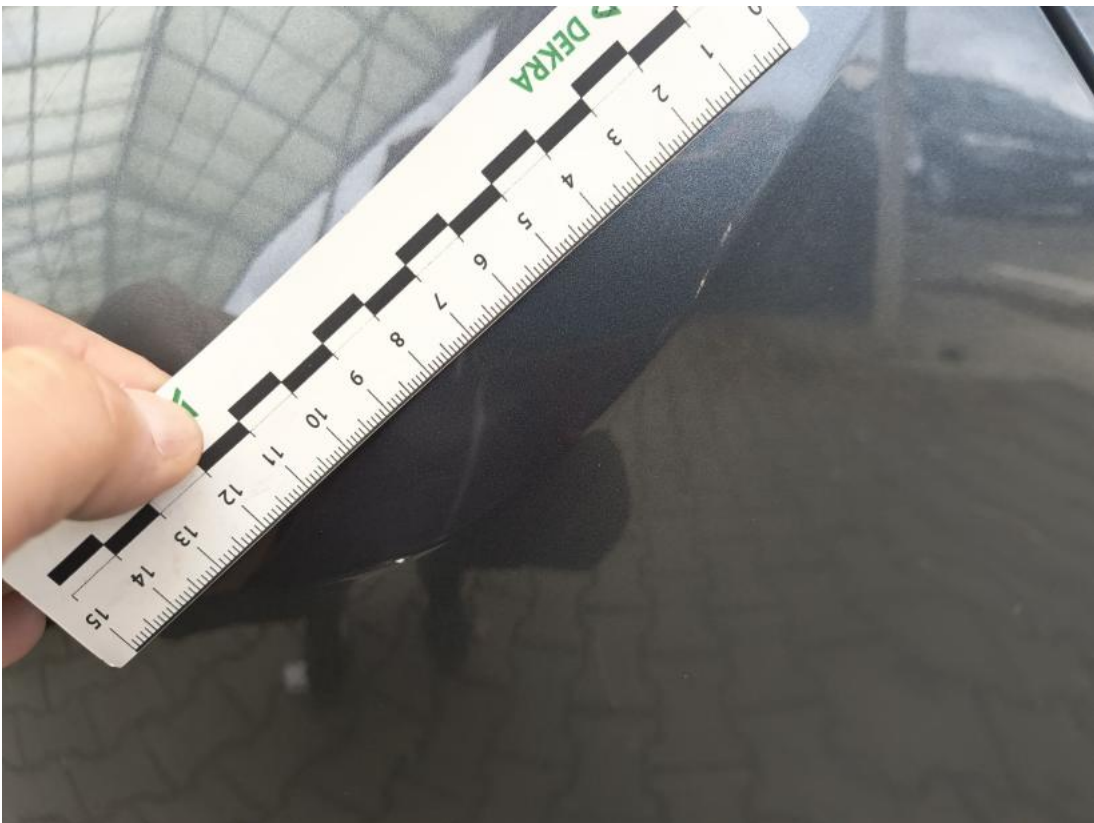
**Fot. 52**

| 8 | Okładzina zderzaka tylnego | rysa/odprysk | | |

Zderzak tylny - Rysa/odprysk 1

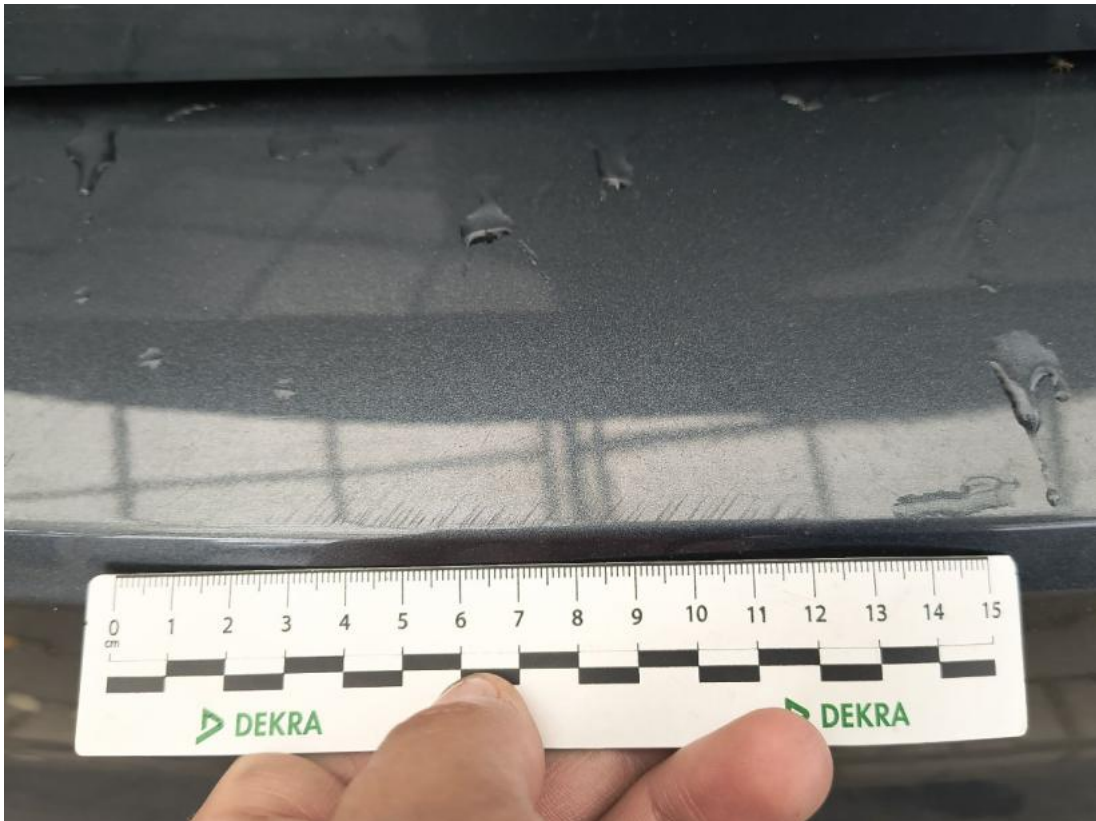
**Fot. 53**

Zderzak tylny - Rysa/odprysk 2

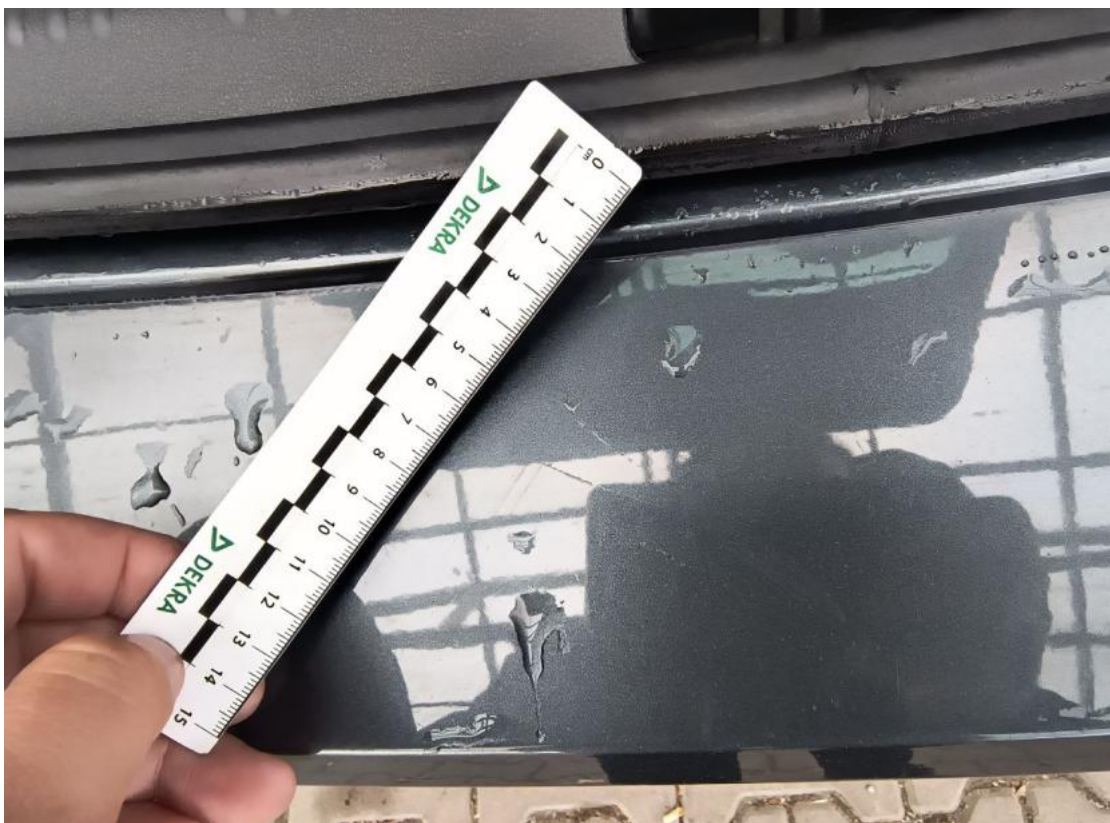
**Fot. 54**

Zderzak tylny() - Rysa/odprysk 3

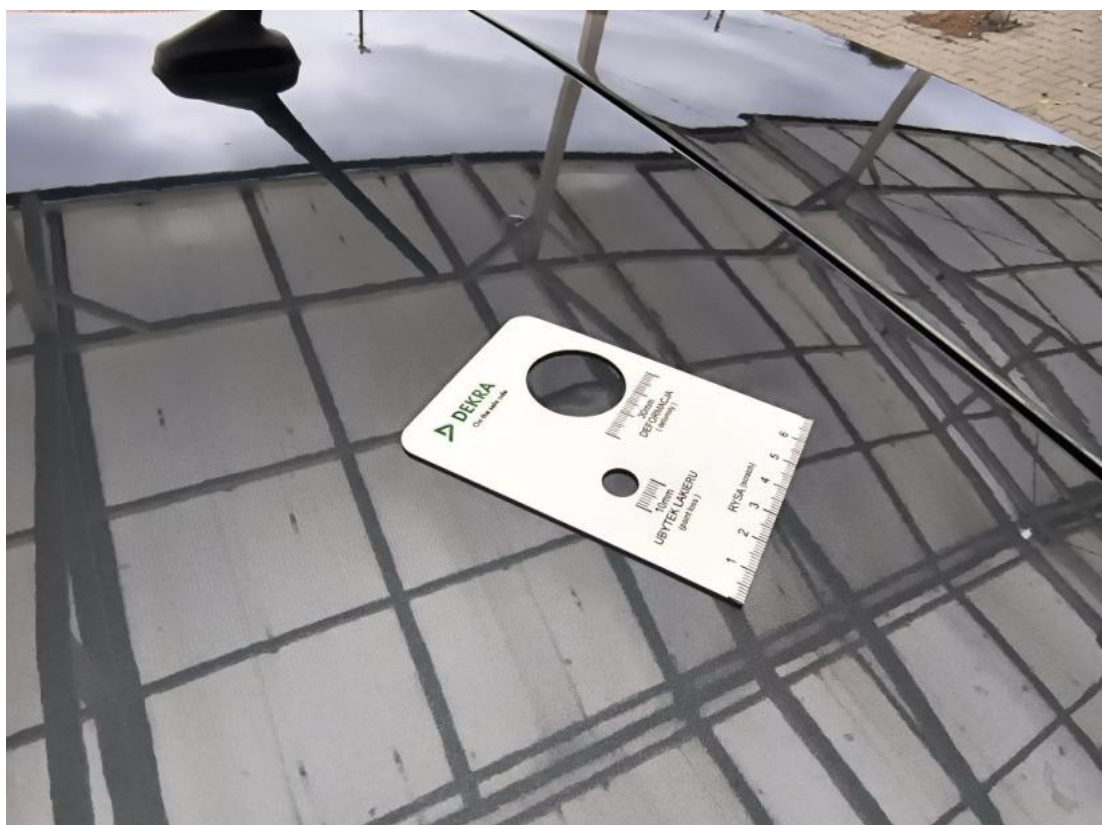
**Fot. 56**

| Poz. | Nazwa pozycji | Opis uszkodzeń | Kwalifik. | Naprawa [rbg] |
|---|---|---|---|---|
| 1 | Dach | rysa/odprysk, wgniecenie/odkształcenie, ślady korozji | NA | 0.3 |

Dach - Wgniecenie/odkształcenie 1

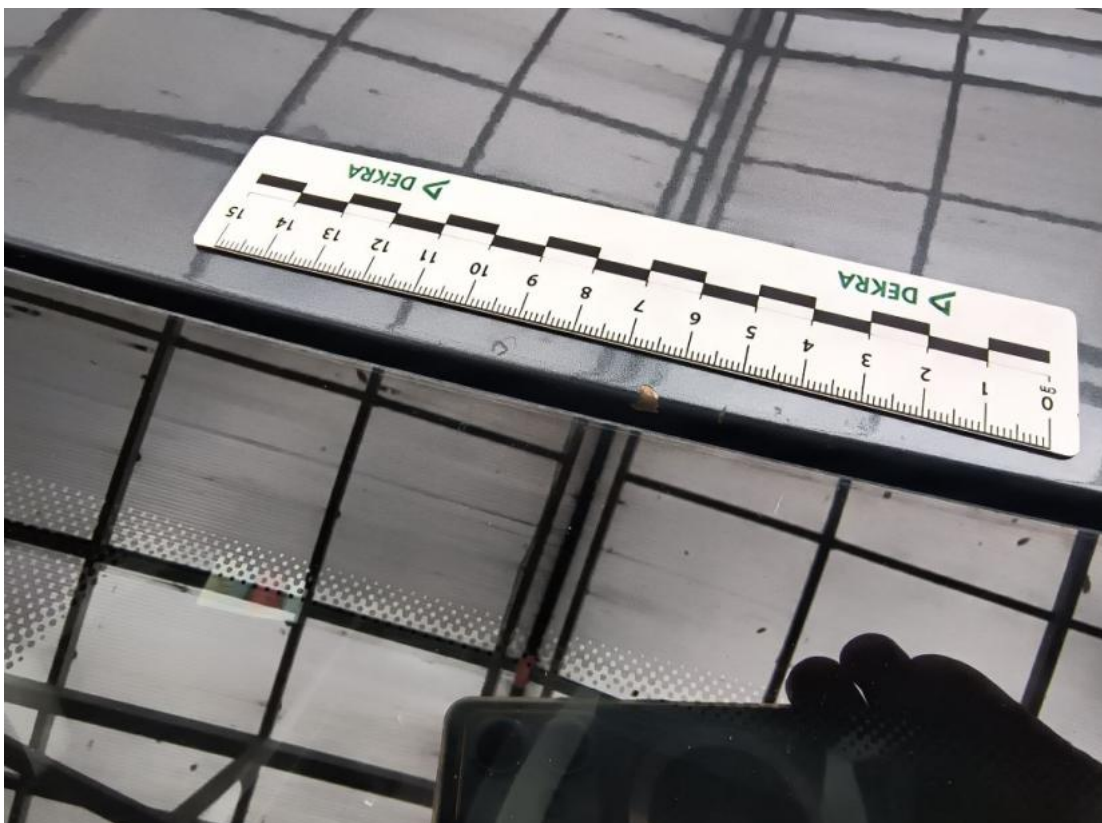
**Fot. 57**

Dach - Inne 1

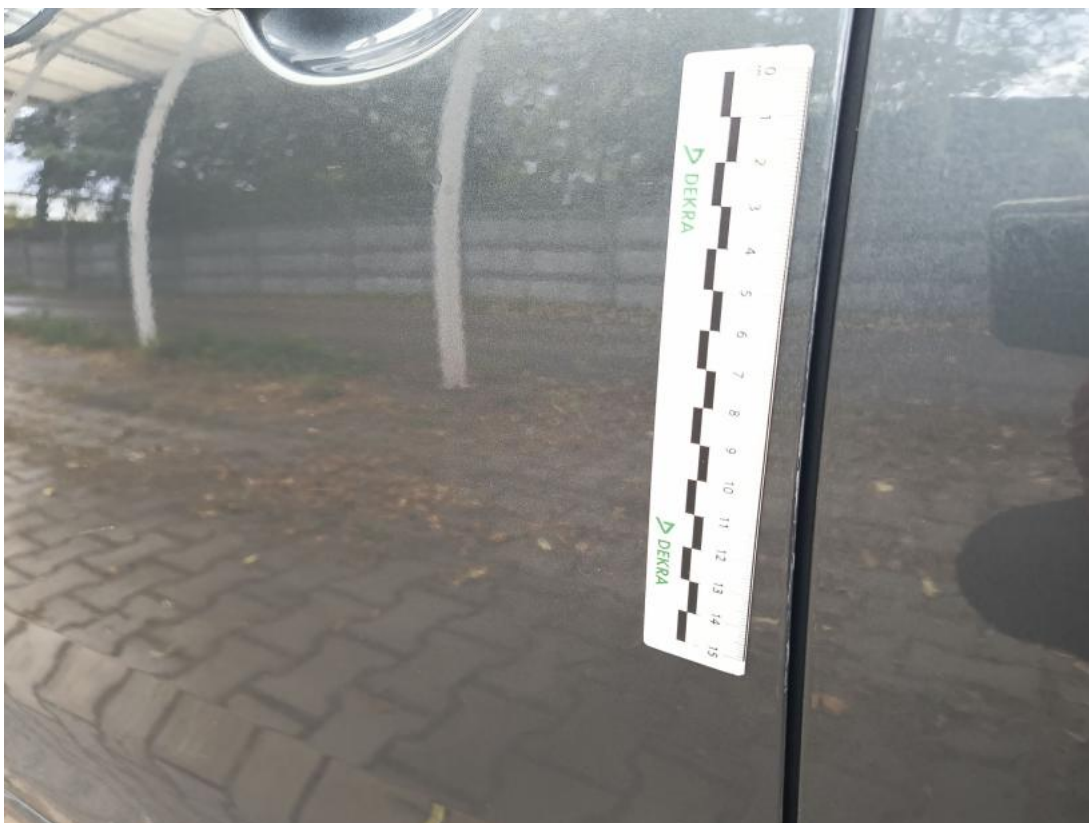
**Fot. 59**

| 3 | Drzwi przednie (nieuzbrojone) L | rysa/odprysk | | |

Drzwi przed L - Rysa/odprysk 1

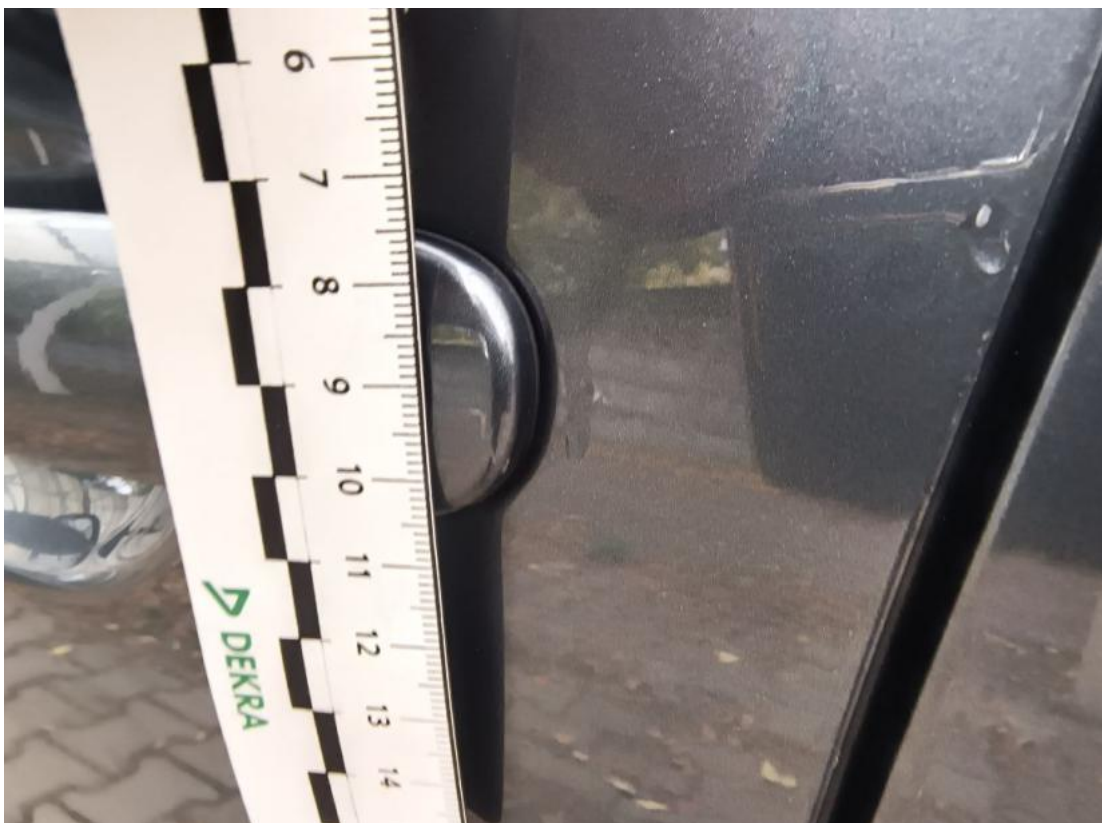
**Fot. 61**

| 5 | Klamka zewnętrzna drzwi przednich L | rysa/odprysk | | |

Klamka drzwi prz L - Rysa/odprysk 1

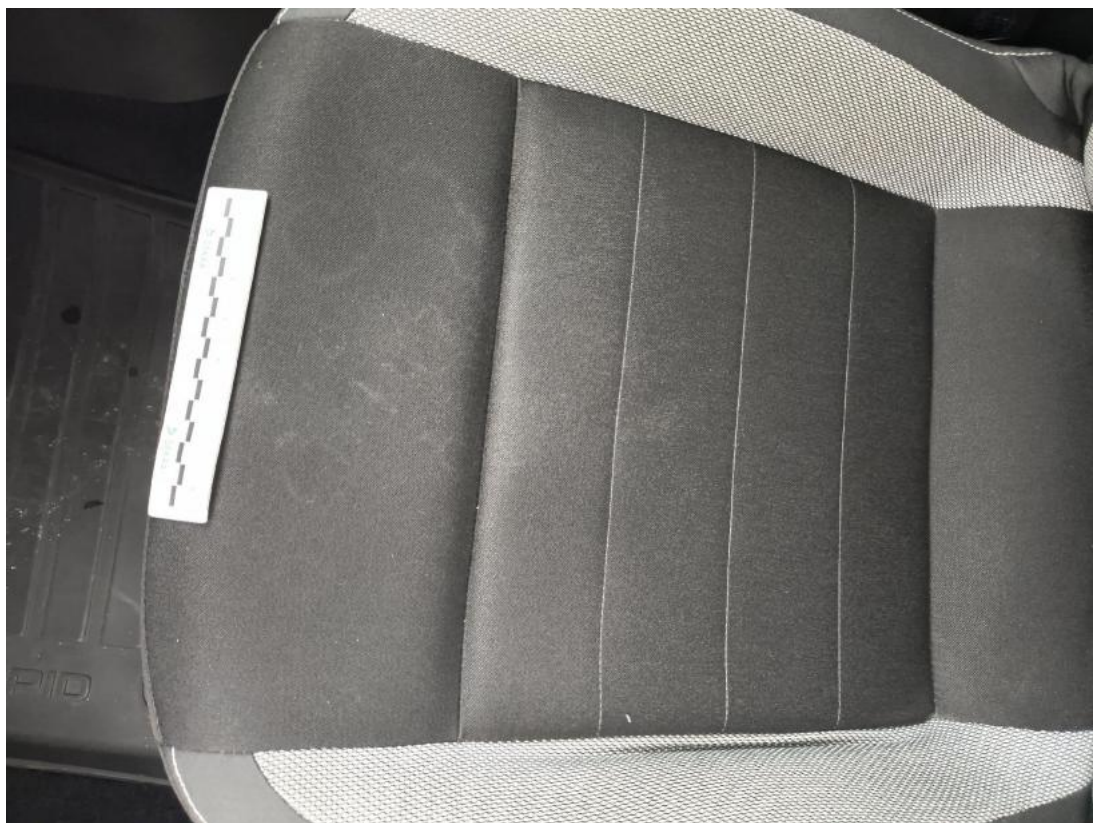
**Fot. 63**

Fotel prz. lew. - Inne 1

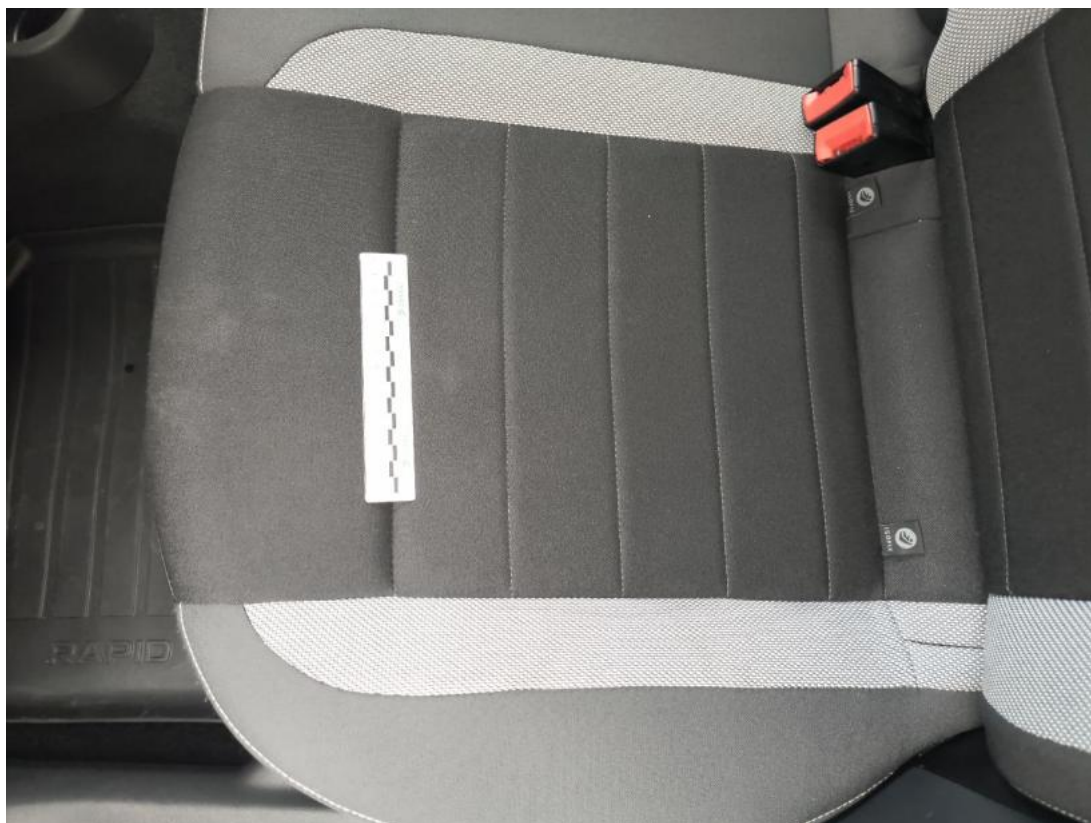
**Fot. 65**

Kanapa tyl. - Inne 1

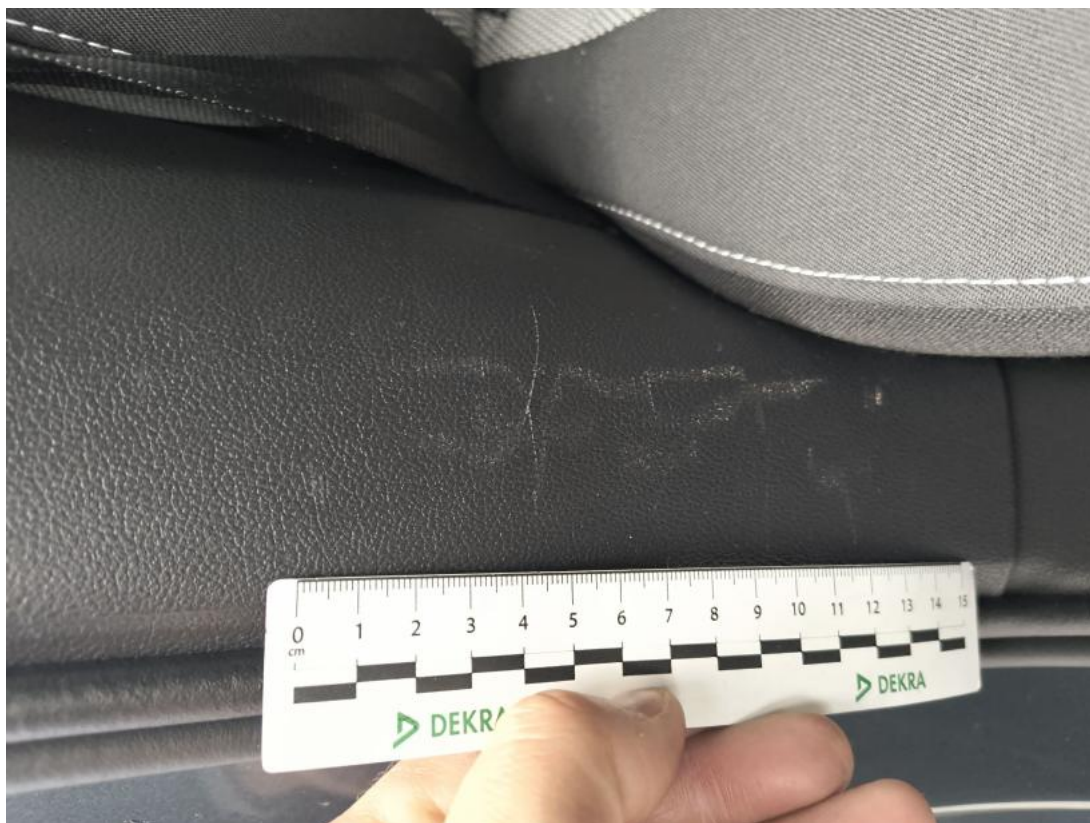
**Fot. 67**

Ostony kanapy tyl. - Rysa/odprysk 1

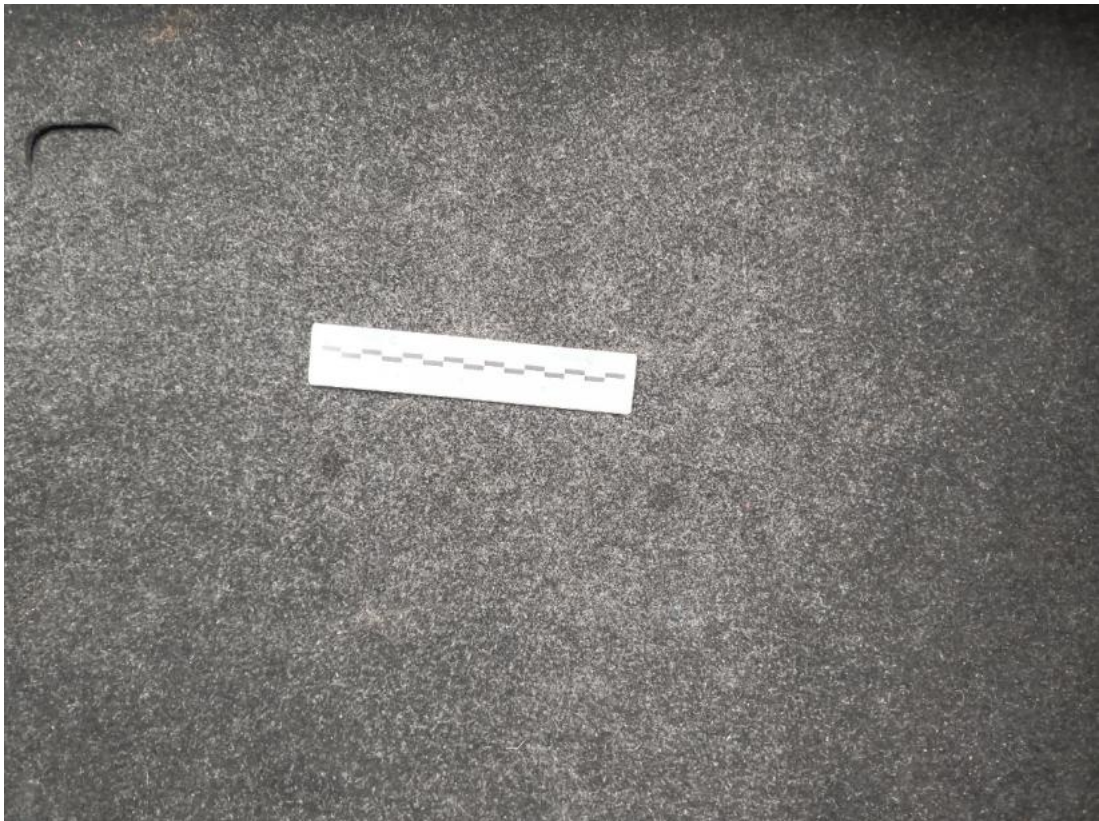
**Fot. 69**

Wykładzina podłogi bagażnika - Inne 1

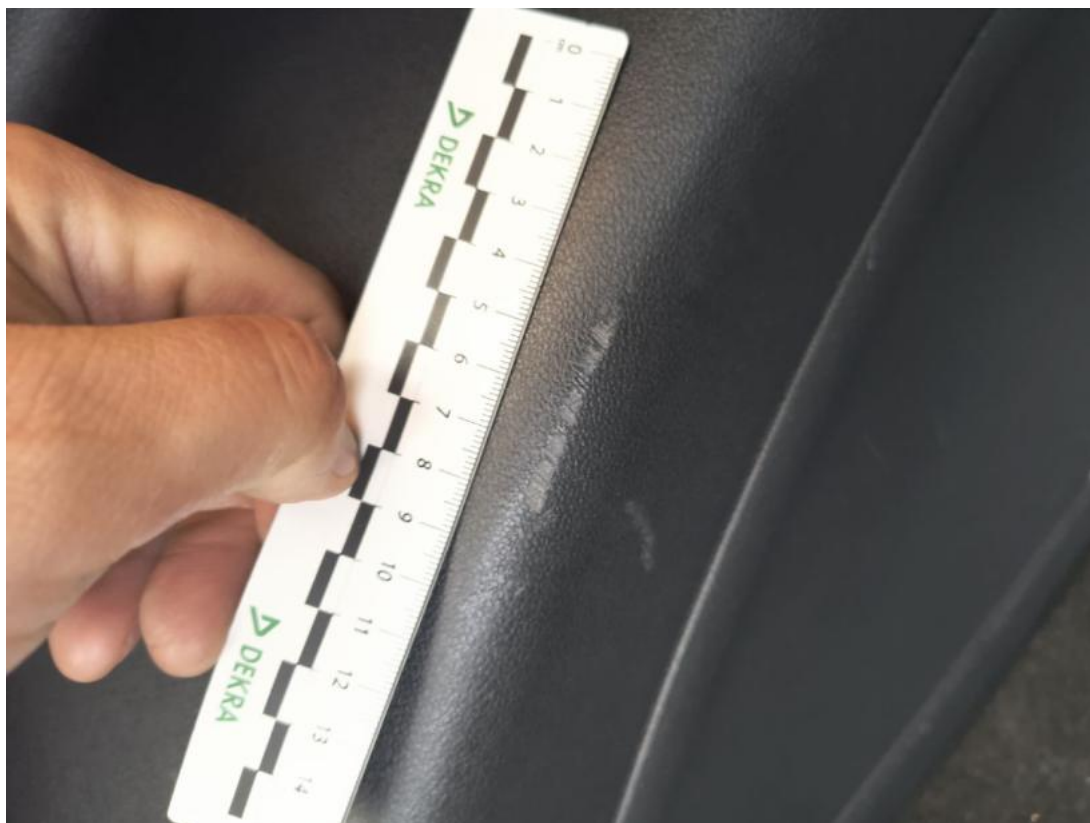
**Fot. 71**

Wykładzina przestrzeni bagażowej - Rysa/odprysk 1
