## Raport z oględzin pojazdu

| Numer raportu | 294386/1/25-14707 | Data raportu | 29-01-2025 |

| Marka, model | KIA Rio Hatchback 20-23 |
| Numer rejestracyjny | WD3002R |

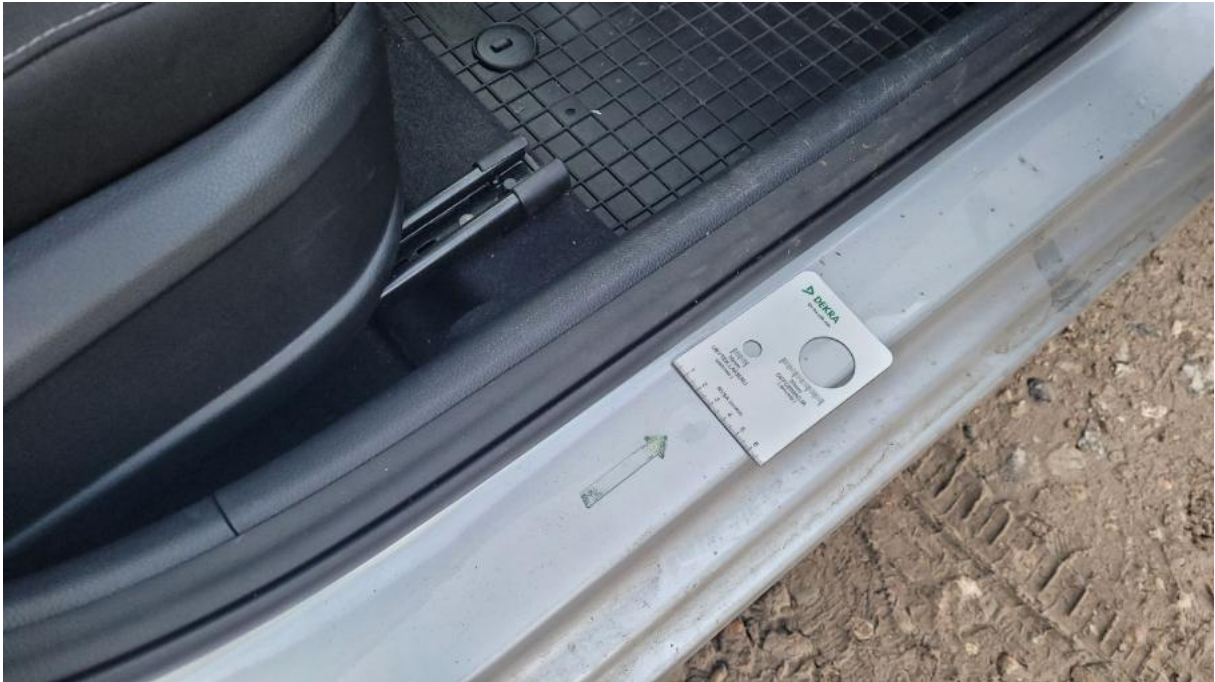
**Fot. 33**

| 4 | Próg R | wgniecenie/odkształcenie | | |

Próg P - Wgniecenie/odkształcenie 1

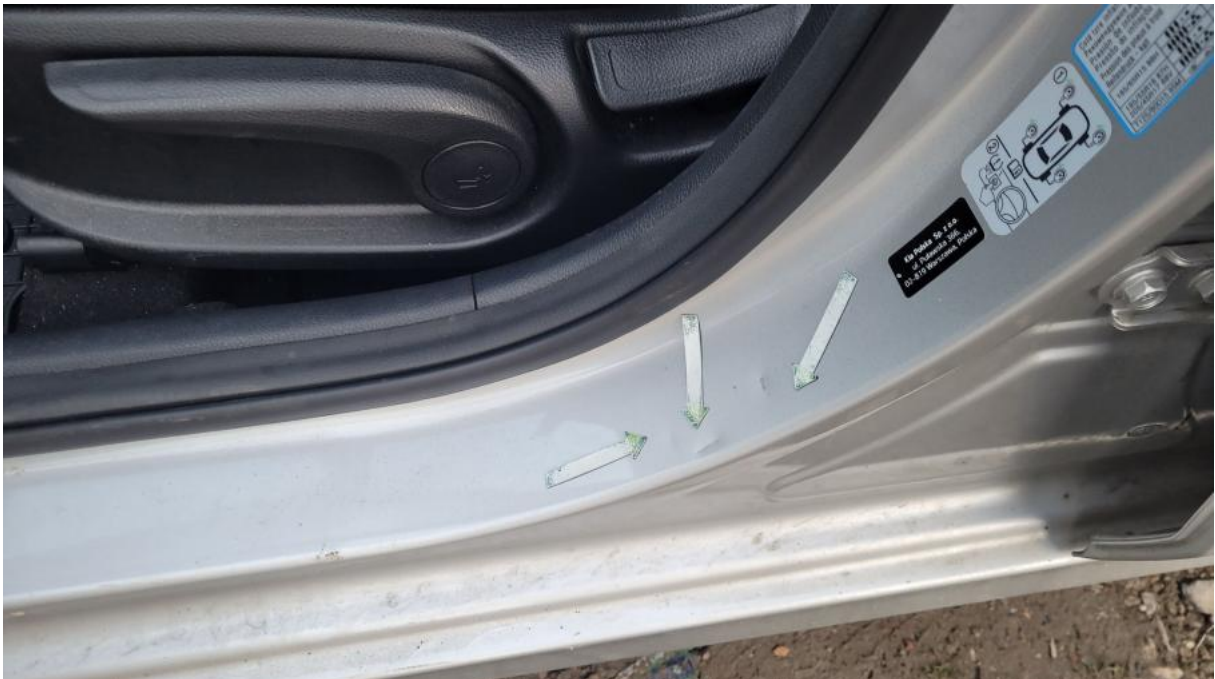
**Fot. 34**

| 2 | Próg L | rysa/odprysk, wgniecenie/odkształcenie | NA | 0.5 |

Próg L - Wgniecenie/odkształcenie 1

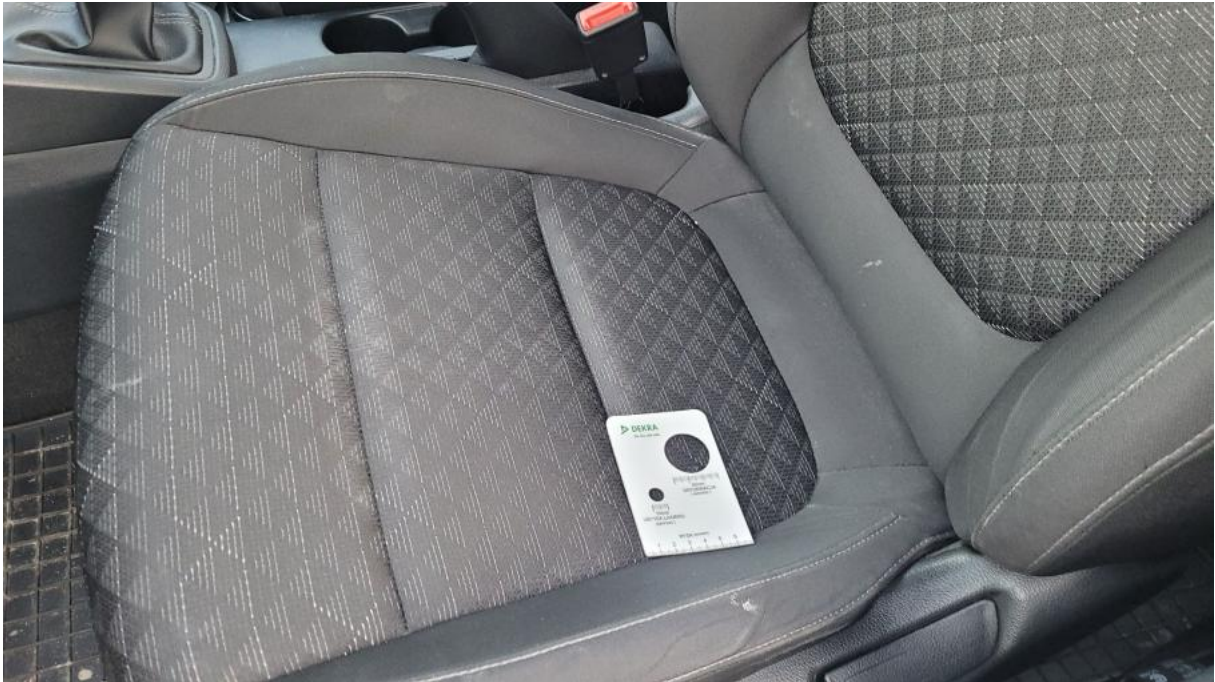
**Fot. 35**

| 3 | Tapicerka siedziska 1.rząd L | zabrudzenie | NA | 0.5 |

Fotel prz. lew. - Inne 1

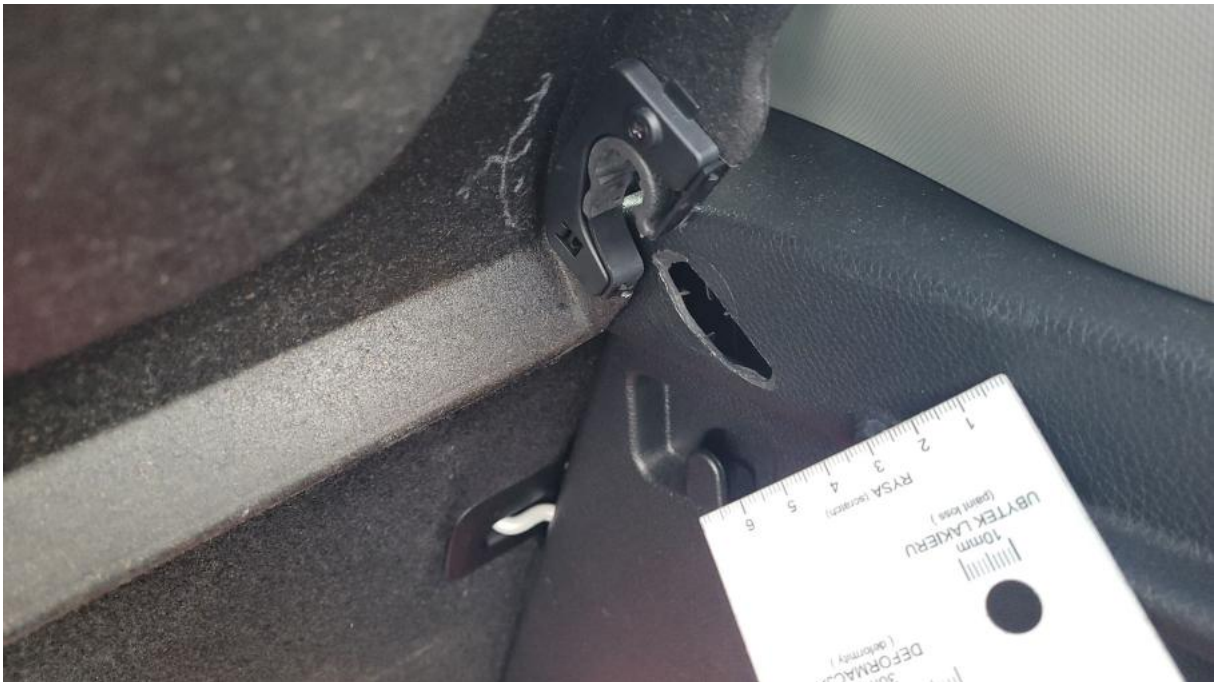
**Fot. 36**

| 1 | Nakładka wew. bagażnika R | pęknięcie/rozerwanie | WY | 0.5 |

Wykładzina przestrzeni bagażowej - Pęknięcie/rozerwanie 1
