## Raport z oględzin pojazdu

| Numer raportu | 213447/1/25-11401 | Data raportu | 03-01-2025 |

| Marka, model | ALFA ROMEO Giulia 16-22 |
| Numer rejestracyjny | WD3656S |

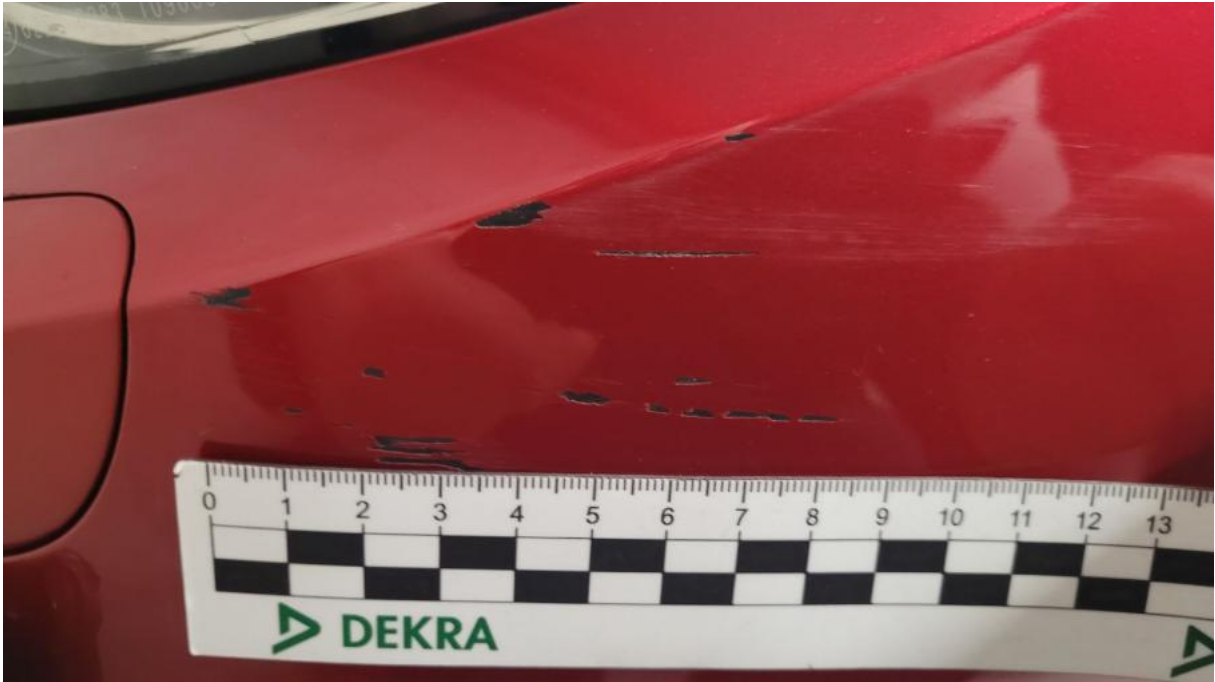
**Fot. 41**

| Poz. | Nazwa pozycji | Opis uszkodzeń | Kwalifik. | Naprawa [rbg] |
|---|---|---|---|---|
| 1 | Okladzina zderzaka przedniego | rysa/odprysk | NA | 1 |

Zderzak przedni cz L - Rysa/odprysk 1

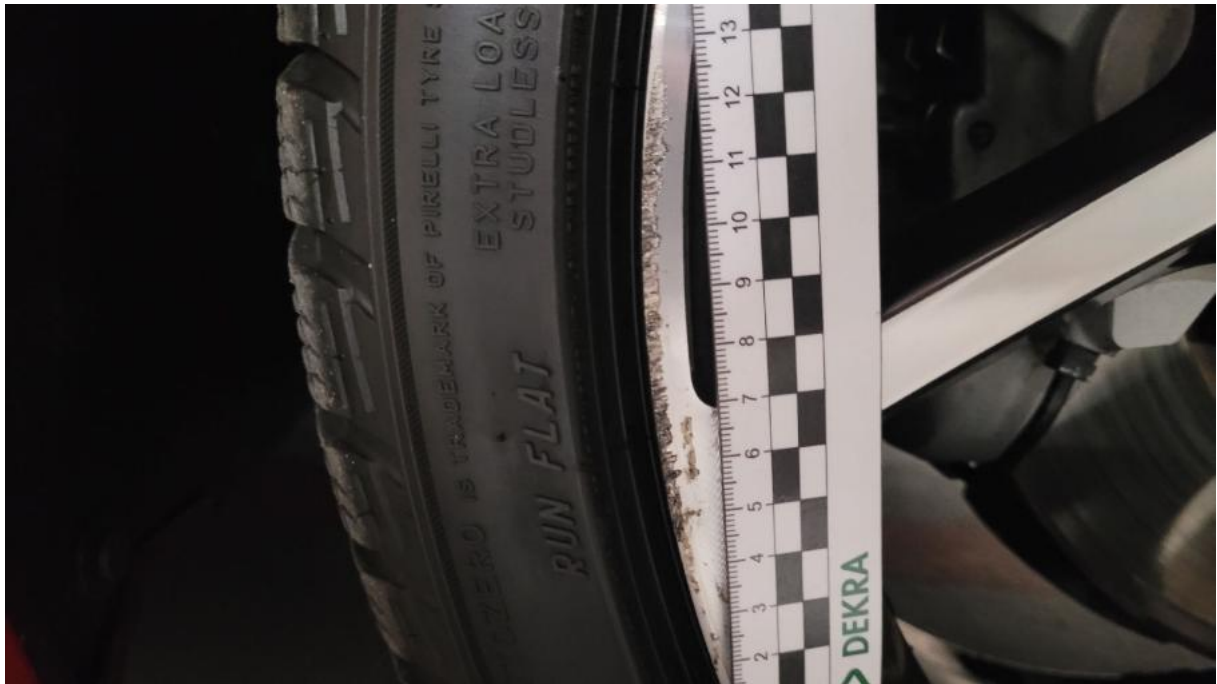
**Fot. 45**

| Poz. | Nazwa pozycji | Opis uszkodzeń | Kwalifik. | Naprawa [rbg] |
|---|---|---|---|---|
| 5 | Tarcza kola aluminiowa przod R | rysa/odprysk, ubytki materialu | NA | 2 |

Felga aluminiowa przednia P - Rysa/odprysk 1

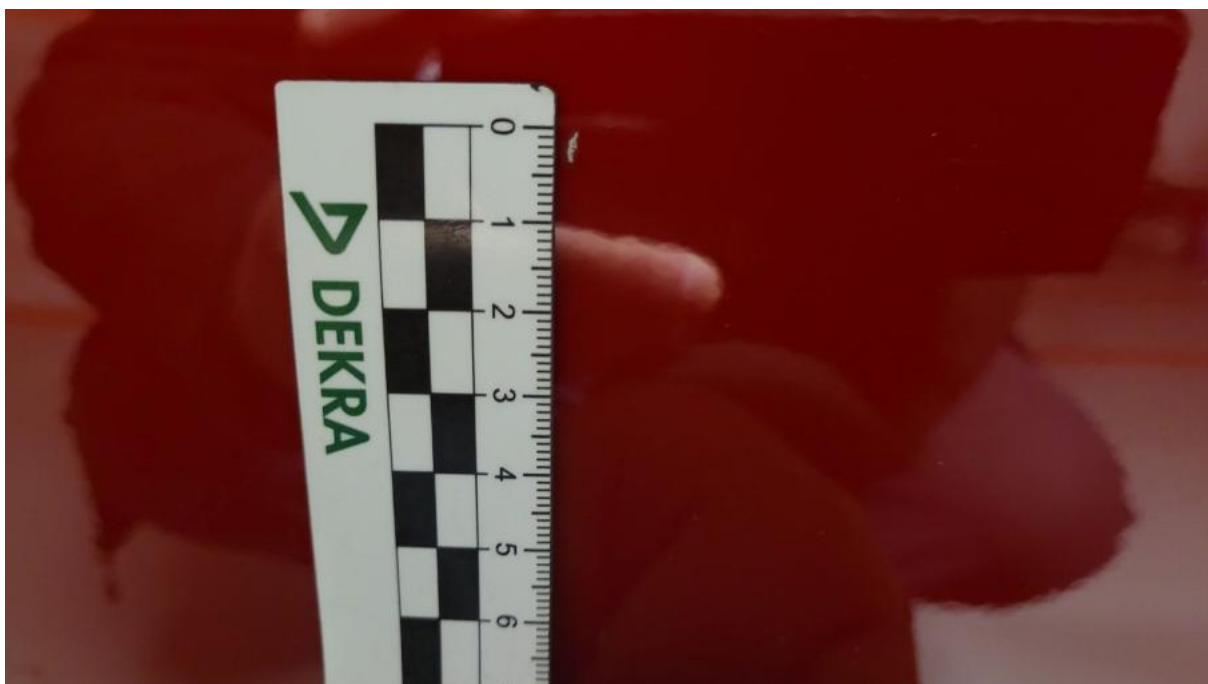
**Fot. 48**

| Poz. | Nazwa pozycji | Opis uszkodzeń | Kwalifik. | Naprawa [rbg] |
|---|---|---|---|---|
| 12 | Drzwi tylne (nieuzbrojone) R | rysa/odprysk | | |

Drzwi tylne P - Rysa/odprysk 1

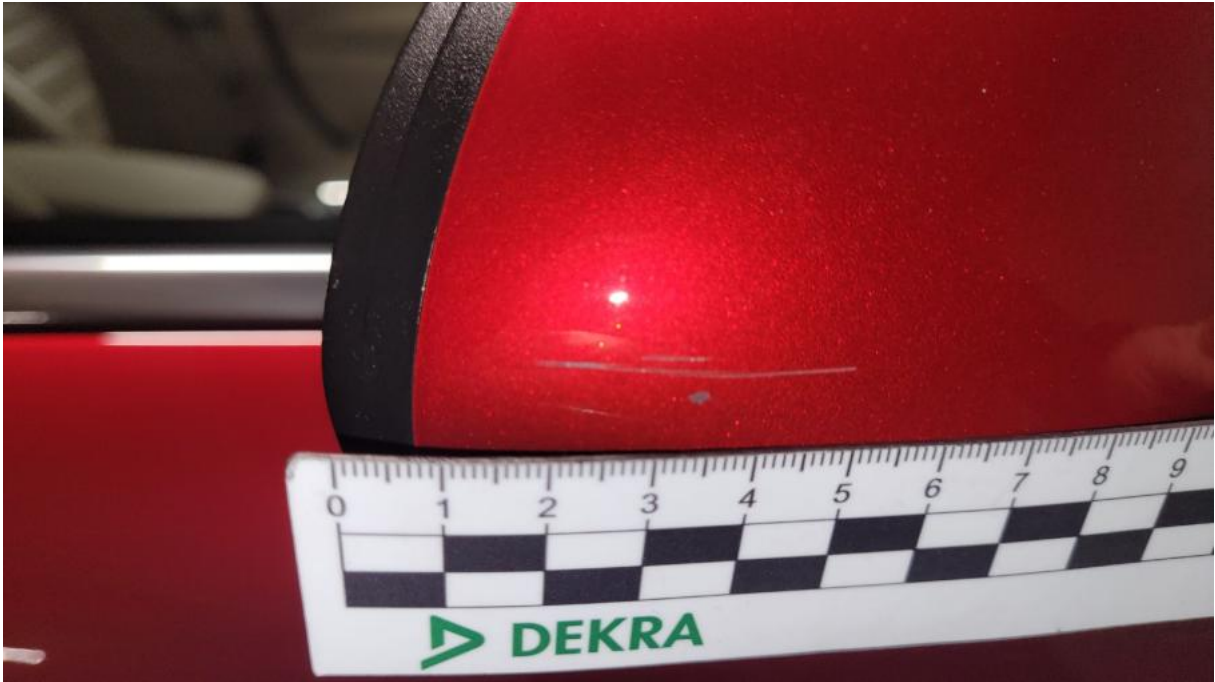
**Fot. 51**

| Poz. | Nazwa pozycji | Opis uszkodzeń | Kwalifik. | Naprawa [rbg] |
|---|---|---|---|---|
| 11 | Oslona lusterka zewnetrznego R | rysa/odprysk | | |

Obudowa lusterka zew P - Rysa/odprysk 1

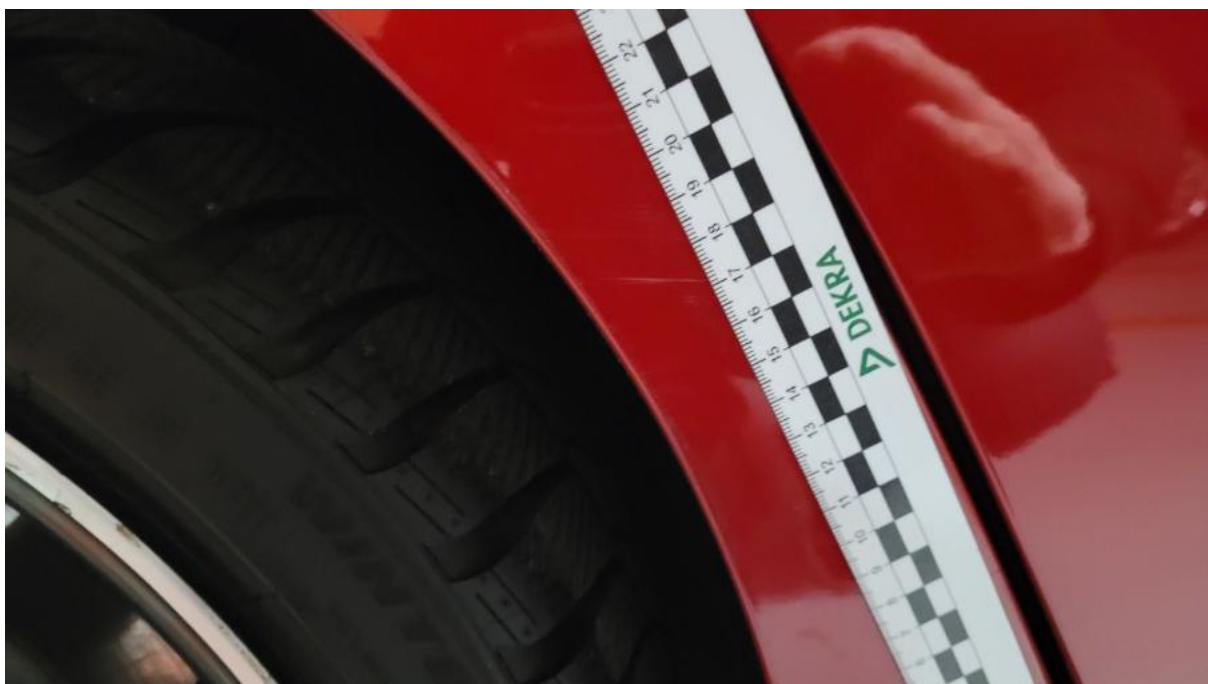
**Fot. 54**

| Poz. | Nazwa pozycji | Opis uszkodzeń | Kwalifik. | Naprawa [rbg] |
|---|---|---|---|---|
| 13 | Blotnik tylny R | rysa/odprysk, wgniecenie/odkształcenie | | |

Błotnik tylny P / Ściana boczna P - Rysa/odprysk 1

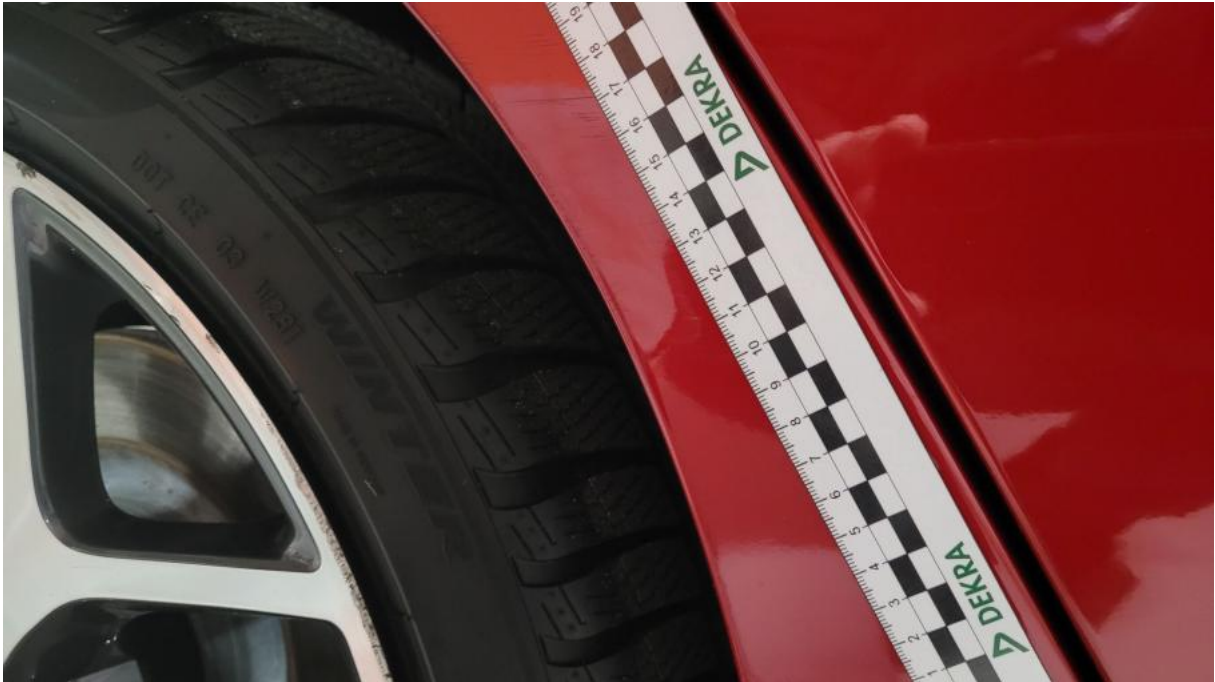
**Fot. 55**

Błotnik tylny P / Ściana boczna P - Wgniecenie/odkształcenie 1

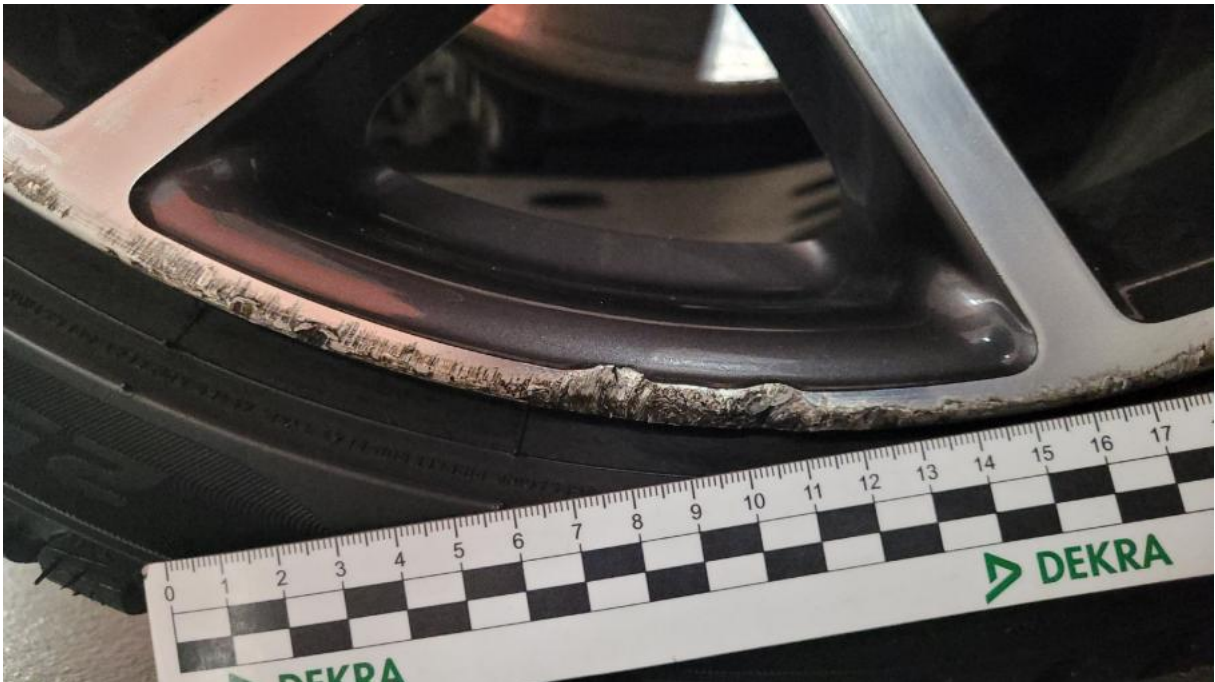
**Fot. 58**

| Poz. | Nazwa pozycji | Opis uszkodzeń | Kwalifik. | Naprawa [rbg] |
|---|---|---|---|---|
| 7 | Tarcza kola aluminiowa tyl R | rysa/odprysk, ubytki materialu | NA | 2 |

Felga aluminiowa tylna P - Rysa/odprysk 1

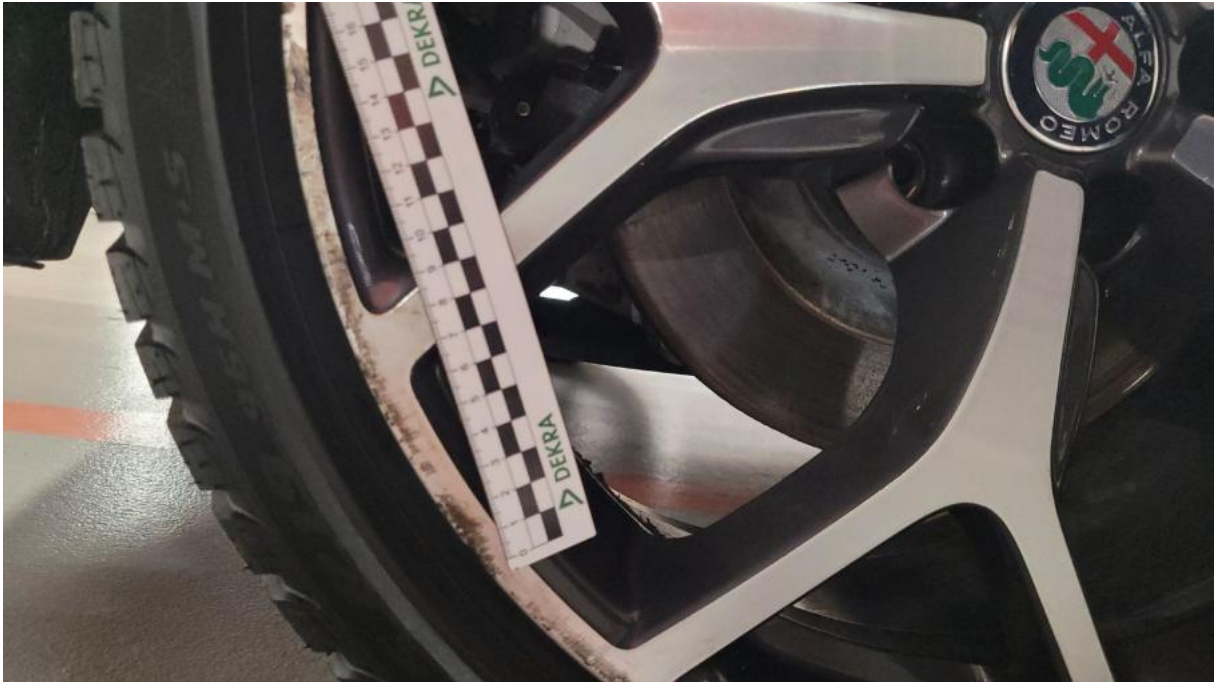
**Fot. 59**

Felga aluminiowa tylna P - Rysa/odprysk 2

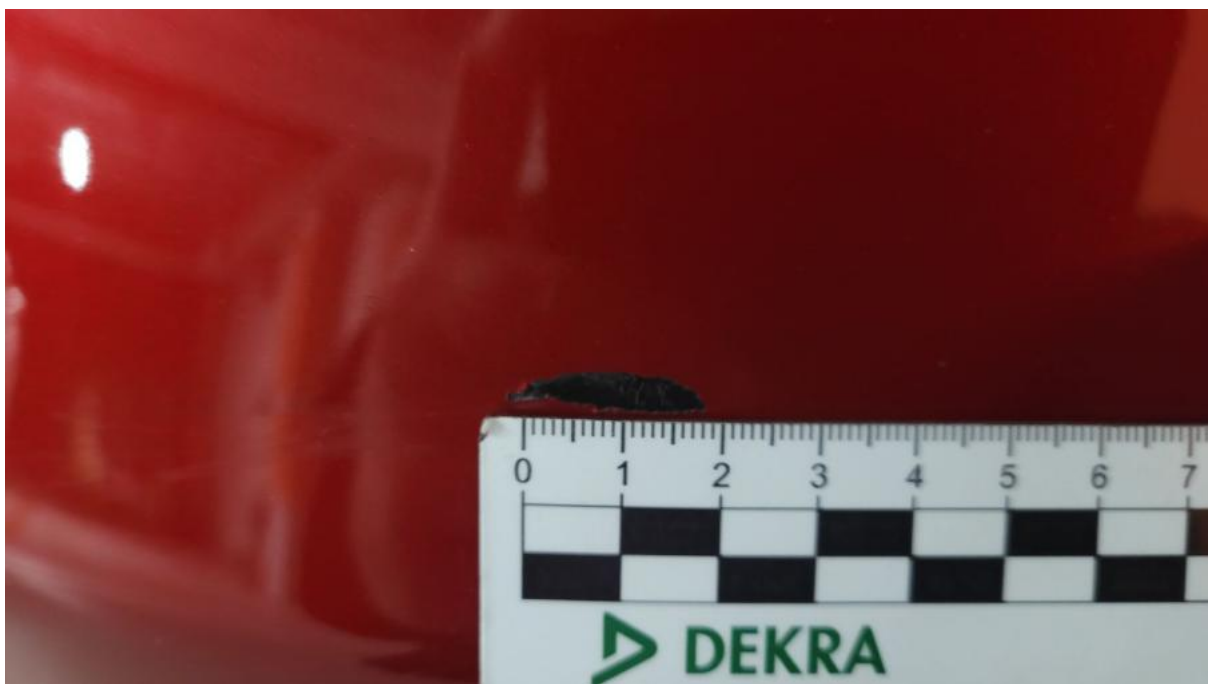
**Fot. 62**

| Poz. | Nazwa pozycji | Opis uszkodzeń | Kwalifik. | Naprawa [rbg] |
|---|---|---|---|---|
| 4 | Okladzina zderzaka tylnego | rysa/odprysk | NA | 0.8 |

Zderzak tylny cz P - Rysa/odprysk 1

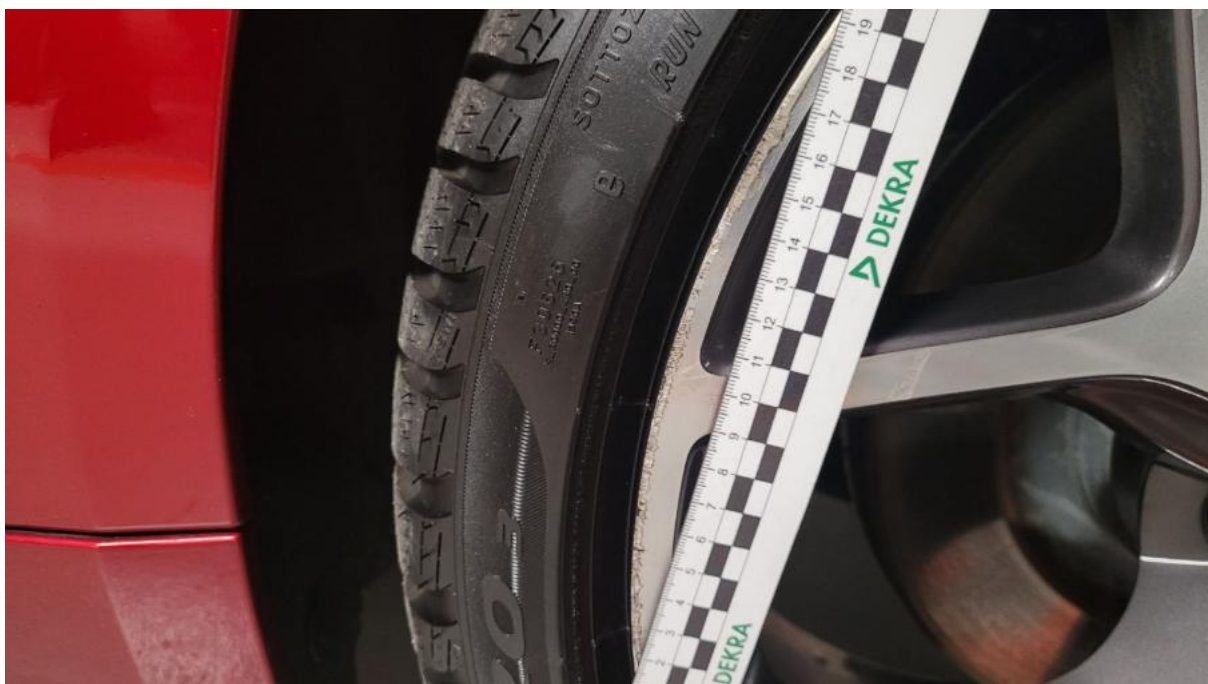
**Fot. 65**

| Poz. | Nazwa pozycji | Opis uszkodzeń | Kwalifik. | Naprawa [rbg] |
|---|---|---|---|---|
| 6 | Tarcza kola aluminiowa tyl L | rysa/odprysk, ubytki materialu | NA | 2 |

Felga aluminiowa tylna L - Rysa/odprysk 1

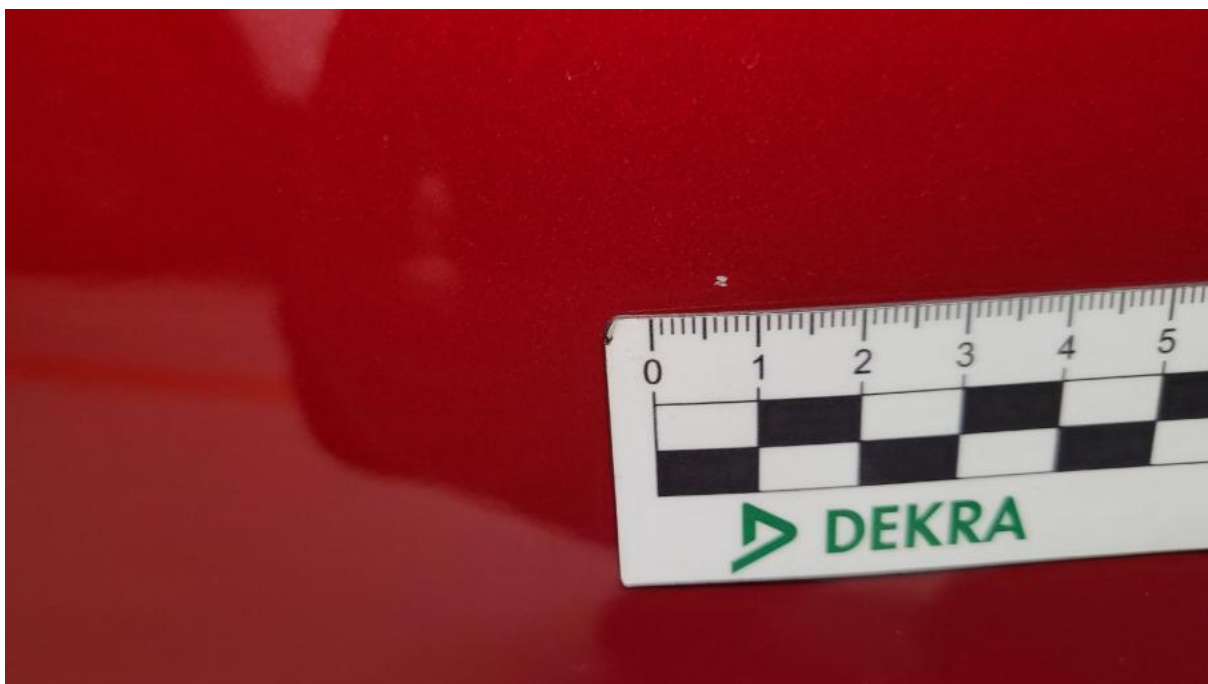
**Fot. 68**

| Poz. | Nazwa pozycji | Opis uszkodzeń | Kwalifik. | Naprawa [rbg] |
|---|---|---|---|---|
| 10 | Drzwi przednie (nieuzbrojone) L | rysa/odprysk | | |

Drzwi przed L - Rysa/odprysk 1

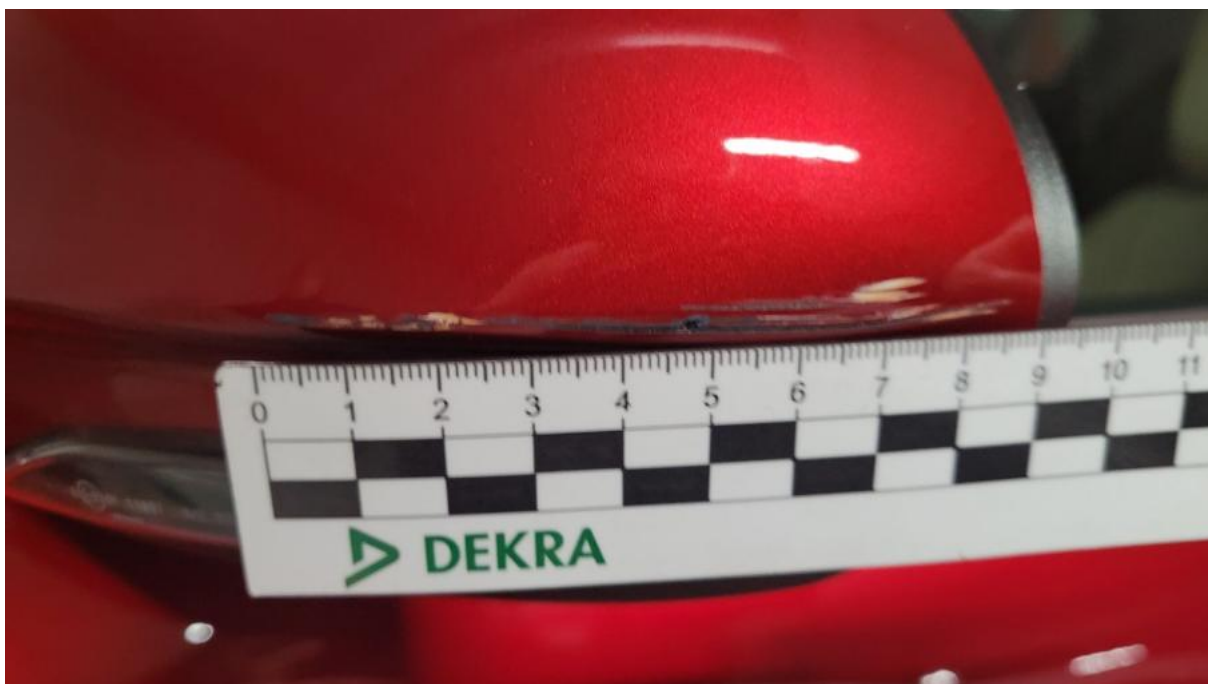
**Fot. 71**

| Poz. | Nazwa pozycji | Opis uszkodzeń | Kwalifik. | Naprawa [rbg] |
|---|---|---|---|---|
| 3 | Oslona lusterka zewnetrznego L | rysa/odprysk | NA | 0.3 |

Obudowa lusterka zew L - Rysa/odprysk 1

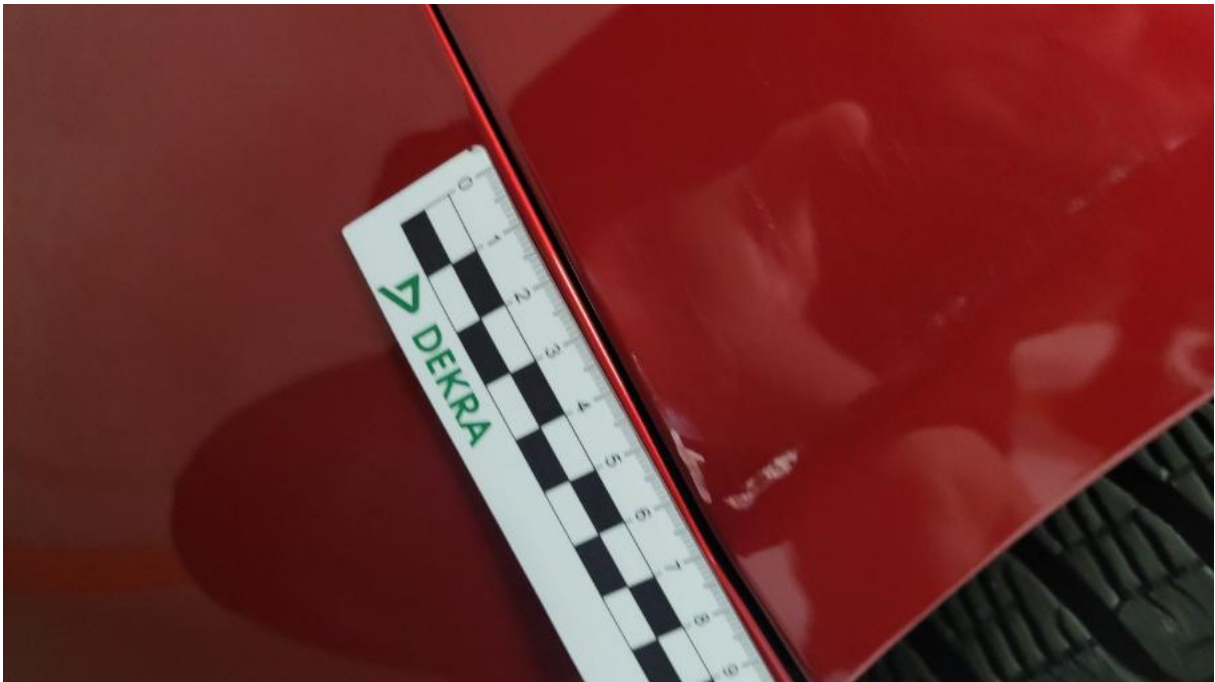
**Fot. 74**

| Poz. | Nazwa pozycji | Opis uszkodzeń | Kwalifik. | Naprawa [rbg] |
|---|---|---|---|---|
| 2 | Blotnik przedni L | rysa/odprysk | NA | 0.5 |

Błotnik przedni L - Rysa/odprysk 1

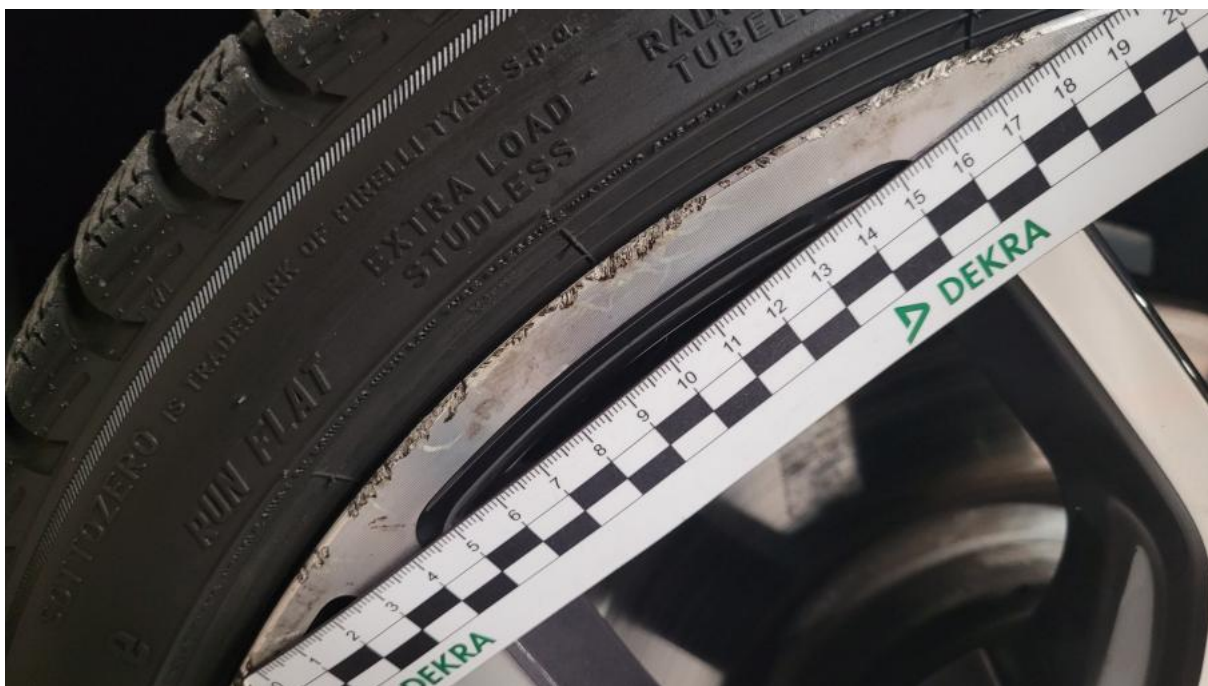
**Fot. 77**

| Poz. | Nazwa pozycji | Opis uszkodzeń | Kwalifik. | Naprawa [rbg] |
|---|---|---|---|---|
| 14 | Tarcza kola aluminiowa przod L | rysa/odprysk | | |

Felga Aluminiowa przednia L - Rysa/odprysk 1
