## Raport z oględzin pojazdu

| Numer raportu | 05967/6/25-15201 | Data raportu | 16-06-2025 |

| Marka, model | VOLKSWAGEN Passat Varian... |
| Numer rejestracyjny | WD4511P |

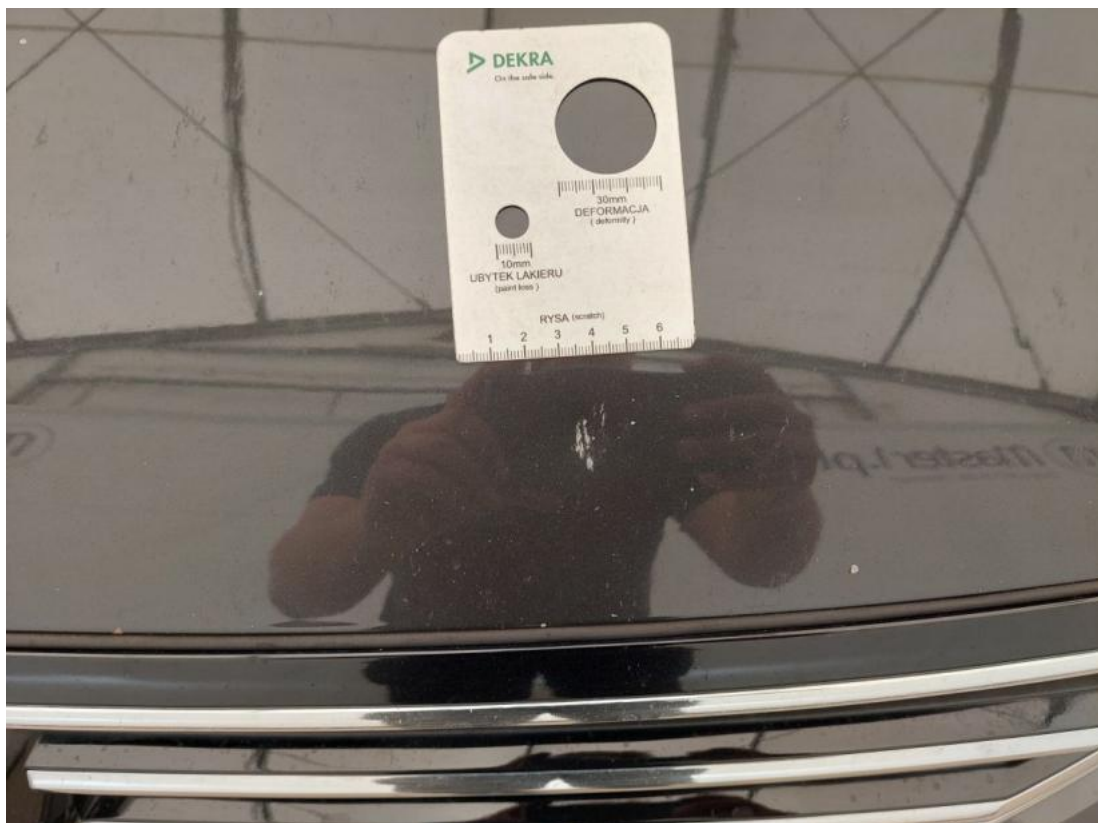
| Poz. | Nazwa pozycji | Opis uszkodzeń | Kwalifik. | Naprawa [rbg] |
|---|---|---|---|---|
| 7 | Pokrywa przednia | wgniecenie, odpryski lakieru, ślady korozji | NA | 0.9 |

**Fot. 36**  
Pokrywa komory silnika - Rysa/odprysk 1

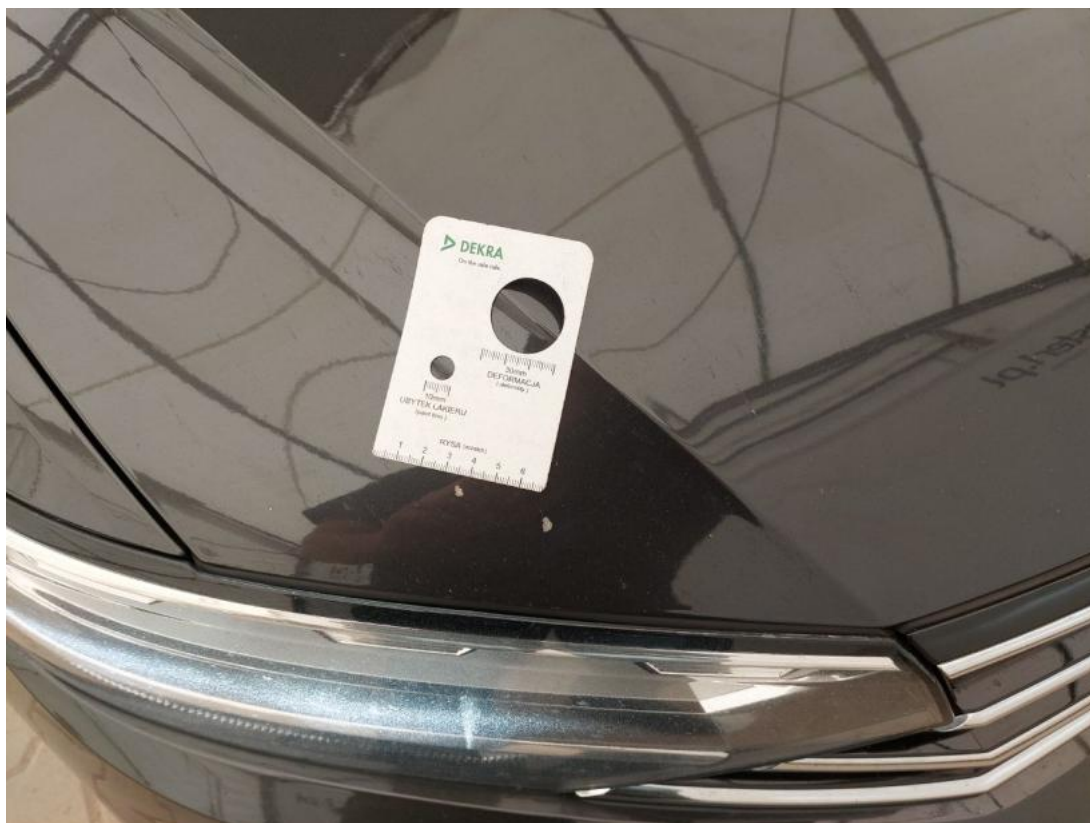
**Fot. 37**

Pokrywa komory silnika - Rysa/odprysk 2

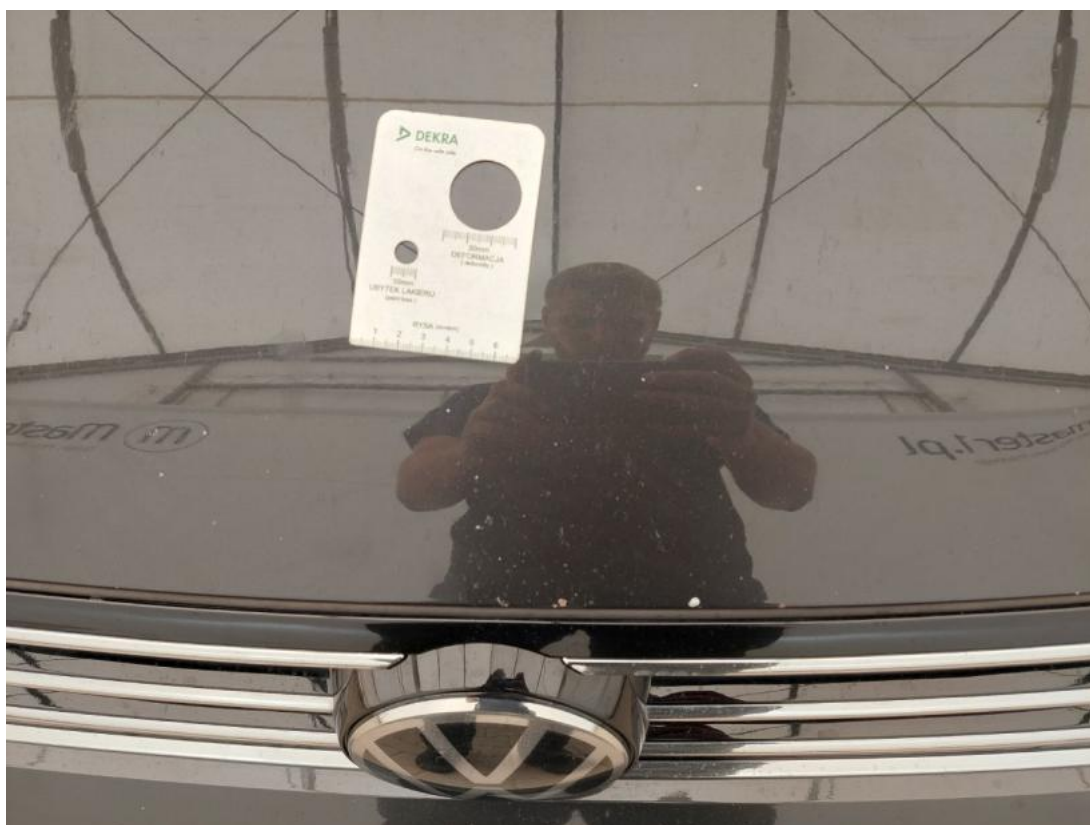
**Fot. 38**

Pokrywa komory silnika() - Rysa/odprysk 3

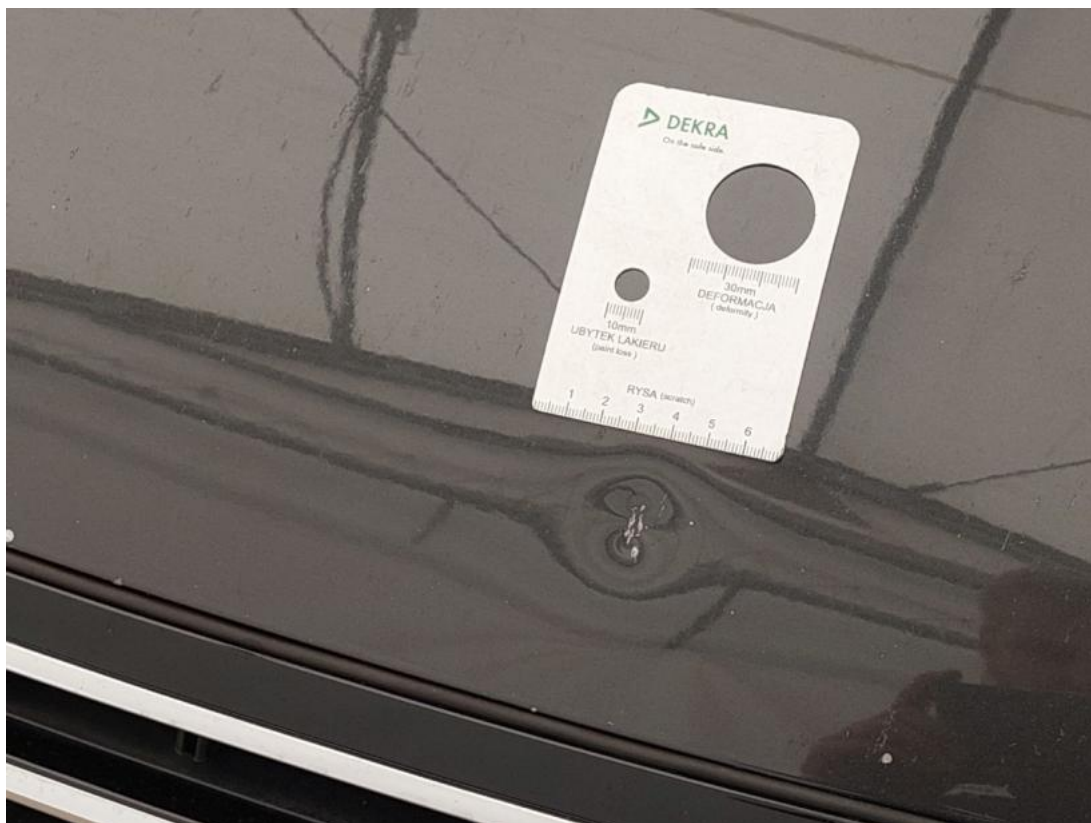
**Fot. 39**

Pokrywa komory silnika - Wgniecenie/odkształcenie 1

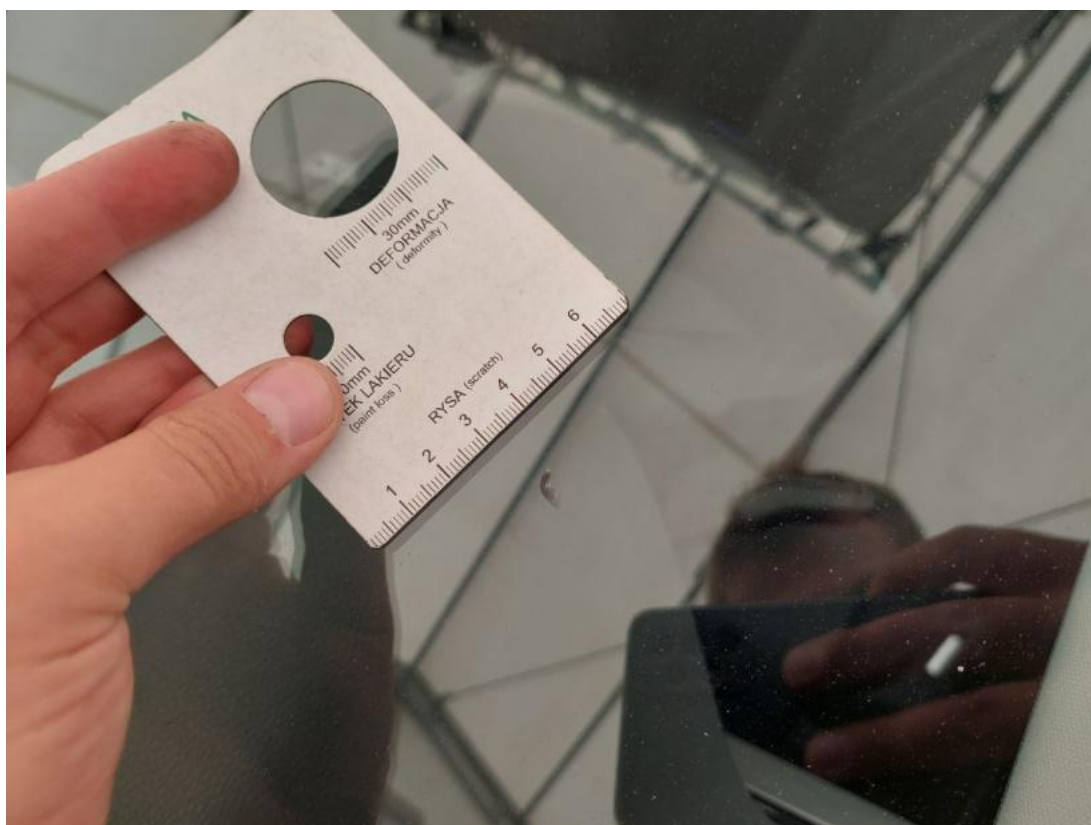
**Fot. 40**

| Poz. | Nazwa pozycji | Opis uszkodzeń | Kwalifik. | Naprawa [rbg] |
|---|---|---|---|---|
| 1 | Szyba przednia barwiona | pęknięcie | WY | 3.2 |

Szyba czołowa - Pęknięcie/rozerwanie 1

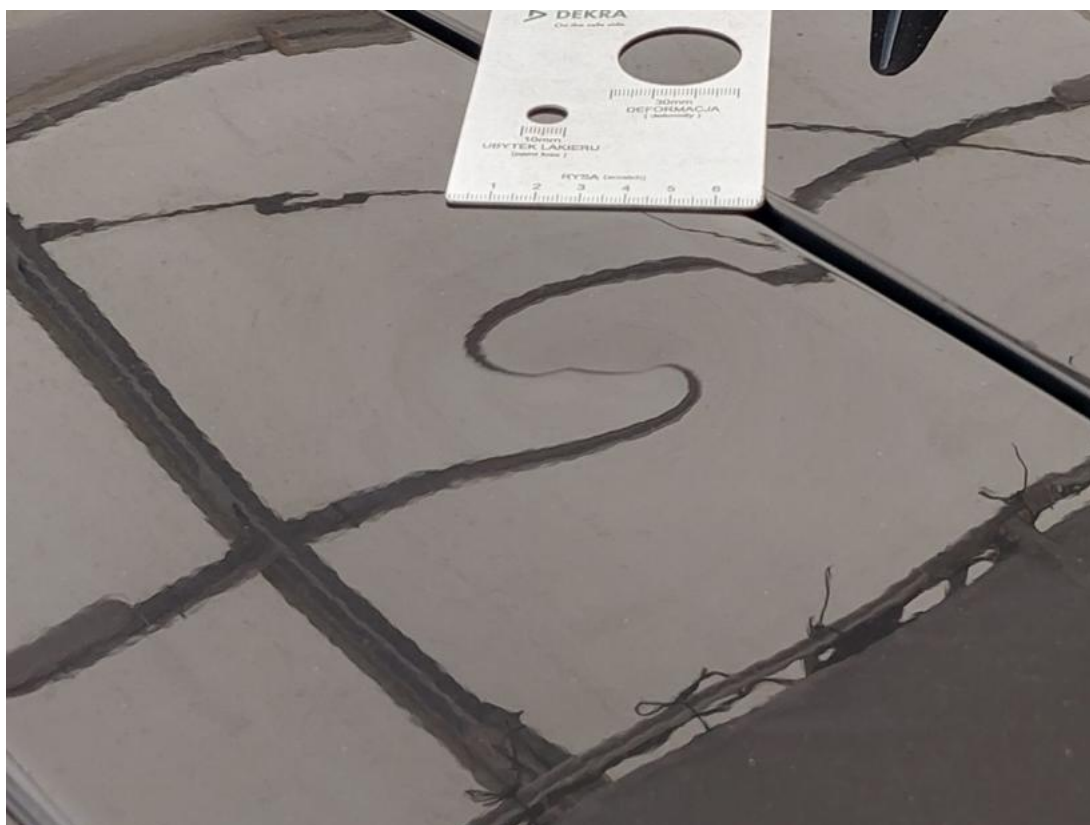
**Fot. 41**

| Poz. | Nazwa pozycji | Opis uszkodzeń | Kwalifik. | Naprawa [rbg] |
|---|---|---|---|---|
| 8 | Pokrywa tylna | wgniecenie | NA | 1.5 |

Nakładka pokryw tylnej - Wgniecenie/odkształcenie 1

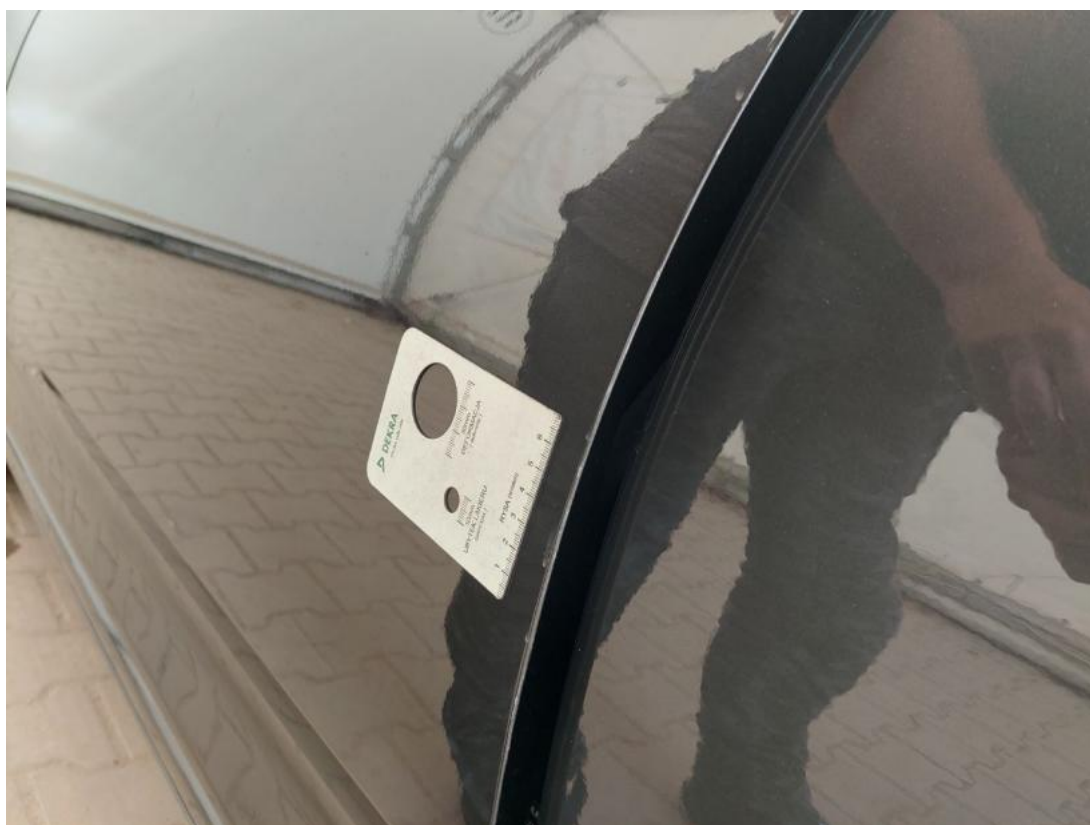
**Fot. 42**

| Poz. | Nazwa pozycji | Opis uszkodzeń | Kwalifik. | Naprawa [rbg] |
|---|---|---|---|---|
| 9 | Drzwi przednie (nieuzbrojone) L | odpryski lakieru | | |

Drzwi przed L - Rysa/odprysk 1
