## Raport z oględzin pojazdu

| Numer raportu | 217410/12/25-11401 | Data raportu | 09-12-2025 |

| Marka, model | SKODA Rapid Spaceback 17-19 |
| Numer rejestracyjny | WD1882R |

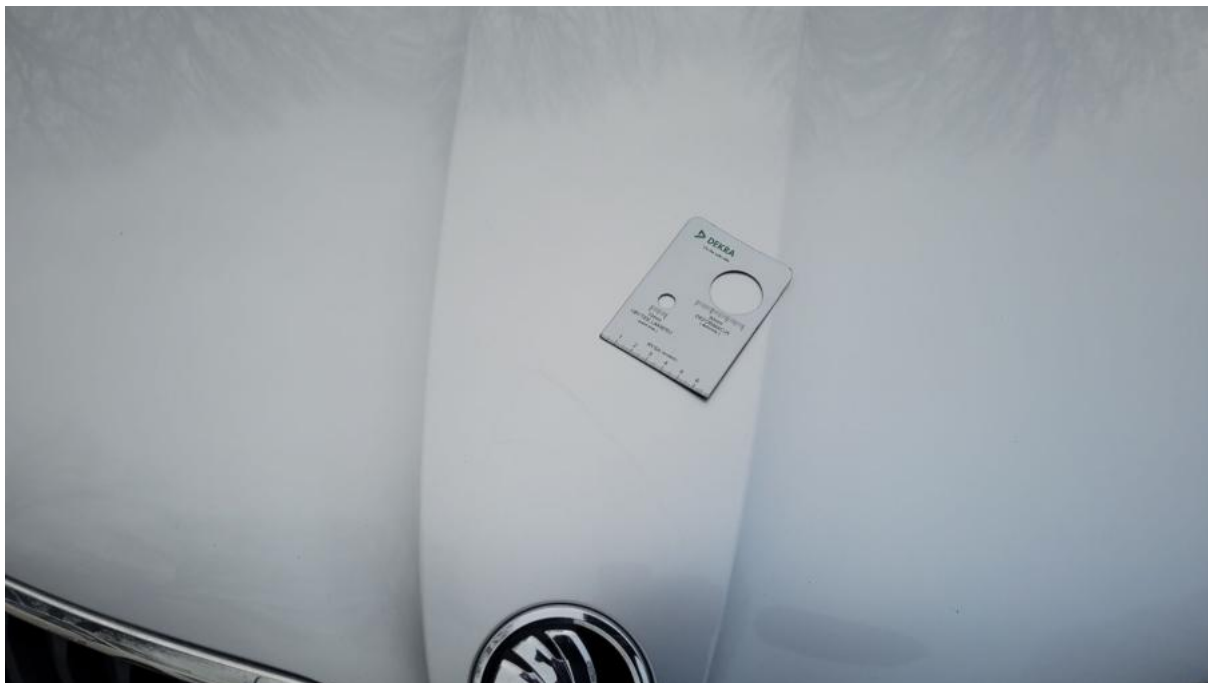
**Fot. 33**

| Poz. | Nazwa pozycji | Opis uszkodzeń | Kwalifik. | Naprawa [rbg] |
|---|---|---|---|---|
| 3 | Pokrywa przednia | rysa/odprysk | | |

Pokrywa komory silnika - Rysa/odprysk 1

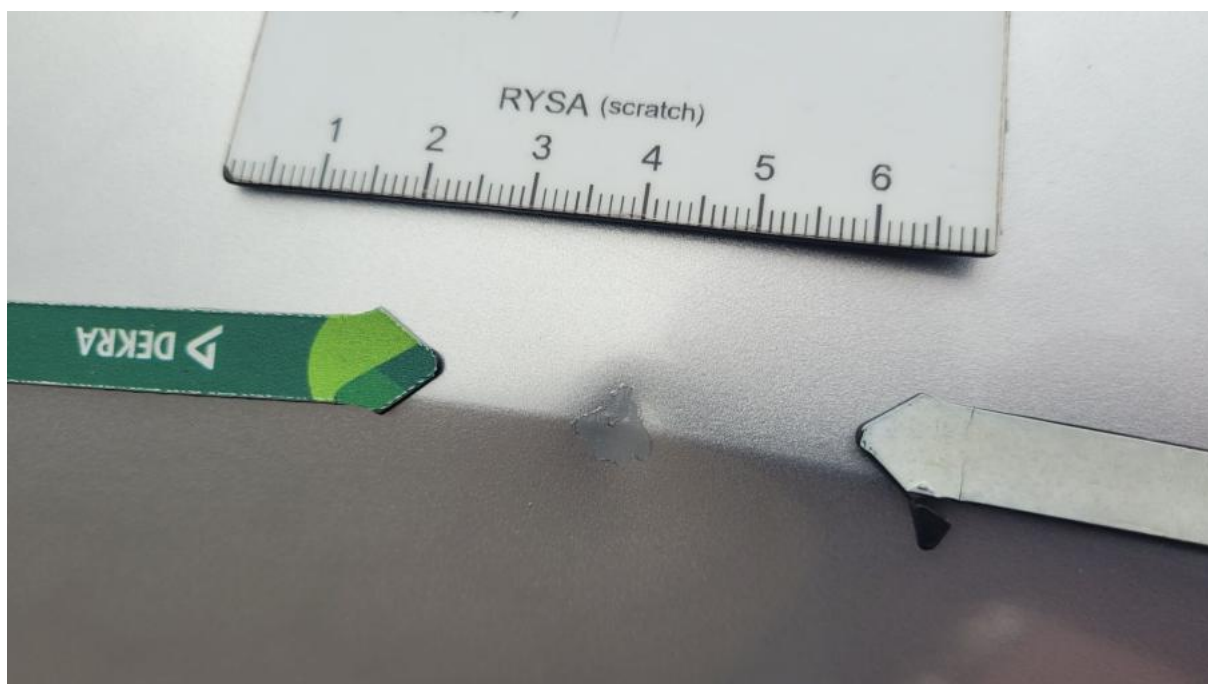
**Fot. 34**

| Poz. | Nazwa pozycji | Opis uszkodzeń | Kwalifik. | Naprawa [rbg] |
|---|---|---|---|---|
| 1 | Błotnik przedni R | rysa/odprysk, wgniecenie/odkształcenie | NA | 0.7 |

Łotnik przedni P - Rysa/odprysk 1

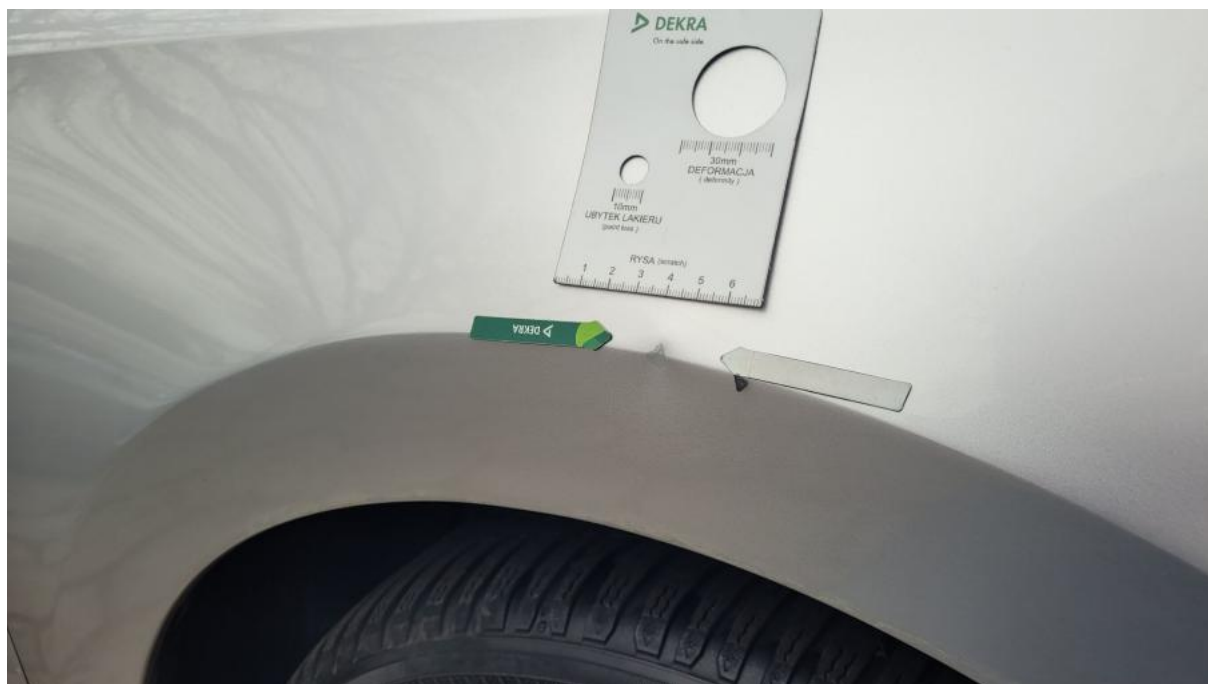
**Fot. 35**

Błotnik przedni P - Wgniecenie/odkształcenie 1

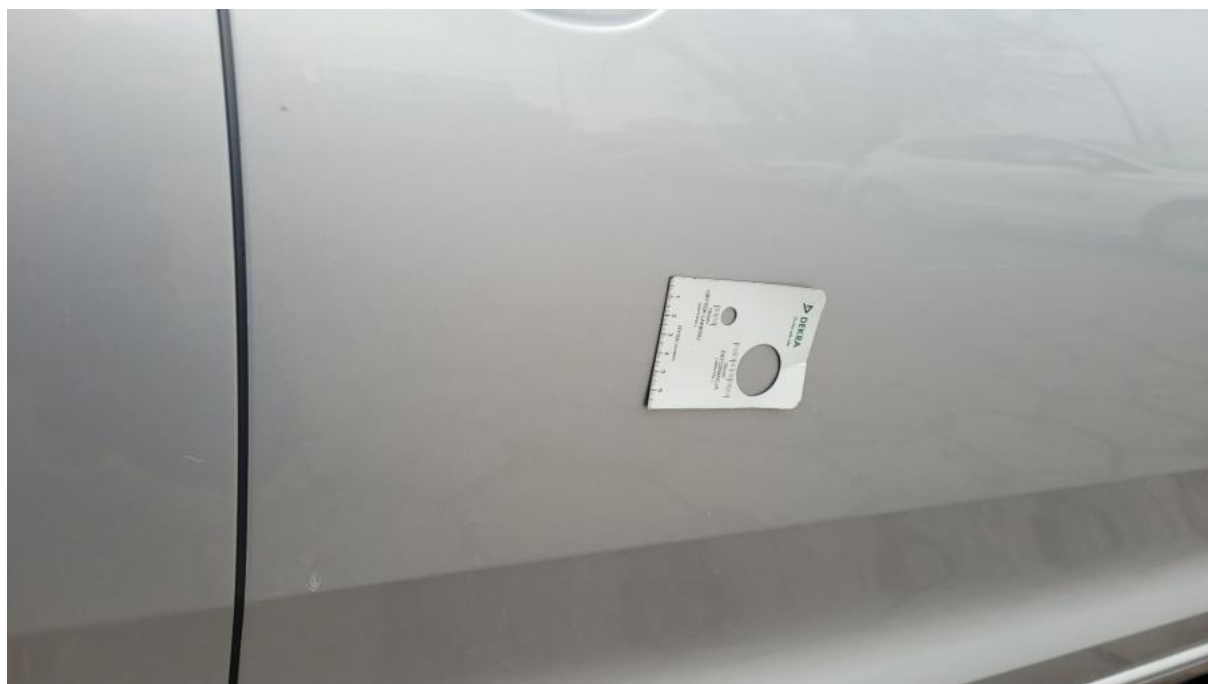
**Fot. 36**

| Poz. | Nazwa pozycji | Opis uszkodzeń | Kwalifik. | Naprawa [rbg] |
|---|---|---|---|---|
| 5 | Drzwi przednie (nieuzbrojone) R | rysa/odprysk | | |

Drzwi przednie P - Rysa/odprysk 1

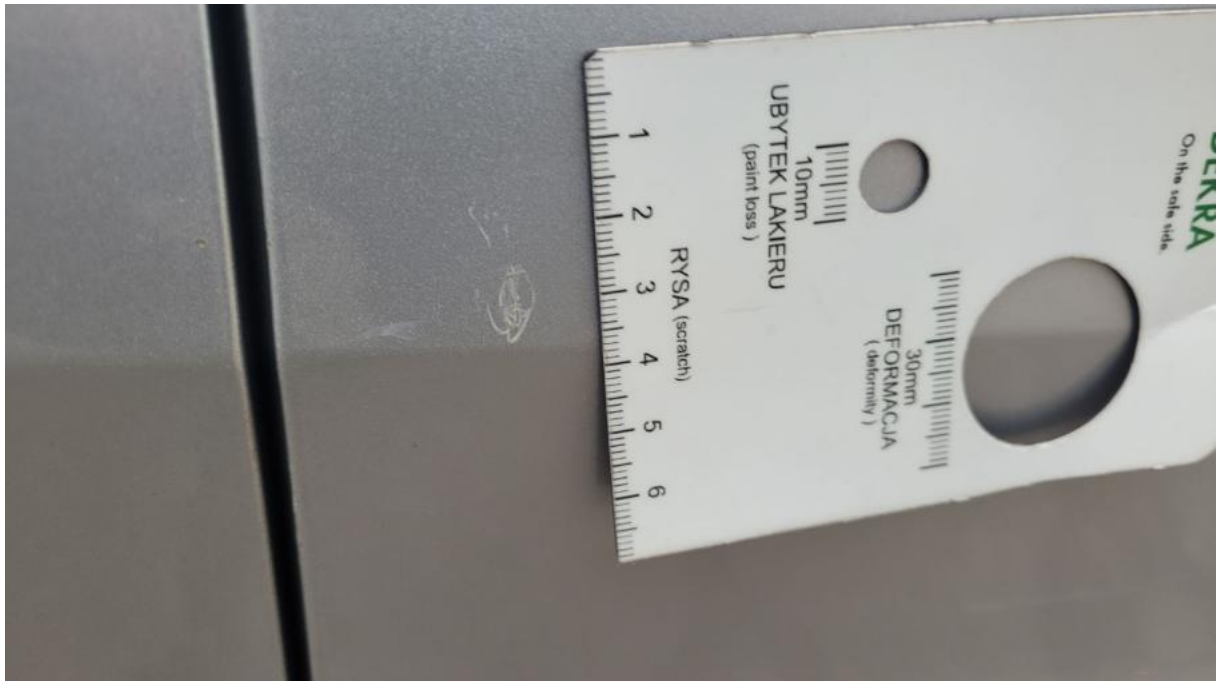
**Fot. 37**

Drzwi przednie P - Rysa/odprysk 2

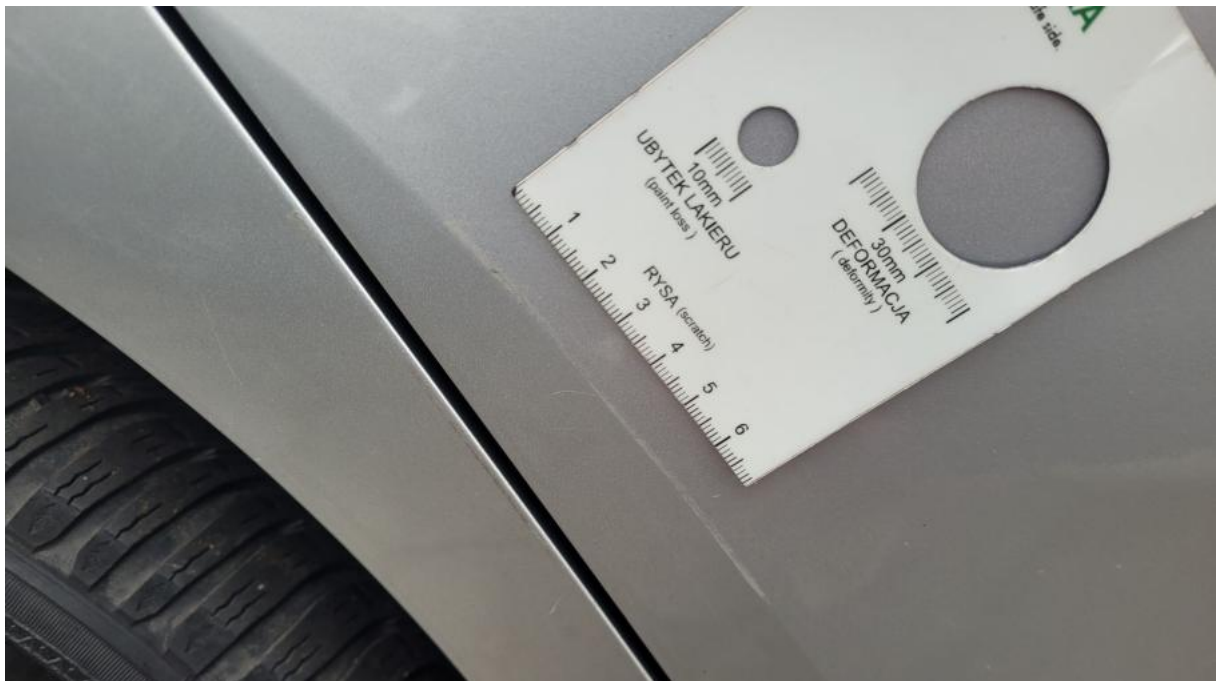
**Fot. 38**

| Poz. | Nazwa pozycji | Opis uszkodzeń | Kwalifik. | Naprawa [rbg] |
|---|---|---|---|---|
| 7 | Drzwi tylne (nieuzbrojone) R | rysa/odprysk | | |

Drzwi tylne P - Rysa/odprysk 1

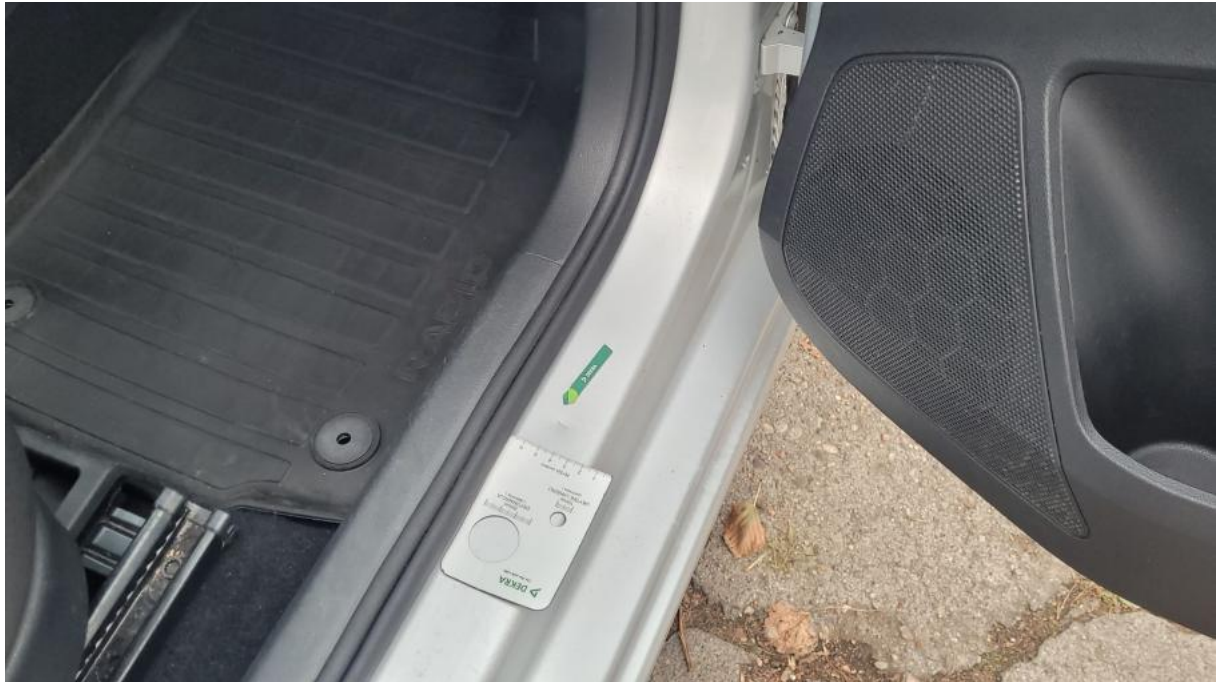
**Fot. 39**

| Poz. | Nazwa pozycji | Opis uszkodzeń | Kwalifik. | Naprawa [rbg] |
|---|---|---|---|---|
| 8 | Próg R | rysa/odprysk, wgniecenie/odkształcenie | | |

Próg P - Wgniecenie/odkształcenie 1

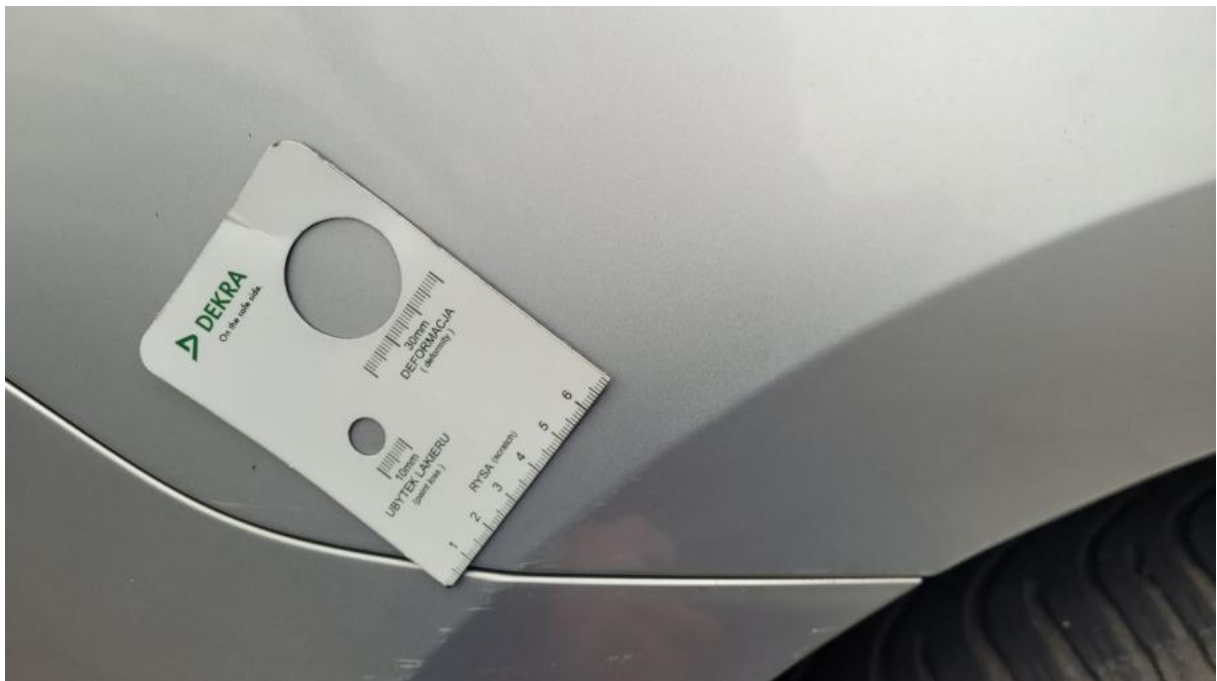
**Fot. 40**

| Poz. | Nazwa pozycji | Opis uszkodzeń | Kwalifik. | Naprawa [rbg] |
|---|---|---|---|---|
| 10 | Błotnik tylny R | rysa/odprysk | | |

Błotnik tylny P / Ściana boczna P - Rysa/odprysk 1

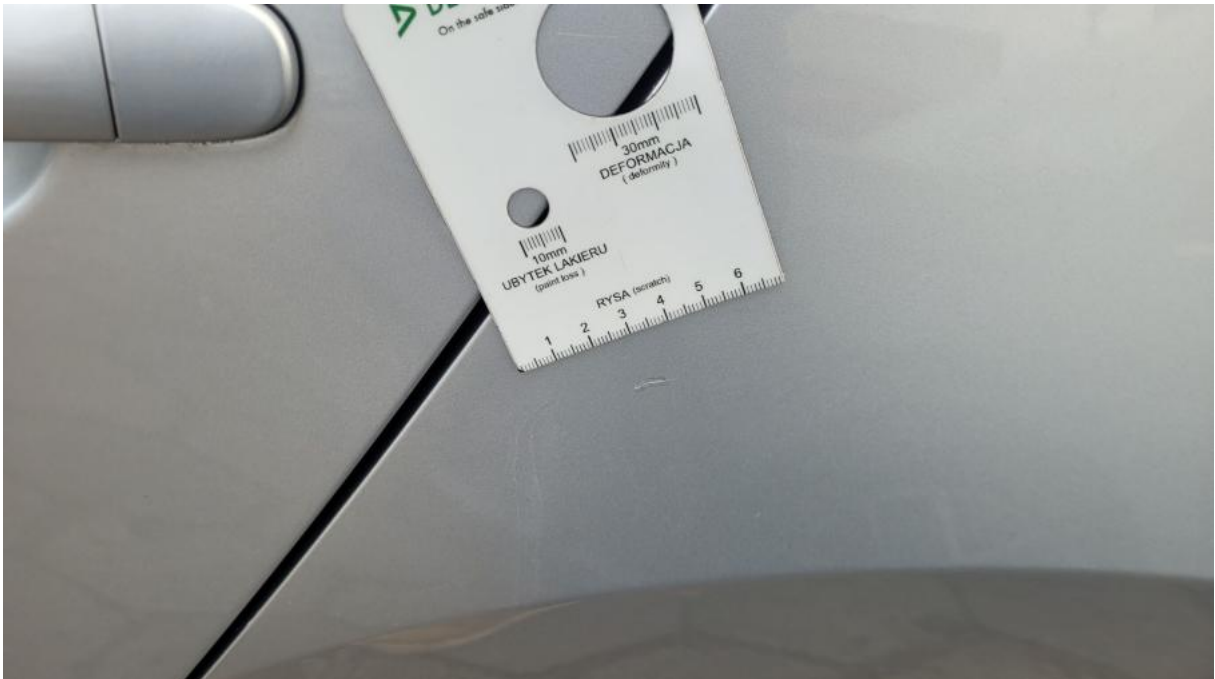
**Fot. 42**

| Poz. | Nazwa pozycji | Opis uszkodzeń | Kwalifik. | Naprawa [rbg] |
|---|---|---|---|---|
| 9 | Błotnik tylny L | rysa/odprysk | | |

Błotnik tylny L / Ściana boczna L - Rysa/odprysk 1

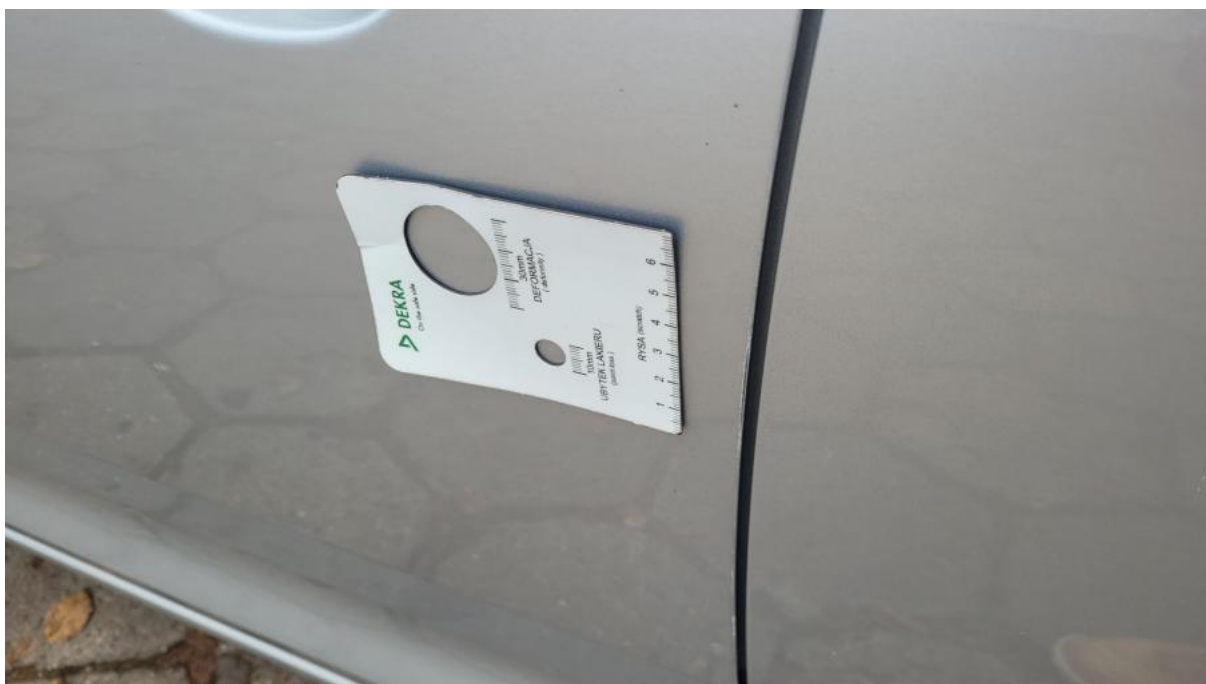
**Fot. 43**

| Poz. | Nazwa pozycji | Opis uszkodzeń | Kwalifik. | Naprawa [rbg] |
|---|---|---|---|---|
| 4 | Drzwi przednie (nieuzbrojone) L | rysa/odprysk | | |

Drzwi przed L - Rysa/odprysk 1

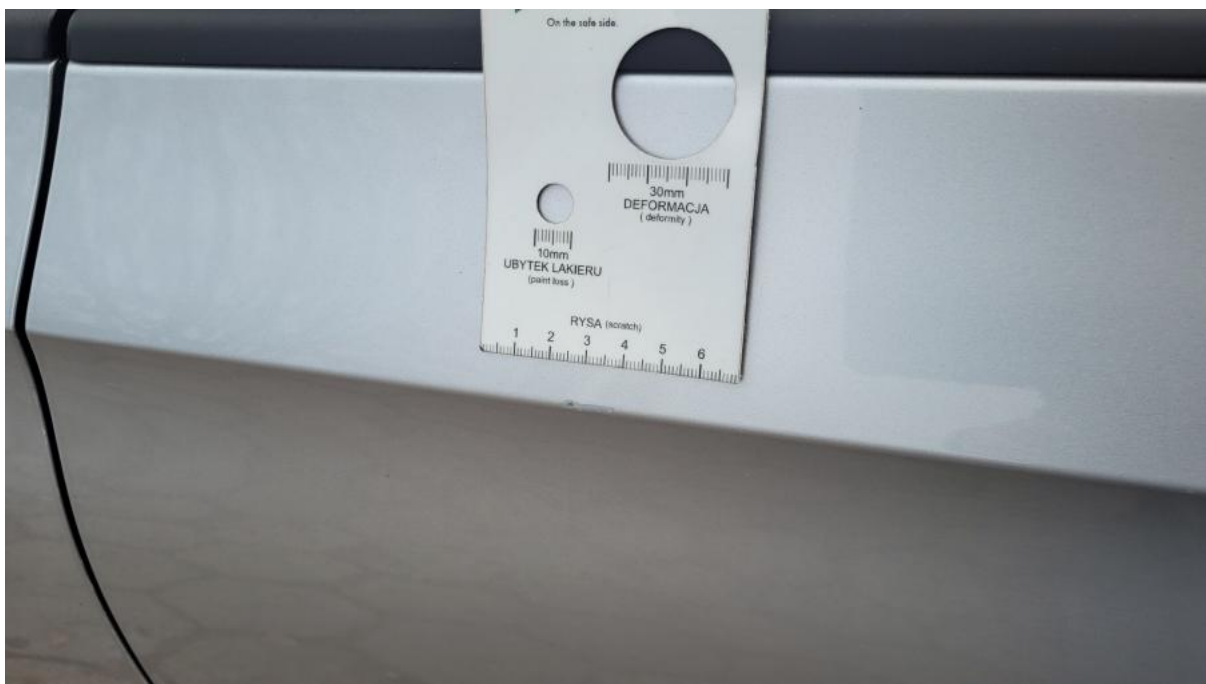
**Fot. 44**

| Poz. | Nazwa pozycji | Opis uszkodzeń | Kwalifik. | Naprawa [rbg] |
|---|---|---|---|---|
| 6 | Drzwi tylne (nieuzbrojone) L | rysa/odprysk | | |

Drzwi tylne L - Rysa/odprysk 1
