## Raport z oględzin pojazdu

| Numer raportu | 419033/1/26-9570 | Data raportu | 14-01-2026 |

| Marka, model | SUZUKI Swift 20-24 |
| Numer rejestracyjny | WD0802R |

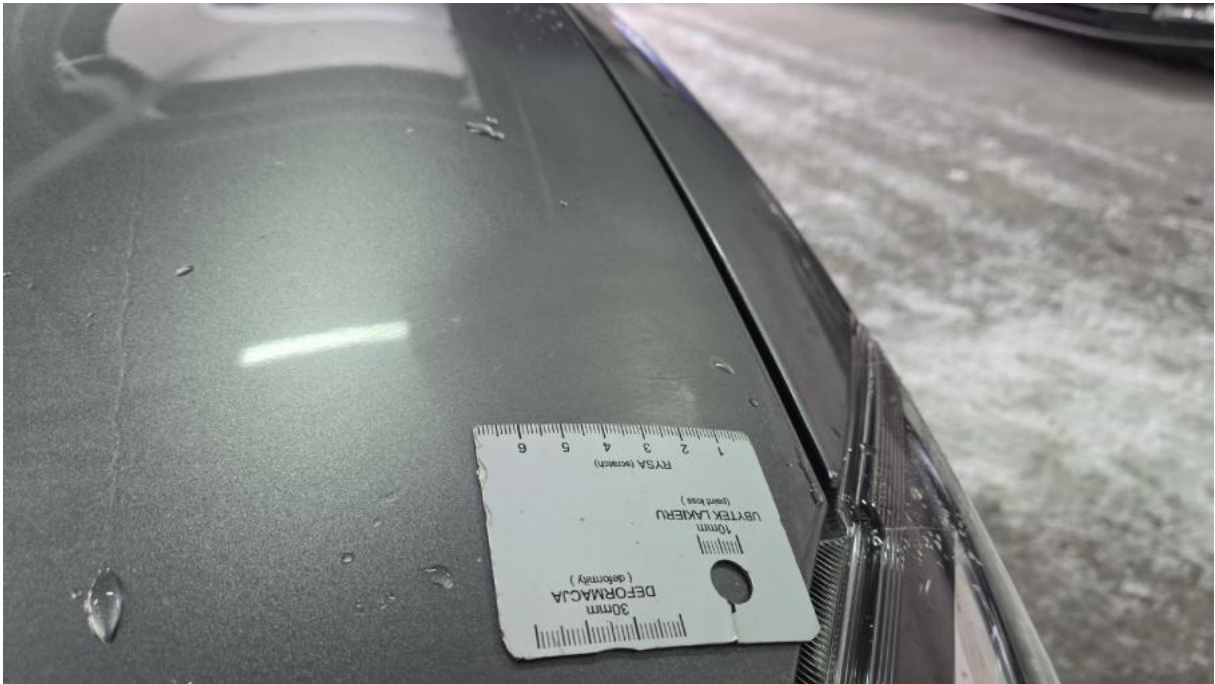
**Fot. 33**

| Poz. | Nazwa pozycji | Opis uszkodzeń | Kwalifik. | Naprawa [rbg] |
|---|---|---|---|---|
| 3 | Pokrywa przednia | zarysowanie, inneZmatowienie | NA | 0.5 |

Pokrywa komory silnika - Inne 1

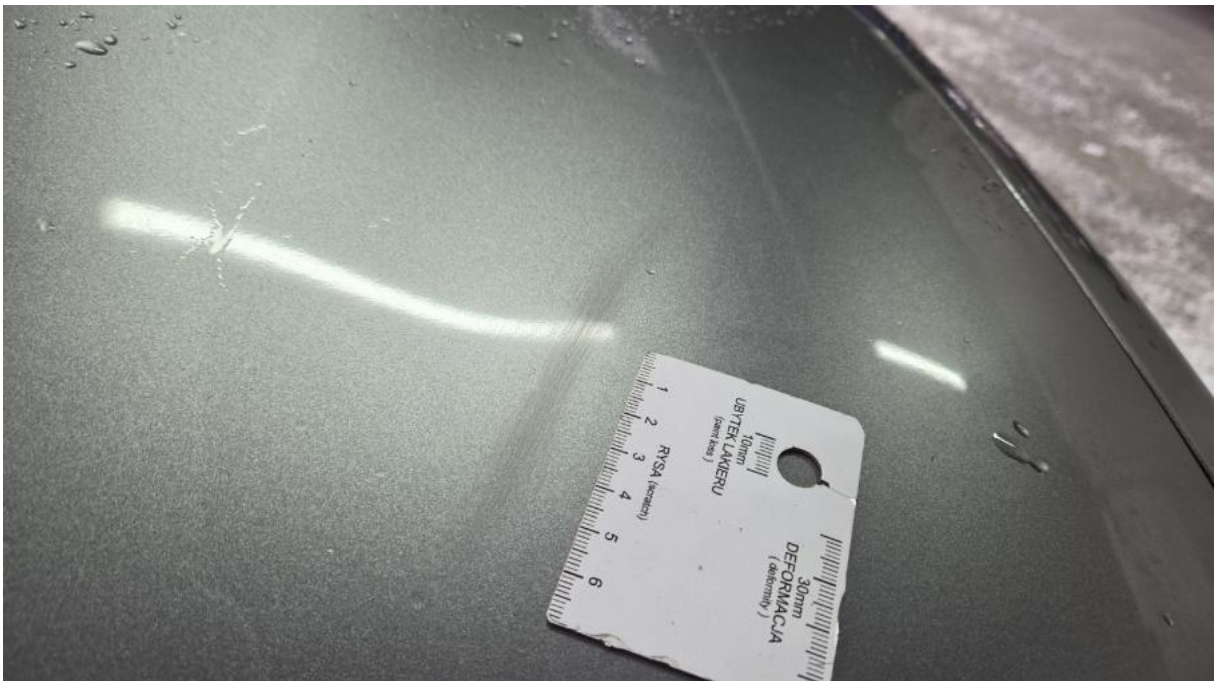
**Fot. 34**

Pokrywa komory silnika - Inne 2

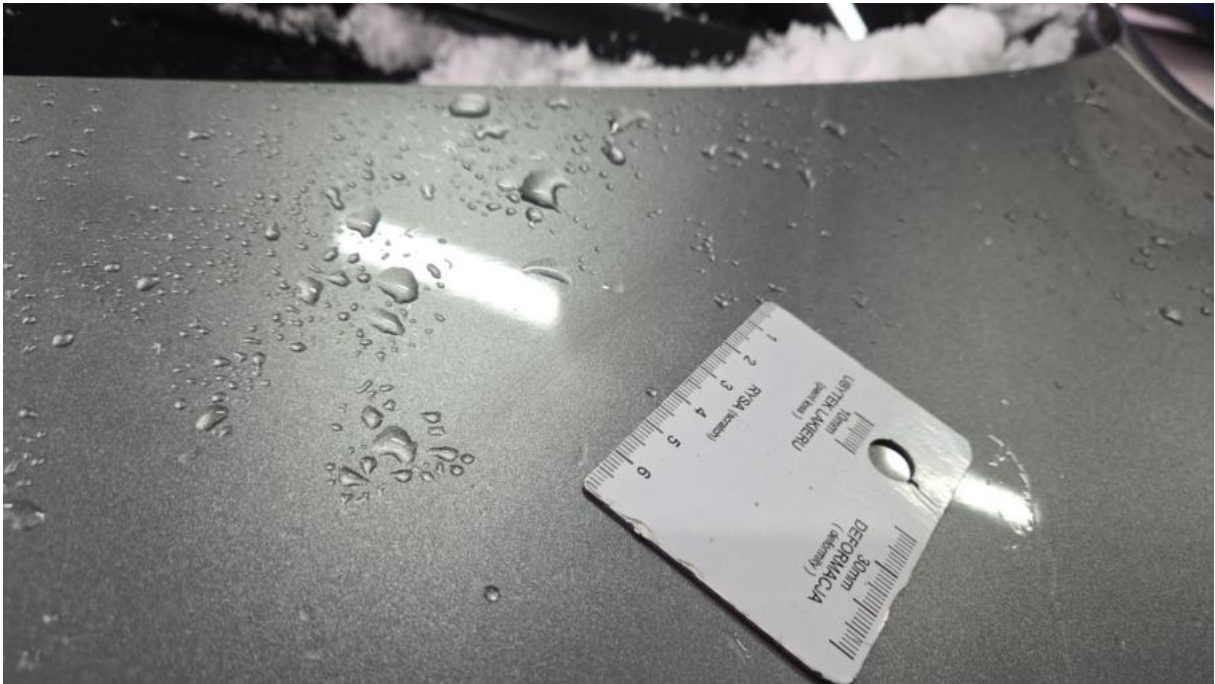
**Fot. 35**

Pokrywa komory silnika() - Inne 3

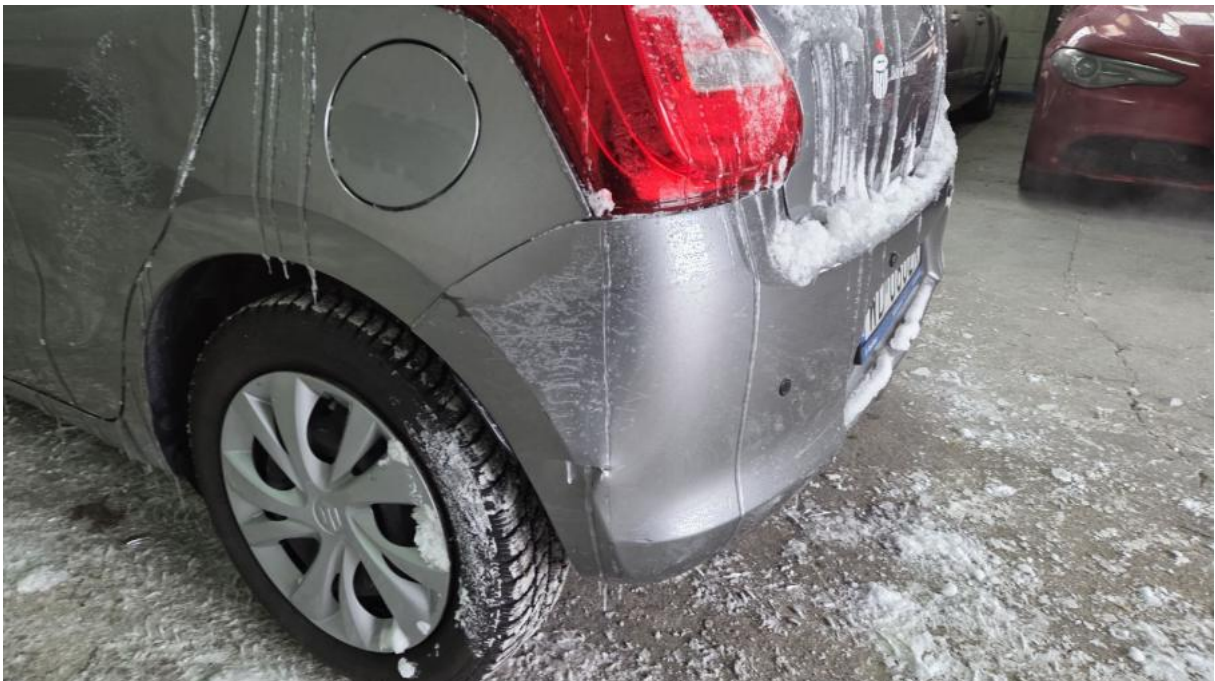
**Fot. 36**

| Poz. | Nazwa pozycji | Opis uszkodzeń | Kwalifik. | Naprawa [rbg] |
|---|---|---|---|---|
| 1 | Okładzina zderzaka tylnego | pęknięcie/rozerwanie, zarysowanie | WY | 0.5 |

Zderzak tylny - zdjęcie poglądowe 1

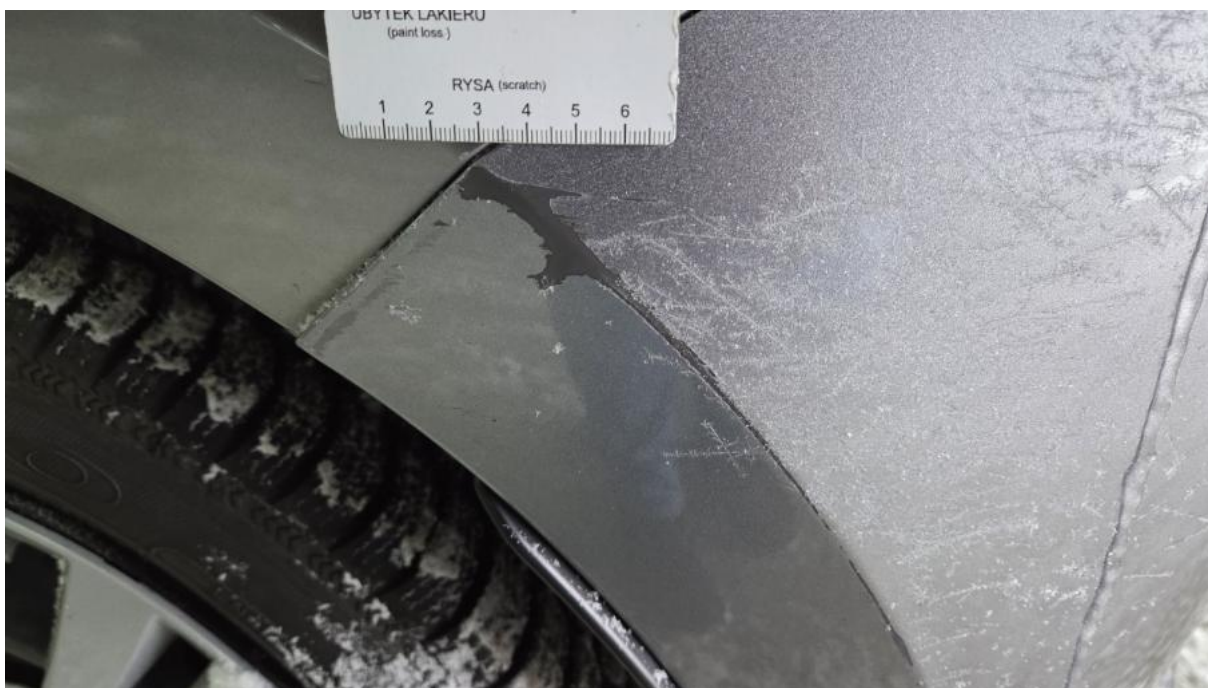
**Fot. 37**

Zderzak tylny - Rysa/odprysk 1

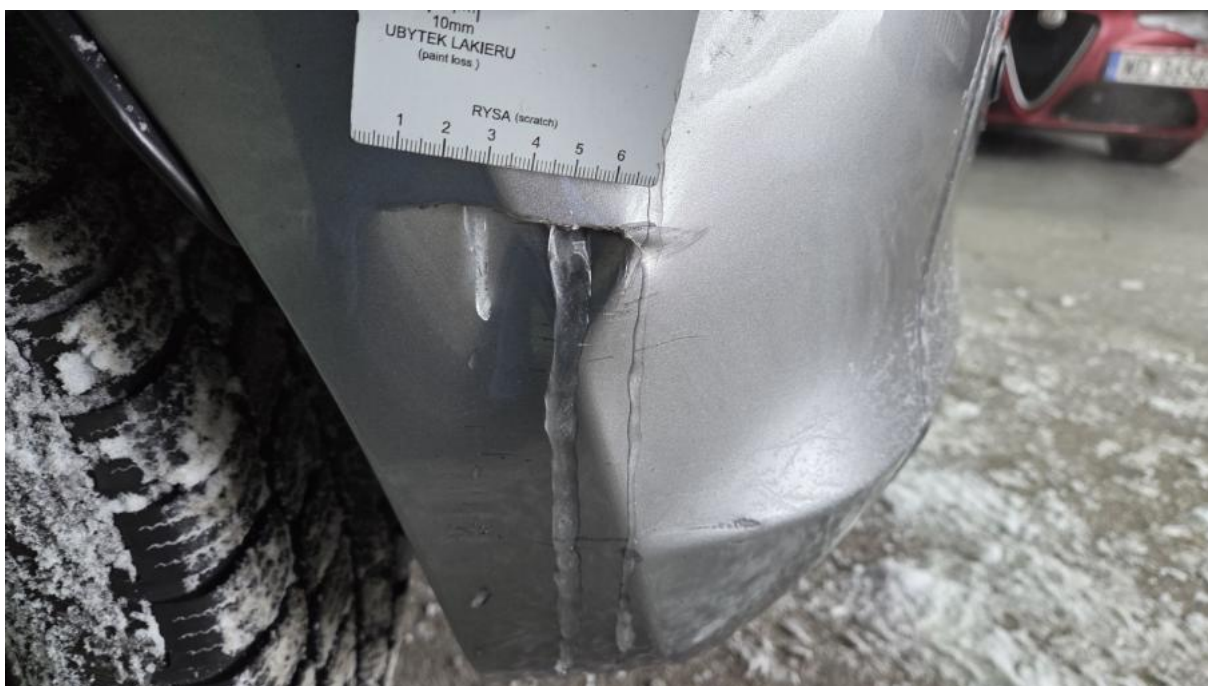
**Fot. 38**

Zderzak tylny - Pęknięcie/rozerwanie 1

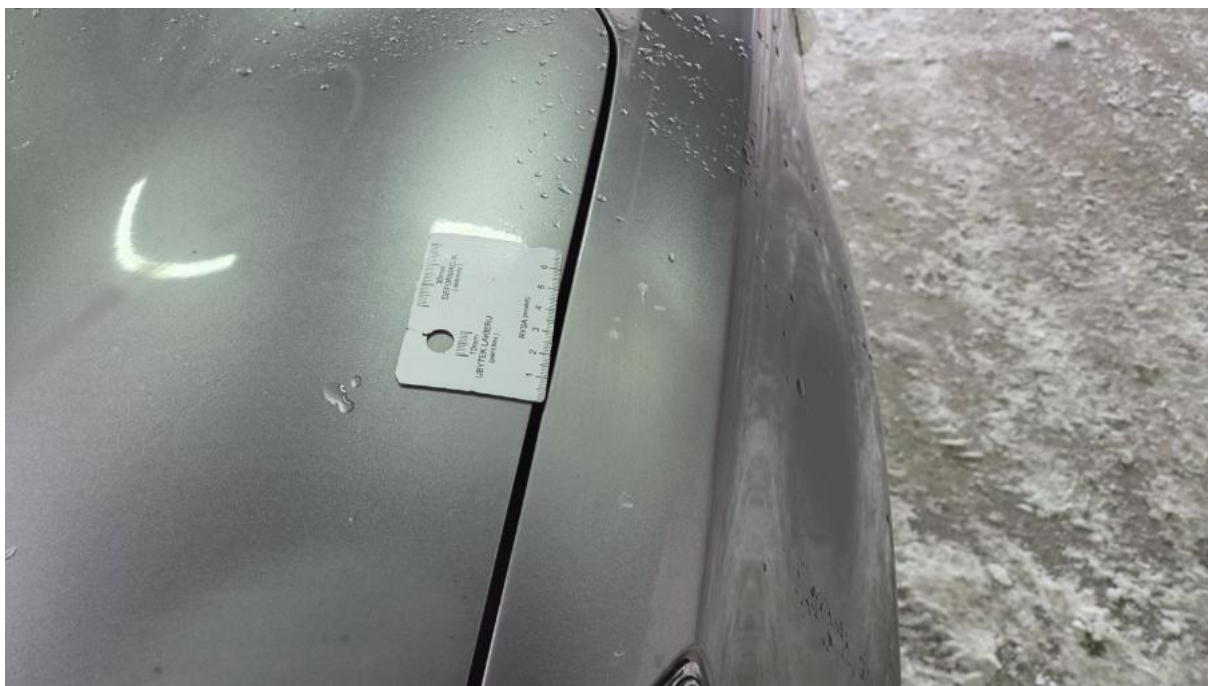
**Fot. 39**

| Poz. | Nazwa pozycji | Opis uszkodzeń | Kwalifik. | Naprawa [rbg] |
|---|---|---|---|---|
| 2 | Błotnik przedni L | zarysowanie, inneZmatowienie | NA | 0.5 |

Błotnik przedni L - Inne 1

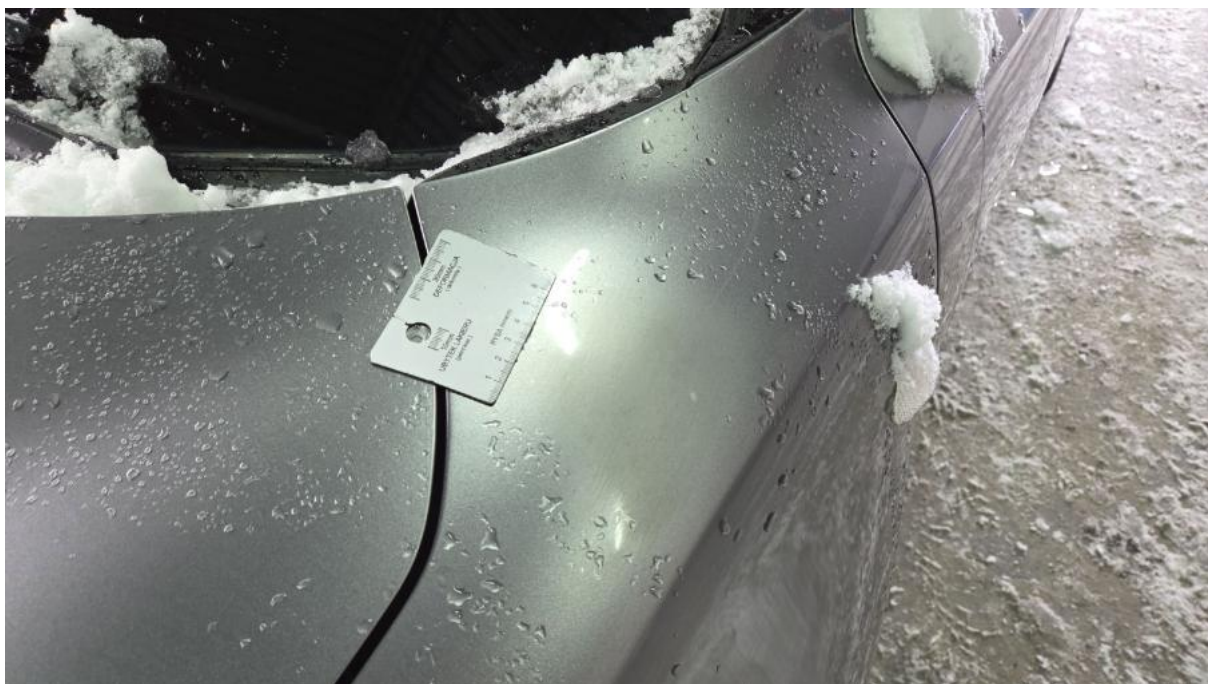
**Fot. 40**

Błotnik przedni L - Inne 2
