## Raport z oględzin pojazdu

| Numer raportu | 09125/1/26-15201 | Data raportu | 07-01-2026 |

| Marka, model | SUZUKI Swift 20-24 |
| Numer rejestracyjny | WD6504P |

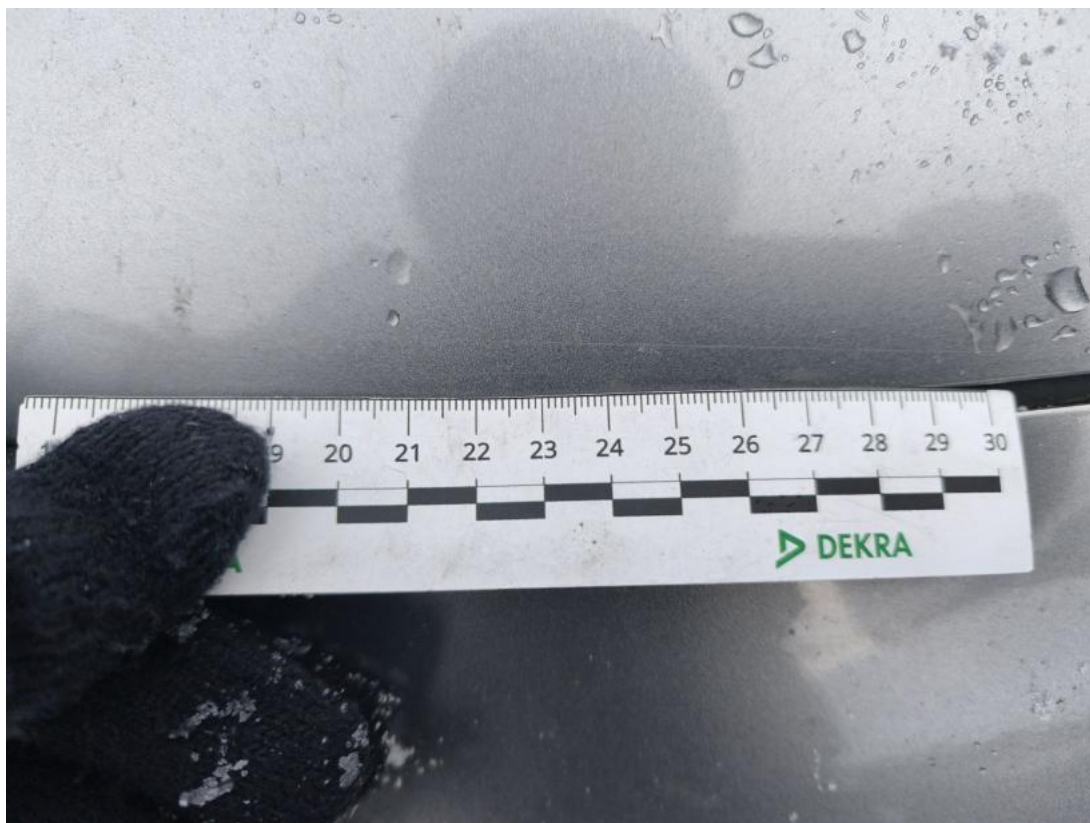
**Fot. 37**

| Poz. | Nazwa pozycji | Opis uszkodzeń | Kwalifik. | Naprawa [rbg] |
|---|---|---|---|---|
| 4 | Pokrywa przednia | zarysowanie | | |

Pokrywa komory silnika - Rysa/odprysk 1

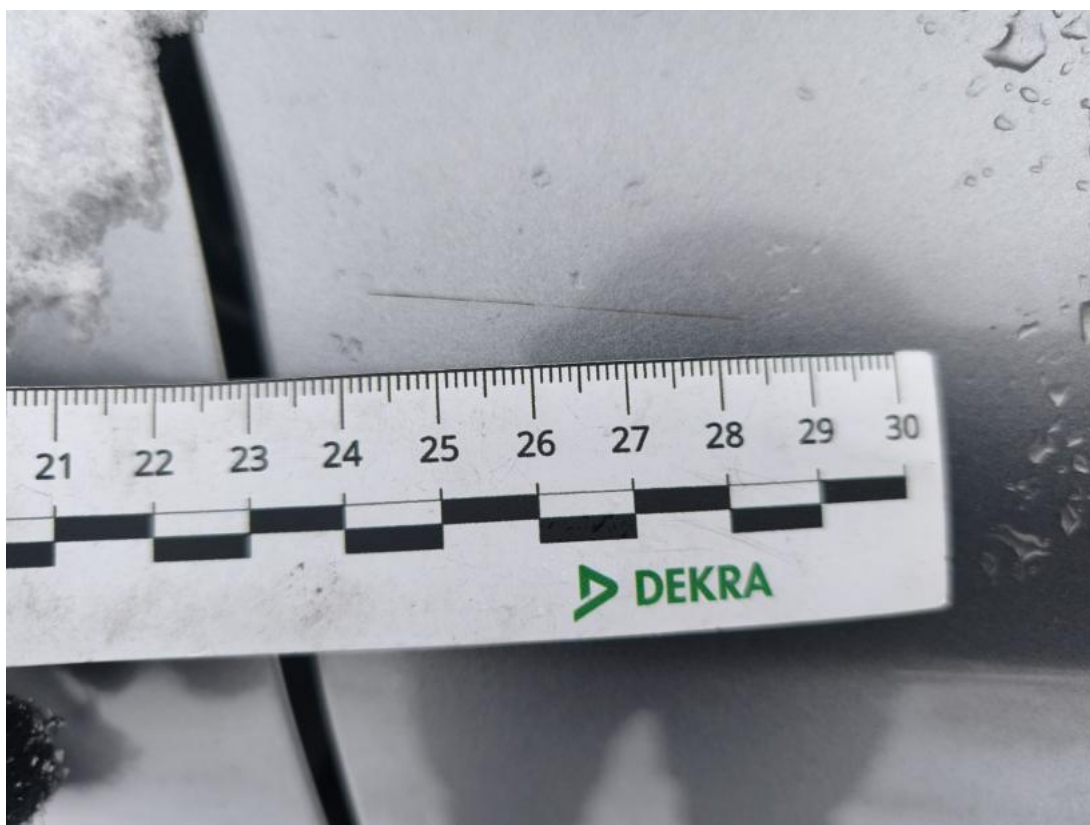
**Fot. 38**

| Poz. | Nazwa pozycji | Opis uszkodzeń | Kwalifik. | Naprawa [rbg] |
|---|---|---|---|---|
| 3 | Łotnik przedni R | zarysowanie | | |

Łótnik przedni P - Rysa/odprysk 1

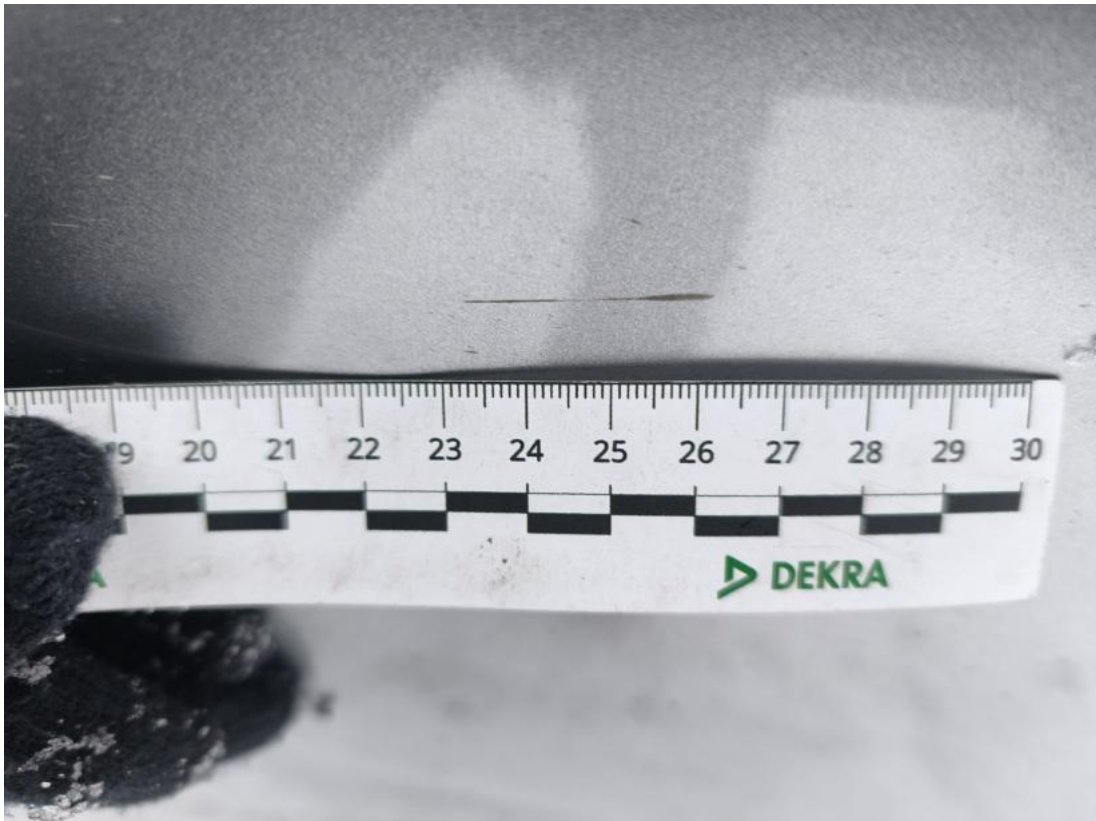
**Fot. 39**

| Poz. | Nazwa pozycji | Opis uszkodzeń | Kwalifik. | Naprawa [rbg] |
|---|---|---|---|---|
| 5 | Drzwi przednie (nieuzbrojone) R | zarysowanie | | |

Drzwi przednie P - Rysa/odprysk 1

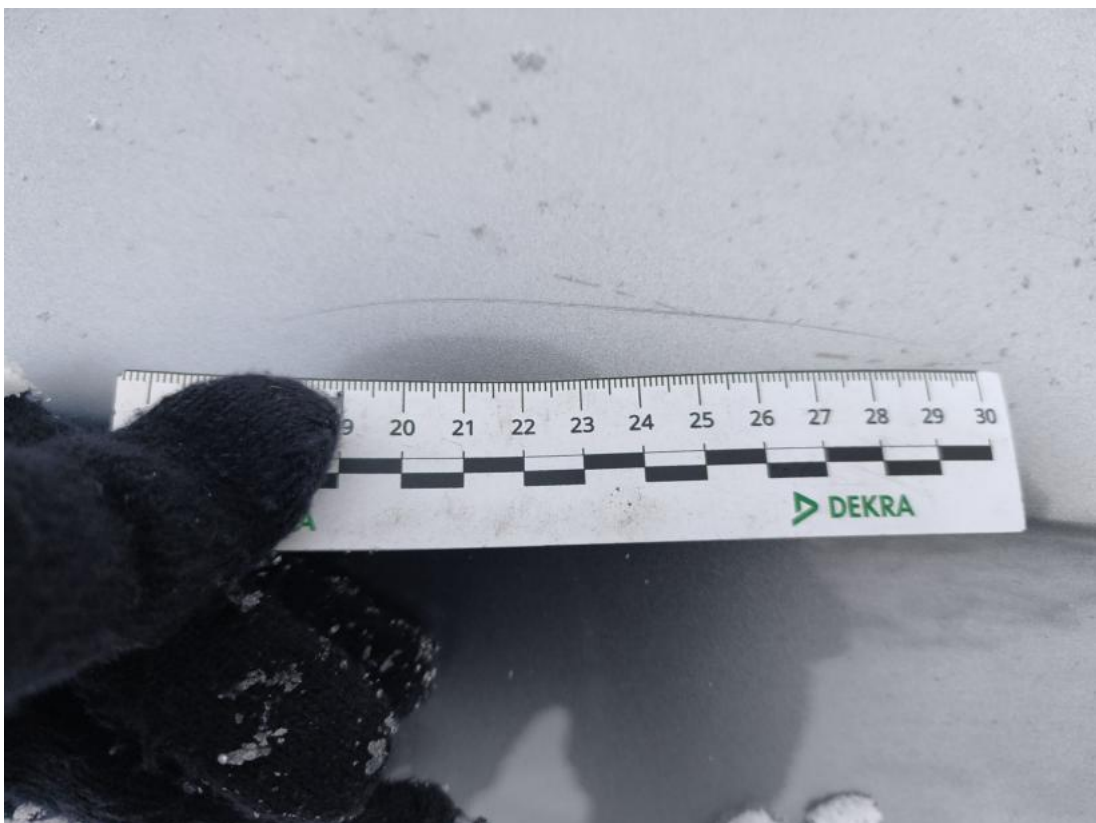
**Fot. 40**

| Poz. | Nazwa pozycji | Opis uszkodzeń | Kwalifik. | Naprawa [rbg] |
|---|---|---|---|---|
| 6 | Drzwi tylne (nieuzbrojone) R | zarysowanie | | |

Drzwi tylne P - Rysa/odprysk 1

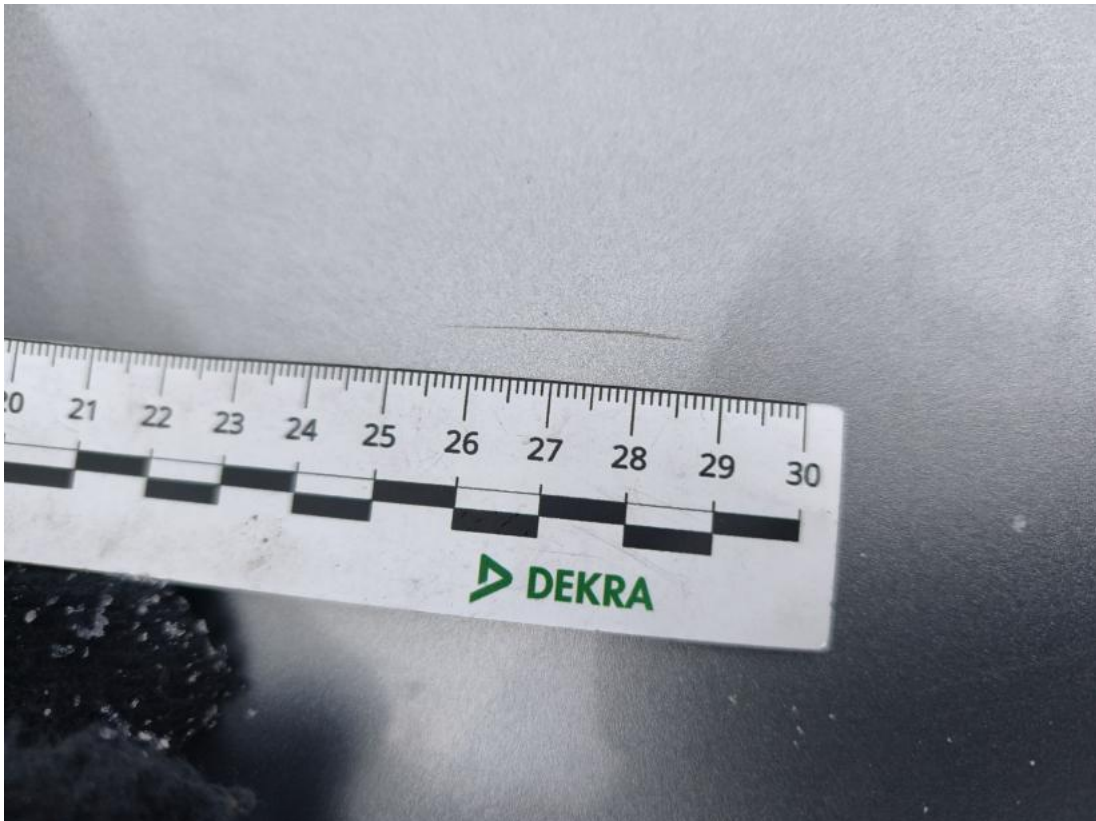
**Fot. 41**

| Poz. | Nazwa pozycji | Opis uszkodzeń | Kwalifik. | Naprawa [rbg] |
|---|---|---|---|---|
| 8 | Łotnik tylny R | zarysowanie, wgniecenie | | |

Błotnik tylny P / Ściana boczna P - Rysa/odprysk 1

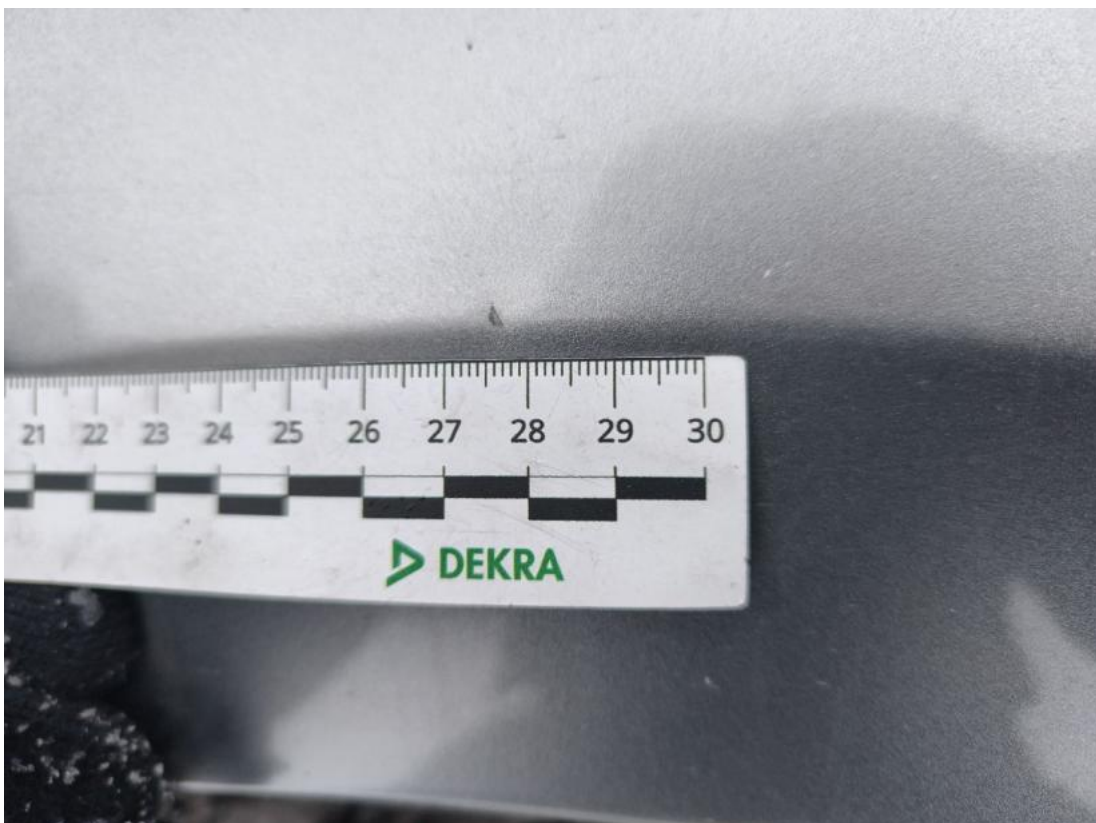
**Fot. 42**

Błotnik tylny P / Ściana boczna P - Wgniecenie/odkształcenie 1

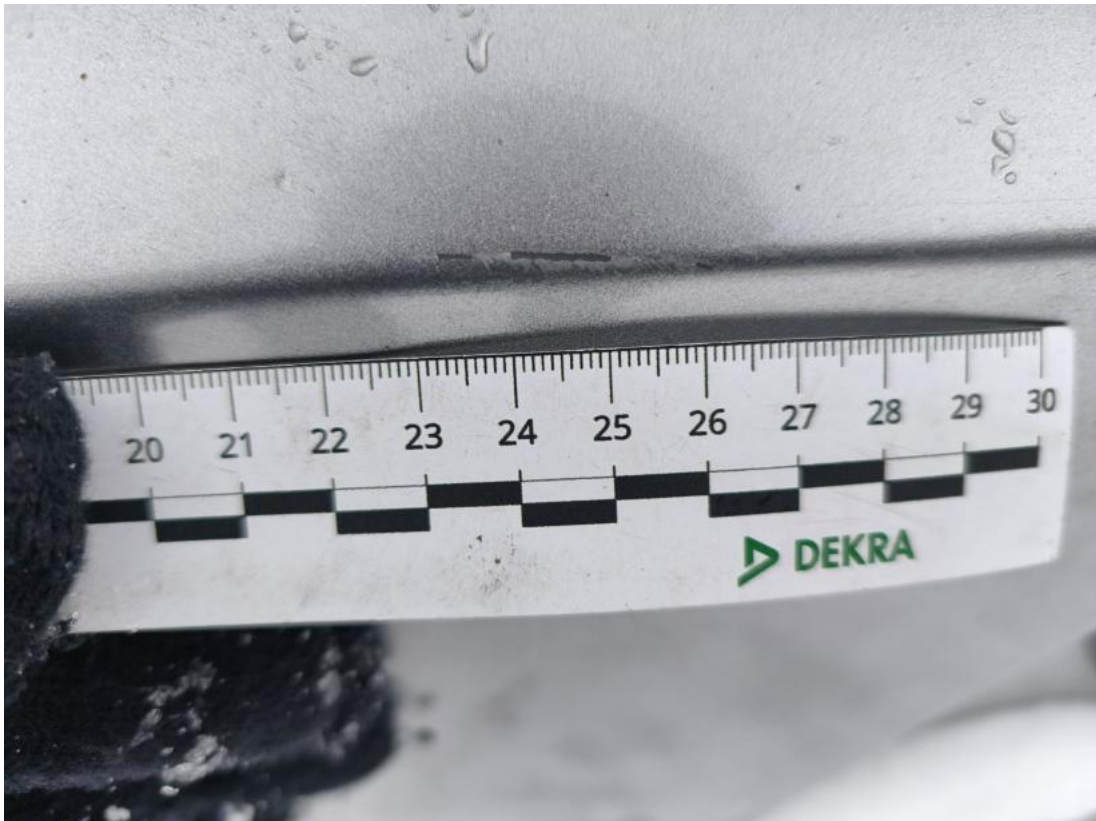
**Fot. 43**

| Poz. | Nazwa pozycji | Opis uszkodzeń | Kwalifik. | Naprawa [rbg] |
|---|---|---|---|---|
| 7 | Okładzina zderzaka tylnego | zarysowanie | | |

Zderzak tylny - Rysa/odprysk 1

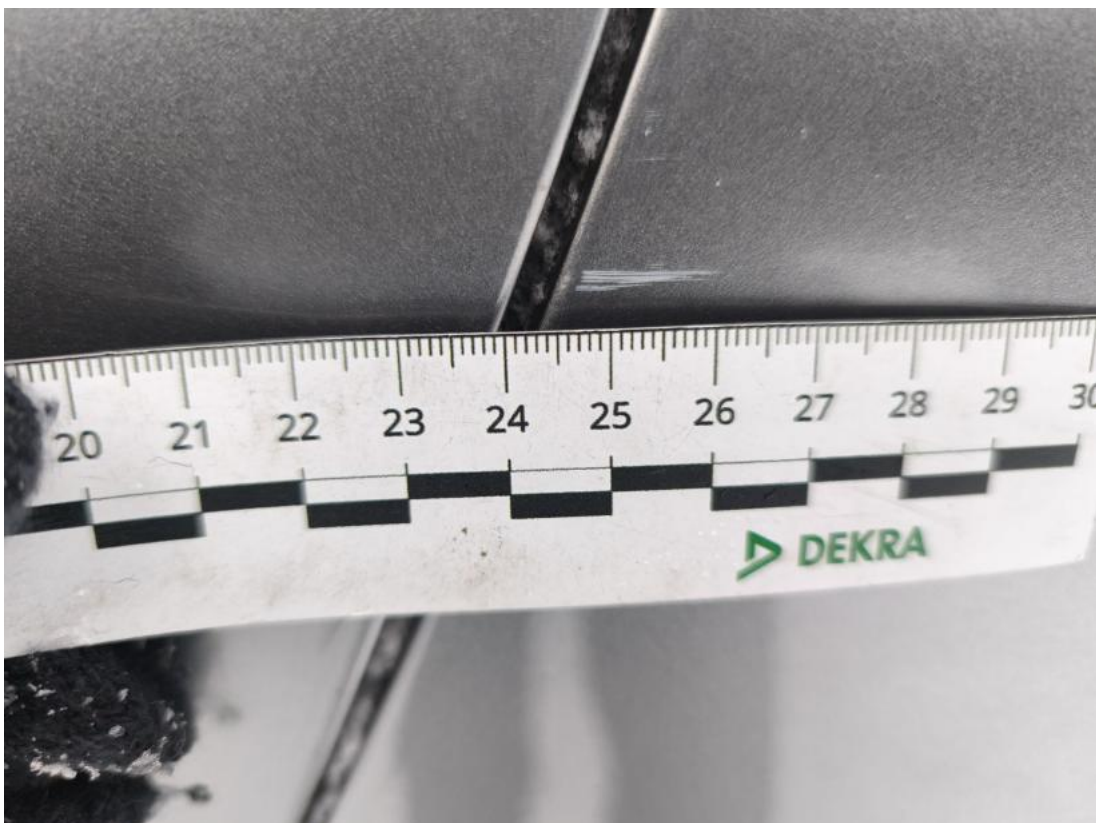
**Fot. 44**

| Poz. | Nazwa pozycji | Opis uszkodzeń | Kwalifik. | Naprawa [rbg] |
|---|---|---|---|---|
| 2 | Łotnik tylny L | zarysowanie | NA | |

Błotnik tylny L / Ściana boczna L - Rysa/odprysk 1

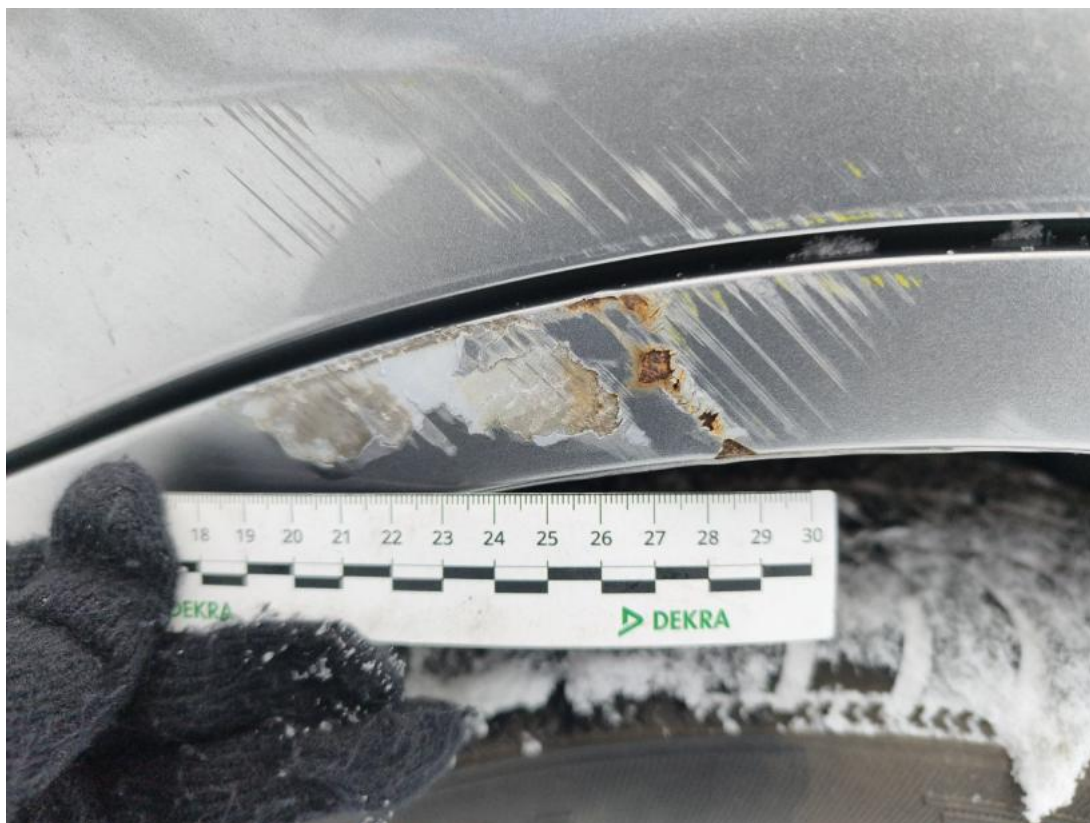
**Fot. 45**

Błotnik tylny L / Ściana boczna L - Rysa/odprysk 2

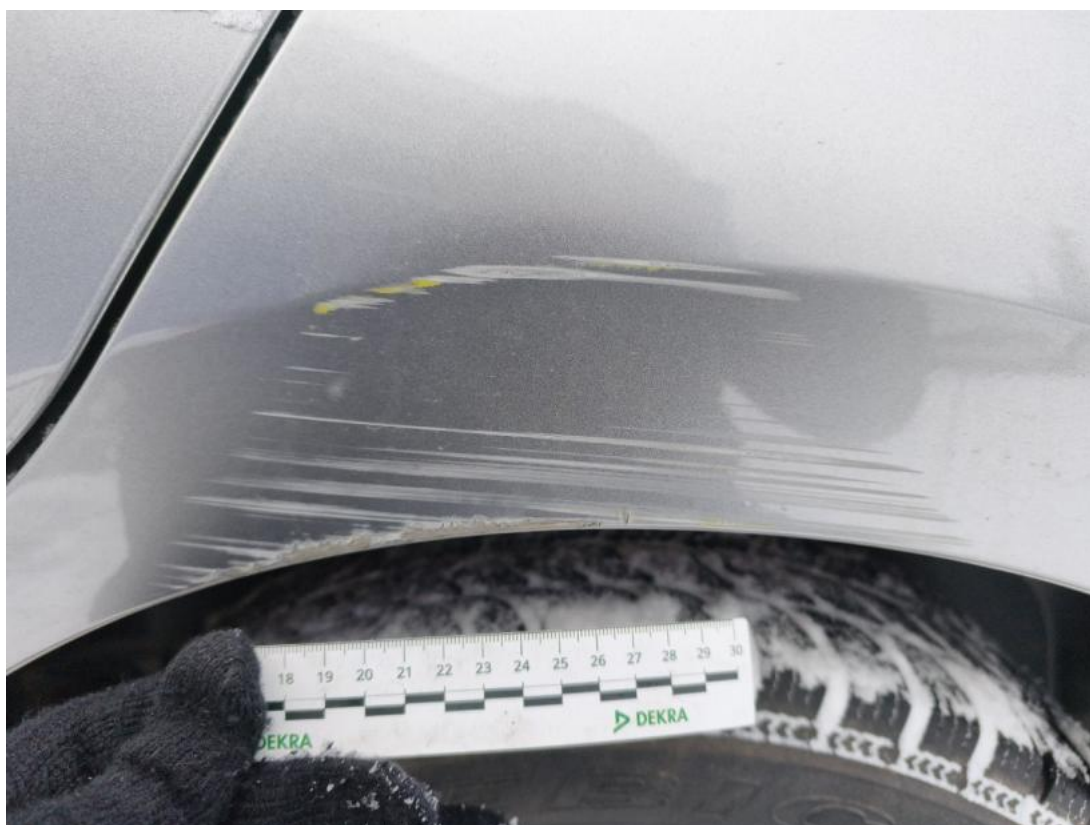
**Fot. 46**

Błotnik tylny L / Ściana boczna L() - Rysa/odprysk 3

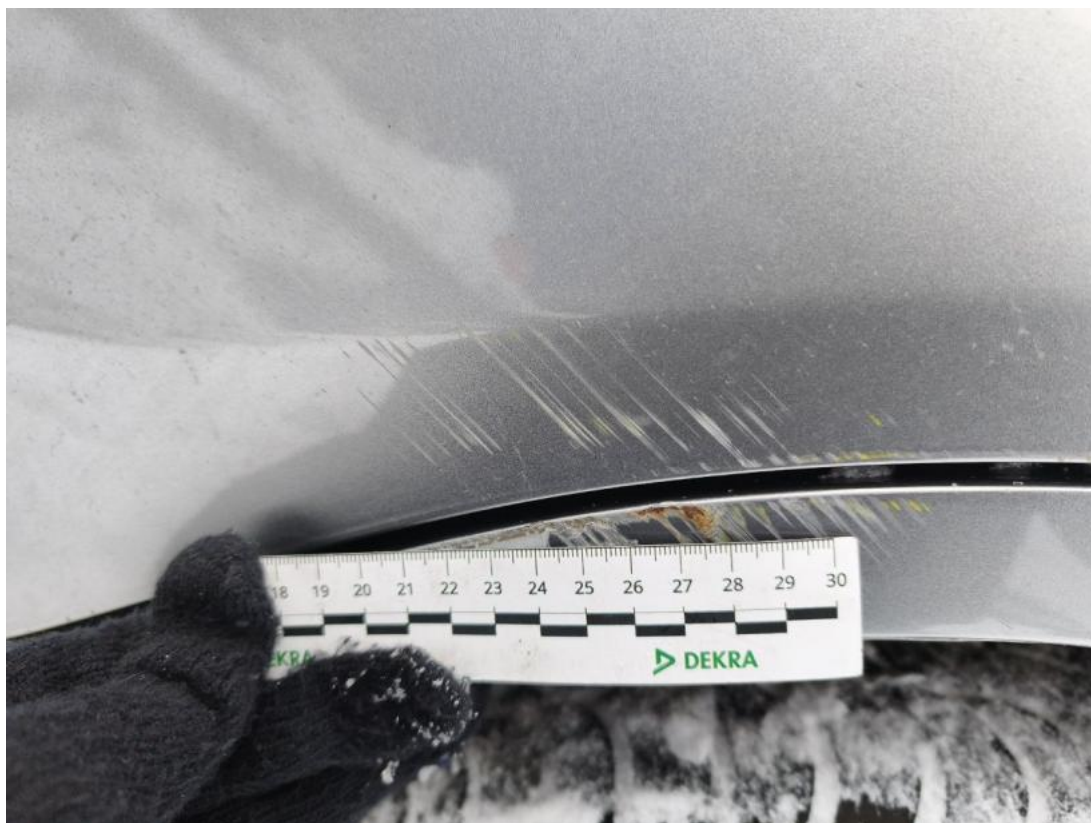
**Fot. 47**

| Poz. | Nazwa pozycji | Opis uszkodzeń | Kwalifik. | Naprawa [rbg] |
|---|---|---|---|---|
| 1 | Drzwi tylne (nieuzbrojone) L | zarysowanie | NA | |

Drzwi tylne L - Rysa/odprysk 1

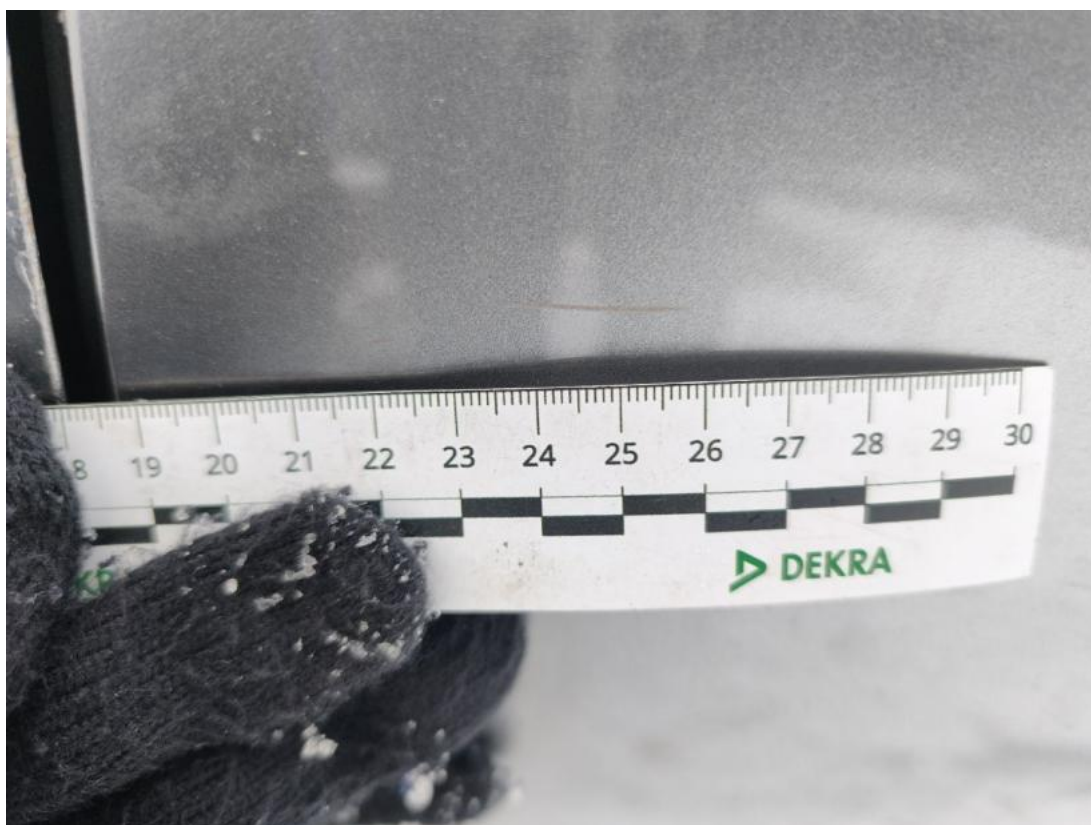
**Fot. 48**

Drzwi tylne L - Rysa/odprysk 2

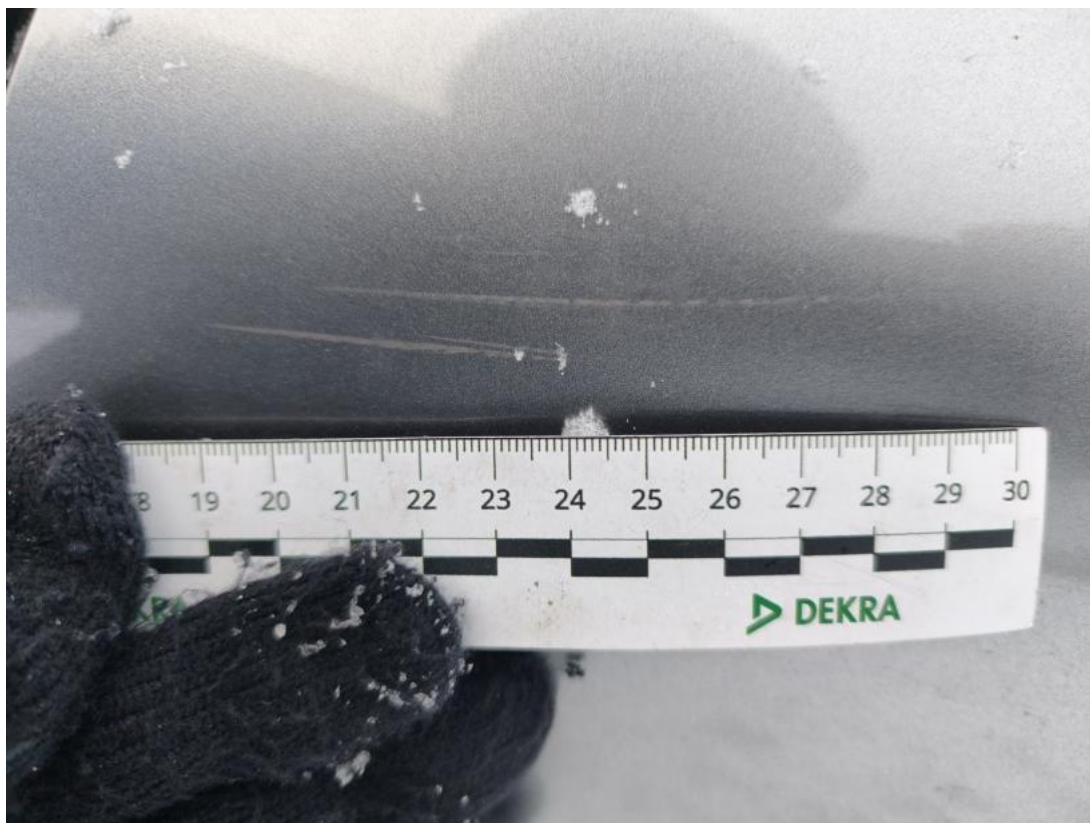
**Fot. 49**

Drzwi tylne L() - Rysa/odprysk 3
