WWZZZ3CZDE047619

## Angaben zum Fahrzeug

## Zustandsbericht

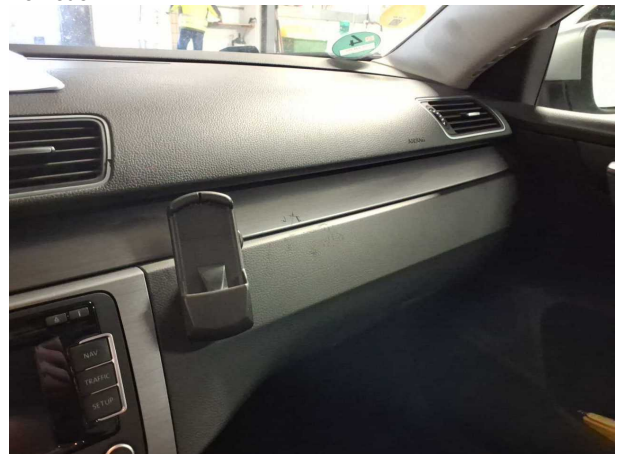
**Beschädigung #2:** Instrumententafel: Kontrollleuchte - elektrischer Fehler - Diagnose durchführen

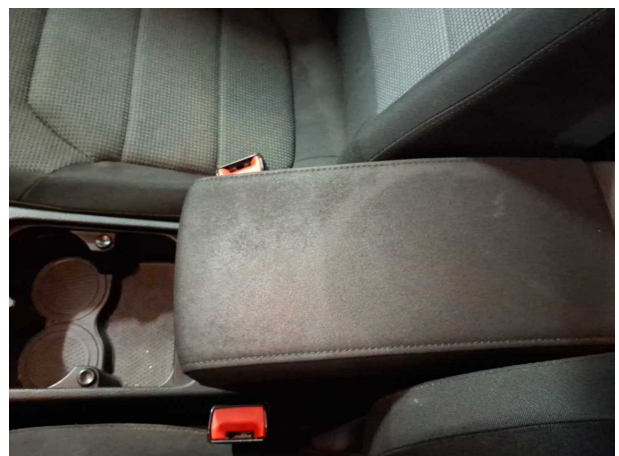
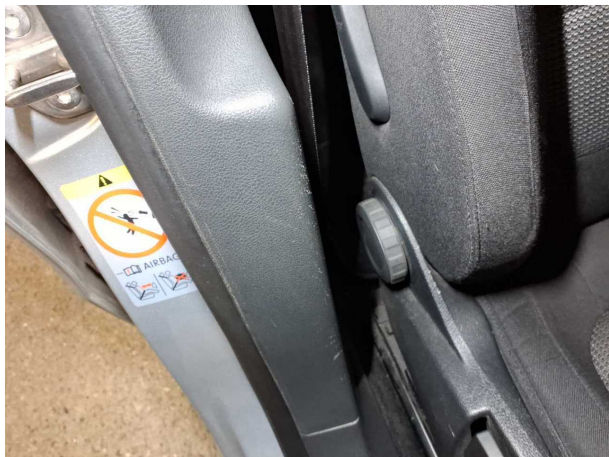
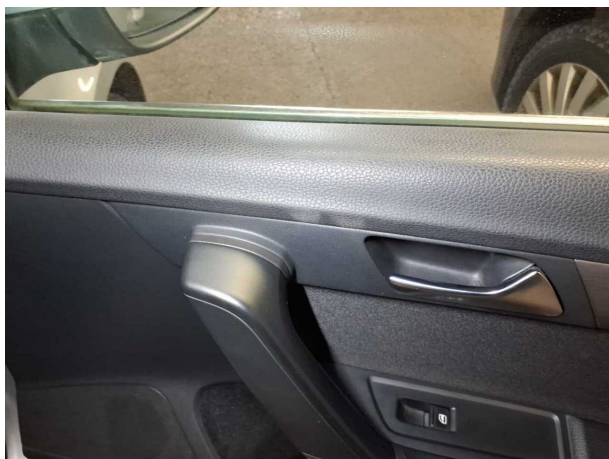
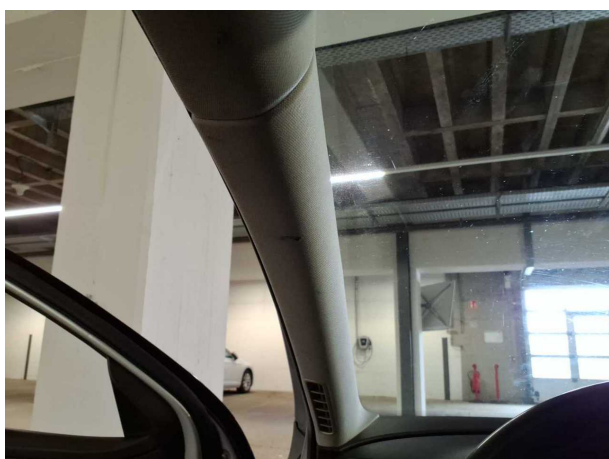
**Beschädigung #3:** Interieur: Innenraum - Kratzer

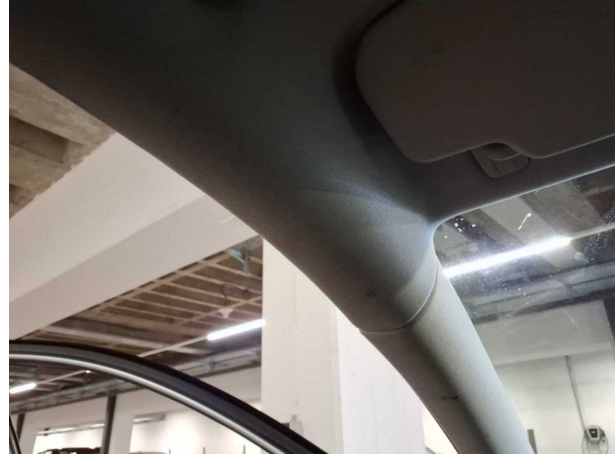
**Beschädigung #4:** Karosserie: A-Säule links - Brandloch - Smart Repair

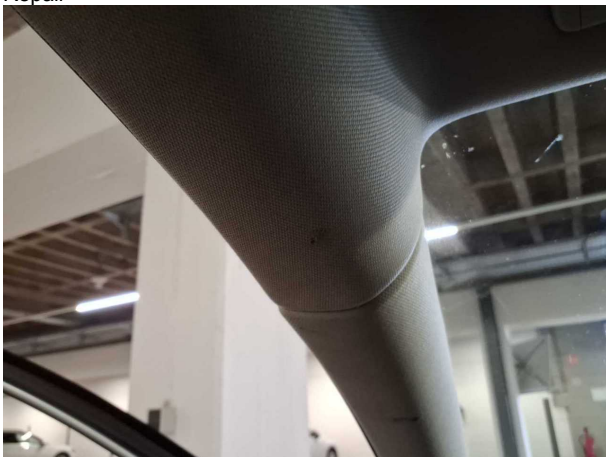
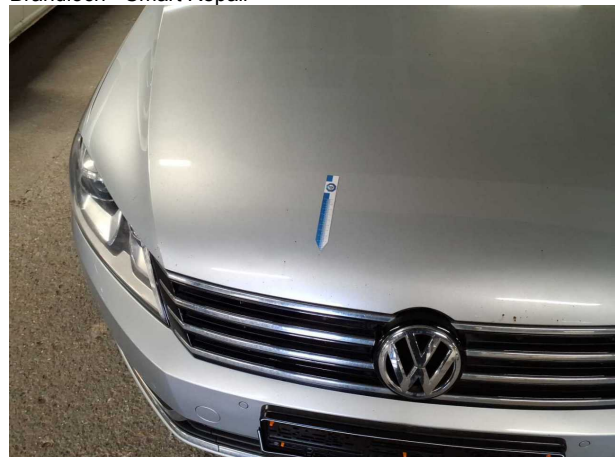
**Beschädigung #5:** Verkleidungen/Abdeckungen: Dachhimmel -  
Brandloch - Smart Repair

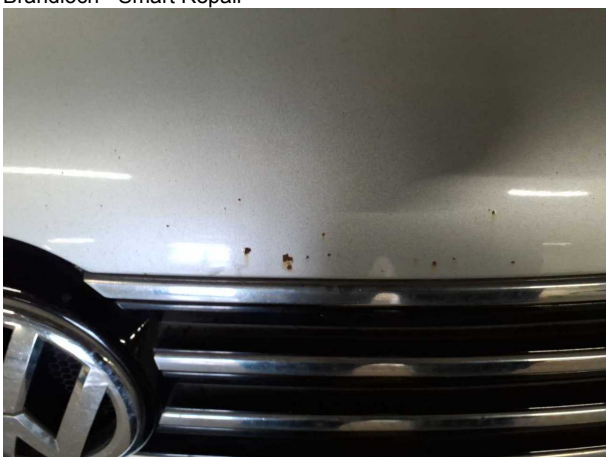
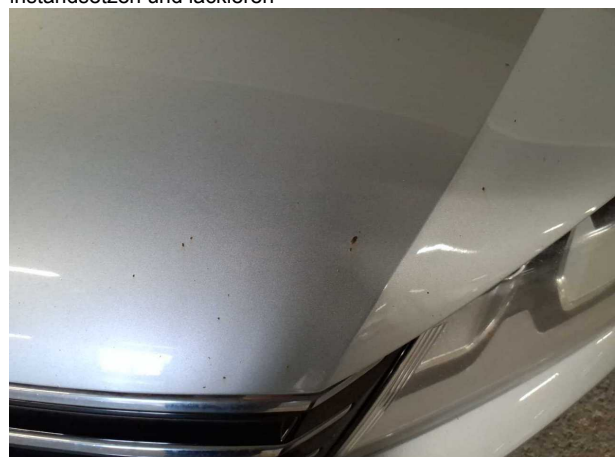
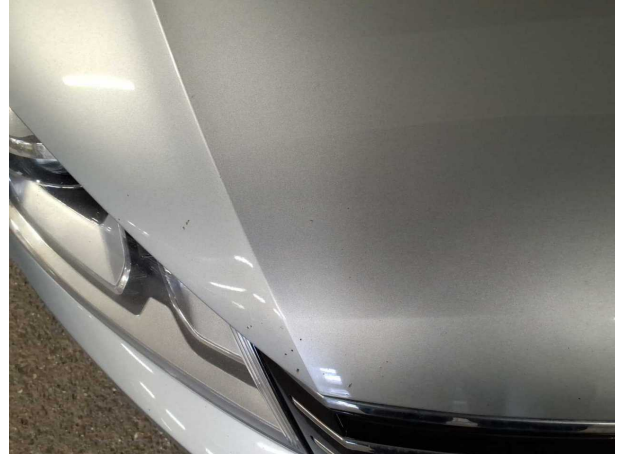
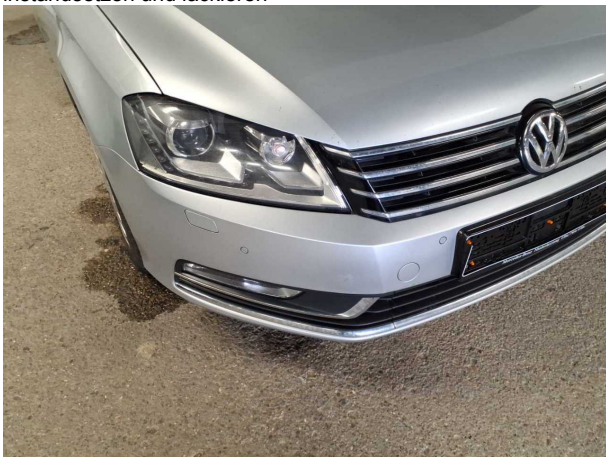
**Beschädigung #7:** Motorhaube: Motorhaube - Korrosion -  
instandsetzen und lackieren

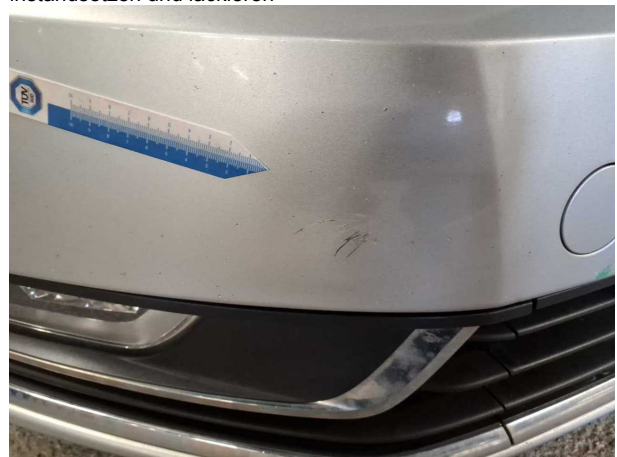
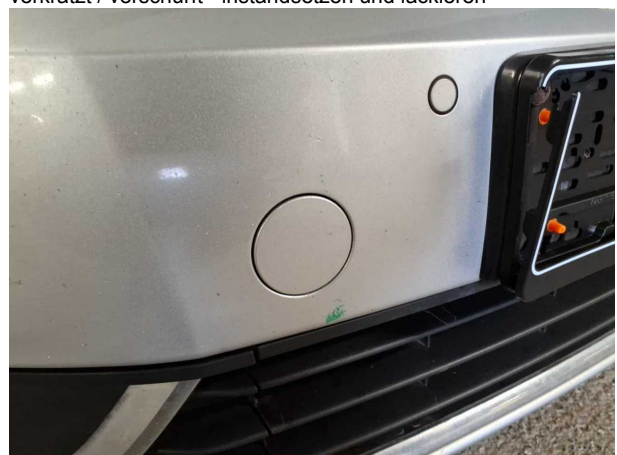
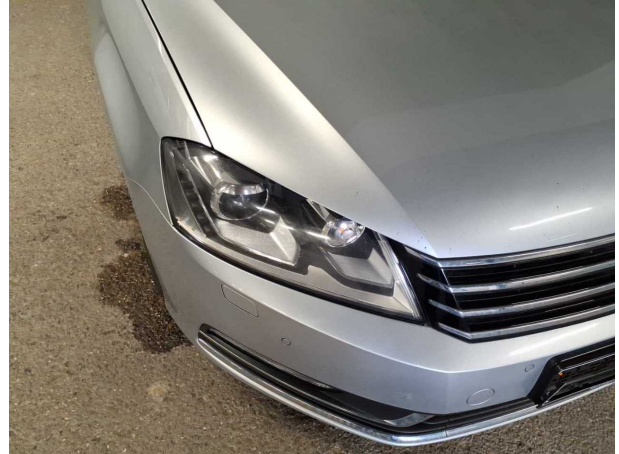
**Beschädigung #8:** Stossfänger vorn: Stossfänger vorn - verkratzt / verschürft - instandsetzen und lackieren

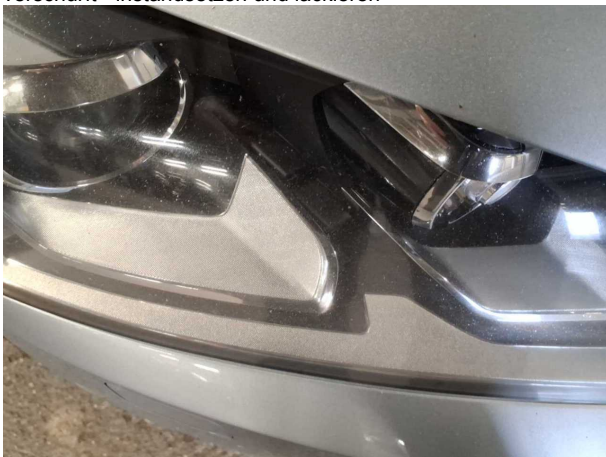
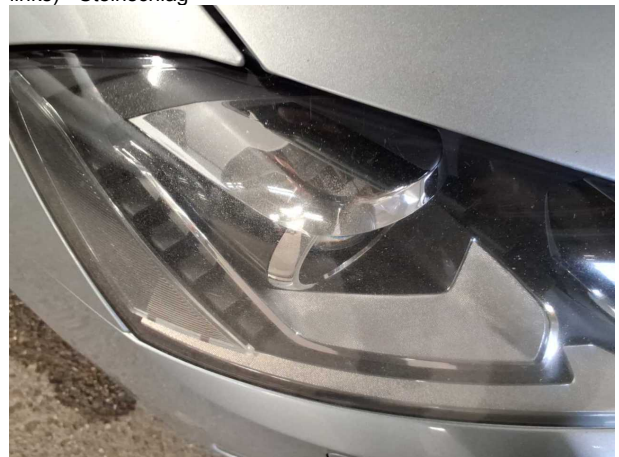
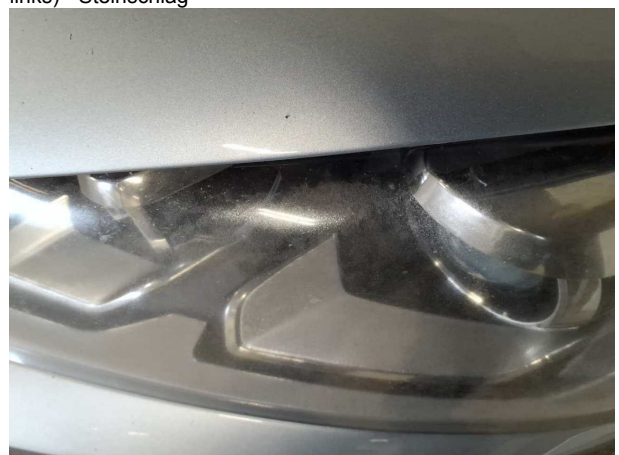
**Beschädigung #9:** Scheinwerfer: Scheinwerfer rechts (und links) - Steinschlag

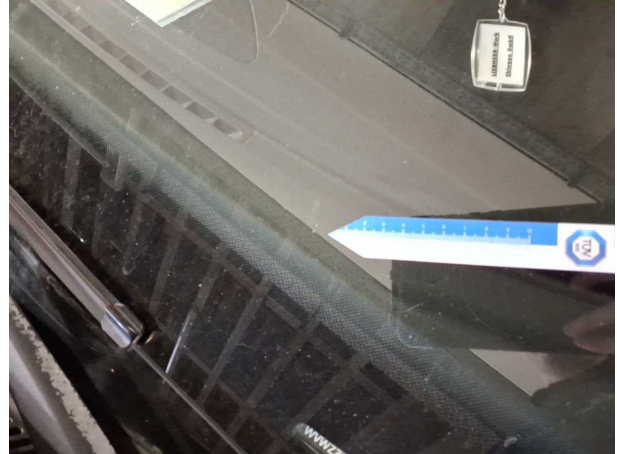
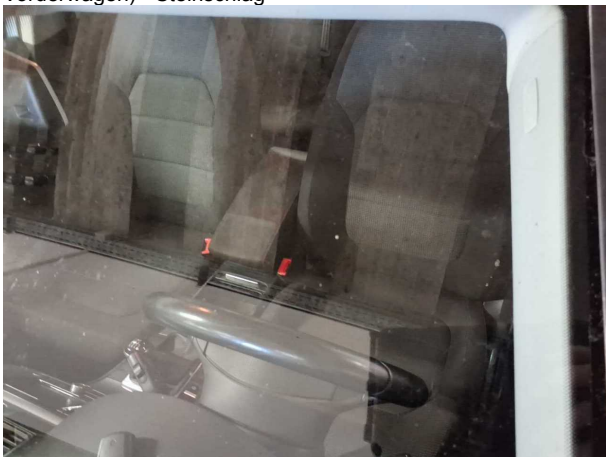
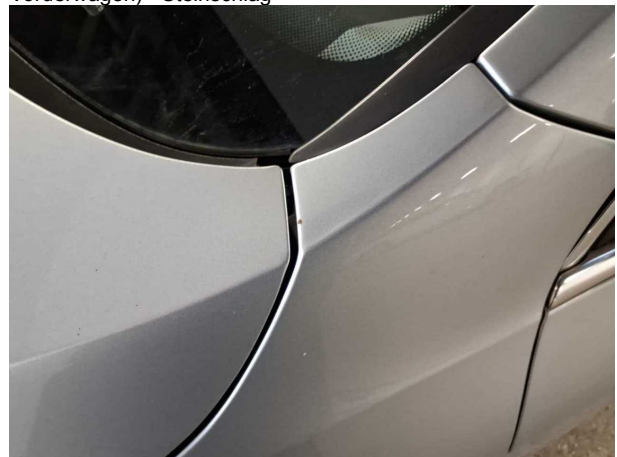
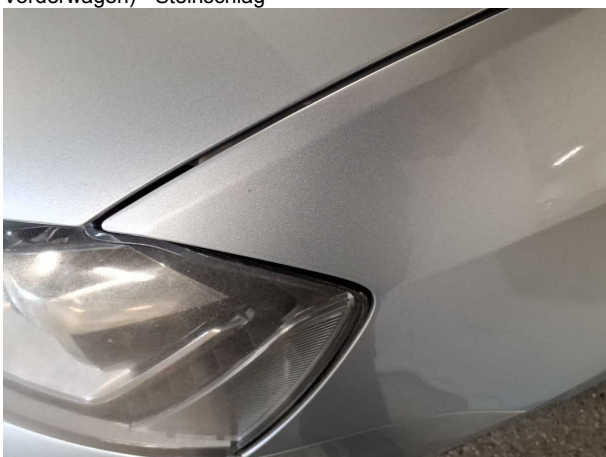
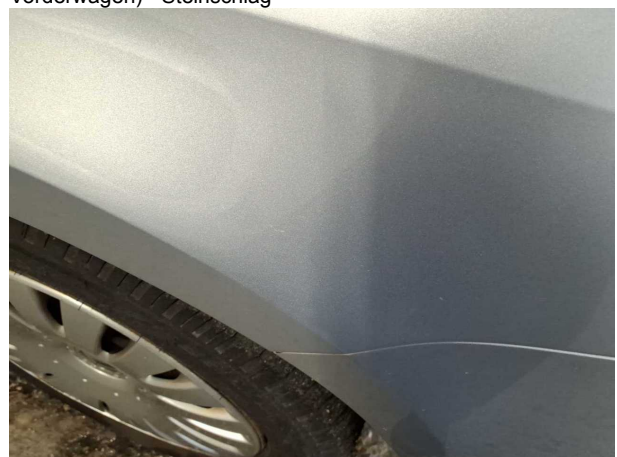
**Beschädigung #10:** Verglasung: Frontscheibe (Kompletter Vorderwagen) - Steinschlag

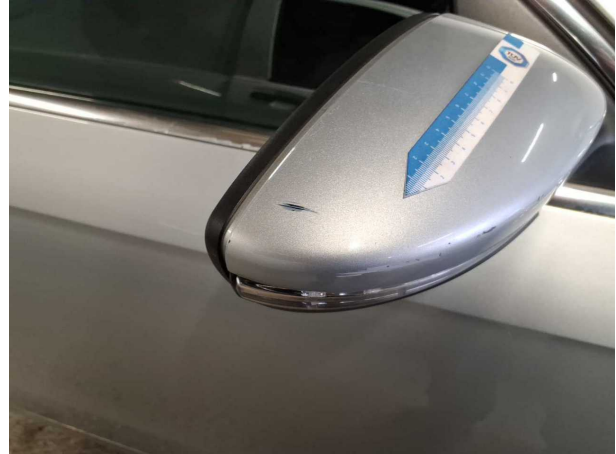
**Beschädigung #11:** Außenspiegel rechts: Abdeckkappe - verkratzt / verschürft - instandsetzen und lackieren

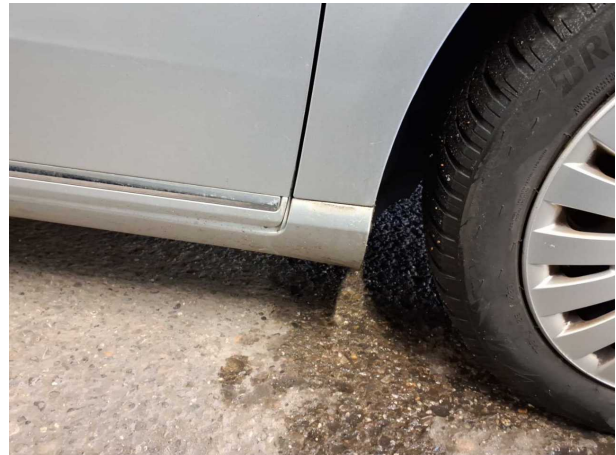
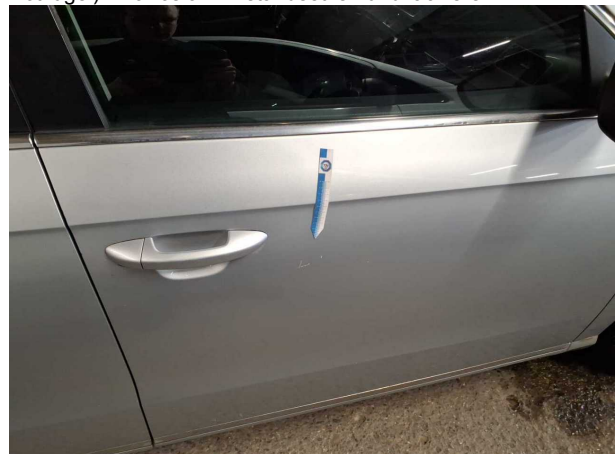
**Beschädigung #12:** Schweller rechts: Schweller (Und evtl Kotflügel) - Korrosion - instandsetzen und lackieren

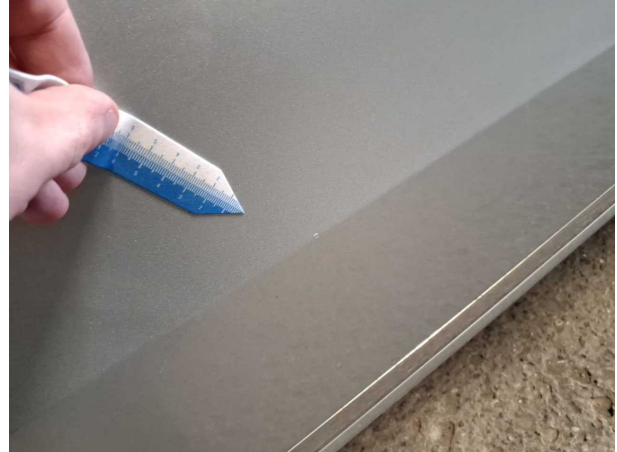
**Beschädigung #13:** Tür vorn rechts: Tür - verkratzt / verschürft - instandsetzen und lackieren

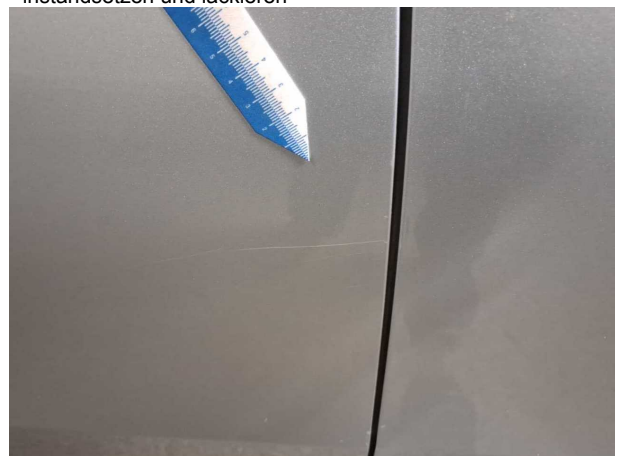
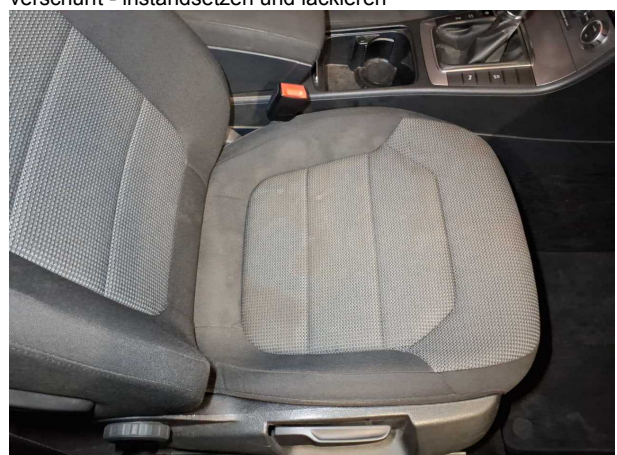
**Beschädigung #14:** Tür hinten rechts: Tür - verkratzt / verschürft - instandsetzen und lackieren

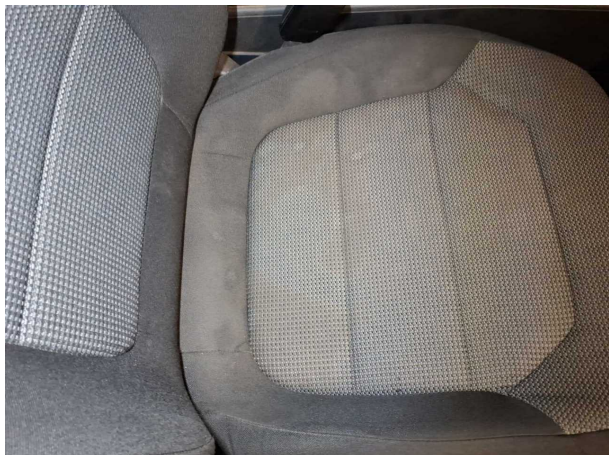
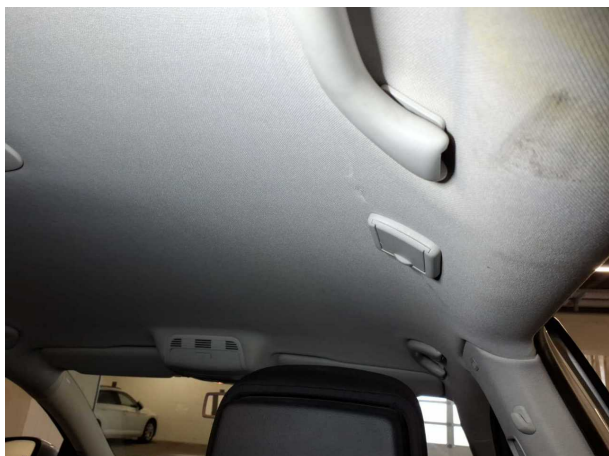
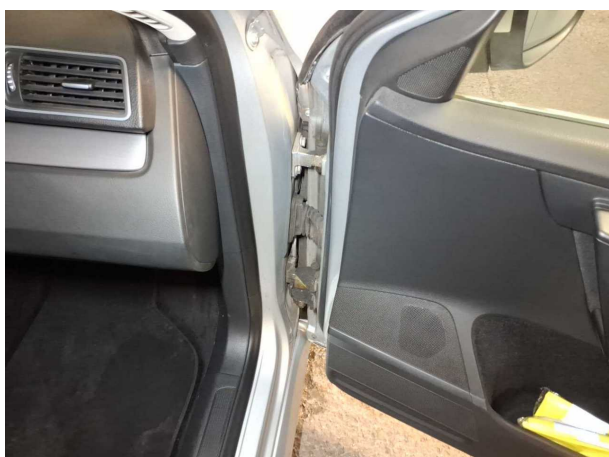
**Beschädigung #15:** Interieur: Innenraum - verschmutzt - reinigen

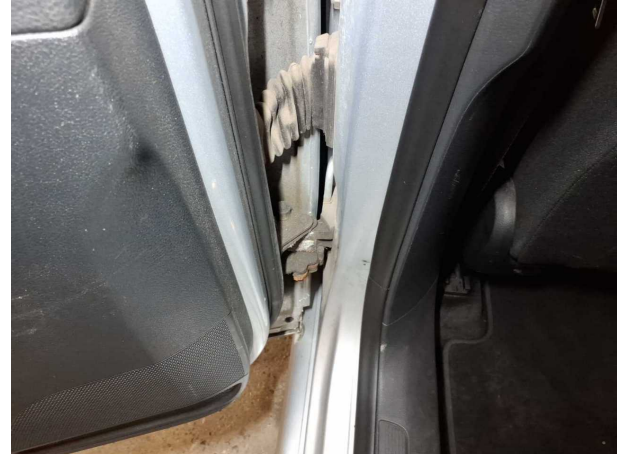
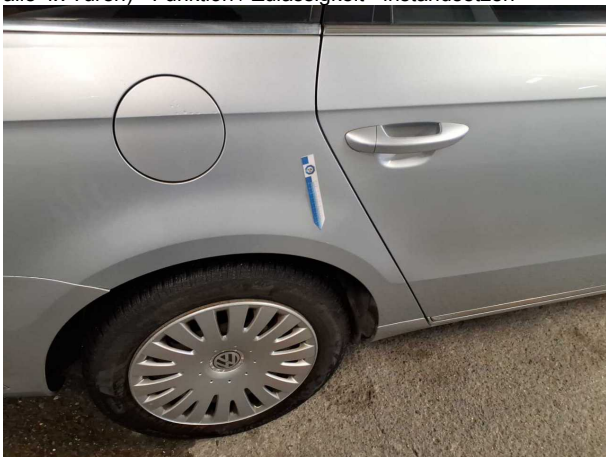
15	Interieur	Innenraum - verschmutzt - reinigen
16	Tür vorn links	Scharnier Satz (Schwergängig, alle 4x Türen) - Funktion / Zulässigkeit - instandsetzen
17	Seitenwand rechts	Seitenwand - Kratzer
18	Stoßfänger hinten	Stoßfänger hinten - verkratzt / verschürft - instandsetzen und lackieren
19	Heckklappe/-tür	Heckklappe - Korrosion - instandsetzen und lackieren
20	Seitenwand links	Seitenwand - Kratzer - instandsetzen und lackieren
21	Verkleidungen/Abdeckungen	Türverkleidung hinten links - Kratzer - Wertminderung
22	Sitz vorn	Sitzbezug links (und Polster) - verschlissen - instandsetzen
23	Sitz vorn	Lehnenbezug links - gebrochen / gerissen - erneuern
24	Tür hinten links	Tür - Delle / Lackschaden - instandsetzen und lackieren
25	Tür vorn links	Tür - Steinschlag
26	Tür vorn links	Türkante - Kratzer
27	Außenspiegel links	Abdeckkappe - Kratzer
28	Fahrzeugdach	Dach (Dachkante vorne) - Steinschlag - Smart Repair

**Beschädigung #16:** Tür vorn links: Scharnier Satz (Schwergängig, alle 4x Türen) - Funktion / Zulässigkeit - instandsetzen

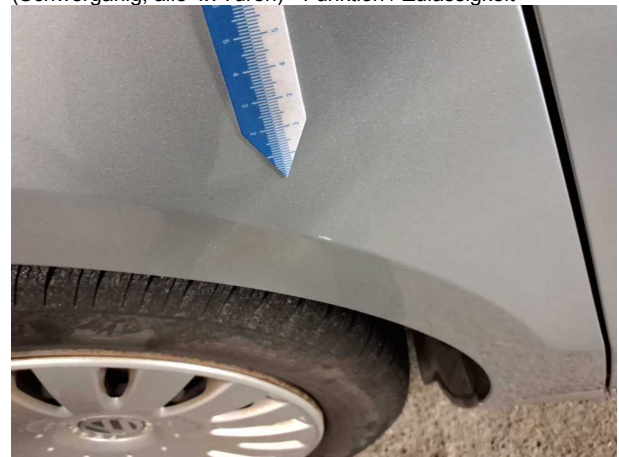
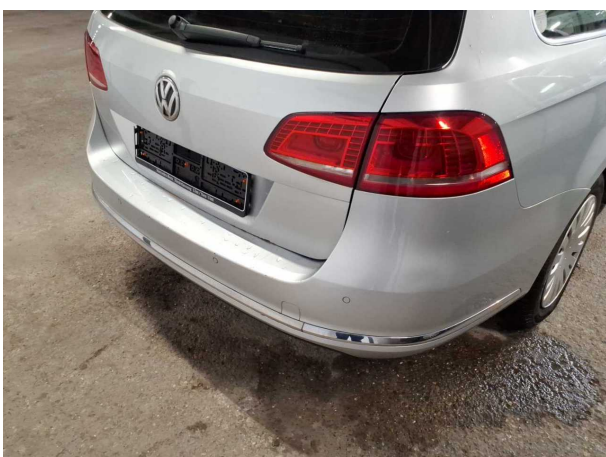
**Beschädigung #17:** Seitenwand rechts: Seitenwand - Kratzer

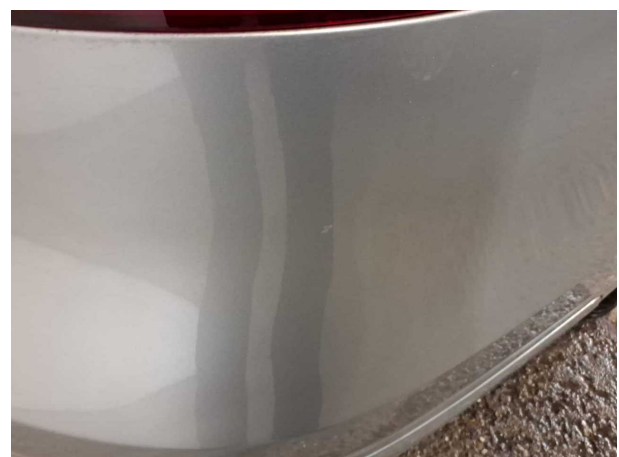
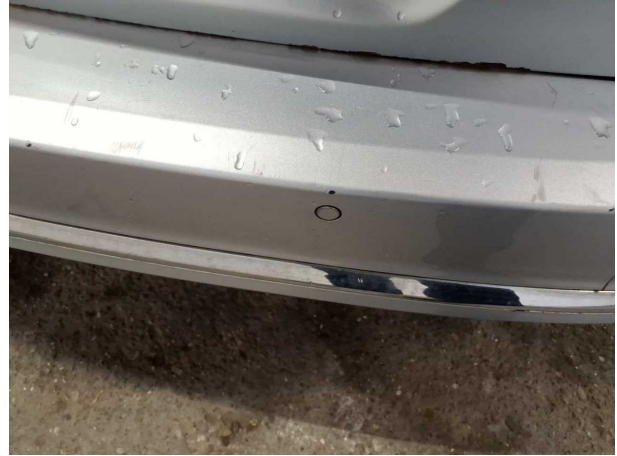
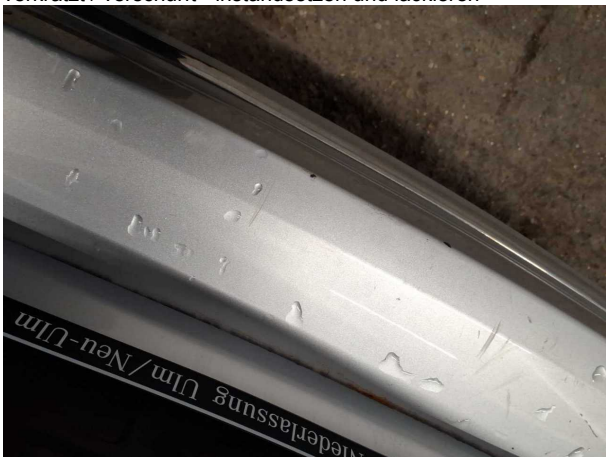
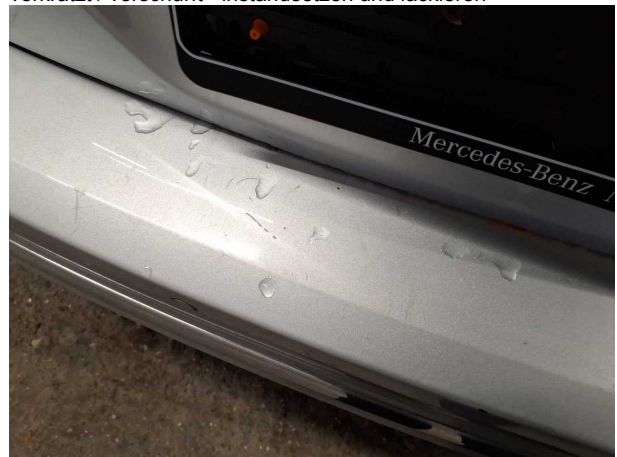
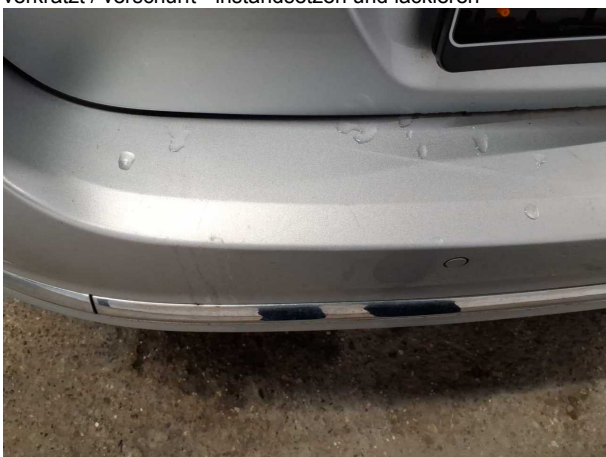
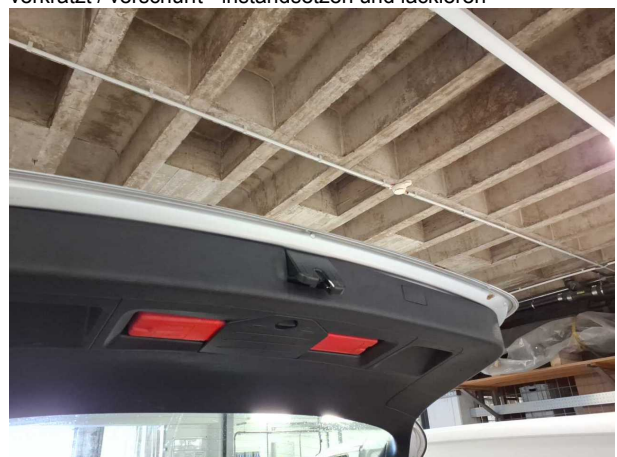
**Beschädigung #18:** Stossfänger hinten: Stossfänger hinten - verkratzt / verschürft - instandsetzen und lackieren

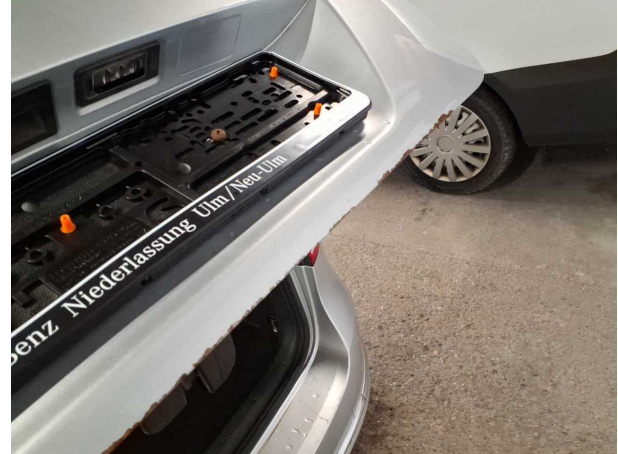
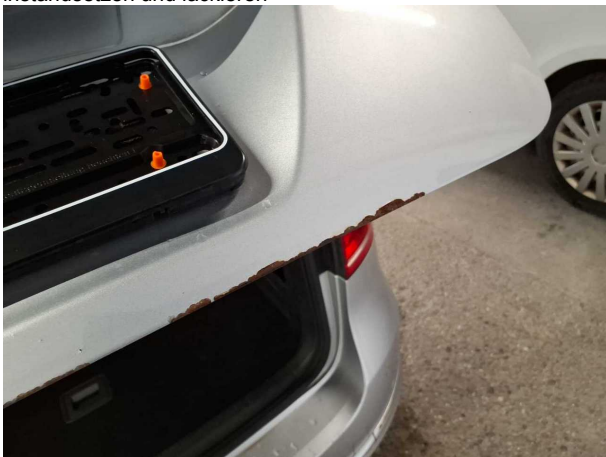
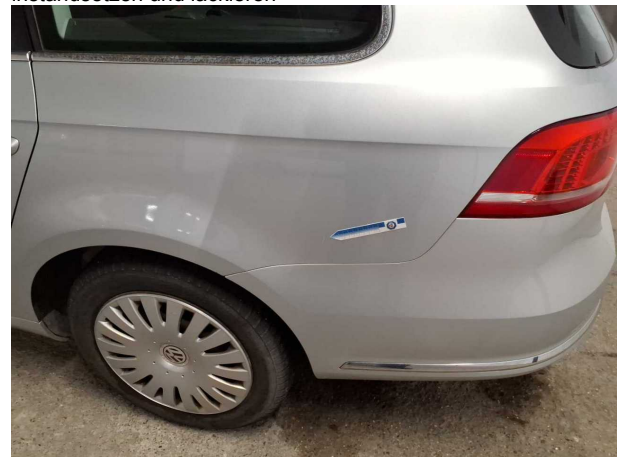
Nr.	Ort	Messung
1	Dach	106 µm
2	Dachholm links	127 µm
3	Dachholm rechts	113 µm
4	Heckklappe/-tür	236 µm
5	Kotflügel links	132 µm
6	Kotflügel rechts	125 µm
7	Motorhaube	123 µm
8	Schweller links	87 µm
9	Schweller rechts	86 µm
10	Seitenwand links	114 µm
11	Seitenwand rechts	143 µm
12	Tür hinten links	137 µm
13	Tür hinten rechts	131 µm
14	Tür vorne links	134 µm
15	Tür vorne rechts	105 µm

**Beschädigung #19:** Heckklappe/-tür: Heckklappe - Korrosion - instandsetzen und lackieren

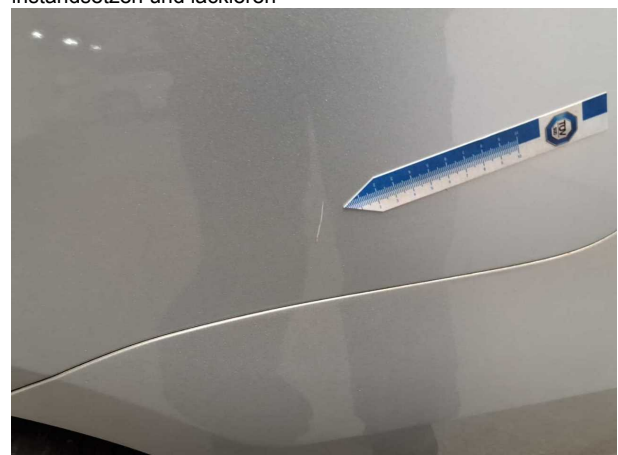
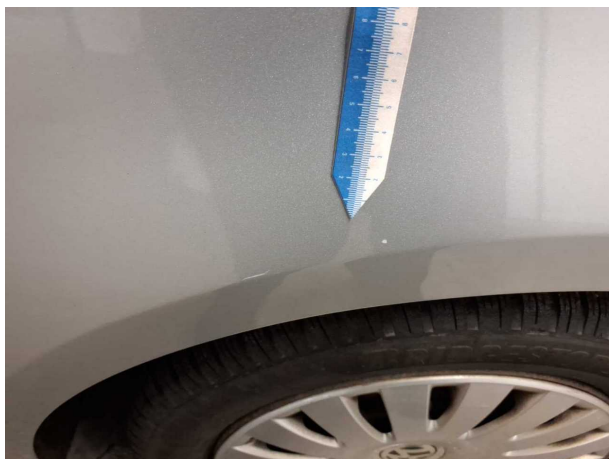
**Beschädigung #20:** Seitenwand links: Seitenwand - Kratzer - instandsetzen und lackieren

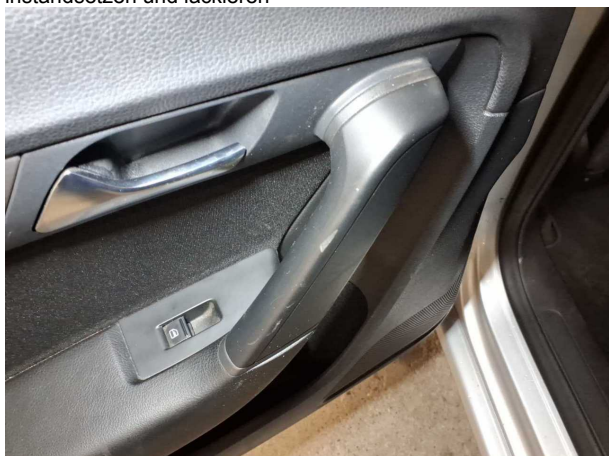
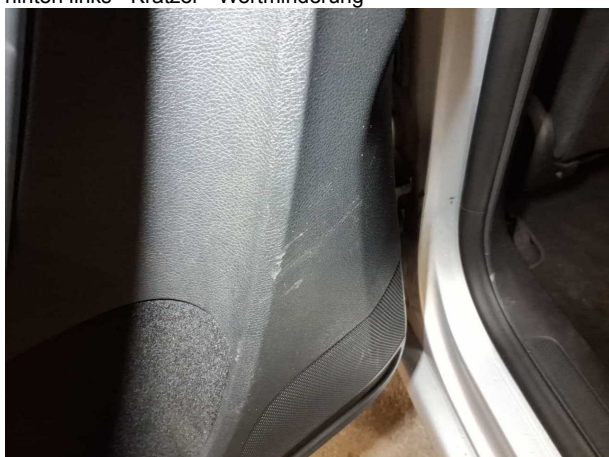
**Beschädigung #21:** Verkleidungen/Abdeckungen: Türverkleidung hinten links - Kratzer - Wertminderung

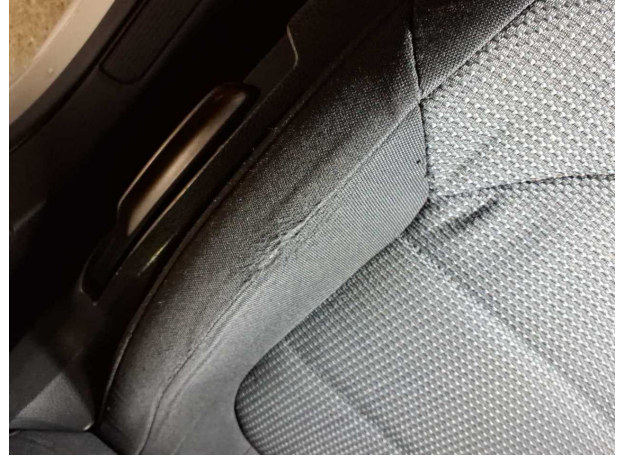
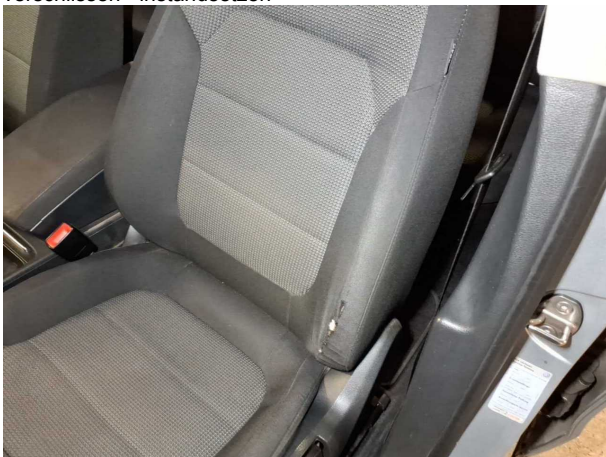
**Beschädigung #22:** Sitz vorn: Sitzbezug links (und Polster) - verschlissen - instandsetzen

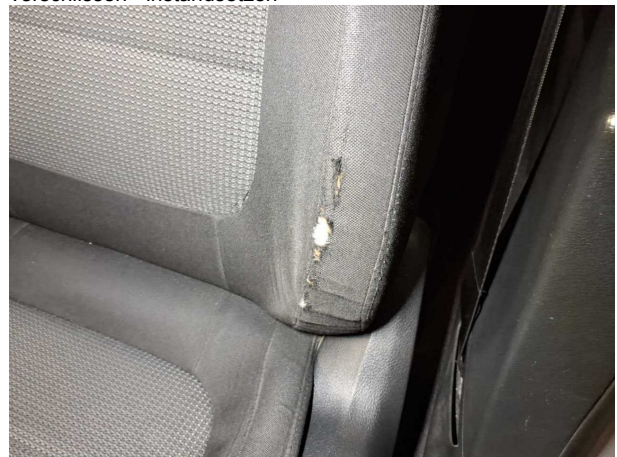
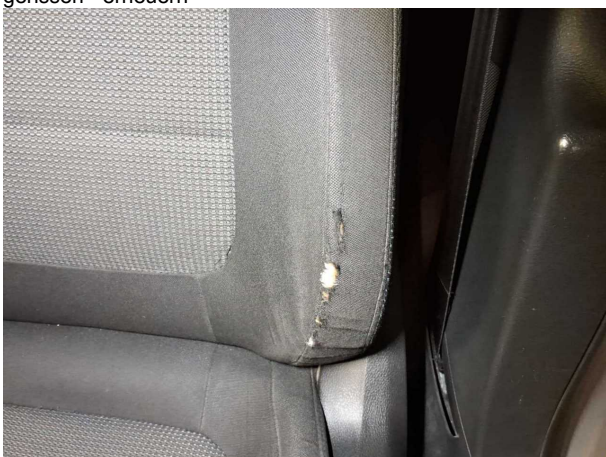
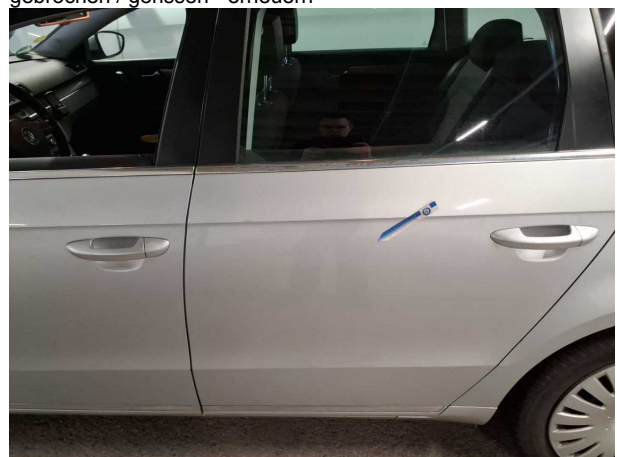
**Beschädigung #23:** Sitz vorn: Lehnenbezug links - gebrochen / gerissen - erneuern

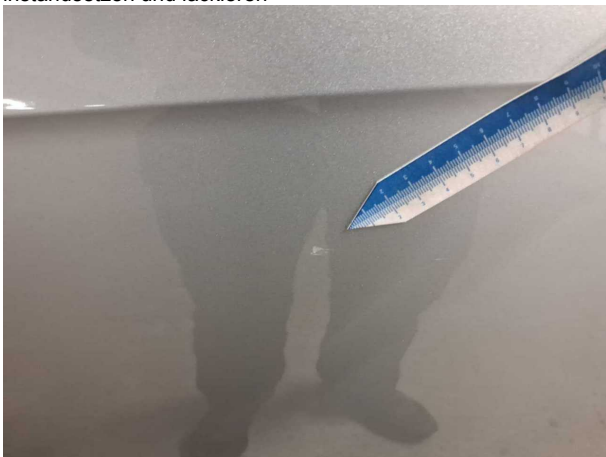
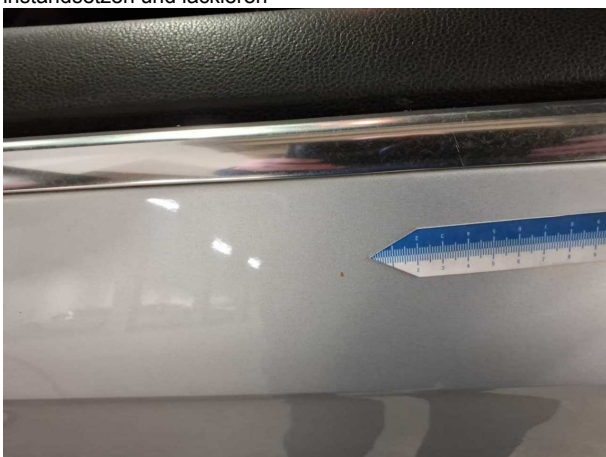
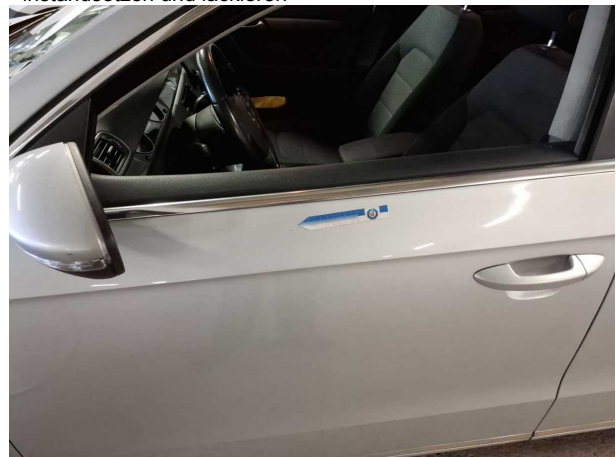
**Beschädigung #24:** Tür hinten links: Tür - Delle / Lackschaden - instandsetzen und lackieren

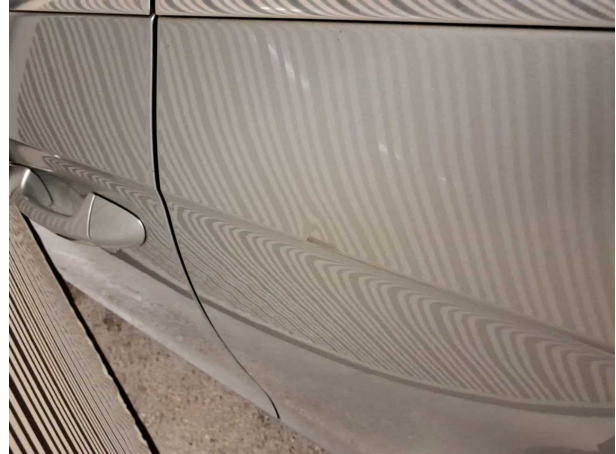
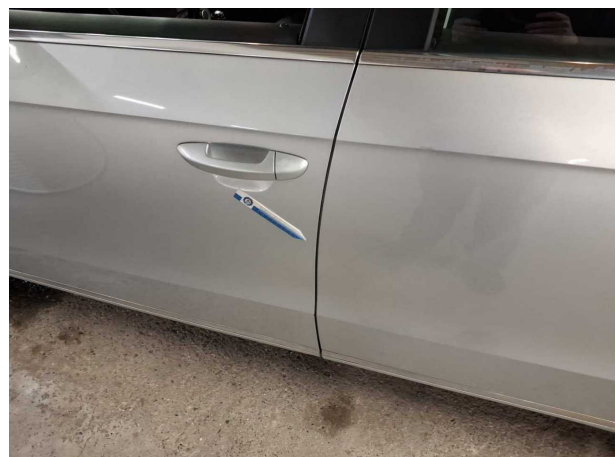
**Beschädigung #25:** Tür vorn links: Tür - Steinschlag

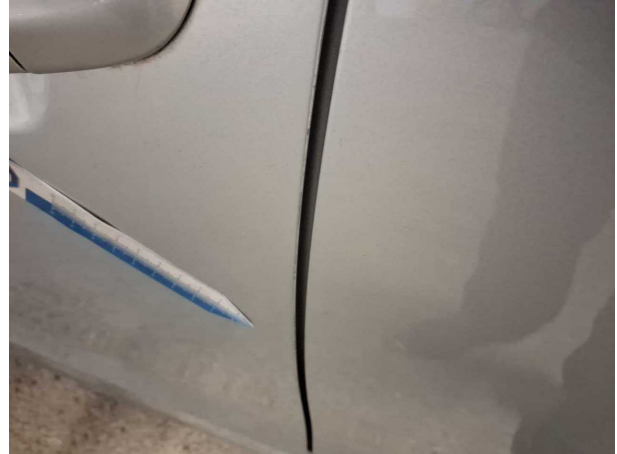
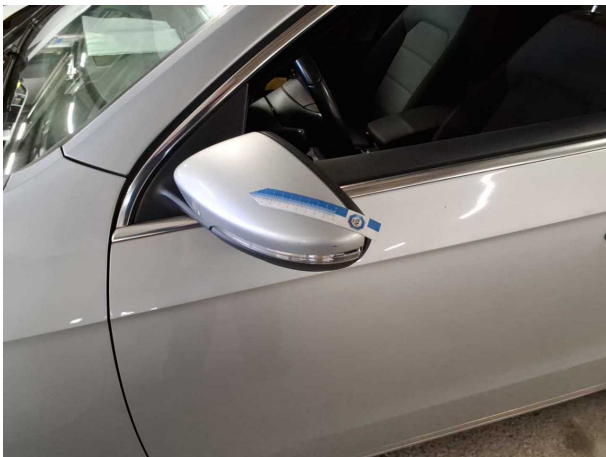
**Beschädigung #26:** Tür vorn links: Türkante - Kratzer

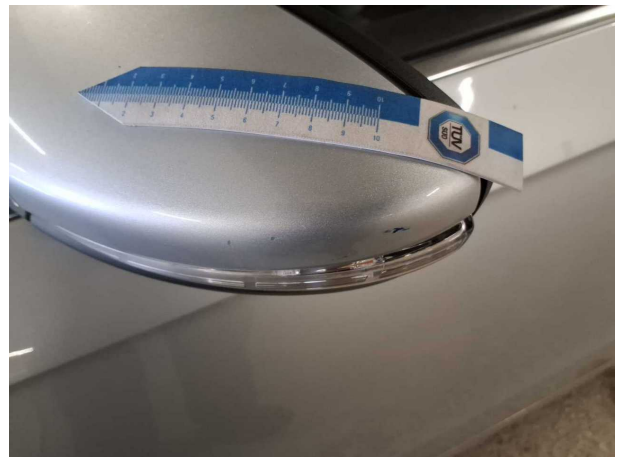
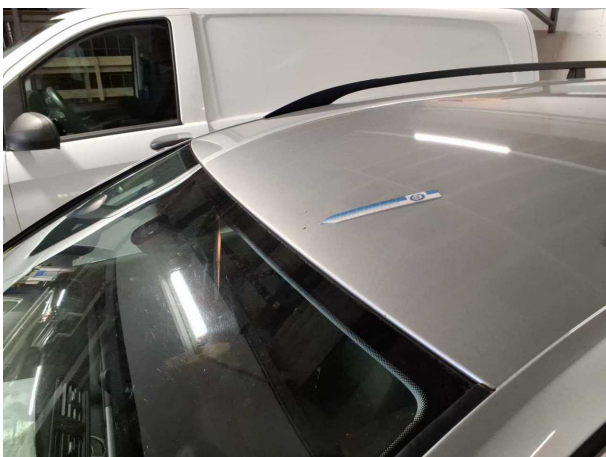
**Beschädigung #27:** Außenspiegel links: Abdeckkappe - Kratzer

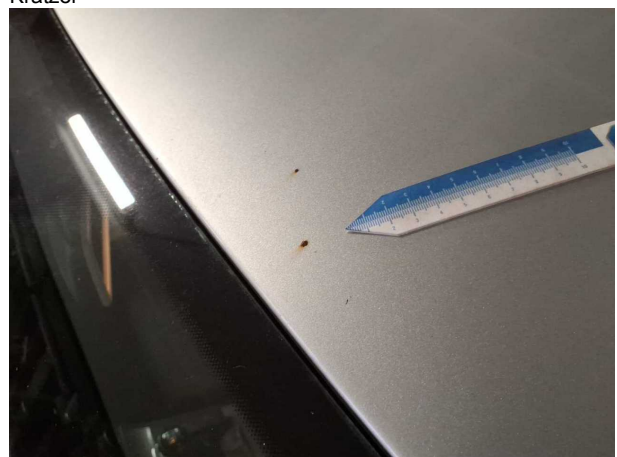
**Beschädigung #28:** Fahrzeugdach: Dach (Dachkante vorne) - Steinschlag - Smart Repair

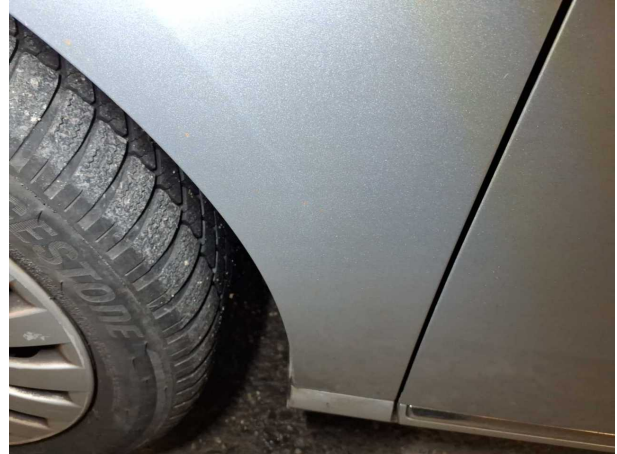
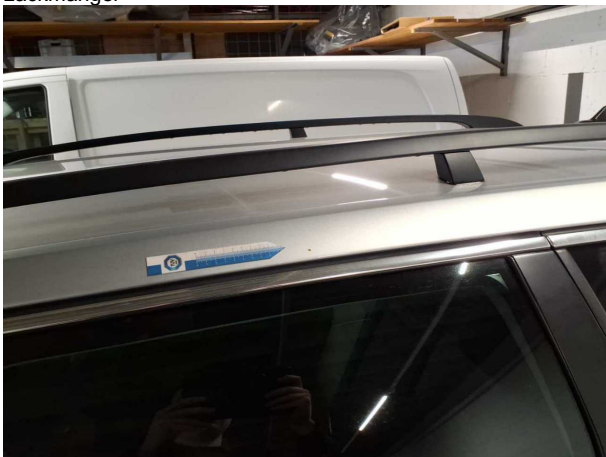
**Beschädigung #29:** Karosserie: Karosserie (Flugrost) - Lackmangel

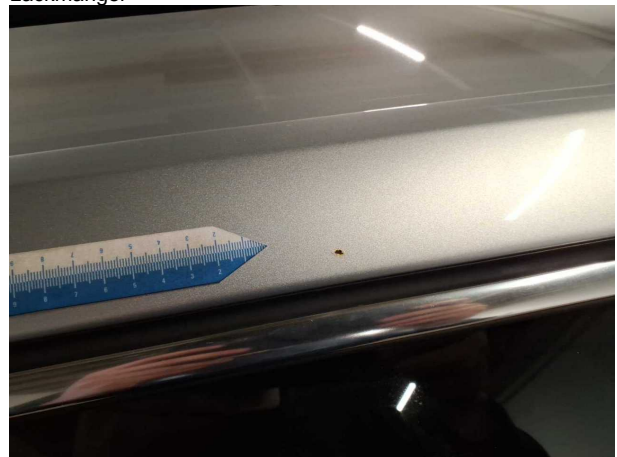
**Beschädigung #30:** Fahrzeugdach: Dachholm links - Korrosion - Smart Repair

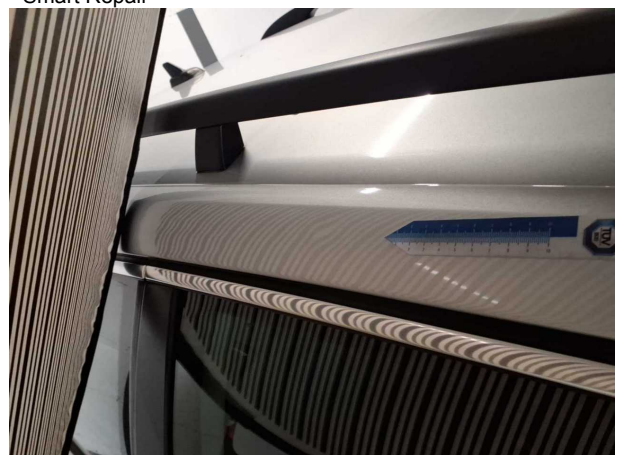
**Beschädigung #31:** Fahrzeugdach: Dachholm rechts - Delle(n) - sanft instandsetzen
