**WDF44760513098771**

## Angaben zum Fahrzeug

## Zustandsbericht

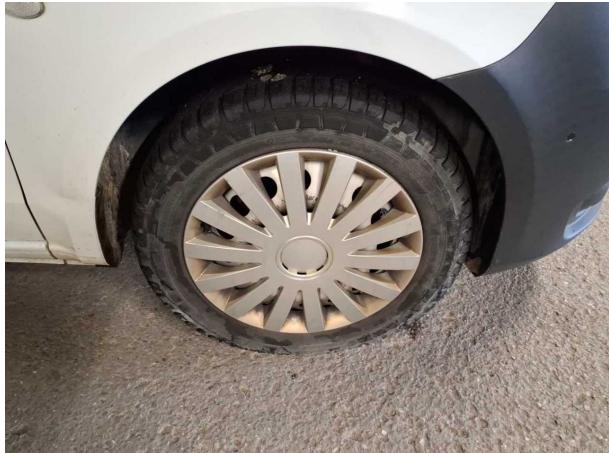
**Beschädigung #2:** Bremsanlage: Bremsscheiben und Beläge vorn (Und hinten) - verschlissen - instandsetzen

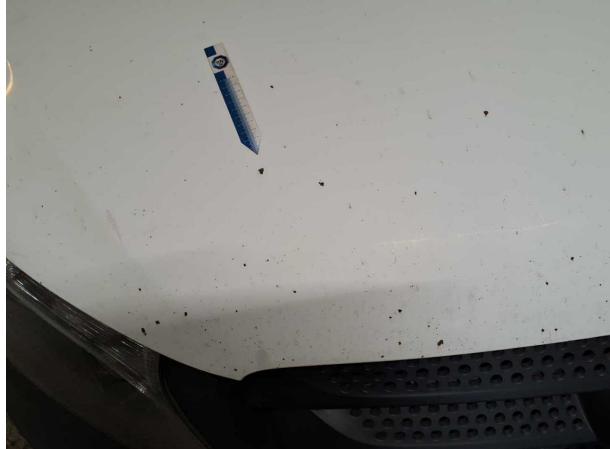
**Beschädigung #6:** Motorhaube: Motorhaube - Steinschlag - instandsetzen und lackieren

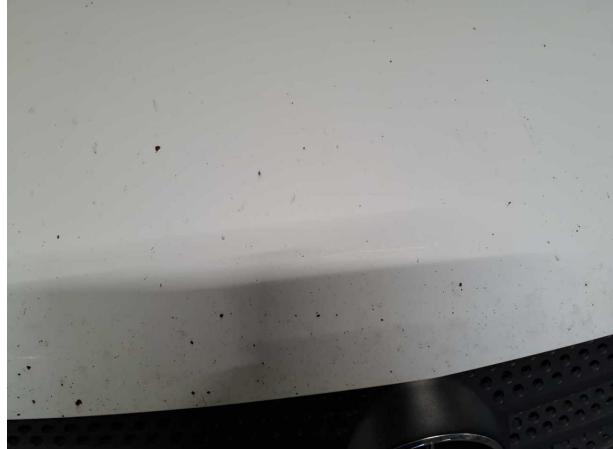
**Beschädigung #6:** Motorhaube: Motorhaube - Steinschlag -  
instandsetzen und lackieren

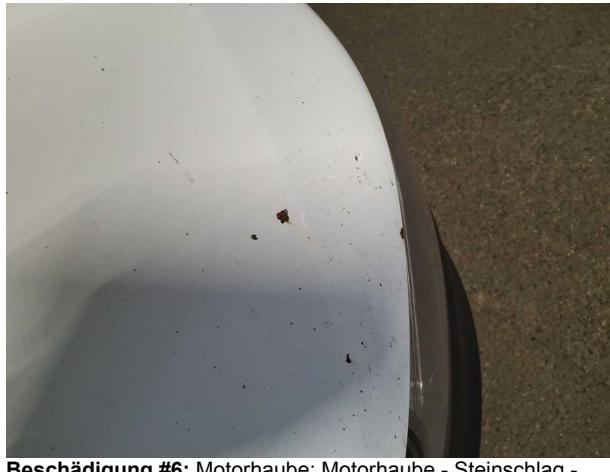
**Beschädigung #6:** Motorhaube: Motorhaube - Steinschlag -  
instandsetzen und lackieren

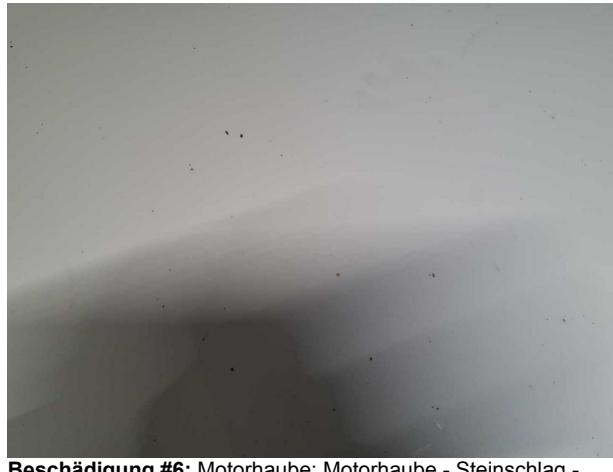
**Beschädigung #6:** Motorhaube: Motorhaube - Steinschlag -  
instandsetzen und lackieren

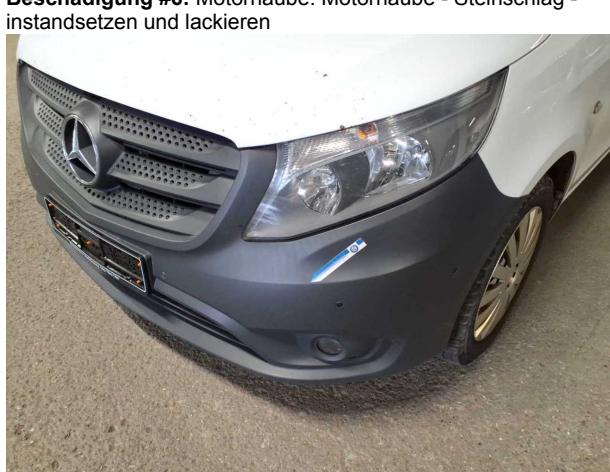
**Beschädigung #6:** Motorhaube: Motorhaube - Steinschlag -  
instandsetzen und lackieren

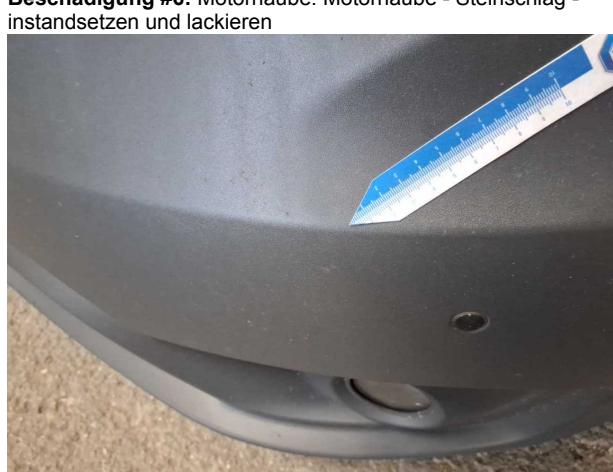
**Beschädigung #7:** Stoßfänger vorn: Stoßfänger vorn (Komplett...  
Vorderwagen) - Steinschlag

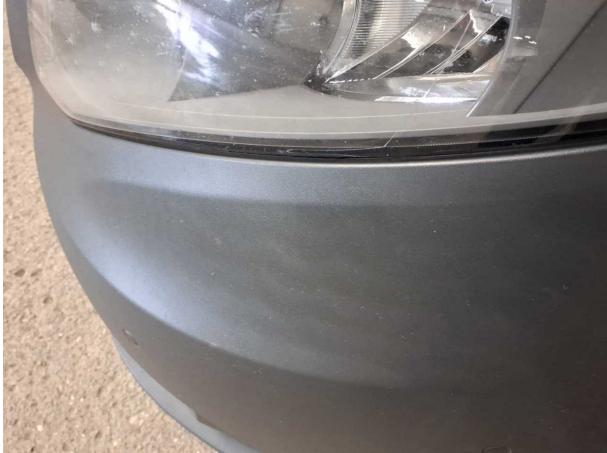
**Beschädigung #7:** Stoßfänger vorn: Stoßfänger vorn (Komplett...  
Vorderwagen) - Steinschlag

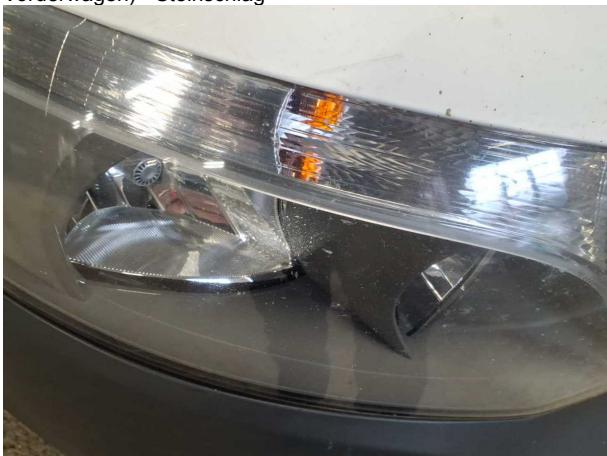
**Beschädigung #7:** Stoßfänger vorn: Stoßfänger vorn  
(Kompletter Vorderwagen) - Steinschlag

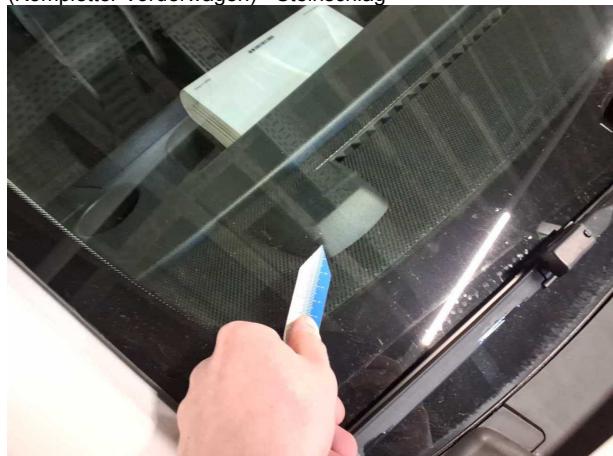
**Beschädigung #7:** Stoßfänger vorn: Stoßfänger vorn (Komplett...  
Vorderwagen) - Steinschlag

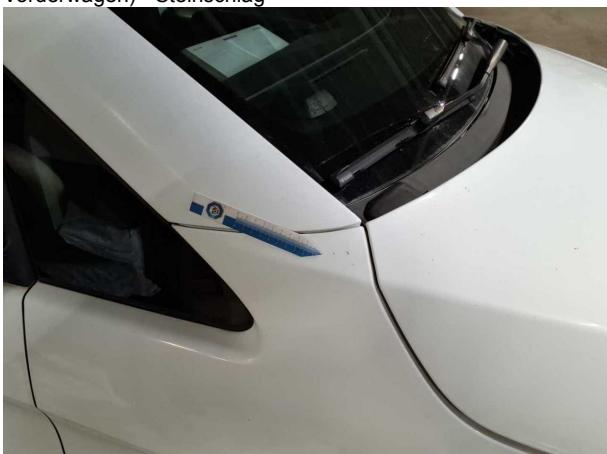
**Beschädigung #7:** Stoßfänger vorn: Stoßfänger vorn  
(Kompletter Vorderwagen) - Steinschlag

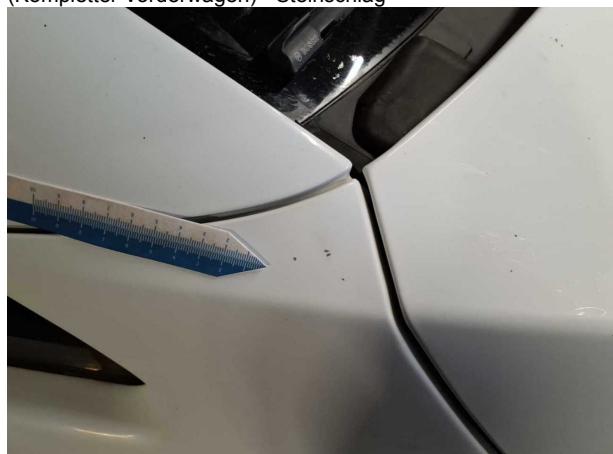
**Beschädigung #7:** Stoßfänger vorn: Stoßfänger vorn (Komplett...  
Vorderwagen) - Steinschlag

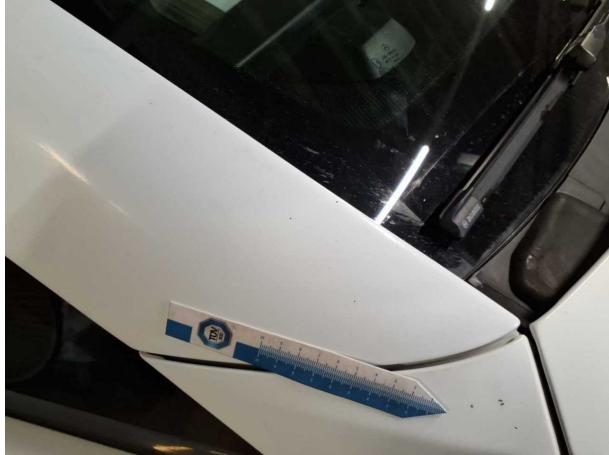
**Beschädigung #7:** Stoßfänger vorn: Stoßfänger vorn  
(Kompletter Vorderwagen) - Steinschlag

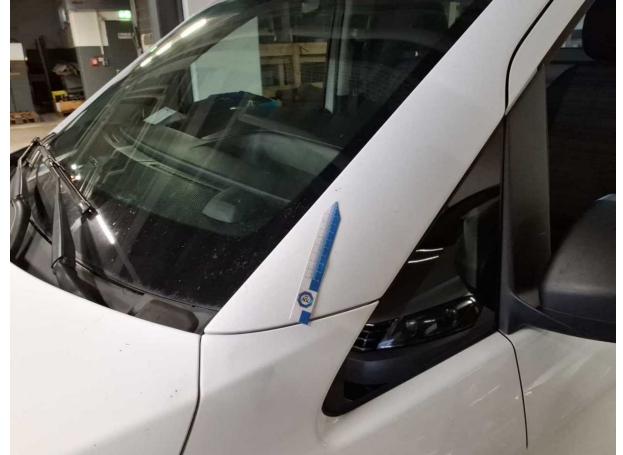
**Beschädigung #7:** Stoßfänger vorn: Stoßfänger vorn (Komplett...  
Vorderwagen) - Steinschlag

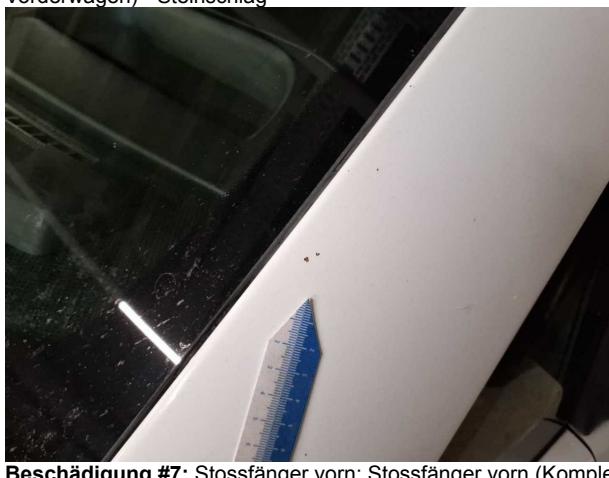
**Beschädigung #7:** Stoßfänger vorn: Stoßfänger vorn (Komplett...  
Vorderwagen) - Steinschlag

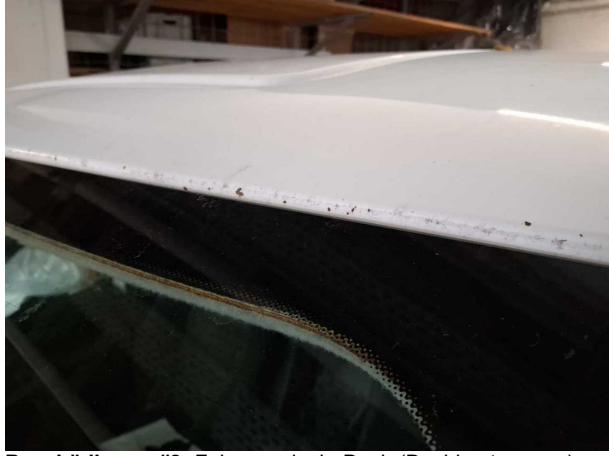
**Beschädigung #8:** Fahrzeuggdach: Dach (Dachkante vorne) -  
Steinschlag - Smart Repair

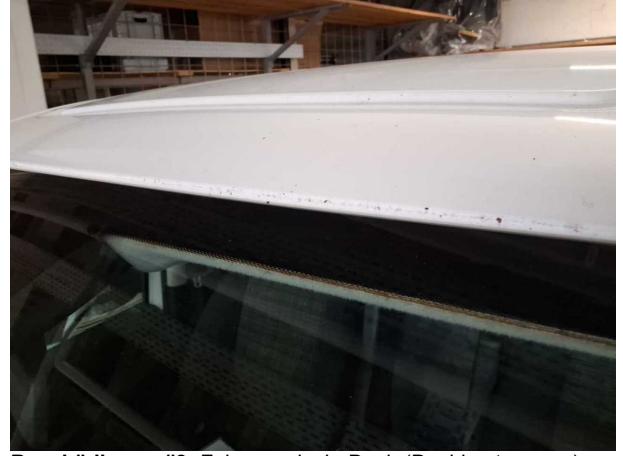
**Beschädigung #8:** Fahrzeuggdach: Dach (Dachkante vorne) -  
Steinschlag - Smart Repair

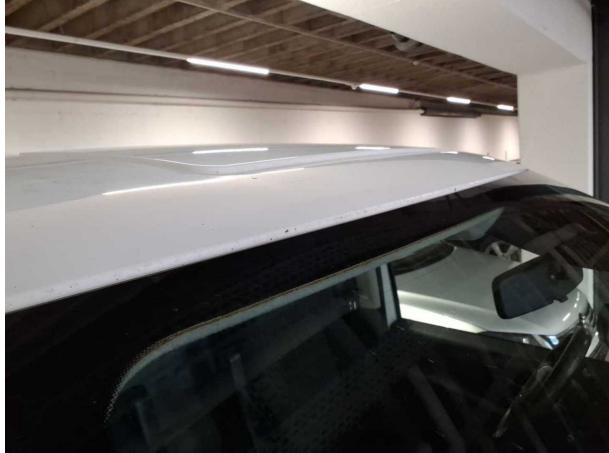
**Beschädigung #8:** Fahrzeuggdach: Dach (Dachkante vorne) -  
Steinschlag - Smart Repair

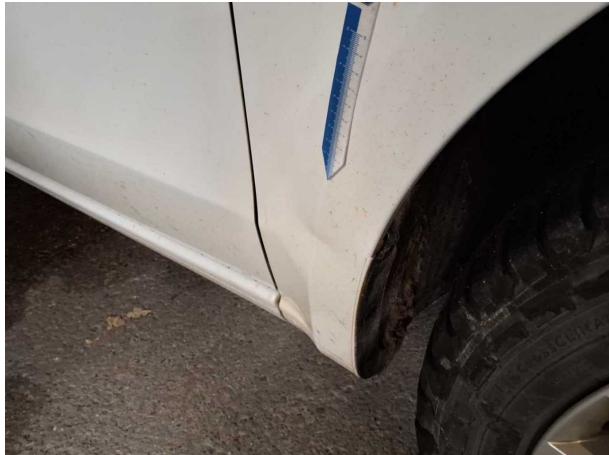
**Beschädigung #9:** Kotflügel rechts: Kotflügel rechts - Delle(n) -  
instandsetzen

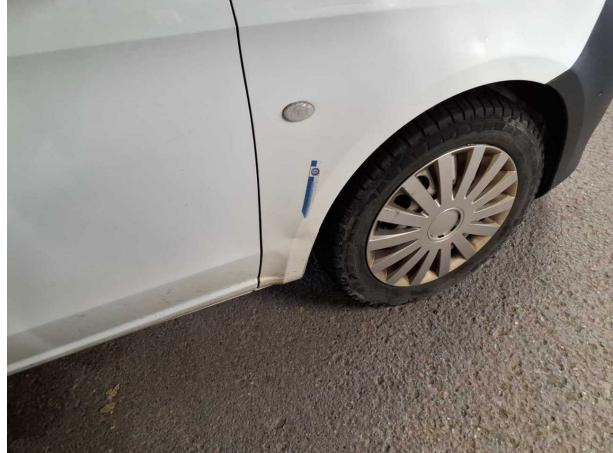
**Beschädigung #9:** Kotflügel rechts: Kotflügel rechts - Delle(n) -  
instandsetzen

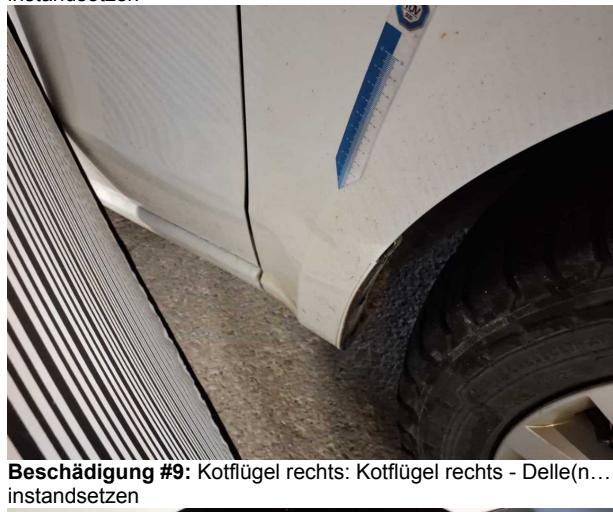
**Beschädigung #9:** Kotflügel rechts: Kotflügel rechts - Delle(n)...  
instandsetzen

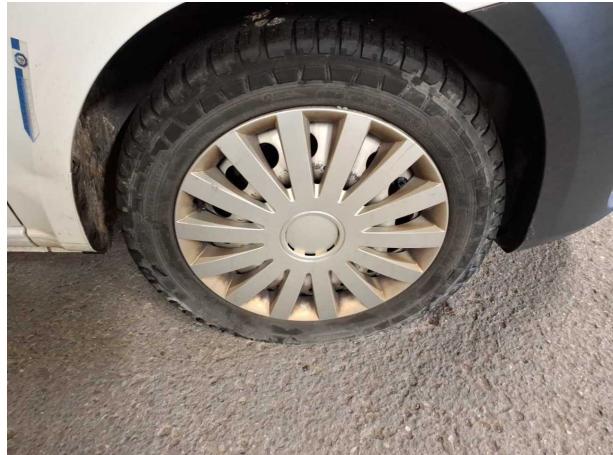
**Beschädigung #9:** Kotflügel rechts: Kotflügel rechts - Delle(n)...  
instandsetzen

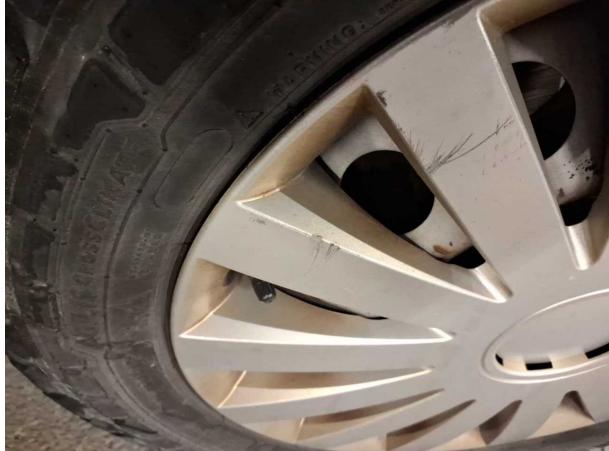
**Beschädigung #10:** Rad/Reifen: Radblende vorn rechts -  
verkratzt / verschürft - erneuern

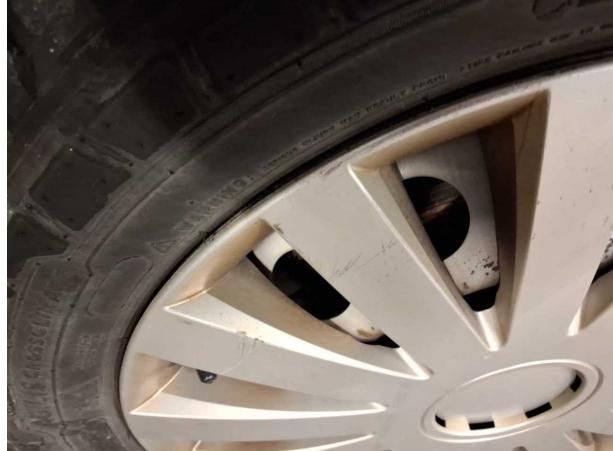
**Beschädigung #10:** Rad/Reifen: Radblende vorn rechts - verkratzt / verschürt - erneuern

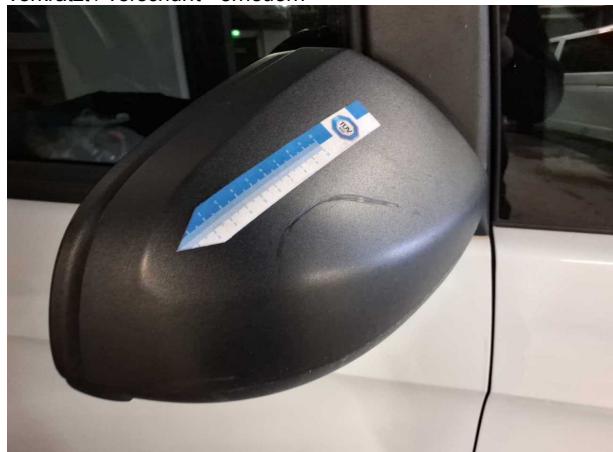
**Beschädigung #11:** Außenspiegel rechts: Abdeckkappe - verkratzt / verschürt - erneuern

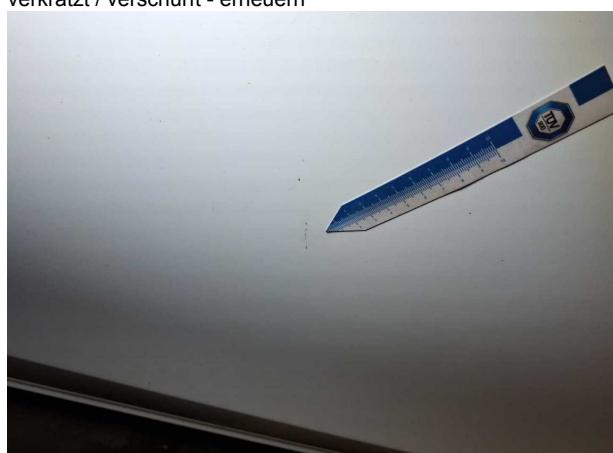
**Beschädigung #12:** Schiebetür rechts: Schiebetür - Kratzer - instandsetzen und lackieren

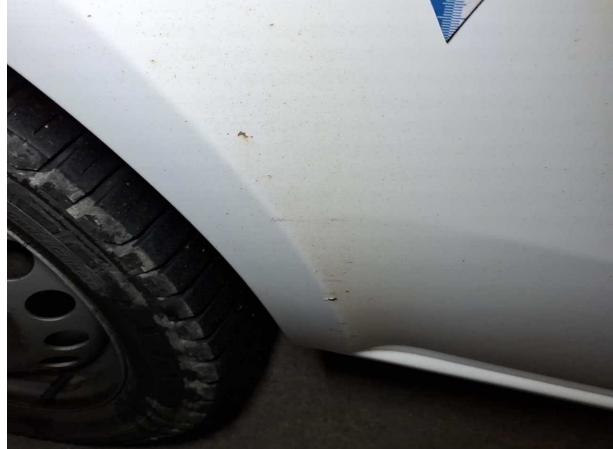
**Beschädigung #13:** Seitenwand rechts: Seitenwand - Steinschlag - instandsetzen und lackieren

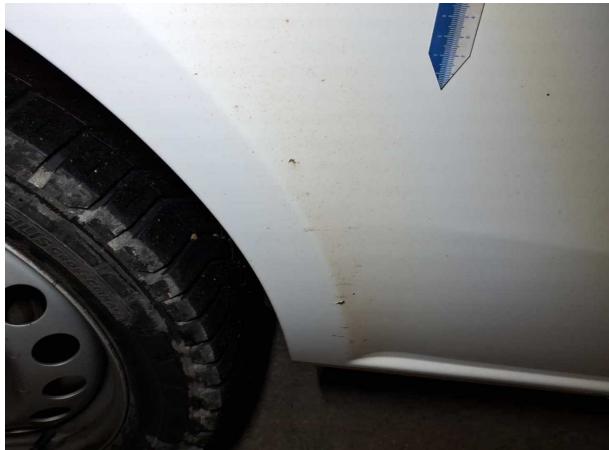
**Beschädigung #13:** Seitenwand rechts: Seitenwand - Steinschlag - instandsetzen und lackieren

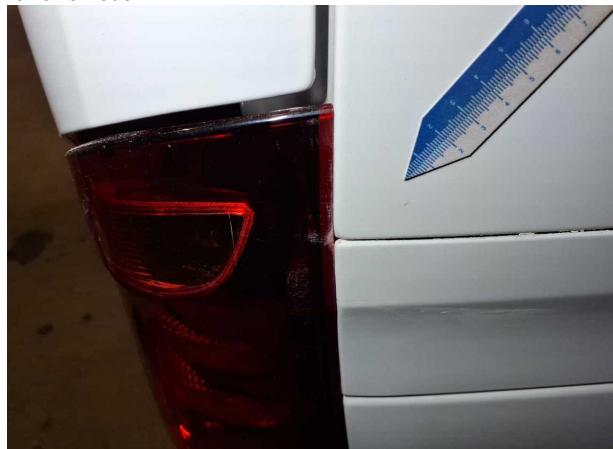
**Beschädigung #15:** Heckleuchte: Heckleuchte rechts - verkratzt / verschürt - erneuern

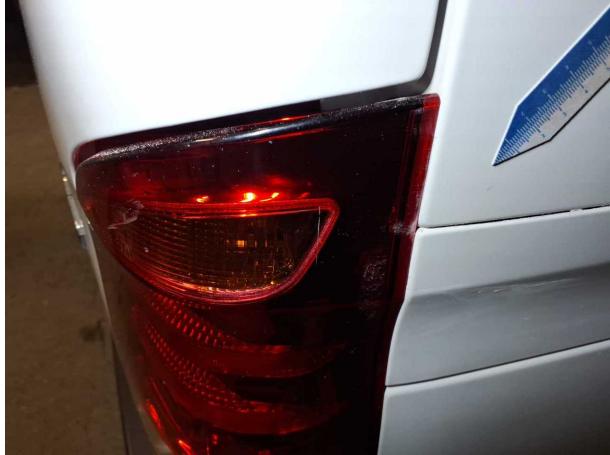
**Beschädigung #15:** Heckleuchte: Heckleuchte rechts - verkratzt / verschürt - erneuern

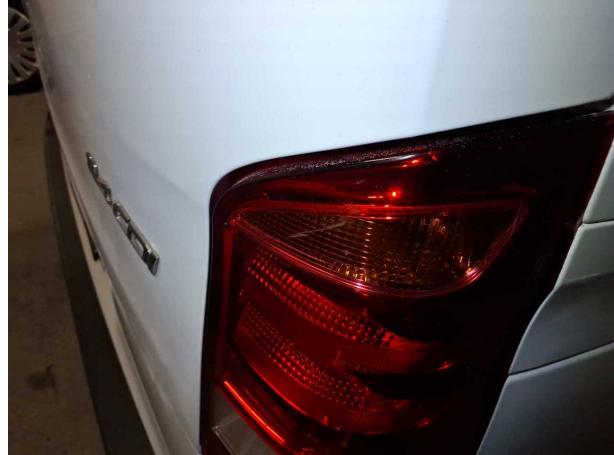
**Beschädigung #15:** Heckleuchte: Heckleuchte rechts - verkratzt / verschürt - erneuern

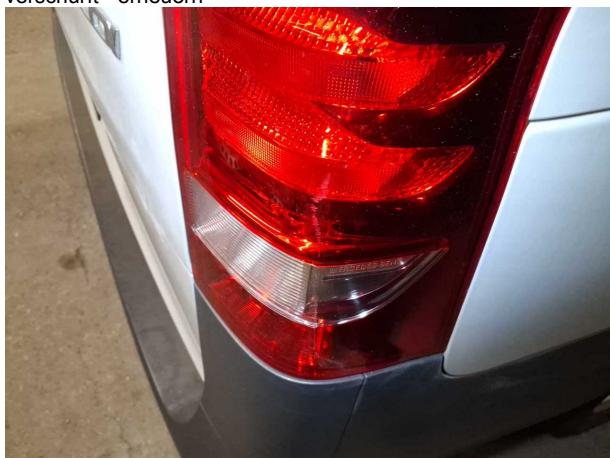
**Beschädigung #15:** Heckleuchte: Heckleuchte rechts - verkratzt / verschürt - erneuern

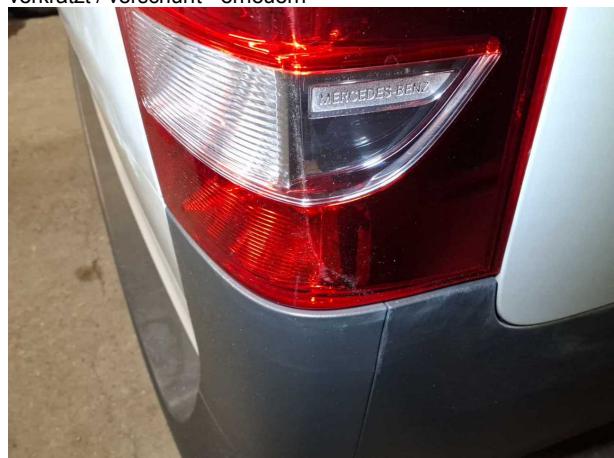
**Beschädigung #15:** Heckleuchte: Heckleuchte rechts - verkratzt / verschürt - erneuern

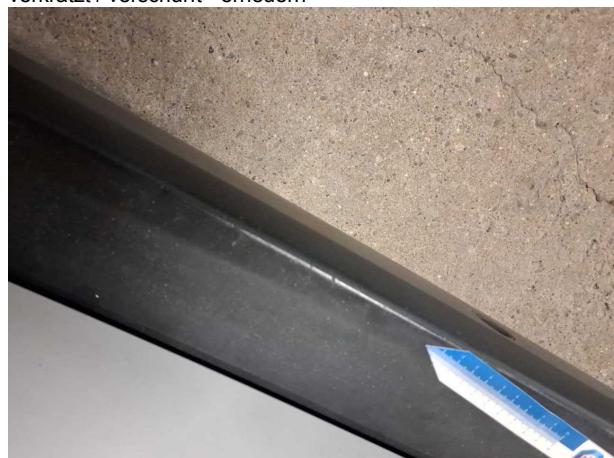
**Beschädigung #16:** Stoßfänger hinten: Stoßfänger hinten - Kratzer

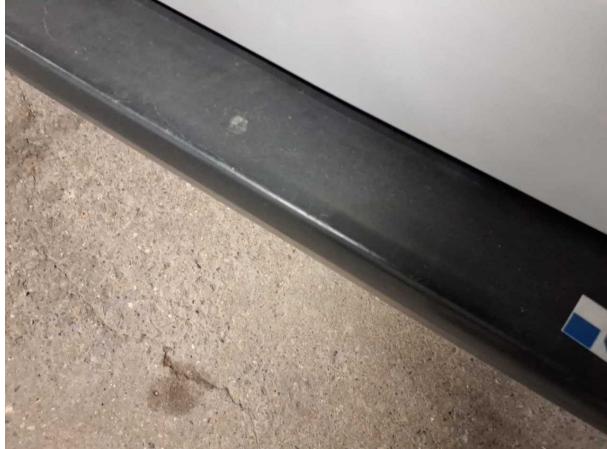
**Beschädigung #16:** Stoßfänger hinten: Stoßfänger hinten - Kratzer

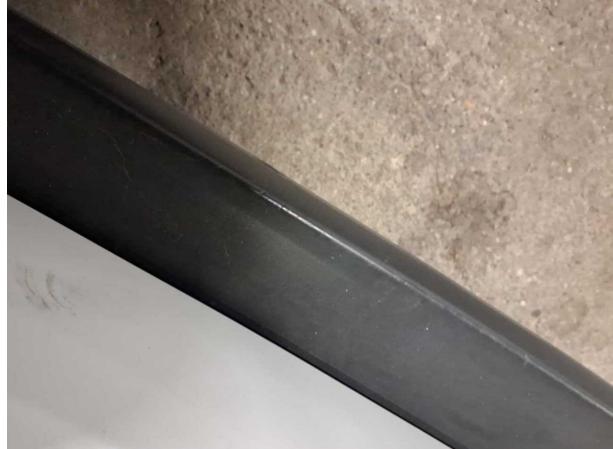
**Beschädigung #16:** Stoßfänger hinten: Stoßfänger hinten - Kratzer

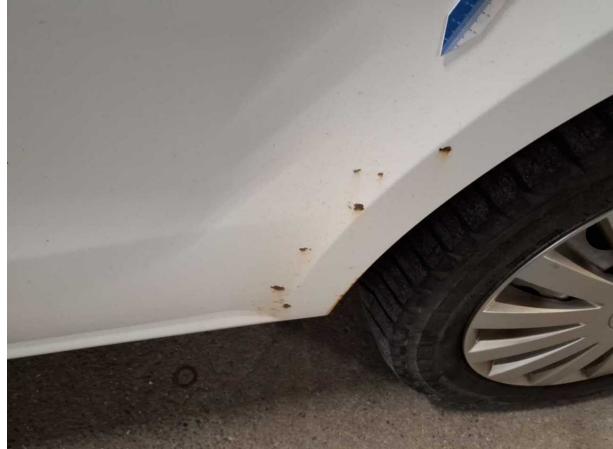
**Beschädigung #17:** Seitenwand links: Seitenwand - Korrosion - instandsetzen und lackieren

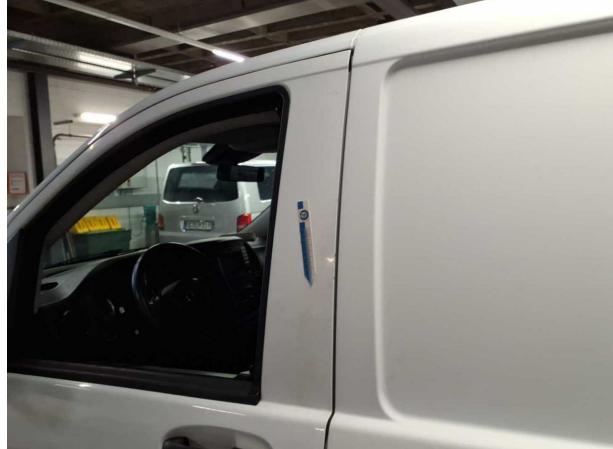
**Beschädigung #17:** Seitenwand links: Seitenwand - Korrosion - instandsetzen und lackieren

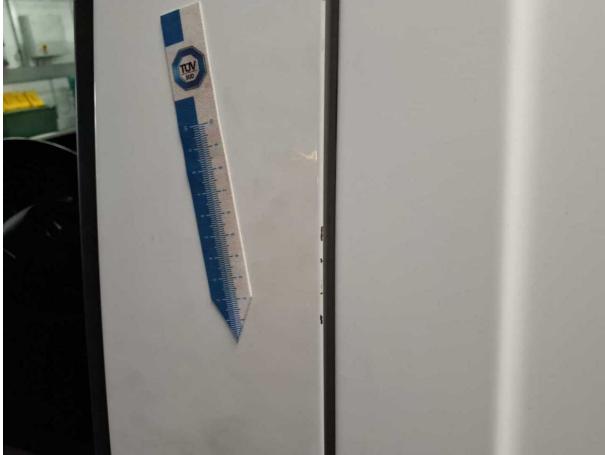
**Beschädigung #18:** Tür vorn links: Tür - verkratzt / verschürft - instandsetzen und lackieren

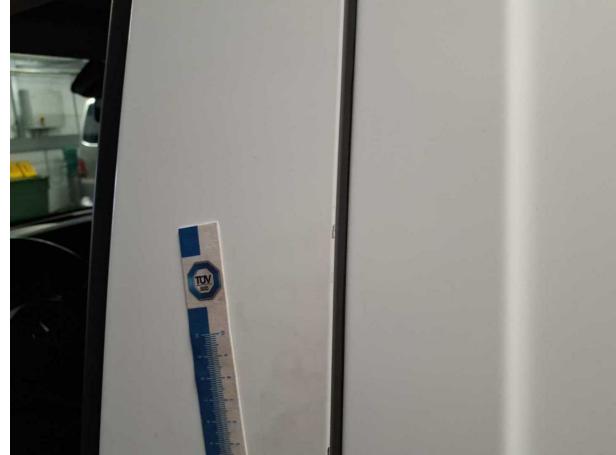
**Beschädigung #18:** Tür vorn links: Tür - verkratzt / verschürt - instandsetzen und lackieren

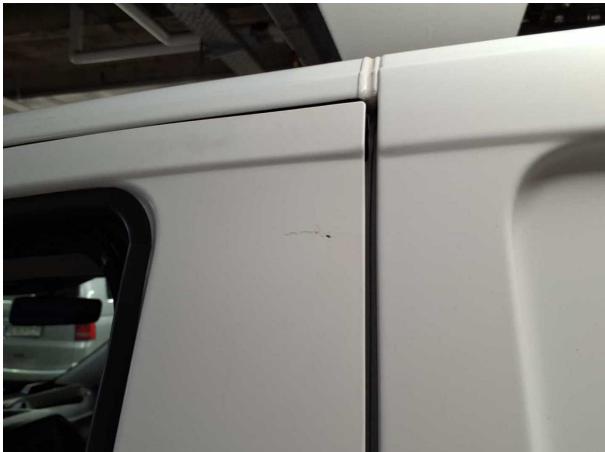
**Beschädigung #18:** Tür vorn links: Tür - verkratzt / verschürt - instandsetzen und lackieren

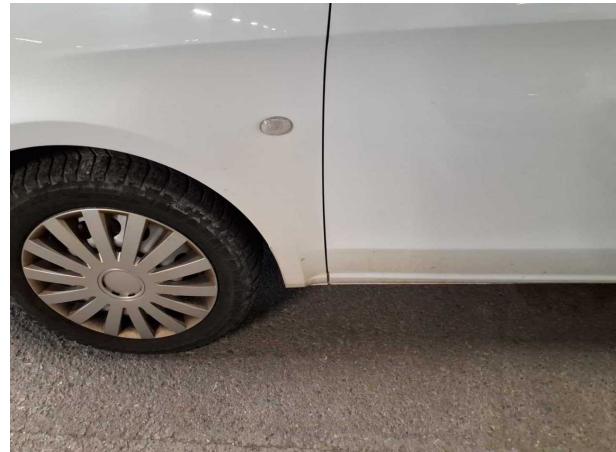
**Beschädigung #18:** Tür vorn links: Tür - verkratzt / verschürt - instandsetzen und lackieren

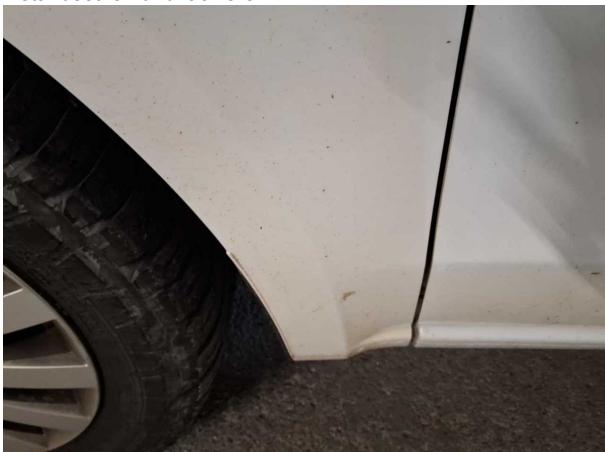
**Beschädigung #19:** Karosserie: Karosserie (Flugrost) - Lackmangel - aufbereiten

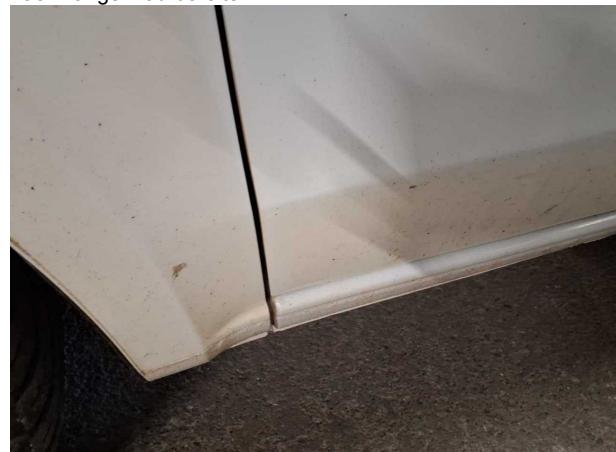
**Beschädigung #19:** Karosserie: Karosserie (Flugrost) - Lackmangel - aufbereiten

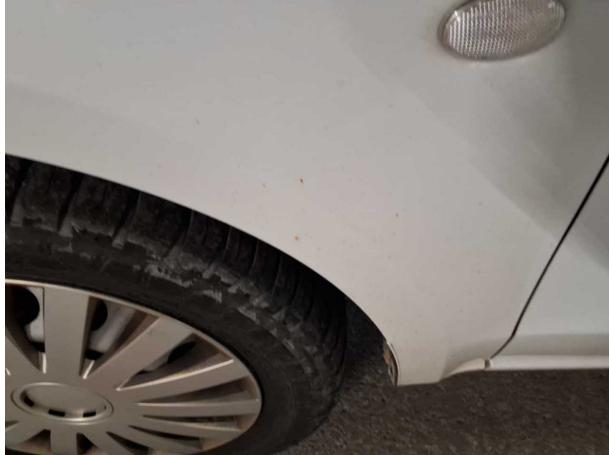
**Beschädigung #19:** Karosserie: Karosserie (Flugrost) - Lackmangel - aufbereiten

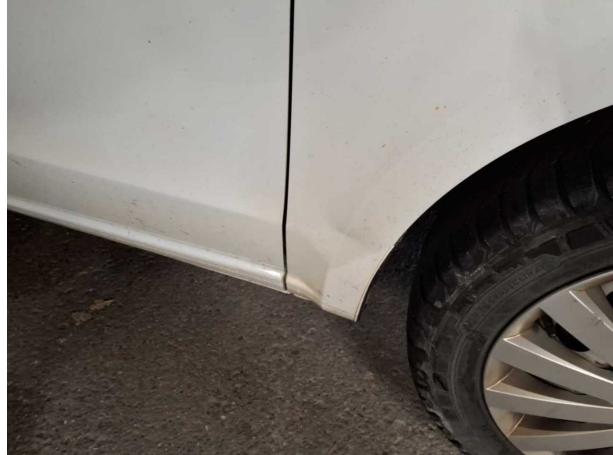
**Beschädigung #19:** Karosserie: Karosserie (Flugrost) -  
Lackmangel - aufbereiten

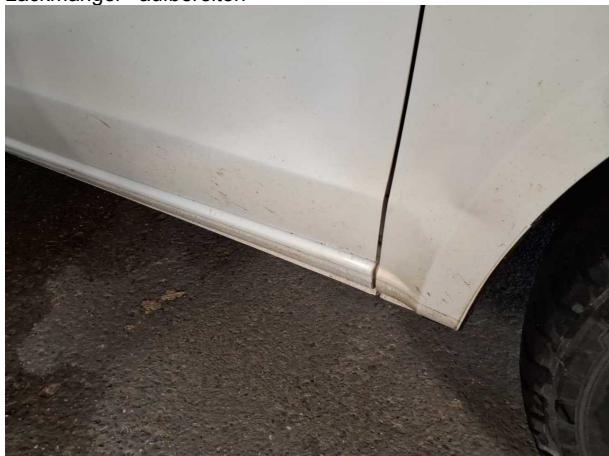
**Beschädigung #19:** Karosserie: Karosserie (Flugrost) -  
Lackmangel - aufbereiten

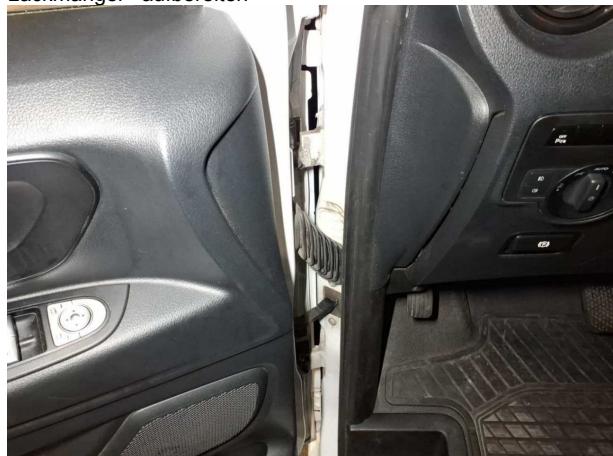
**Beschädigung #19:** Karosserie: Karosserie (Flugrost) -  
Lackmangel - aufbereiten

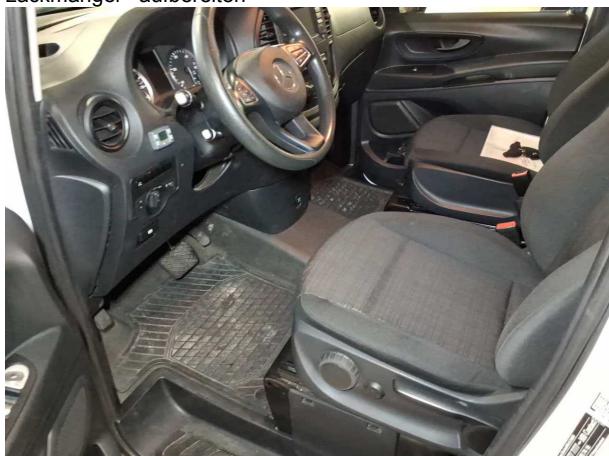
**Beschädigung #20:** Tür vorn links: Fangband / Feststeller -  
Geräusch - instandsetzen

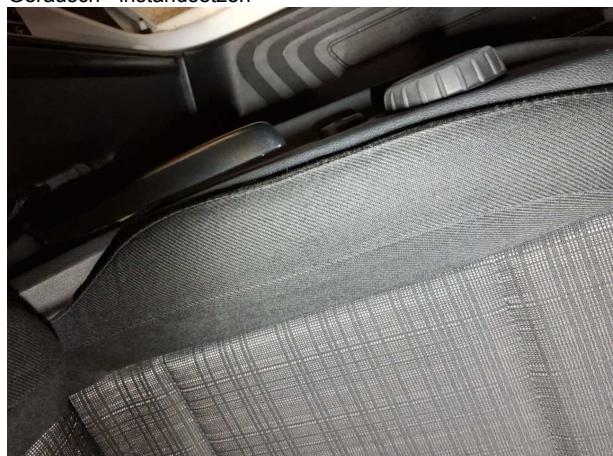
**Beschädigung #21:** Interieur: Innenraum - Kratzer

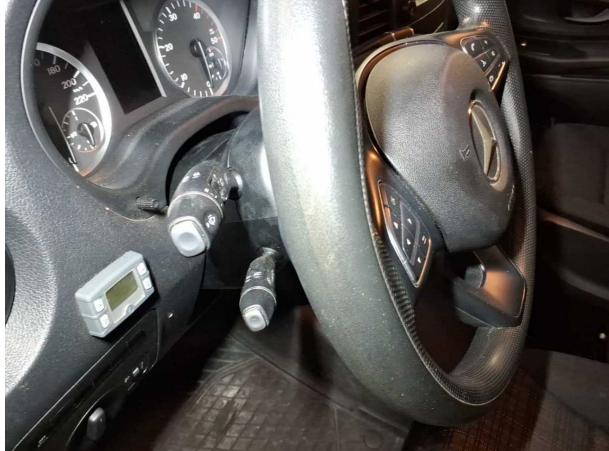
**Beschädigung #21:** Interieur: Innenraum - Kratzer

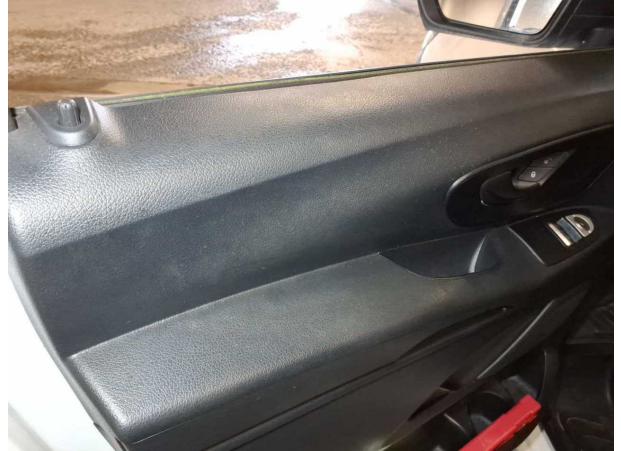
**Beschädigung #21:** Interieur: Innenraum - Kratzer

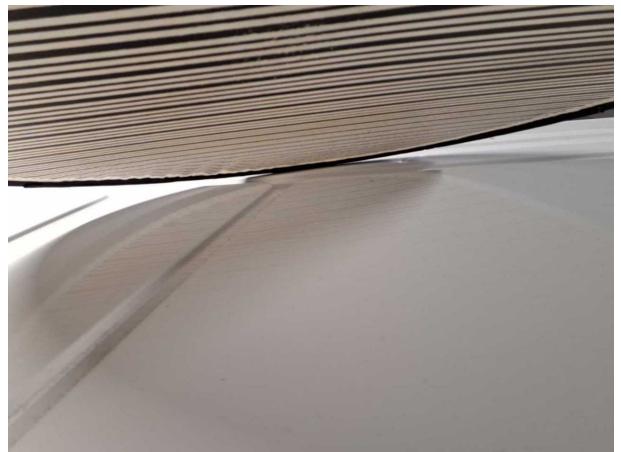
**Beschädigung #22:** Karosserie: Karosserie - Hagelschaden - sa...  
instandsetzen

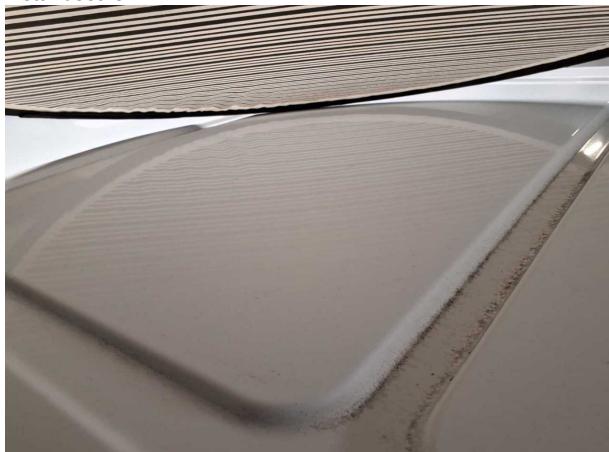
**Beschädigung #22:** Karosserie: Karosserie - Hagelschaden -  
sanft instandsetzen

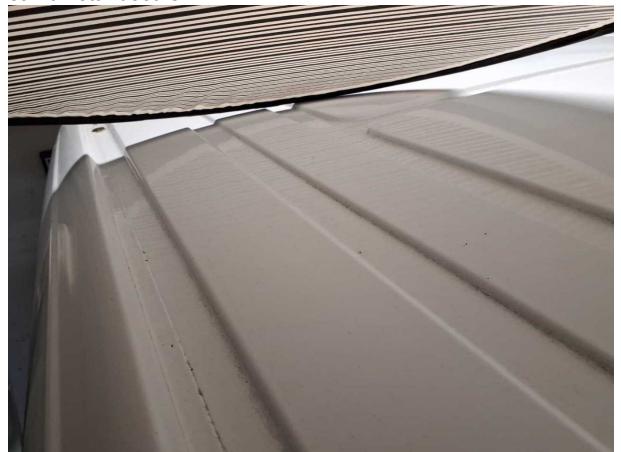
**Beschädigung #22:** Karosserie: Karosserie - Hagelschaden - sa...  
instandsetzen

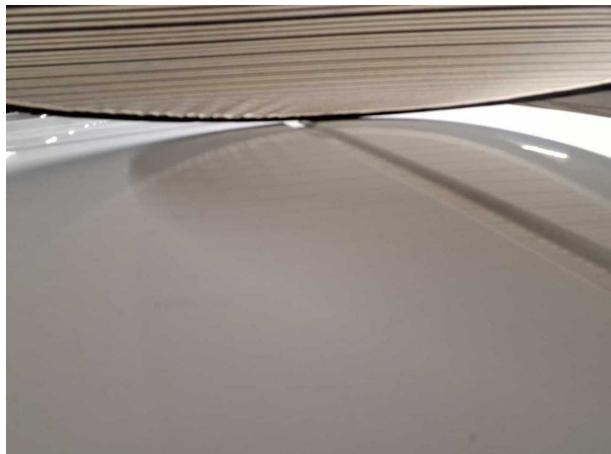
**Beschädigung #22:** Karosserie: Karosserie - Hagelschaden -  
sanft instandsetzen
