## Raport z oględzin pojazdu

| Numer raportu | 217498/12/25-11401 | Data raportu | 16-12-2025 |

| Marka, model | VOLKSWAGEN Crafter 35 Bit... |
| Numer rejestracyjny | GD609YL |

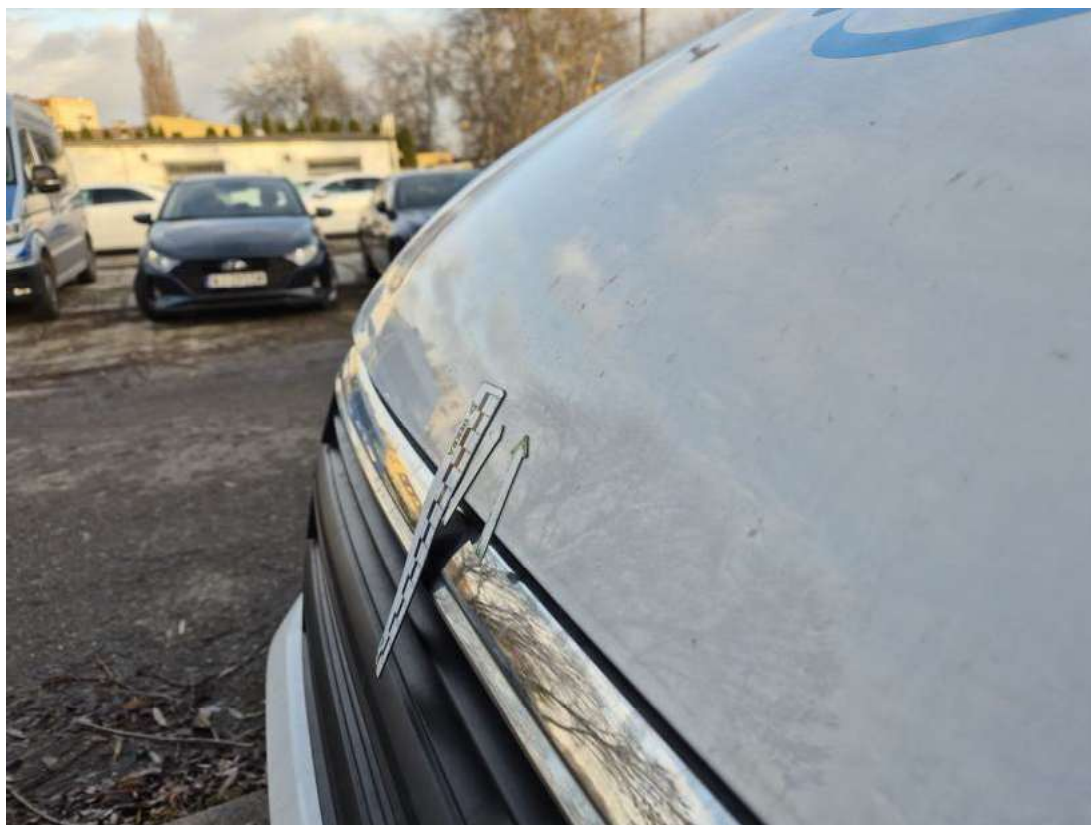
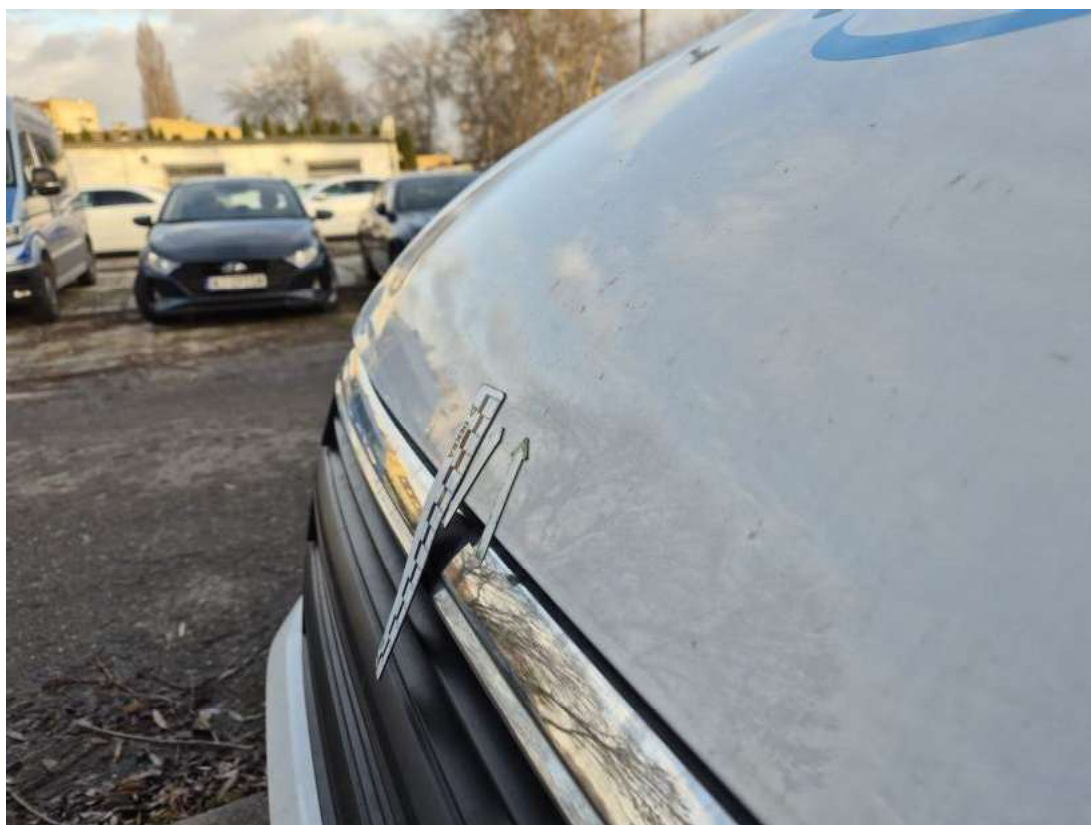
**Fot. 31**

| 22 | Pokrywa przednia | rysa/odprysk, wgniecenie/odkształcenie | | |

Pokrywa komory silnika - Wgniecenie/odkształcenie 1

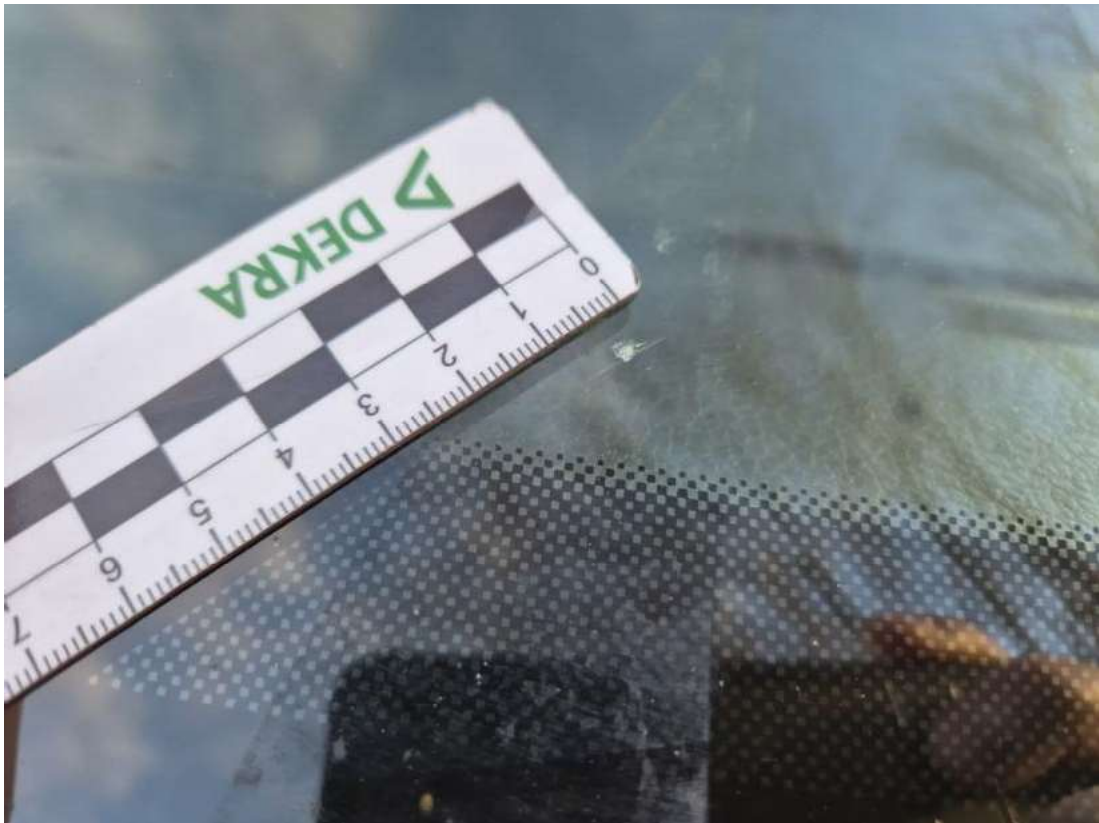
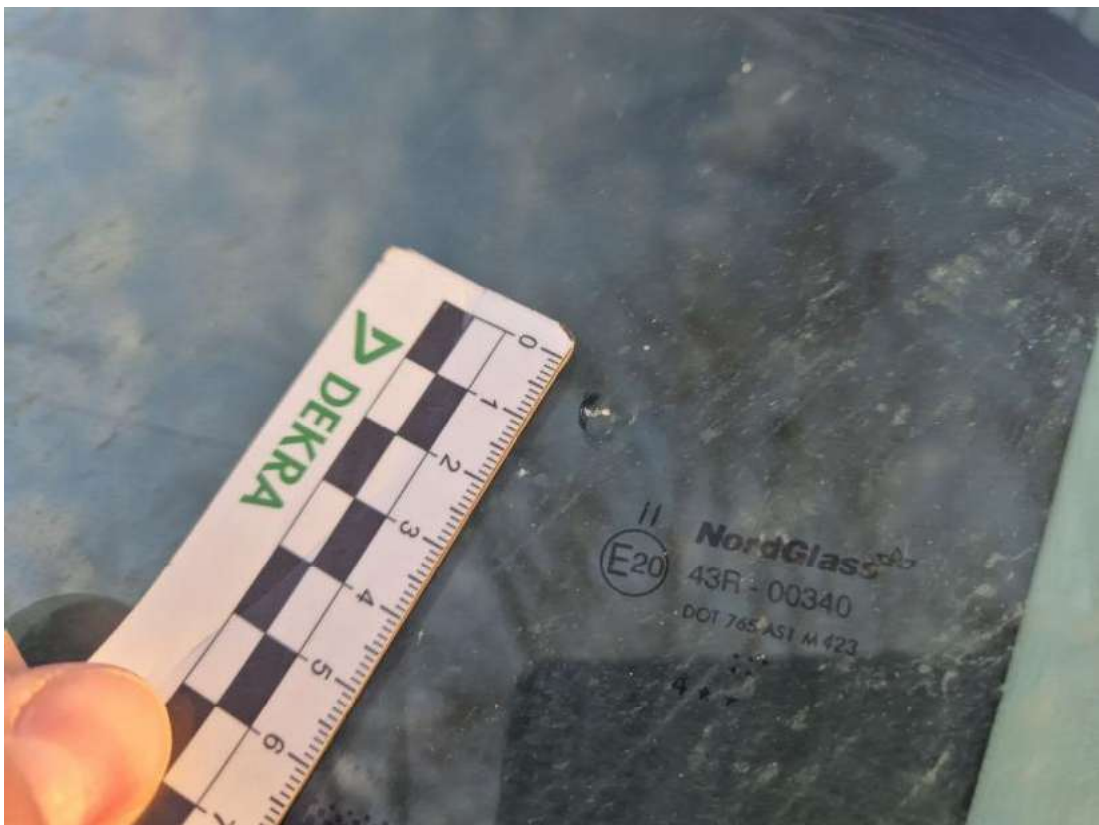
| 3 | Szyba przednia barwiona | pęknięcie | WY | 3.8 |

Szyba czołowa - Rysa/odprysk 1

Szyba czołowa - Rysa/odprysk 2

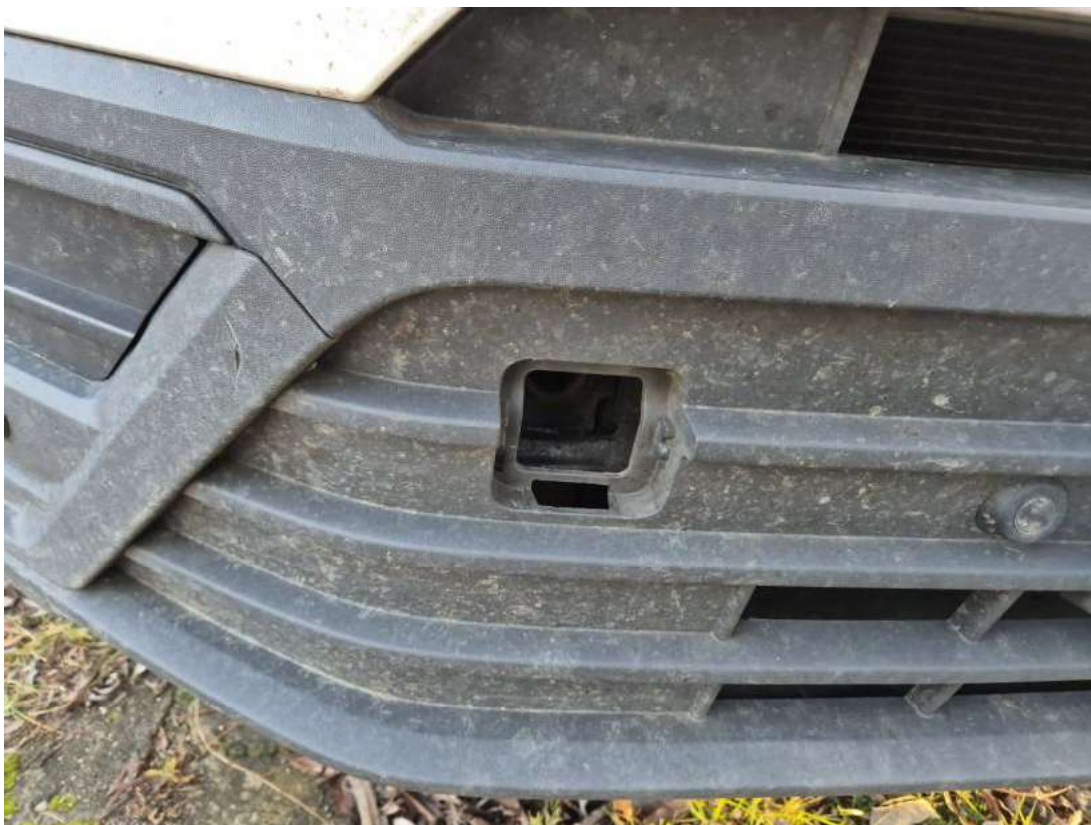
**Fot. 36**

| Poz. | Nazwa pozycji | Opis uszkodzeń | Kwalifik. | Naprawa [rbg] |
|---|---|---|---|---|
| 1 | Zaślepka haka holowniczego R | brak | WY | 0.1 |

Zaślepka prz haka hol. - Inne 1

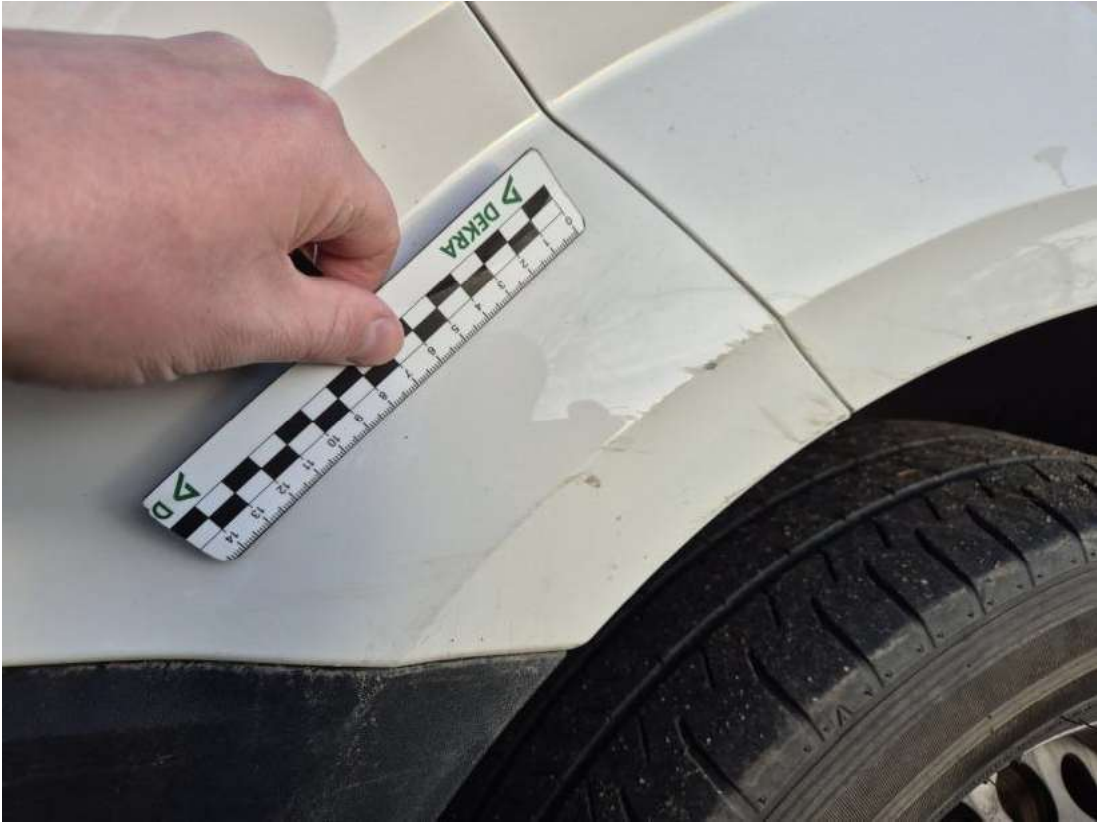
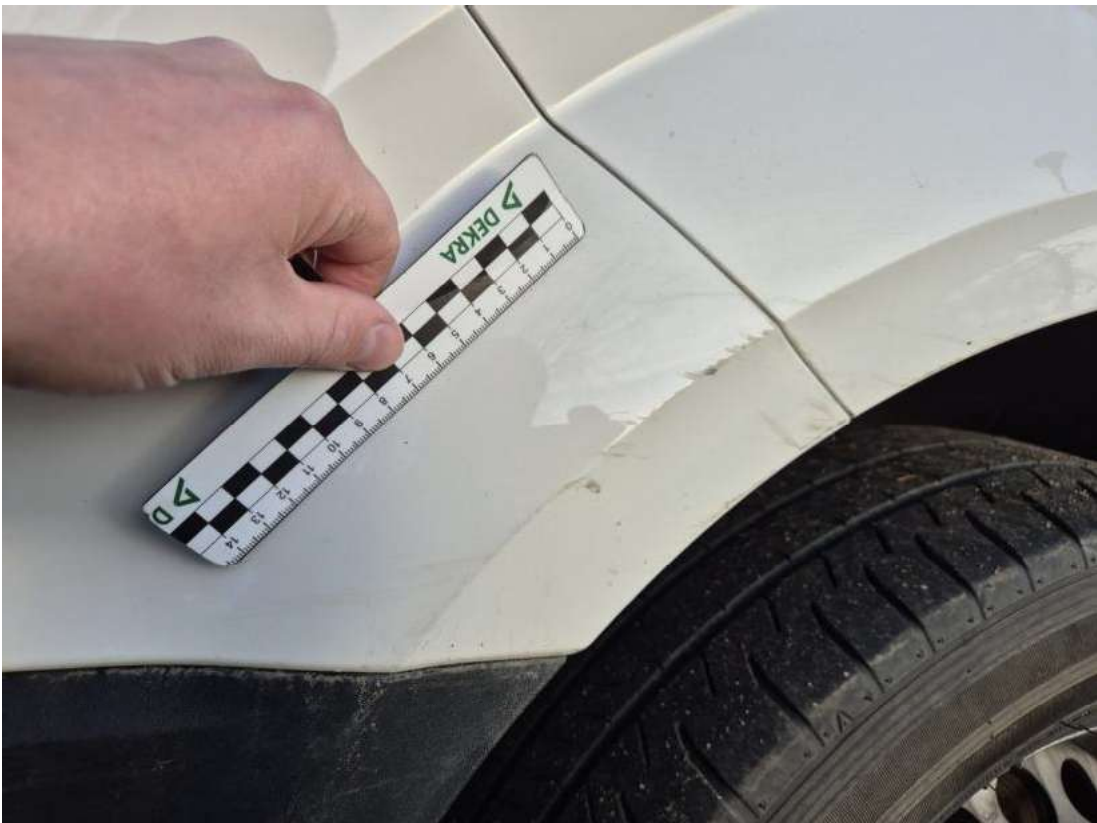
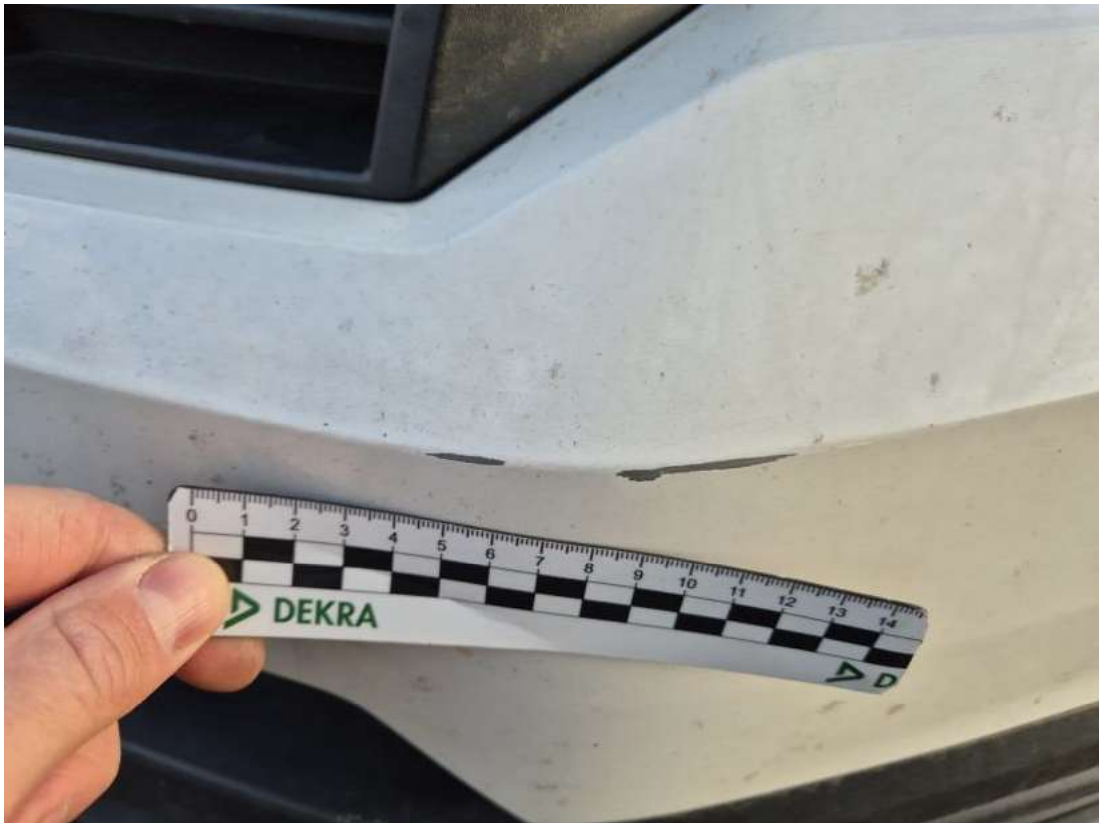
Zderzak przedni cz górna - Rysa/odprysk 1

Zderzak przedni cz górna - Rysa/odprysk 2

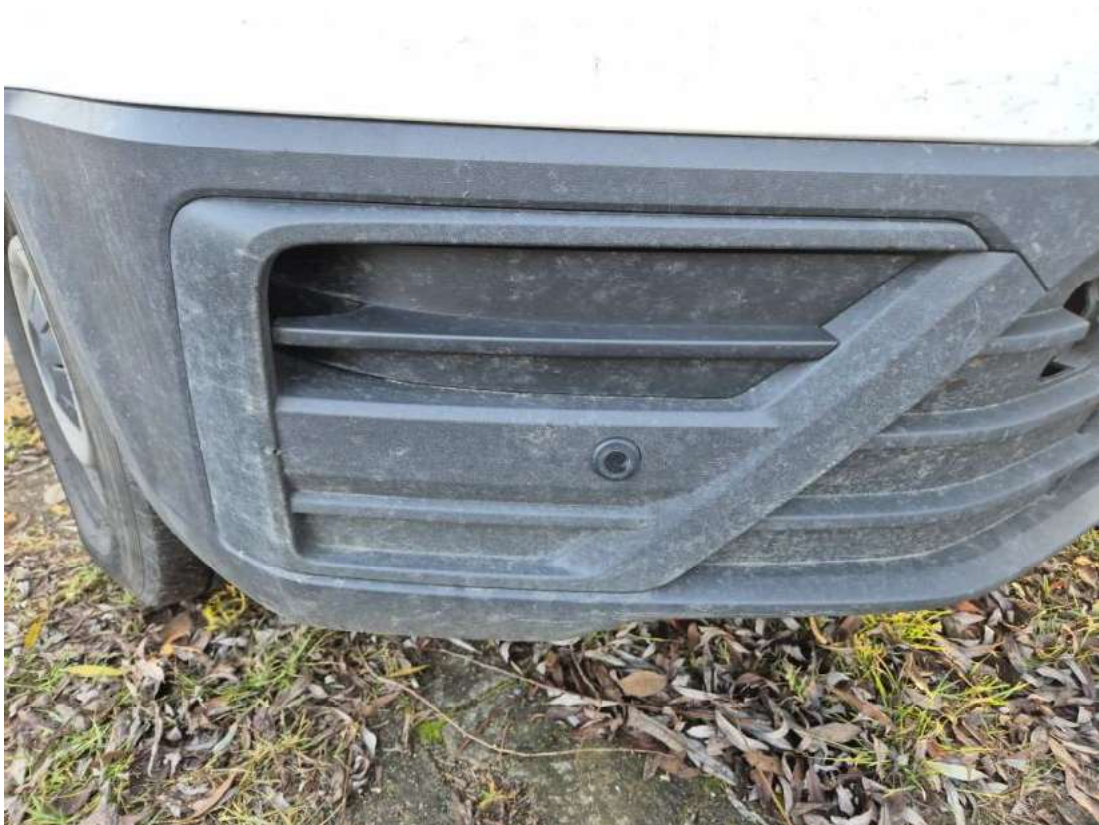
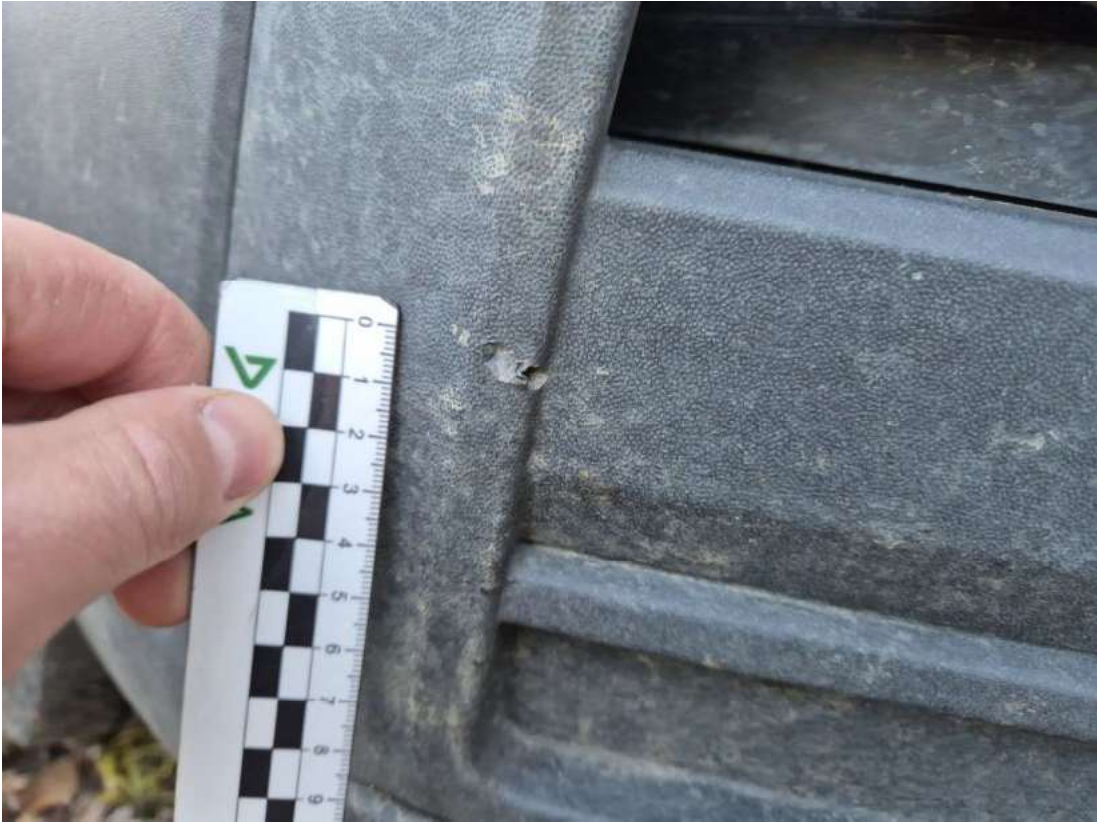
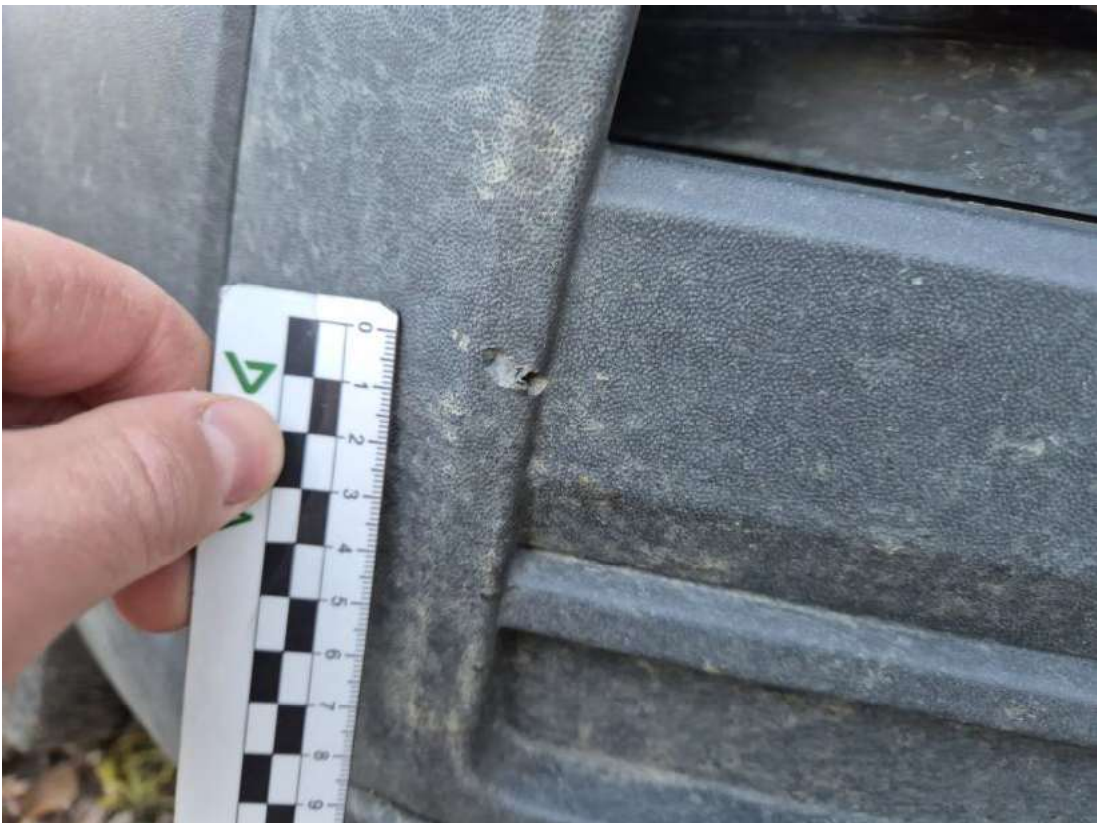
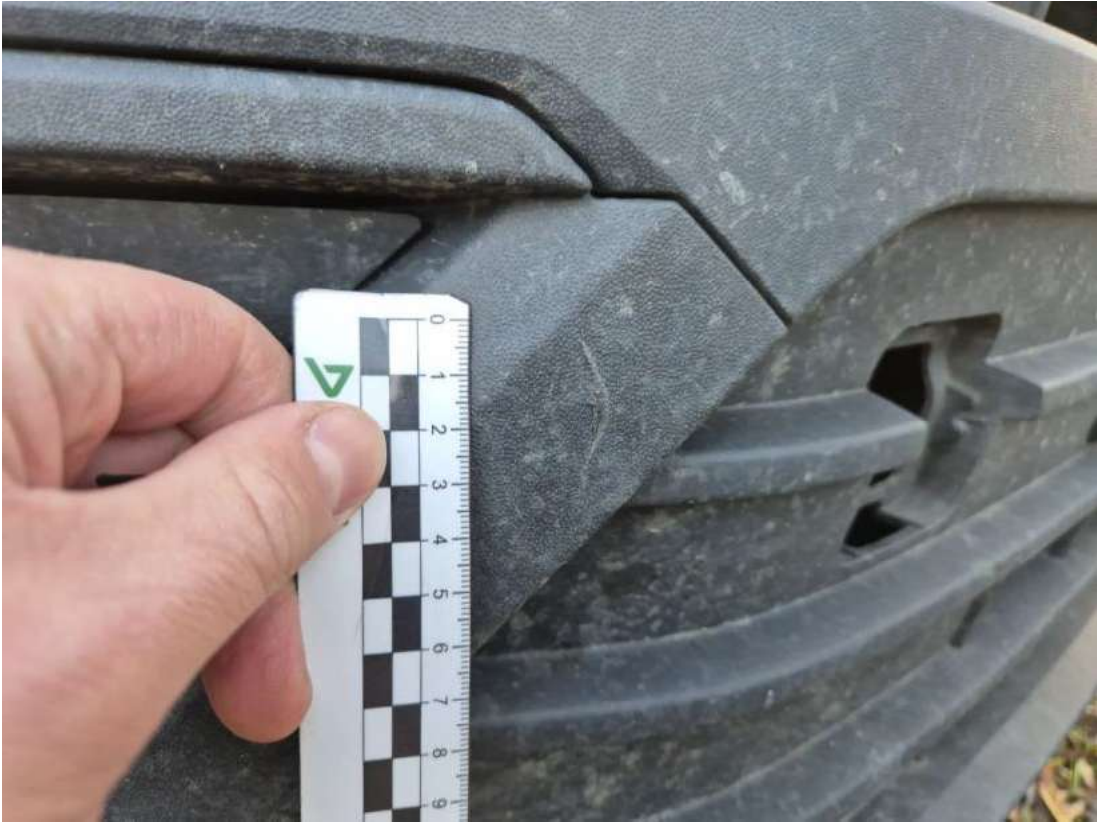
| 23 | Zderzak, róg R | zarysowanie | | |

Zderzak przedni cz P - zdjęcie poglądowe 1

Zderzak przedni cz P - Rysa/odprysk 1

Zderzak przedni cz P - Rysa/odprysk 2

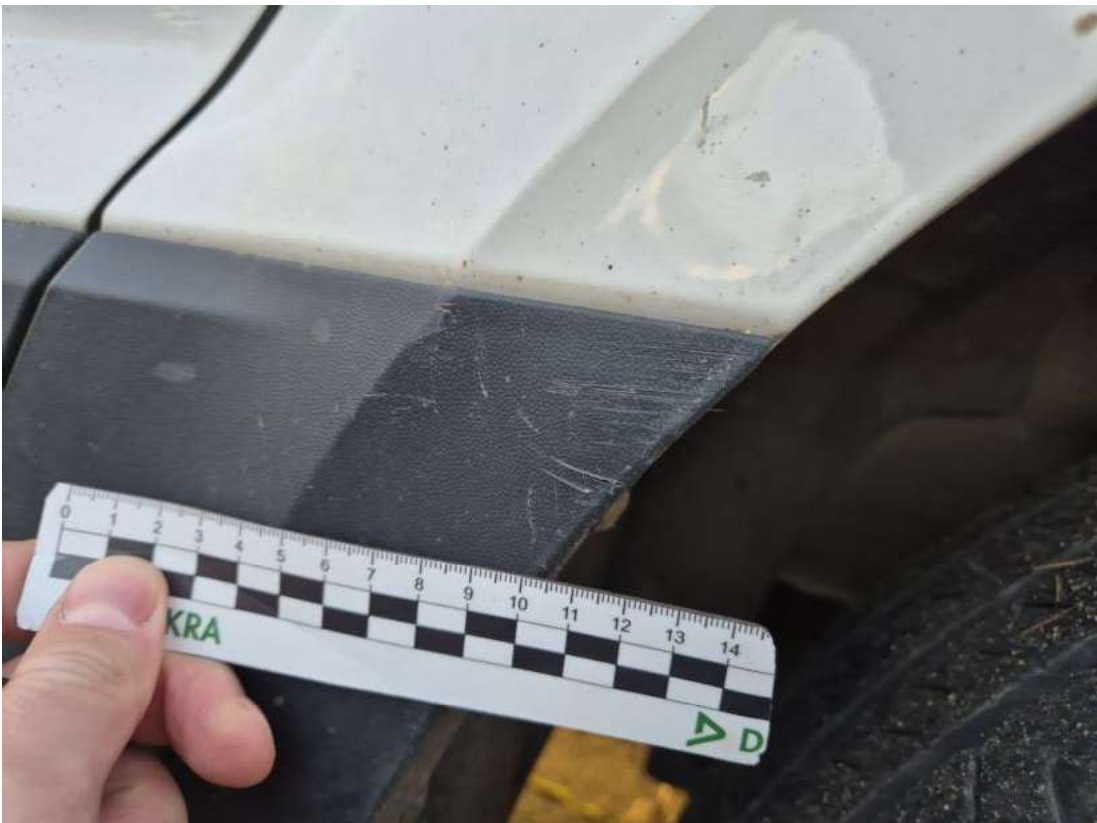
**Fot. 46**

| 21 | Listwa ochronna łotnika R | zarysowanie | | |

Listwa błotnika przedniego P - Rysa/odprysk 1

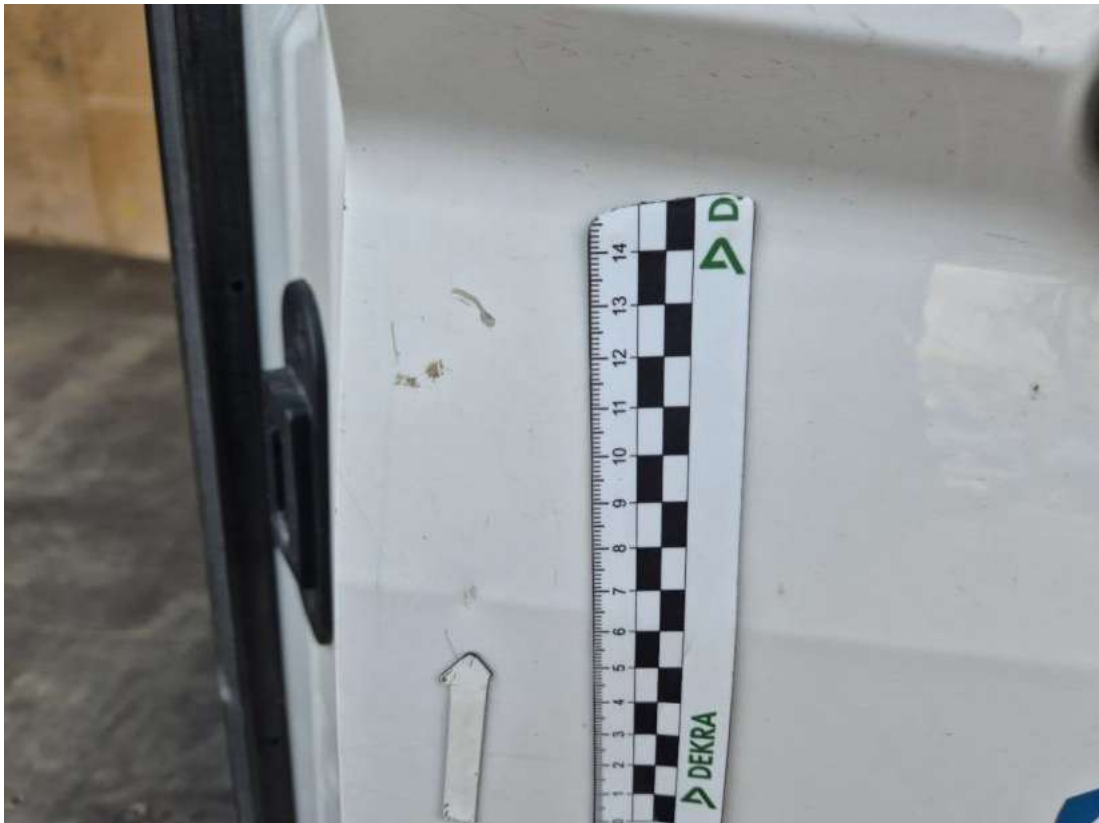
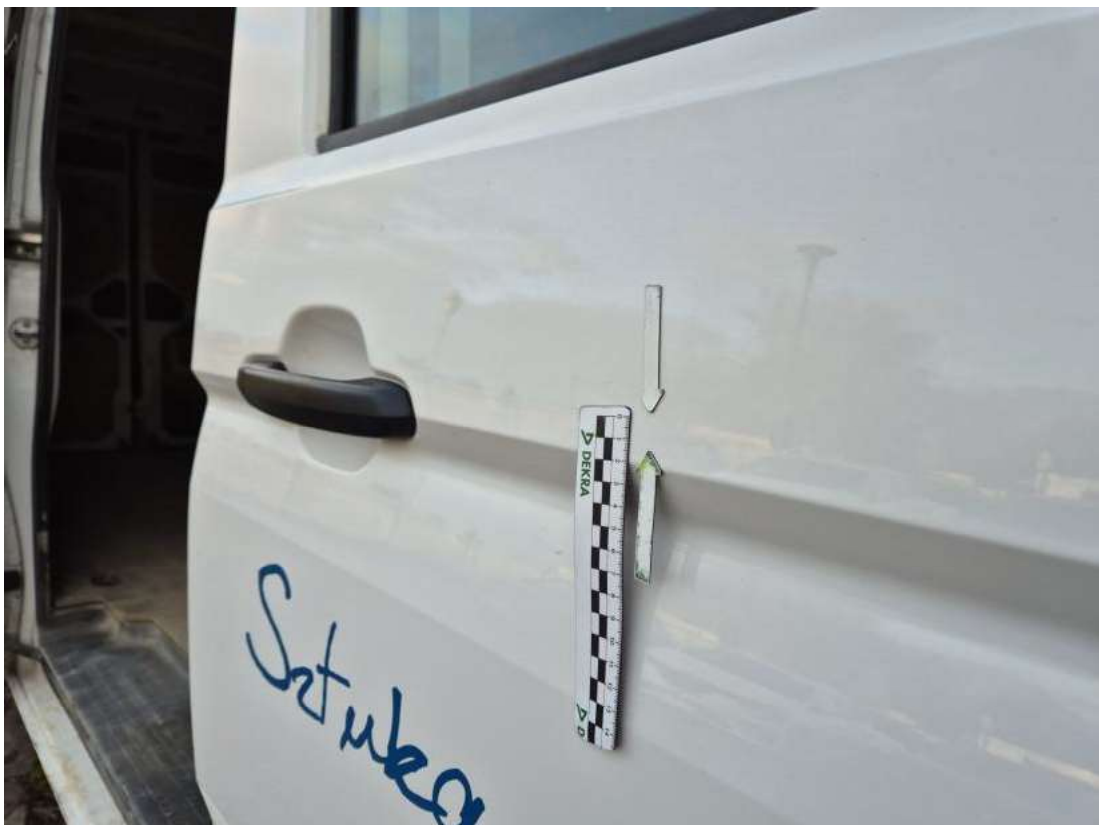
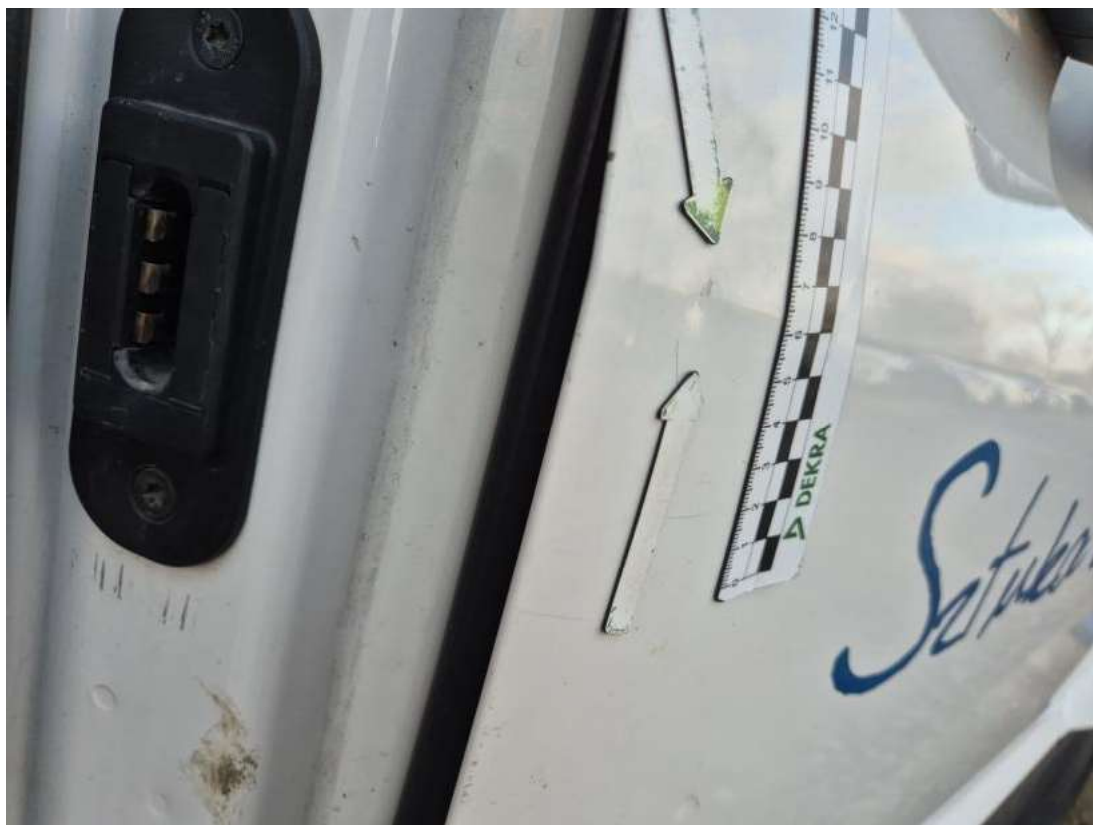
| 11 | Drzwi przednie (nieuzbrojone) R | rysa/odprysk, wgniecenie/odkształcenie | NA | 0.5 |

Drzwi przednie P - Rysa/odprysk 1

Drzwi przednie P - Wgniecenie/odkształcenie 1

Drzwi przednie P - Wgniecenie/odkształcenie 2

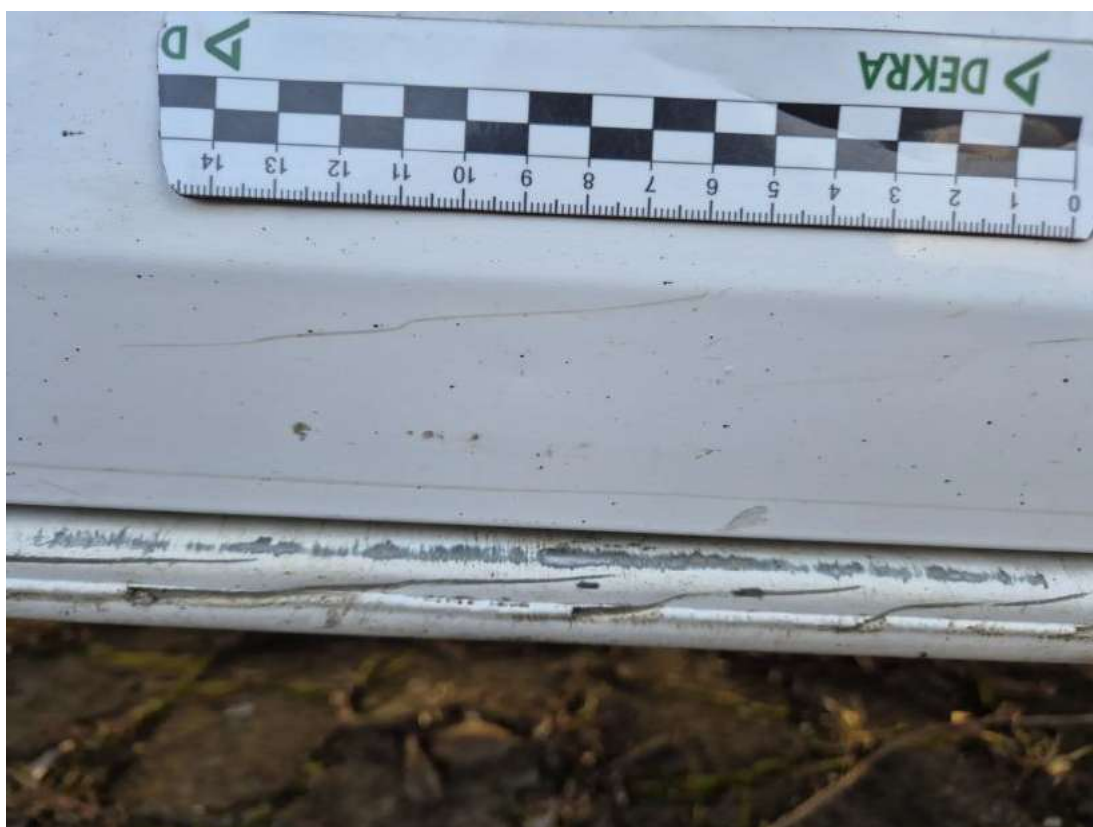
**Fot. 50**

| 12 | Drzwi części ład.przesuwne R | rysa/odprysk, wgniecenie/odkształcenie | NA | 0.8 |

Drzwi tylne P - Rysa/odprysk 1

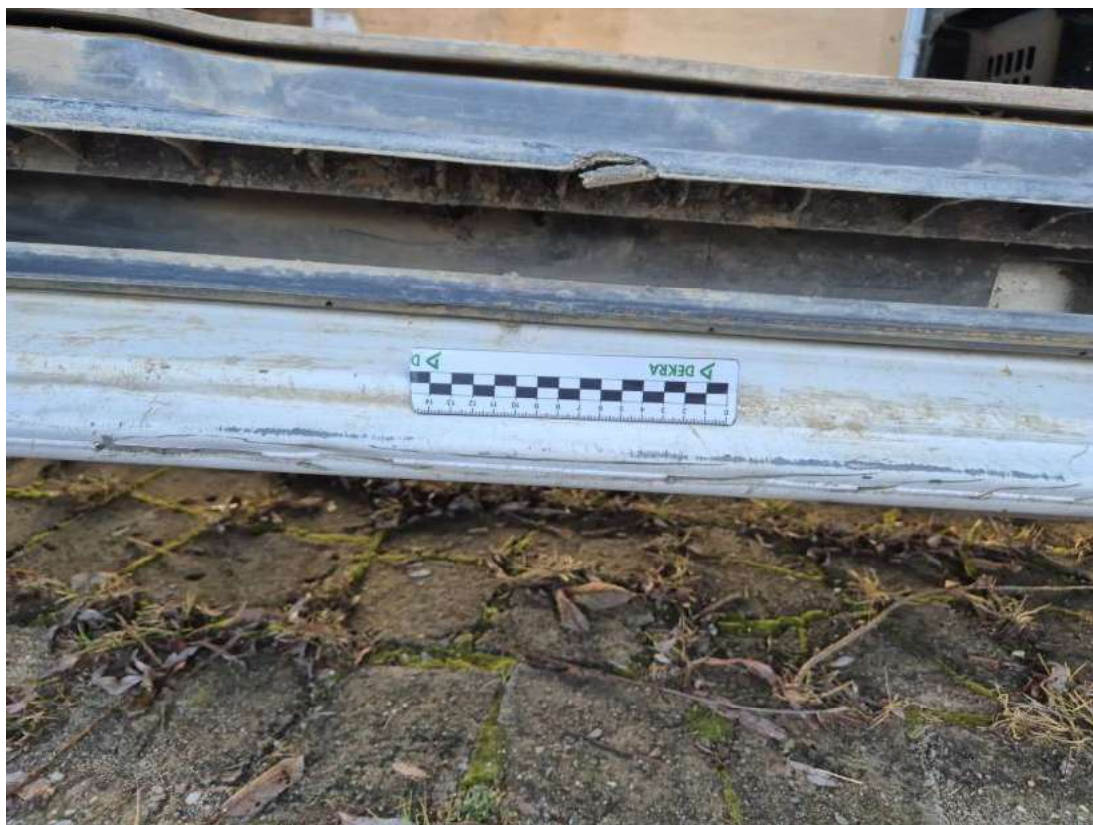
**Fot. 55**

| 15 | Poszycie progu R | rysa/odprysk, wgniecenie/odkształcenie | NA | 1 |

Próg P - Wgniecenie/odkształcenie 1

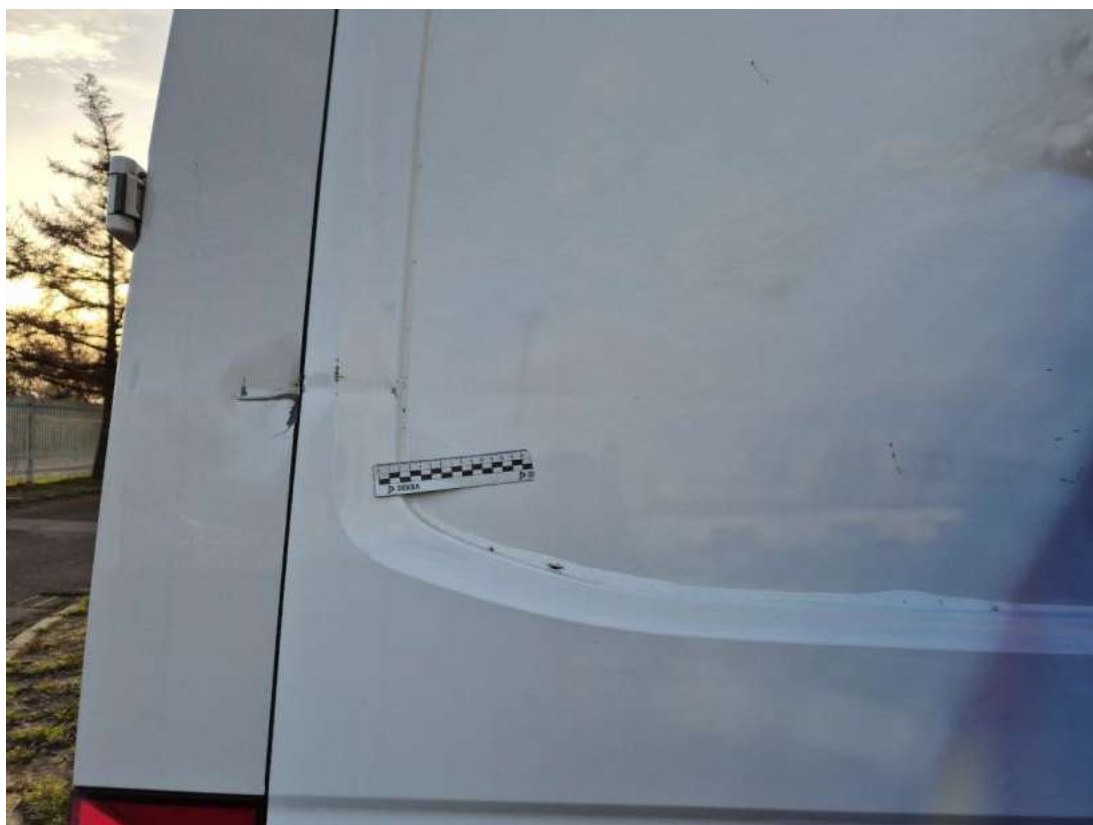
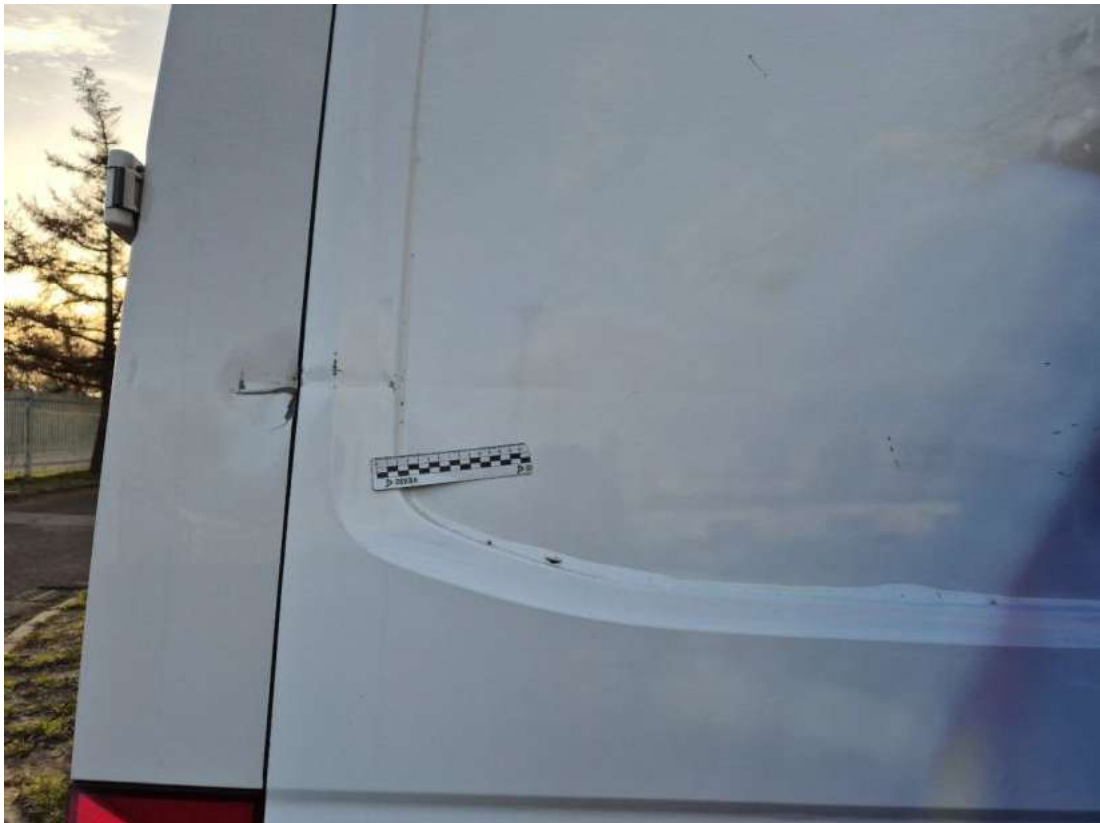
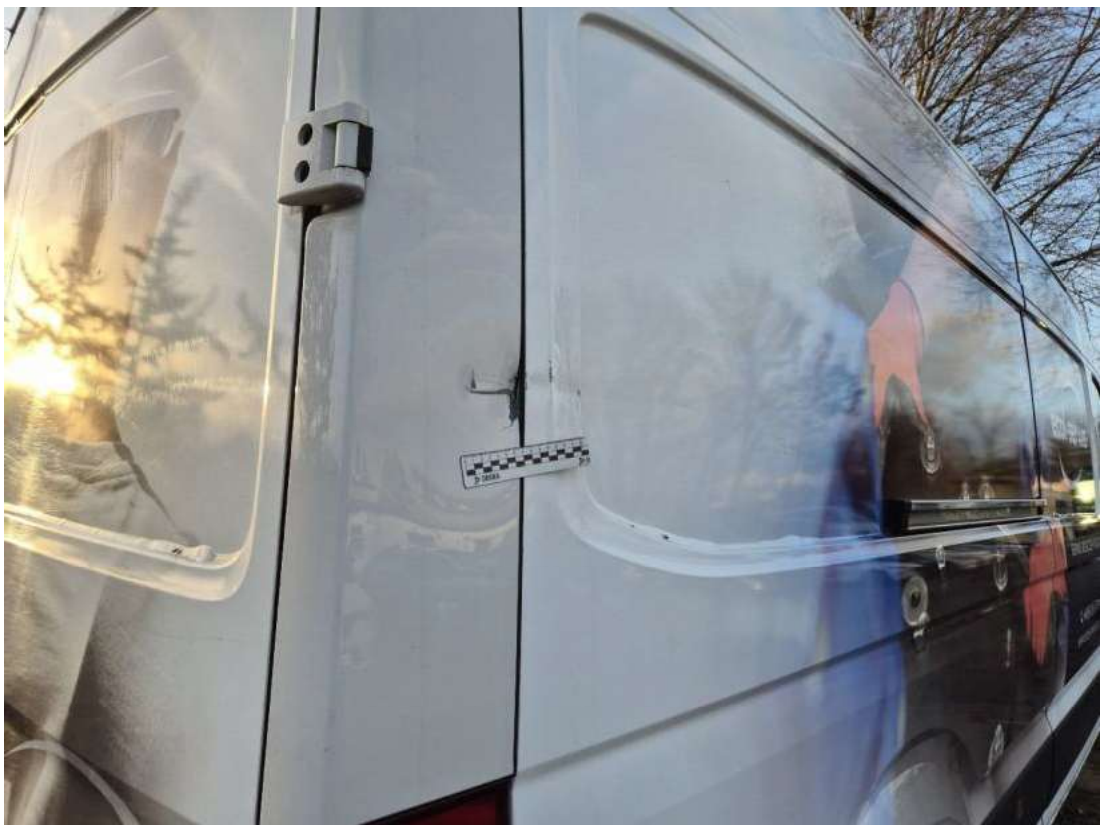
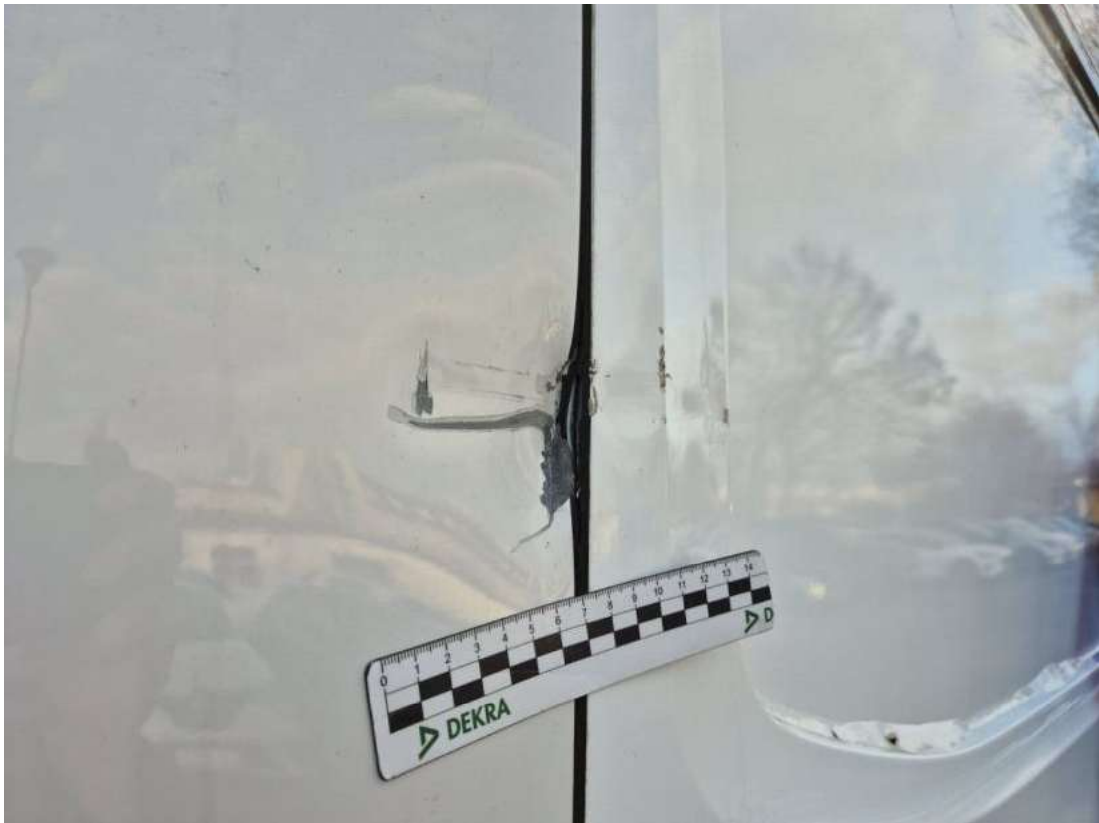
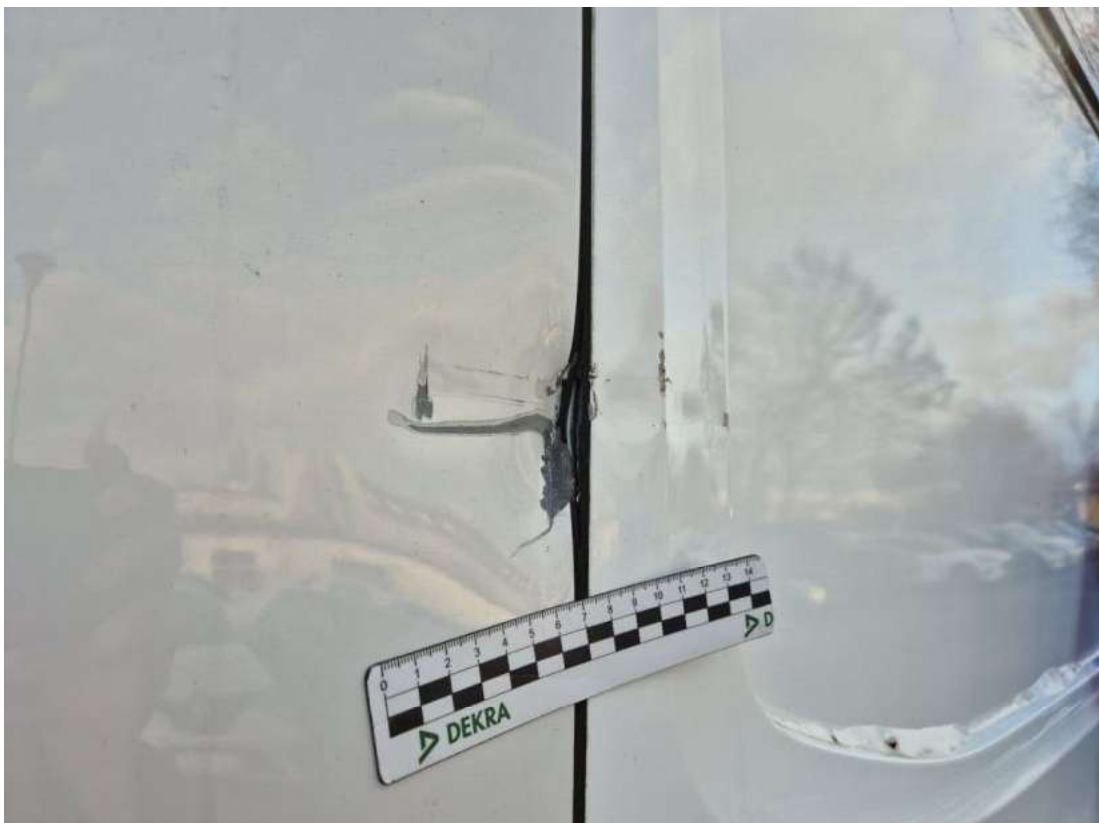
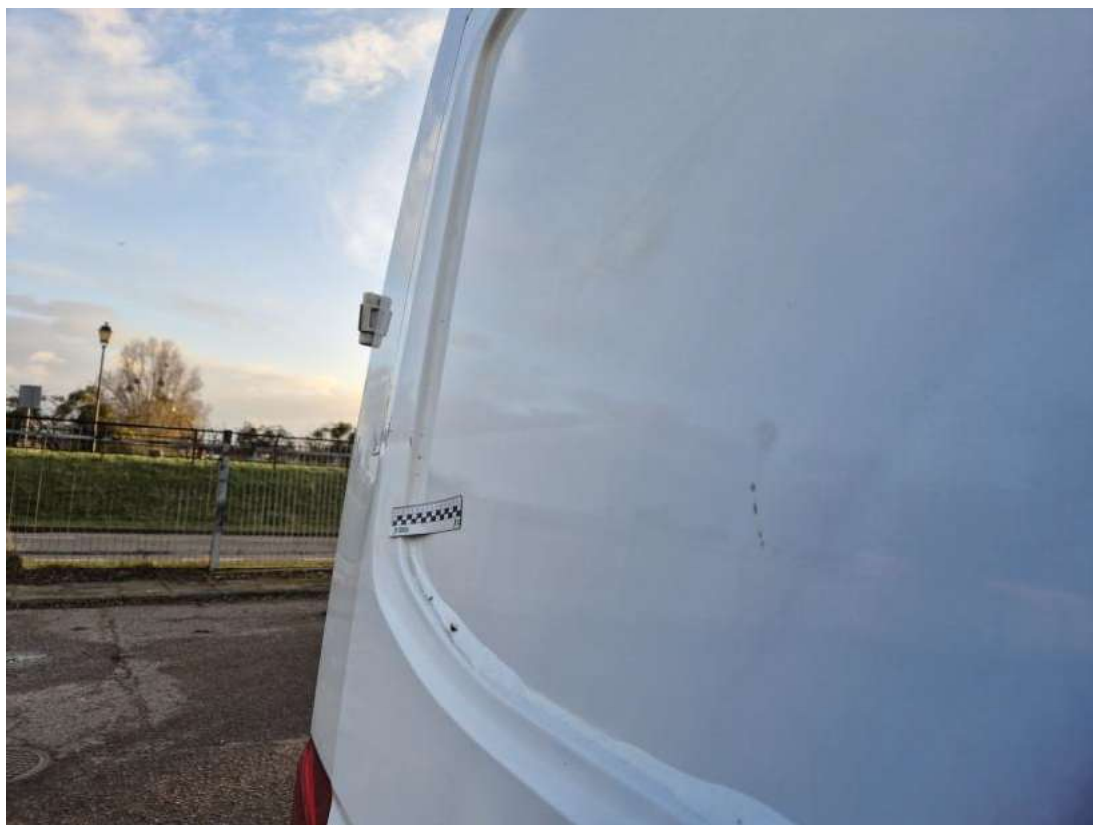
| 17 | Łotnik tylny R | rysa/odprysk, wgniecenie/odkształcenie | NA | 1 |

Błotnik tylny P / Ściana boczna P - zdjęcie poglądowe 1

Błotnik tylny P / Ściana boczna P - zdjęcie poglądowe 2

Błotnik tylny P / Ściana boczna P - Rysa/odprysk 2

Błotnik tylny P / Ściana boczna P - Wgniecenie/odkształcenie 1

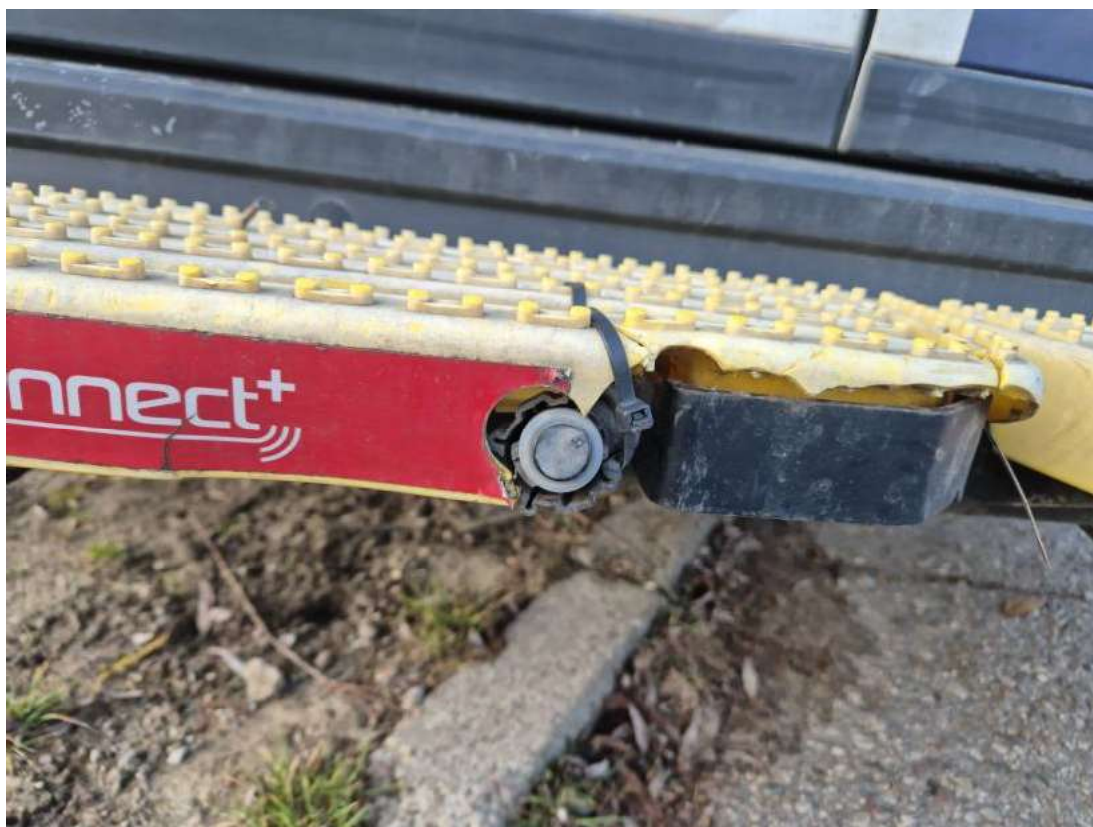
**Fot. 64**

| 26 | Czujniki tył | niesprawność | | |

Czujniki parkowania tył - Inne 1
