## Raport z oględzin pojazdu

| Numer raportu | 217498/12/25-11401 | Data raportu | 16-12-2025 |

| Marka, model | VOLKSWAGEN Crafter 35 Bit... |
| Numer rejestracyjny | GD609YL |

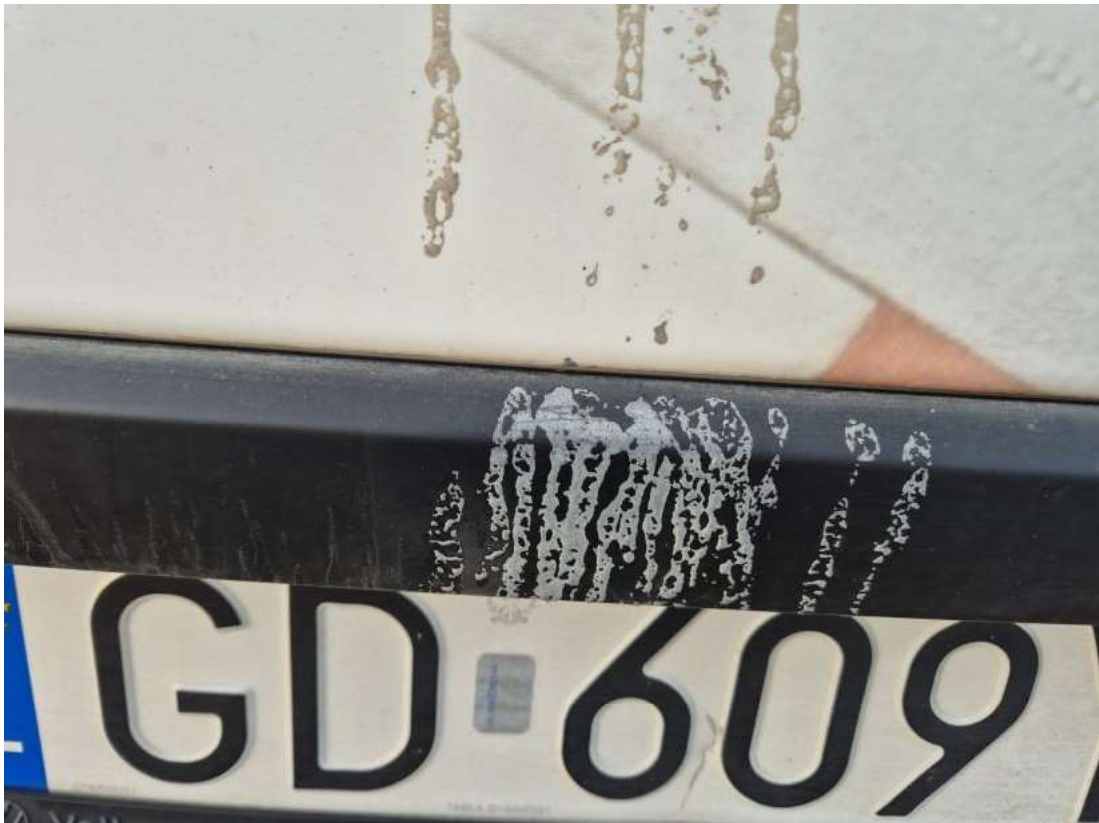
**Fot. 65**

Nakładka pokrywy tylnej - Inne 1

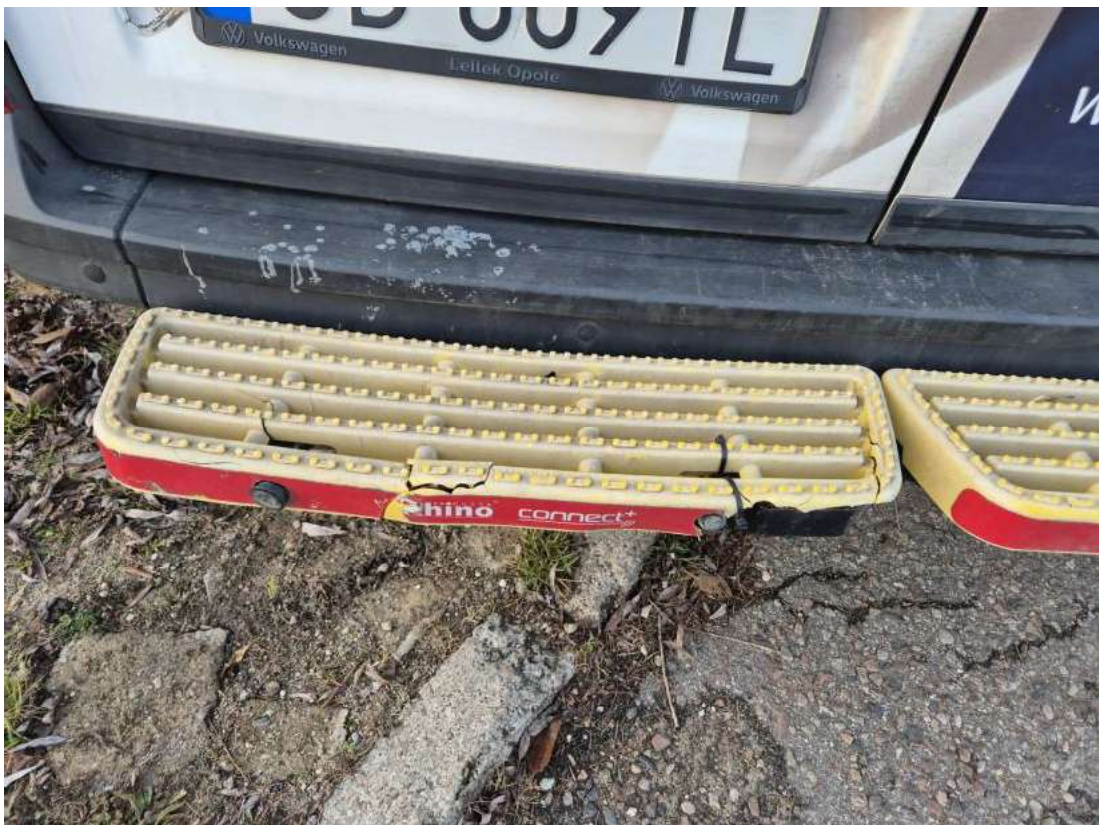
**Fot. 66**

| 2 | Przysłona boczna R | zarysowanie, rozerwanie | WY | 0.9 |

Spojler zderzaka tylnego - Pęknięcie/rozerwanie 1

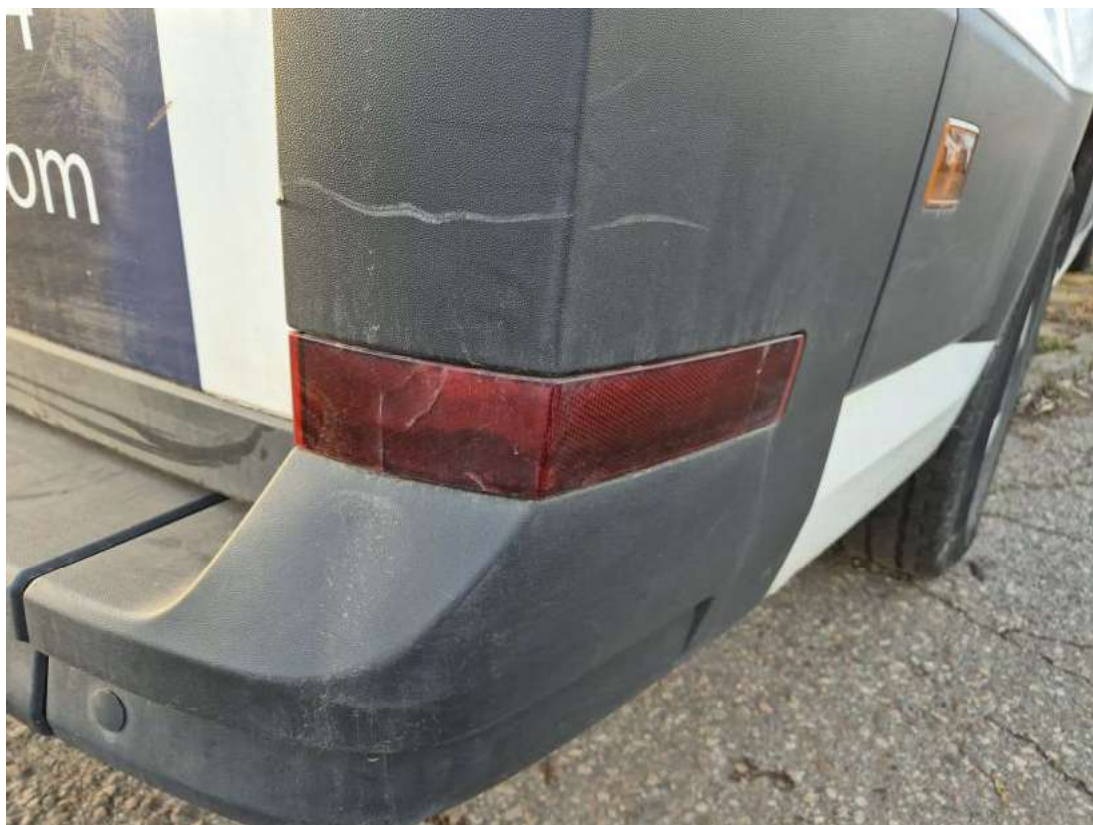
**Fot. 67**

| 7 | Światło odbłaskowe R | pęknięcie | WY | 0.8 |

Światło odblaskowe tylne - Pęknięcie/rozerwanie 1

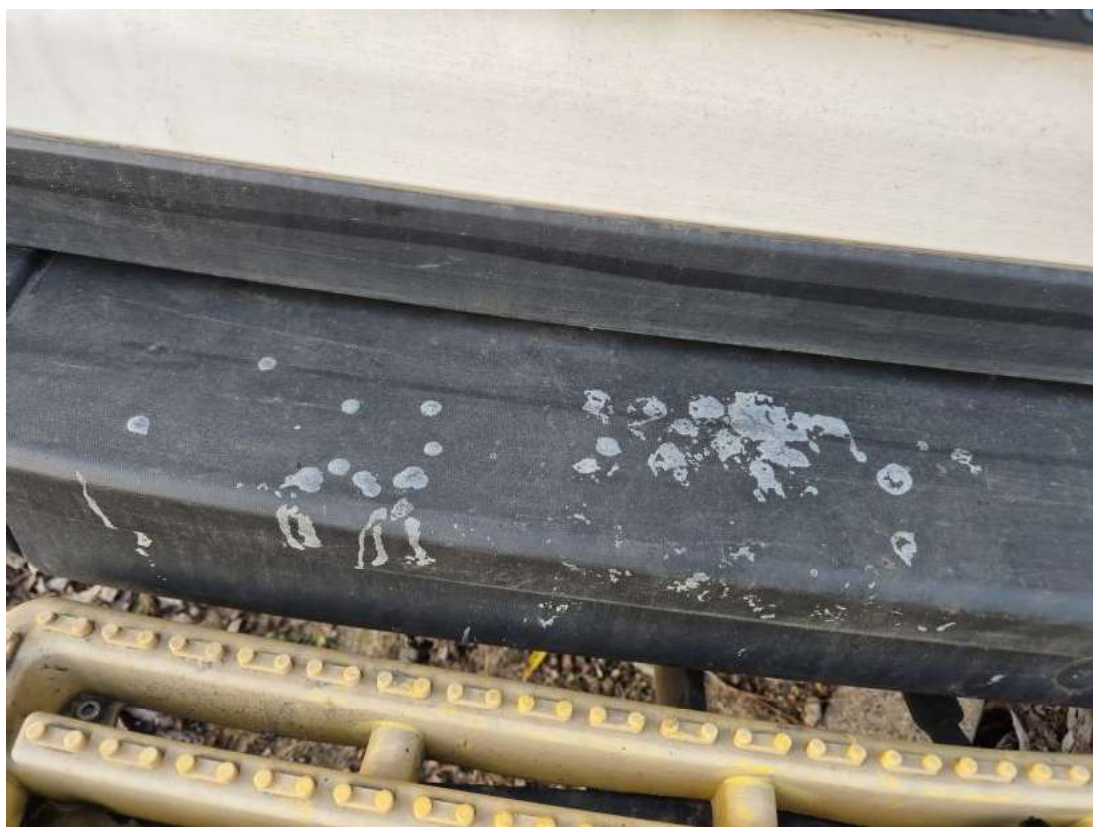
**Fot. 68**

| 6 | Obudowa oświetl.tabl. rejestr. | zabrudzenie | WY | 0.3 |

Zderzak tylny - Inne 1

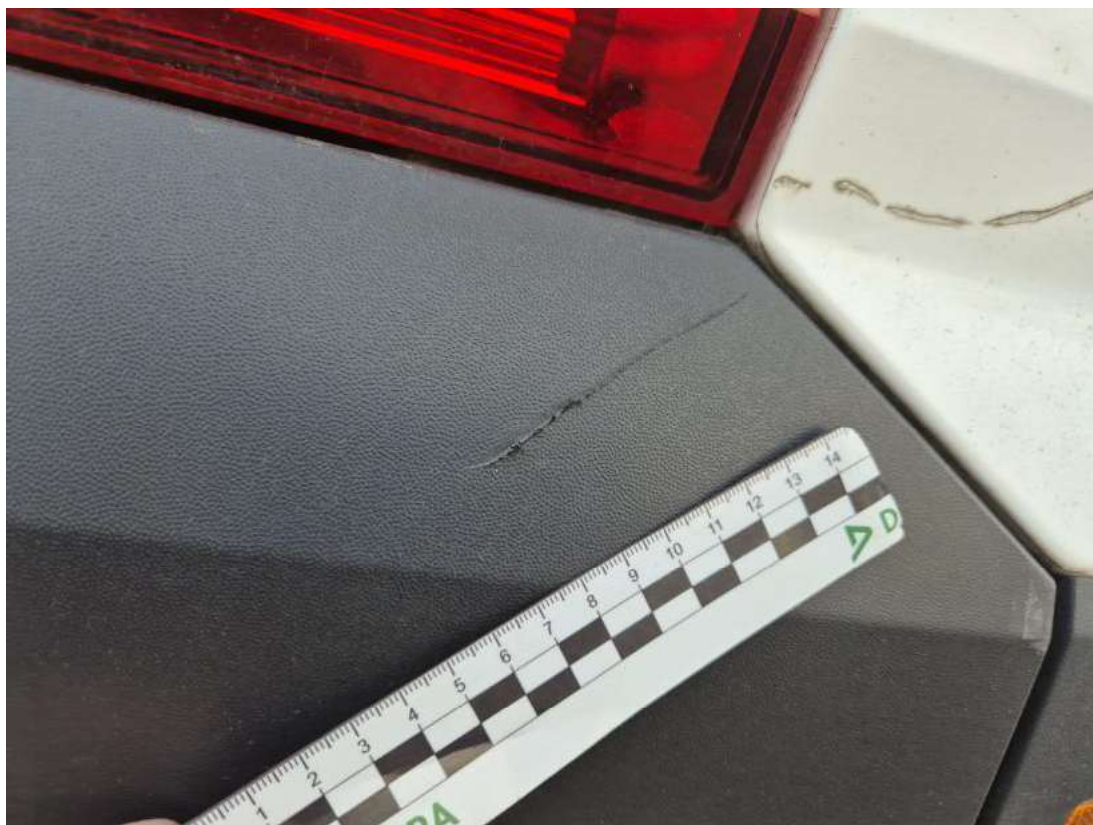
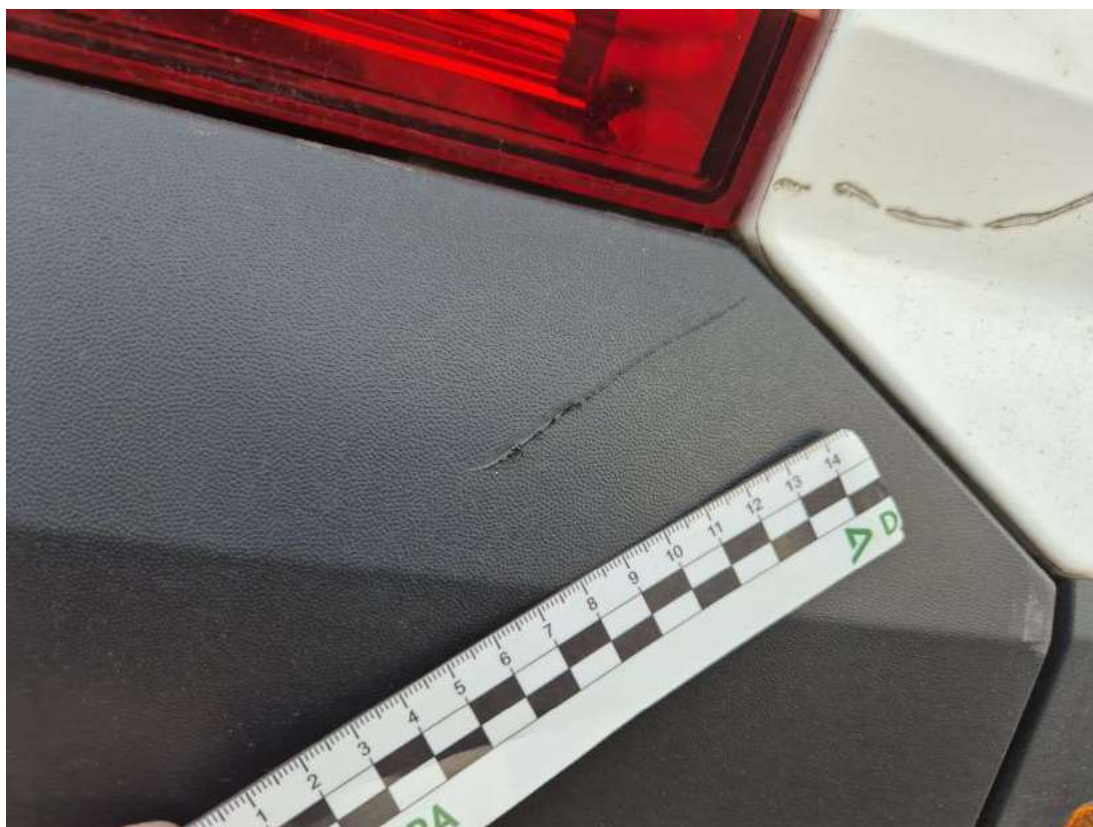
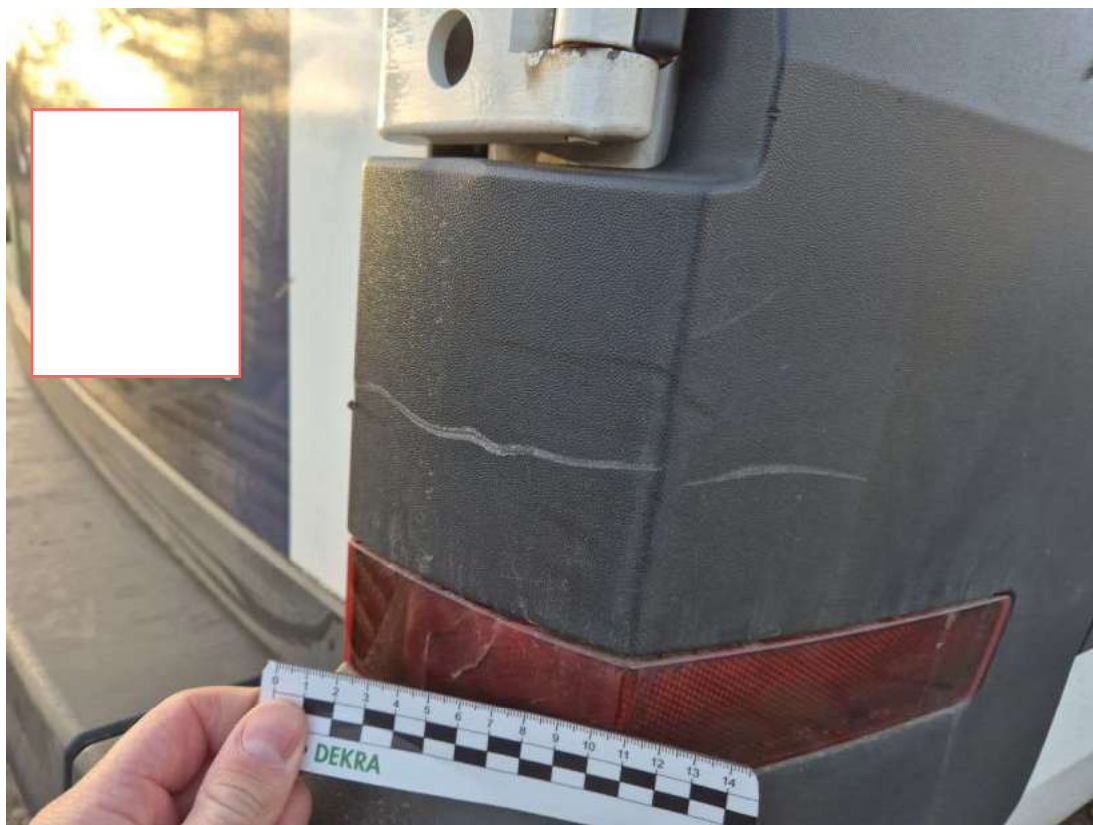
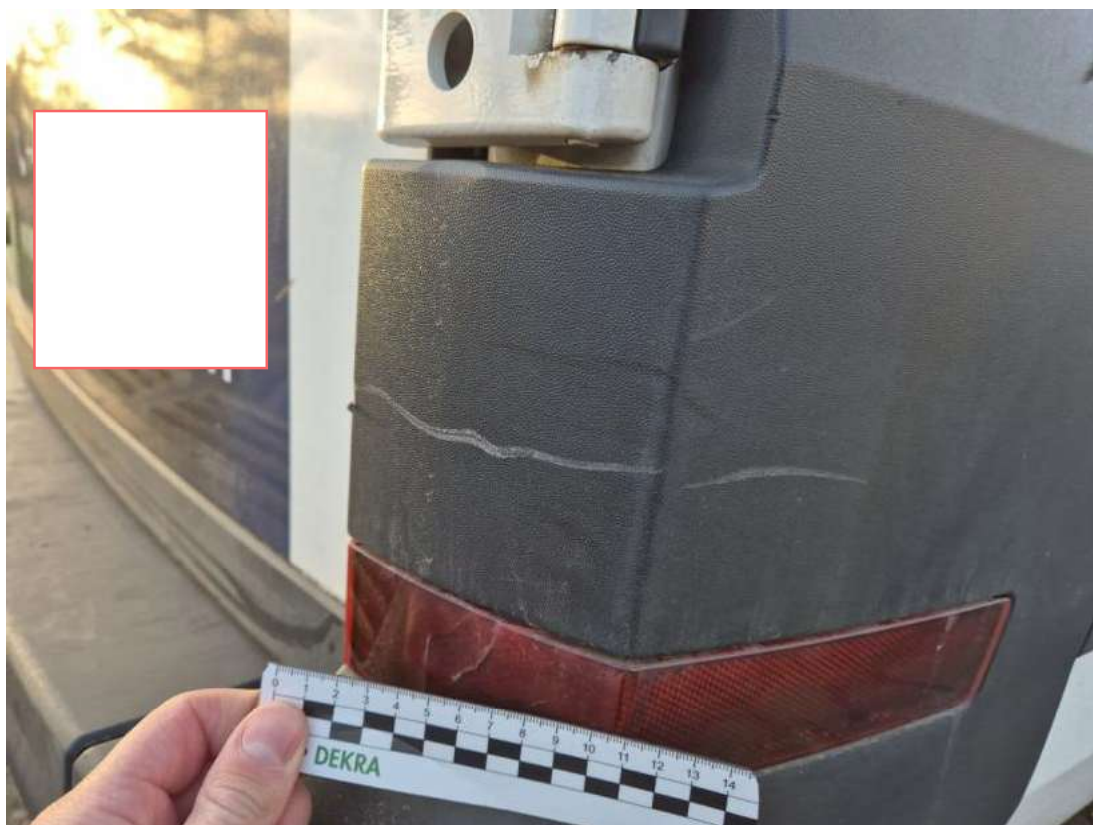
Zderzak tylny cz P - Rysa/odprysk 1

Zderzak tylny cz P - Rysa/odprysk 2

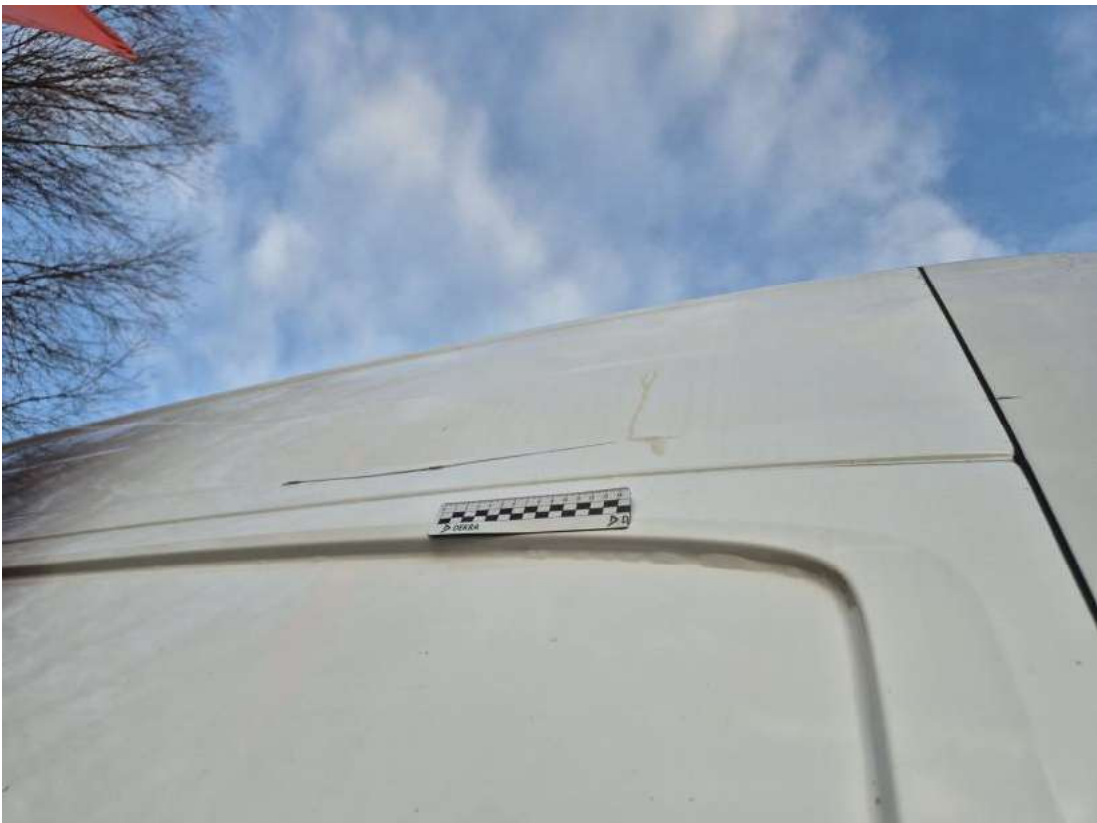
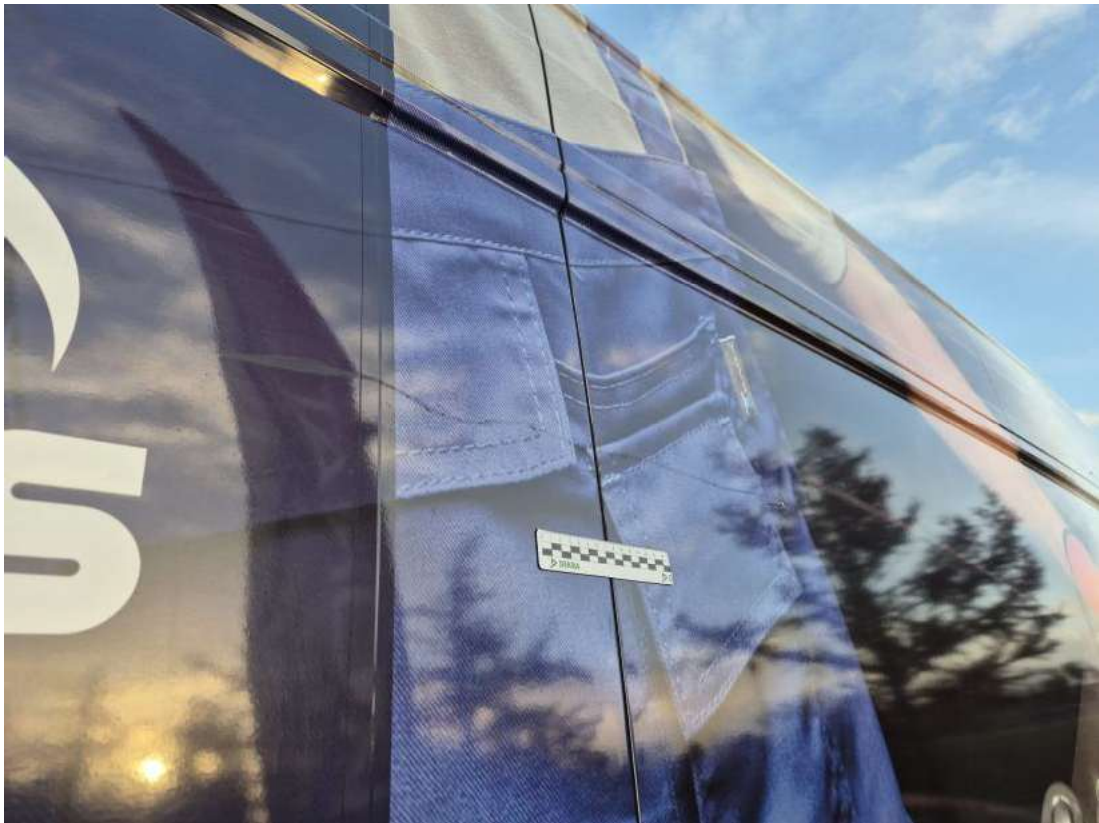
| 16 | Łotnik tylny L | rysa/odprysk, wgniecenie/odkształcenie | NA | 1.5 |

Błotnik tylny L / Ściana boczna L - Wgniecenie/odkształcenie 1

Błotnik tylny L / Ściana boczna L - Wgniecenie/odkształcenie 2

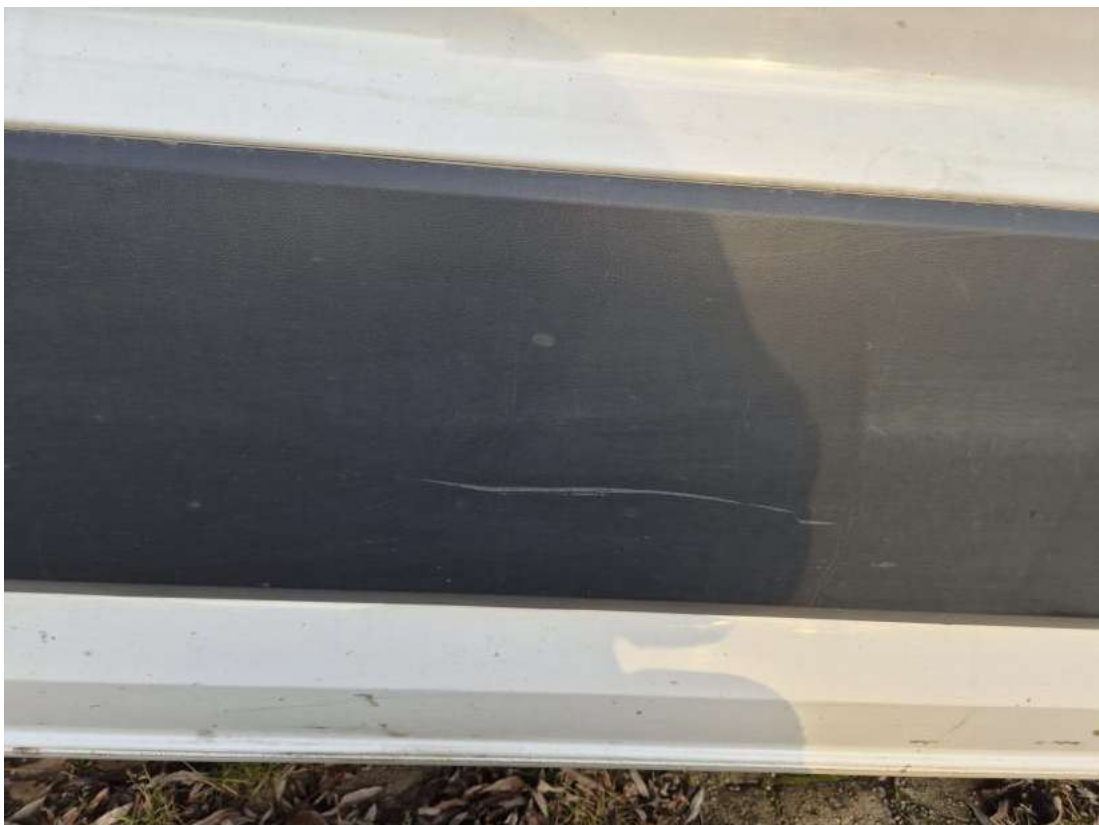
**Fot. 78**

| 24 | Listwa ochronna,przed.łotnika tyl. L | zarysowanie | | |

Listwa krawędzi błotnika tyl L - Rysa/odprysk 1

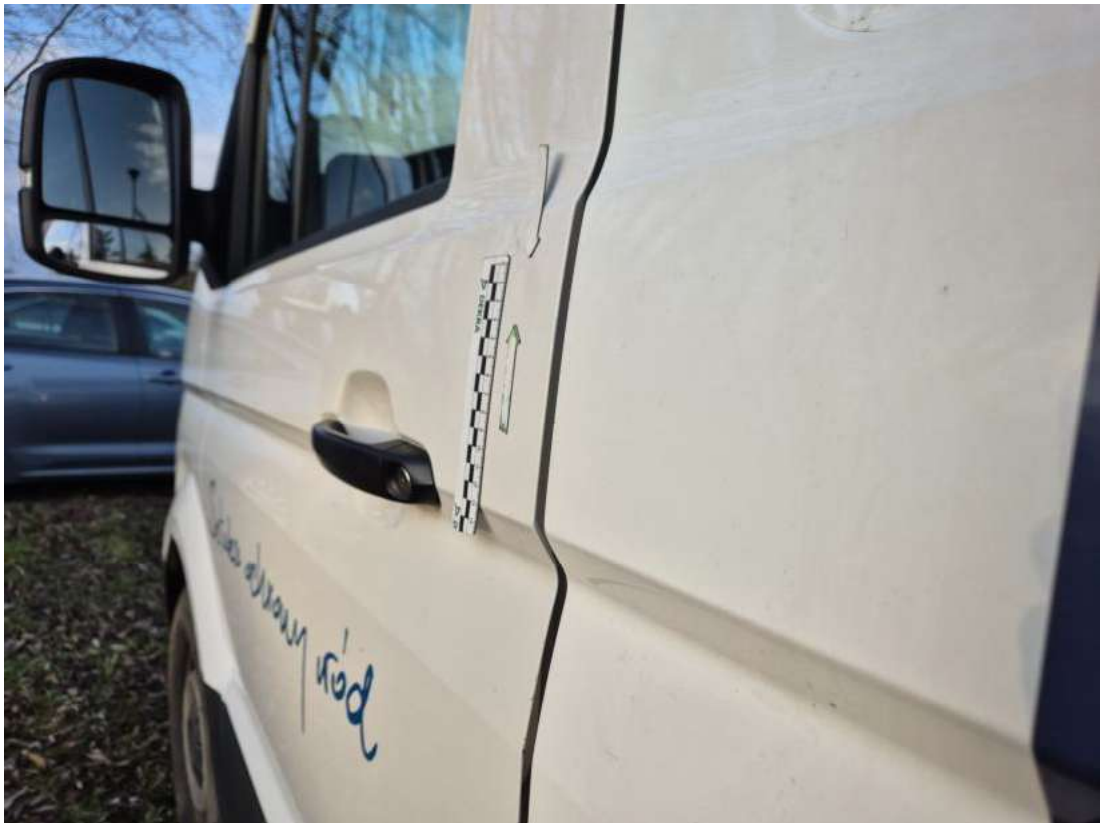
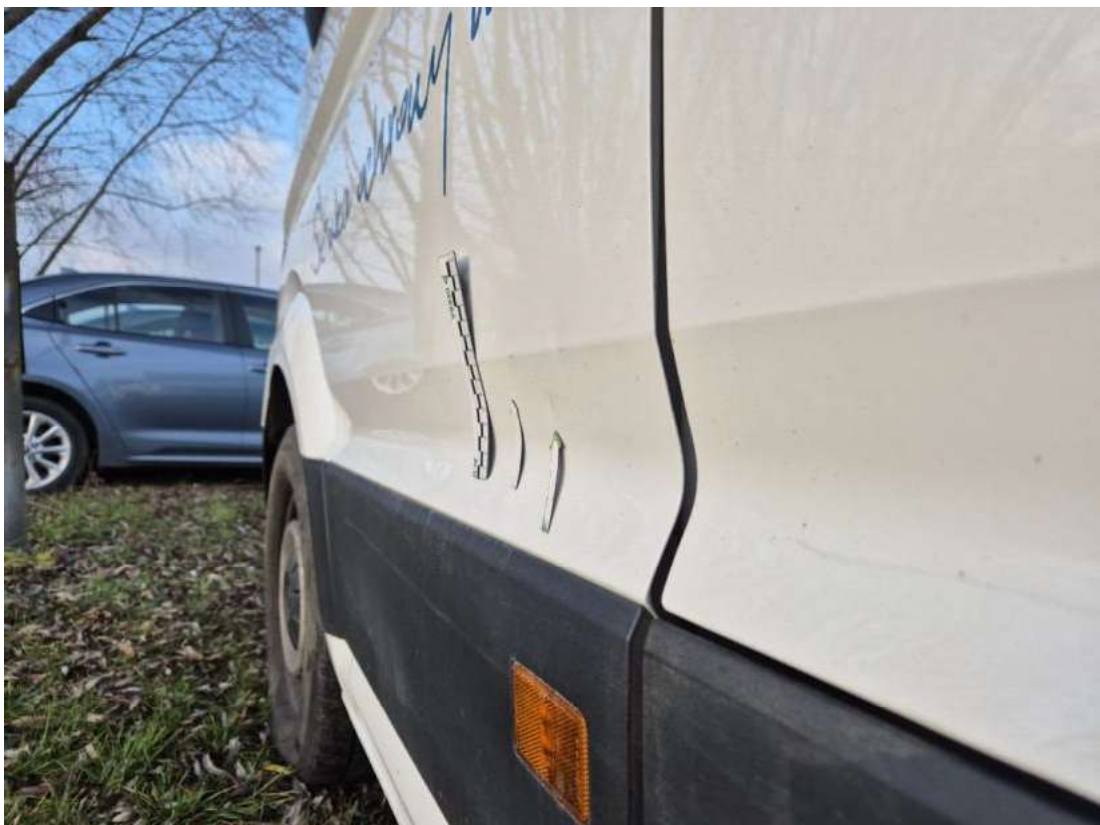
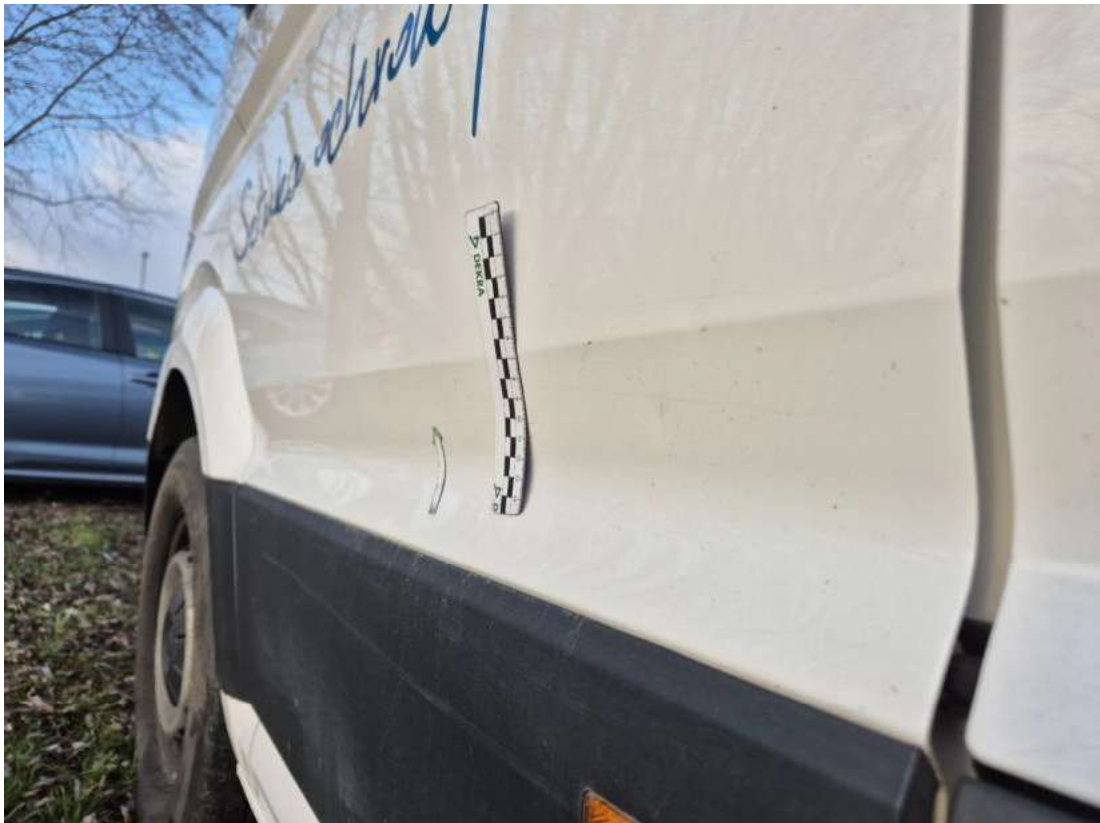
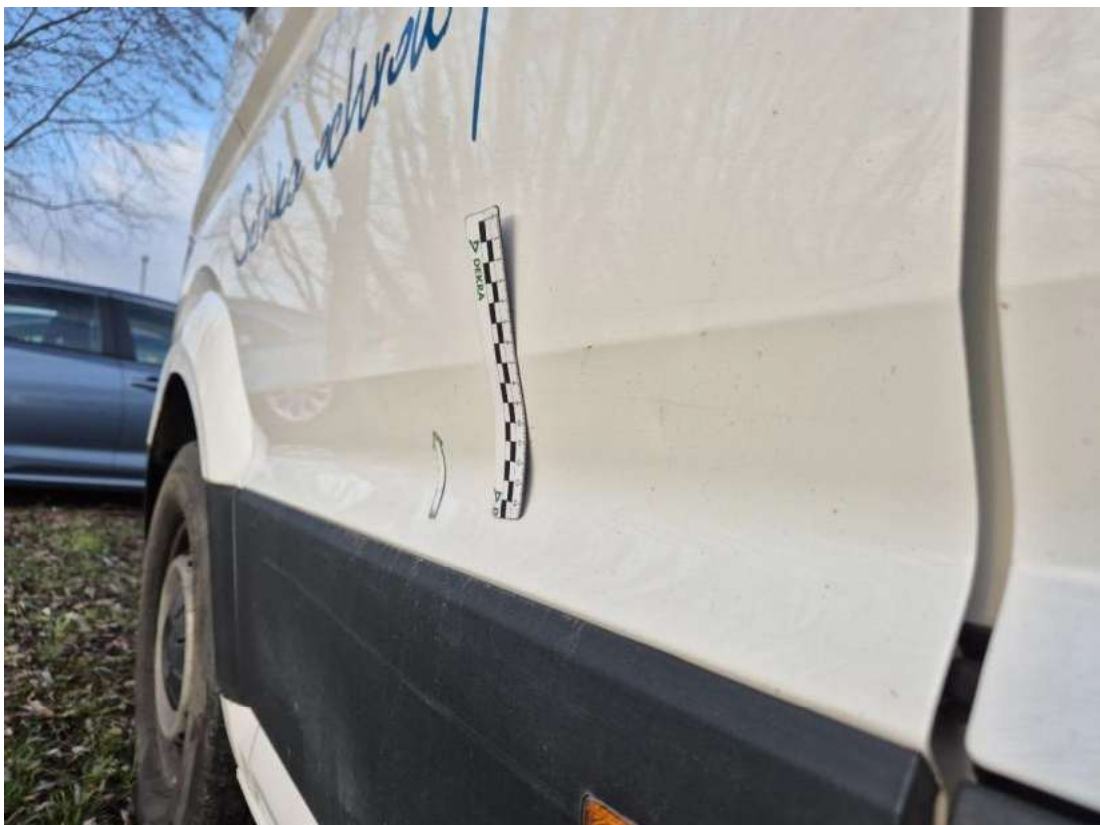
| 10 | Drzwi przednie (nieuzbrojone) L | rysa/odprysk, wgniecenie/odkształcenie | NA | 0.8 |
| 25 | Tapicerka drzwi, przód L | wgniecenie/odkształcenie | | |

Drzwi przed L - Wgniecenie/odkształcenie 1

Drzwi przed L - Wgniecenie/odkształcenie 2

Drzwi przed L() - Wgniecenie/odkształcenie 3

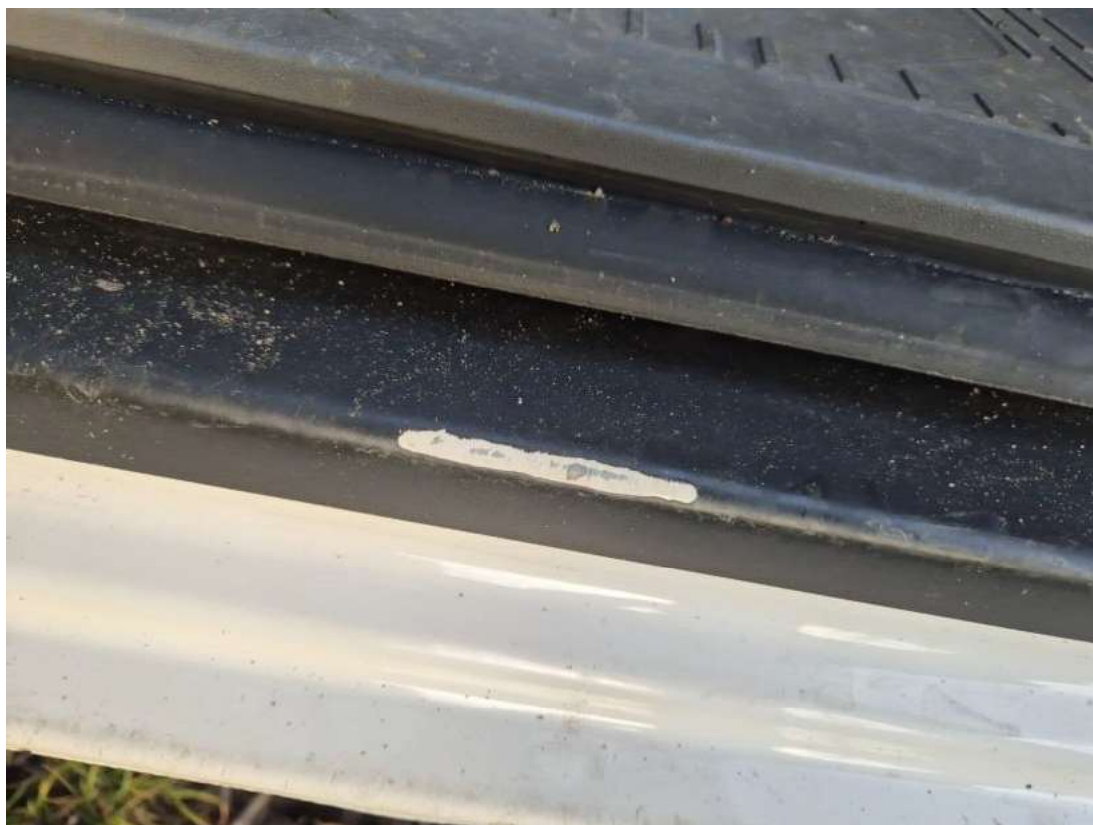
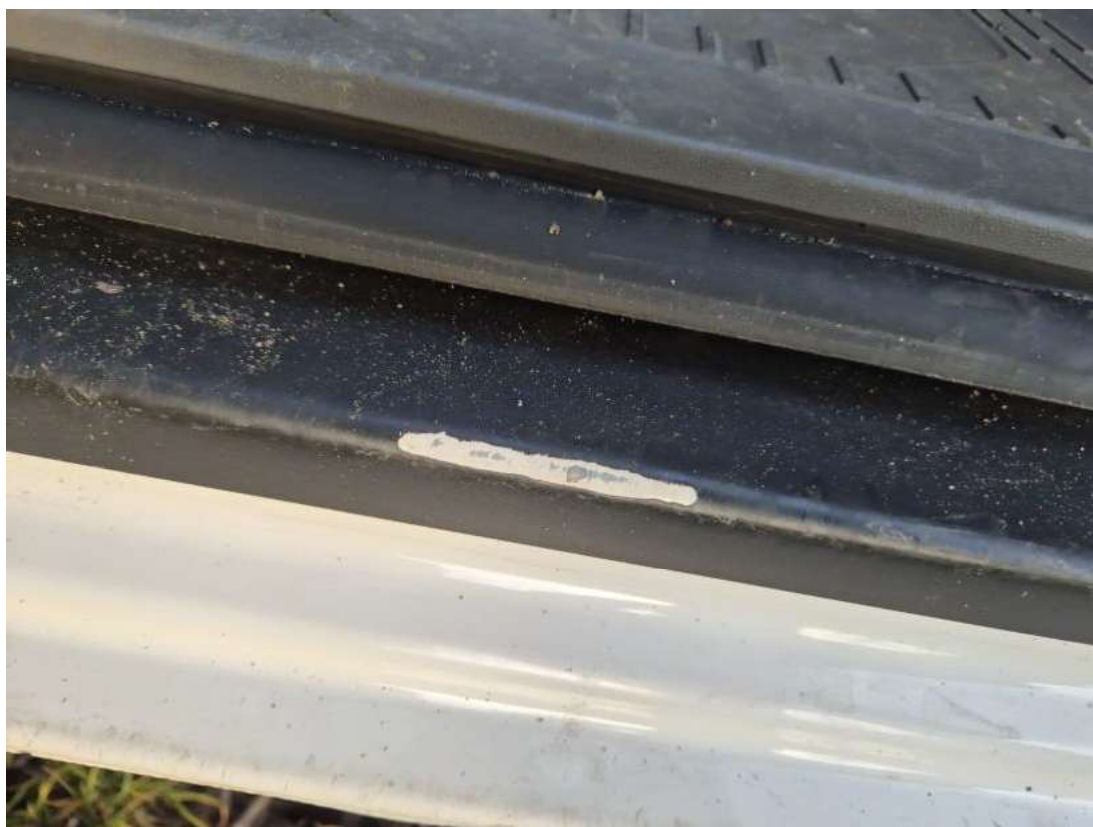
Próg L - Rysa/odprysk 1
