Nr zlecenia DEKRA: SKFS/SIG/03571/26/01/15  
Nr zlecenia/szkody:  
Data zlecenia: 15-01-2026

| Producent | PEUGEOT |
| Typ/wersja | 308 SW 1.6 HDi Active |
| Nr rejestracyjny | KR5C468 |

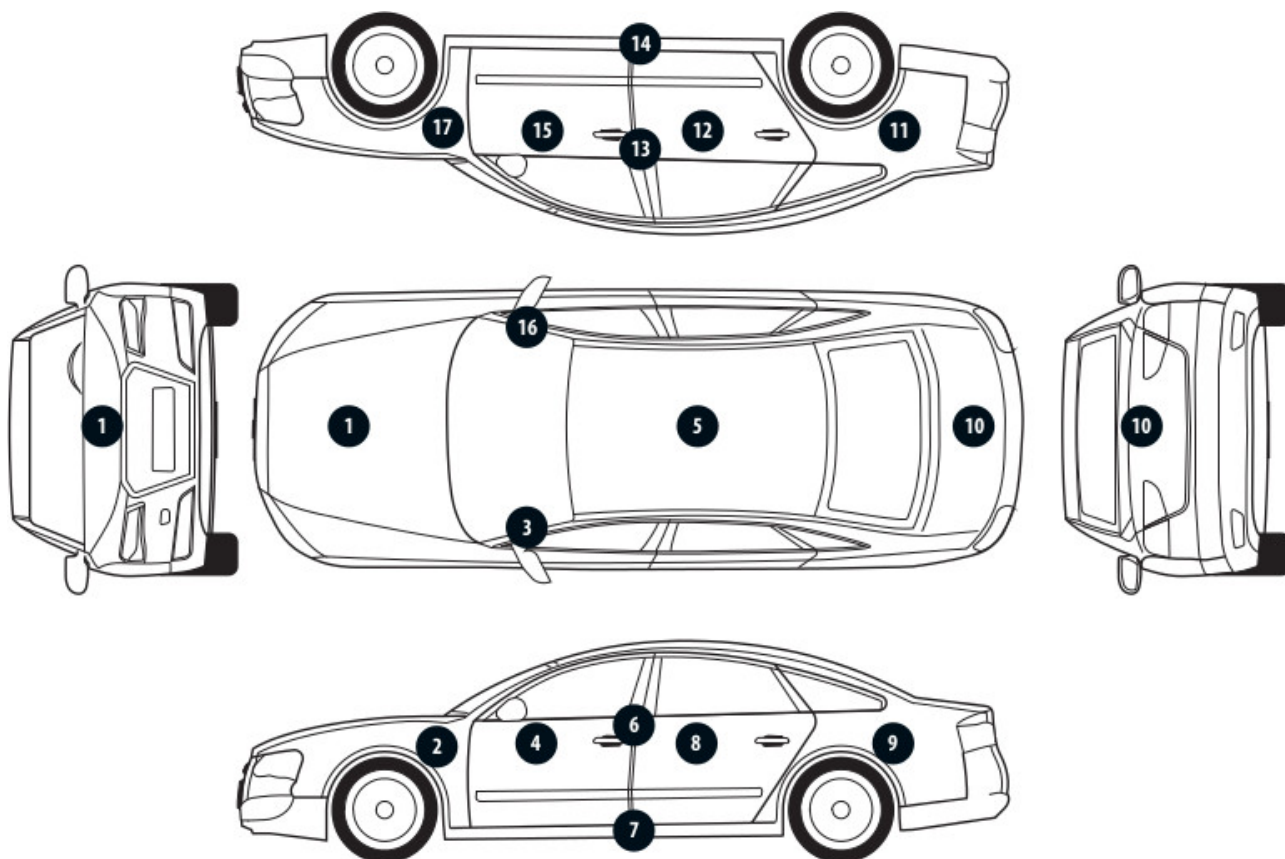
Pomiar grubości powłoki lakierowej poj.

| Nr punktu kontroli | Kontrolowany element | Zmierzony przedział grubości powłoki lakierowej [μm] |
|---|---|---|
| 1 | Pokrywa przednia | 150 - 300 |
| 7 | Próg lewy | 150 - 2000 |
| 8 | Drzwi tylne lewe | 150 - 500 |

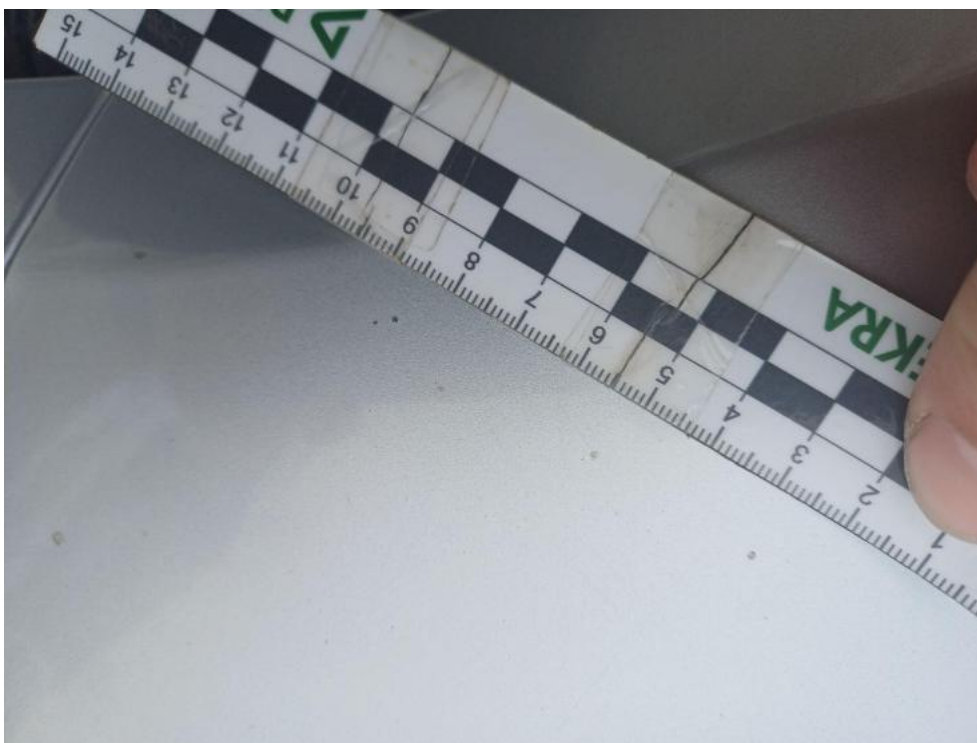
**Fot. 45.**

| Nazwa elementu | Rodzaj uszkodzenia | Umiejscowienie |
|---|---|---|
| Błotnik tworzywo PP | odpryski lakieru | Przód strona prawa |

Błotnik tworzywo PP - odpryski lakieru 2

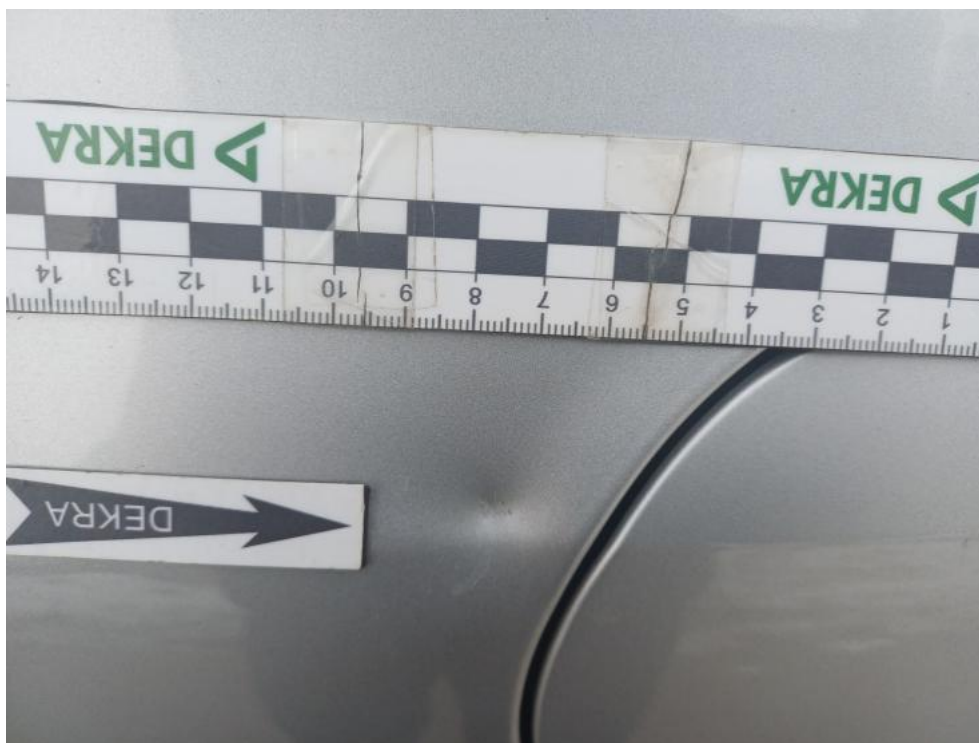
**Fot. 47.**

| Nazwa elementu | Rodzaj uszkodzenia | Umiejscowienie |
|---|---|---|
| Błotnik tworzywo TP | ślady nieprofesjonalnej naprawy, zarysowanie, wgniecenie | Tył strona prawa |

Błotnik tworzywo TP - wgniecenie 1

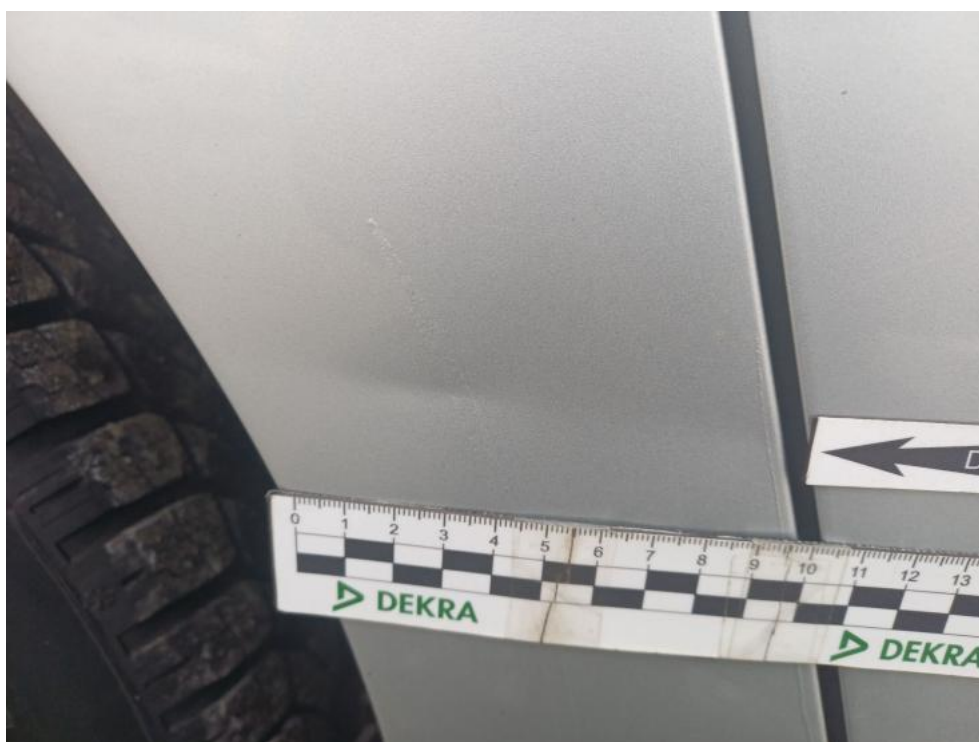
**Fot. 48.**

Błotnik tworzywo TP() - wgniecenie 3

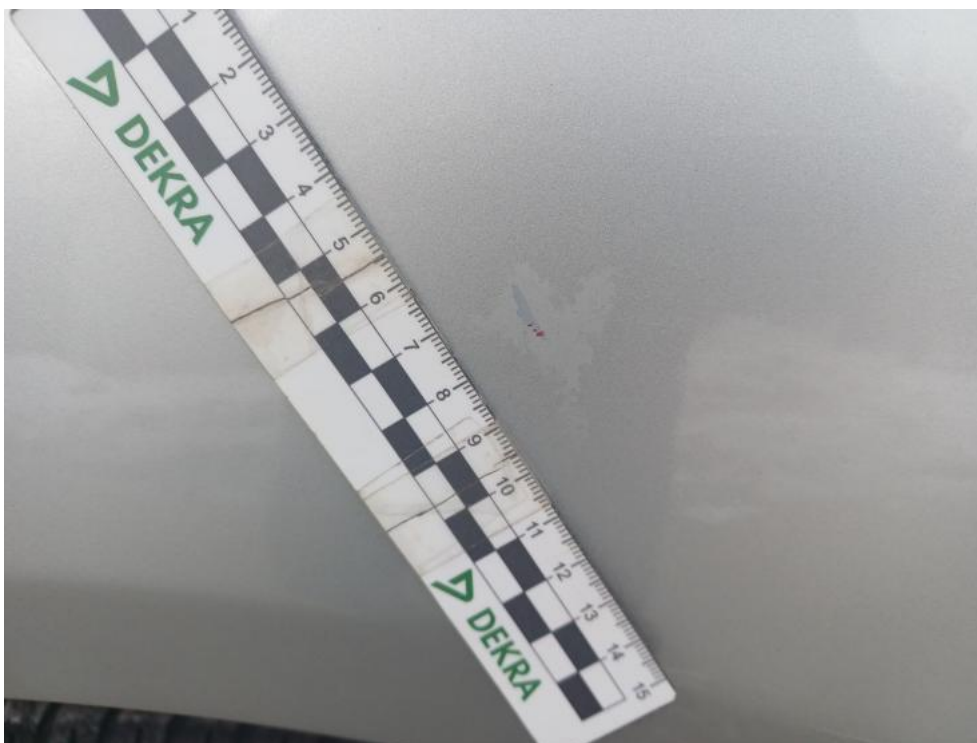
**Fot. 49.**

Błotnik tworzywo TP - zarysowanie 1

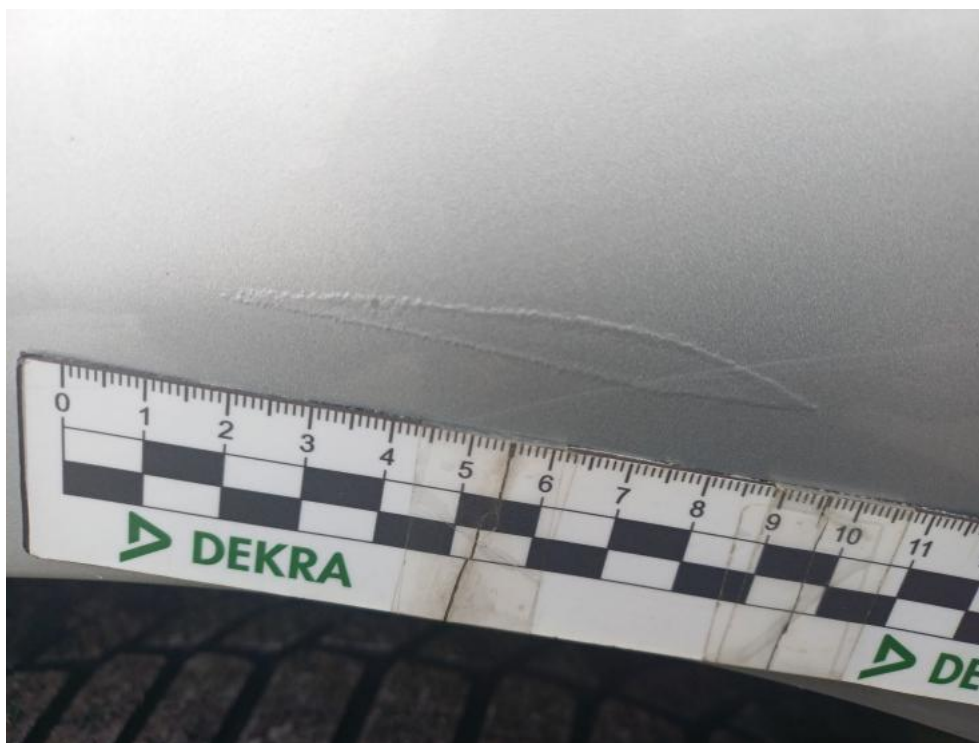
**Fot. 51.**

Błotnik tworzywo TP - ślady nieprofesjonalnej naprawy 2

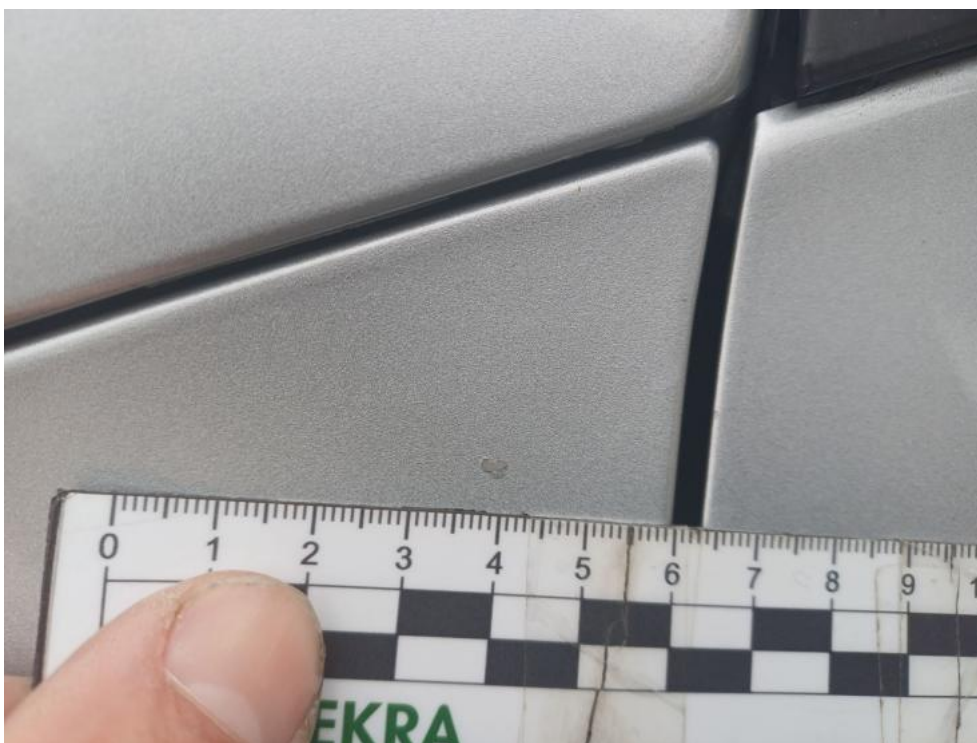
**Fot. 53.**

| Nazwa elementu | Rodzaj uszkodzenia | Umiejscowienie |
|---|---|---|
| Błotnik metal PL | odpryski lakieru | Przód strona lewa |

Błotnik metal PL - odpryski lakieru 1

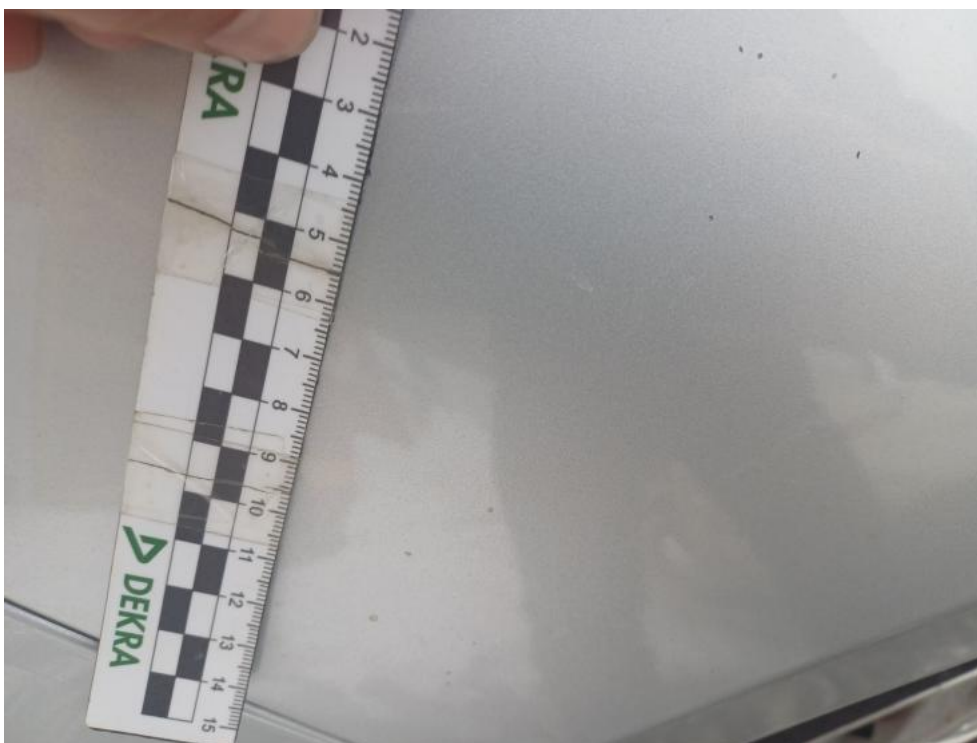
**Fot. 55.**

Blotnik metal PL() - odpryski lakieru 3

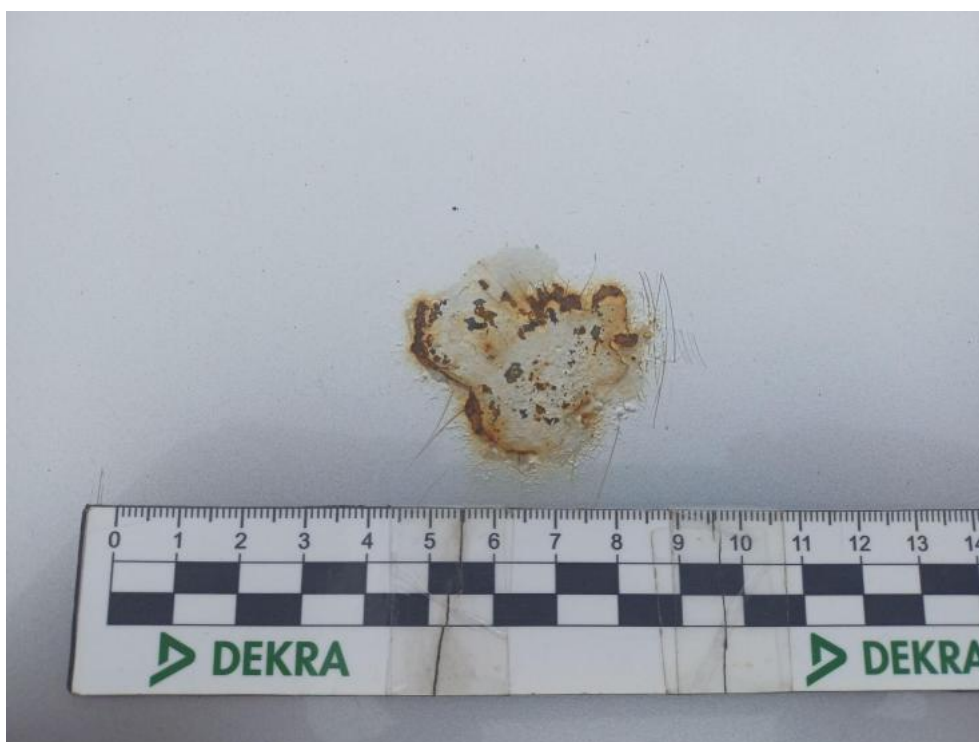
**Fot. 58.**

| Nazwa elementu | Rodzaj uszkodzenia | Umiejscowienie |
|---|---|---|
| Dach stały | korozja | Środek |

Dach stały - korozja 1

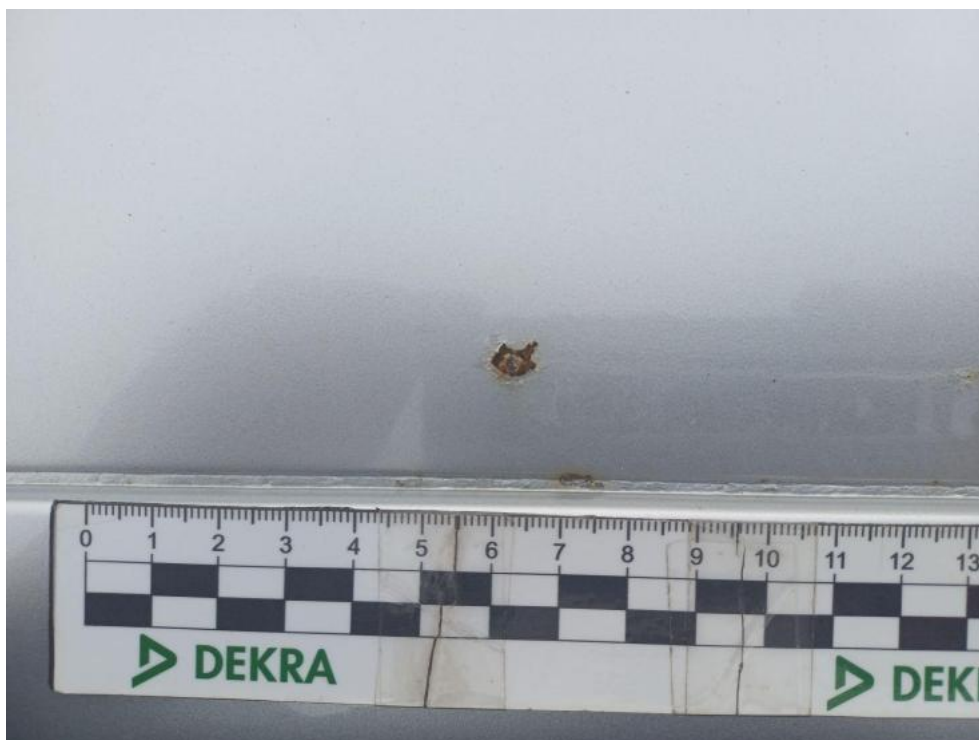
**Fot. 59.**

Dach stały - korozja 2

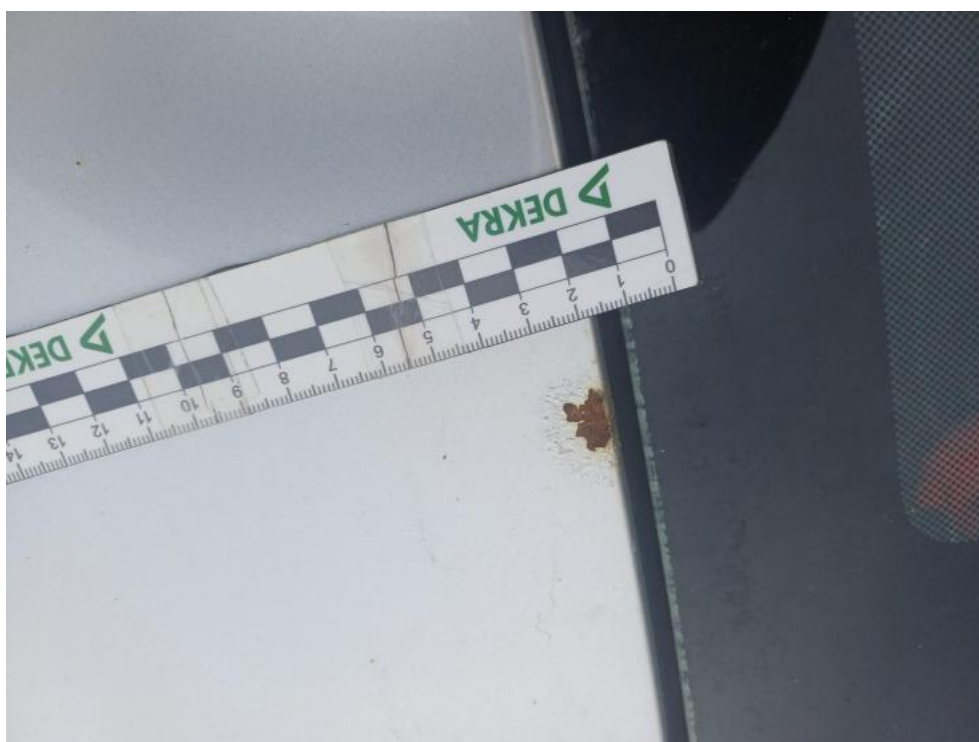
**Fot. 60.**

Dach stały() - korozja 3

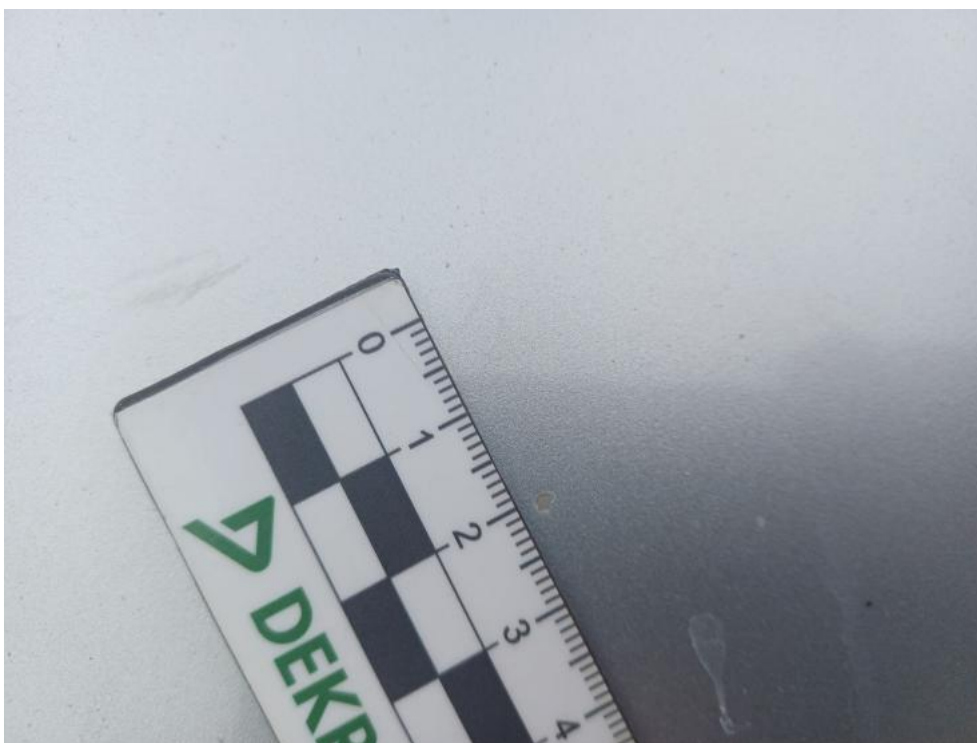
**Fot. 63.**

| Nazwa elementu | Rodzaj uszkodzenia | Umiejscowienie |
|---|---|---|
| Pokrywa | odpryski lakieru | Przód |

Pokrywa - odpryski lakieru 2

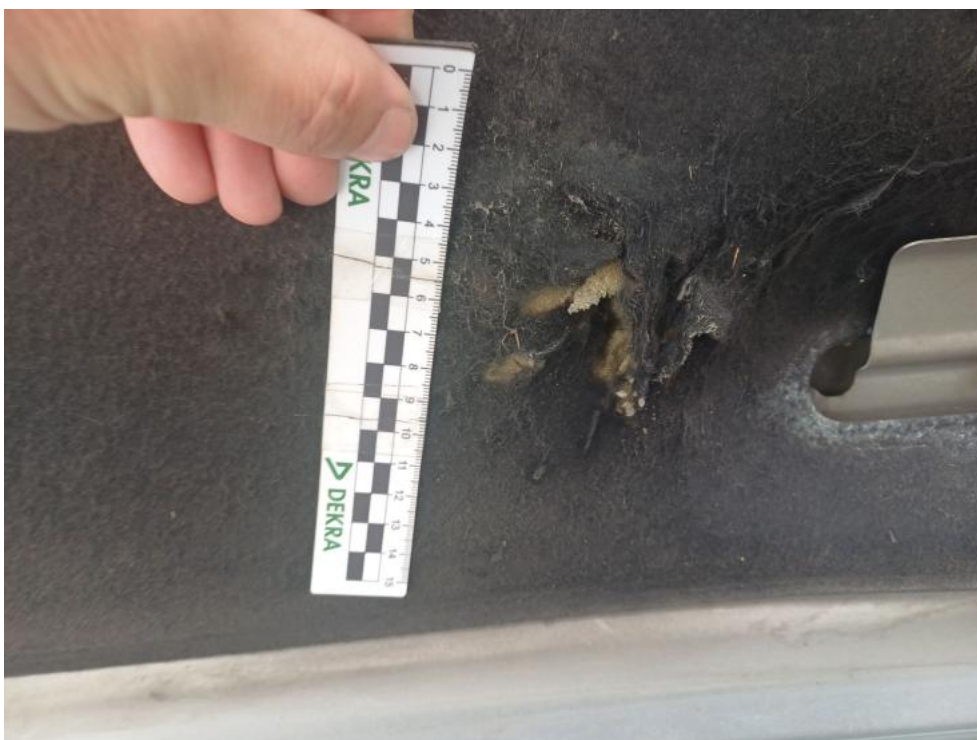
**Fot. 66.**

| Nazwa elementu | Rodzaj uszkodzenia | Umiejscowienie |
|---|---|---|
| Mata wygłuszająca pokrywy | pęknięcie | Przód |

Mata wygłuszająca pokrywę - pęknięcie 1

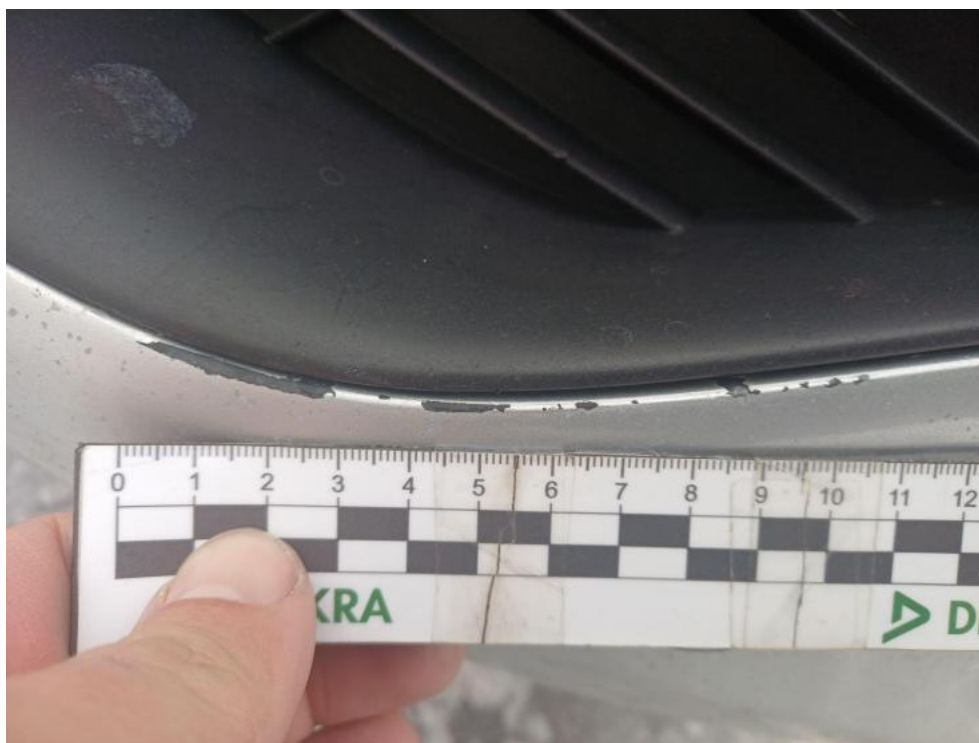
**Fot. 69.**

| Nazwa elementu | Rodzaj uszkodzenia | Umiejscowienie |
|---|---|---|
| Zderzak lakier. PRZ | odpryski lakieru | Przód |

Zderzak lakier. PRZ - odpryski lakieru 2

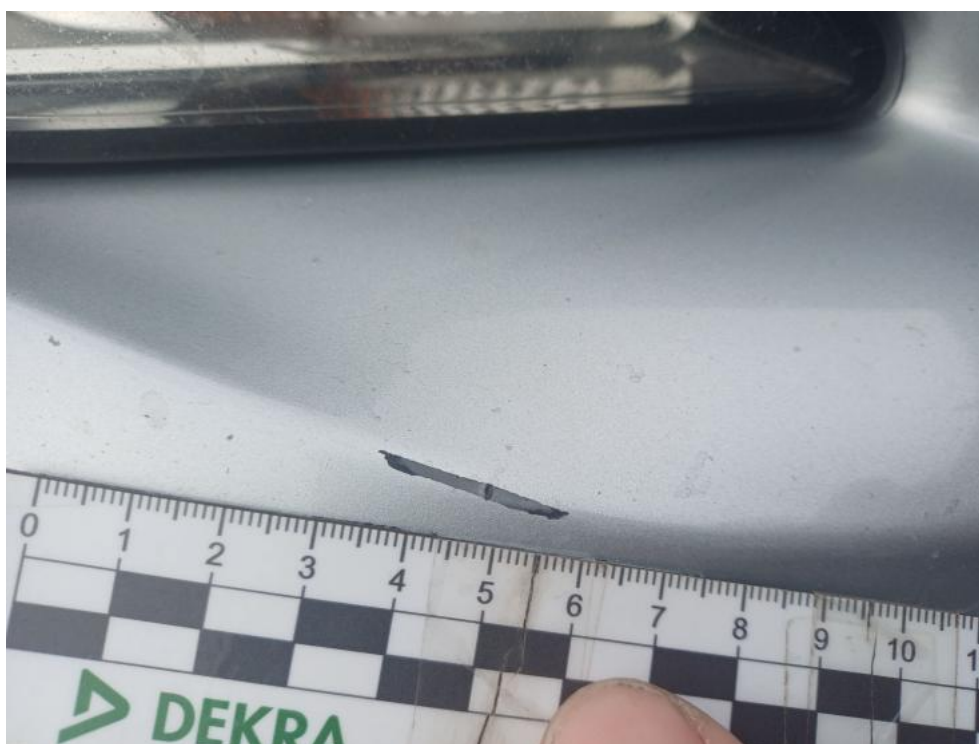
**Fot. 70.**

Zderzak lakier. PRZ() - odpryski lakieru 3

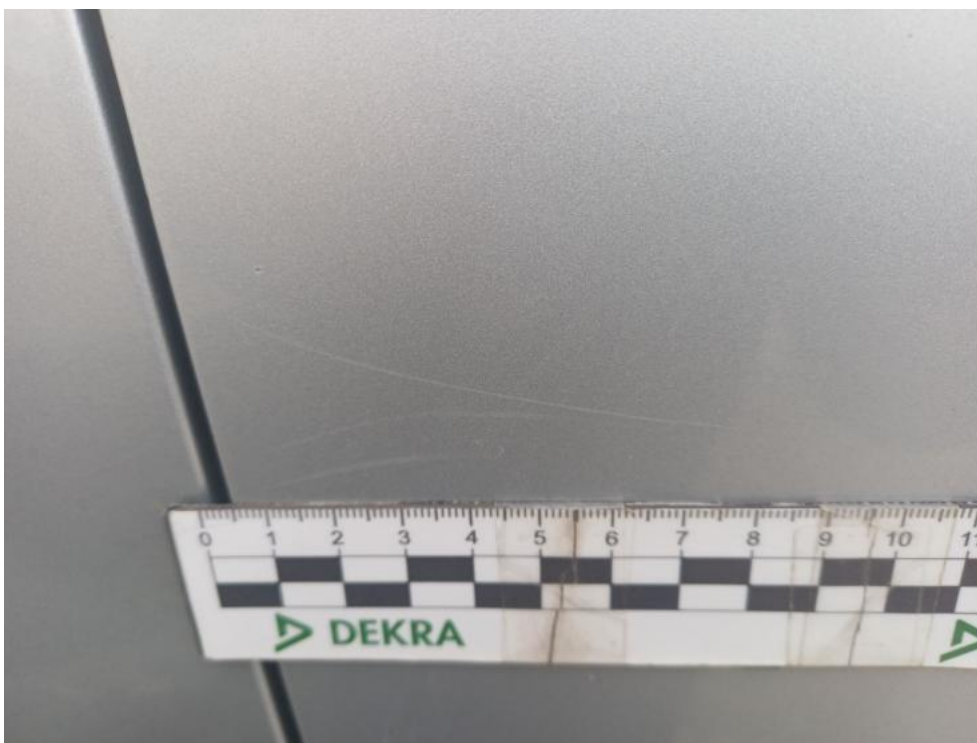
**Fot. 75.**

| Nazwa elementu | Rodzaj uszkodzenia | Umiejscowienie |
|---|---|---|
| Drzwi T P | zarysowanie | Bok prawy |

Drzwi T P - zarysowanie 2

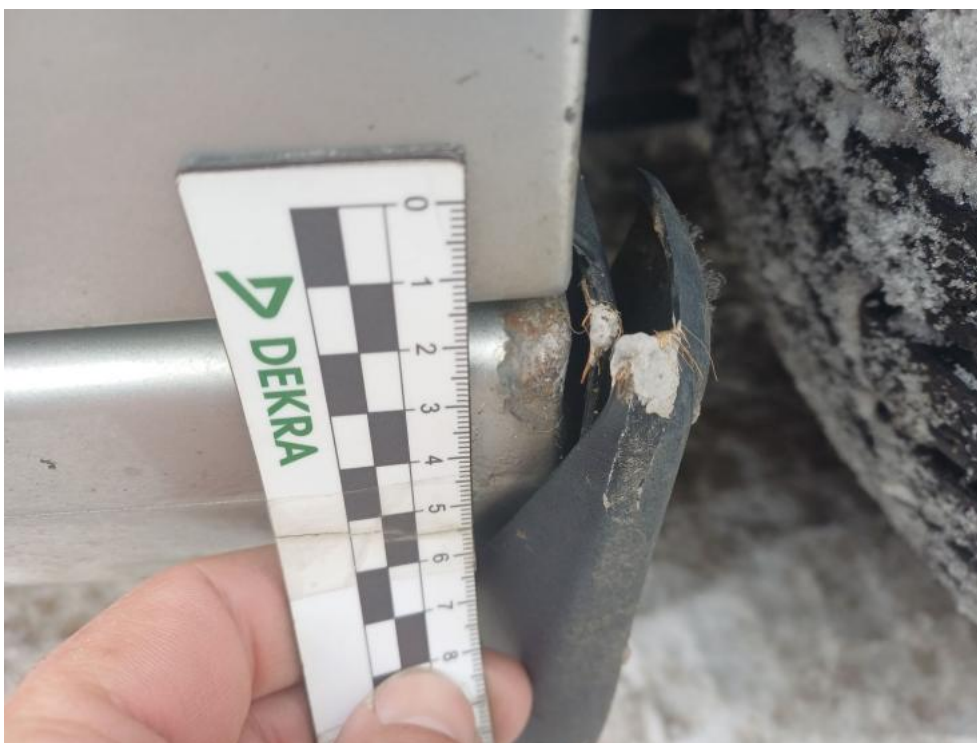
**Fot. 77.**

| Nazwa elementu | Rodzaj uszkodzenia | Umiejscowienie |
|---|---|---|
| Listwa progu lakier. P | inne | Bok prawy |

Listwa progu lakier. P - inne 1

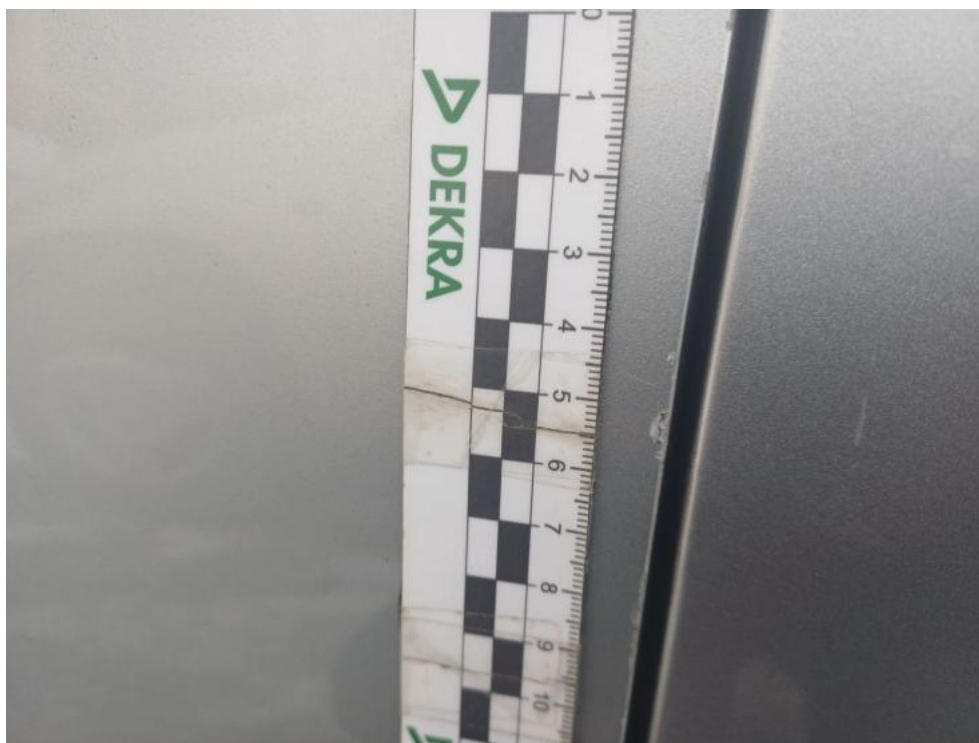
**Fot. 79.**

| Nazwa elementu | Rodzaj uszkodzenia | Umiejscowienie |
|---|---|---|
| Drzwi P L | odpryski lakieru | Bok lewy |

Drzwi P L - odpryski lakieru 1

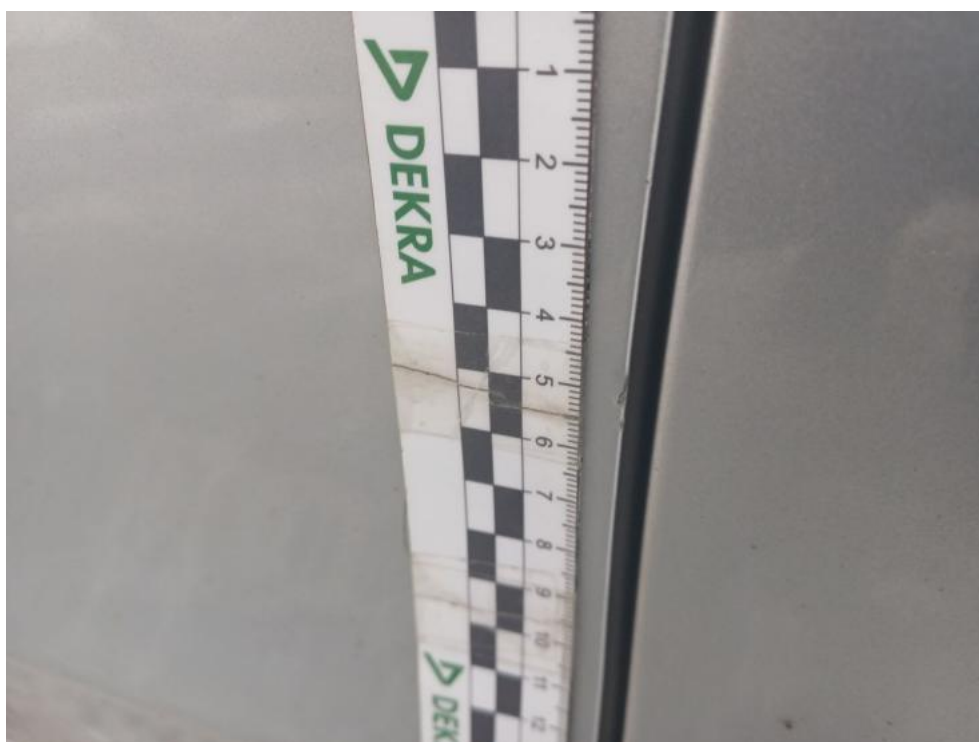
**Fot. 80.**

Drzwi P L - odpryski lakieru 2

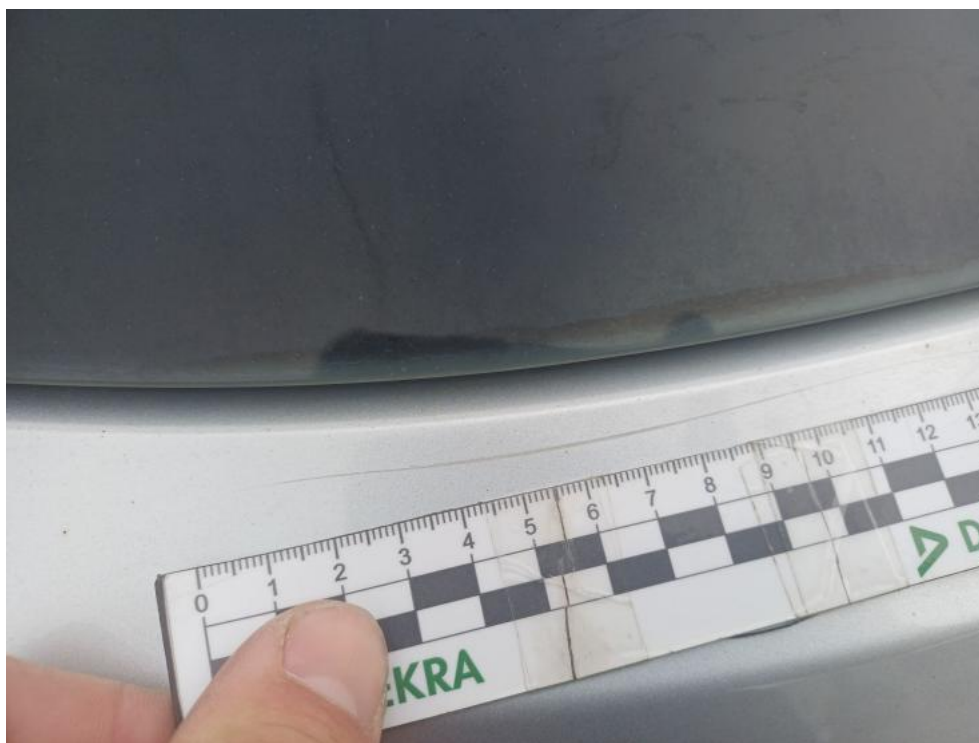
| Nazwa elementu | Rodzaj uszkodzenia | Umiejscowienie |
|---|---|---|
| Pokrywa | zarysowanie | Tył |

**Fot. 85.**  
Pokrywa - zarysowanie 1

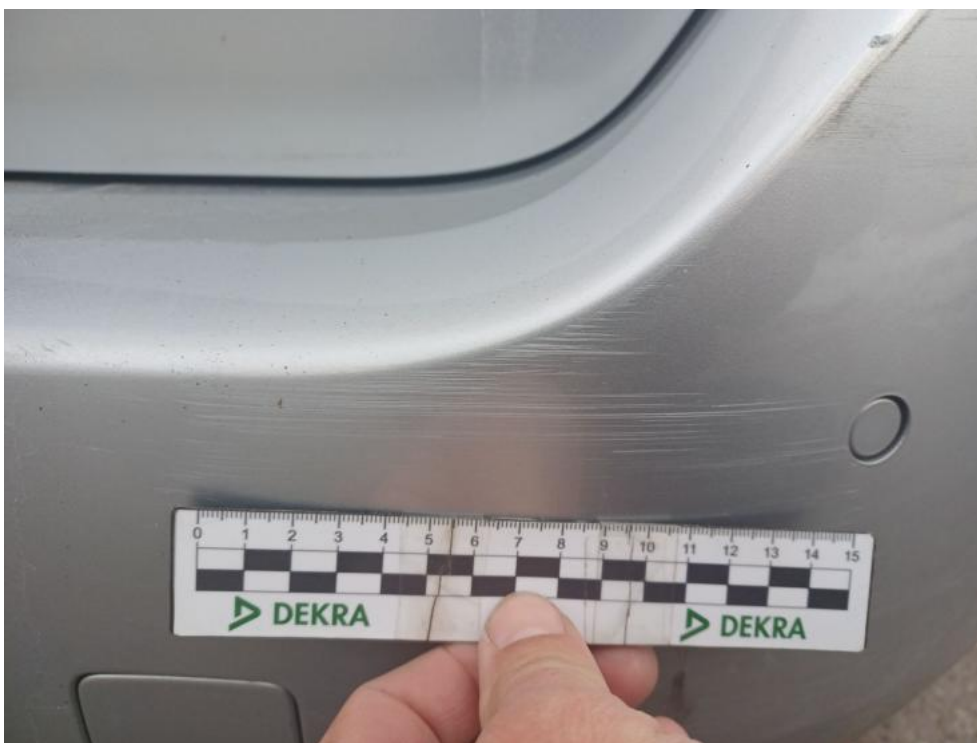
**Fot. 87.**

| Nazwa elementu | Rodzaj uszkodzenia | Umiejscowienie |
|---|---|---|
| Zderzak lakier. TYŁ | zarysowanie | Tył |

Zderzak lakier. TYŁ - zarysowanie 1

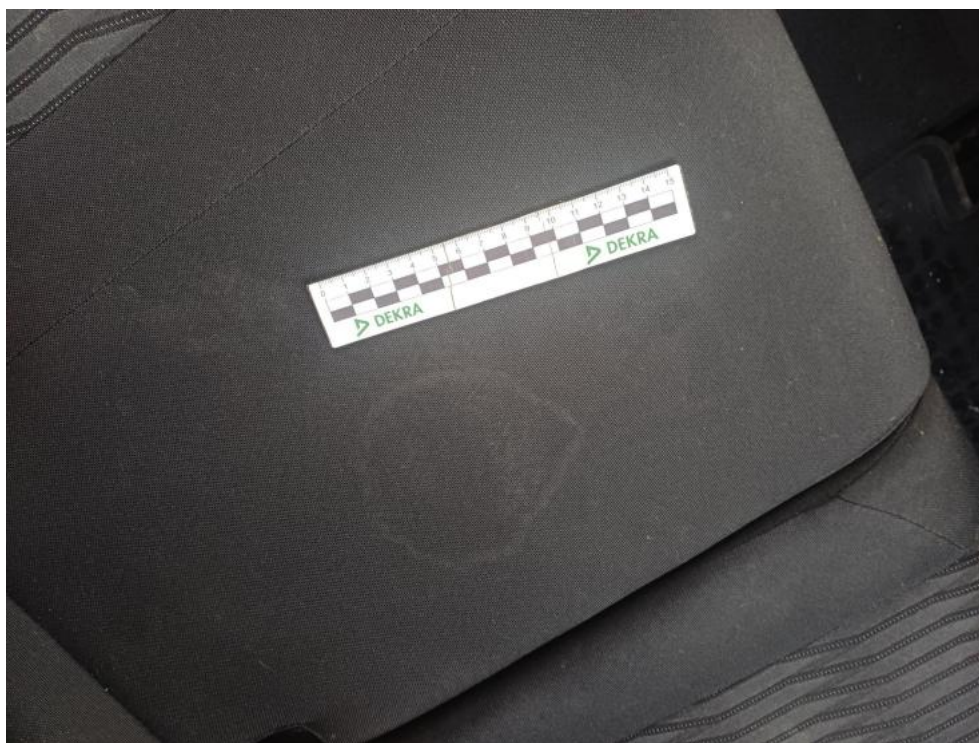
**Fot. 99.**

| Nazwa elementu | Rodzaj uszkodzenia | Umiejscowienie |
|---|---|---|
| Kanapa standard. | zabrudzenie | Fotele/Kanapa |

Kanapa standard. - zabrudzenie 1

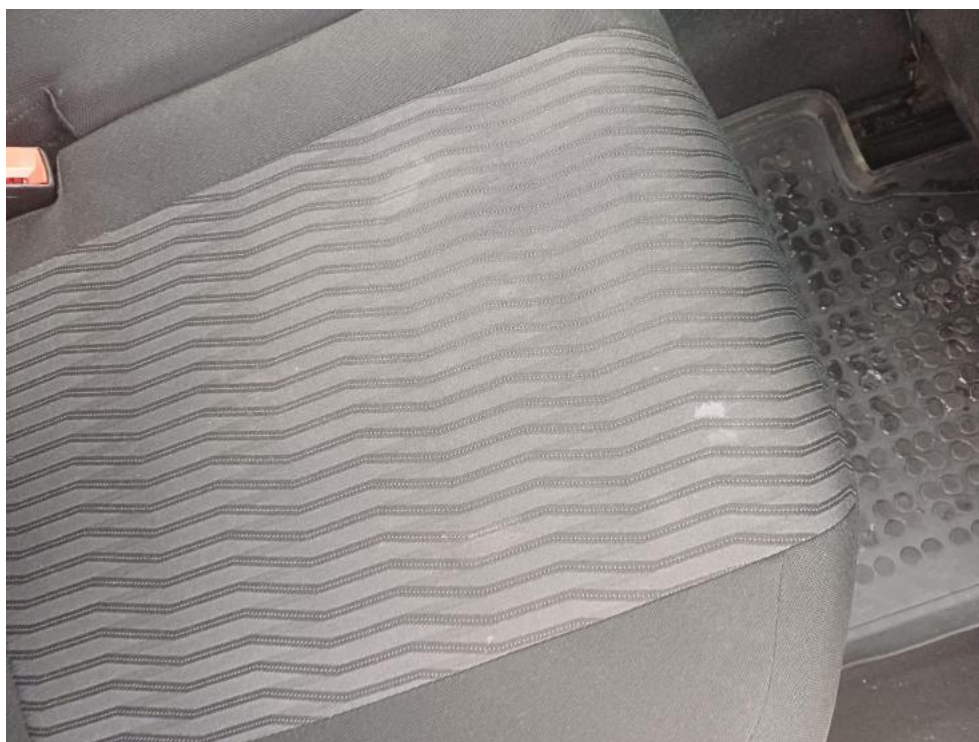
**Fot. 100.**

Kanapa standard.(.) - zabrudzenie 3

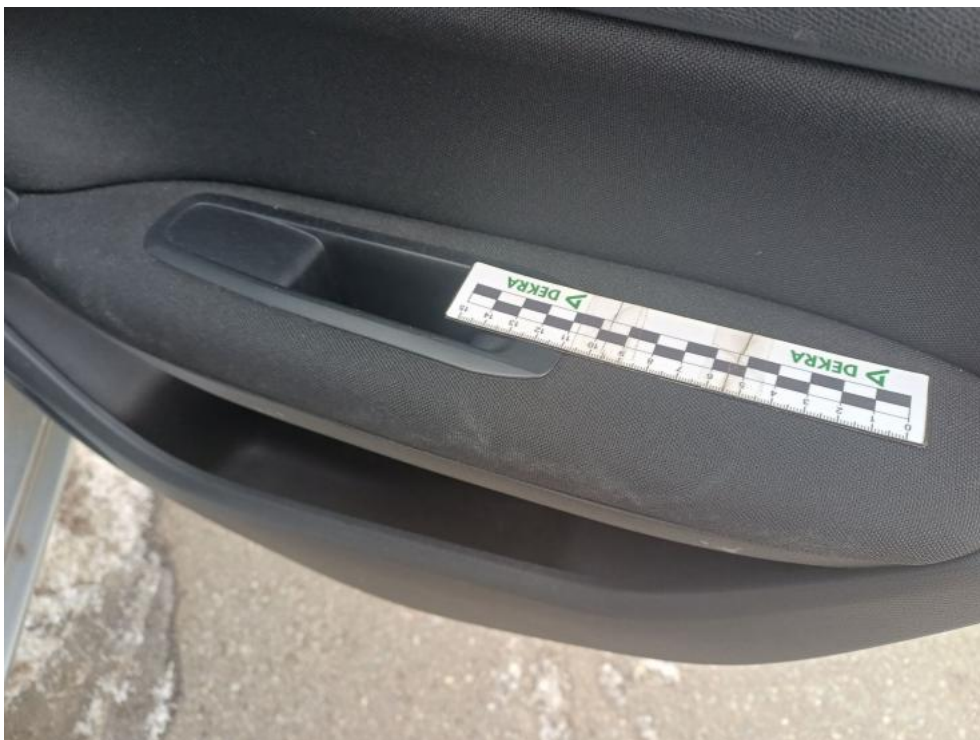
**Fot. 108.**

Tapicerka drzwi TP standard. - zabrudzenie 1

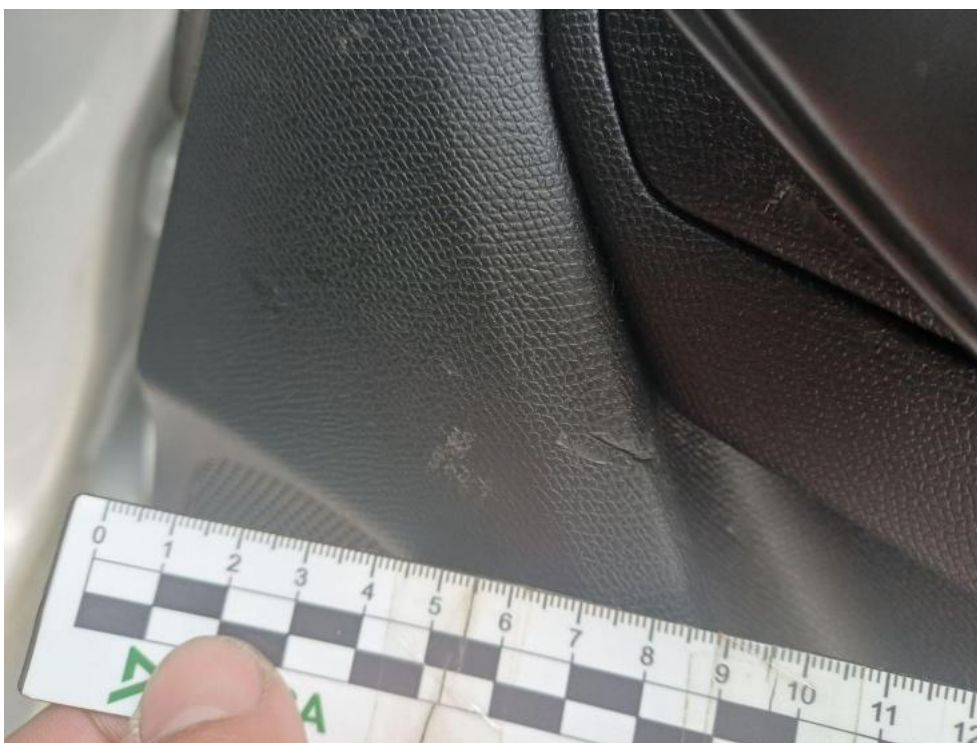
**Fot. 109.**

| Nazwa elementu | Rodzaj uszkodzenia | Umiejscowienie |
|---|---|---|
| Tapicerka drzwi TP standard. | zabrudzenie, zarysowanie | Drzwi |

Tapicerka drzwi TP standard. - zarysowanie 1

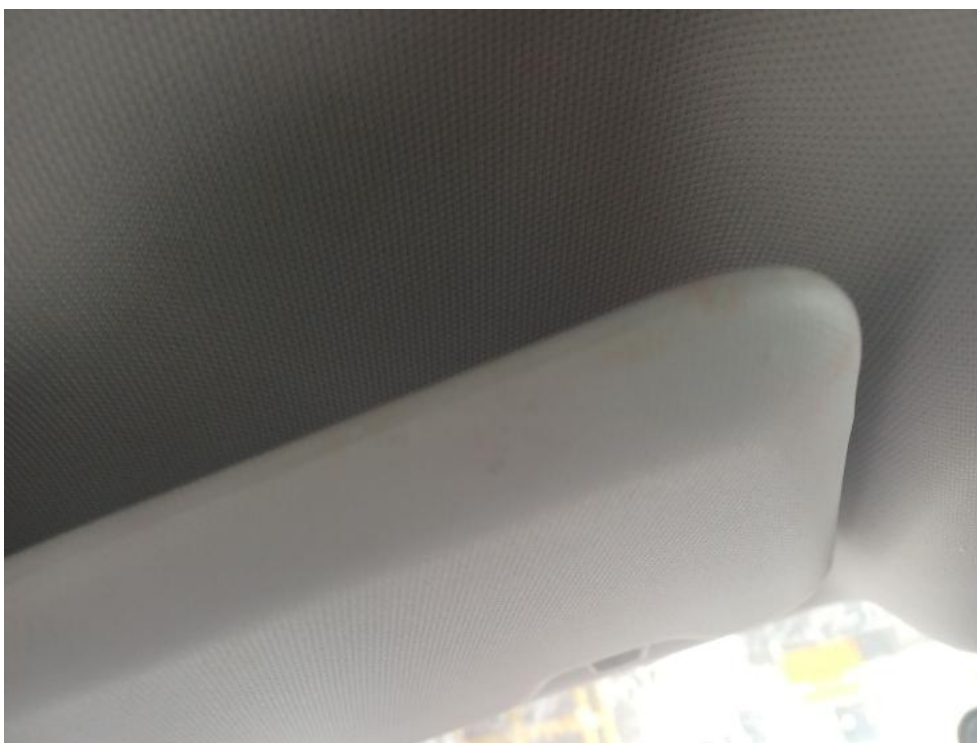
**Fot. 111.**

| Nazwa elementu | Rodzaj uszkodzenia | Umiejscowienie |
|---|---|---|
| Oslona p/słoneczna L | zabrudzenie | Dach/Tapicerka |

Ośłona p/słoneczna L - zabrudzenie 1

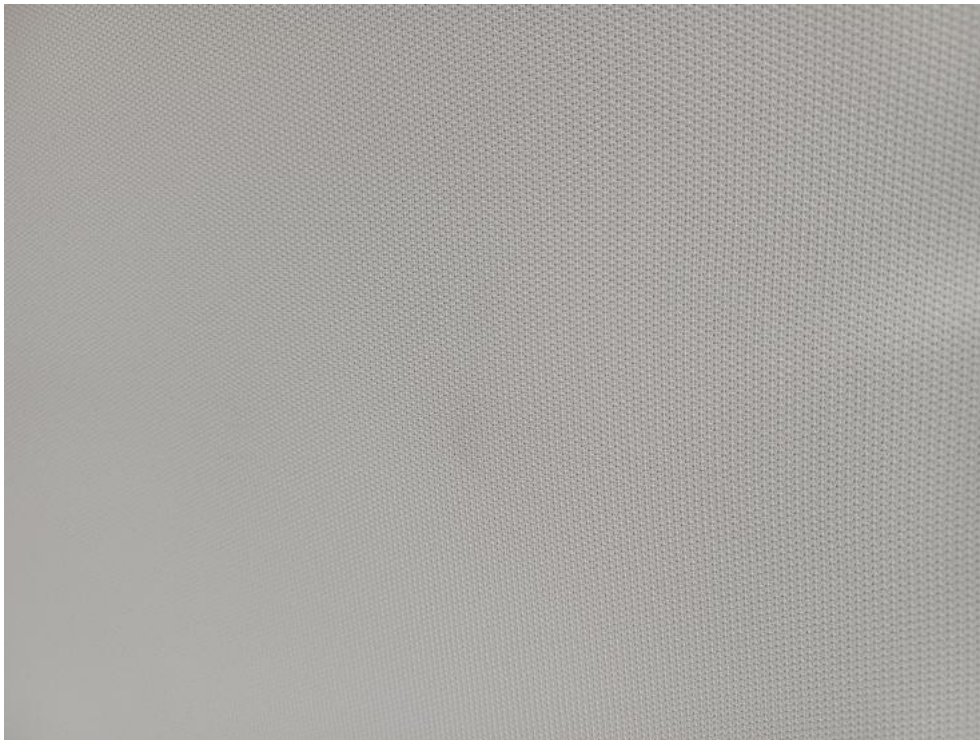
**Fot. 115.**

| Nazwa elementu | Rodzaj uszkodzenia | Umiejscowienie |
|---|---|---|
| Podsufitka standard. | zabrudzenie | Dach/Tapicerka |

Podsufitka standard. - zabrudzenie 1

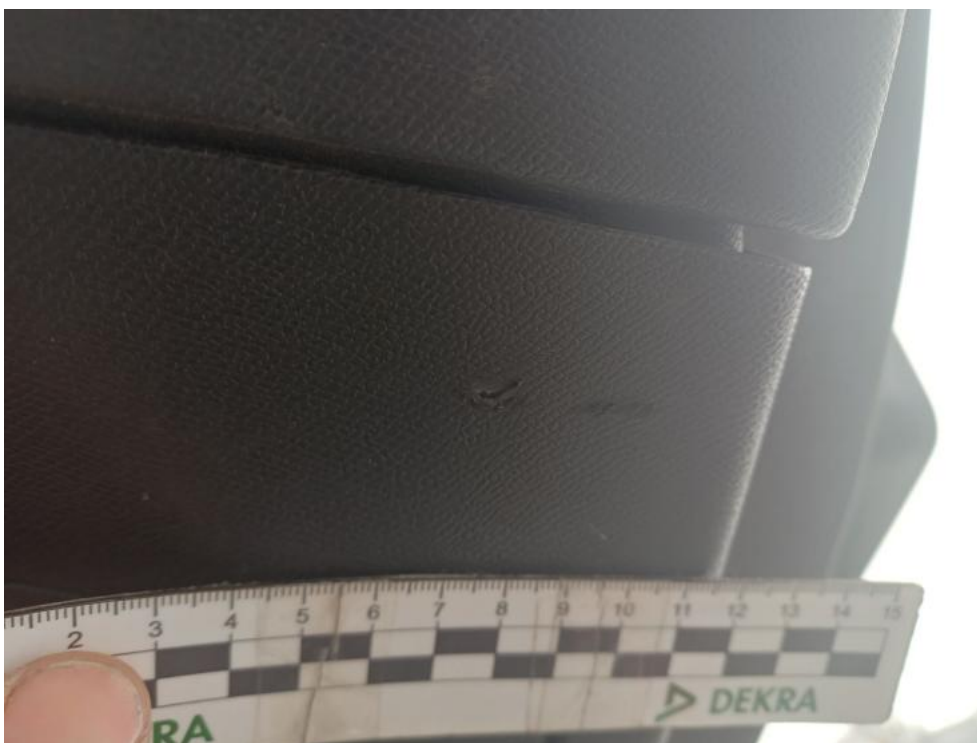
**Fot. 117.**

| Nazwa elementu | Rodzaj uszkodzenia | Umiejscowienie |
|---|---|---|
| Wykładzina pokrywy T | zarysowanie | Bagażnik |

Wykładzina pokrywy T - zarysowanie 1

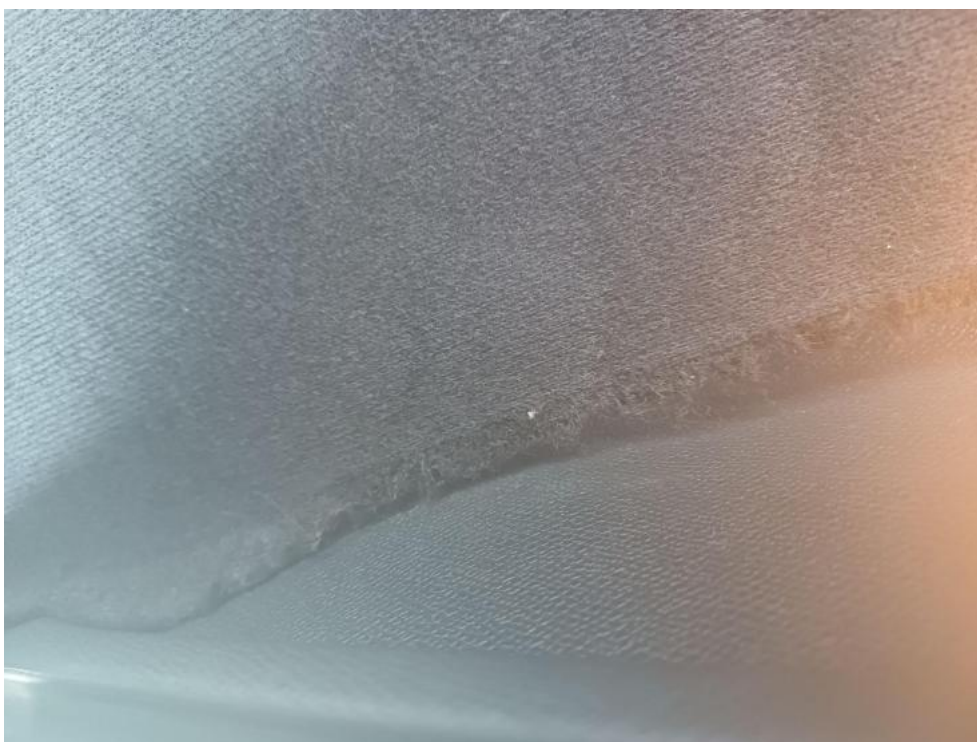
**Fot. 120.**

| Nazwa elementu | Rodzaj uszkodzenia | Umiejscowienie |
|---|---|---|
| Wykładzina przestrzeni bagażowej | pęknięcie | Bagażnik |

Wykładzina przestrzeni bagażowej - pęknięcie 1

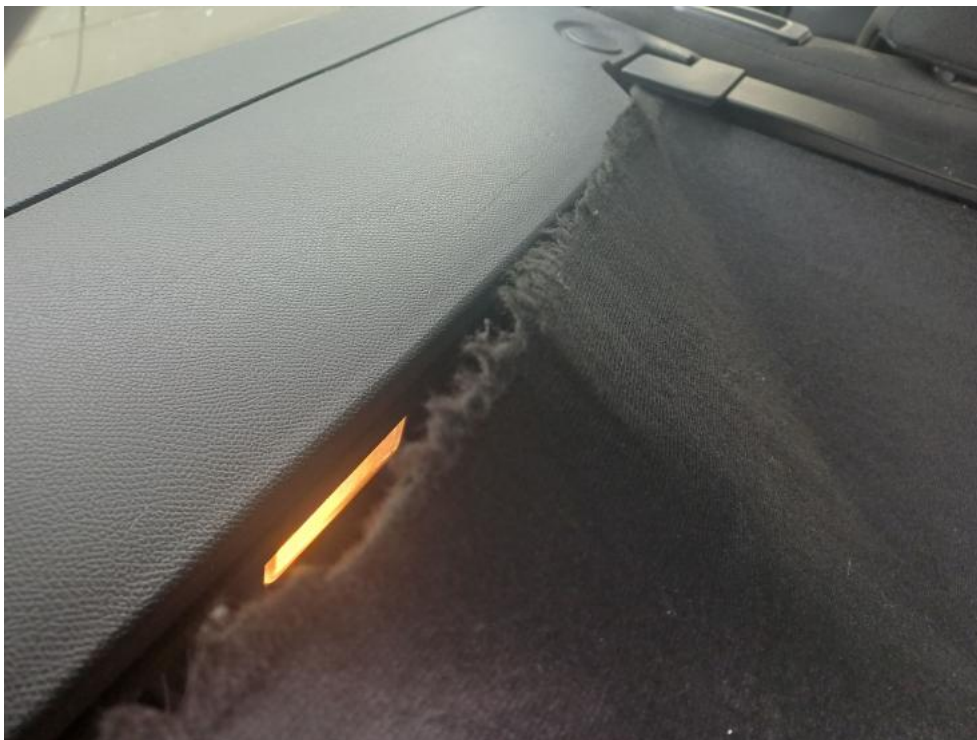
**Fot. 121.**

Wykładzina przestrzeni bagażowej - pęknięcie 2
